**FACULTAD DE CIENCIAS E INGENIERIAS
DEPARTAMENTO DE TECNOLOGIA
INGENIERIA INDUSTRIAL**

Monografía para optar al título de Ingeniero Industrial

Tema: “Evaluación de las condiciones de seguridad en las escaleras de los edificios impares del Recinto Universitario Rubén Darío, UNAN-MANAGUA, durante el periodo de Noviembre del año 2018 a abril 2019”.

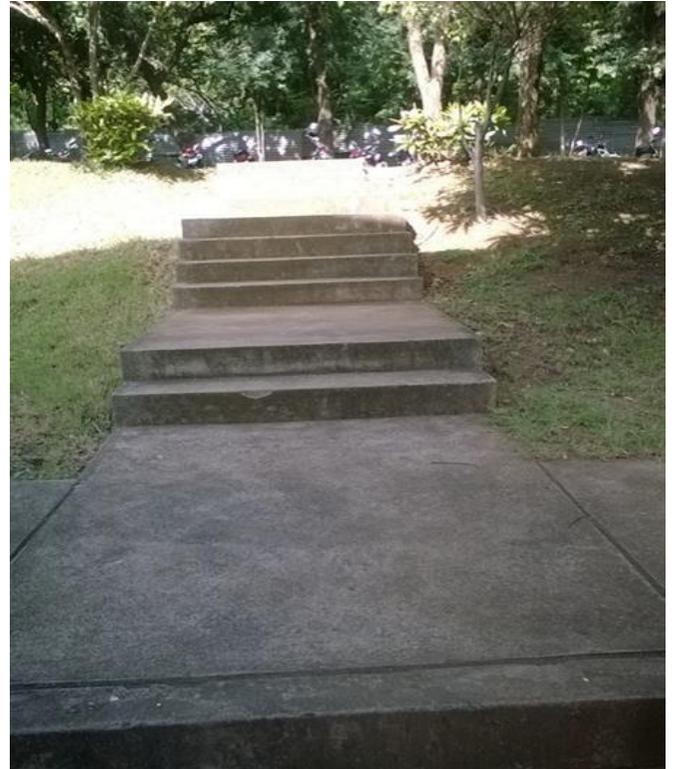
Ilustración 8. Escaleras de Concreto Pabellón 13.

Al efectuar las mediciones de cada uno de los ítems mencionados anteriormente en los escalones del pabellón 13, se aprecia de manera clara que dichas escaleras sobrepasan las especificaciones establecidas en la NTON, esto no quiere decir que se encuentren deficiente, si no que permiten una mayor afluencia en cuanto a la circulación de individuos.

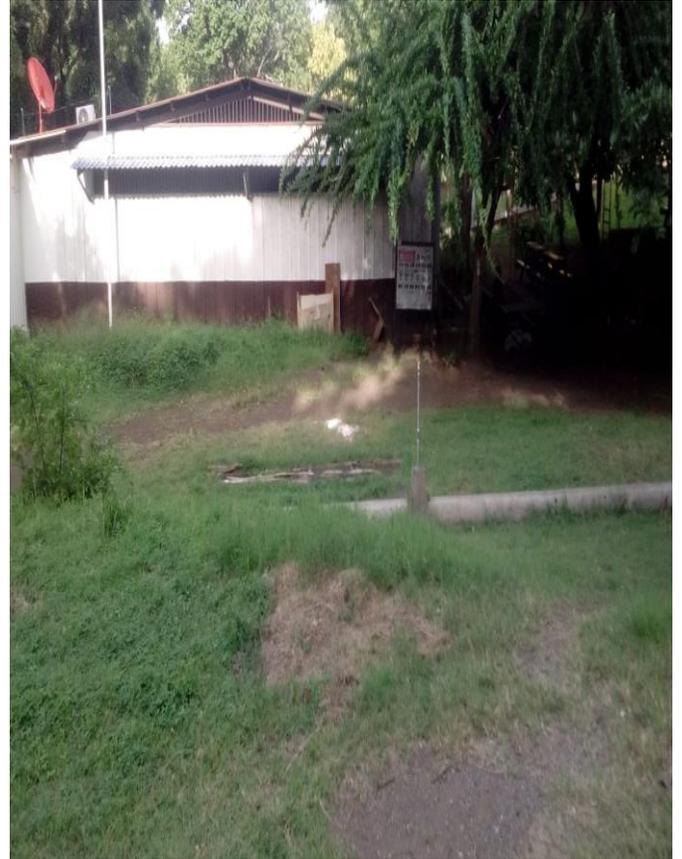
Ilustración 10. Ausencia de escaleras en área de Gimnasio y Comisariato.

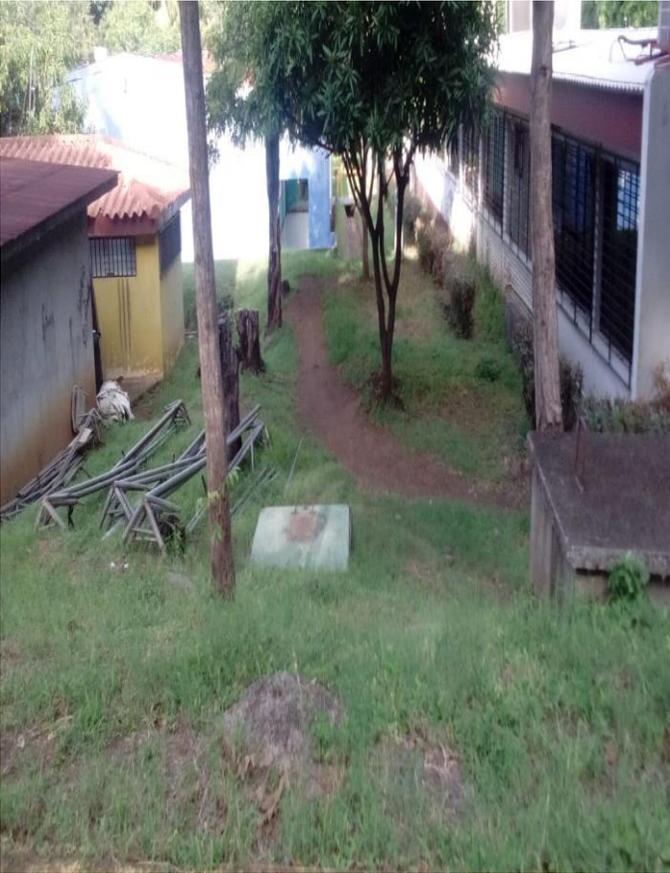
Ilustración 11. Falta de escaleras, para el acceso al Pabellón 21.

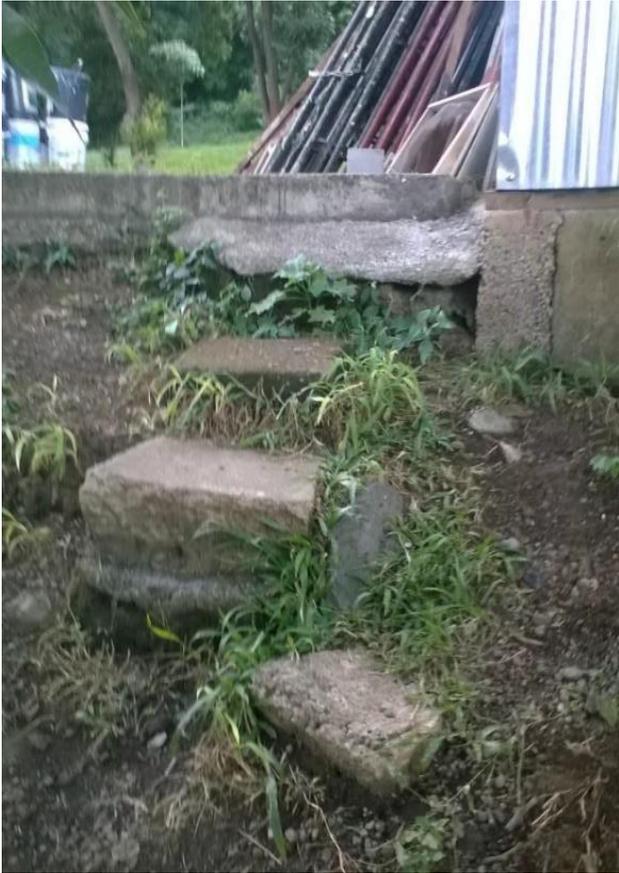
Ilustración 12. Carencia de escaleras en Pabellón 23.
