UNIVERSIDAD NACIONAL AUTÓNOMA DE NICARAGUA

**“PROPUESTA DE GUÍA DE INSPECCIÓN CUALITATIVA PARA
PUENTES EN NICARAGUA”**

**Tesis monográfica para optar al título de
Ingeniero civil.**

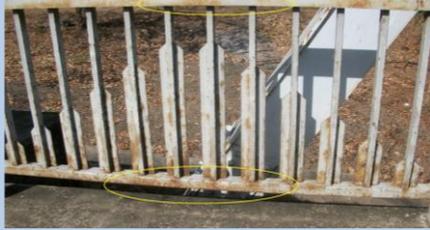
Intercapa deteriorada			50

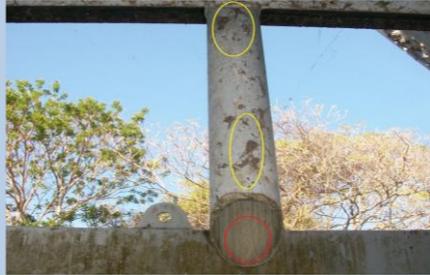
Es evidente el requerimiento de pintura anticorrosiva en las barandas
Drenajes	Corrosion			10

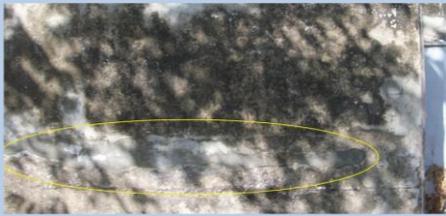
Se tomo la mayor dimension de daño encontrado en el elemento
	Eflorescencia	0.02 m ²					x

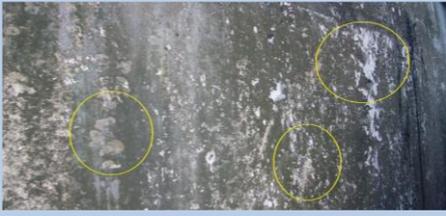
Se tomo la mayor dimension de daño encontrado en el elemento
Estribo	Infiltracio y Eflorescencia	0.03 m ²					x

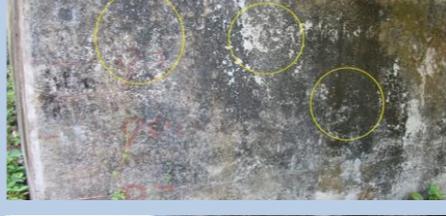
Se tomo la mayor dimension de daño encontrado en el elemento
	Contaminacion del concreto	0.05 m ²					x
