**ESTUDIO DE SEGURIDAD VIAL DEL TRAMO DE CARRETERA LA GARITA
– TIPITAPA (LONGITUD 6.60 KM).**

MONOGRAFIA DE GRADUACION PARA OPTAR AL TITULO DE INGENIERO
EN: INGENIERIA CIVIL

Managua, Febrero 2018

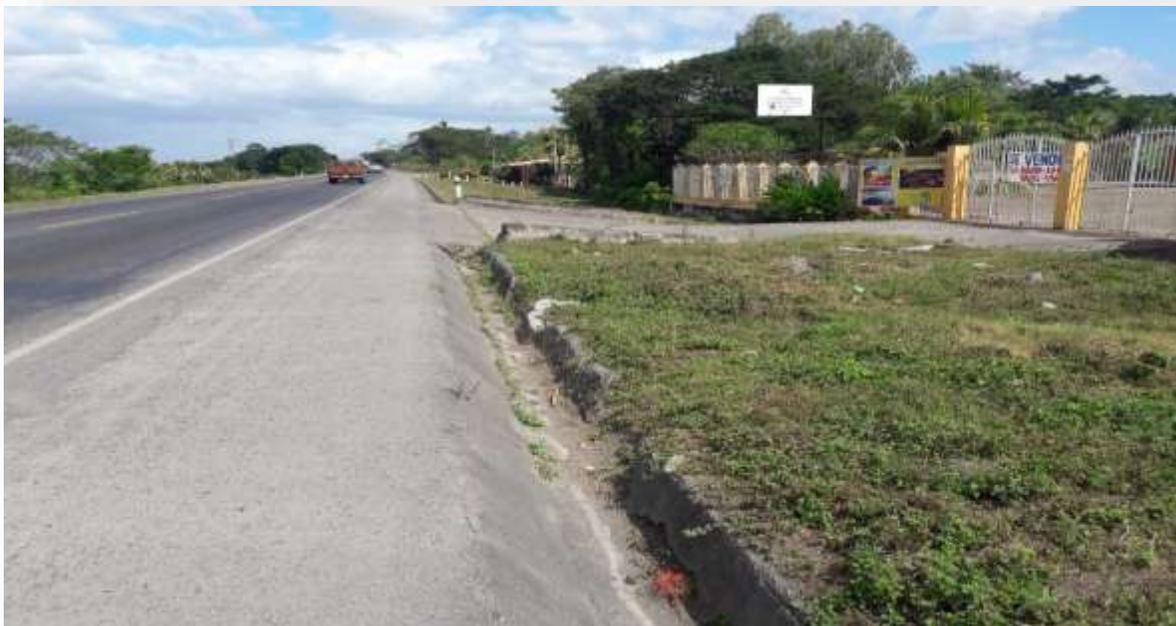
- **Deterioro de cunetas.**

Se observa el gran deterioro del elemento: su espaldar totalmente destruido y desgaste considerable en el fondo, no le permitiendo el drenaje en su totalidad del agua.

Ilustración 5. Cunetas en mal estado.

También con respecto a la vegetación se considera que la atención en cuanto al mantenimiento del despeje de la misma sea más prolongada y esta no permita el deterioro de la cuneta para evitar las socavaciones en los hombros y sedimentaciones.

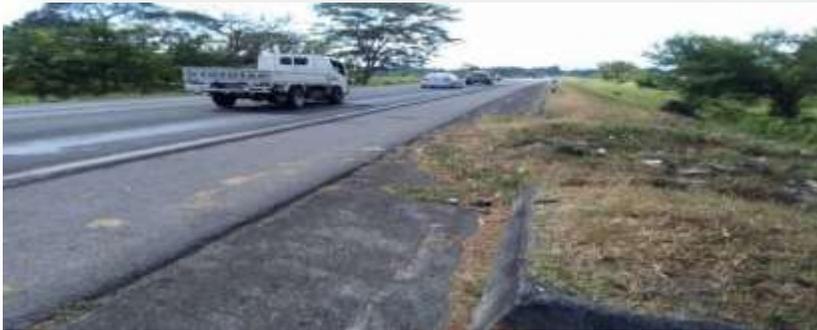
- **Cunetas sedimentadas.**

Aquí podemos observar que en este punto debido al deterioro de la cuneta se encuentra sedimentadas obstruyendo el pase del agua a la hora de drenar la carretera.

Ilustración 6. Cunetas en mal estado y sedimentadas.

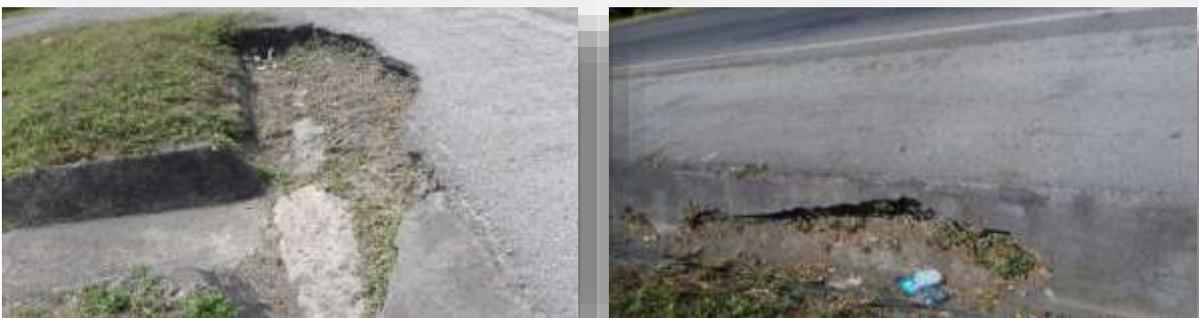
- **Socavaciones en los hombros de la carretera.**

A como habías mencionado anteriormente en la problemática anterior, el mal estado de las cunetas, debido a eso se puede presenciar un gran problema y es que debido a la mal desempeños de estas está provocando socavaciones en los hombros y este si es un problema de interés porque afectaría en su totalidad a la hora de intensificarse la seguridad vial de los usuarios.

Ilustración 7. Socavaciones en los hombros de la carretera.

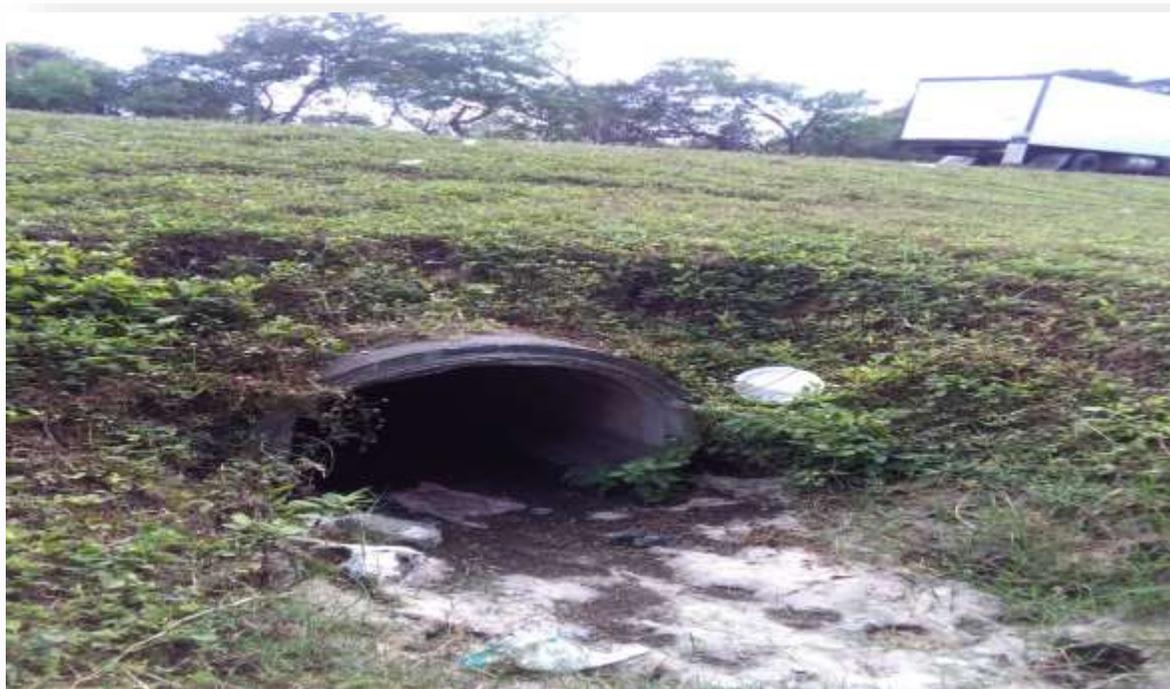
- **Alcantarillas sedimentadas y sin elementos de protección.**

En esta alcantarilla se observa sedimentada y sin protección alguna en lo que es las entradas y salida de la misma, provocando que a la hora de una emergencia esta sea vulnerable a la socavación y no permita el paso vehicular.

Ilustración 8. Alcantarilla sedimentadas y sin protección.

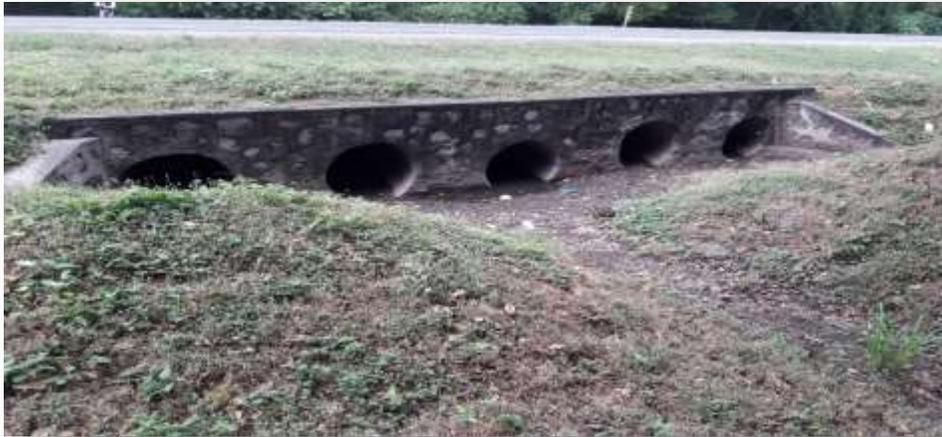
- **Perdidas de conformación en los cauces.**

Llama la atención la cantidad de alcantarillas múltiples de diámetros menores construidas posiblemente para no subir la rasante de la carretera, sin embargo su desempeño no es adecuado ya que en los cauces grandes que arrastren materiales flotantes como rama e incluso árboles pequeños pueden fácilmente quedar atrapados y obstruir la entrada del agua.

Ilustración 9. Perdidas de conformación en cauces.

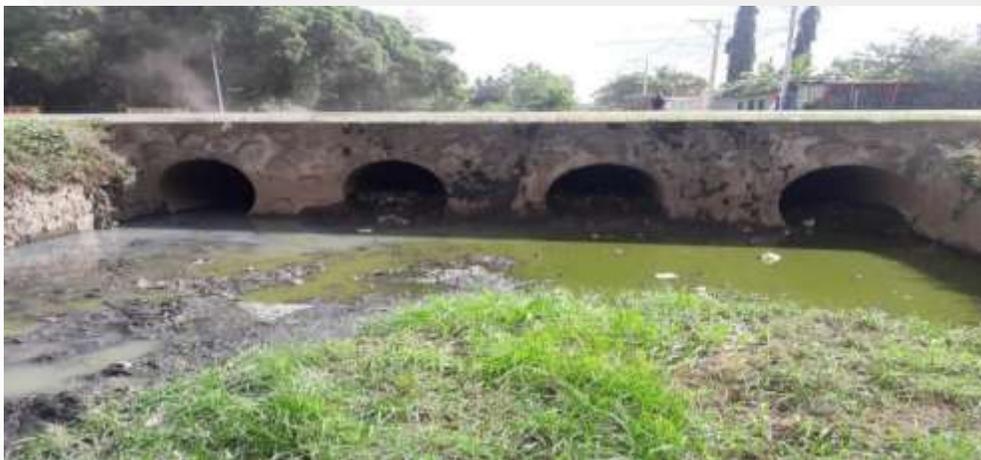
Ilustración 10. Alcantarilla sedimentadas.

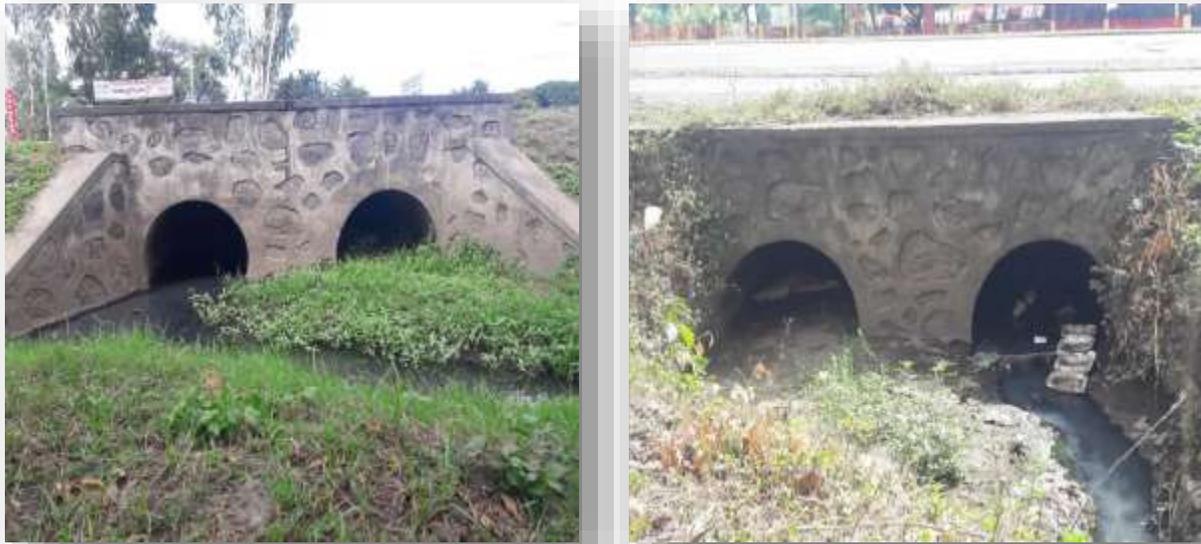
- **Alcantarillas Inhabilitadas.**

También se encontraron baterías de dos alcantarillas el cual está sedimentada y un tubo está totalmente inhabilitado, disminuyendo el desempeño hidráulico y tuberías con la protección en mal estado (Aletones socavados).

Ilustración 11. Alcantarillas sedimentadas con tubos inhabilitados.

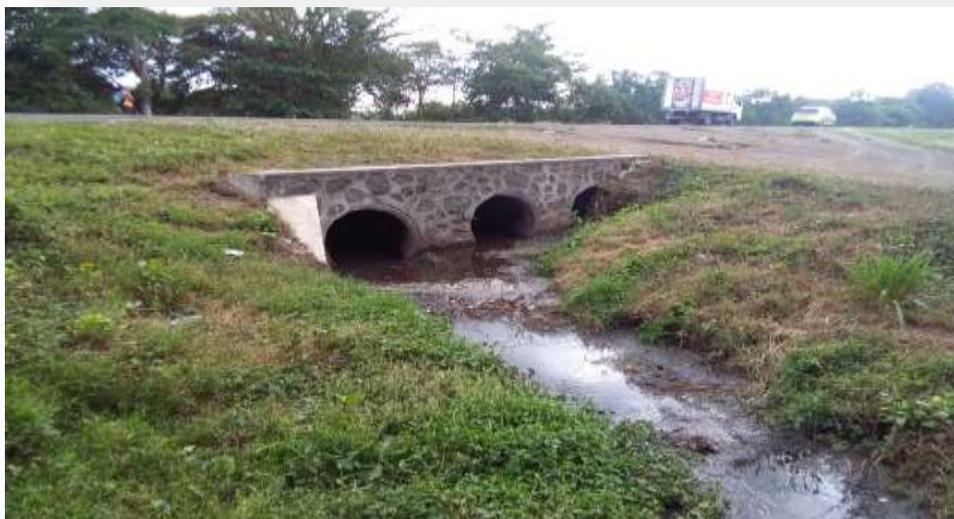
Ilustración 12. Alcantarillas sedimentada con tuberías inhabilitadas.

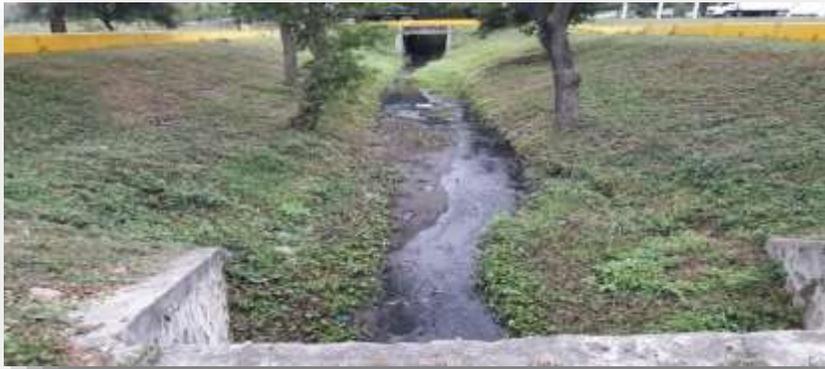
En el drenaje mayor se encuentra, Cajas la Garita, en la actualidad la estructura se encuentra sedimentada debido a que el cauce natural interno entre las dos cajas ha venido perdiendo su conformación, aumentando su nivel de fondo y disminuyendo su capacidad por la gran cantidad de sedimento, basura y el crecimiento de vegetación. Esto ha ocasionado que se produzca acumulación de los sedimentos tanto en la entrada del canal natural en la parte sur como en la salida en la parte norte.

Ilustración 13. Perdida de conformación en cauce interno.

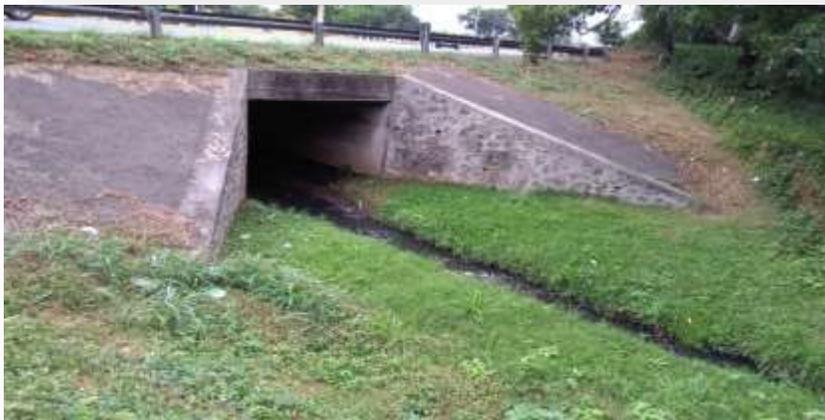
Ilustración 14. Acumulación den sedimentos en las cajas.

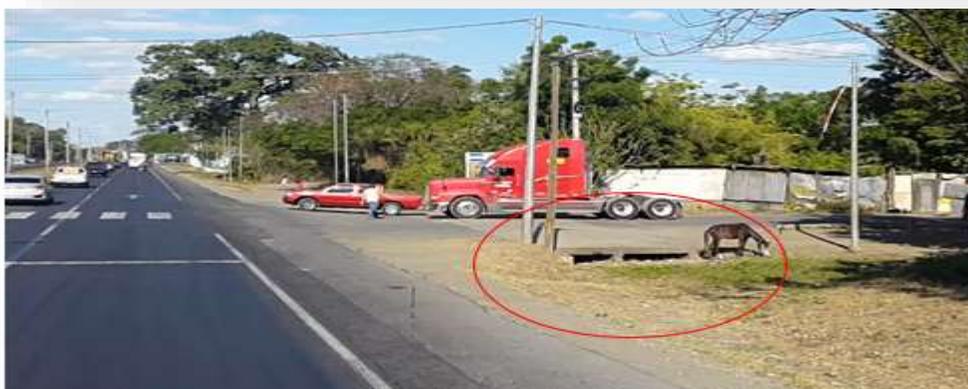
- **Pasos salva cunetas y accesos a propiedades colindantes sobre obras de drenaje.**

Se observa frecuentemente a lo largo de todo el tramo que los accesos a propiedades colindantes sobre obras de drenaje están desprotegidas y suponen en su perfil lateral un obstáculo grave en caso de accidente por salida de calzada.

Ilustración 15. Obras de drenaje longitudinal desprotegidas.

Se recomienda utilizar algún método que evite un impacto contra el lateral de las obras de fábrica como pudiera ser protegerlas con viguetas de concreto o rejilla metálica.

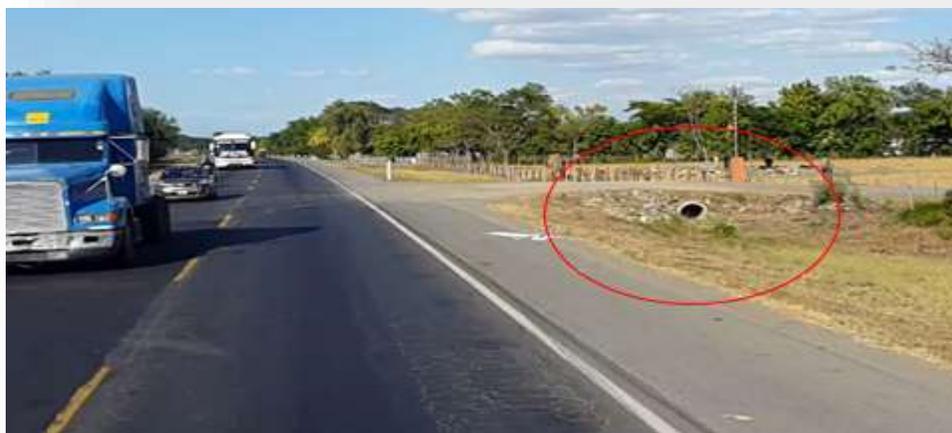
Ilustración 16. Obras de drenaje desprotegida y obstáculo en su parte lateral.

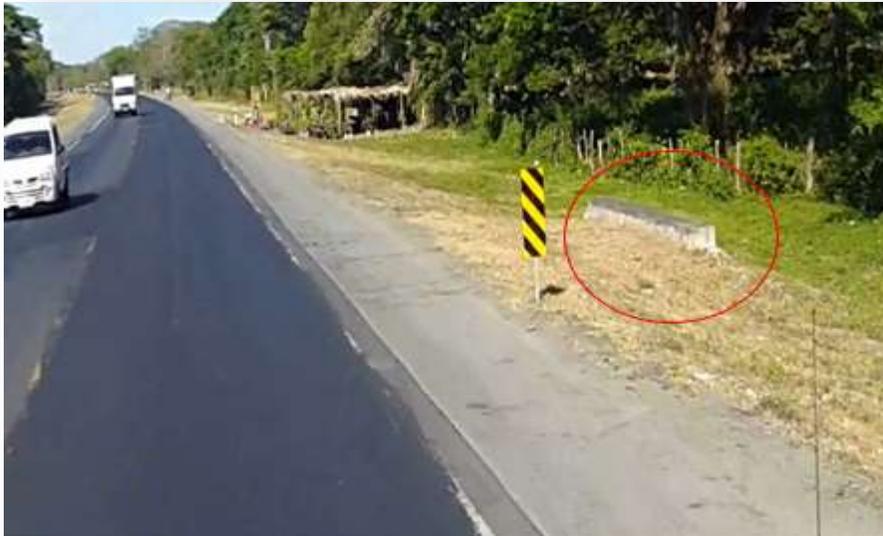
- **Entronques de obras de fábrica y otros posibles obstáculos en los márgenes de la vía.**

De la misma manera que el problema anterior, en los márgenes de la calzada deberá evitarse cualquier elemento que suponga un obstáculo susceptible de impacto en caso de accidente por salida de calzada (por debajo de los 10 mts desde el borde de la calzada).

Ilustración 17. Obstáculo en el borde del cabezal.

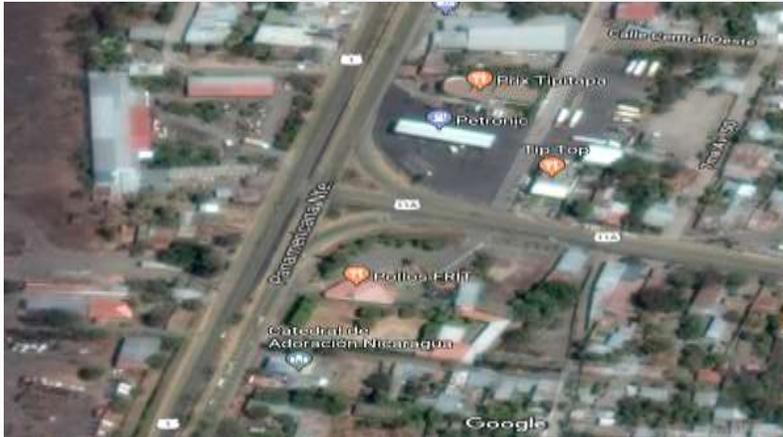
Tal y como se ha justificado en los Giros Indebidos a la Izquierda en el estudio de accidentalidad en donde se debe evitar los giros a izquierda, pues son puntos con un riesgo alto de accidentes con choques laterales, por alcance y fronto-laterales, accidentes de una gravedad muy alta que derivan en accidentes fatales.

El riesgo además se incrementa cuanto mayor sea la velocidad y el TPDA, cosa que sucede claramente en esta ocasión, pues además de la alta intensidad de tráfico, claramente superior a los 5,000 veh/día se une la alta velocidad que ya en esta carretera se detecta en las horas en las que la ocupación es baja, por lo que se prevé incluso un posible incremento de la velocidad en este tramo una vez acabada la obra y puesta en servicio la carretera.

Ilustración 18. Intersección Tipitapa.

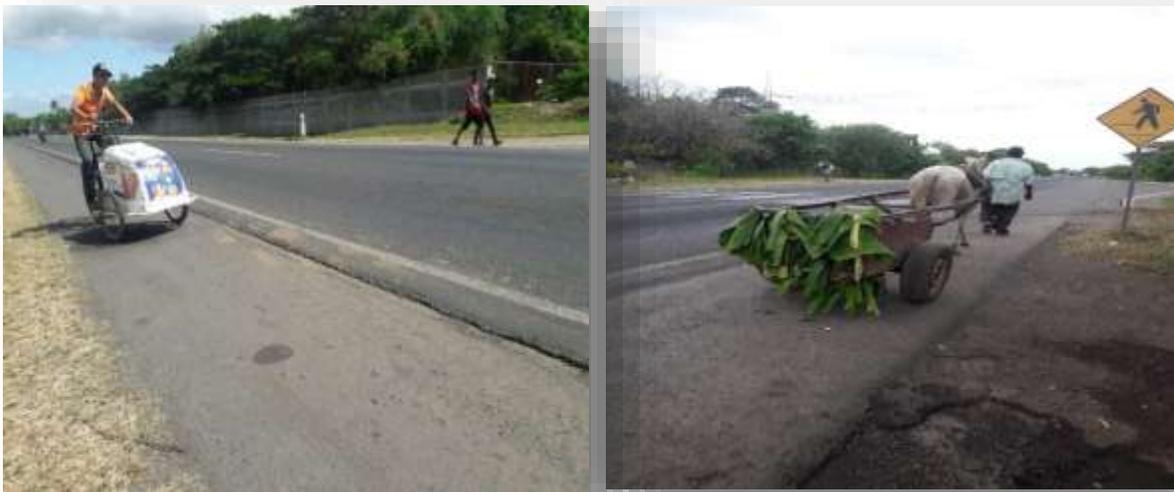
Tras la visita del tramo se observa que es transitada por un gran número de peatones en donde corren el riesgo de ser impactado por los vehículos que transitan este tramo, considerado un problema de suma importancia porque no existe ninguna protección para los usuarios.

Ilustración 19. Peatones usando el hombro de la carretera para desplazarse.

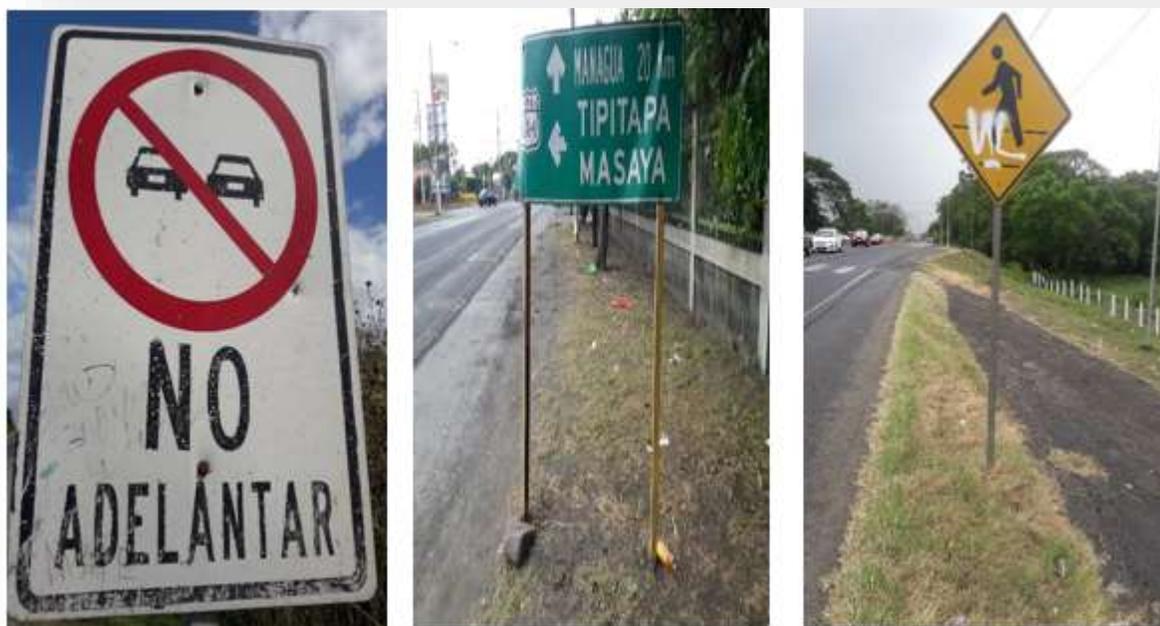
En la visita realizada se logró observar el estado actual de la señalización vertical del tramo de carretera en donde se afirma que está totalmente deteriorada en consecuencia de la falta de mantenimiento, carencia de educación vial y falta de educación en general de algunas personas. Vemos a diario como dañan las señales, haciéndolas ilegibles para los usuarios por lo cual no cumplen los exigencias técnicas necesarias para llamar la atención del conductor.

Las pocas señalizaciones verticales existentes se encuentran entre mal estado, pues estas presentan un sinnúmero de manchas, rayadas, graffiti, de toda índole, o bien se encuentran en mal estado físico y aristas dobladas.

Ilustración 20. Señalización vertical en mal estado.

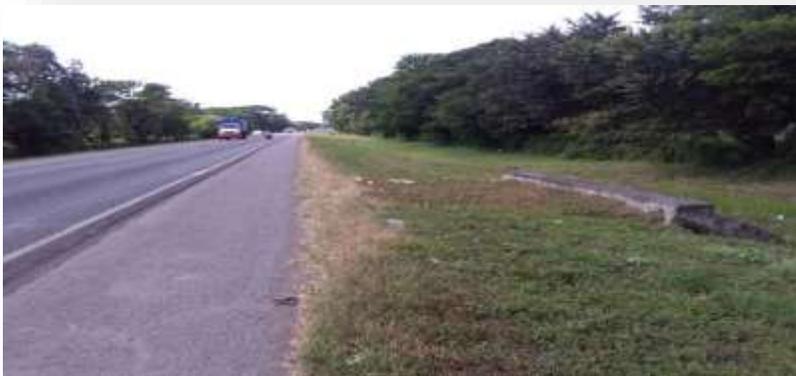
Además hay sitios donde en la actualidad no existen señalización como en el caso de alcantarillas donde no existen postes guías, así como también otras deben de ser reubicadas para que cumplan una mejor función.

Ilustración 21. Obras de cruce de drenaje transversal sin postes guías o delineadores.

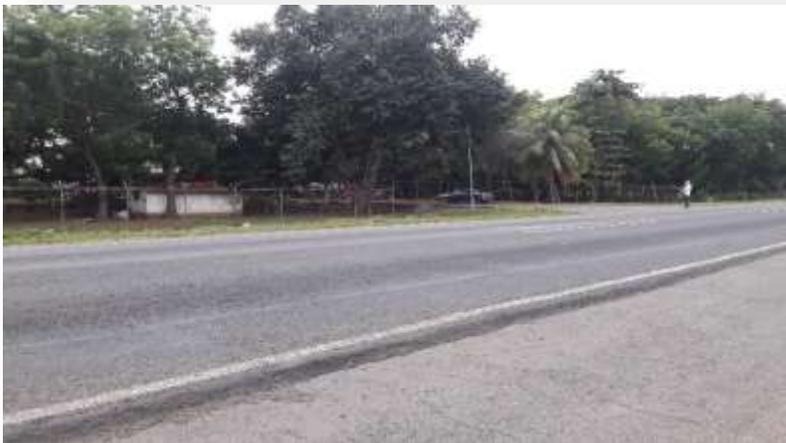
Se observó que a lo largo del tramo, varias señales no existen en cuanto a los accesos donde hay empresas que la actividad de entradas y salida de vehículos, tanto de cargas como liviano es alta. También hay señalizaciones que en un tiempo existieron y por la inconciencia de los habitantes han desaparecidos.

Ilustración 22. Empresa con alta activad vehicular faltante de señalización.

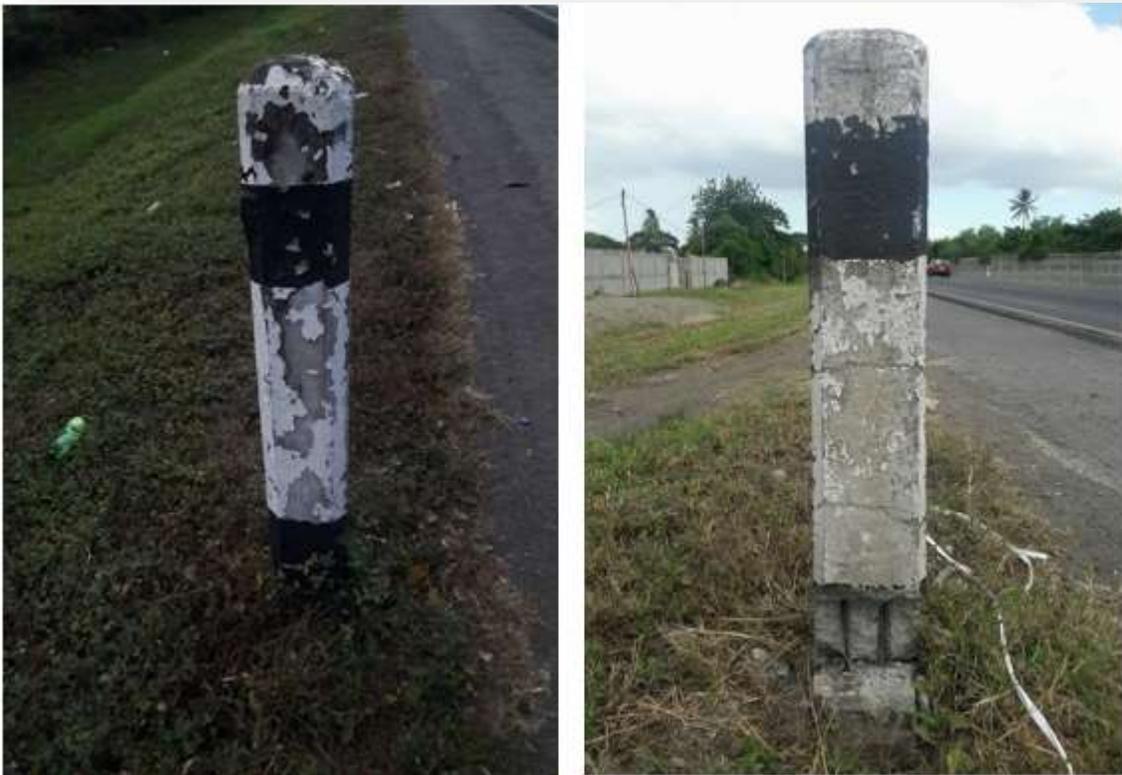
El deterioro causado por agentes de intemperismo, los incidentes de la vía que en ocasiones causan fuertes o leves impactos en conjunto con la falta de mantenimiento, han causado que los postes guías y los postes kilométricos de este tramo sufran desgaste de la pintura, lo cual da como resultado una escasa reflectividad, además de que se logró observar fisuras en el concreto y exposición de los elementos de acero que lo integran. Cabe destacar que estas condiciones se presentan en la mayor parte del sitio.

Ilustración 23. Postes guías y mojones kilométricos en mal estado.

Se propone, en pro de la solución de esta situación la realización de un inventario que califique la situación en la que se encuentran los postes. En caso de daño total o parcial del poste se procedería a la remoción y colocación de nuevos portes quía o kilométrico, según sea el caso, de no ser así se haría un mantenimiento al mismo que consiste en pintar el mismo para que así recupere las propiedades de reflectividad y así con las especificaciones técnicas establecidas en el SIECA 2011.

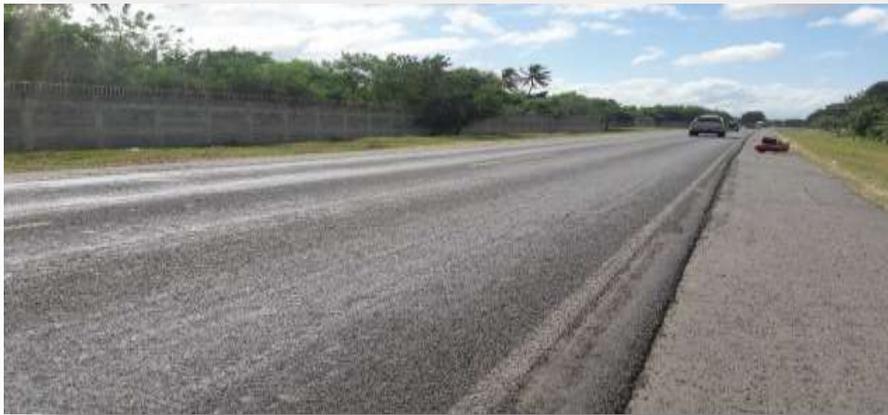
- **Líneas de bordes y simbología incrustadas en la calzada en mal estado.**

La señalización horizontal tiene el objetivo de guiar al conductor por el carril correspondiente indicándoles restricciones en la vía, en el cual se observa que este tramo de estudio las demarcaciones no cumplen con la reflectividad correspondiente tomando consideración que las líneas de bordes, línea central y simbologías en unos tramos presentan un gran desgaste en su totalidad por fricción de los vehículos la cual no se ve.

Ilustración 24. Demarcación de líneas de borde desgastada.

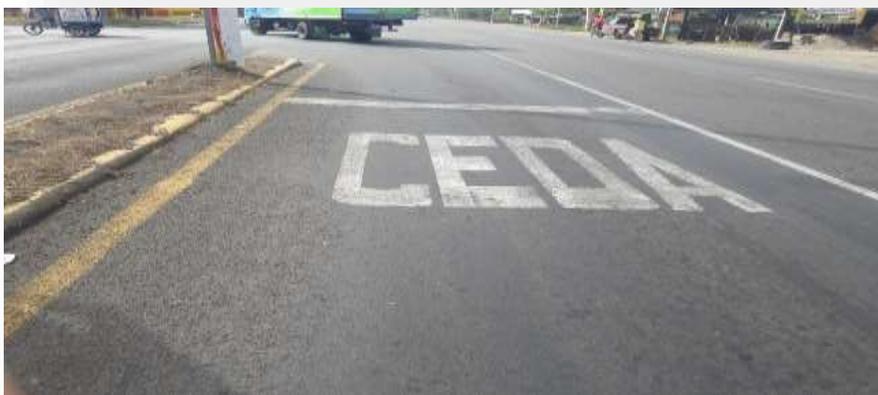
Ilustración 25. Demarcación incrustada en la calzada desgastada.

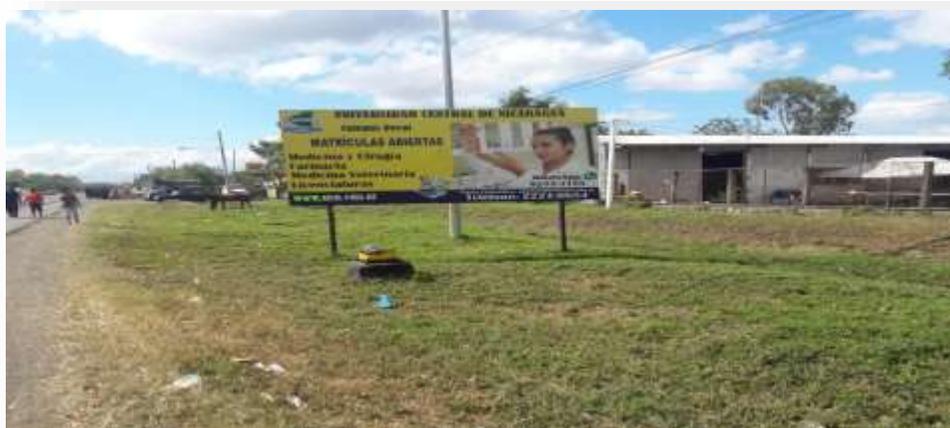
- **Publicidad en los márgenes de la calzada**

En la visita realizada de campo se observa en el tramo la presencia en bulevares centrales o márgenes la presencia de publicidad que dificulta la atención del conductor y en muchos casos quita parcial o totalmente la visibilidad de otra señalización u otros usuarios de la vía.

Ilustración 26. Publicidad en los márgenes de la carretera.

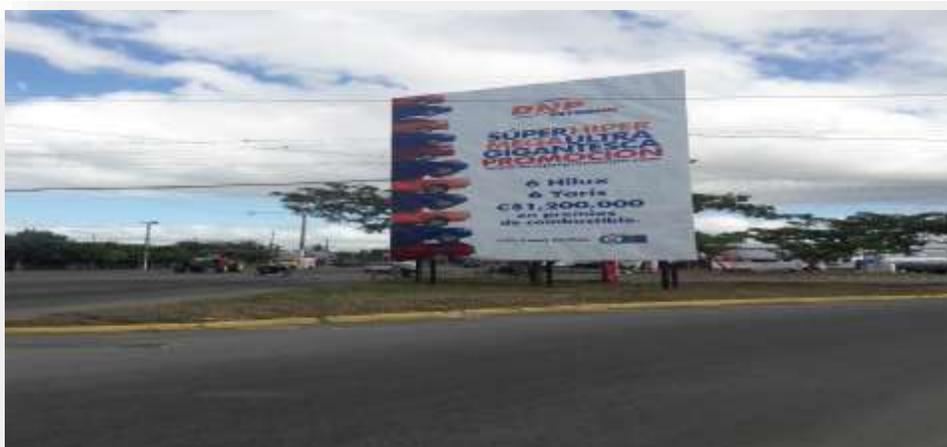
Ilustración 27. Publicidad en área verde de la carretera.

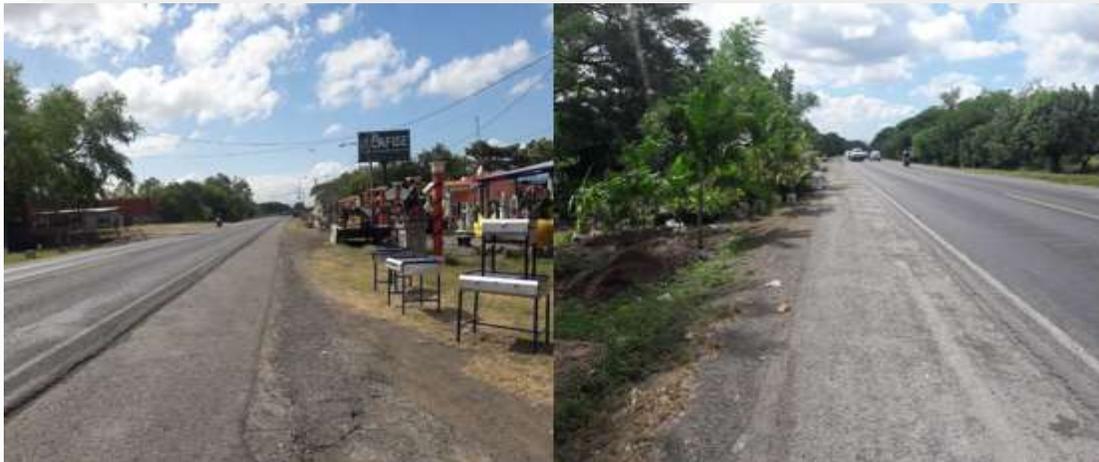
- **Zona habilitada para mercadeo.**

Se ha observado en la visita del tramo de carretera la elevada existencia de mercadeo que no debe ser autorizado en la carretera, en donde no se encuentra un lugar apartado de la circulación de la vía y con accesos seguros.

Ilustración 28. Zona de mercadeo en los márgenes de la carretera.

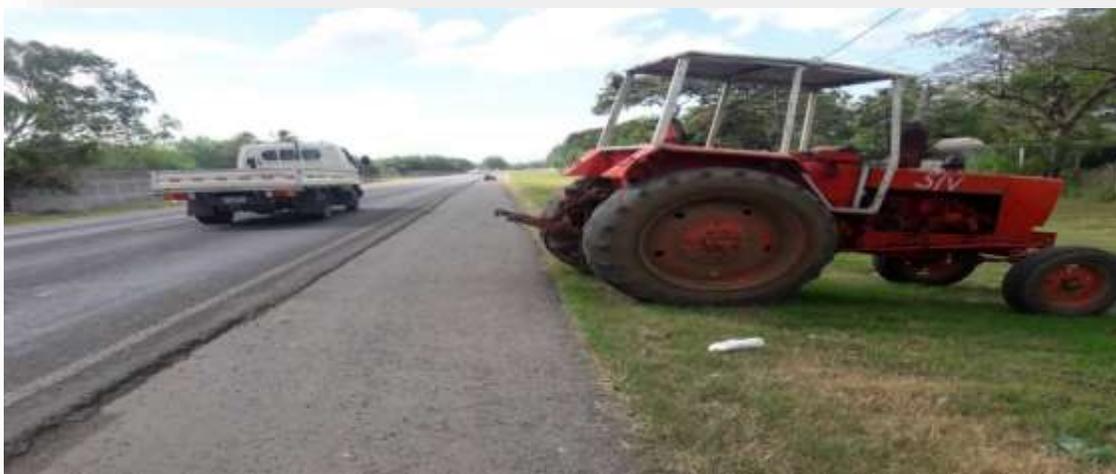
Ilustración 29. Mercadeo en los márgenes de la carretera.
