**UNIVERSIDAD NACIONAL AUTÓNOMA DE NICARAGUA
(UNAN-MANAGUA)**

SEMINARIO DE GRADUACIÓN

**ANTEPROYECTO DE PUESTA EN VALOR DEL MUSEO DE
ANTROPOLOGÍA E HISTORIA DE RIVAS.**

NOVIEMBRE-2015

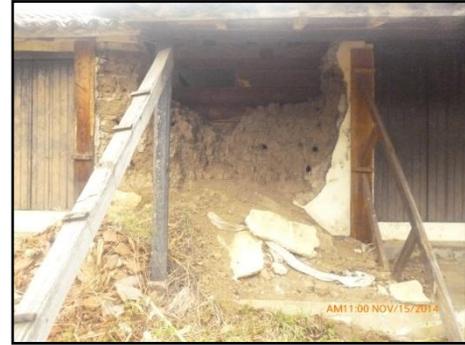
La casa hacienda Santa Úrsula, presenta números daños y afectaciones como fisuras, grietas y un colapso de un tramo de pared en la fachada oeste ocurrido en el año 2012. Todo esto debido al abandono, la falta de interés, vandalismo e incidencia de agentes climáticos que incrementan día a día su deterioro. El interior está en las mismas condices, la instalación eléctrica presenta desperfectos y hay presencia de humedad.

Fotografía #175: Parte de la pared de la fachada Oeste colapsada.

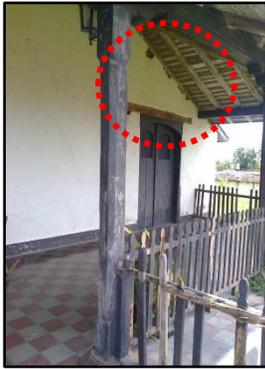
Fotografía #176: Desprendimientos de aplanados en pared Sur.

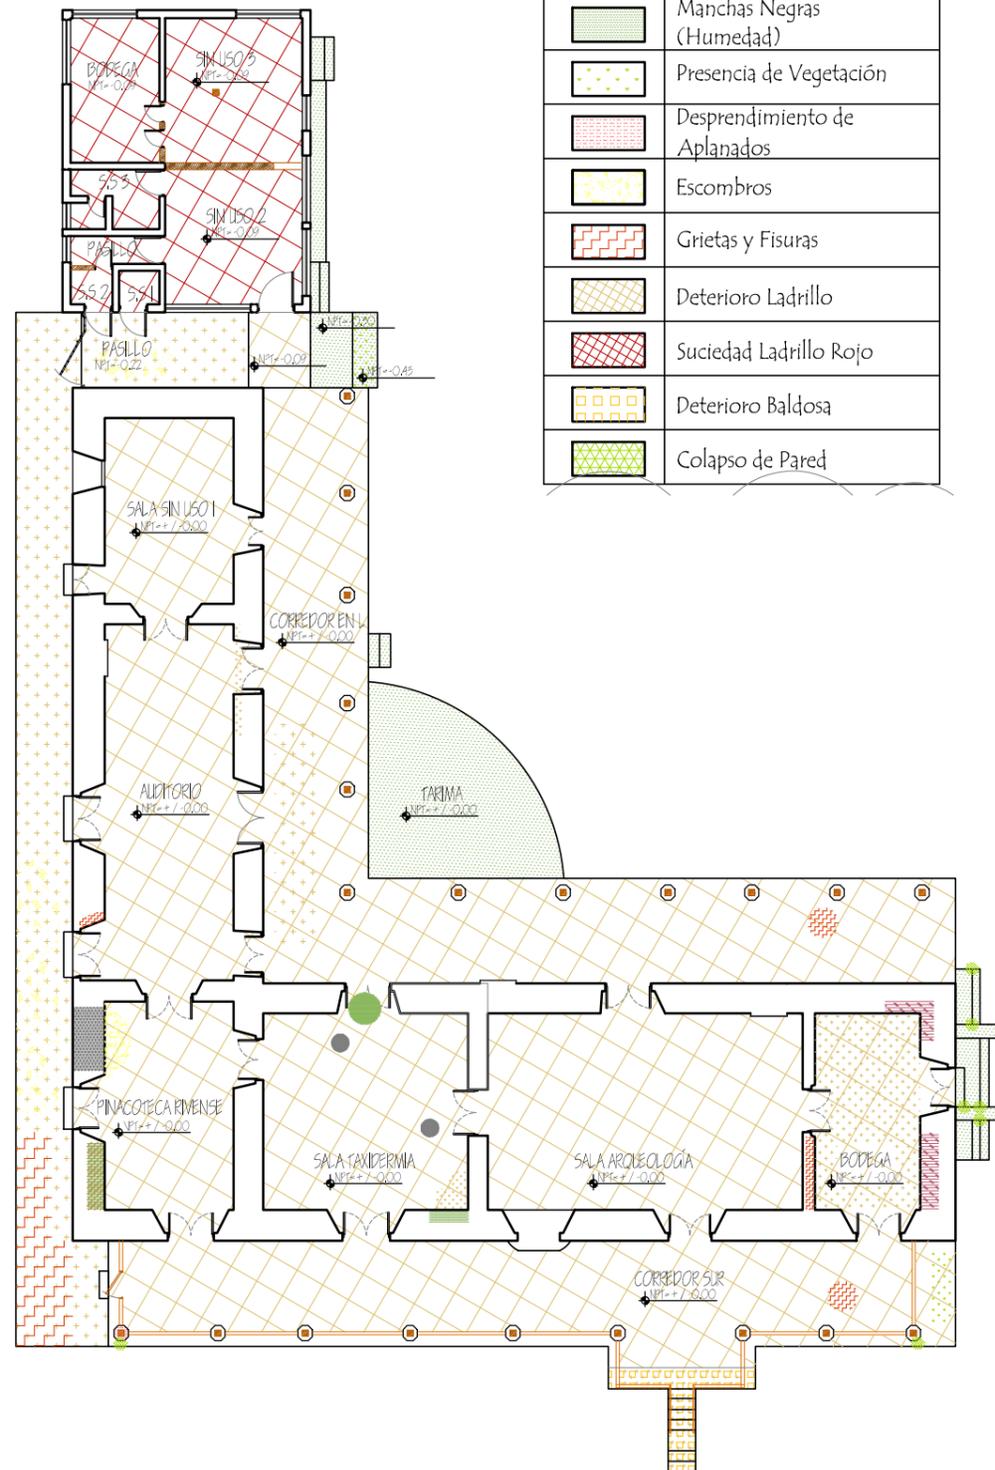
PLANTA ALTERACIONES INTERIOR

LEYENDA	
	Suciedad
	Manchas Negras (Humedad)
	Presencia de Vegetación
	Desprendimiento de Aplanados
	Escombros
	Grietas y Fisuras
	Deterioro Ladrillo
	Suciedad Ladrillo Rojo
	Deterioro Baldosa
	Colapso de Pared

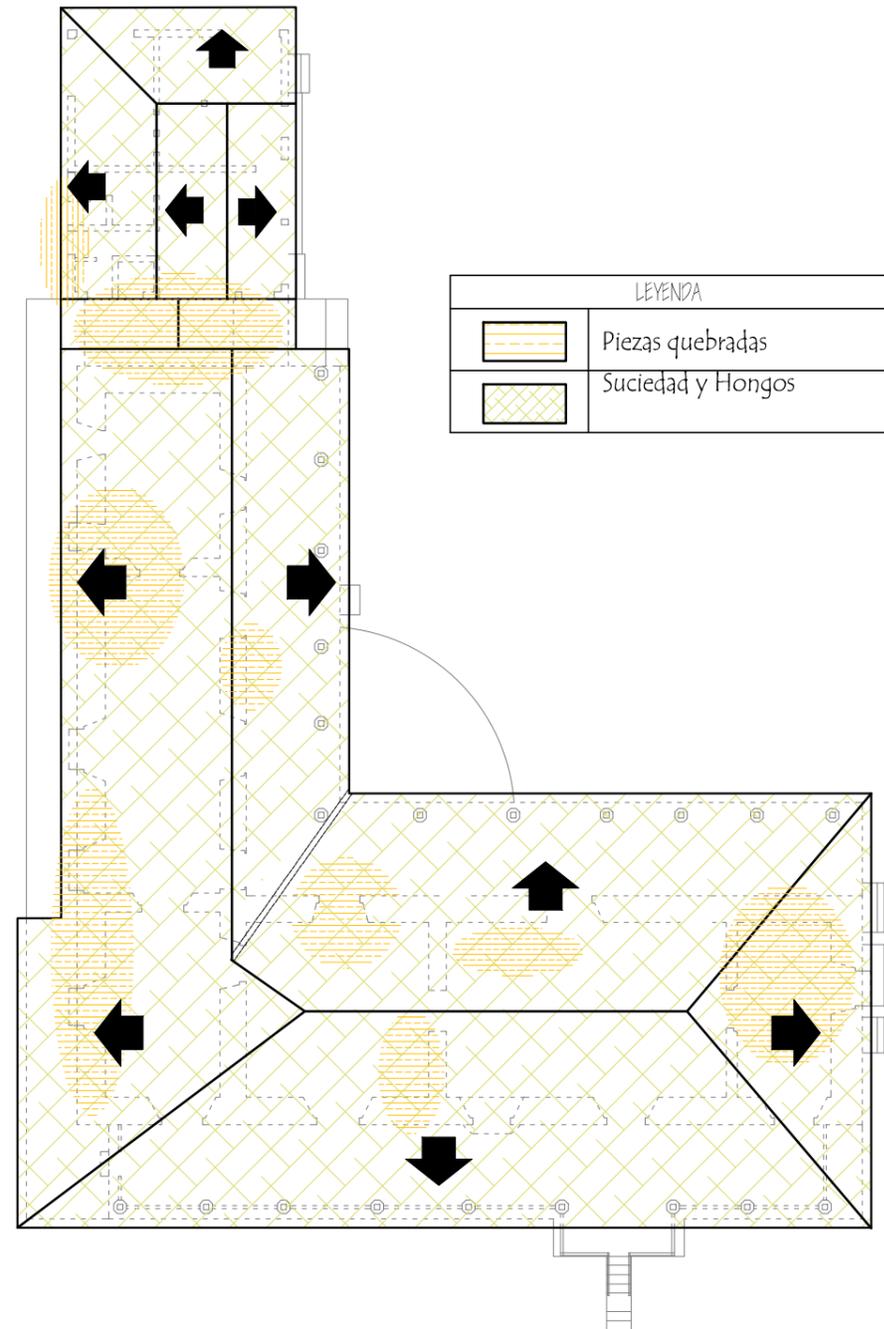
PLANTA ALTERACIONES EN TECHO

LEYENDA	
	Piezas quebradas
	Suciedad y Hongos

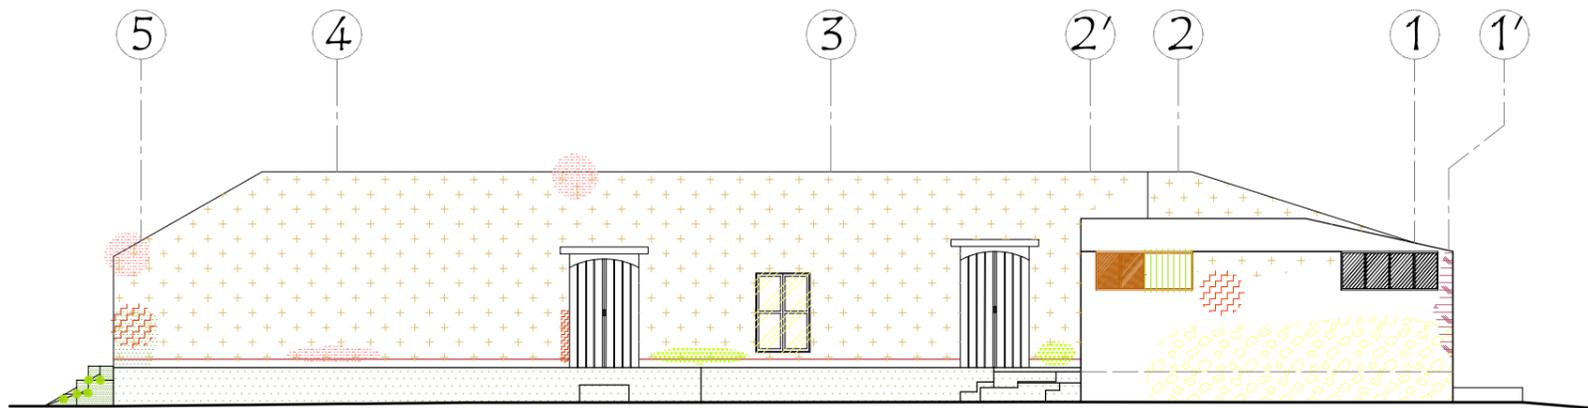
ELEVACIÓN ARQUITECTÓNICA NORTE ESC.: 1:150

LEYENDA	
	Suciedad
	Manchas Negras (Humedad)
	Plagas (comejen)
	Deterioro de madera
	Presencia de Vegetación
	Deterioro de barandilla
	Escamación Pintura en Muros
	Desprendimiento de Aplanados
	Faltante de Ventana
	Colapso de Pared
	Escombros
	Presencia de Hongos
	Grietas y Fisuras
	Elemento agregado (Apuntalamiento)
	Disgregación de materiales

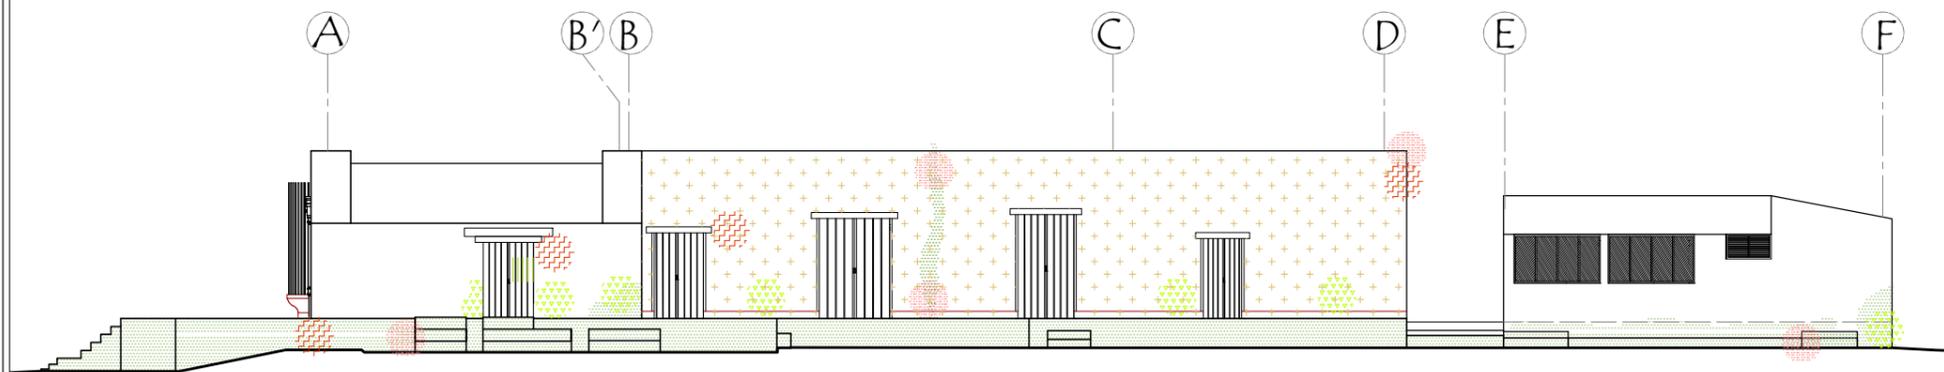
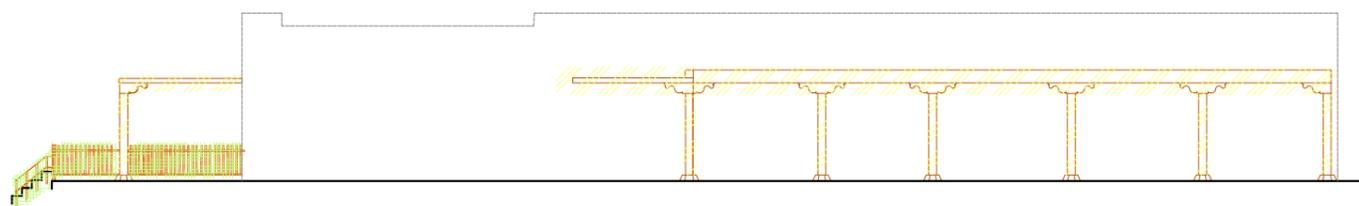
ELEVACIÓN ARQUITECTÓNICA ESTE ESC.-1:175

LEYENDA	
	Suciedad
	Manchas Negras (Humedad)
	Plagas (comejen)
	Deterioro de madera
	Presencia de Vegetación
	Deterioro de barandilla
	Escamación Pintura en Muros
	Desprendimiento de Aplanados
	Faltante de Ventana
	Colapso de Pared
	Escombros
	Presencia de Hongos
	Grietas y Fisuras
	Elemento agregado (Apuntalamiento)
	Disgregación de materiales
