**Seminario de Graduación**

**“ZONIFICACIÓN POR SUSCEPTIBILIDAD A INESTABILIDAD DE LADERAS EN  
EL SECTOR SUR DE LA SUBCUENCA CENTRAL DE MANAGUA”**

**Autor: Br. Francisco Torres Herrera**

**2017**

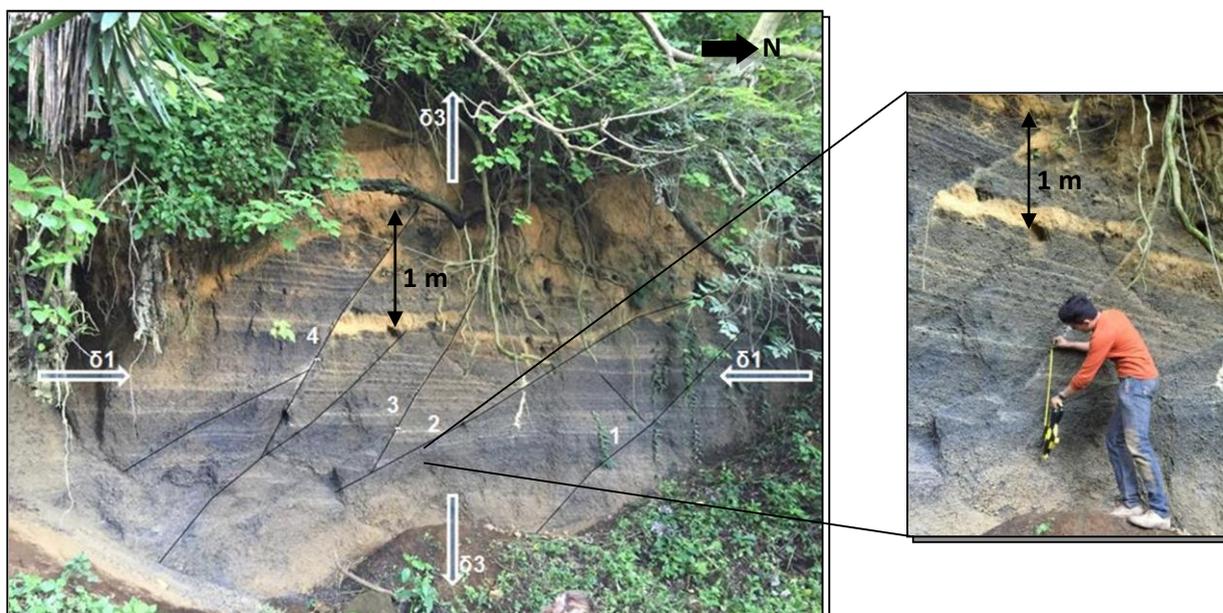
Cercano a El Crucero se encontró un corte a orilla de un camino que conduce hacia Managua (Foto 9), el cual está deformado por cuatro fallas inversas con desplazamientos recientes de hasta 1 m, provocadas por esfuerzos de régimen de compresión inducidos por la falla Las Nubes.

Es importante mencionar que en este corte ocurrió un deslizamiento Pelicular en 2015, provocado por prolongadas precipitaciones, afectando por completo la vía pública, el material deslizado dejó al descubierto la unidad Tefra Fontana (Pft), donde se encuentran estas fallas inversas.

Foto 9. Zona de fallas, la unidad Tefra Fontana (Pft) altamente fracturada. Coordenadas UTM: 1329356 N, 580003 E. Altitud: 774 msnm.

Fallas inversas con desplazamientos notables desde 20 cm hasta 1 m. Nótese el régimen de deformación, esfuerzos de compresión en el plano horizontal ( $\delta_1$ ) y de extensión en el plano vertical ( $\delta_3$ ).

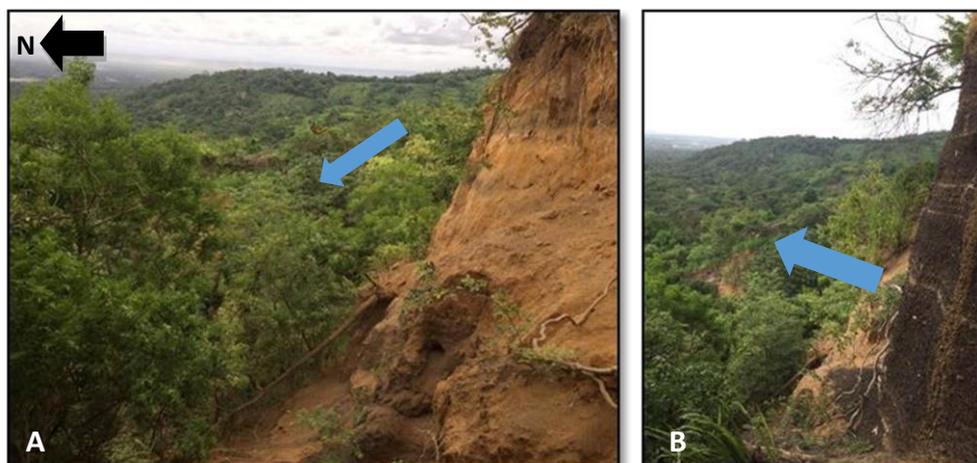
Foto 16-A-B, Deslizamiento en la comarca El Cantil. Coordenadas UTM: 1332839N, 582353 E. Altitud: 406 msnm.

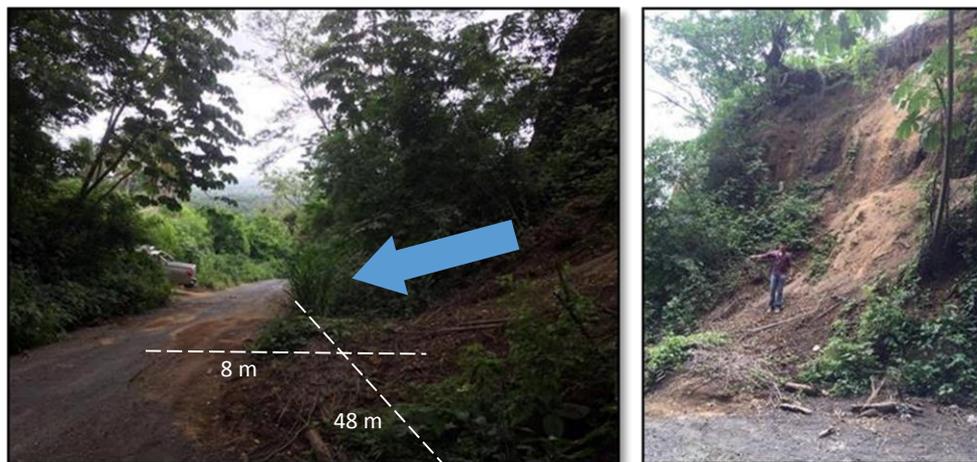
Foto 17-A-B, Deslizamiento superficial en la comarca El Cantil. Coordenadas UTM: 1332758 N, 582296 E. Altitud: 439 msnm.

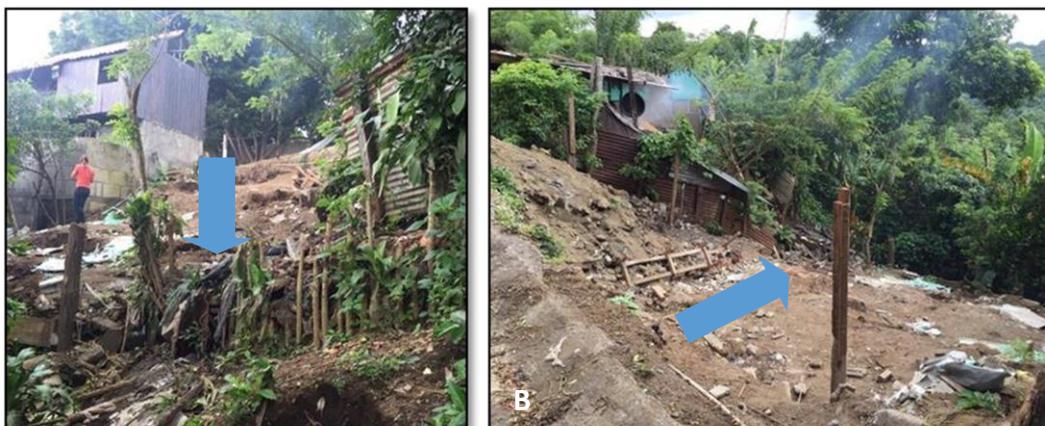
Foto 18 A-B. Deslizamiento en la comarca El Diamante. Coordenadas UTM: 1331305 N, 581937 E. Altitud: 573 msnm.

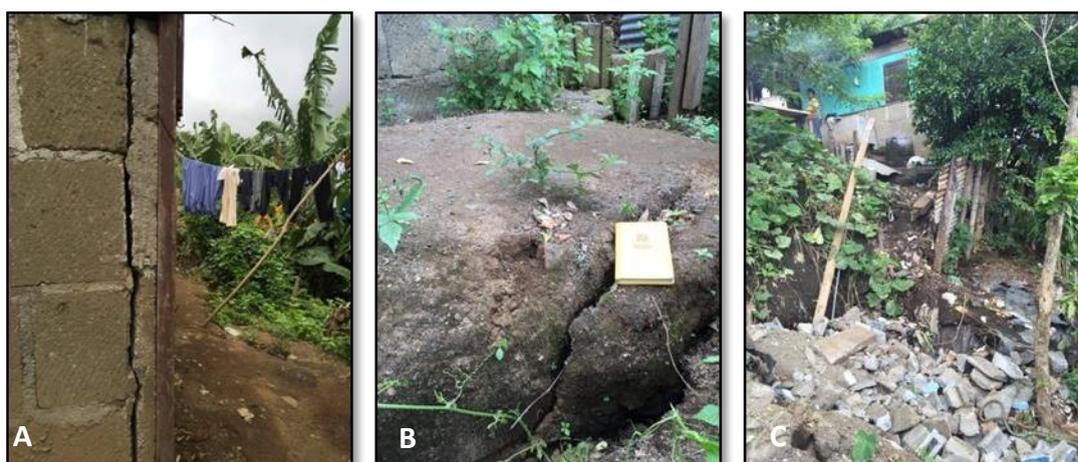
Dos viviendas colindantes a la zona de afectación presentan evidencias de Inestabilidad potencial, es decir, grietas en las viviendas, fisuras en el terreno y rasgos de inclinación en los muros de contención, los cuales están contruidos de madera y láminas de zinc, (Foto 19).

Foto 19 A-C. Evidencia de reptación de suelos en comarca El Diamante. Coordenadas UTM: 1331305 N, 581937 E. Altitud: 573 msnm.

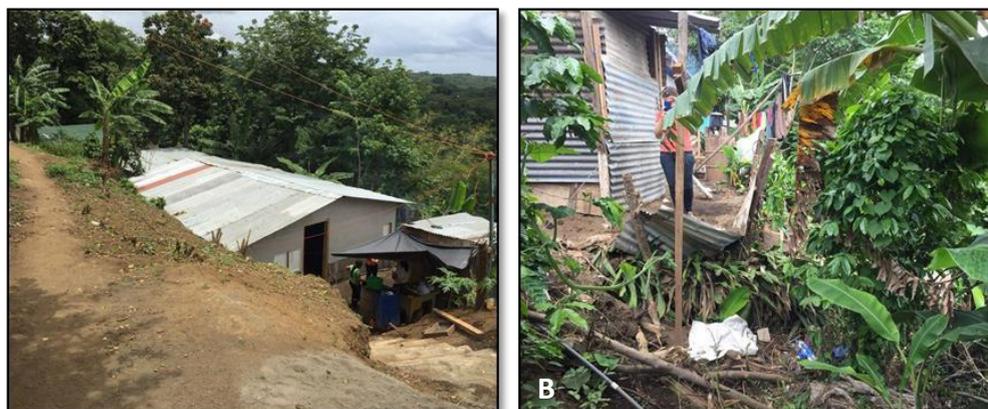
Foto 20 A-B. Situación actual en vivienda afectada en la comarca El Diamante. Coordenadas UTM: 1331245 N, 581925 E. Altitud: 572 msnm.

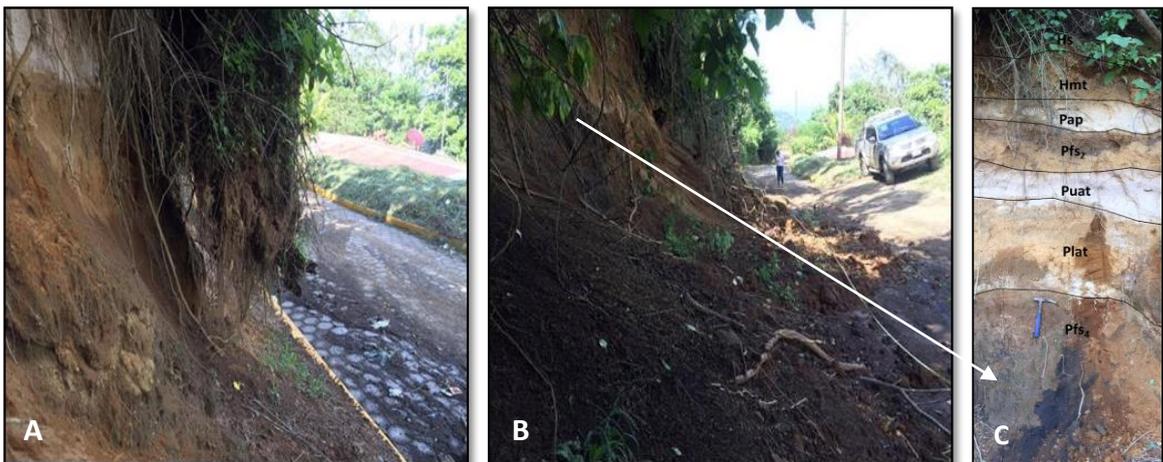
Foto 22 A-C. Deslizamiento superficial en la comarca La Dispersa. Coordenadas UTM: 1329398 N, 581544 E. Altitud: 760 msnm.

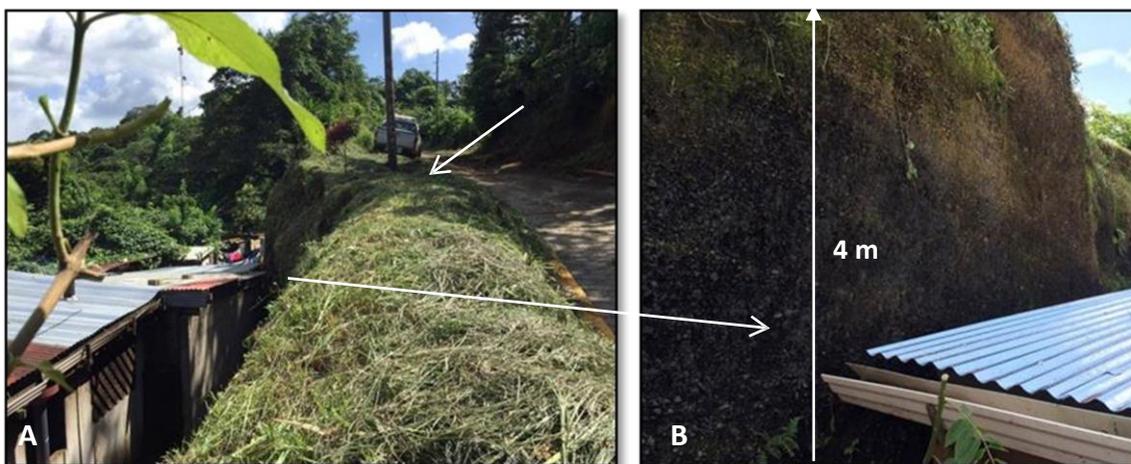
Foto 23 A-B. Vivienda en riesgo por talud inestable, en comarca La Dispersa. Coordenadas UTM: 1329398 N, 581544 E. Altitud: 760 msnm.

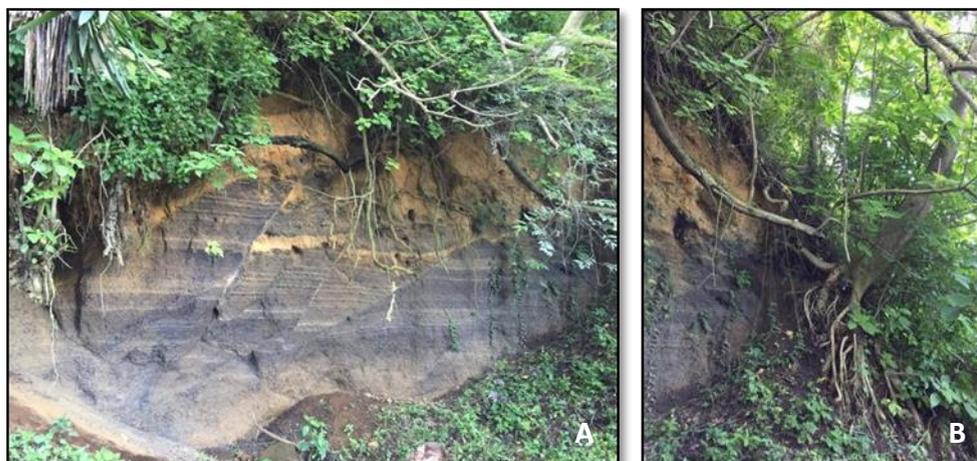
En las inmediaciones de la comarca Los Penachos se identificó un deslizamiento superficial que tuvo ocurrencia en Julio del 2015, producto de intensas precipitaciones. Uno de los factores condicionantes a la Inestabilidad de esta ladera fue el alto grado de fallamiento en la unidad tefra Fontana (Pft). A consecuencia del fenómeno la vía quedó totalmente obstruida, pobladores del lugar removieron el material deslizado que correspondía mayormente a suelo y árboles (Foto 24).

Foto 24 A-B. Deslizamiento superficial en la comarca Los Penachos. Coordenadas UTM: 1329356 N, 580003 E. Altitud: 874 msnm.

Se observan los rasgos del deslizamiento ocurrido en este sitio. Asimismo el alto grado de fallamiento del talud, lo cual lo hace susceptible a un nuevo evento de remoción en masa. El árbol que se observa en la fotografía B se encontraba en la corona del talud antes del movimiento de tierra, posterior al evento quedó en la condición que se muestra en la fotografía, ejerciendo carga sobre la pared inestable.

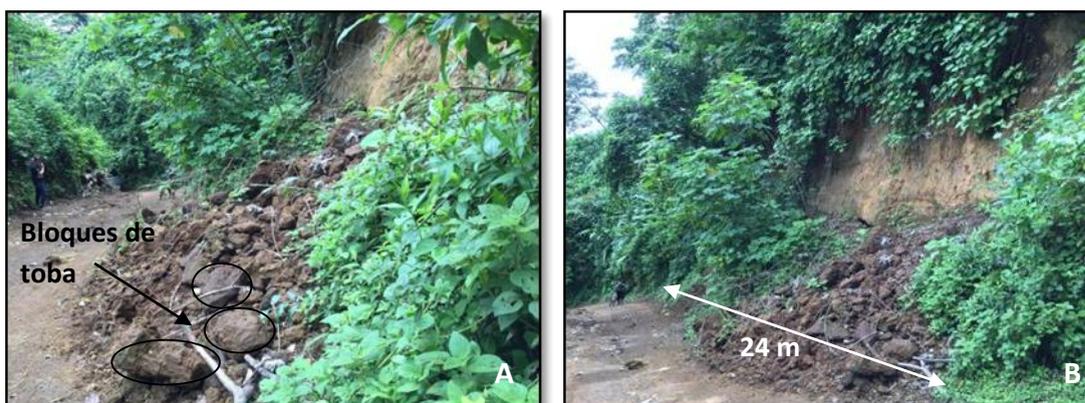
Foto 25 A-B. Deslizamiento superficial en la comarca San Vicente. Coordenadas UTM: 1327860 N, 578041 E. Altitud: 690 msnm.

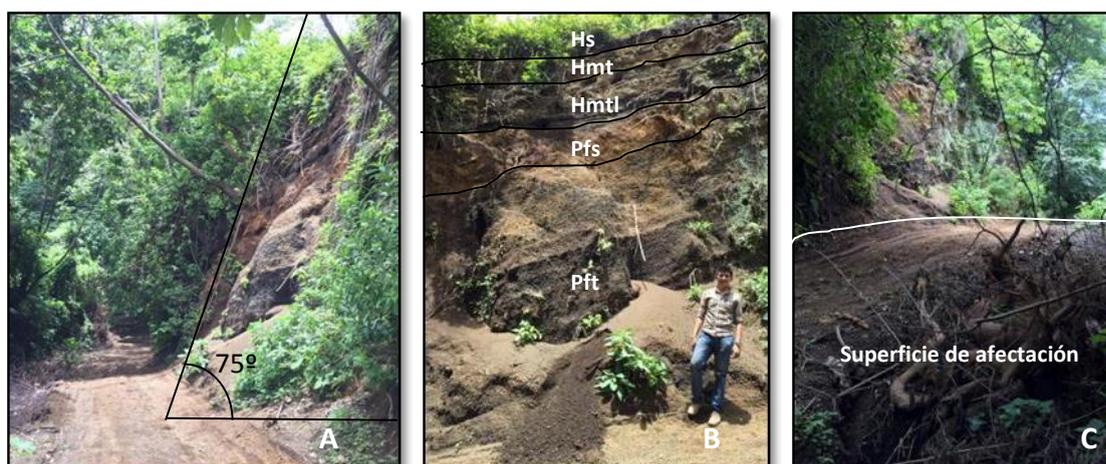
Foto 26 A-C. Deslizamiento pelicular en la comarca San Isidro. Coordenadas UTM: 1329293 N, 577975 E. Altitud: 702 msnm.

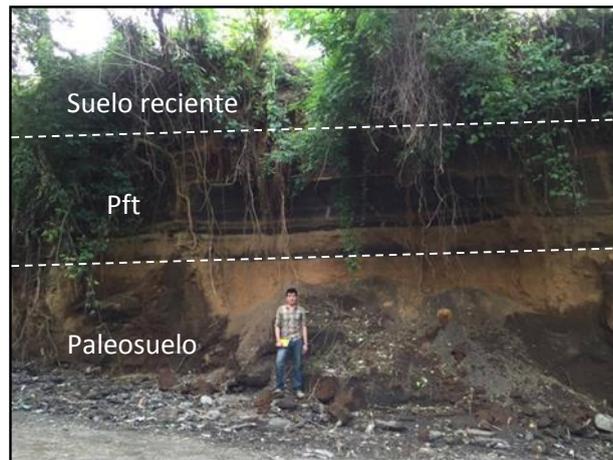
Foto 27. Deslizamiento superficial en la comarca Los Guillén. Coordenadas UTM: 1330400 N, 577923 E. Altitud: 483 msnm.

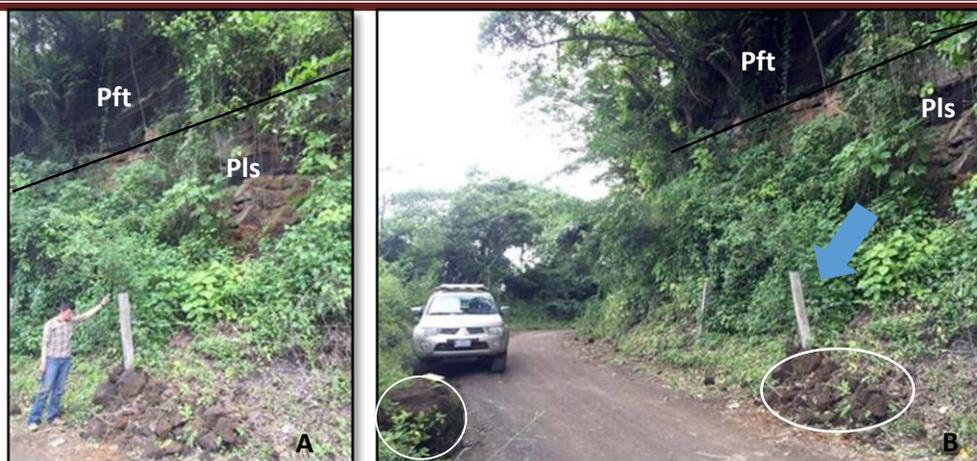
Foto 28 A-B. Desprendimiento de bloques en comarca San Vicente. Coordenadas UTM: 1328045 N, 578854 E. Altitud: 904 msnm.

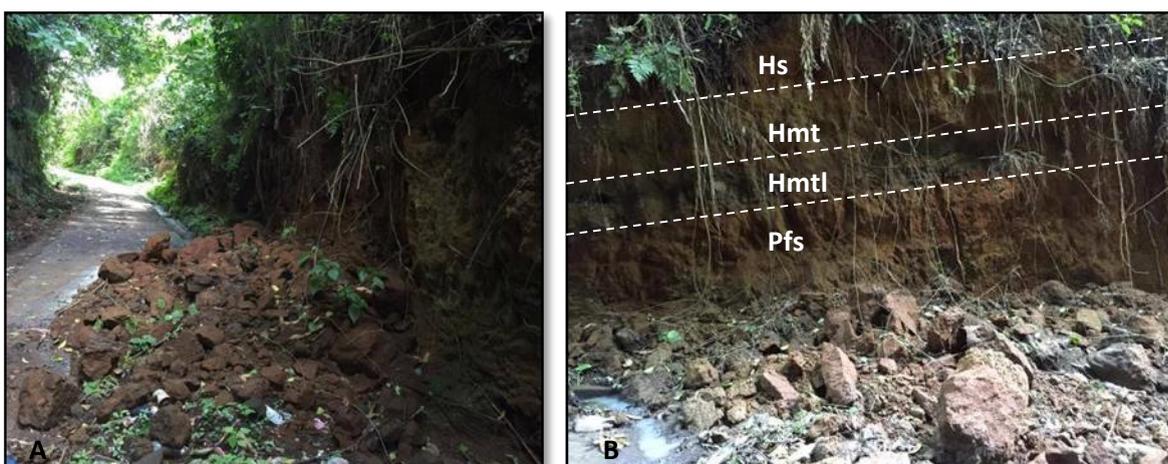
Foto 29 A-B. Desprendimiento de bloques en la comunidad Las Nubes. Coordenadas UTM: 1327726 N, 577679 E. Altitud: 914 msnm.

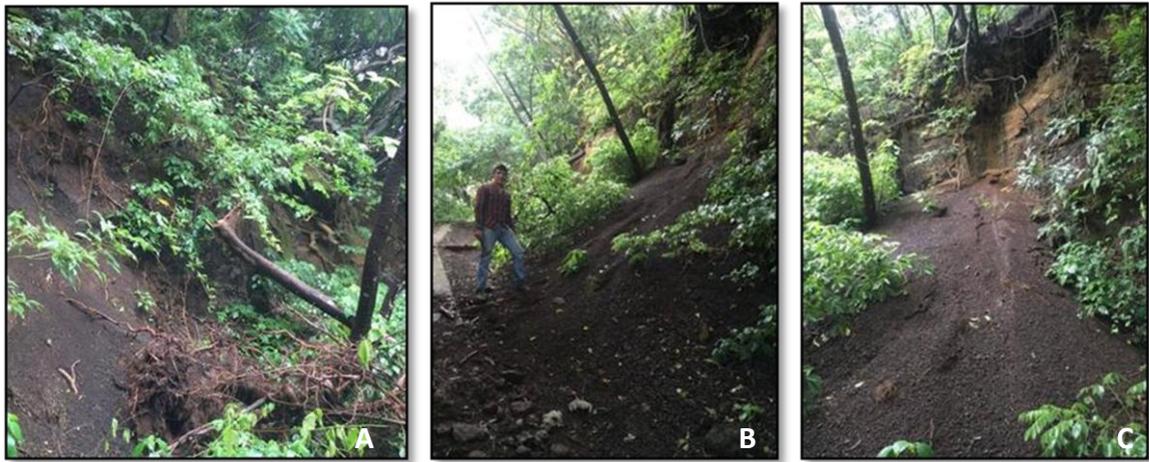
Foto 30 A-C. Flujo de detritos en la comarca Casa Blanca. Coordenadas UTM: 1329336 N, 583228 E. Altitud: 466 msnm.

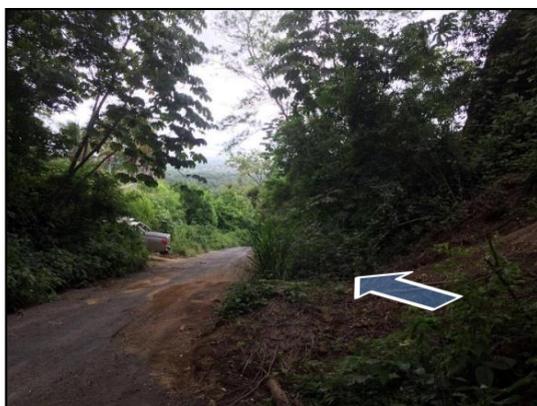
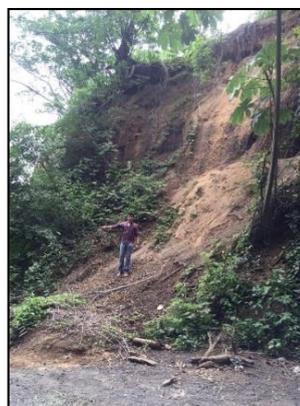
Nótese la dirección del deslizamiento ocurrido. Afecta directamente la vía principal Ticuantepe-El Crucero. Ladera actualmente expuesta a erosión y saturación de suelos.
