UNIVERSIDAD NACIONAL AUTÓNOMA DE NICARAGUA, MANAGUA UNAN - MANAGUA

Trabajo monográfico para optar al título de Ingeniera Geóloga

«Caracterización de indicadores cinemáticos en zonas potencialmente inestables a movimientos de masa en el área de San Juan del Sur, Departamento de Rivas»

Agosto, 2019

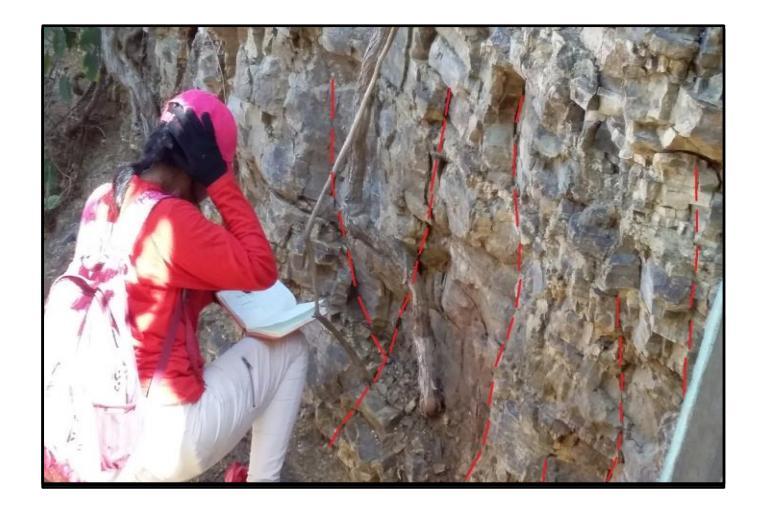
Foto 5.21. Unidad de Lutitas deformada por fracturas curvilíneas

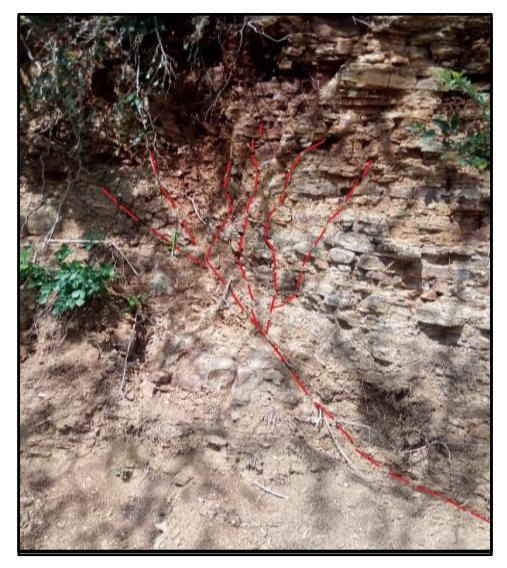
Foto 5.25. Unidad de Lutitas, Falla San Juan Se observa una fractura con terminación en abanico.

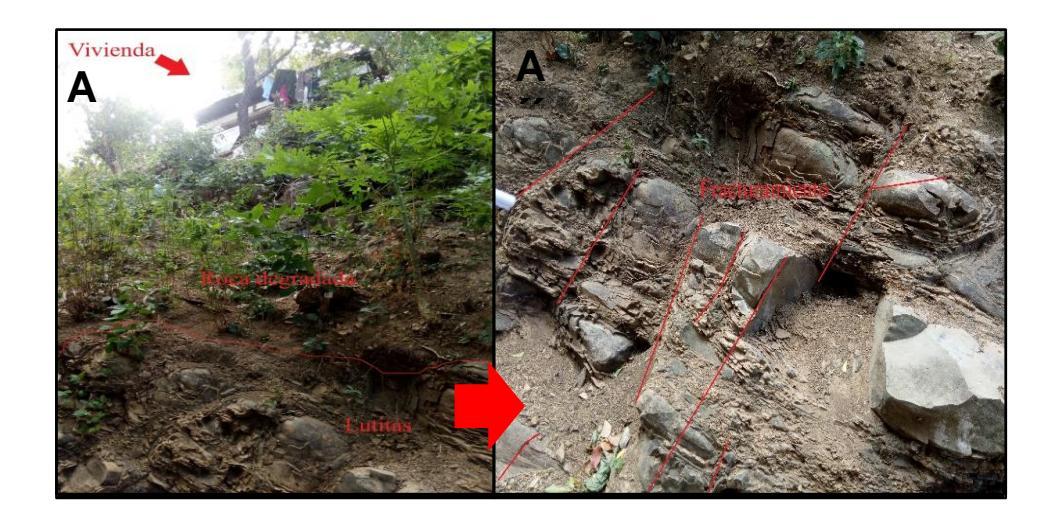
Foto 5.28. Vivienda ubicada sobre rocas de tipo areniscas totalmente meteorizadas y fracturadas.

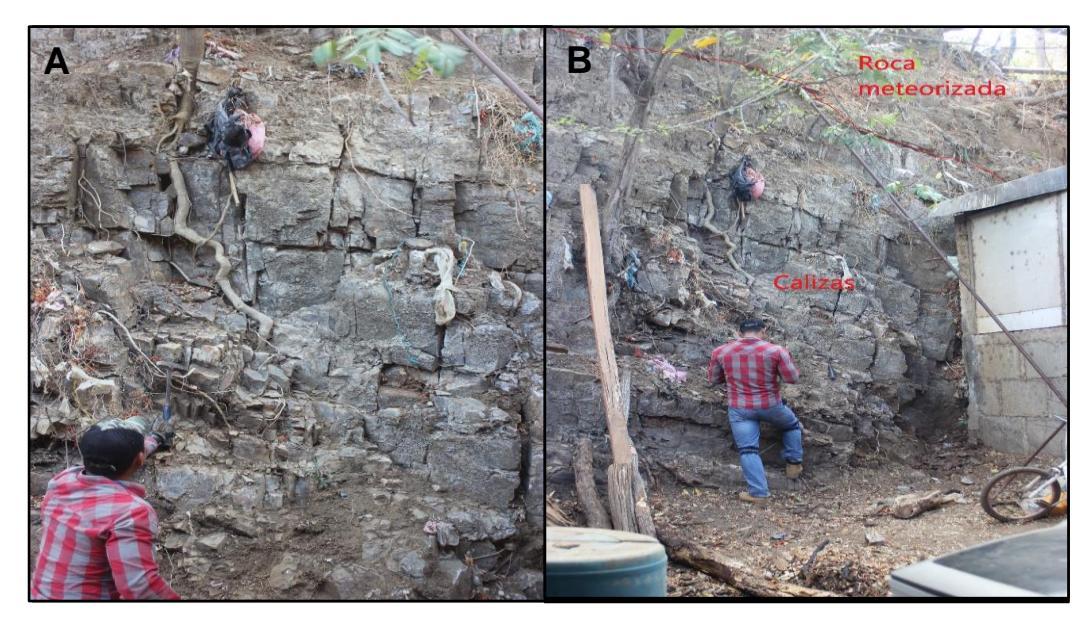
Foto 5.29. Desprendimiento de Rocas y bloques, Unidad de Calizas

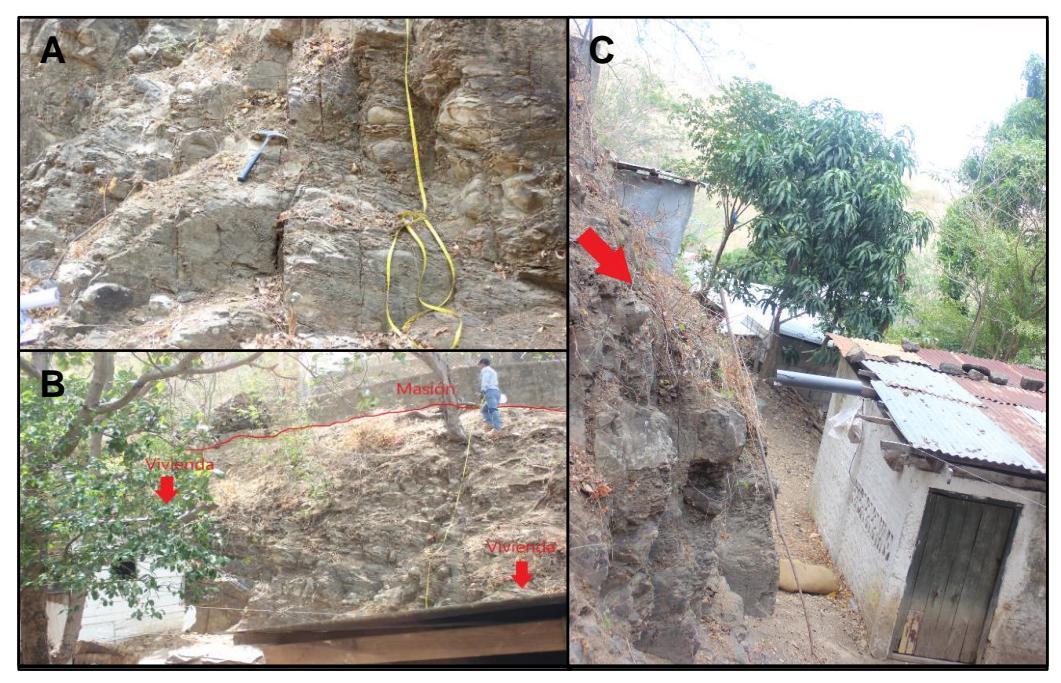
Foto 5.30. Inestabilidad en el barrio Camilo ortega, unidad arenisca

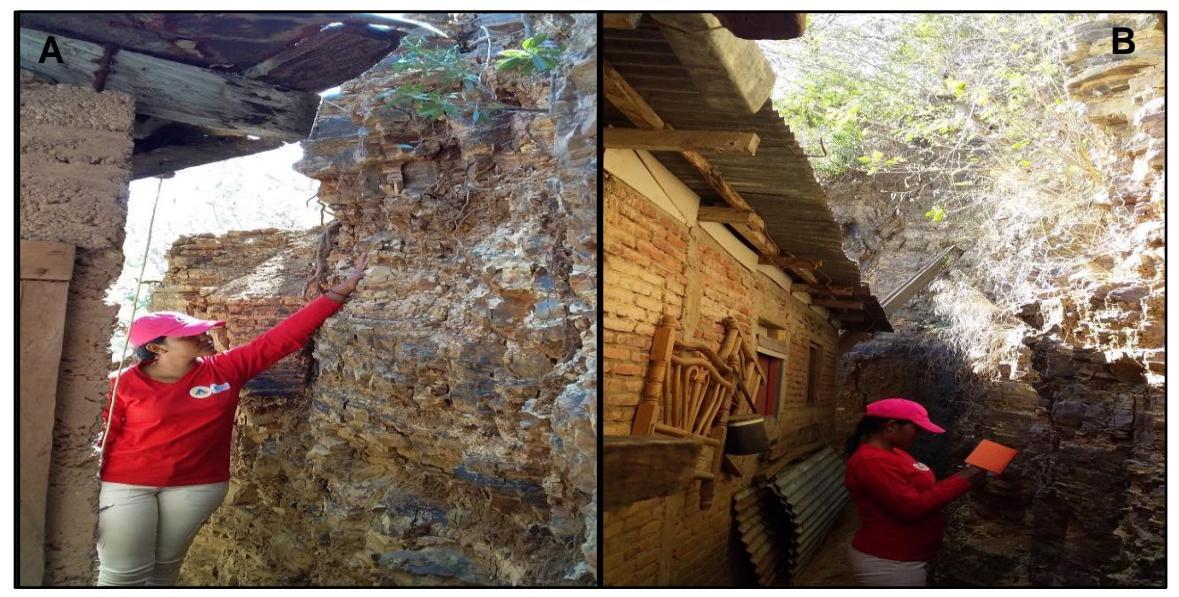
Foto 5.31. Inestabilidad del terreno en el Barrio Zacarías Mora

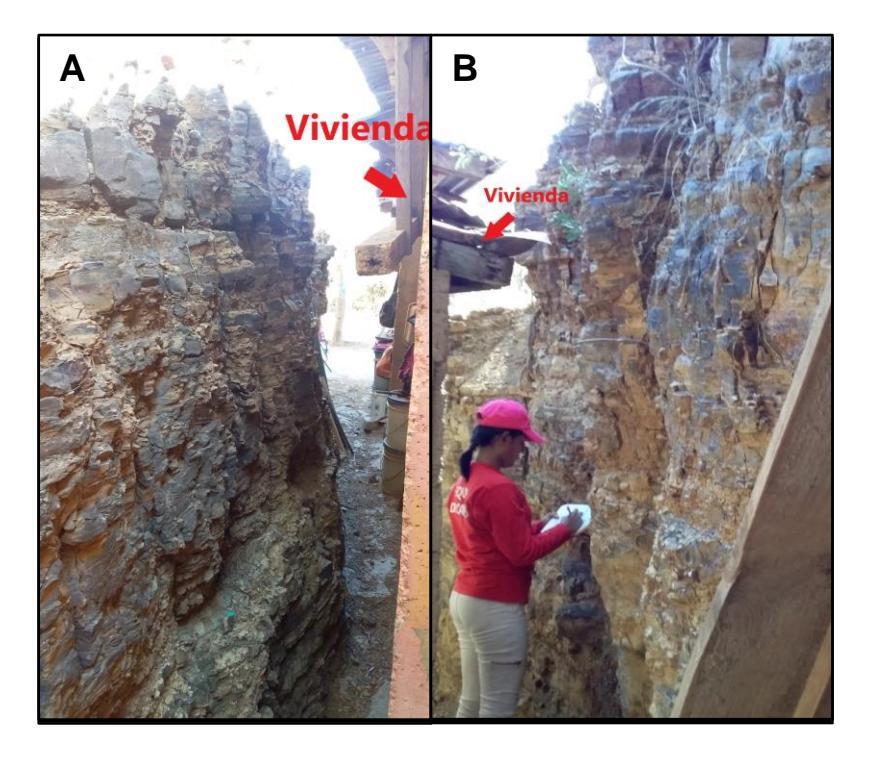
Foto 5.32. Unidad Lutita afectada por fracturas con apertura de hasta 4 cm.

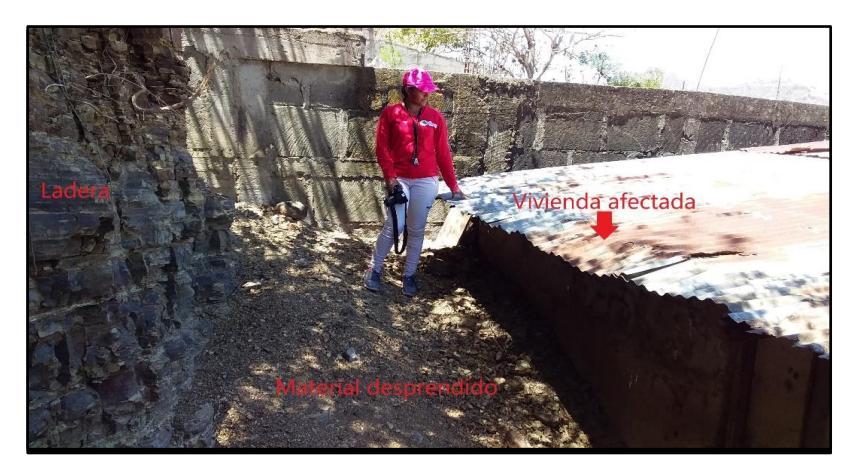
Foto 5.33. Caída de detritos en el Barrio Zacarías Mora.

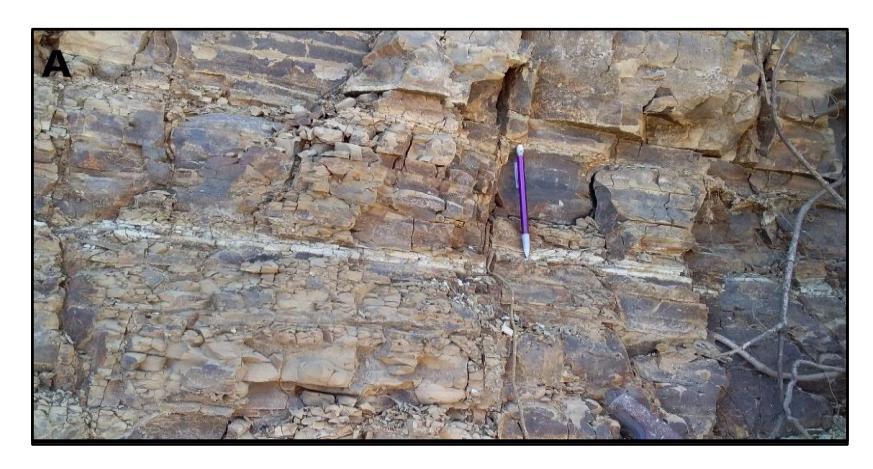
Foto 5.34. Fracturas con desplazamiento en el Barrio Zacarías Mora.

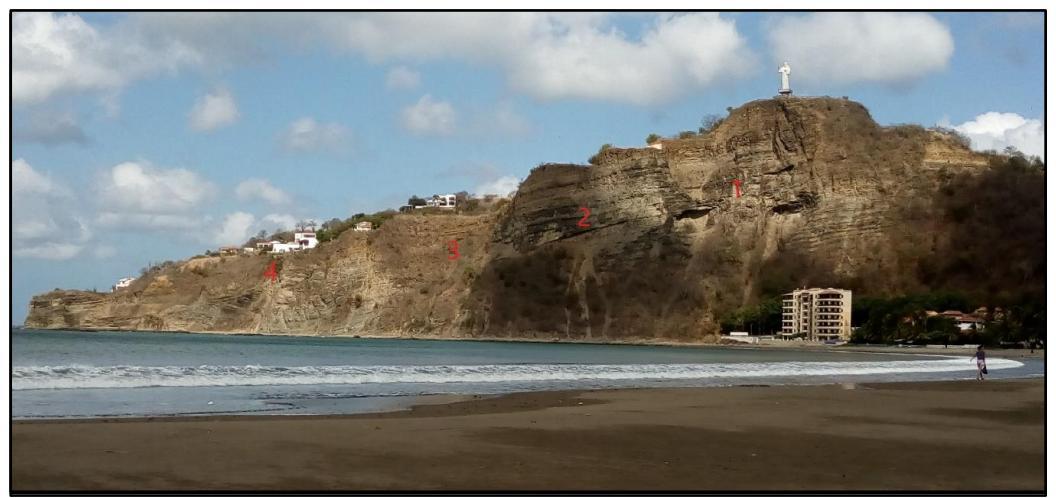
Foto 5.35. Caída de detritos, rocas y bloques en el mirador del Cristo de la Misericordia.

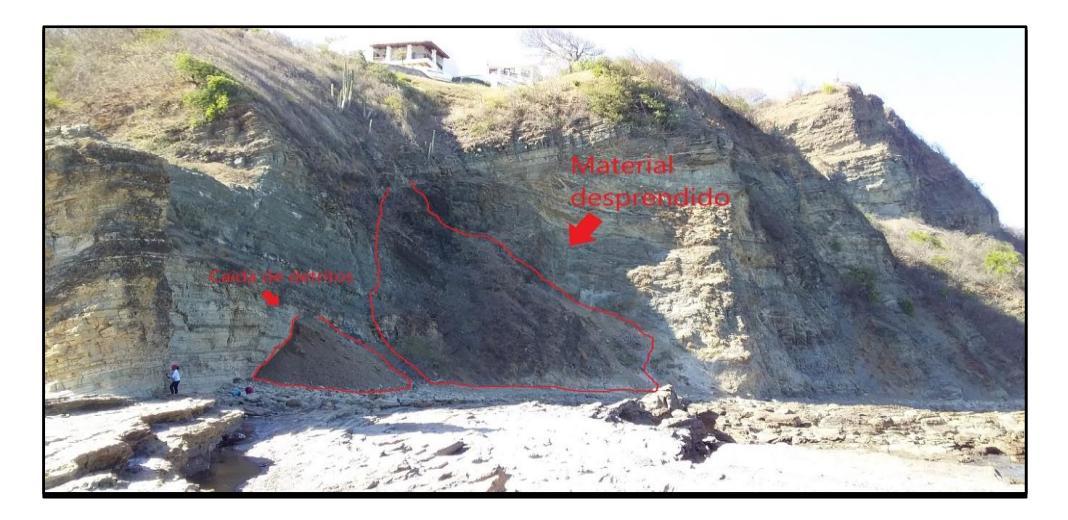
Foto 5.36. Caída de detritos, mirador del Cristo de la Misericordia, coord: 622036/1244908

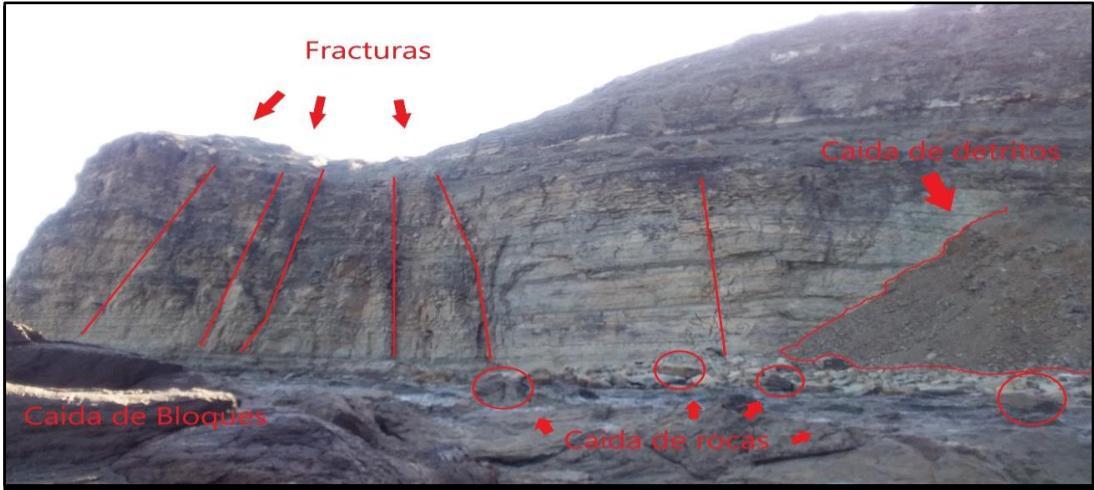
Foto 5.37. Alto grado de fracturamiento ocasionando movimientos de masa, coord.: 621988/1244809

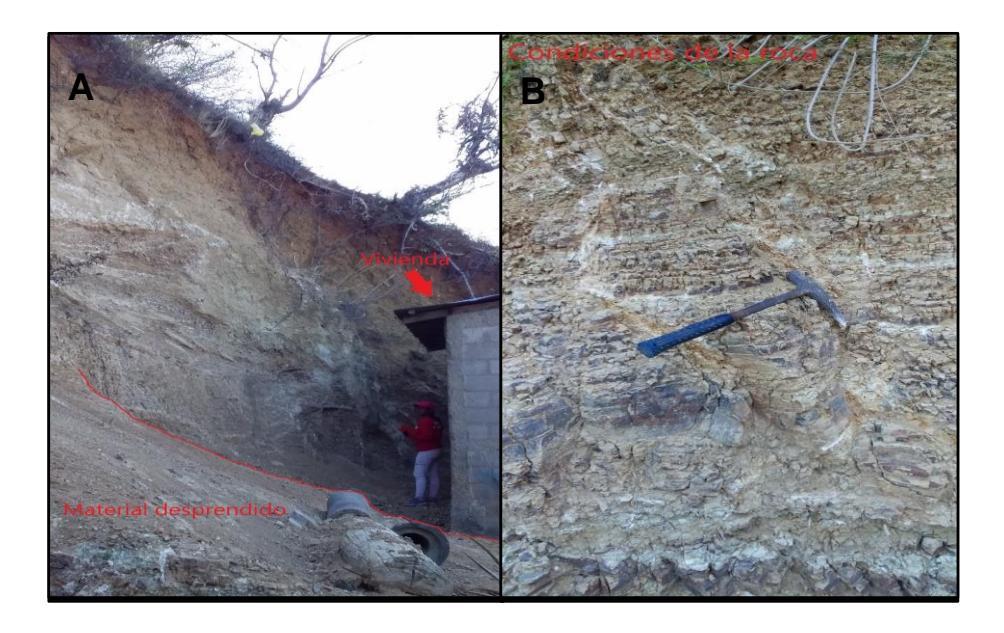
Foto 5.38. Inestabilidad del terreno en el barrio Las Pampas.

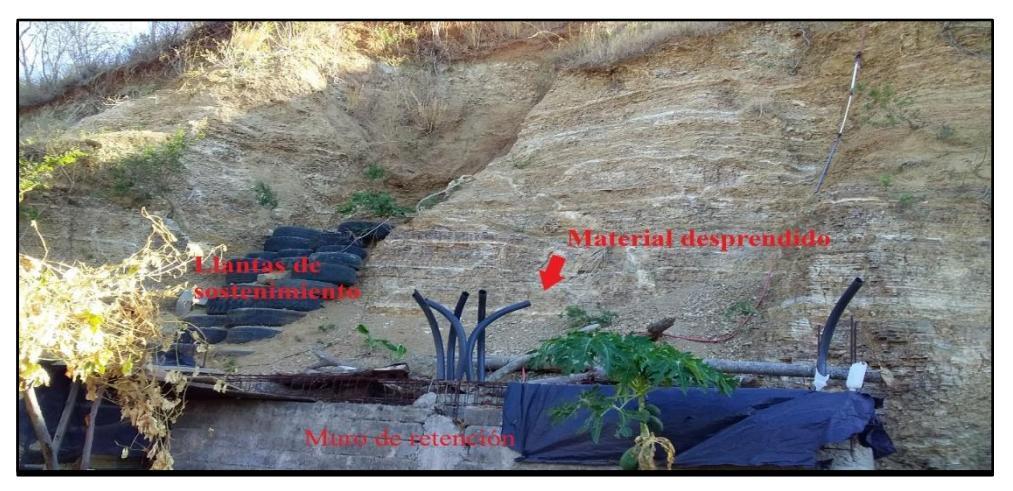
Foto 5.39. Ladera afectando viviendas en el barrio Las Pampas.

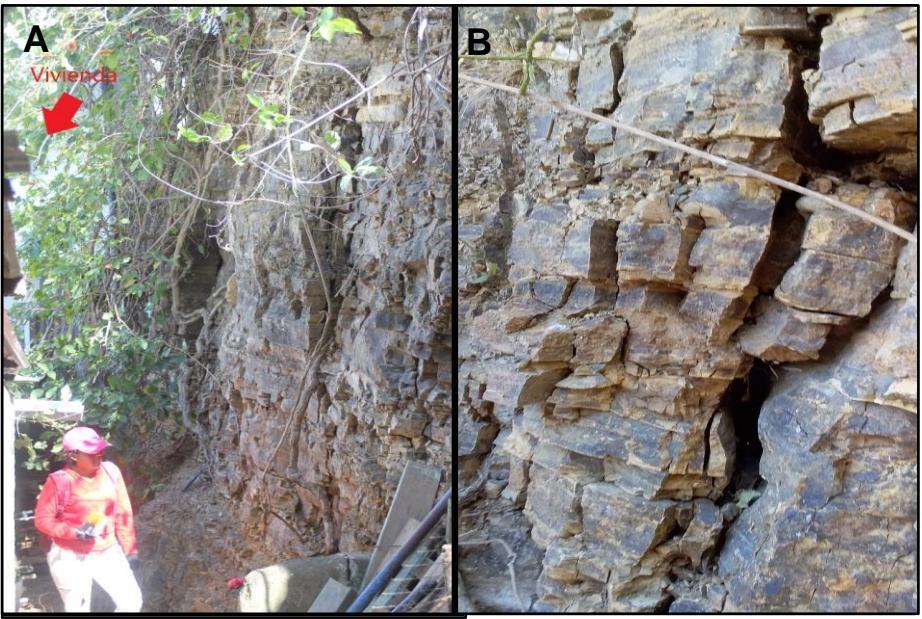
Foto 5.40. Inestabilidad del barrio Pedro Joaquín Chamorro.
