Aplicación de la técnica nuclear de Cesio - 137 para estimar la erosión de los suelos en la subcuenca del Río Ochomogo

Yader Caballero¹

Centro para la Investigación en Recursos Acuáticos de Nicaragua, Universidad Nacional Autónoma de Nicaragua, Managua.

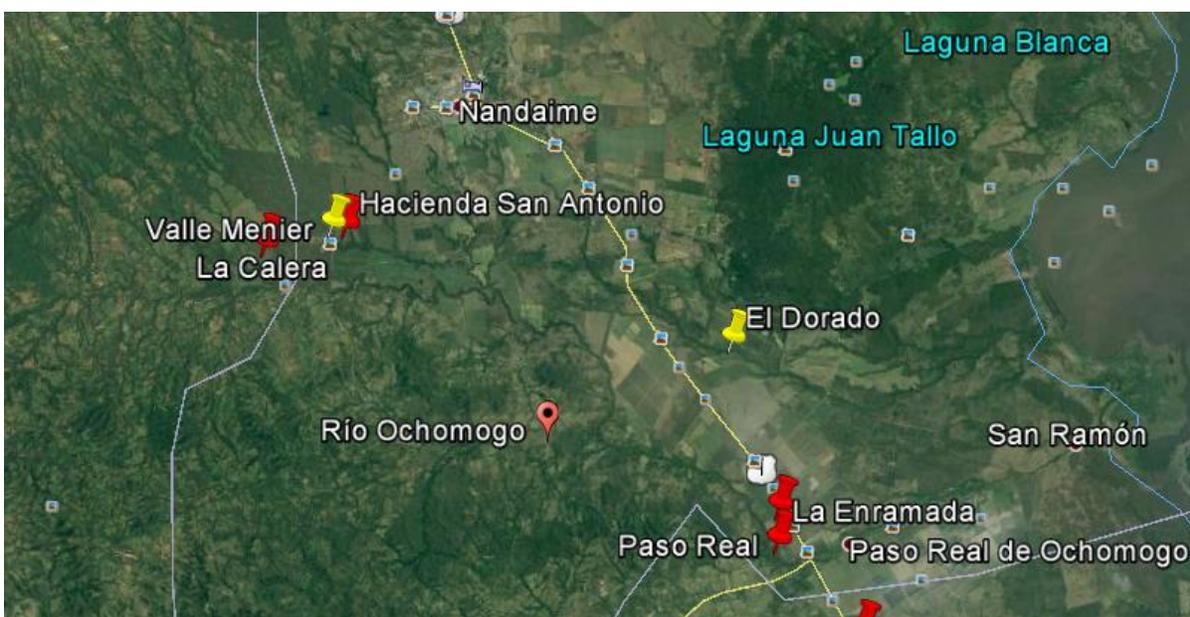
Figura 1. Ubicación de los sitios de muestreo de referencia (amarillo) y de estudio (rojo) para análisis de ^{137}Cs en suelos de la subcuenca del Río Ochomogo, junio y agosto, 2015.

Se colectaron al azar un total de 10 submuestras para constituir una muestra compuesta del perfil de suelos en los cinco (5) sitios de estudio y en los dos (2) de referencia de las dos zonas de estudio en la subcuenca del Río Ochomogo. Para la zona de estudio I (ZE-I) ubicada en la parte baja de la subcuenca se seleccionó un sitio de referencia en El Dorado correspondiente a un suelo virgen (no cultivado) y tres sitios de estudio correspondientes a suelos utilizados para cultivos de caña de azúcar en La Barraza, de arroz en La Enramada y de plátano en Paso Real (Figura 1). En lo que respecta a la zona de estudio II (ZE-II)

localizada en la parte Central de la subcuenca se seleccionó un sitio de referencia en Valle Menier y dos sitios de estudio correspondientes a cultivo de maíz en La Calera y pasto para ganado en la Hacienda San Antonio (Figura 1).

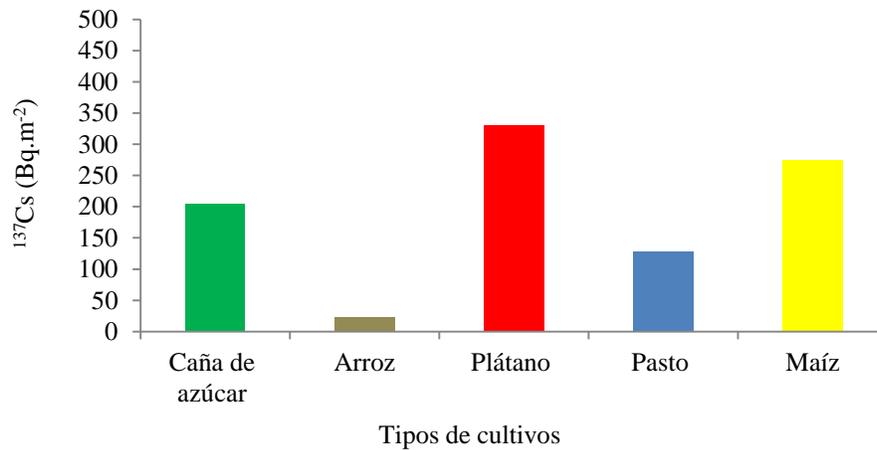
Figura 2. Variaciones de los inventarios totales de Cesio 137 (Bq m⁻²) por tipo de cultivo en los sitios de estudio de la subcuenca del Río Ochomogo.

Los valores de los inventarios totales en la mayoría de los perfiles de suelo en los sitios de estudio son menores al compararlo con los inventarios del sitio de referencia; lo que demuestra que la mayoría de los sitios de estudio están afectados por erosión. Sin embargo el inventario total en el sitio de estudio utilizado para cultivo del plátano ubicado en Paso Real es menor al compararlo con el inventario total del sitio de referencia, lo cual infiere que la pérdida de suelo es nula y predomina el depósito de suelo en la parcela estudiada (Figura 2).

El comportamiento de los inventarios de Cesio 137 por cultivos establecidos actualmente en los sitios de estudio se muestran en la figura 2. En la zona I se cultivan caña de azúcar (La Barraza), arroz (La Enramada) y plátano (Paso real); mientras que en la zona II los suelos son utilizados para pasto (Hacienda San Antonio) y cultivo de maíz (La Calera).

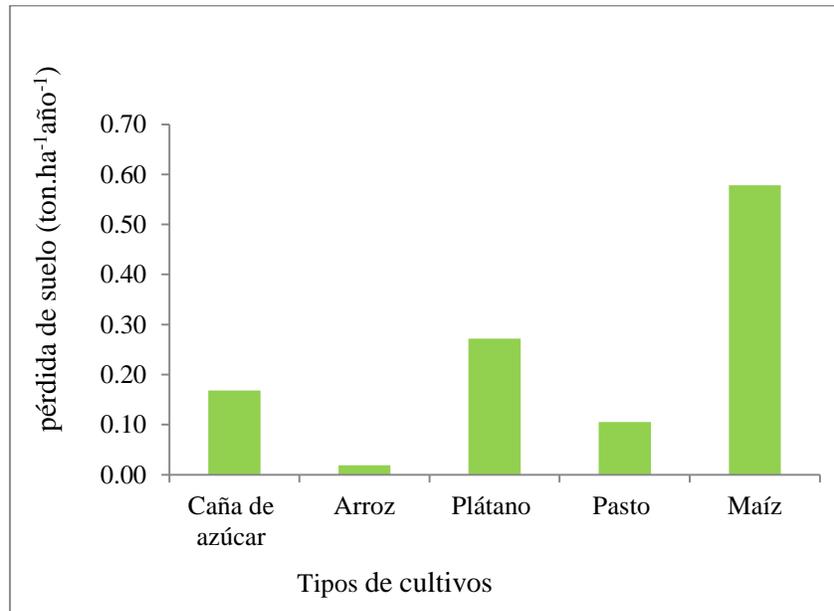
Figura 3. Variación de las pérdidas de suelos en los sitios de estudio en la subcuenca del Río Ochomogo.

porcentajes de redistribución calculados en todas las muestras de estudio fueron negativos implicando que el principal proceso encontrado es la pérdida de suelo por erosión, siendo el suelo menos impactado el del sitio ubicado en la Enramada (zona I) donde se cultiva arroz y el de mayor impacto el del sitio ubicado en La Calera (zona II) donde se cultiva maíz (Figura 3).

de estudio (Figura 4). Por otro lado, los resultados obtenidos en los perfiles de los suelos utilizados para el cultivo de plátano, caña de azúcar y pasto para el ganado mostraron pérdidas menores que la calculada para el cultivo de maíz (Tabla 3; Figura 3).

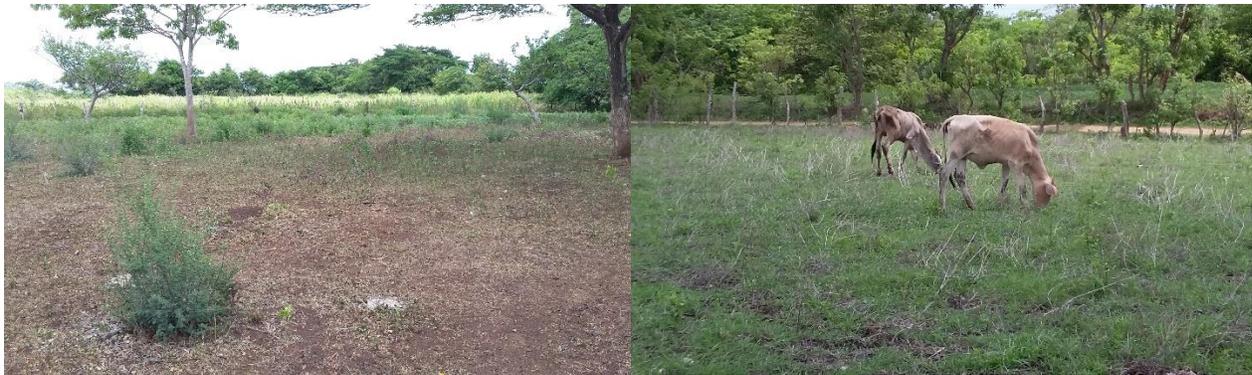
Figura 4. Suelo desprovisto de cobertura vegetal.

Figura 5. Suelo utilizado para pasto de ganado.

Cuando se realizó el muestreo se notó que el suelo de La Calera estaba desprovisto de cubierta vegetal lo que corrobora las pérdidas de suelo y probablemente es el manejo del terreno la que favorece el transporte de sedimentos por escorrentía superficial aumentando la erosión del suelo en este sitio
