**ANÁLISIS DE ESTABILIDAD DE TALUD DE LA CARRETERA NIC.7 EN EL KM
176, MUNICIPIO DE SANTO TOMAS, DEL DEPARTAMENTO DE CHONTALES.**

**SEMINARIO DE GRADUACIÓN PARA OPTAR AL TÍTULO DE INGENIERO
GEÓLOGO**

Enero, 2020.

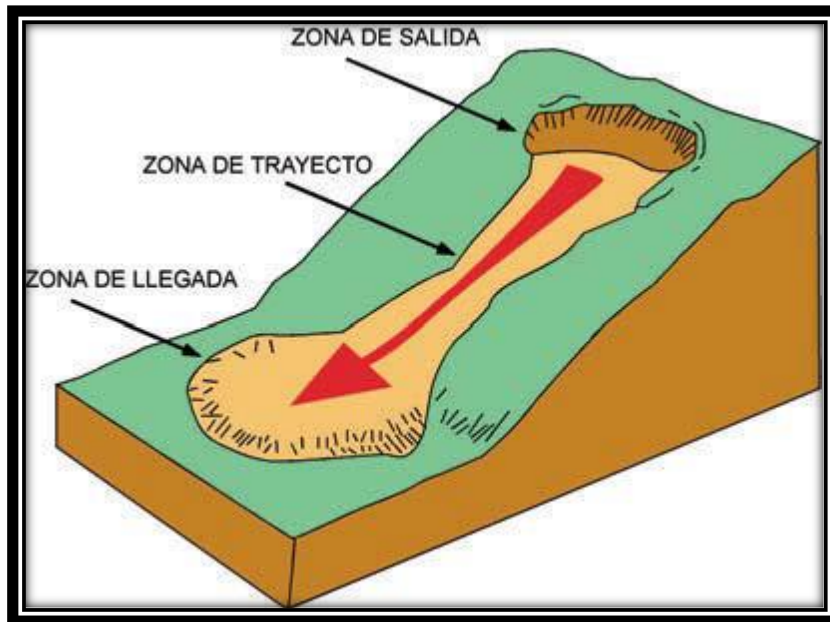
Figura 13. Esquema de una colada fangosa. (Copons Llorens & Tallada,2009)

La colada fangosa (*earthflow* en inglés) tiene lugar en materiales finos y cohesivos como son los limos y las arcillas. Se generan en vertientes moderadamente inclinadas, entre 20 y 50 grados, y sus velocidades son relativamente rápidas siendo normalmente del orden de metros/día hasta kilómetros/hora. Sus dimensiones son muy variables desde metros cuadrados hasta varios kilómetros cuadrados.

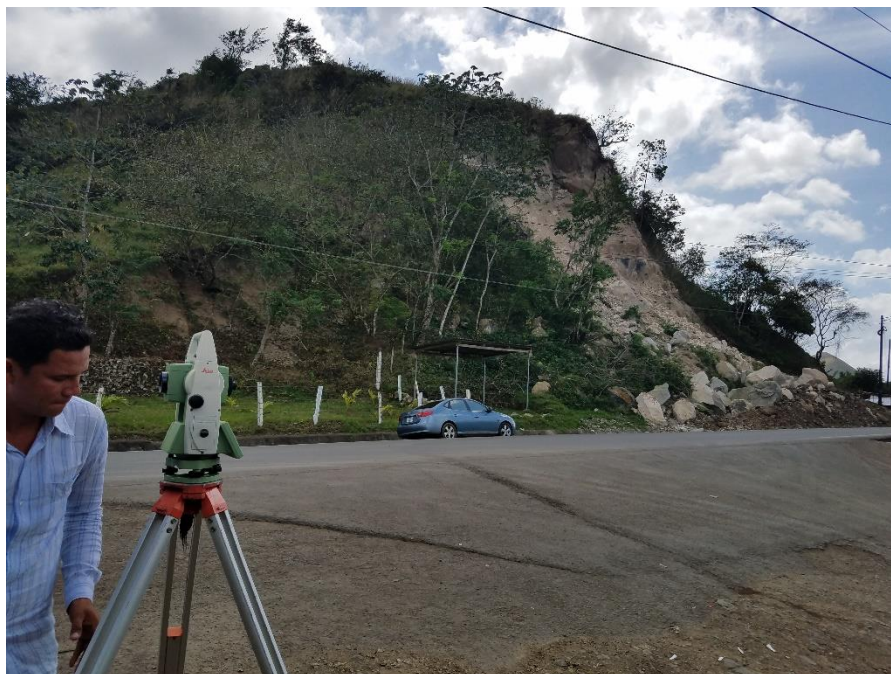
Foto 1. Km 176 carretera Nic-7. Coordenadas UTM-WGS84: N1335031 E707110.
Fuente: elaboración propia.

Se realizó el primer viaje a campo para tomar medidas del talud (longitud y altitud) en distintos puntos. Con la ayuda de un equipo especializado (estación total) y su analista en campo (Foto 1).

En esta fase se realizaron giras de campo durante un mes (enero) con el fin de realizar la caracterización geológica de uno de los taludes críticos que se pueden encontrar en el trayecto de la carretera Nic.7 (ver Foto 1).

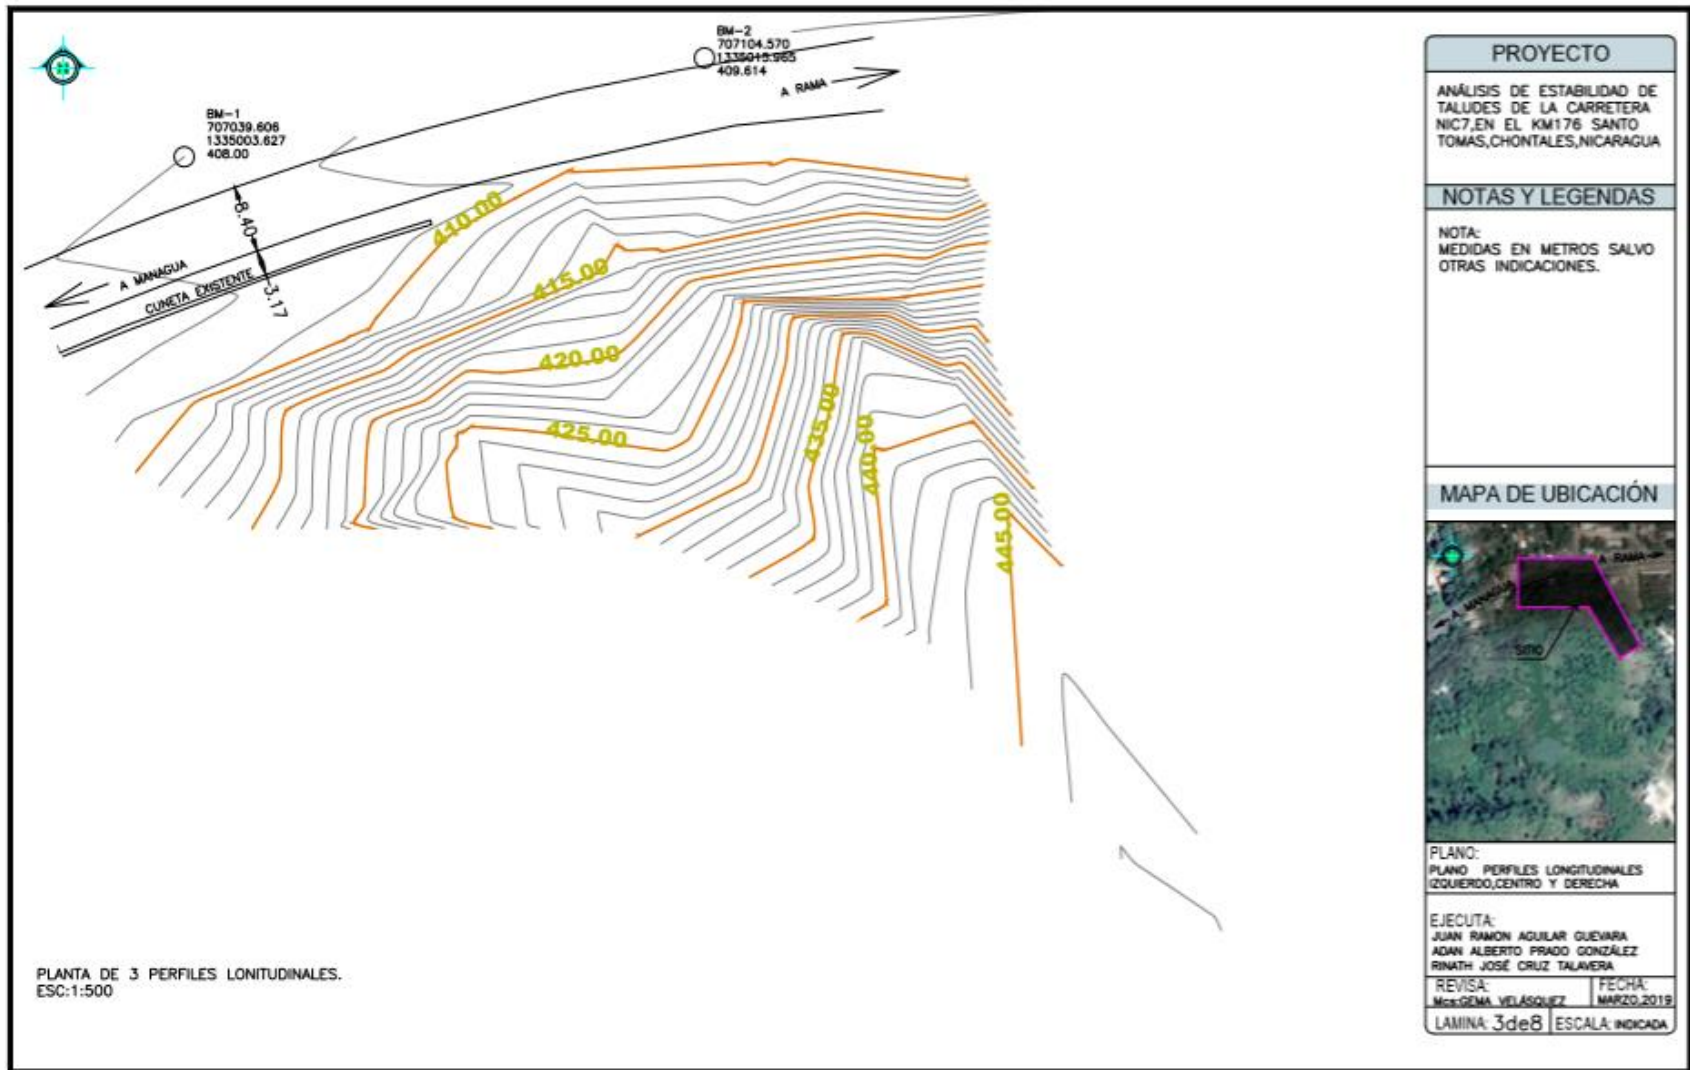
En el segundo día, se tomaron puntos digitalizados y referenciados satelitalmente alrededor, a través y en la superficie del talud para así ser analizados y elaborar un modelo de elevación digital o curvas de nivel (Figura 18).

Figura 18. Curvas de nivel del talud. Fuente: elaboración propia.

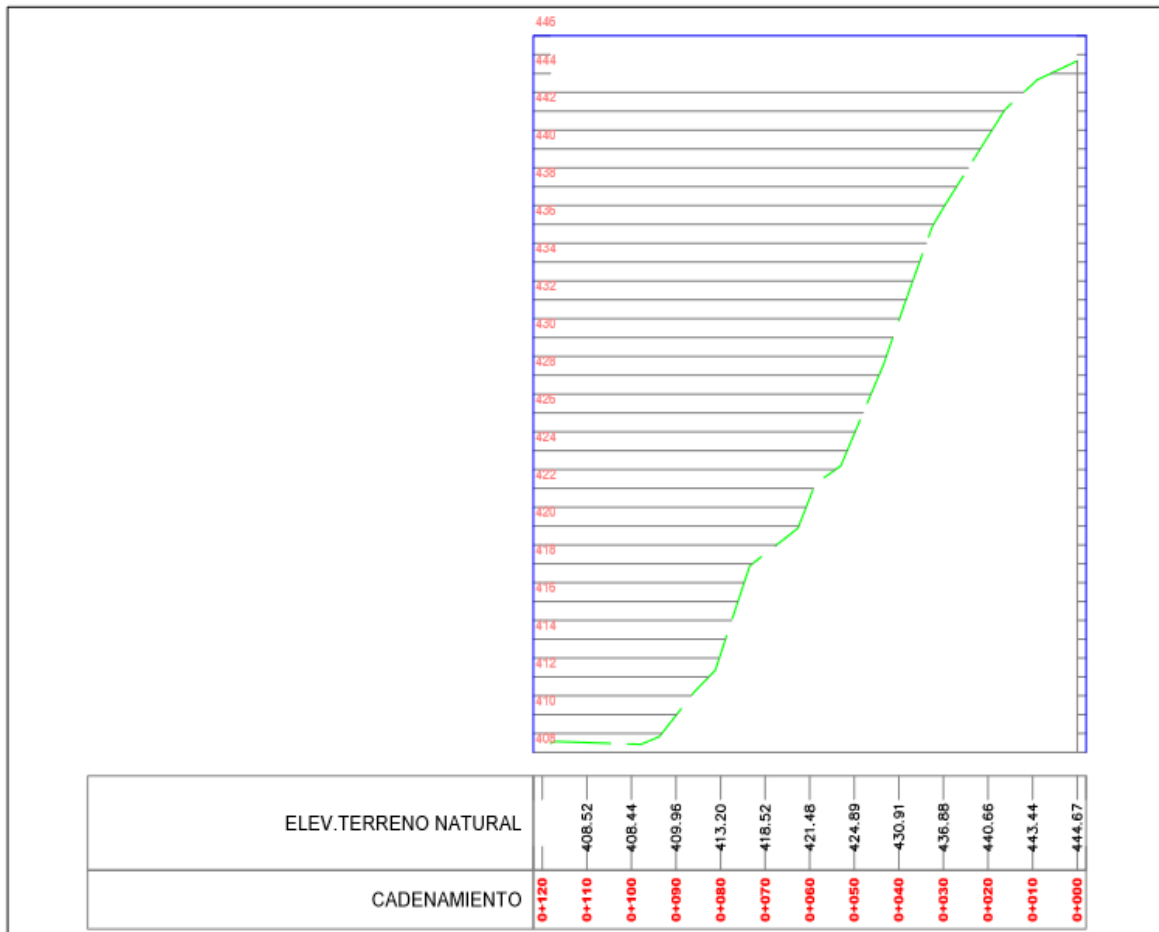
Se logró diferenciar cada capa y su Angulo de buzamiento para así diferenciar cada uno de los estratos y proceder con la proyección el programa SLIDE.

Figura 20. Perfil central del talud. Fuente: elaboración propia.

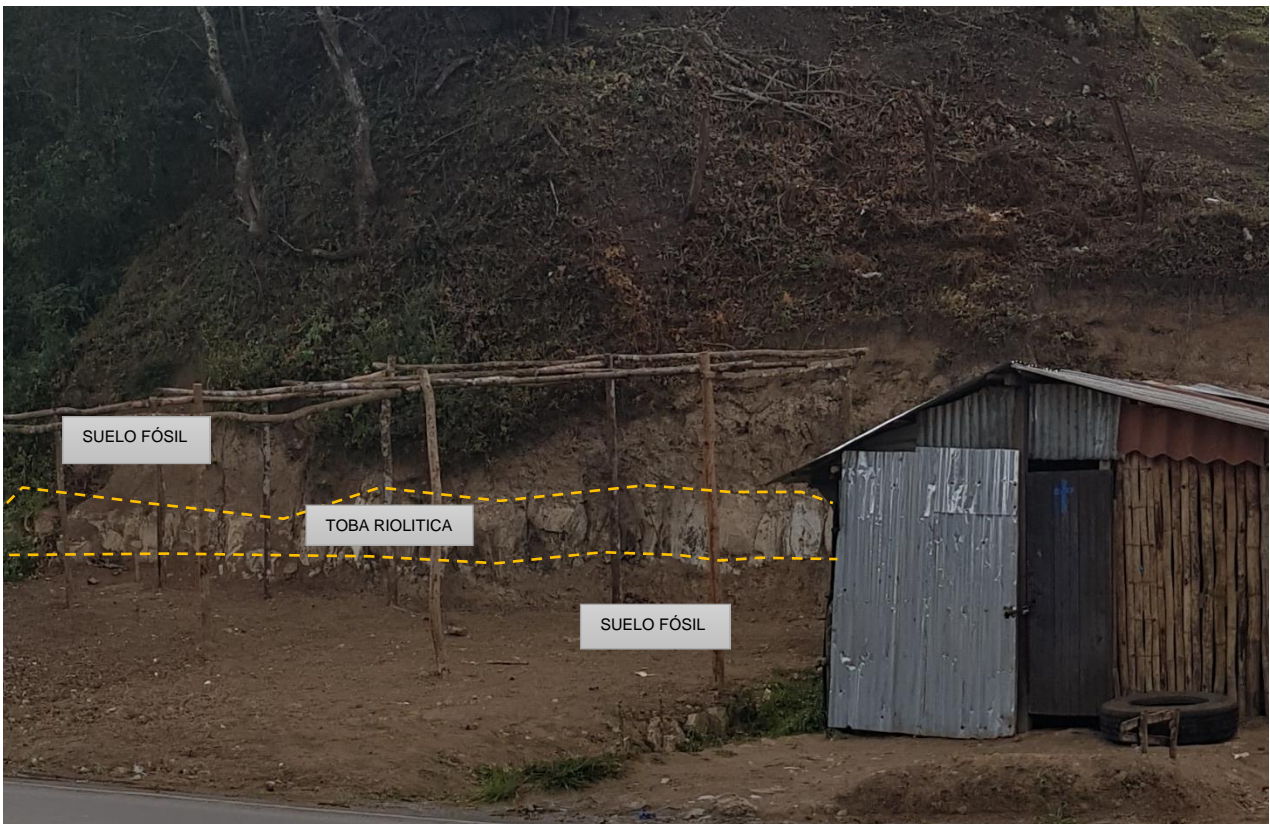
Foto 2. Coordenadas UTM-WGS84: N1335013 E707021. Fuente: elaboración propia.

Según la litología que presenta el talud, se logró determinar que está compuesto por toba riolítica con diferentes alteraciones, dentro de las cuales tenemos: toba riolítica cloritizada, toba riolítica con alteración argílica, toba lítica, aglomerados tobáceos y suelo fósil [Foto 2] (Foto 3).

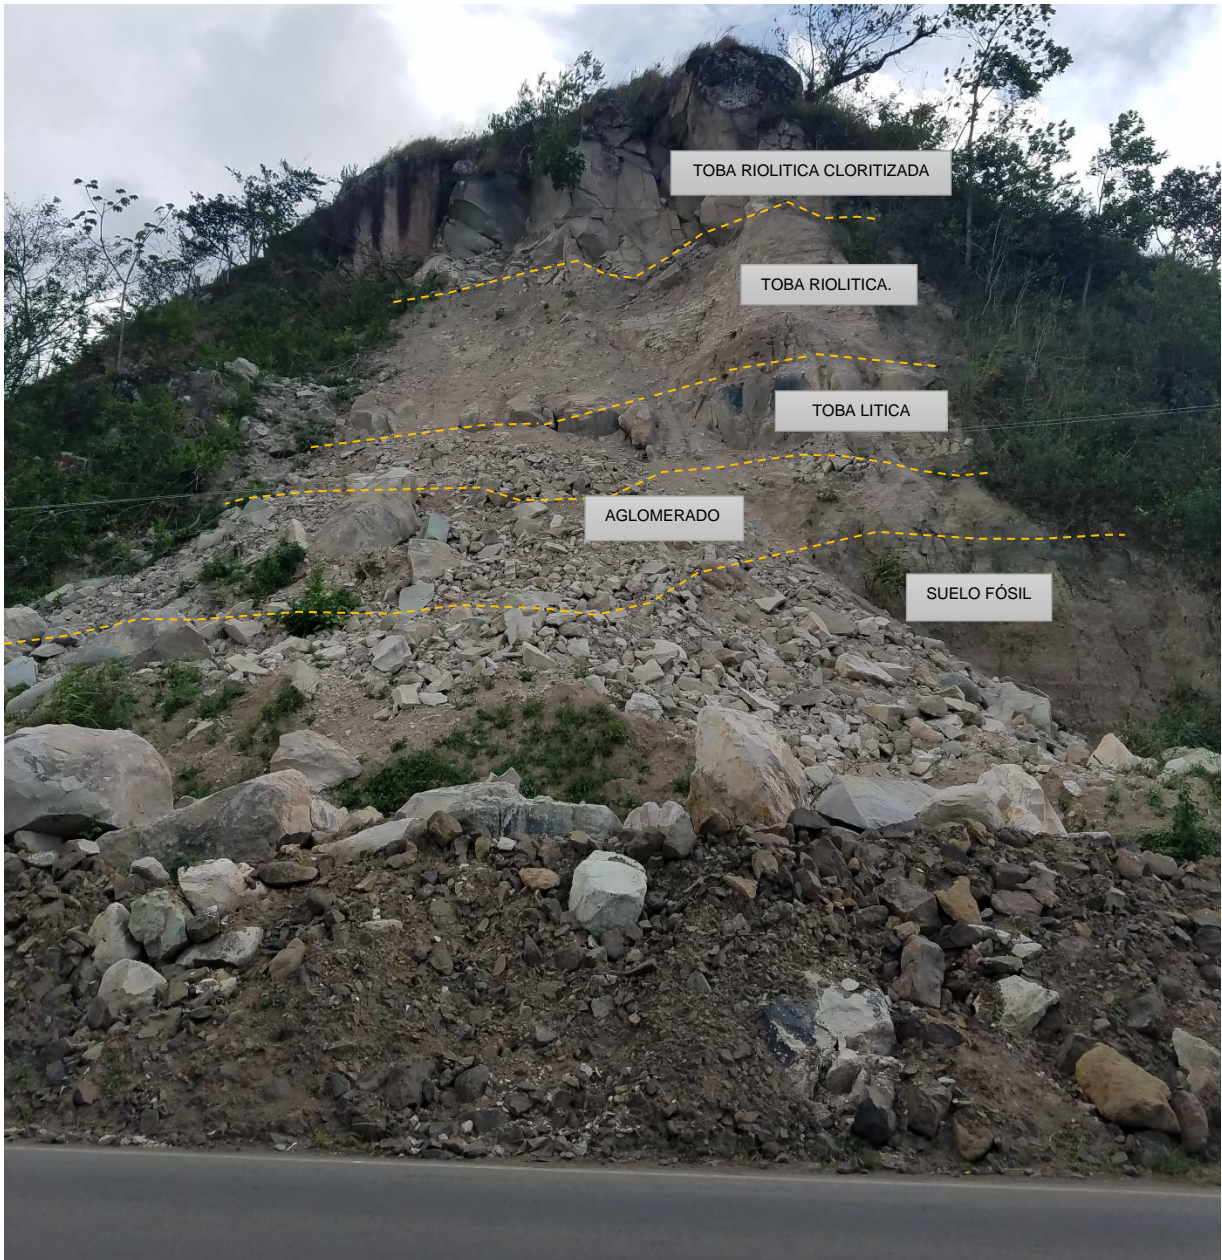
Foto 3. Litología del talud. Coordenadas UTM-WGS84: N1335014 E707068. Fuente: elaboración propia.

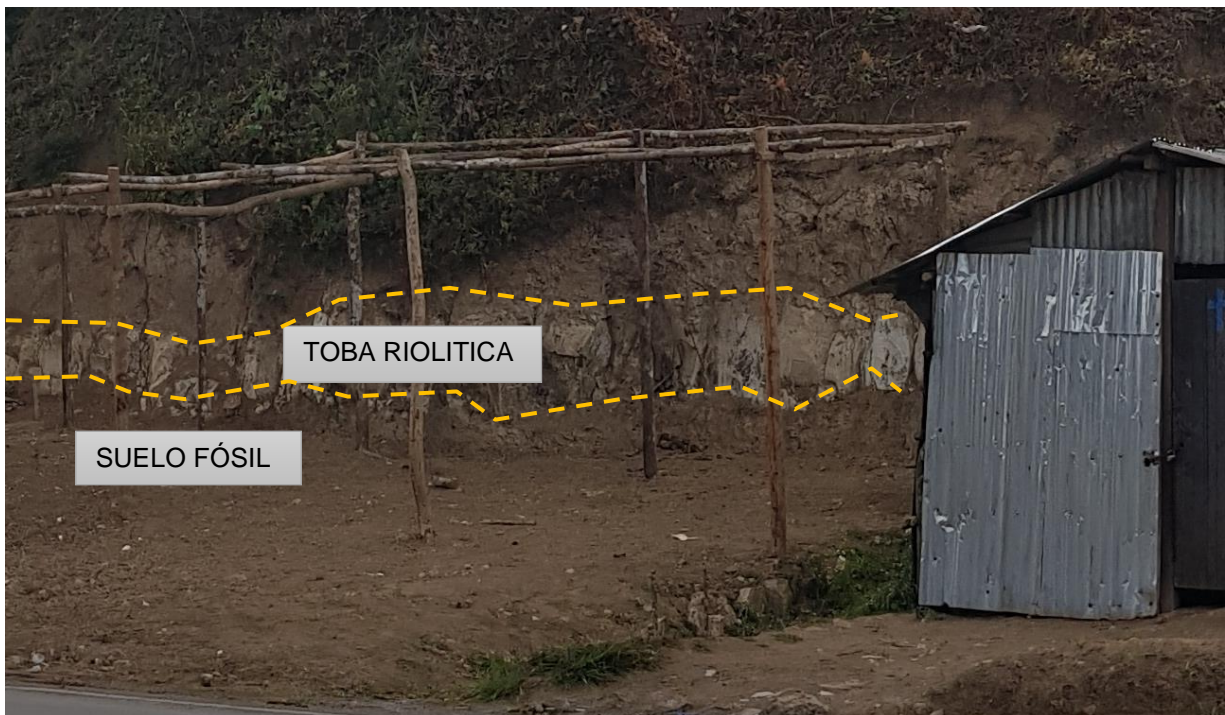
Toba de composición riolítica, espesor de 1 m con un alto contenido de materia vítrea, con presencia de alteración argílica producto de las plagioclasas, con una textura afanítica y alteración intermedia por oxidación, meteorizada y cubierta por una capa fina de color blanquecino resultado de la exposición a la intemperie (Foto 4).

Foto 4. Suelo fósil y toba riolítica. Coordenadas UTM-WGS84: N1335014 E707068.

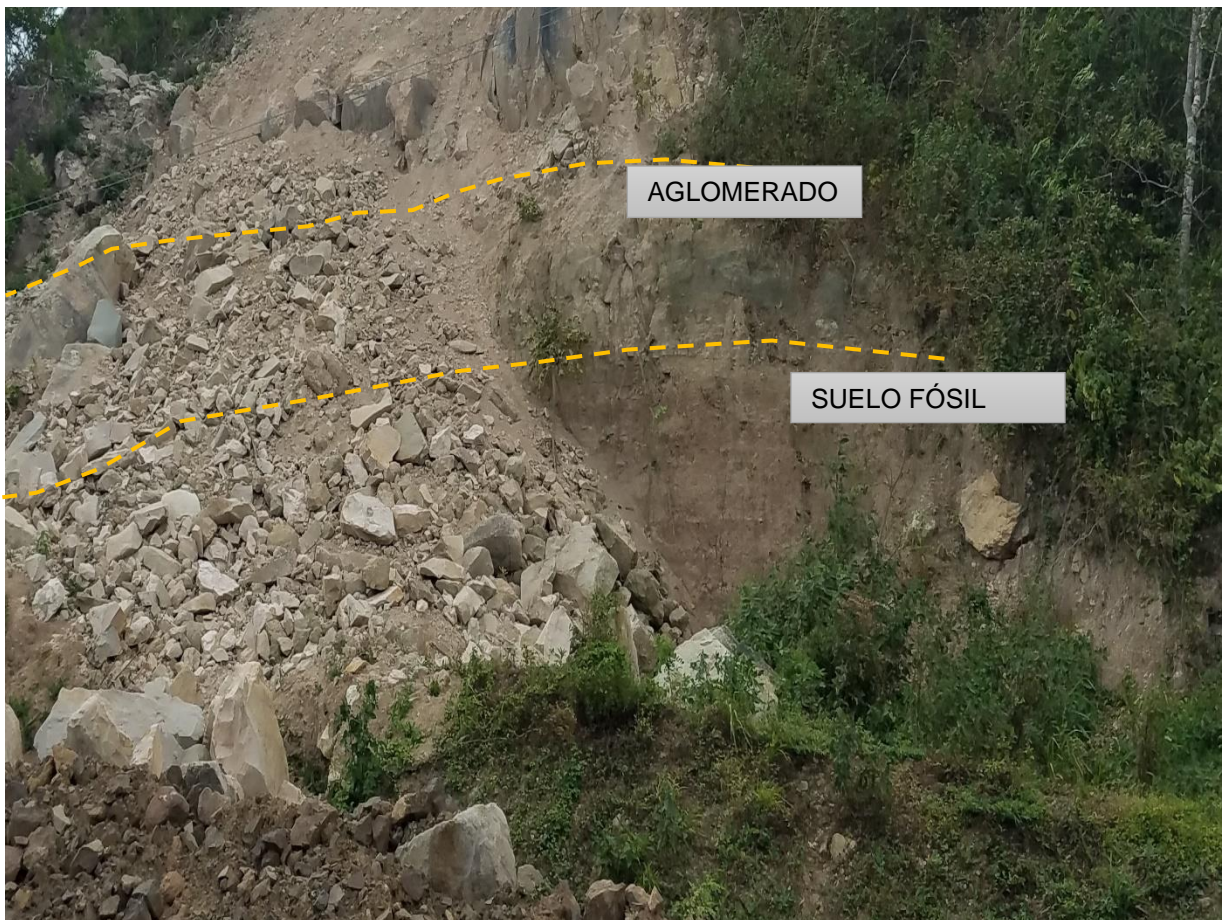
Aglomerado tobáceos con un espesor total de 2 m, cubierto con una capa de material lodoso de estratos superiores. Provenientes de la meteorización de la toba riolítica descrita anteriormente, debido a la exposición a la intemperie y su contacto constante con el agua, se encuentran fragmentados (Foto 5).

Foto 5. Suelo Fósil y Aglomerado. Coordenadas UTM-WGS84: N1335014 E707068.

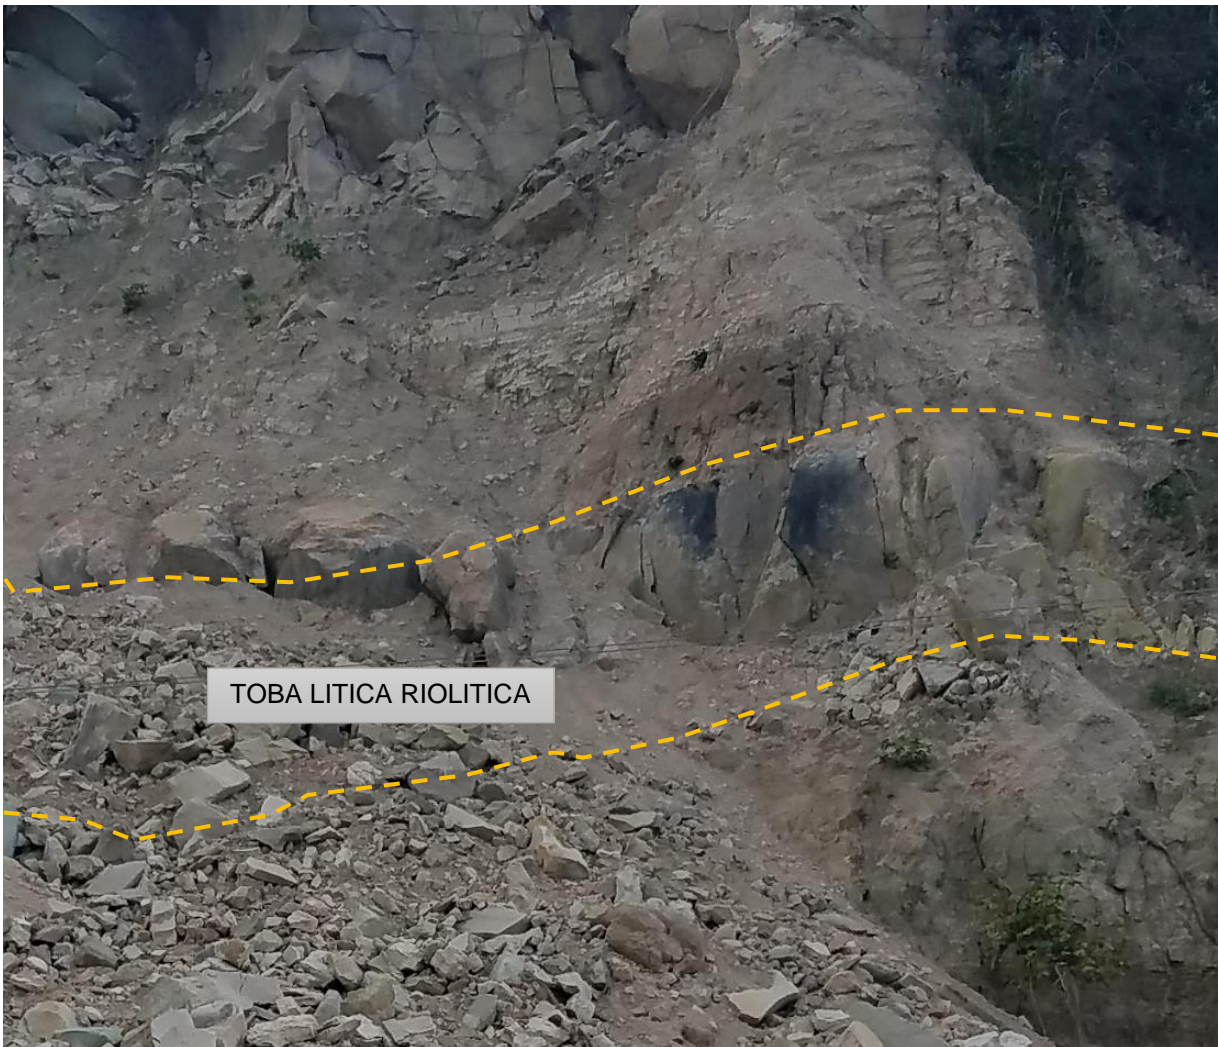
Toba lítica de composición riolítica, con un espesor de 5 m, es uno de los depósitos de toba donde su composición deja mostrar un color más oscuro debido a su alta oxidación, con leve presencia de cloritización, presentando líticos de feldespato, hierro, vidrio volcánico y sílice; redondos y semi redondos, con tamaños entre 3-4 mm, de textura porfídica siendo un depósito totalmente fracturado (Foto 6).

Foto 6. Toba lítica riolítica con clastos gruesos y un grado de alteración por oxidación avanzado coordenadas UTM-WGS84: N1335014 E707068. Fuente: elaboración propia.

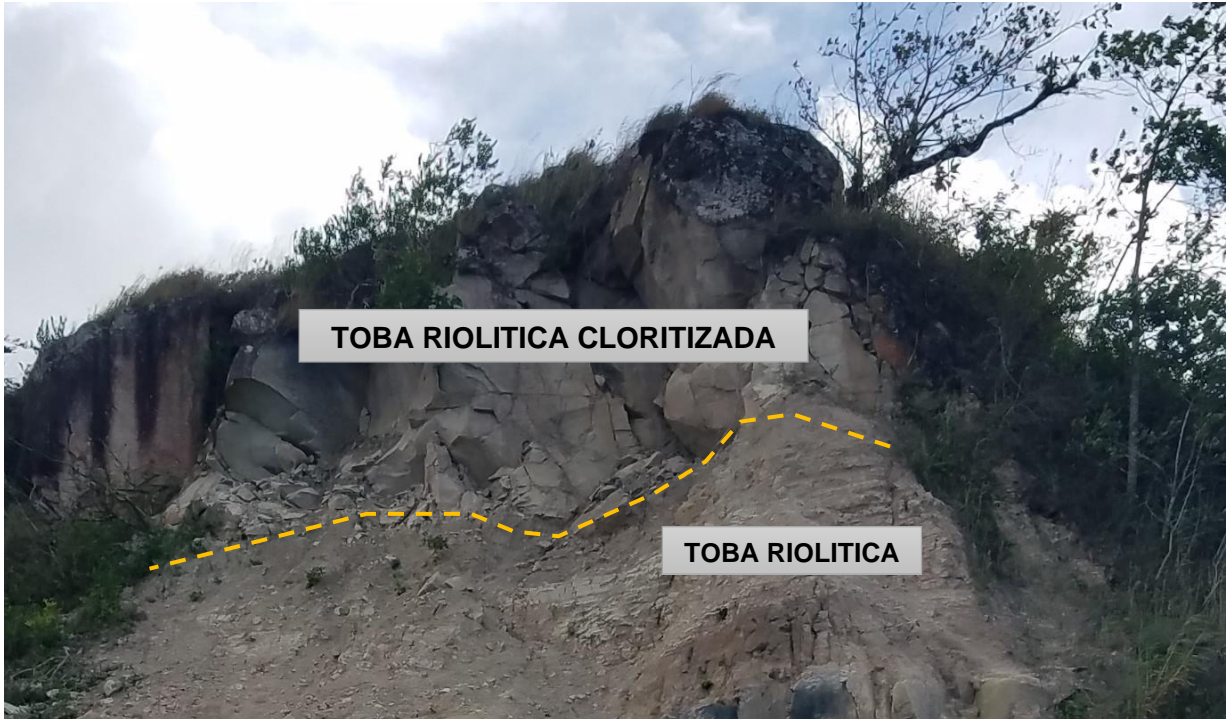
La toba riolítica cloritizada, es el estrato superior con mayor espesor (17 m), compactado y fracturado, conformado por una materia vítrea, con un alto contenido en plagioclasas con textura afanítica, con un color gris-verdoso provocado por la cloritización y un color un poco más claro en la cara expuesta a la intemperie (Foto 8)

Foto 8. Estrato de toba riolítica cloritizada, coordenadas UTM-WGS84: N1335014 E707068.

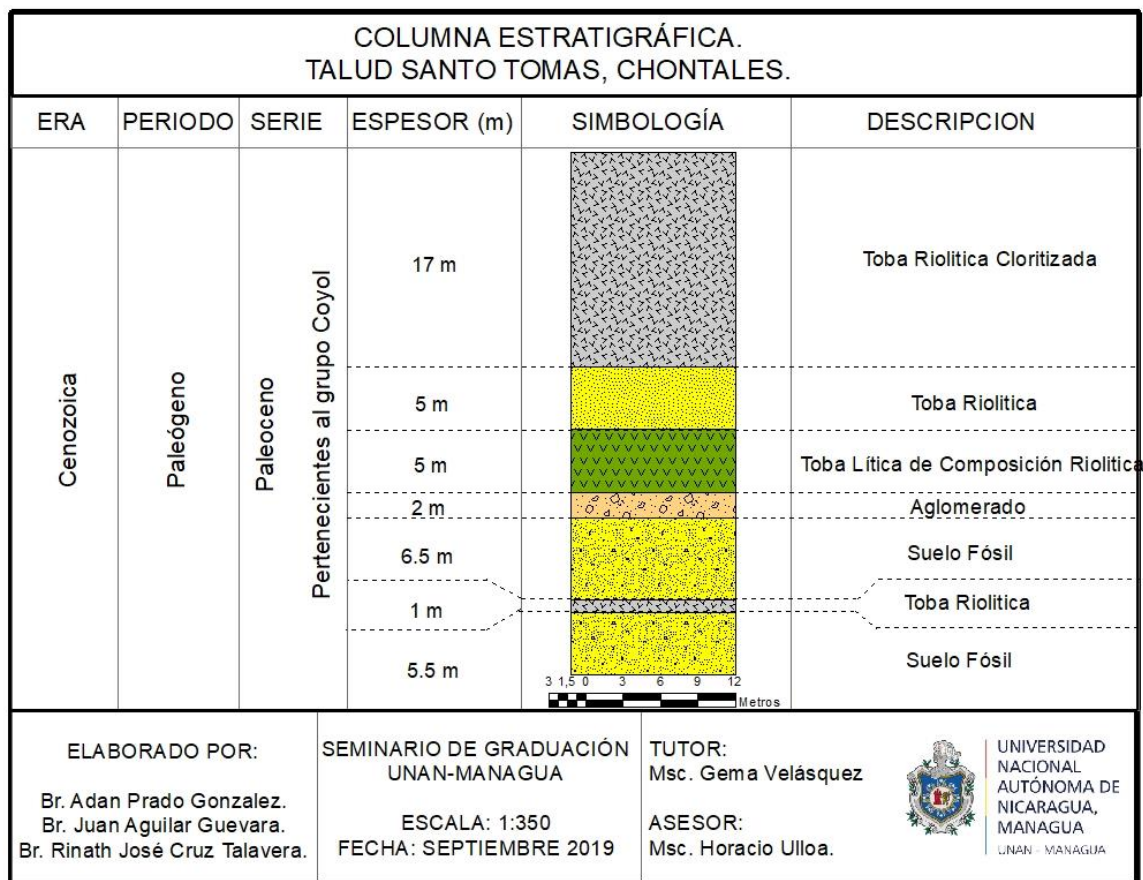
En la caracterización geológica se definieron 7 estratos. El estrato inferior compuesto por suelo fósil (5.5 m), seguido de una intercalación de toba riolítica (1 m), para luego continuar con otro depósito de suelo fósil (6.5 m), posteriormente un estrato de aglomerado (2 m), seguido por 5 m de toba lítica y 5 m de toba riolítica, culminado con el estrato superior compuesto por toba riolítica cloritizada con un espesor de 17 m siendo este último el más grande (Figura 21).

Figura 21. Columna Estratigráfica. Fuente: elaboración propia.

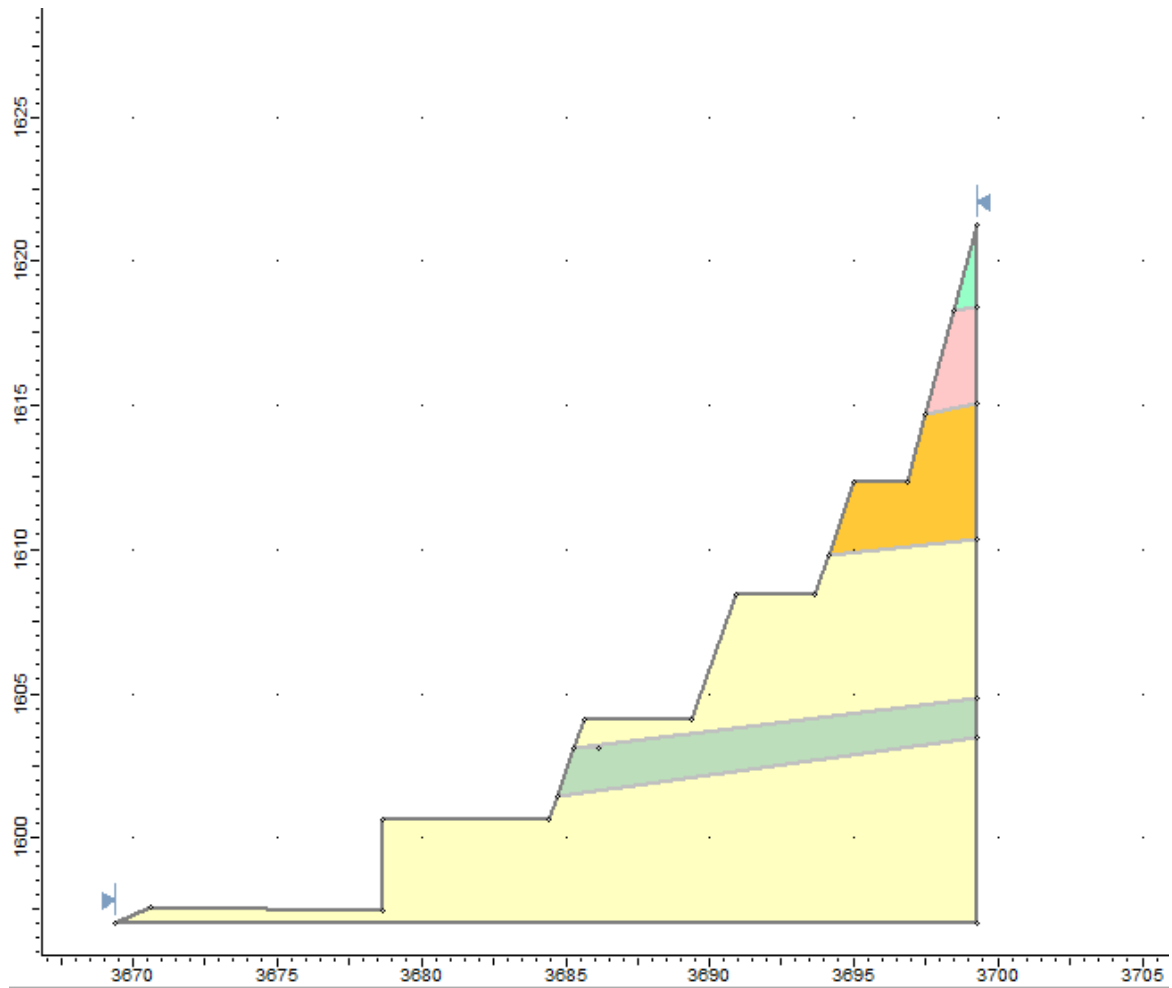
Figura 28. Propuesta de talud descapotado. Fuente: Elaboración propia.

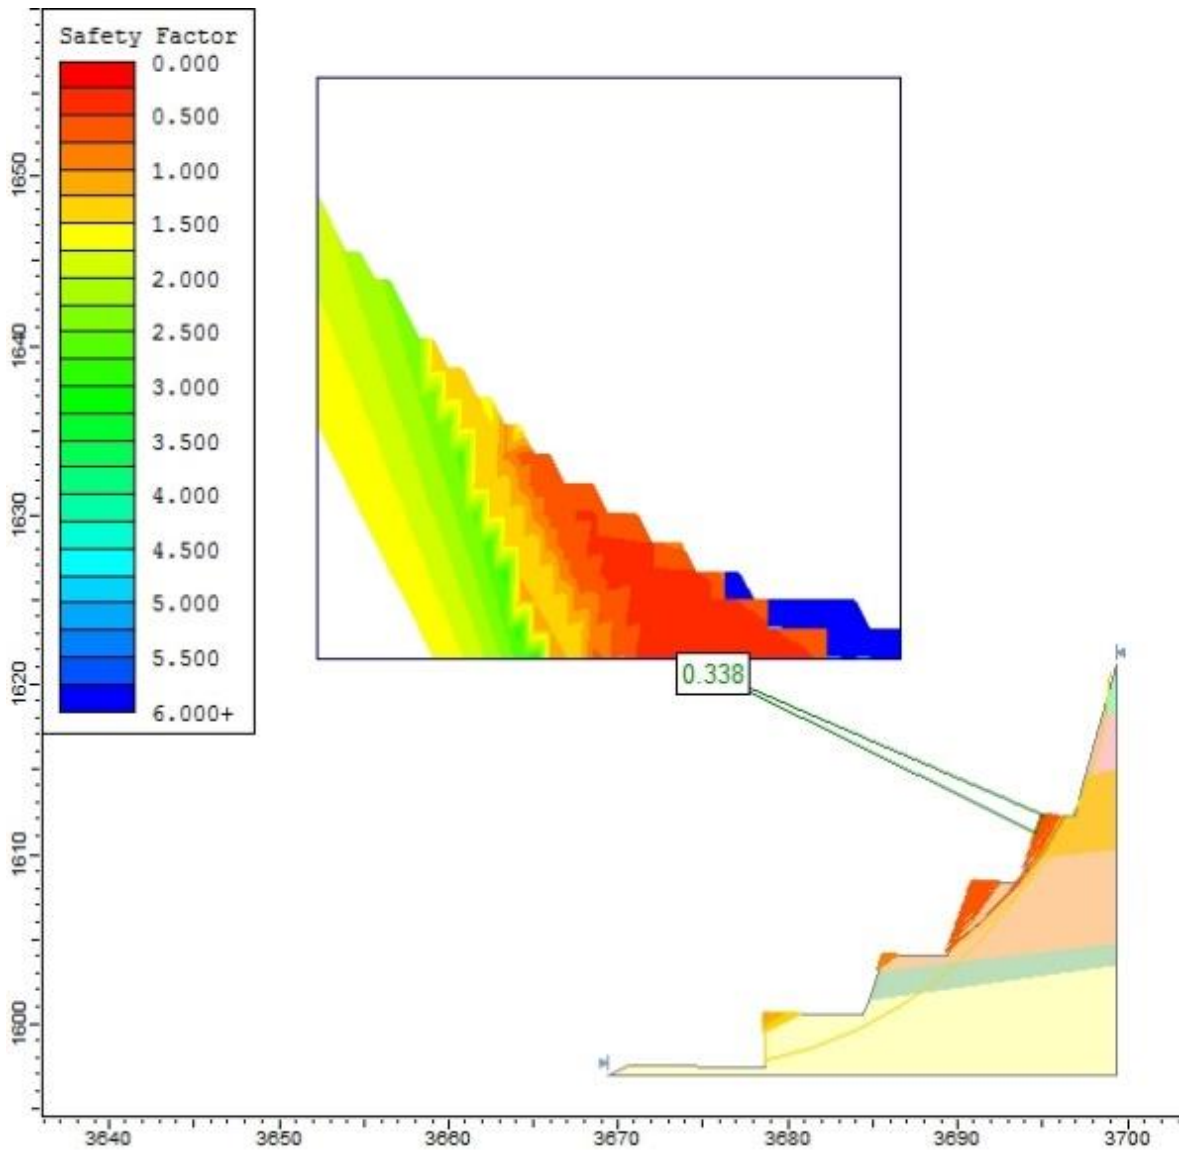
Figura 29. Talud descapotado, método Bishop. Fuente: Elaboración Propia.

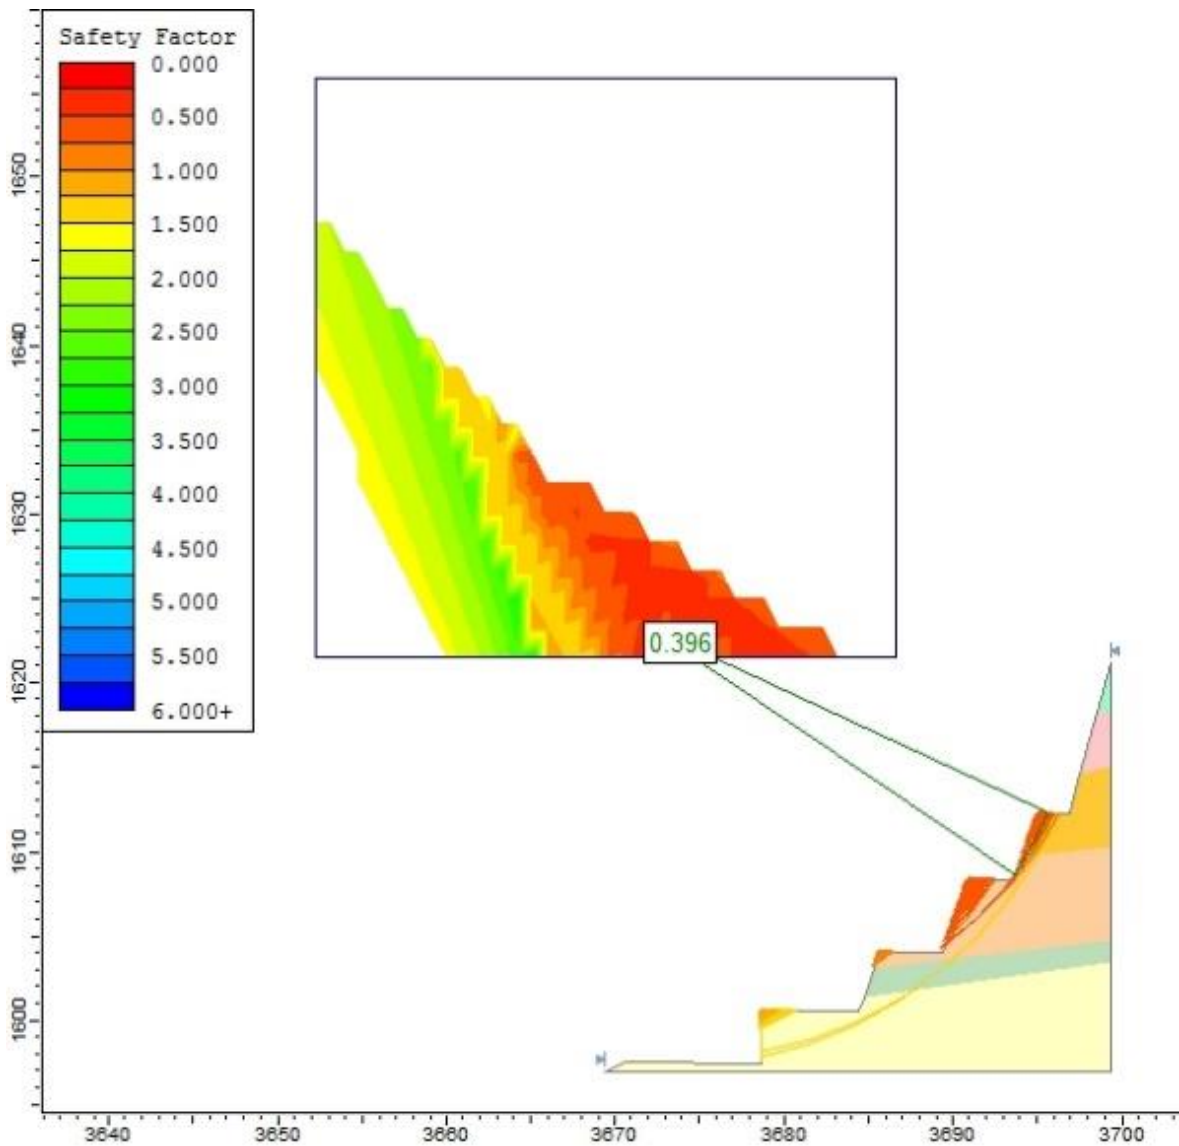
Figura 31. Talud descapotado, método Spencer. Fuente: Elaboración propia.

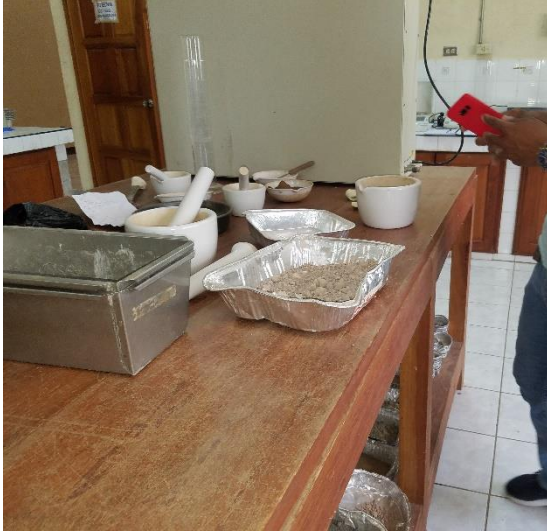
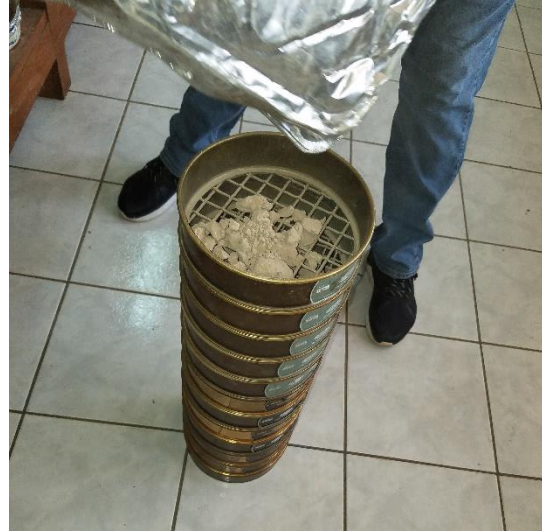
Anexo 1. A) se observa parte de las muestras del estrato de suelo usadas en la clasificación granulométrica para determinar el tipo de material. B) Utilización de tamices de diferentes diámetros de la muestra para clasificarla.

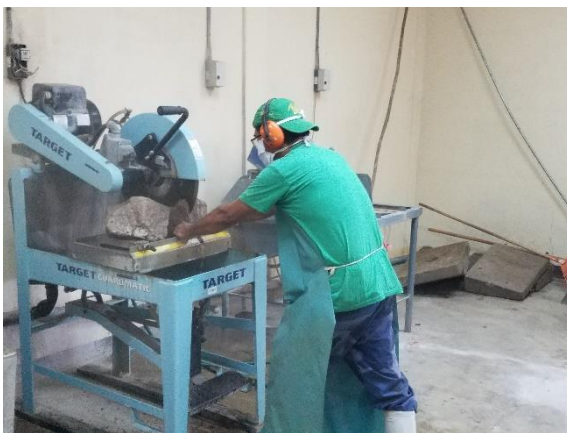
Anexo 2. A) Se observan el proceso para el corte de las muestras en un cubo/rectángulo casi perfecto para calcular su volumen. B) Las muestras tobaceas de composición riolítica, además de toba lítica y aglomerado.

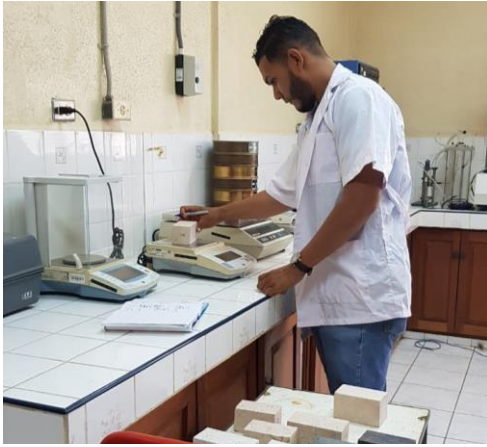
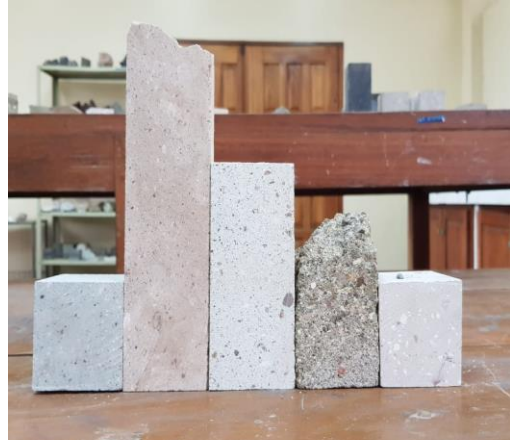
Anexo 3. A) Pesar las muestras individualmente obteniendo su peso exacto usando una pesa especializada. B) muestras cortadas en cubos y rectángulos después de su pesaje.

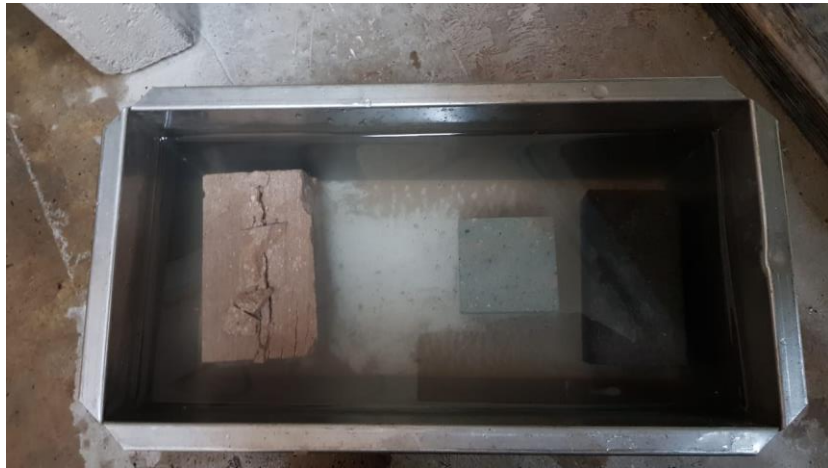
Anexo 4. Sumersión en agua los bloques de las muestras ya cortadas y nuevamente pesadas

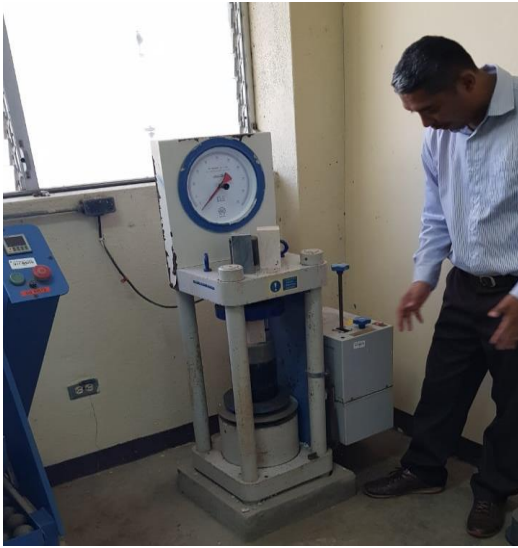
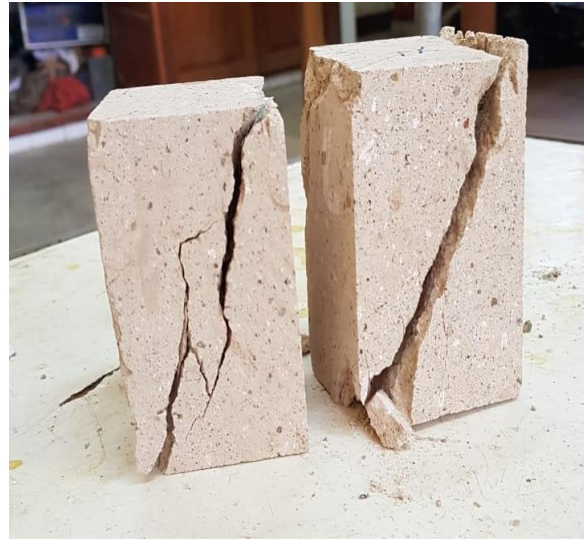
Anexo 4. A) Se tomaron las muestras y cada una de ellas fue sometida a presión usando Máquina de compresión, la cual nos permitió obtener el grado de fractura de cada una de ellas y así poder calcular sus propiedades geomecánicas. B) Muestra fracturada
