UNIVERSIDAD
NACIONAL
AUTÓNOMA DE
NICARAGUA,
MANAGUA
UNAN-MANAGUA

Tema: *PROPUESTA DE UN PLAN PARA LA MITIGACION DE LA CONTAMINACION DEL ESPEJO DE AGUA DE LA LAGUNA DE TISCAPA EN EL DEPARTAMENTO DE MANAGUA EN EL PERIODO DE ABRIL A JULIO DEL 2019*

“Seminario de Graduación Para Optar el Título de Ingeniero Ambiental”

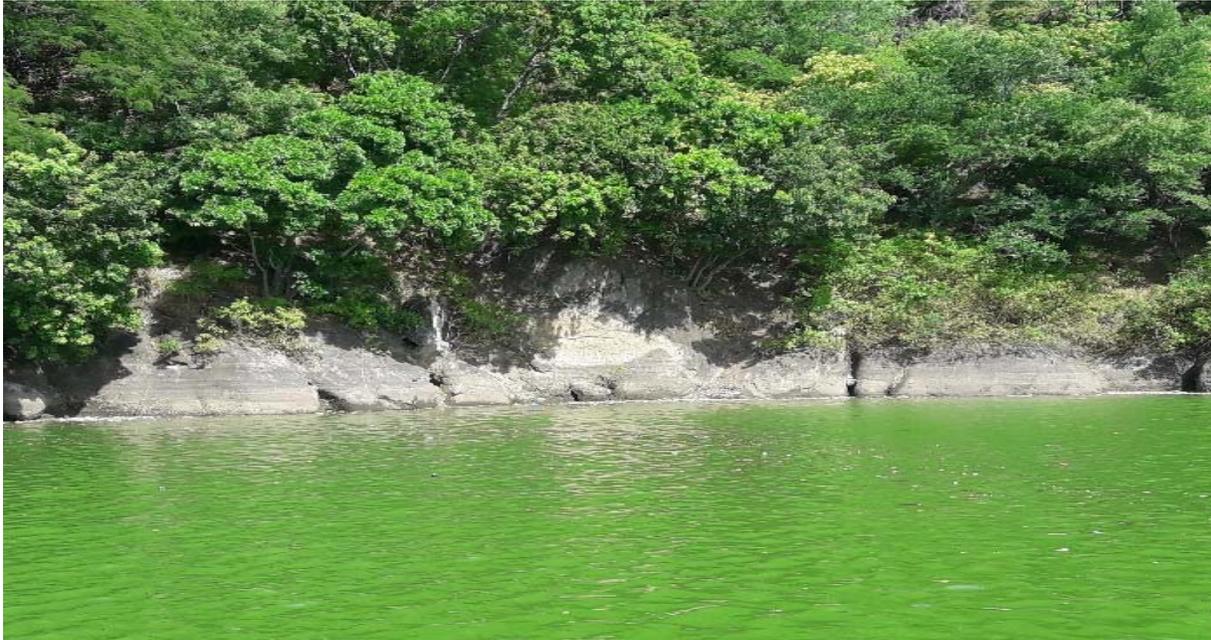
Eutrofización de la laguna de la Laguna de Tiscapa

En la imagen se puede notar como la contaminación hace cambiar el color del agua de la laguna de Tiscapa.

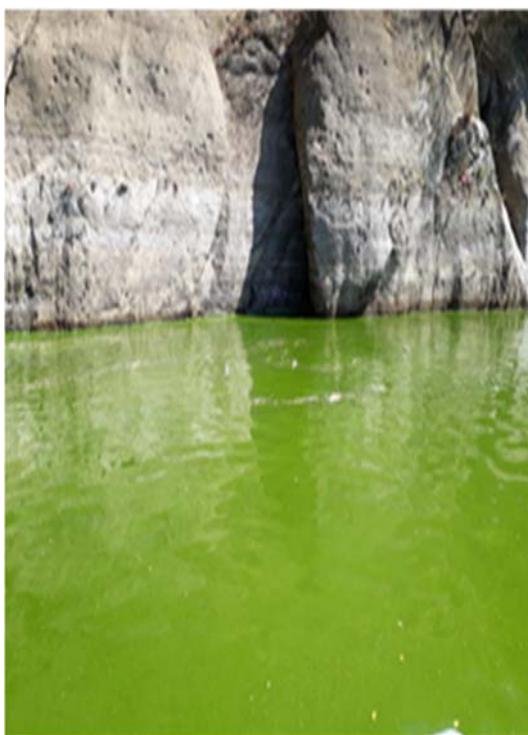
Imagen N°15 Proceso Físico Químico de LT

Proceso de deterioro de las características físico-químico de las aguas.

La calidad química y microbiológica del agua en la Laguna de Tiscapa se ha degradado por la construcción de los acueductos de drenaje de los cauces San Isidro de la Cruz Verde en 1958, y posteriormente la conexión de los cauces Jocote Dulce y Los Duartes en 1981.

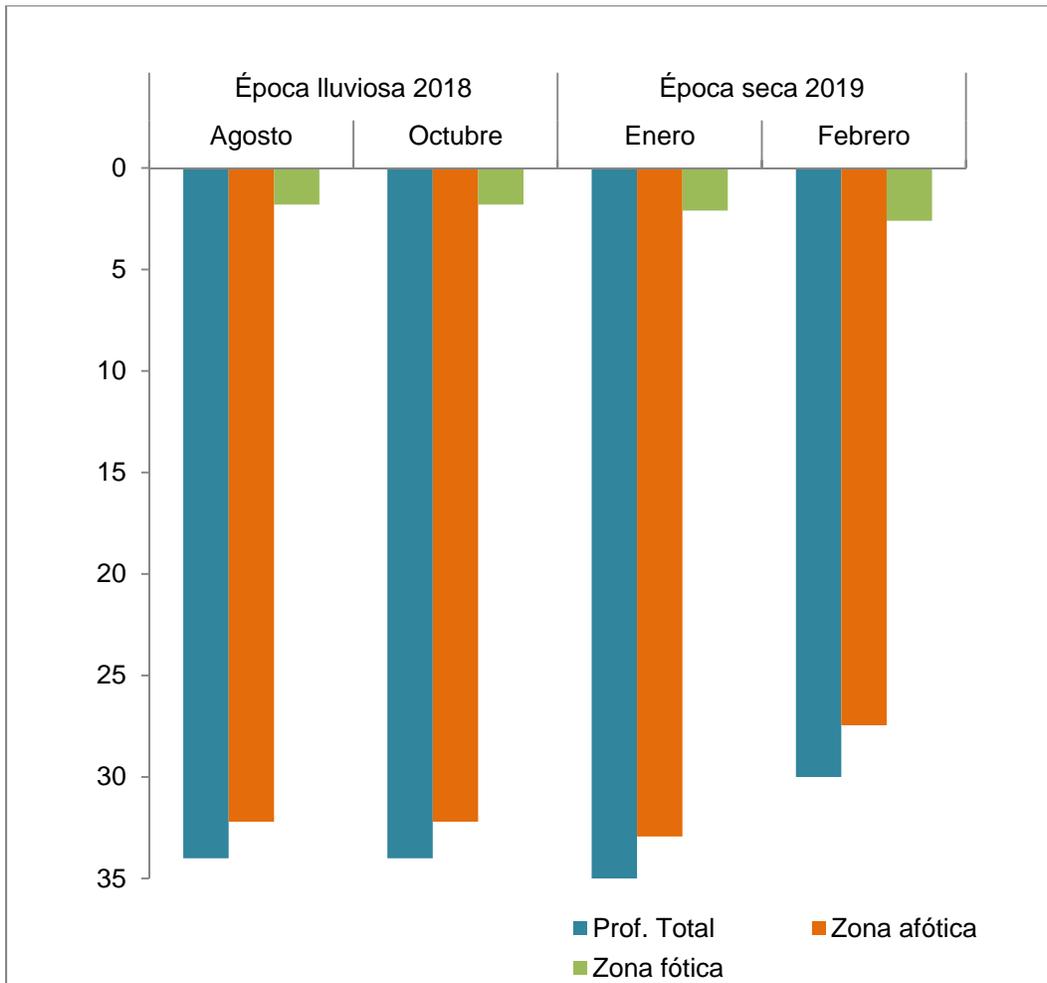
Grafica N°1

Pérdida de la calidad del agua de la Laguna de Tiscapa

Fuente: plan de manejo CIRA/ALMA. Transparencia del agua, Zona fótica y Zona afótica

15,40 - 48,00 UNT (época lluviosa)

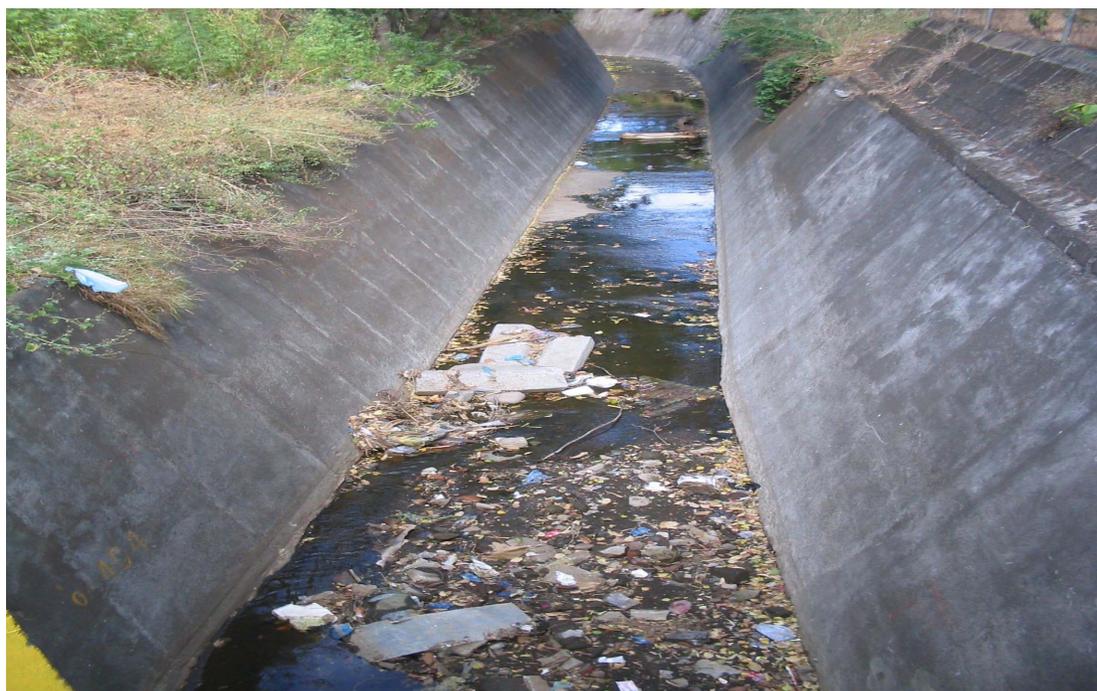
Entrada de agua por el cauce que pasa por la UNAN

En esta imagen podemos notar como a través de este cauce las corrientes de agua y desechos sólidos entran permanentemente a la laguna

Desafortunadamente, la calidad de sus aguas se ha ido deteriorando debido a los vertidos de un cauce, construido en la década de los 80 con el objetivo de evitar las inundaciones de los barrios de las planicies al suroeste de la laguna en la época de invierno, con la terrible consecuencia de que a lo largo de su recorrido, va arrastrando troncos de árboles, animales muertos, basuras y mucho lodo, sin que las autoridades nacionales ni locales, ni las organizaciones de la sociedad civil, hayan podido remediar

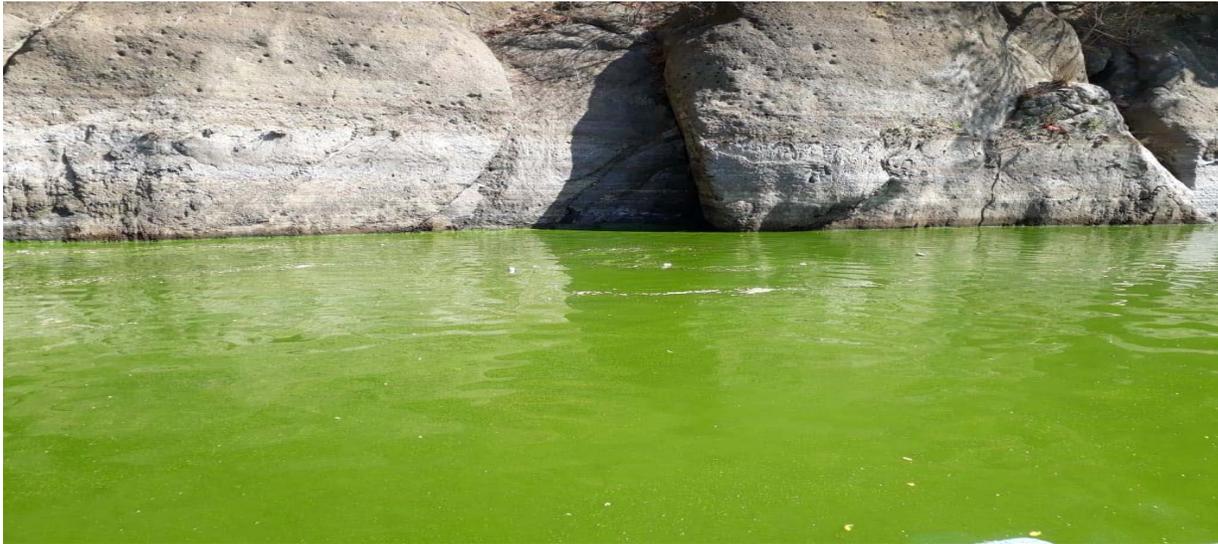
Eutrofización de la laguna de Tiscapa

En esta imagen podemos apreciar el avance que tiene la eutrofización, es un proceso natural de los cuerpos de agua, pero la influencia del hombre puede acelerar este proceso que se conoce como eutrofización cultural.

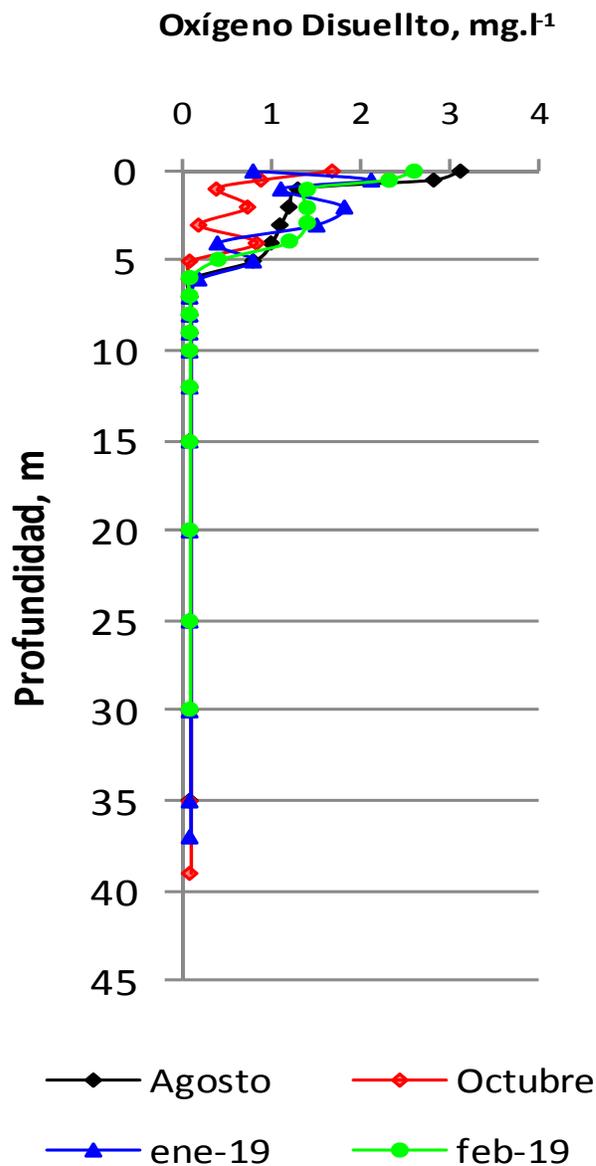
Grafica N°.2.

La Laguna de Tiscapa cuenta solamente con un 3% de oxígeno disuelto, lo que representa una cantidad muy baja para que exista vida acuática según los científicos de La Universidad de Constanza en Alemania que realizaron la medición de oxígeno.

En un estudio realizado en Enero de 2018, estos expertos; querían descubrir cómo algunas especies de peces **mojarra** y **guapote** que habitan en este cuerpo de agua, pueden sobrevivir en estas condiciones. Según investigación de los científicos afirman que a 5 metros de profundidad de la laguna de Tiscapa, ya no hay oxígeno y que sólo los seres anaeróbicos (seres que viven sin aire) pueden sobrevivir.

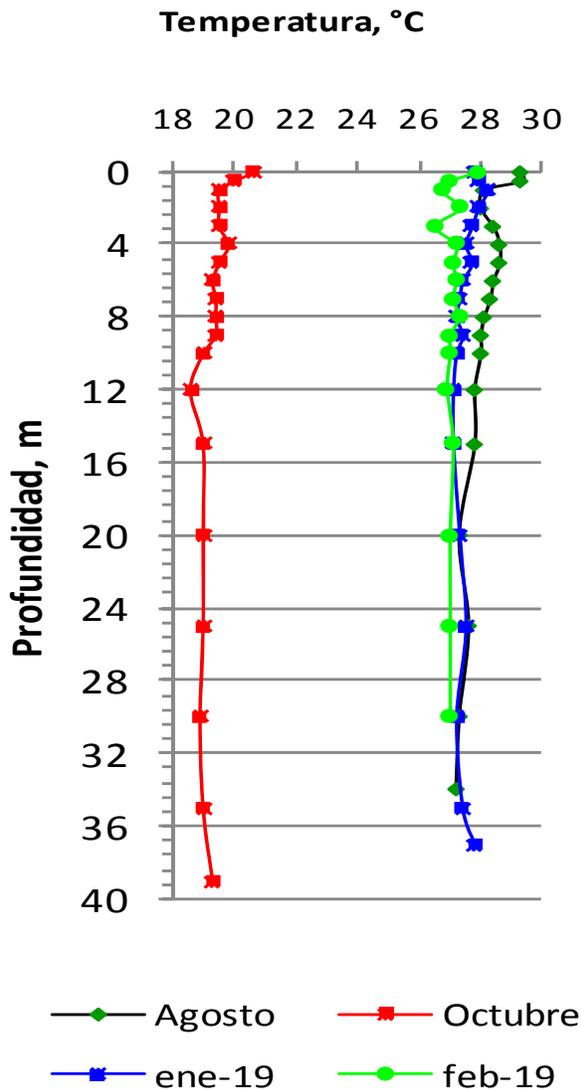
Grafica N°3

La época en la que ha llegado a registrar cero en los niveles de oxígeno, es en invierno, cuando recibe a través de un cauce, gran cantidad de materia; esta se deposita en el fondo de la laguna y tarda en descomponerse, después las sustancias en descomposición producen exceso de minerales que permite la proliferación de algas.

La floración de algas reducen la cantidad de oxígeno de cualquier cuerpo de agua produciendo así anoxia y como consecuencia la muerte de las especies en todo el año.

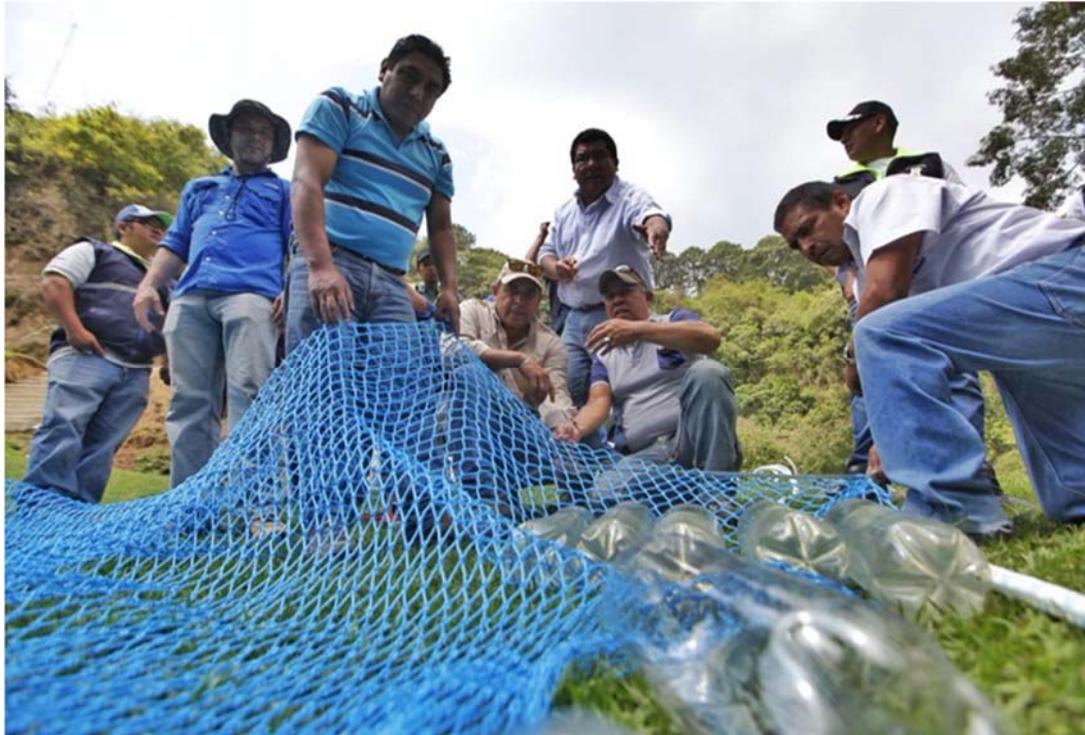
Elaboración de una Biobarda

Las Biobardas es un sistema artesanal y de sencilla elaboración, los materiales necesarios para su elaboración son: lazo, pita rafia, y botellas plásticas de 5 litros de capacidad.

La función principal de las Biobardas es, atrapar los desechos sólidos y evitar que estos lleguen al lugar en protección y no causen mayor efecto de contaminación en el lugar protegido.

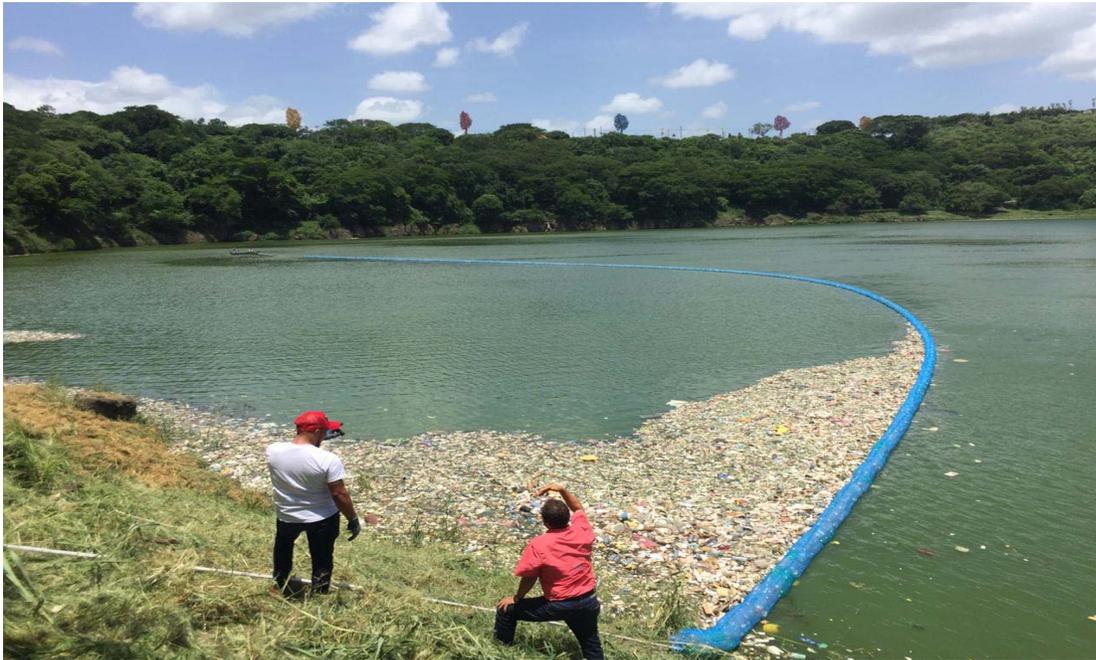
Ubicación de una Biobarda

Esta imagen muestra cómo puede ubicarse una Biobarda en la parte donde está la mayor descarga de agua.

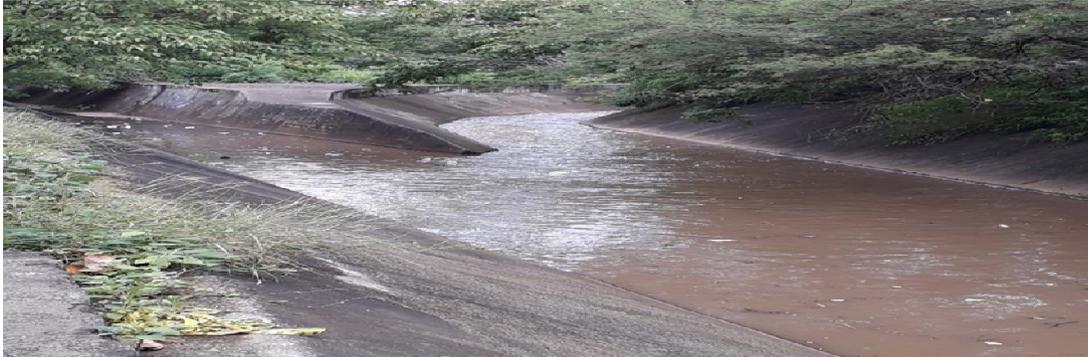
Intersección de los causes: Tiscapa/ Jocote dulce

Cauce para colocar una Biobarda
