UNIVERSIDAD  
NACIONAL  
AUTÓNOMA DE  
NICARAGUA,  
MANAGUA  
UNAN - MANAGUA

**Trabajo Monográfico para optar al título de Ingeniero Civil.**

**Tema: “Evaluación de estabilidad de talud en el Mirador de Catarina para el reordenamiento urbano del mirador”.**

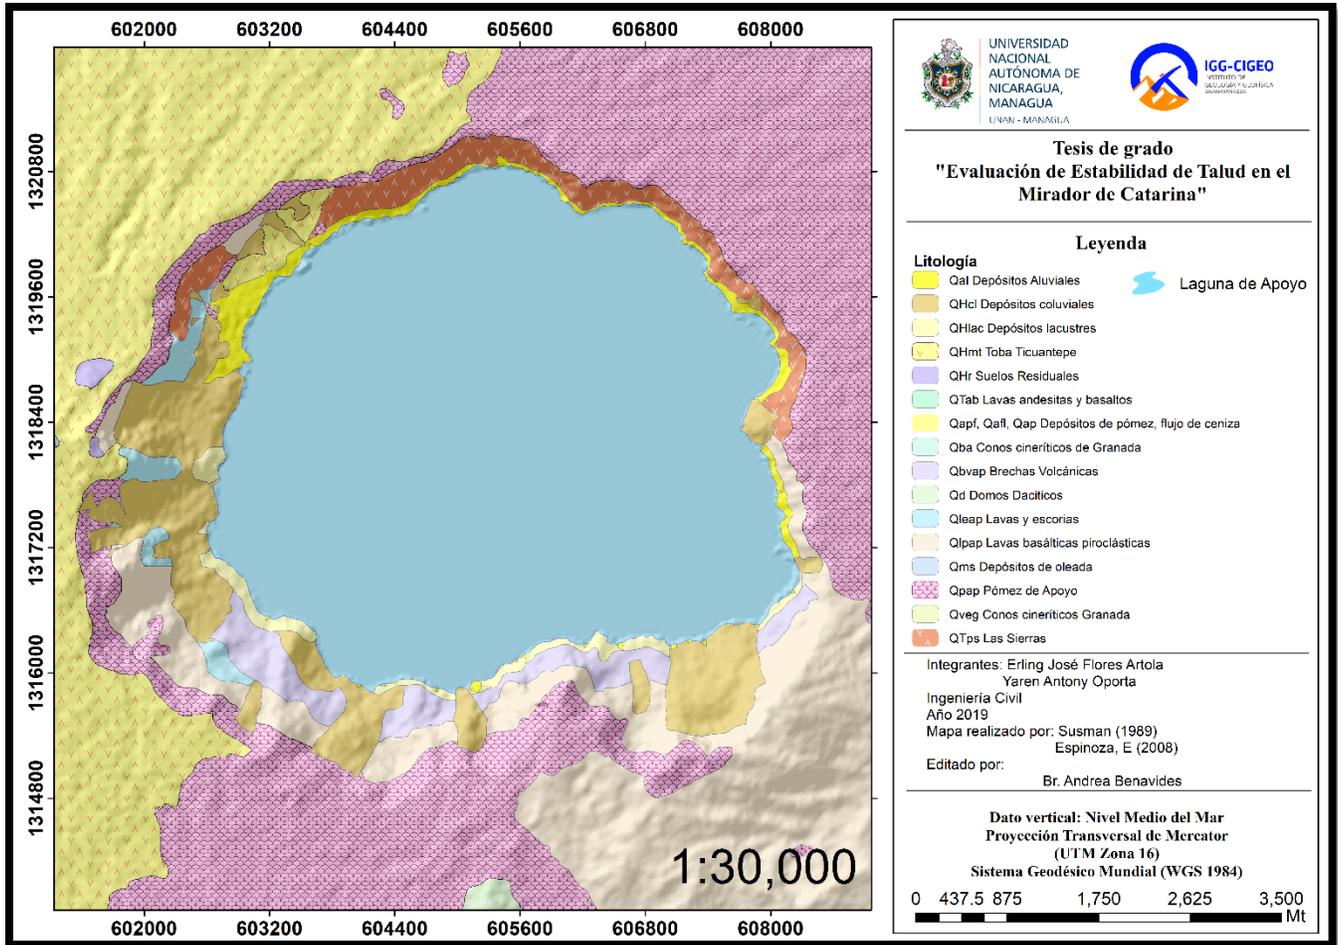
**Figura 2.3. Mapa Geológico de la laguna de Apoyo – Masaya, Fuente (Susman, 1989).**

Las laderas del borde externo presentan pendientes moderadamente inclinadas, en donde predominan los depósitos pumíticos, recubiertos por las tobas de Ticuantepe (relacionadas al volcán Masaya). Estas laderas se caracterizan por la presencia de valles profundos, derivados de la fuerte erosión que actúa en ellas y en algunos casos se observan cortes erosivos en forma de cañón. Muchos de estos valles son controlados tectónicamente por fallas geológicas, (*Figura 2.3*).

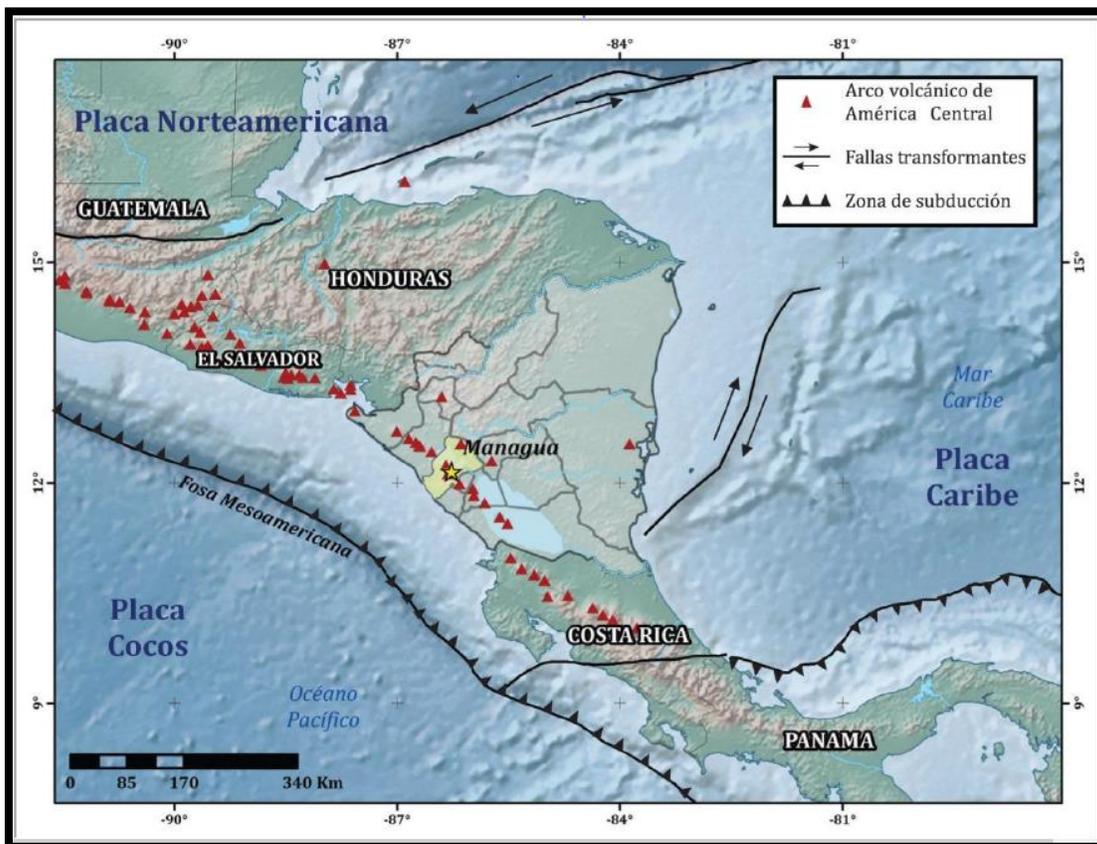
Figura 2.4. Mapa tectónico de Nicaragua y Centroamérica (INETER, 2002)

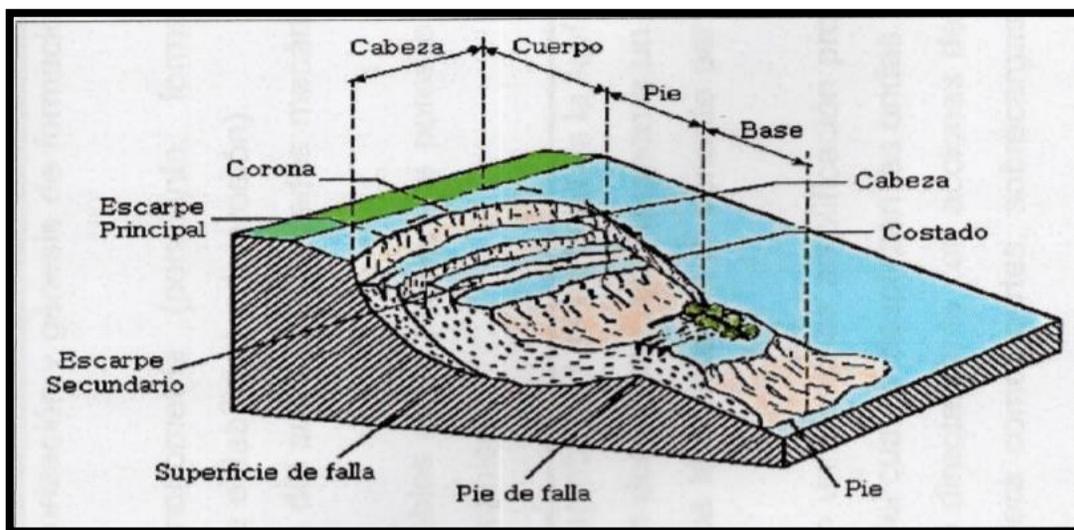
*Figura 2.5. Partes de una ladera natural, (Tapia Alfaro, 2009).*

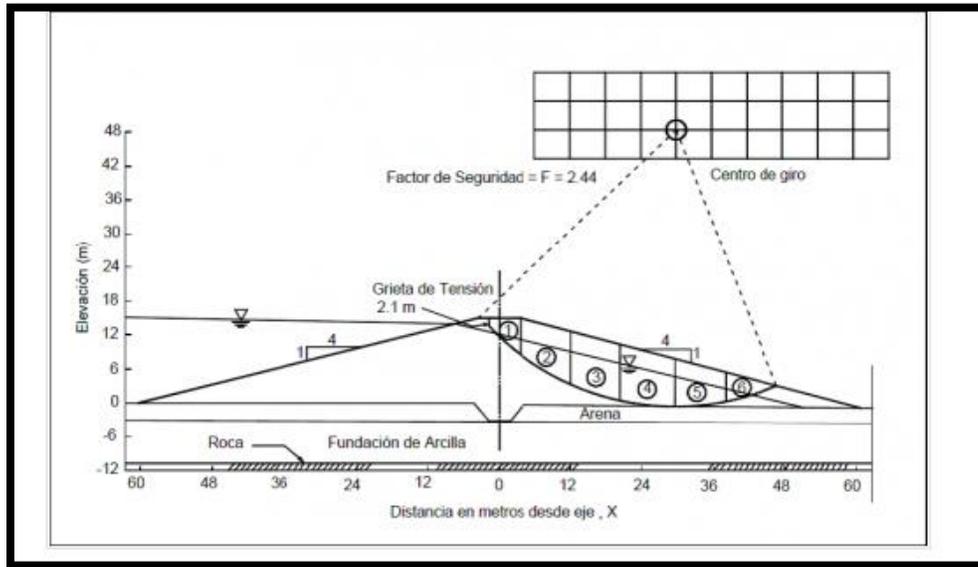
**Figura 2.7. Ejemplo de un análisis de estabilidad de taludes (U.S. Corps of Engineers, 2003).**

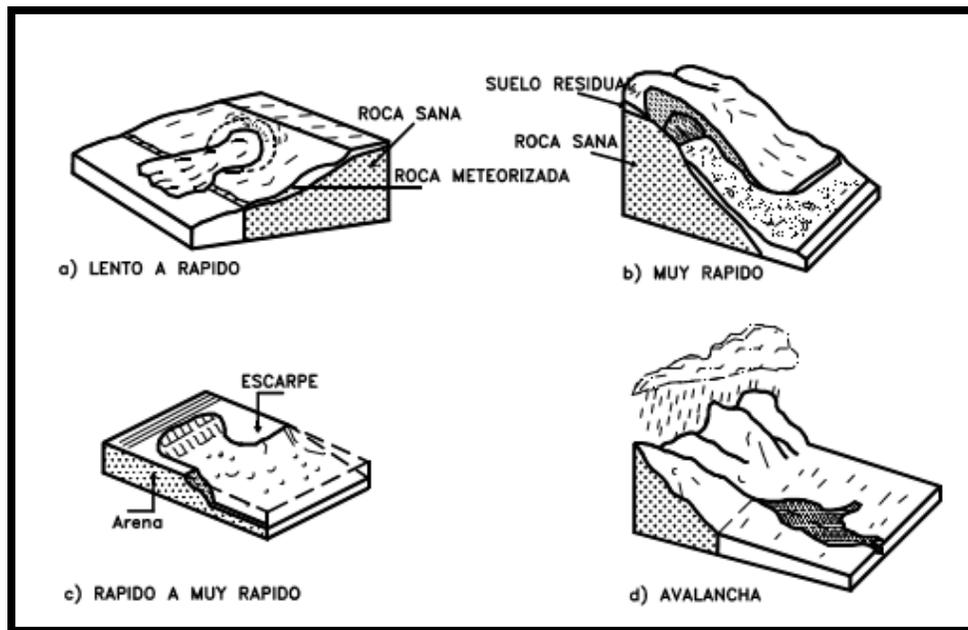
*Figura 2.8. Flujo de diferentes velocidades, (Suárez Díaz, 1998).*

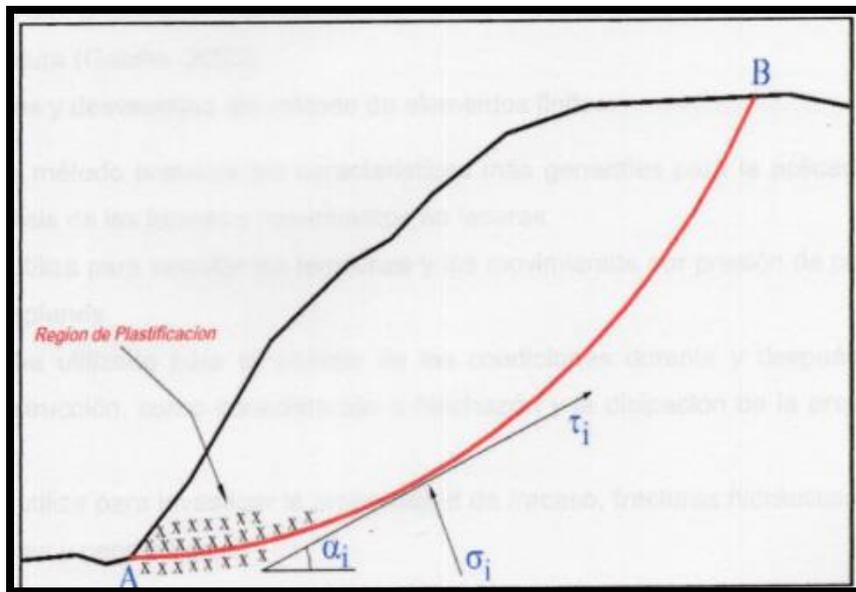
**Figura 2.10: Tensiones actuantes sobre la superficie potencial de rotura, Gabino (2005).**

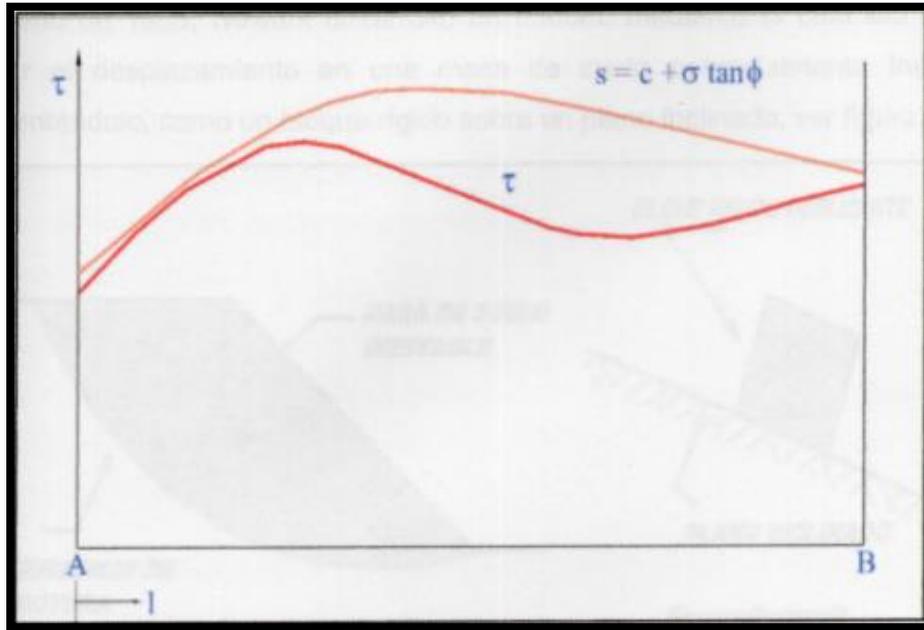
**Figura 2.11:** Distribución del esfuerzo ( $\tau$ ) a lo largo de la superficie potencial de fractura (Gabino, 2005).

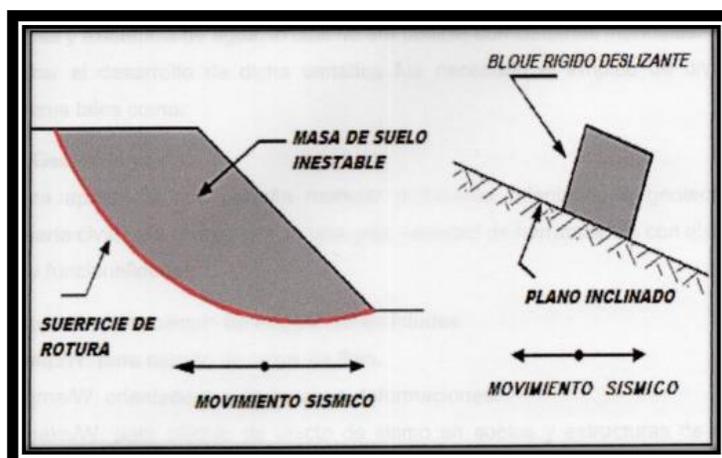
Figura 2.12. Representación método de Newmark (1965), fuente: Gabino (2005).

En el año de 1965, Newark desarrolló un método mediante el cual era posible calcular el desplazamiento en una masa de suelo inestable, representándose, como un bloque rígido sobre un plano inclinado, (Figura 2.12).

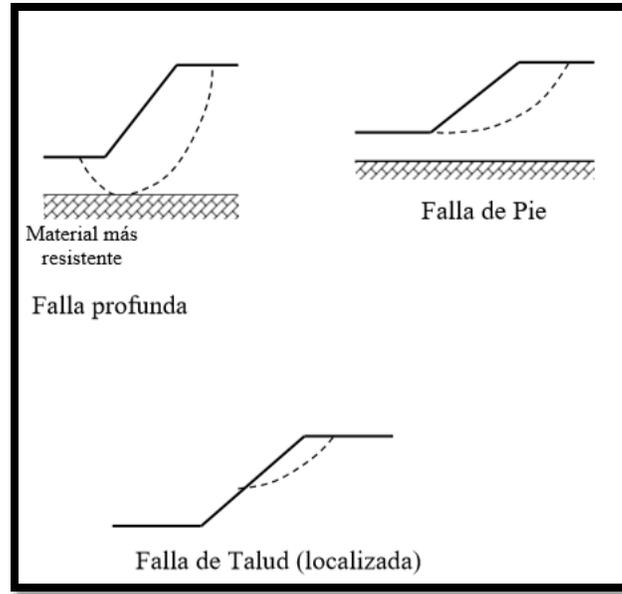
*Figura 2.13. Tipos de fallas en taludes (Abramson & Boyce, 2002).*

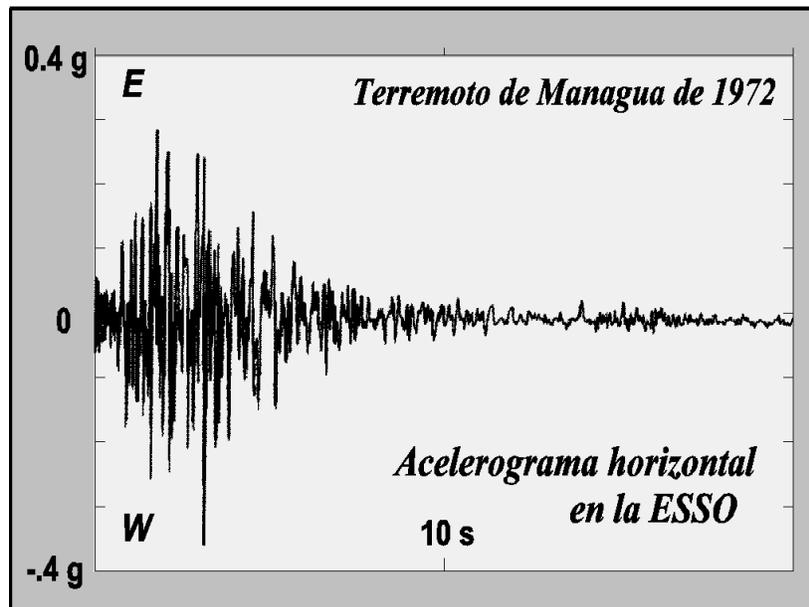
*Figura 2.17. Acelerograma del terremoto de 1972, registrado en la estación de la refinería ESSO (Hansen & Chávez, 1973)*

de 4 km de la falla Tiscapa y, aproximadamente, 7 km del hipocentro. Se debe asumir que la aceleración en la cercanía inmediata de las fallas activadas fue mucho más alta y pudo haber alcanzado o sobrepasado 1 g, en el centro de Managua, Figura 2.17.

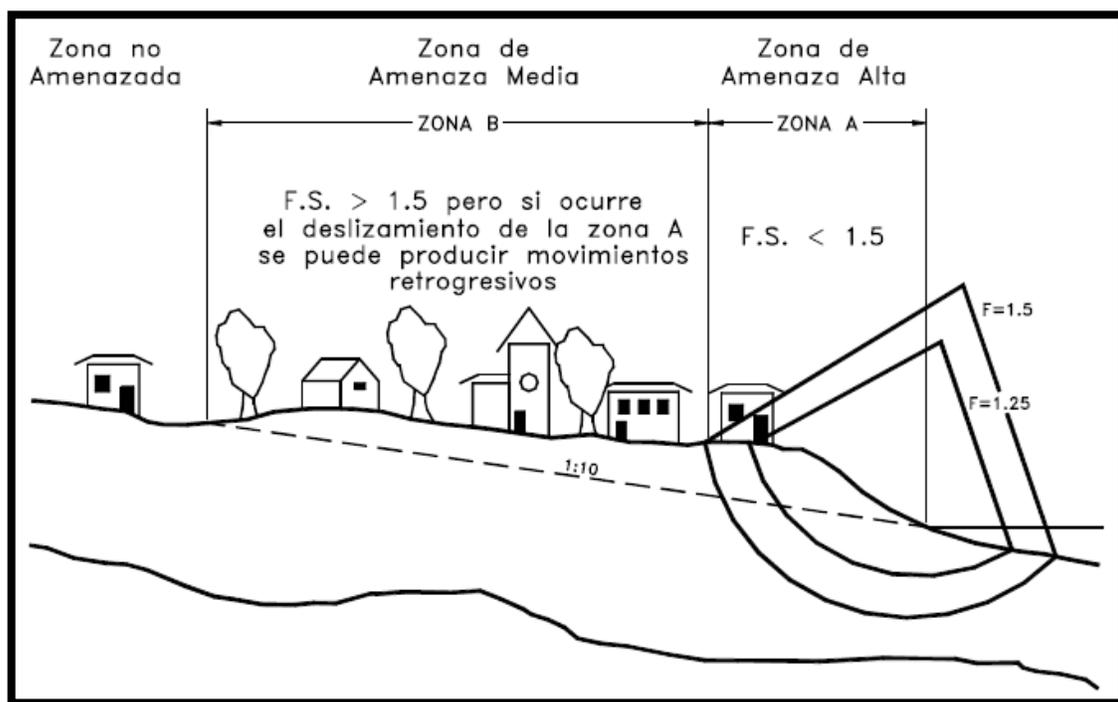
Figura 2.20. Zona de amenaza usando el parámetro de factor de seguridad, (Suárez Díaz, 1998).

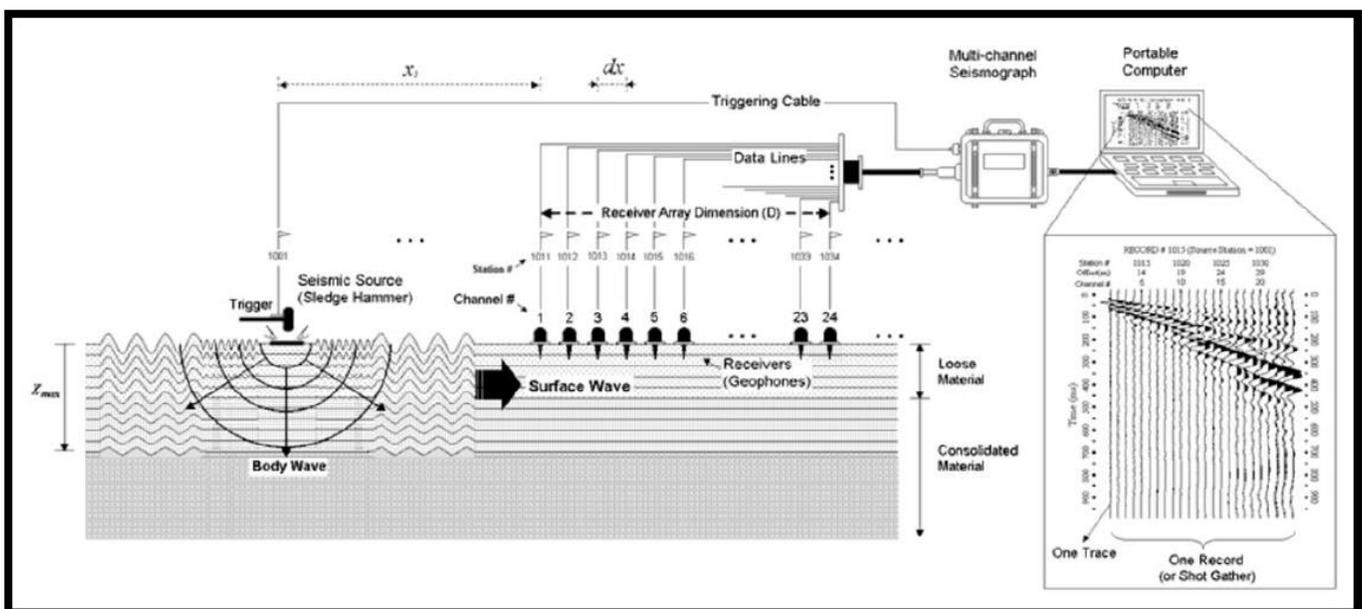
*Figura 2.21. Configuración típica para un sondeo de ondas superficiales MASW activo y secuencia de etapas para la obtención de un modelo  $V_s$  (Park, 1999).*

**Método MASW (Análisis Multicanal de Ondas Superficiales):** Se basa en sondeos de ondas superficiales, debido a su alta veracidad de los datos, se ha convertido en una alternativa muy usada para la caracterización de las propiedades dinámicas del suelo mostrando resultados satisfactorios en un gran número de casos. El método de ondas superficiales MASW puede separarse en tres procesos fundamentales como: (a) Adquisición de datos, (b) extracción de curva de dispersión e (c) inversión, (Park et al. 1999; Hayashi y Suzuki, 2004). El esquema básico del método se muestra en la (Figura 2.21).

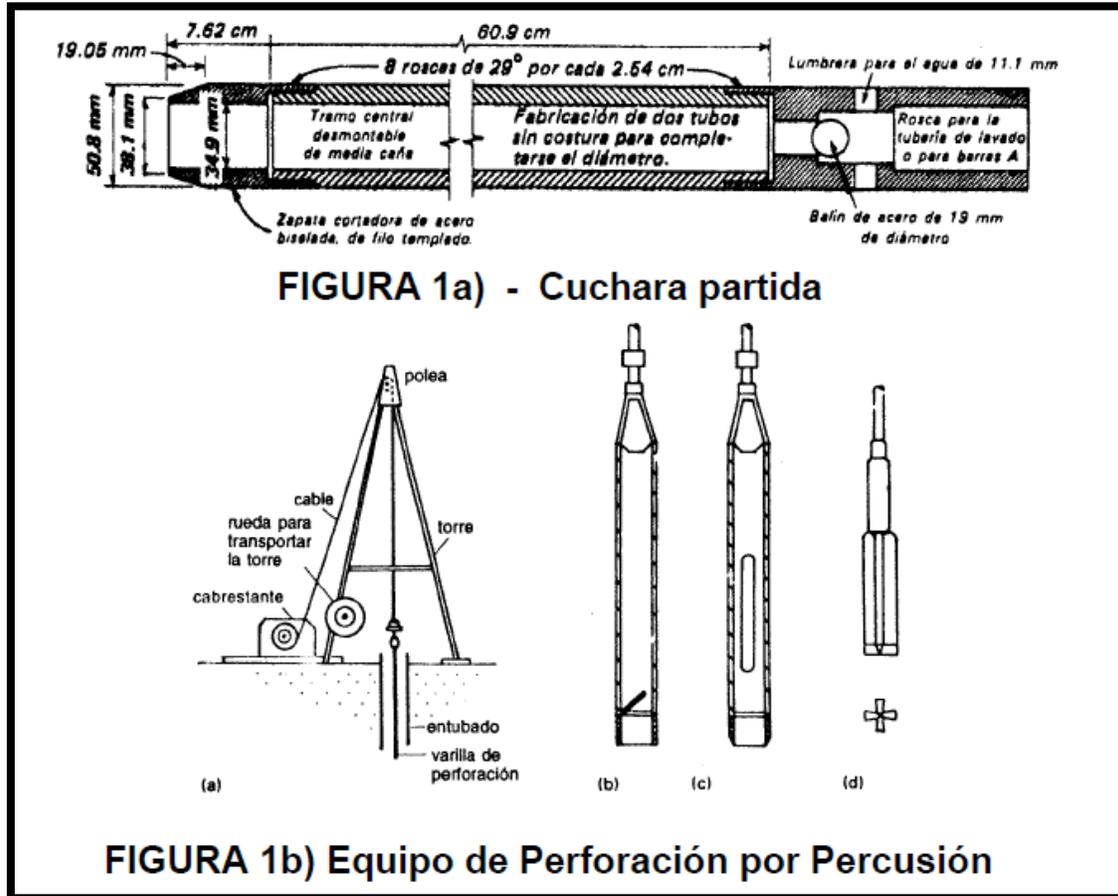
*Figura 2.22. Figura a) Esquema del muestreador cuchara partida, Figura b) Equipo de perforación a percusión, (ASTM 1958, D-1586.)*

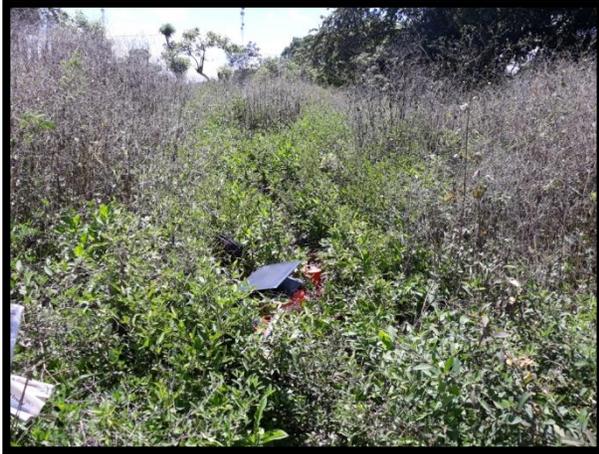
*Foto 3.1. Equipo utilizado para las mediciones sísmicas.*

- Intervalo de muestreo=1.0 ms.
- Longitud de registro= 5.0 s.
- Distancia entre recibidores (dx)=5.0 m.
- Distancia de fuente (X1)=50 m.

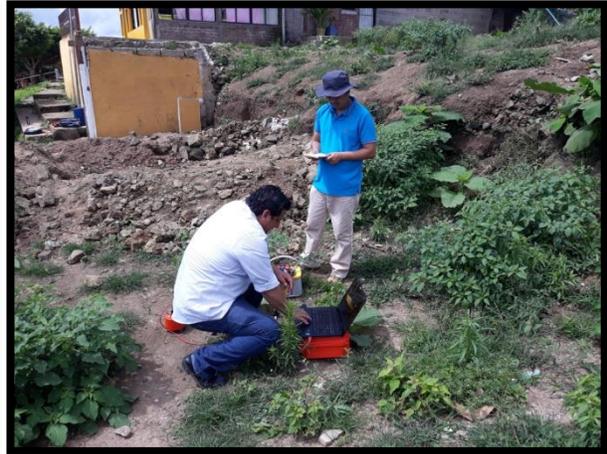
*Foto 3.2. Colección de datos en campo de registro MASW.*

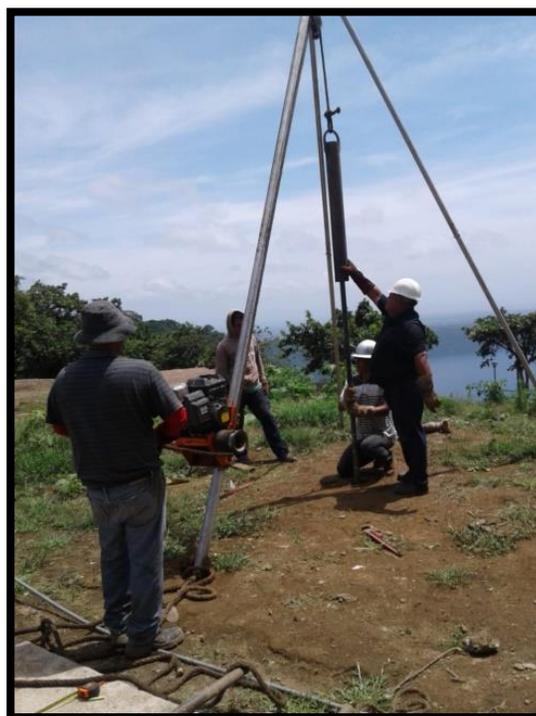
*Foto 3.3. Prueba de penetración estándar (SPT)*

Para la caracterización geotécnica se utilizó la prueba de penetración estándar SPT (Foto 3.3), se realizaron 3 sondeos de 10m de profundidad cada uno y estos se ubicaron de acuerdo a las condiciones del terreno y a la propuesta de la ubicación de las futuras estructuras (Figura 3.2). Además, se efectuó muestreo de suelos del tipo alterado realizado continuamente en todo el sondeo, usando un muestreador de tubo partido de 2" de diámetro. Los sondeos fueron ubicados según las coordenadas mostradas en la Tabla 3.2.

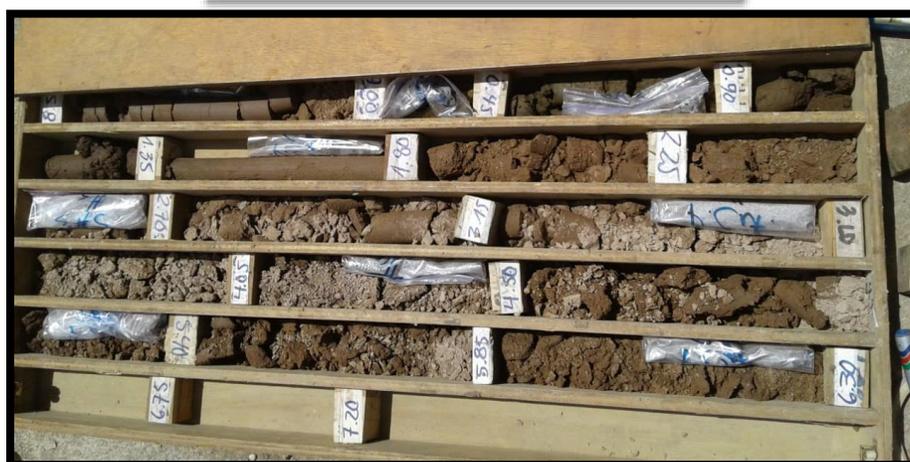
*Foto 3.4. Caja de madera con muestras de suelo de SPT, IGG-CIGEO*

Las muestras fueron colocadas en cajas de madera (Foto 3.4) con su identificación correspondiente de acuerdo a la designación ASTM D4220, Titulado "Standard practices for preserving and transporting soil samples".

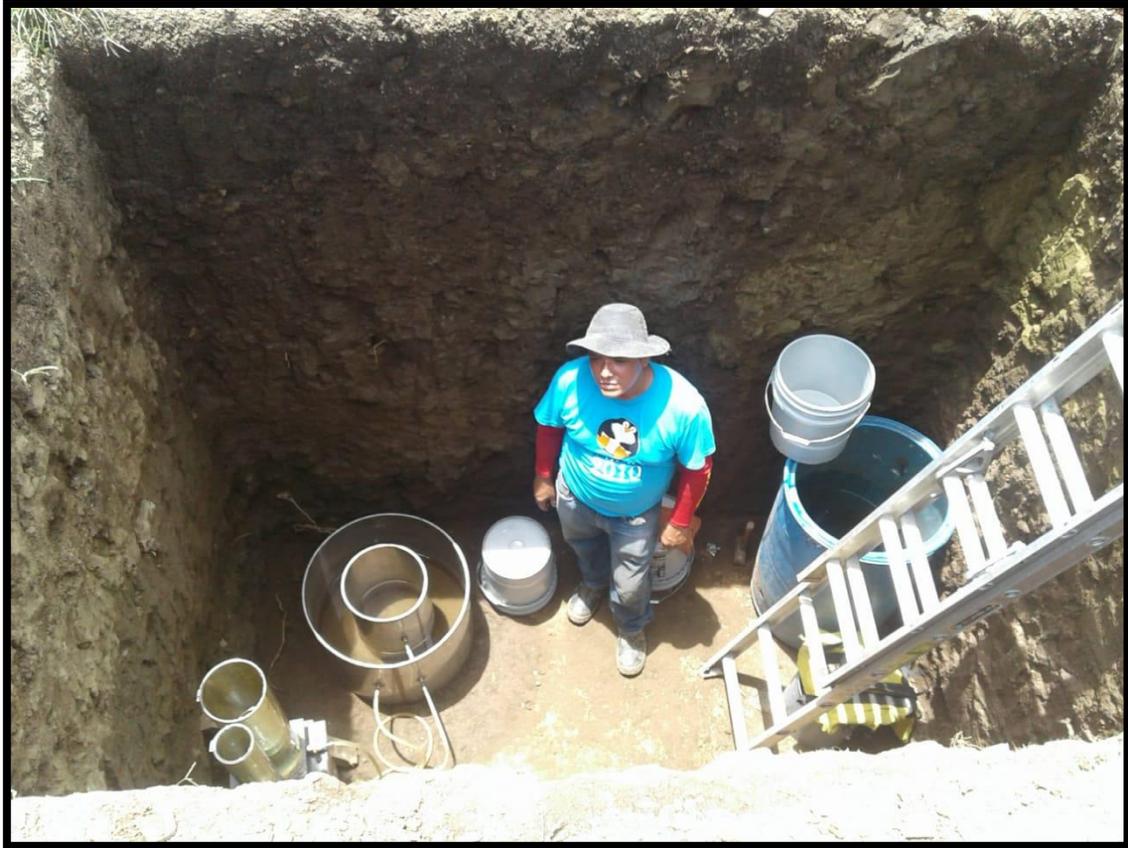
**Foto 3.5. Prueba de infiltración en calicata de 1.5 x 1.5 x 2 m de profundidad.**

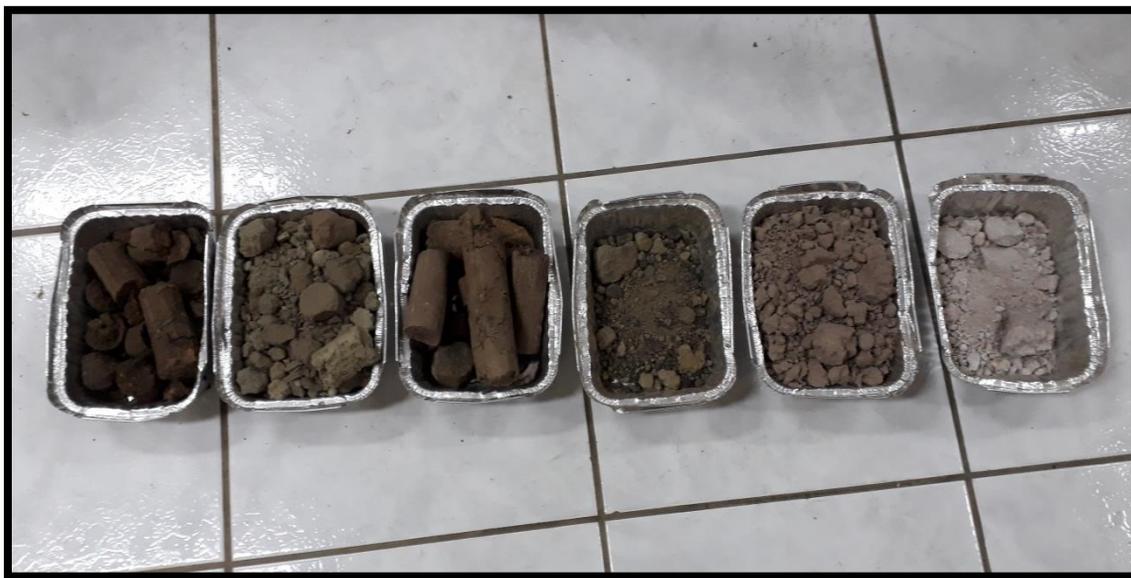
*Foto 3.6. Muestras de suelo en laboratorio.*

Con las muestras de suelo obtenidas por medio de la prueba SPT, se determinaron los diferentes estratos en cada sondeo y posteriormente se correlacionaron. En la (Foto 3.6) se muestran los suelos identificados y analizados en laboratorio según el Sistema Unificado, ASTM D 2487-02.

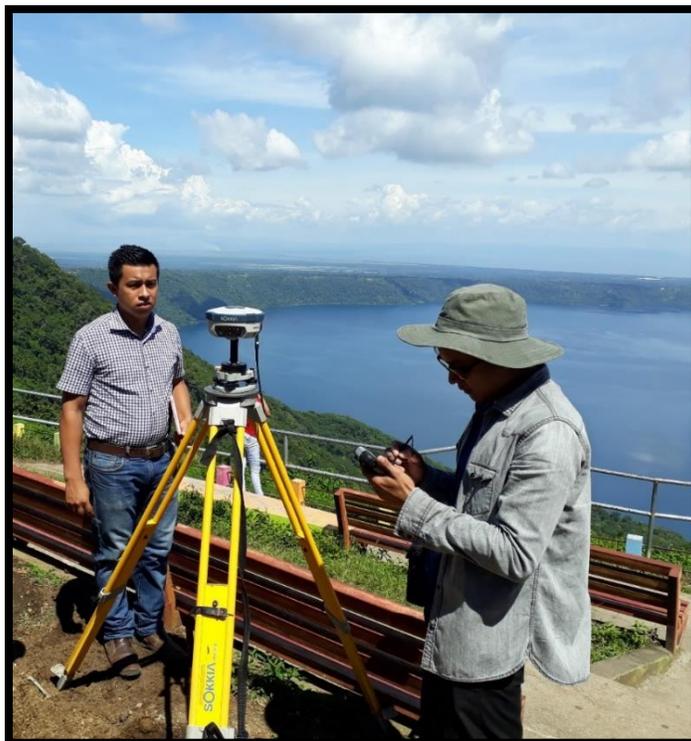
**Foto 3.7. Levantamiento de puntos geodésicos en el mirador de Catarina con GPS SOKKIA GRX2. (IGG-CIGEO/UNAN-MANAGUA, 2018).**

De acuerdo a lo desarrollado en el acápite 2.4.1, determinaron puntos geodésicos los cuales permiten tener una mayor precisión en los datos de las elevaciones del terreno. El levantamiento de puntos geodésico consistió en plantar el GPS marca SOKKIA GRX2 (Foto 3.7) en distintos puntos del terreno donde se podía dejar como referencia un punto fijo, este servirían de base para el levantamiento altimétrico y planimétrico del terreno. Los datos obtenidos con el GPS SOKKIA GRX2 fueron procesados con el software MAGNET TOOLS JOBS V.3.0.

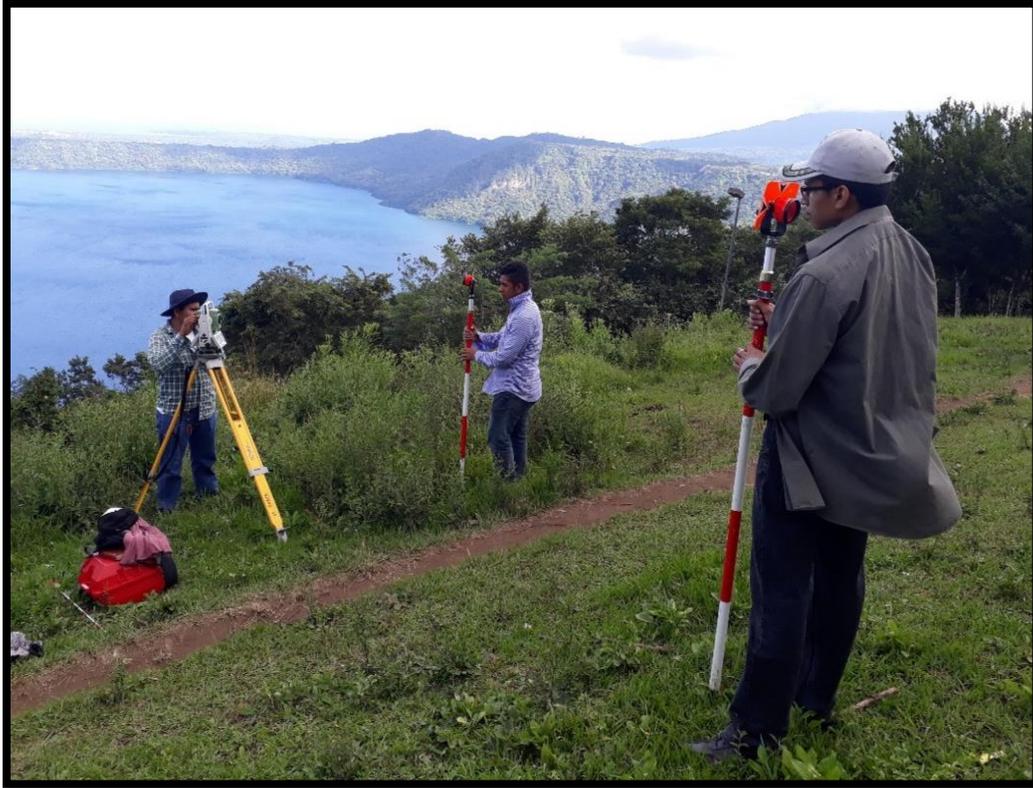
*Foto 3.8. Levantamiento topográfico con estación Total Leica TS09, Equipo Topográfico UNAN-Managua, 2018)*

Luego de definir los puntos geodésico en el mirador de Catarina se procedió a realizar el levantamiento altimétrico y planimétrico, la importancia de los puntos geodésicos es que permite trabajar con coordenadas satelitales, debido a la importancia de la investigación es necesario obtener coordenadas y distancias con alta precisión y de esta manera no trabajar con coordenadas asumidas. En geodesia se definieron 2 BM, los que fueron el punto de partida para amarrarse con la estación total y hacer la radiación del terreno por medio de puntos que permitan dibujar la superficie del terreno tanto en altimetría como planimetría. (Foto 3.8).

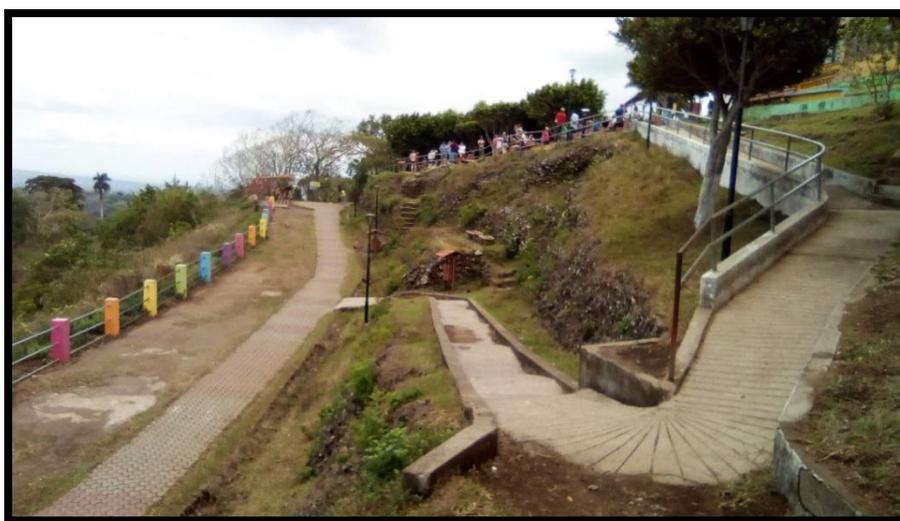
Se observa en la (Foto 3.9) el talud natural existente en el mirador de Catarina en el área de las gradas, frente a los Restaurantes. A la izquierda de la imagen se encuentran las barandas de seguridad que limitan con una ladera de más de 500 m de altura.

*Foto 3.9. Talud existente en el Mirador de Catarina.*

Es importante mencionar que, al momento de definir el contorno geométrico de los taludes, solo se profundizó 10 m del borde de las barandas ubicadas en el Mirador de Catarina, (Foto 3.9 y 3.10). Otro factor que nos limitó para dibujar los taludes fueron las profundidades de exploración de los SPT, estos tienen solo 10 metros de perforación, los que están ubicados en la parte media del mirador, (Figura 3.3).

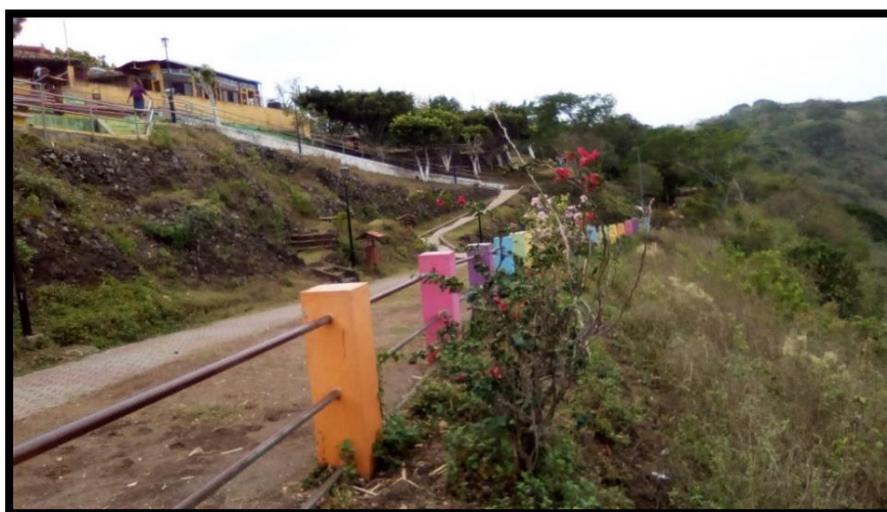
*Foto 3.10. Parte de la ladera noroeste de la laguna de apoyo, donde está ubicado el Mirador de Catarina, Aquí se forma una pendiente mayor al 70% la que se observa en la parte derecha de la imagen.*

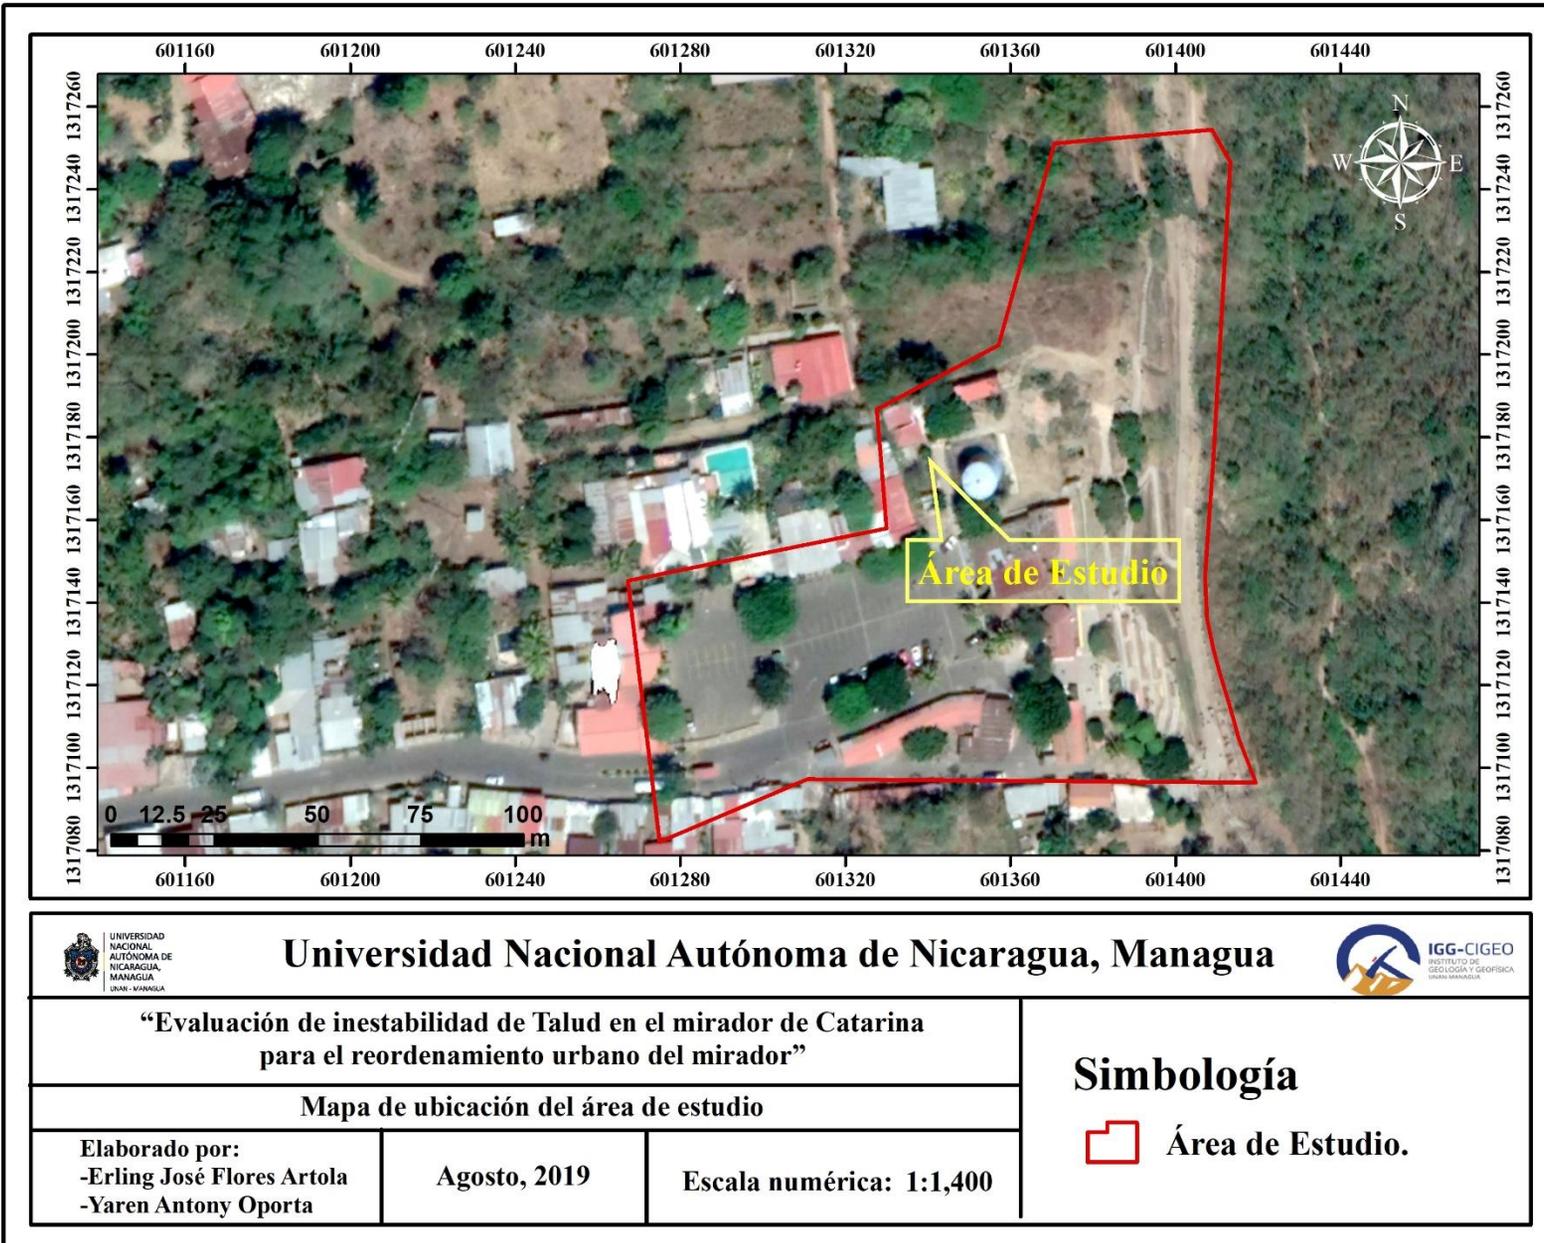
*Figura 3.3. Mapa del área de estudio ubicada en el mirador de Catarina.*

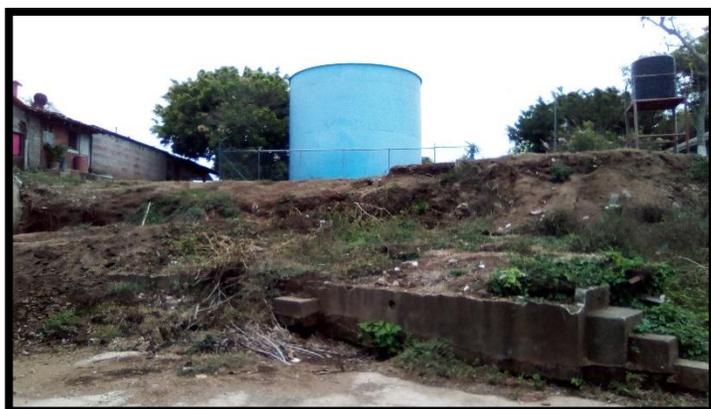
**Foto 3.11. Tanque de ENACAL ubicado en el Mirador de Catarina.**

| Valores de carga muerta de edificaciones principales del mirador de Catarina en base al RNC-07. | | | | | |
|---|---|---|---|---|---|
| Tanque de ENACAL | - | Tanque Metálico | 58.81 | 601343.696 | 1317169.802 |

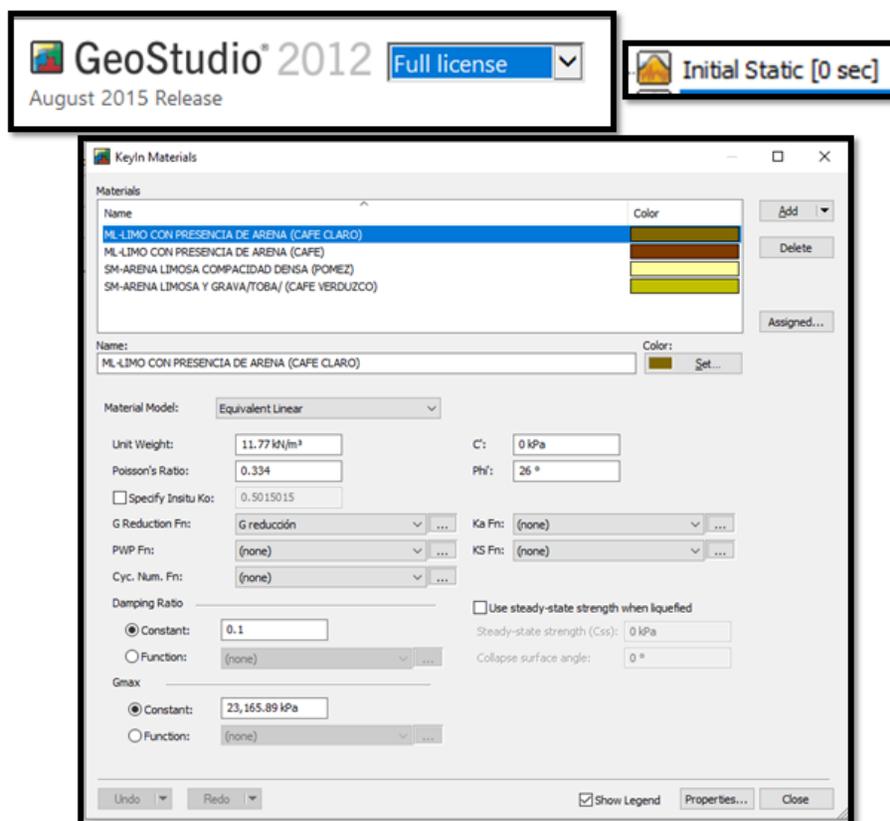
En la figura 3.5 se muestra la ventana Keylin Materials, donde se ingresan los parámetros de los materiales; valores de  $G_{máx}$ , reducción de amortiguamiento, pesos específicos, ángulo de fricción, (QUAKE/W 2012).

Figura 3.5. Ventana Keylin Materials, Geoestudio 2012.

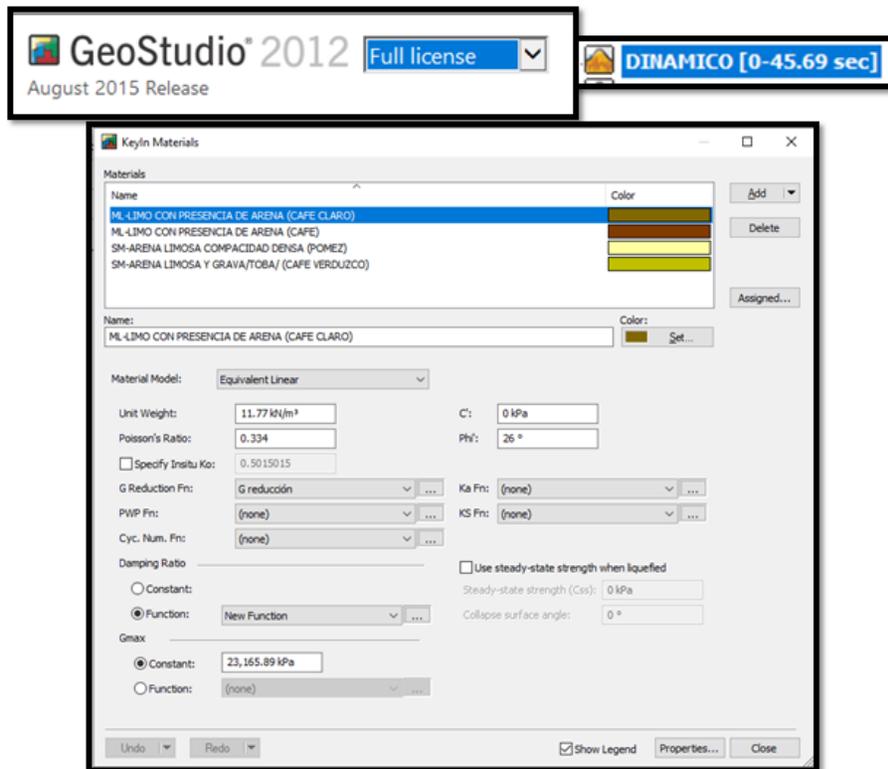
*Figura 3.7. Ventana keylins Materials, acá se ingresan los valores que definen la función de damping ratio, la que relaciona el índice de plasticidad del suelo y los esfuerzos de confinamiento.*

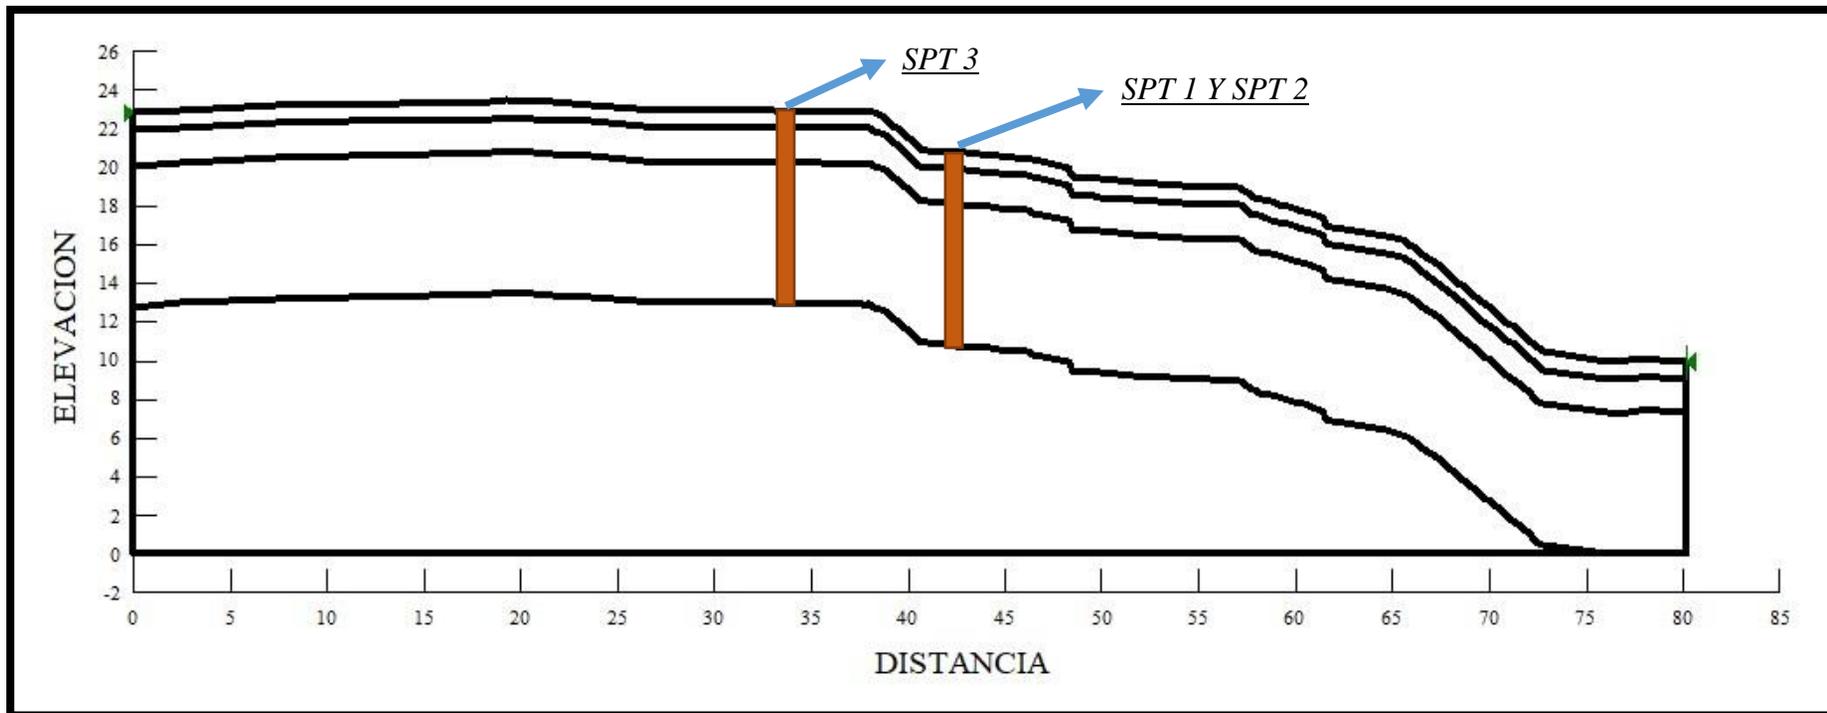
**Figura 4.2. Ubicación de los SPT en los perfiles modelados en el Mirador de Catarina. Perfil número 2.**

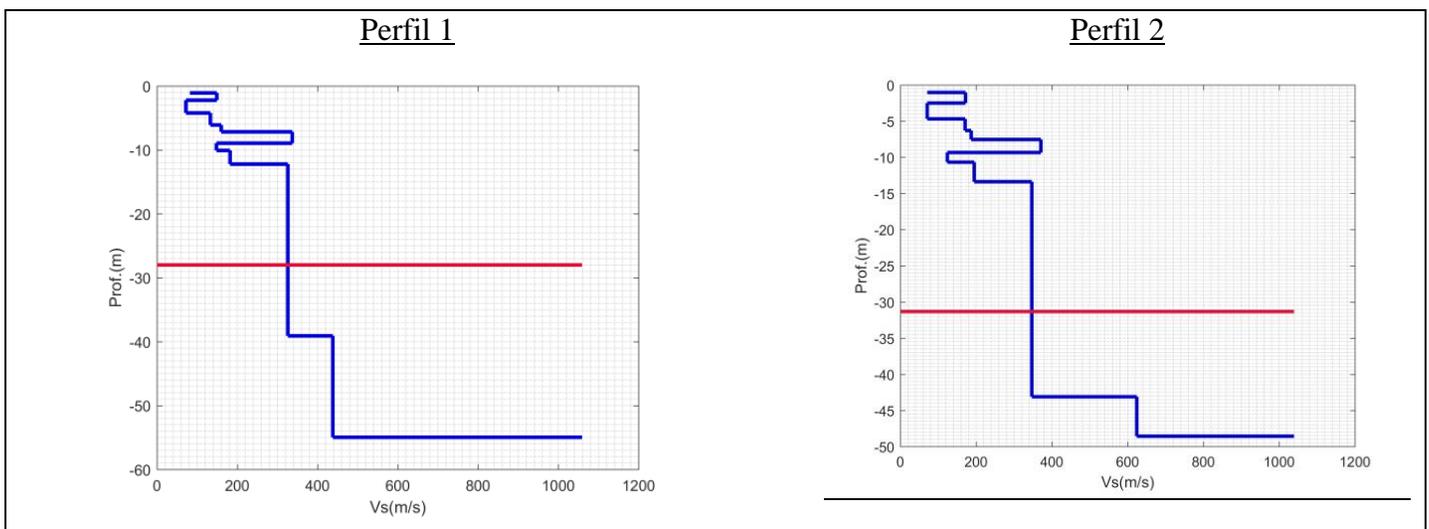
**Figura 4.4. Perfiles de velocidades de ondas  $V_s$  30. La línea roja representa la profundidad máxima confiable alcanzada para cada sitio.**
