UNIVERSIDAD  
NACIONAL  
AUTÓNOMA DE  
NICARAGUA,  
MANAGUA  
UNAN - MANAGUA

**Trabajo Monográfico para optar al título de Ingeniero Civil.**

**Tema: “Evaluación de estabilidad de talud en el Mirador de Catarina para el reordenamiento urbano del mirador”.**

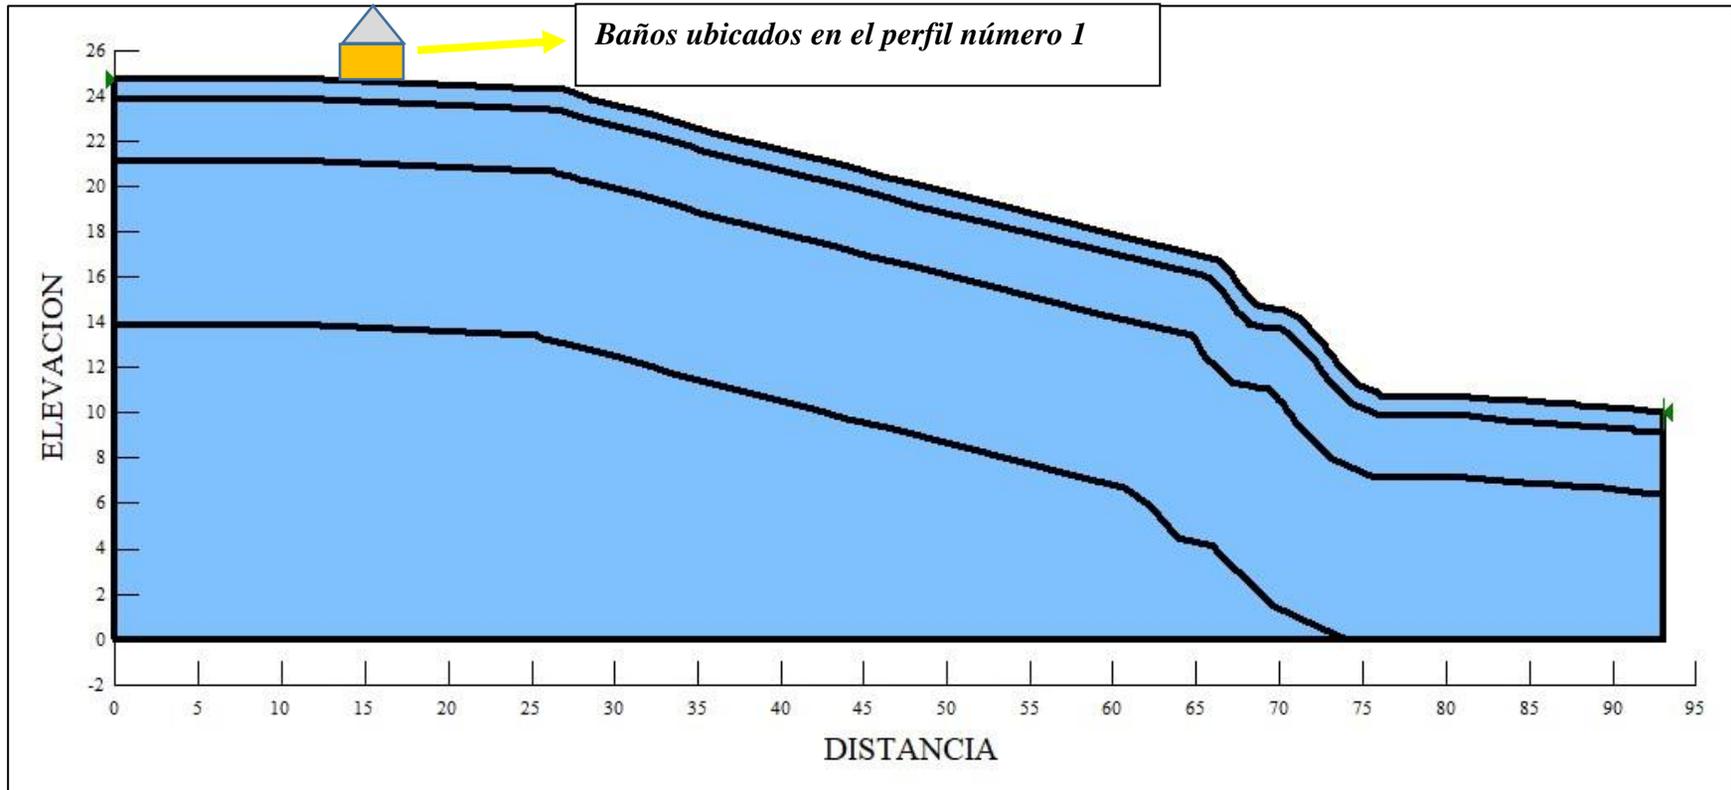
**Figura 4.7. Perfil número 1 trazado en el Mirador de Catarina.**

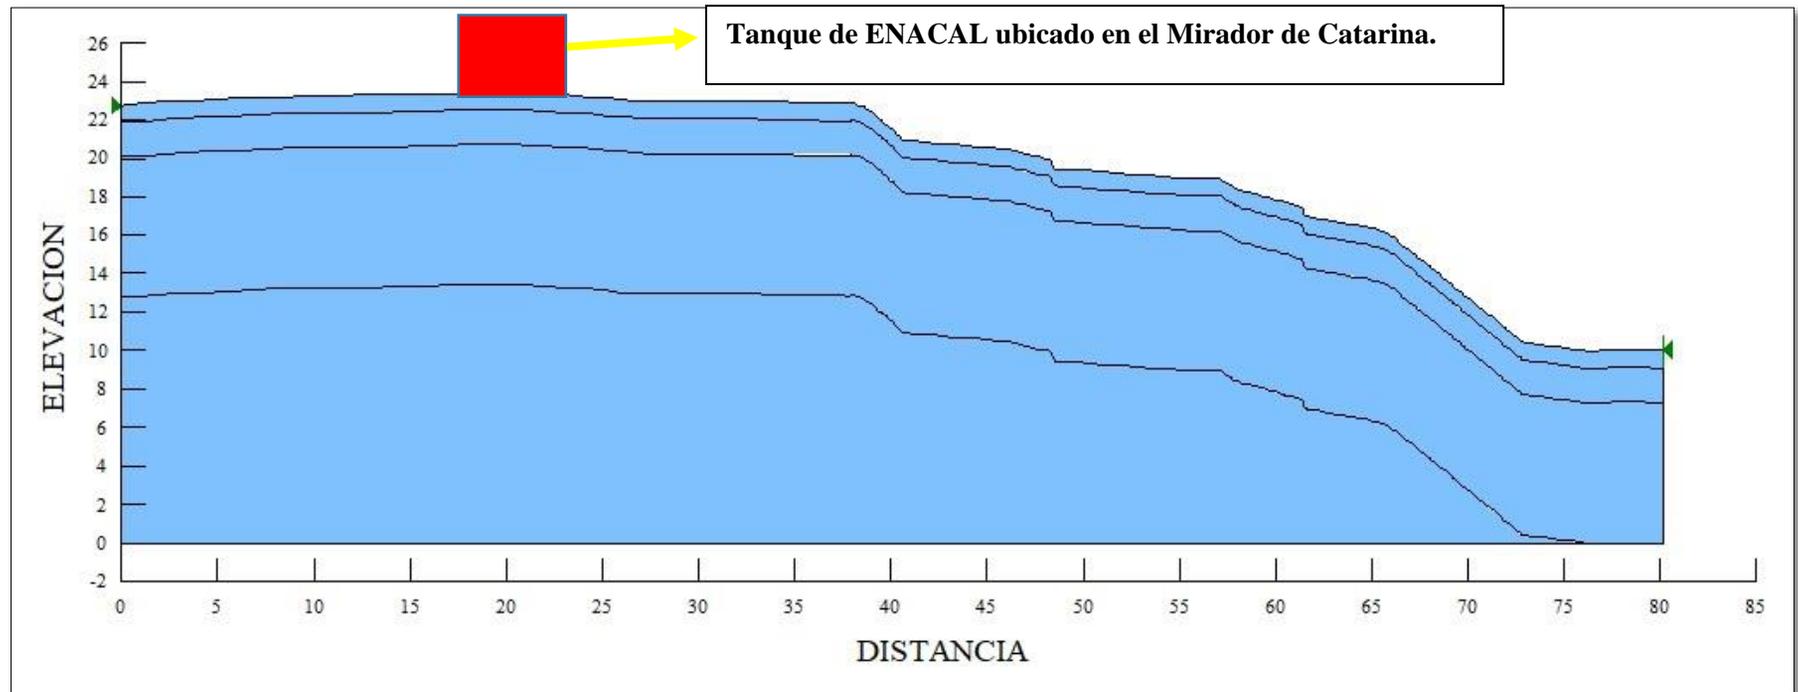
*Figura 4.8. Perfil número 2 donde está ubicado el tanque de ENACAL.*

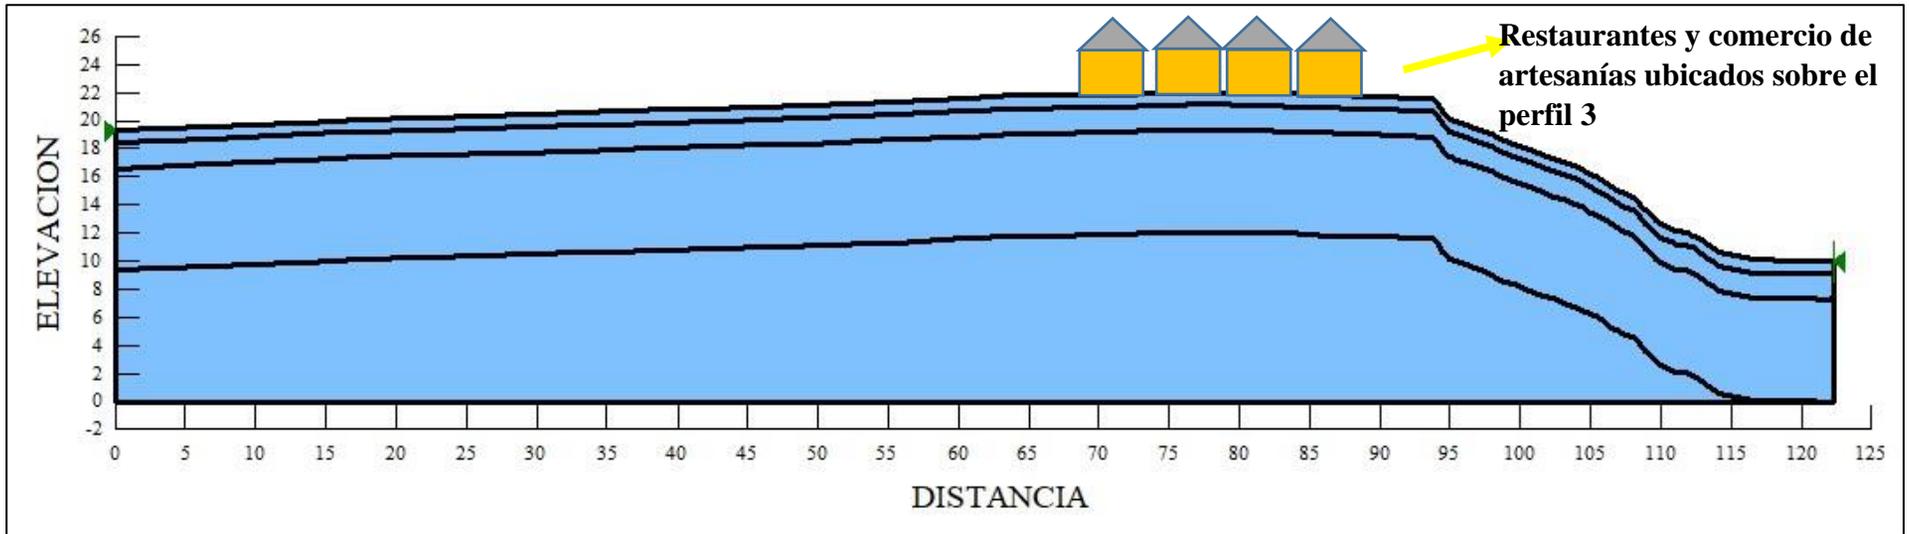
*Figura 4.9. Perfil número 3 trazado en el Mirador de Catarina.*

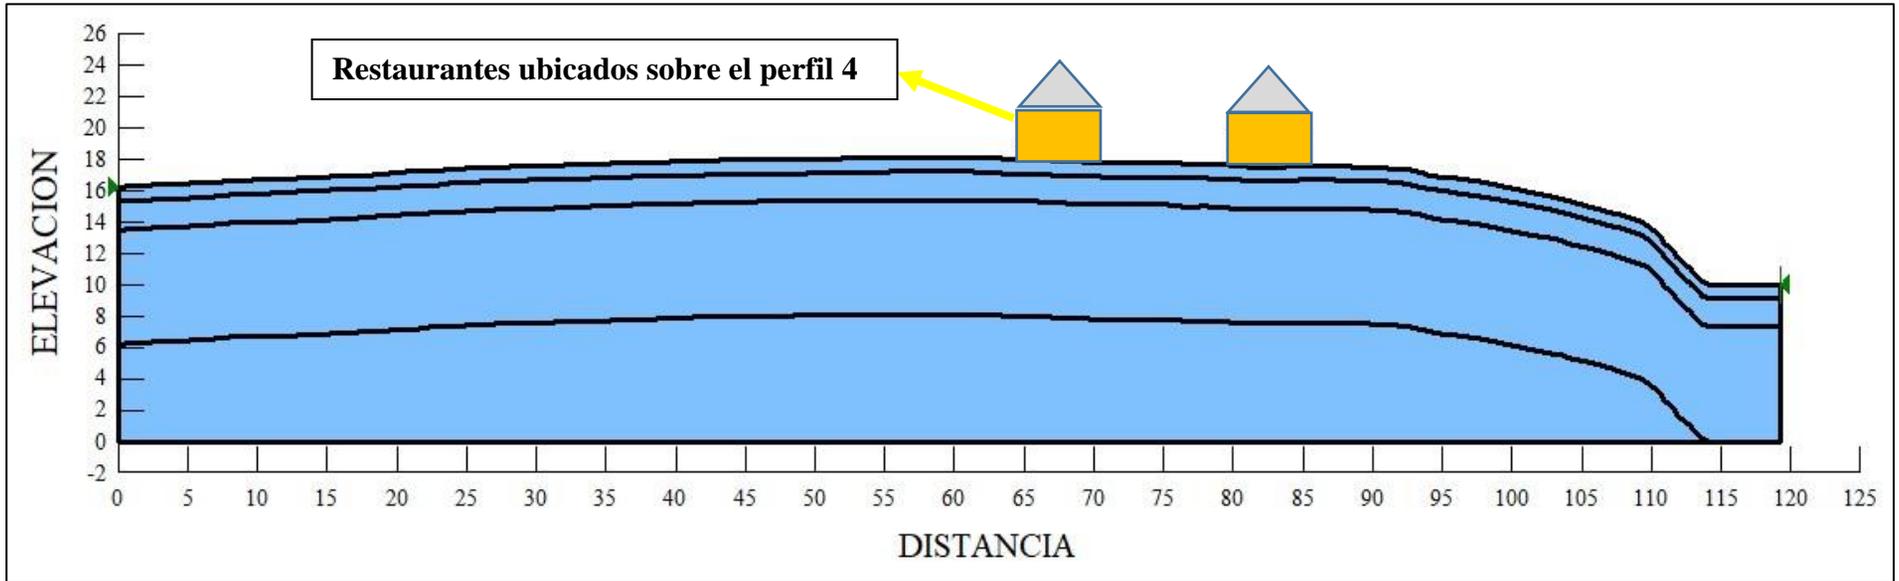
*Figura 4.10. Perfil número 4 trazado en el Mirador de Catarina.*

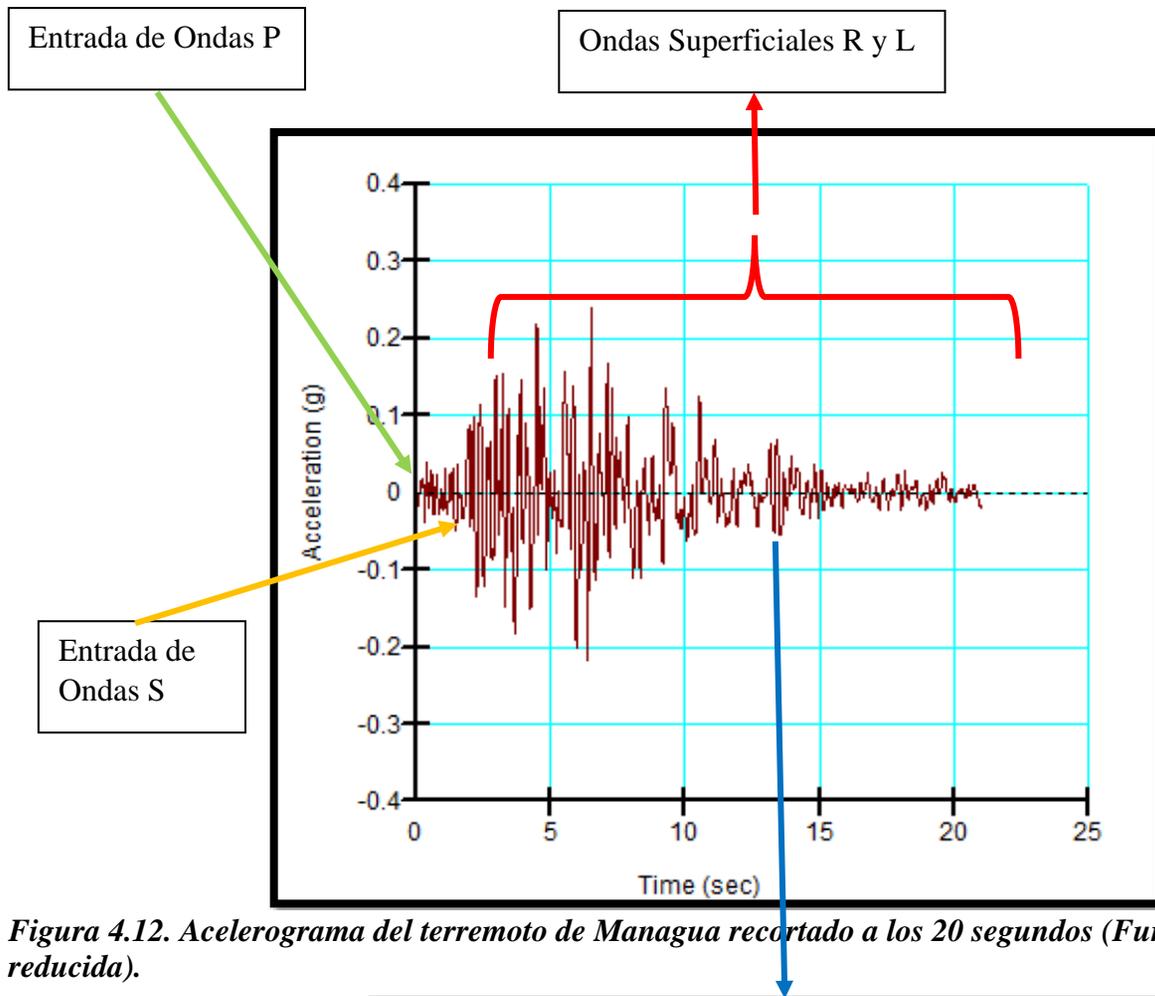
**Figura 4.12.** Acelerograma del terremoto de Managua recortado a los 20 segundos (*Función reducida*).

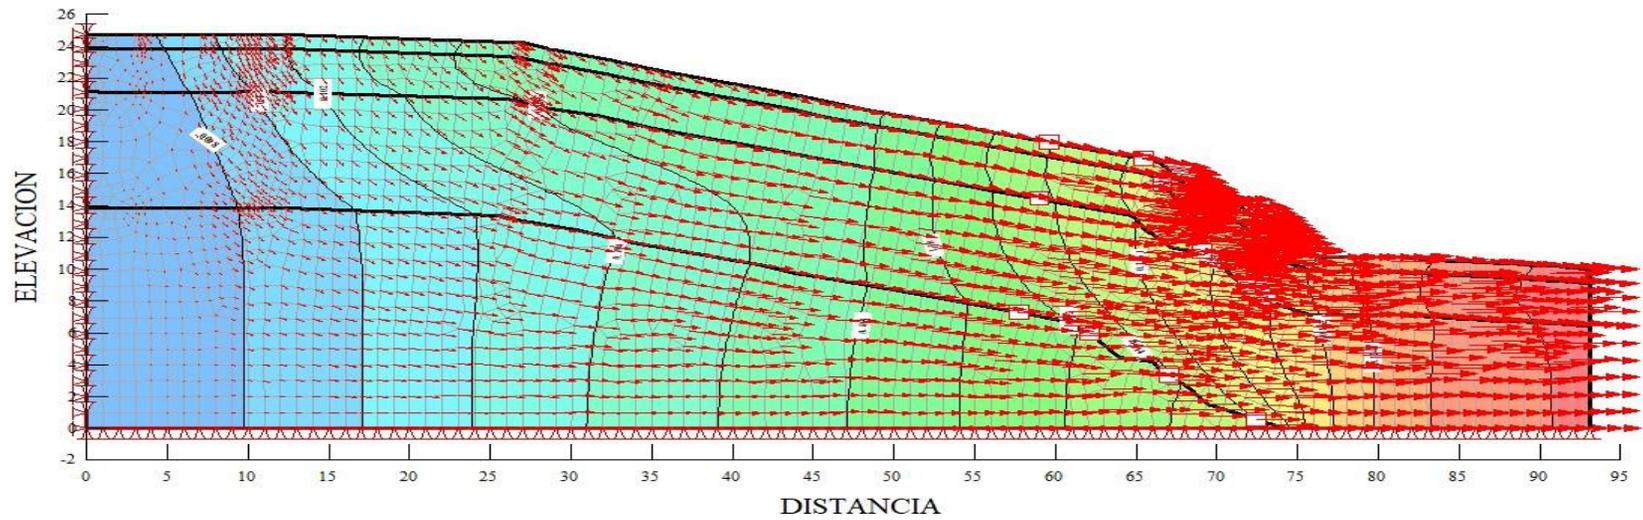
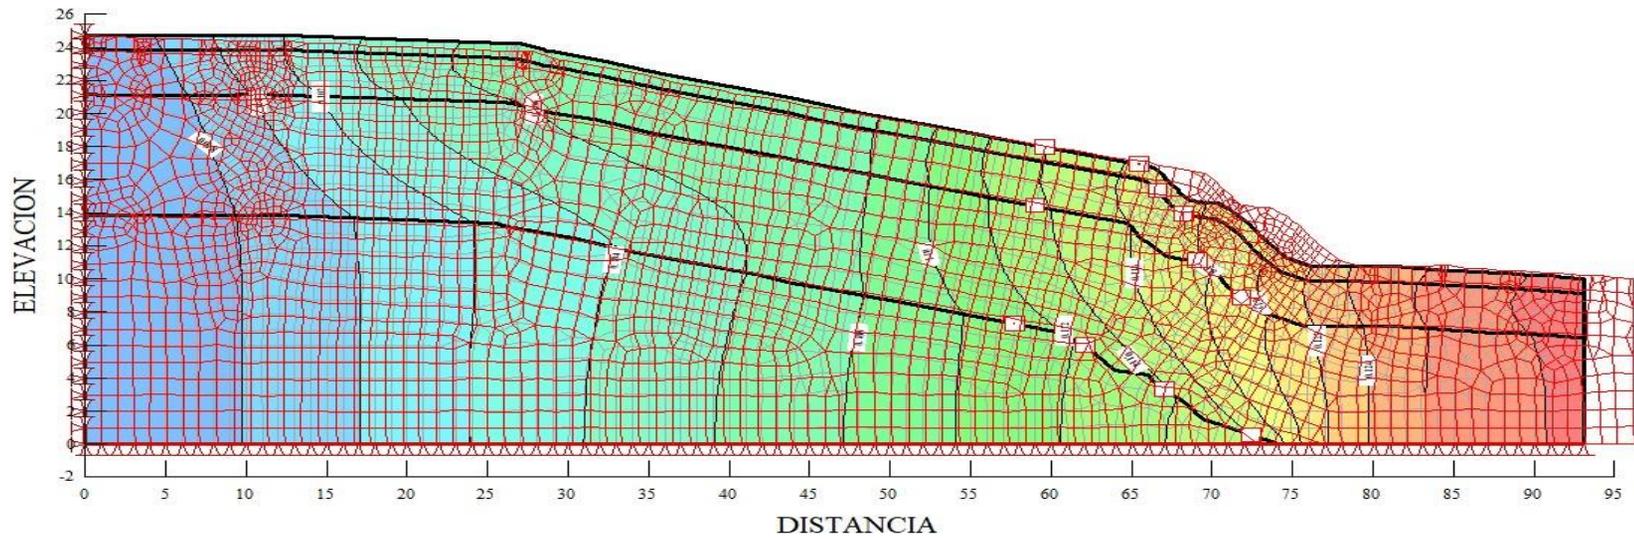
*Figura 14. Deformación permanente de la estructura a los 14.5 segundos. Perfil 1.*

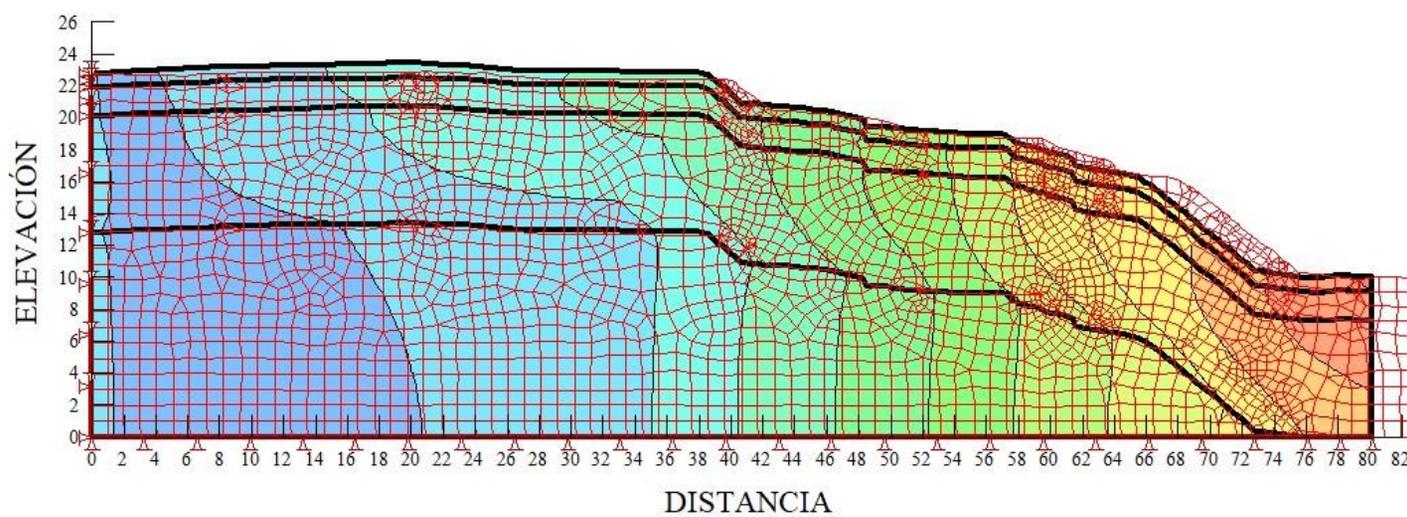
*Figura 4.16. Deformación permanente de la estructura a los 14.5 segundos. Perfil 2.*

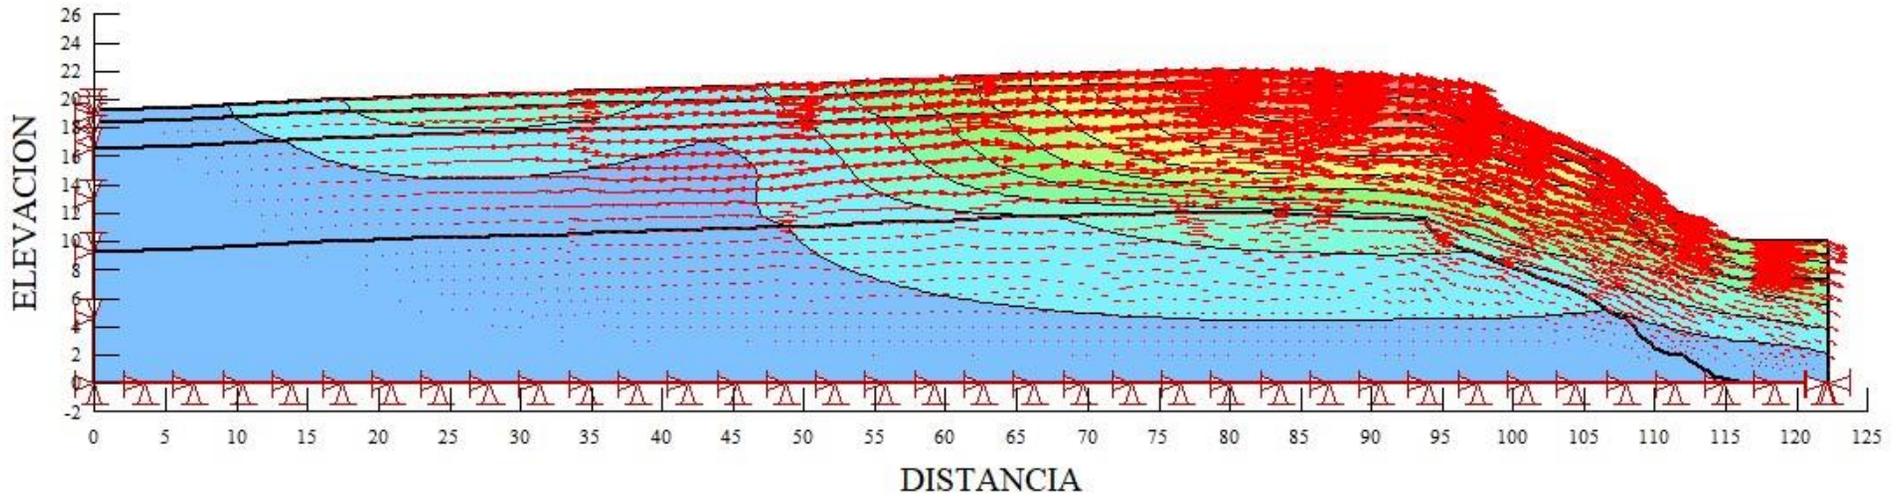
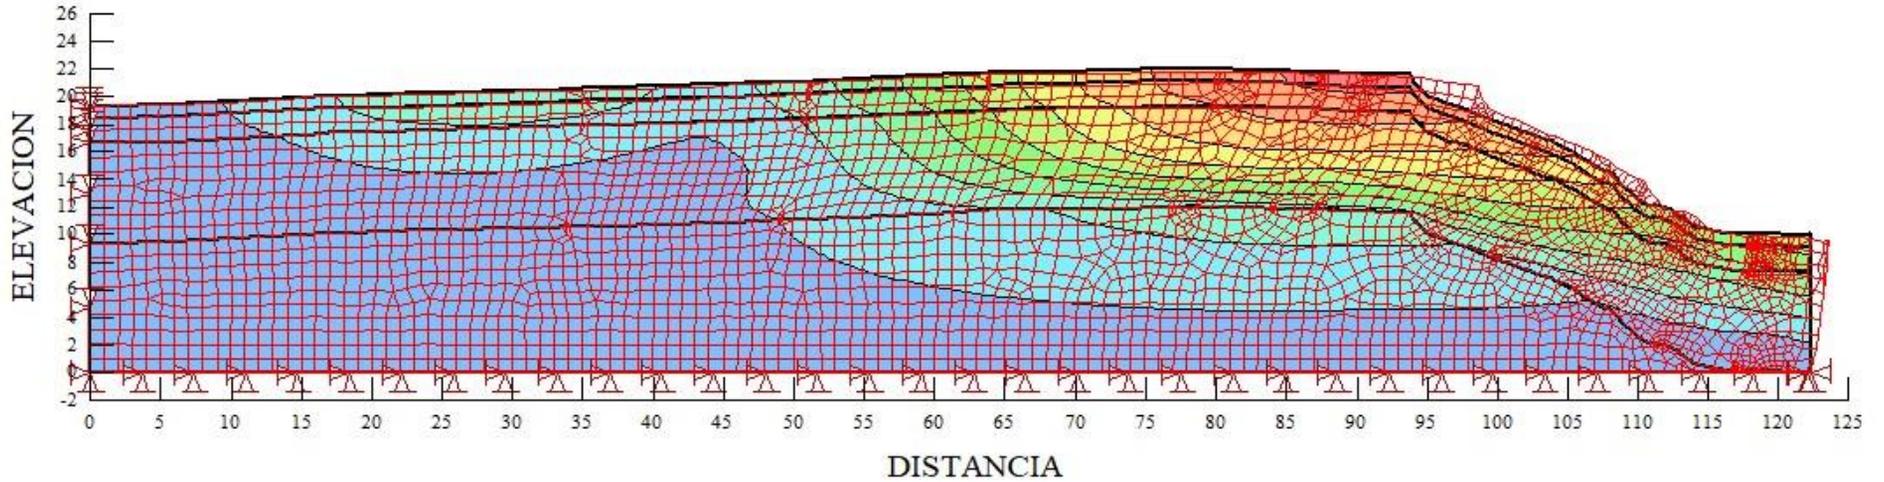
*Figura 4.18. Deformación permanente de la estructura a los 14.5 segundos. Perfil 3.*

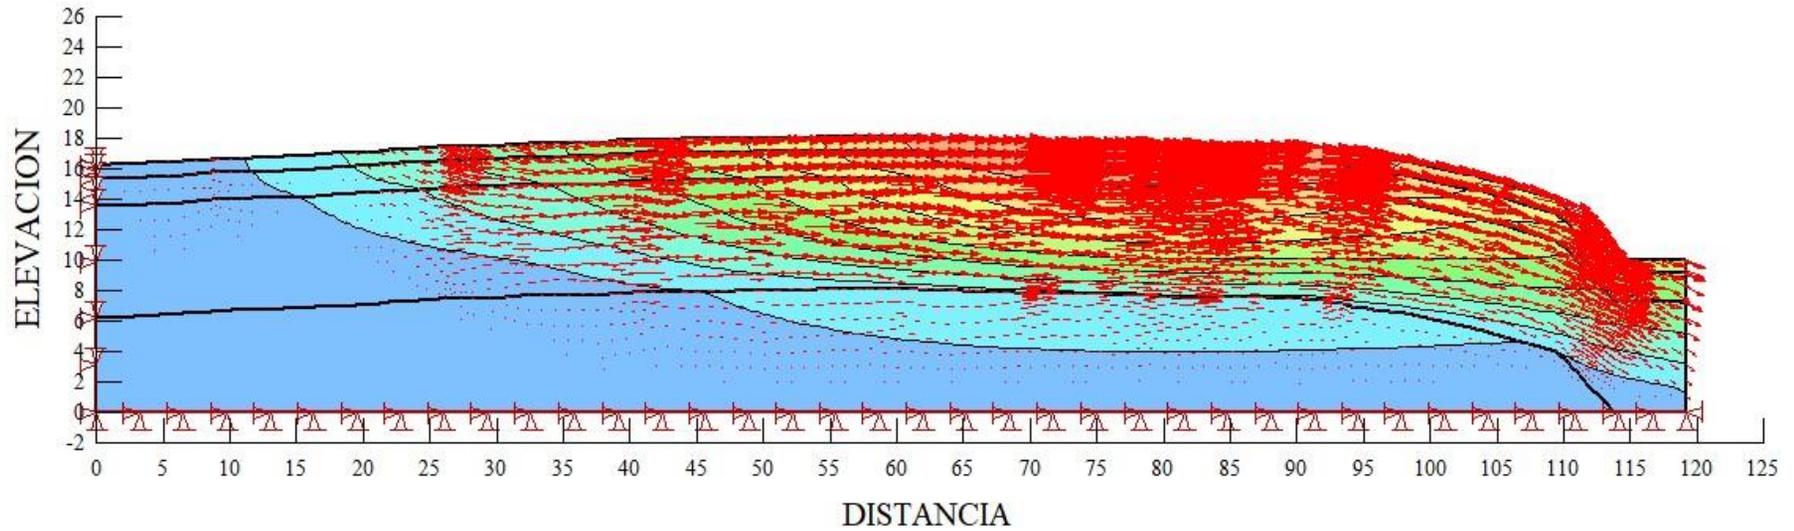
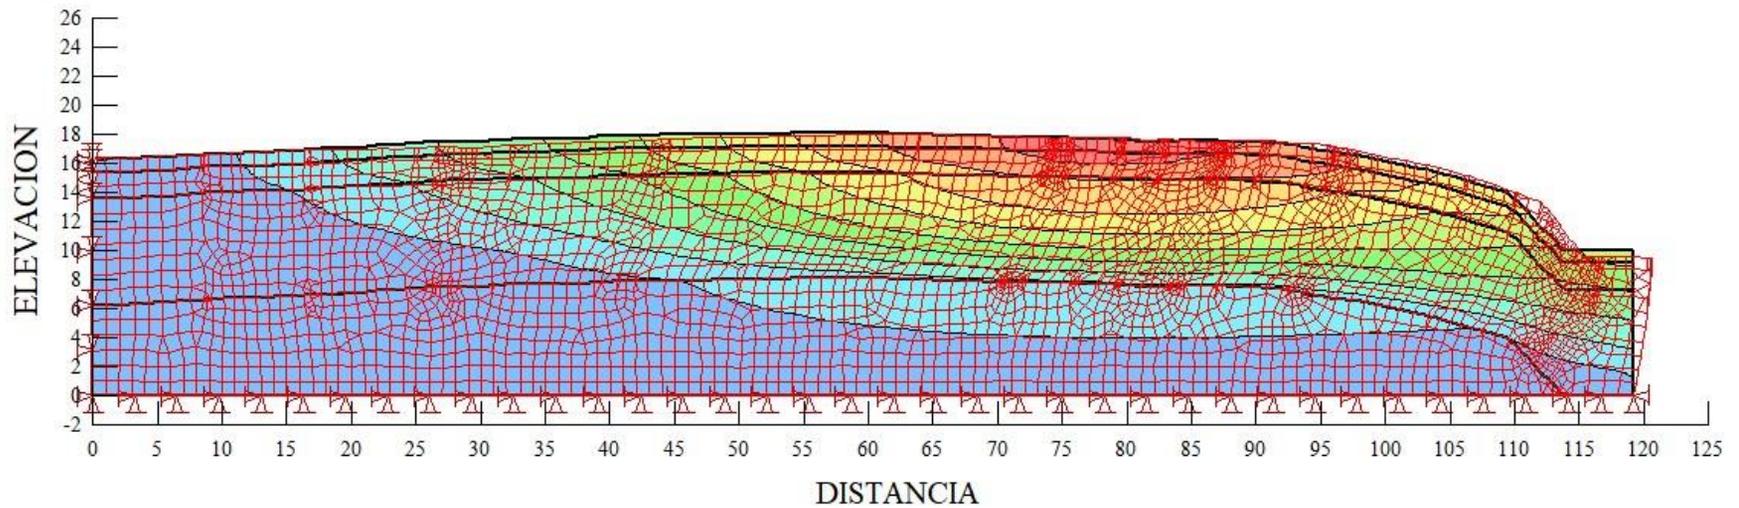
*Figura 4.20. Deformación permanente de la estructura a los 14.5 segundos. Perfil 4.*

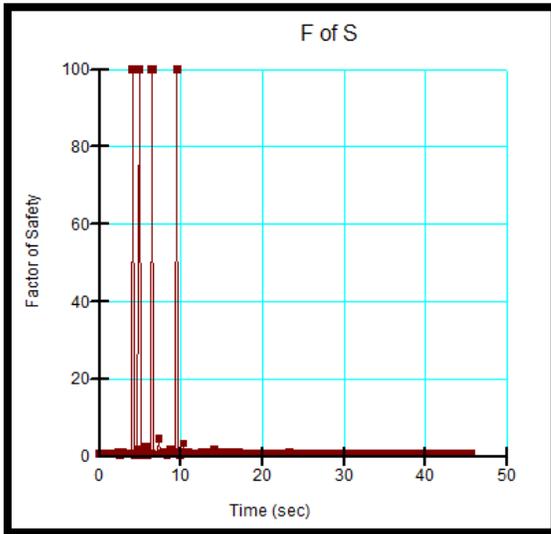
**Figura 4.21. Fs. Durante el sismo de 1972 Perfil 2.**

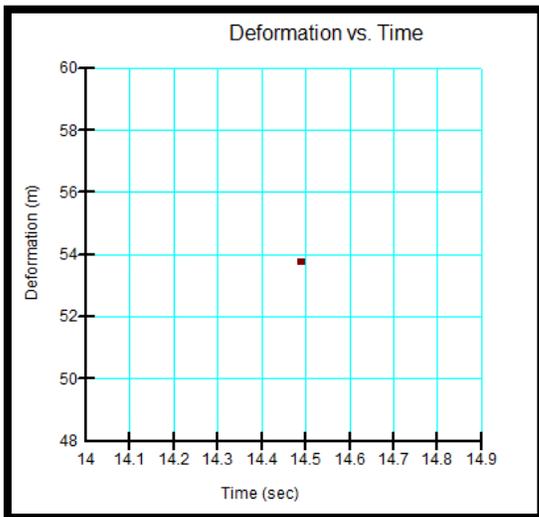
**Figura 4.22. Deformación Permanente acumulada a los 14.5 s.**

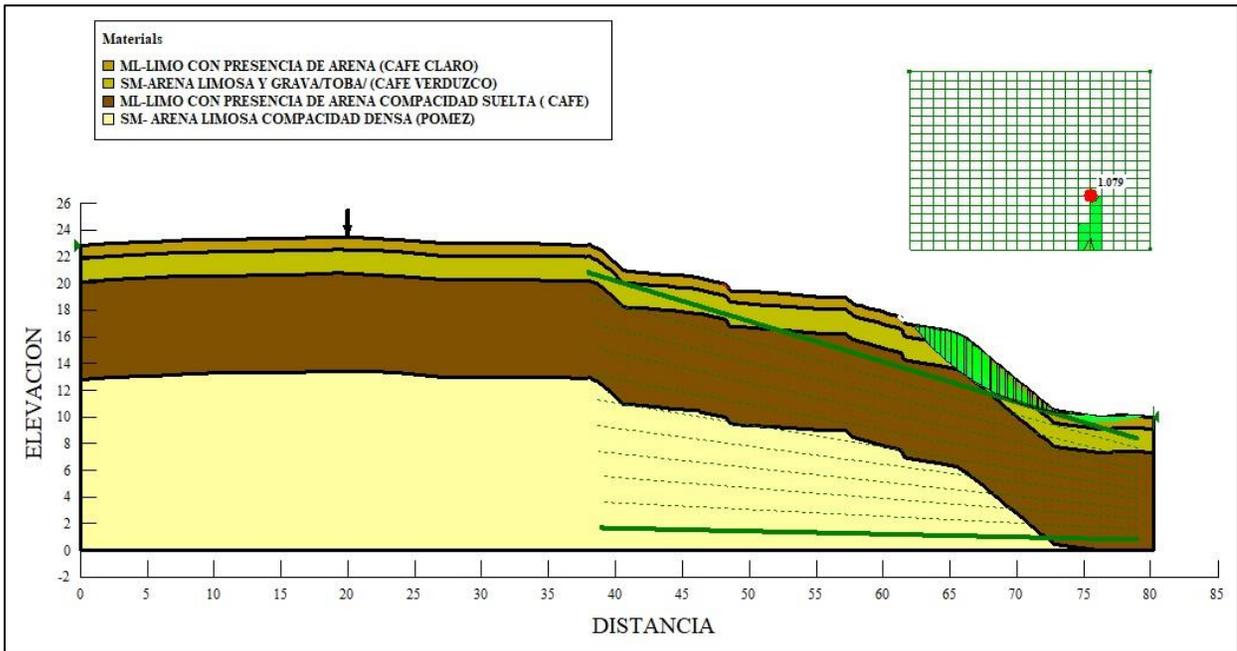
**Figura 4.24. Superficies de falla con factores menores a 1.5 para condiciones estáticas en el Perfil número 2 (Método Morgenstern Price y Spencer)**

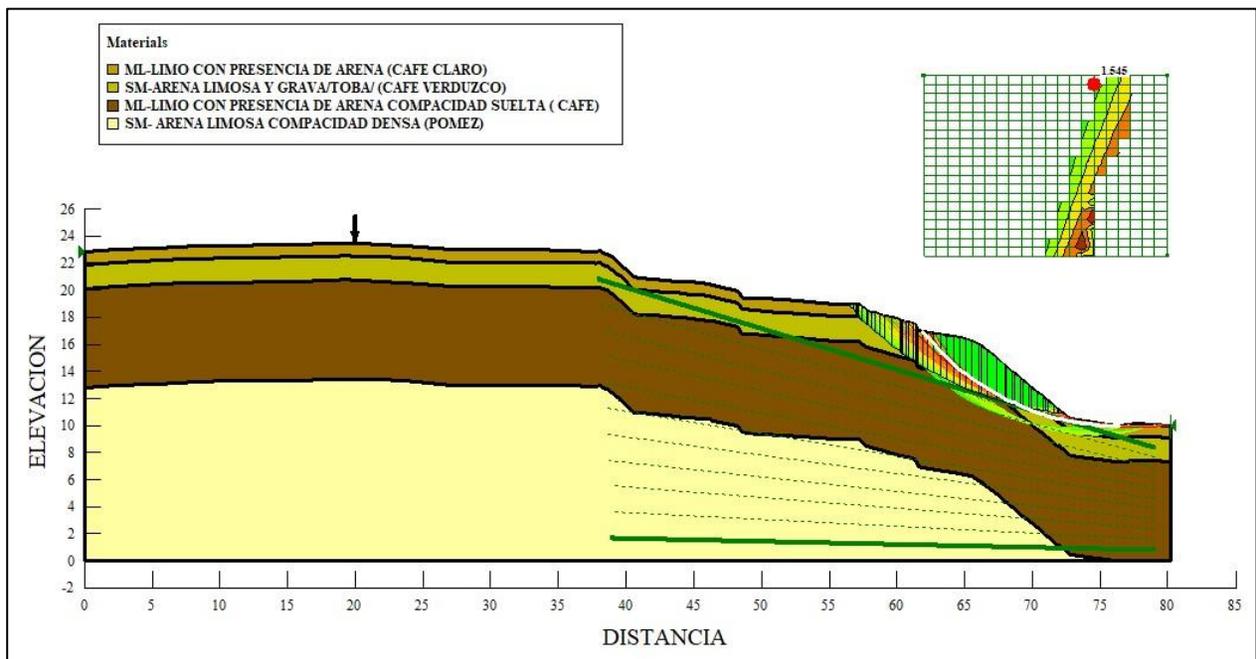
**Figura 4.25. Superficies de falla con factores menores a 1.1 para condiciones dinámicas en el perfil número 2 (Método de elementos finitos y Bloque de Newmark)**

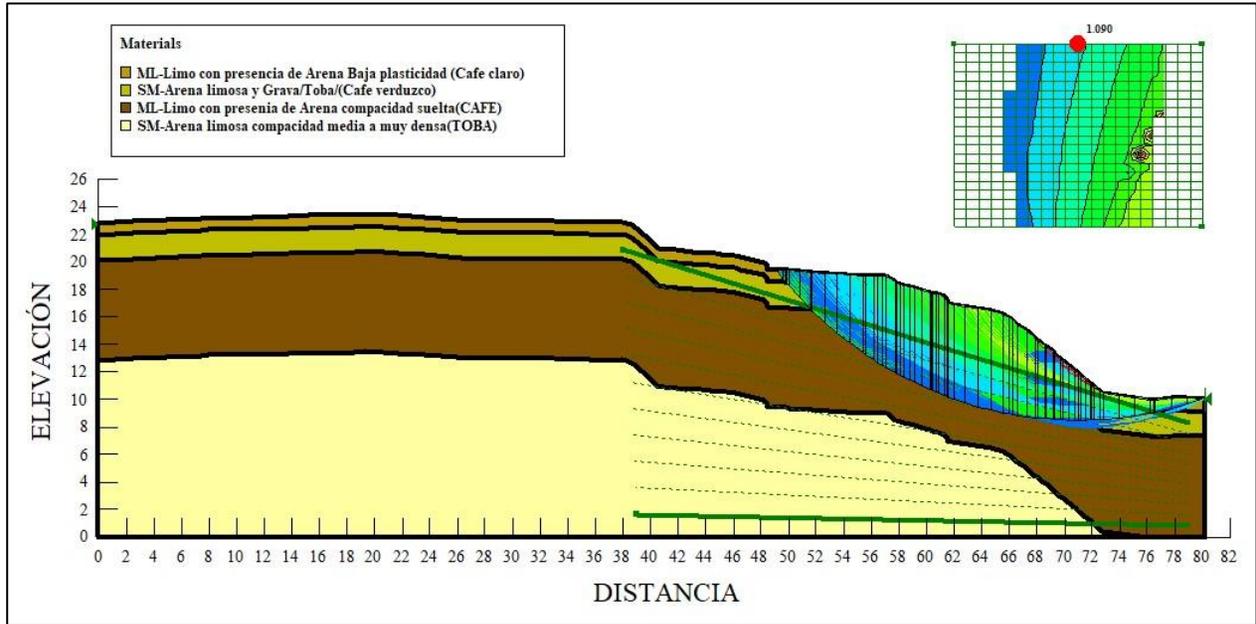
**Figura 4.26. Superficies de falla con factores menores a 1.5 para condiciones dinámicas en el perfil número 2 (Método de elementos finitos y Bloque de Newmark)**

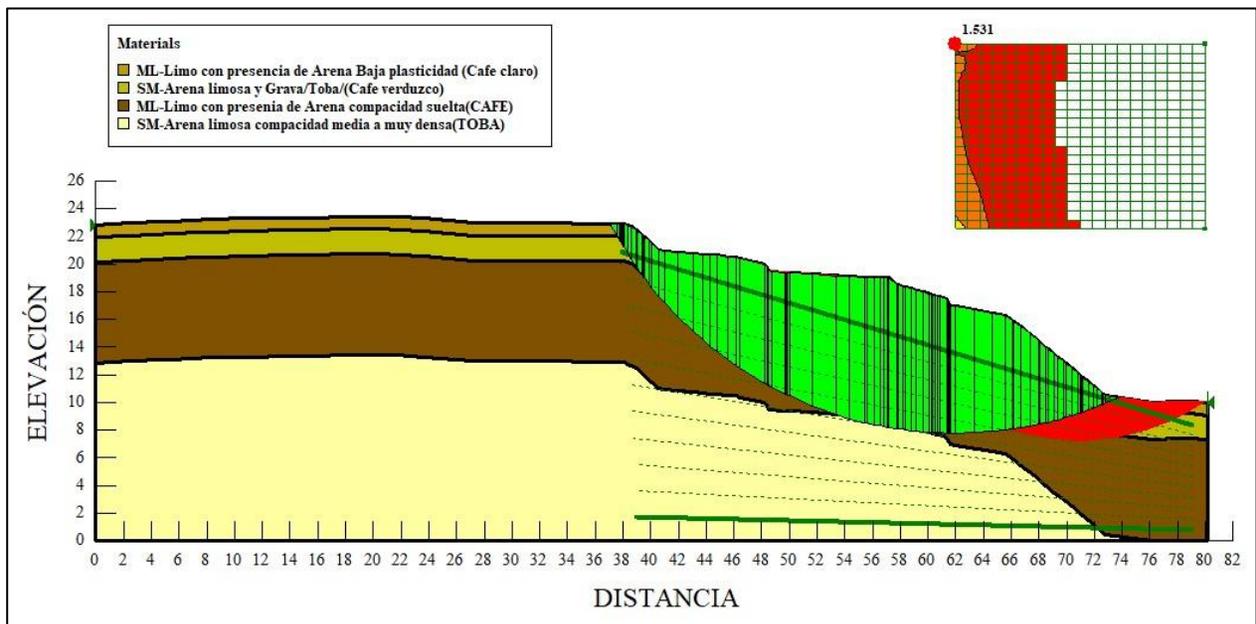
Figura 4.27. Zonas de inestabilidad de laderas en condiciones estáticas para el perfil número 1.

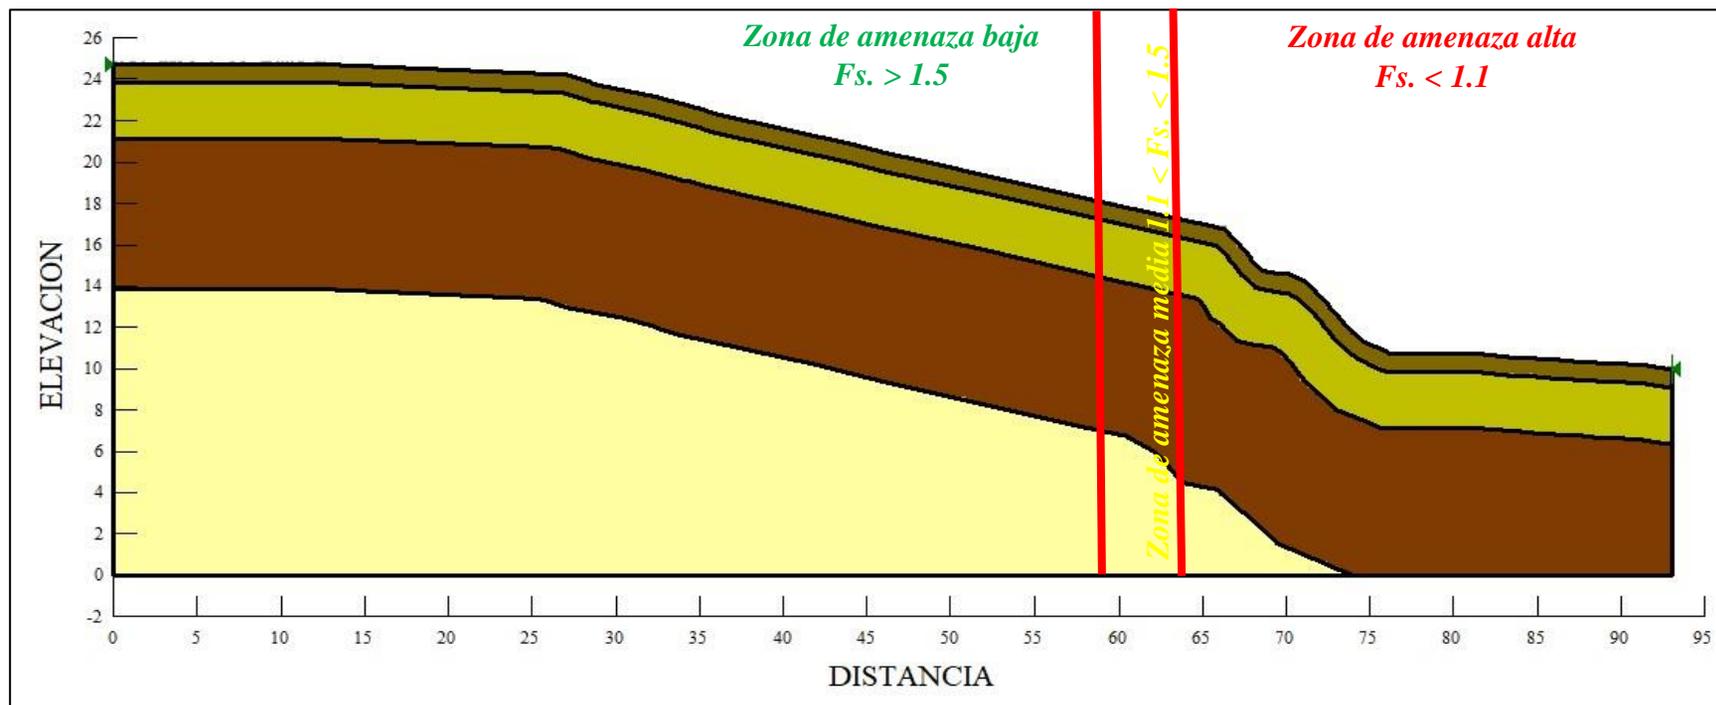
Las zonas críticas a deslizamientos, se definieron a partir de las superficies de falla dentro de los rangos definidos al inicio del acápite 4.5. Dentro de las zonas altas y media se localizan las superficies de rotura con mayor probabilidad de deslizamiento. Para el talud 1 la zona de amenaza baja se ubica entre las coordenadas (0, 25) y (56.5, 18), en esta área se ubican los baños públicos del mirador, la zona de amenaza media está entre las coordenadas (56.5, 18) y (64, 16.5) y para la zona de amenaza alta las coordenadas son (64, 16.5) y (93, 10). Se observa que la zona de mayor vulnerabilidad comprende el área que limita con el borde del Mirador de Catrina.

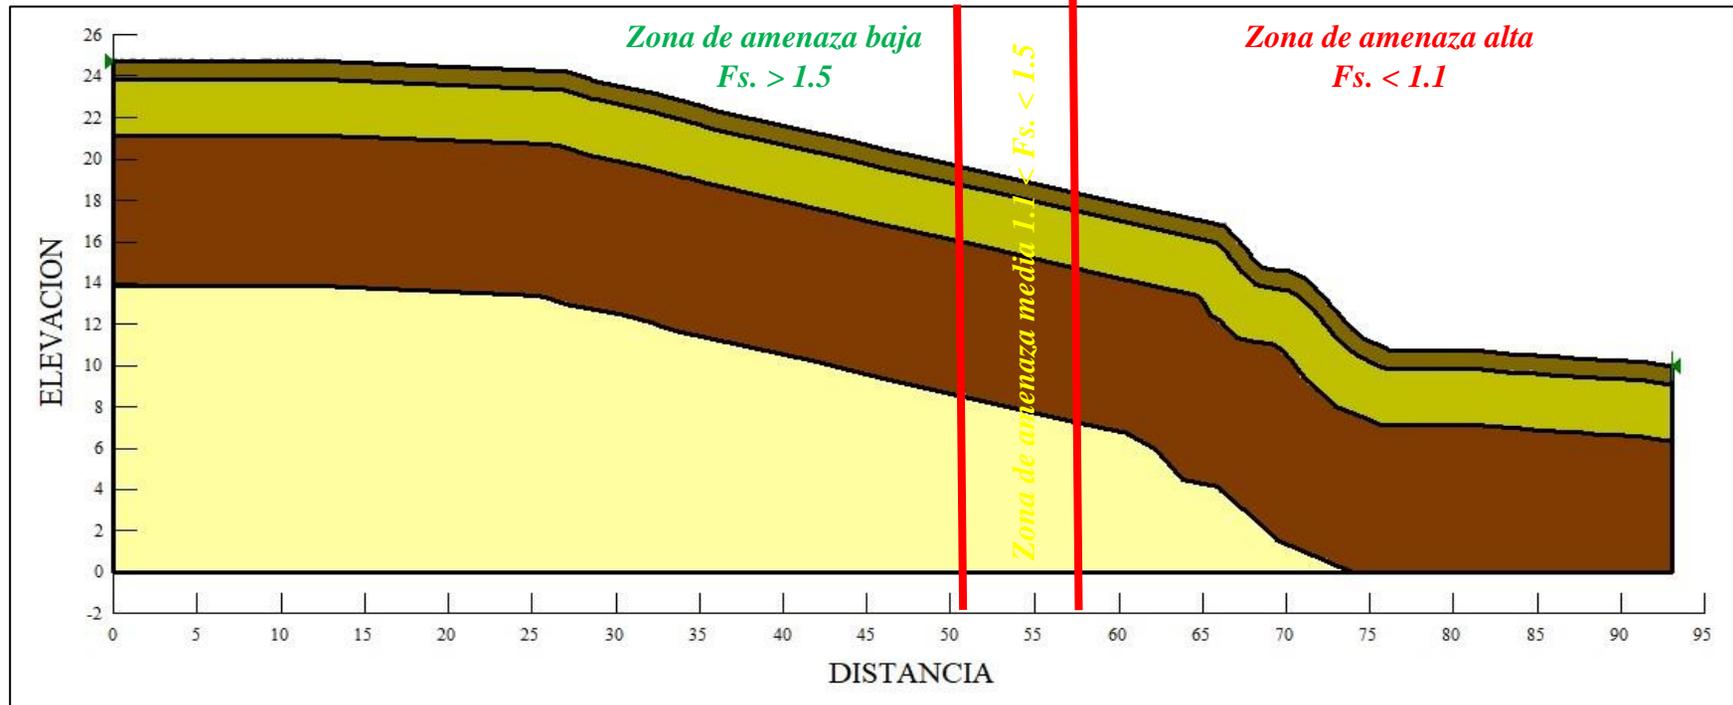
Para las superficies de fallas en condiciones dinámicas, las zonas de amenaza, se definieron a partir de la simulación de talud con el registro de acelerograma del terremoto de Managua de 1972. Las superficies de fallas, se extrajeron a los 14.5 segundos del sismo, en este tiempo del sismo, se generan deformaciones e incrementos considerables en las superficies de falla menores a un factor de seguridad de 1.5. Comparando las áreas de amenaza en condiciones estáticas, aumentan una longitud de 7 metros. Las coordenadas para la zona de amenaza baja son (0, 25) y (51, 19), para la zona de amenaza media (51, 19) y (57.5, 18) y la zona de amenaza alta (57.5, 18) y (93, 10).

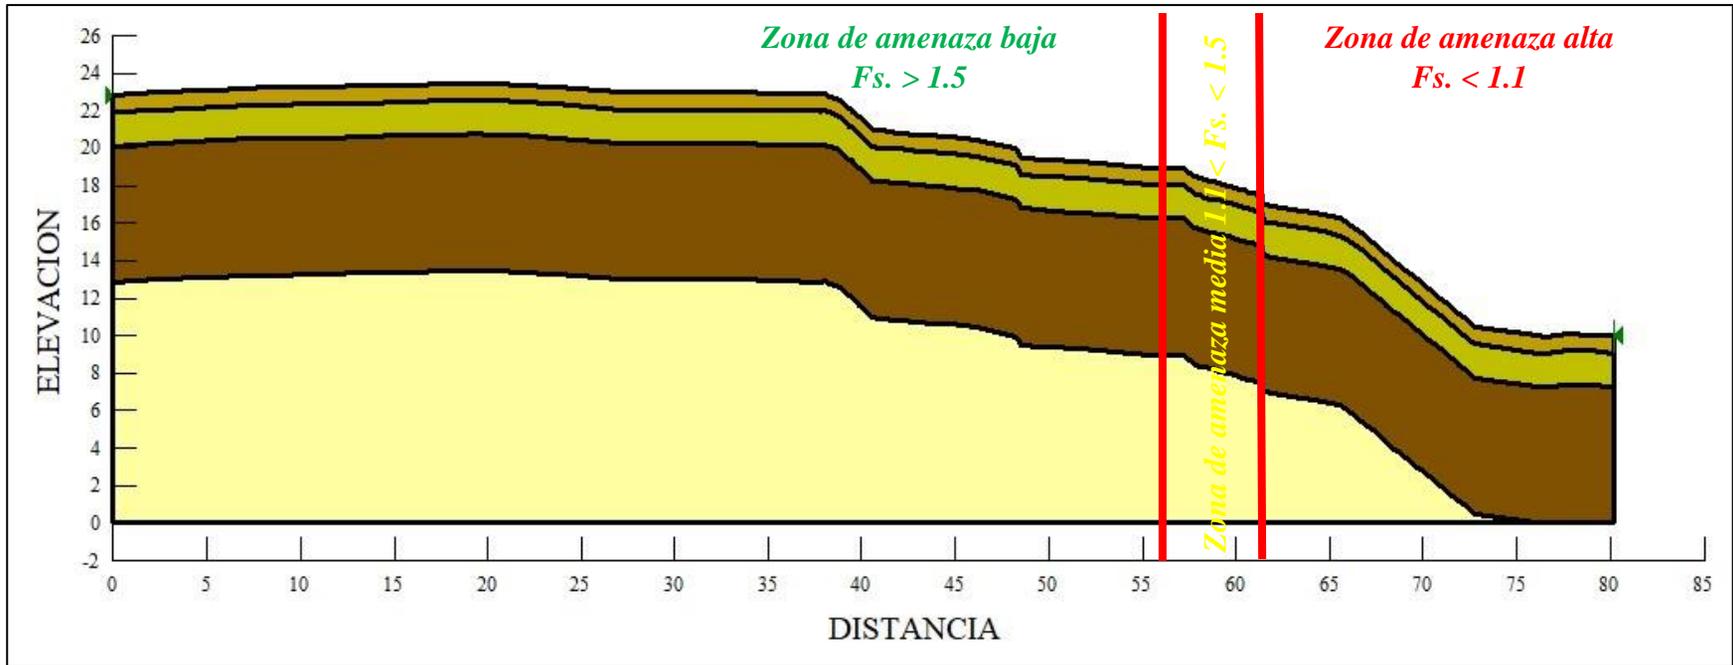
Para el perfil número 2, las zonas de amenaza definidas en condiciones estáticas están ubicadas en las coordenadas siguientes: zona de amenaza baja (0, 23) y (56, 18.5), zona de amenaza media (56, 18.5) y (62, 16.5) y la zona de amenaza alta (62, 16.5) y (80.3, 10). El talud tiene una longitud de 80.3 metros donde la zona de amenaza alta abarca 18 metros hasta las orillas de las laderas del mirador. En este perfil está ubicado el tanque de ENACAL en las coordenadas (20, 22.8), para condiciones estáticas el tanque está en la zona de amenaza baja, sin embargo por los valores altos de esfuerzos de sobrecarga producto del peso, se puede generar desplazamientos y presiones continuas a largo plazo sobre las estructuras colindantes y las laderas ubicadas a las orillas.

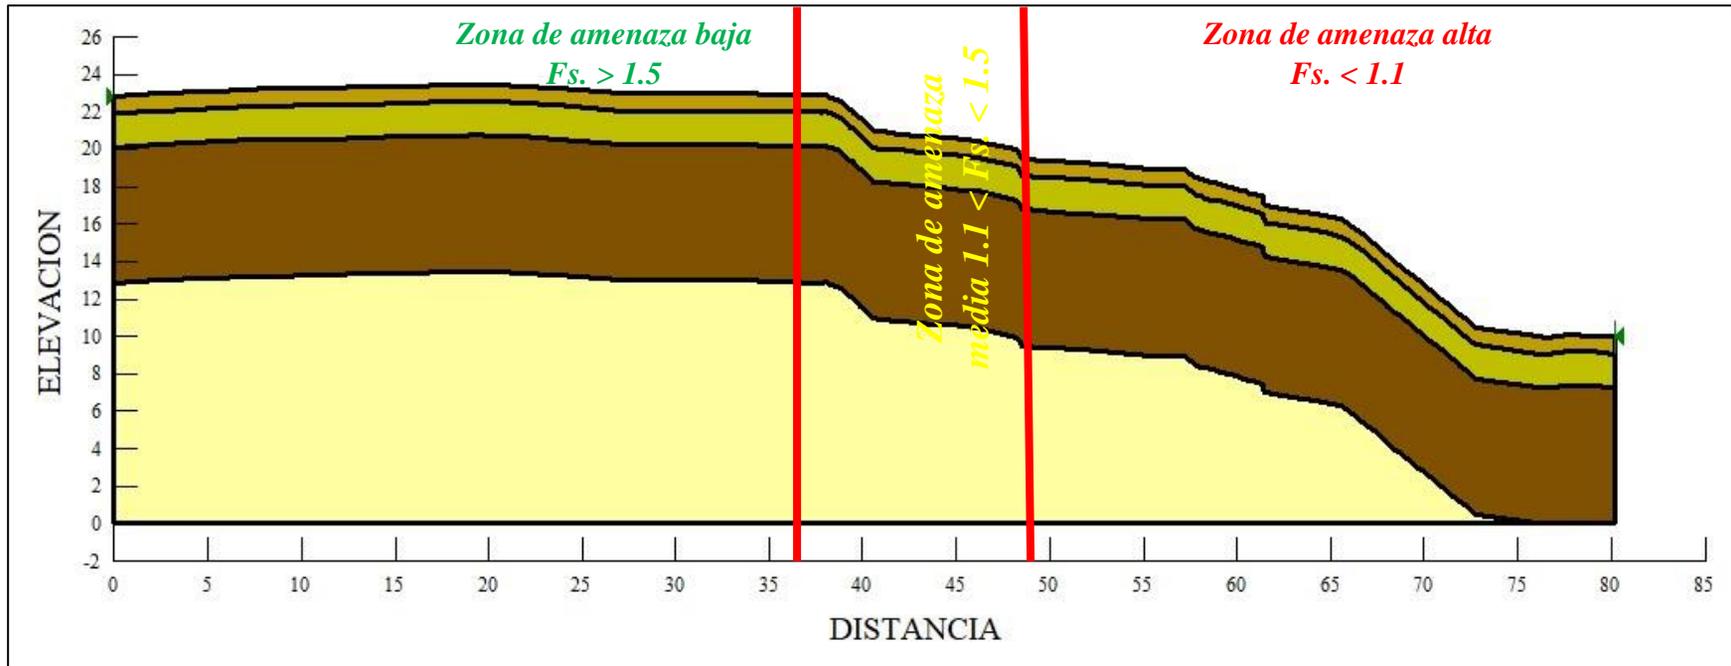
Para las condiciones dinámicas, las zonas de superficies de fallas menores a  $F_s$  de 1.5 aumentan considerablemente, esto debido a la carga cíclica influida por el terremoto de Managua de 1972, las coordenadas para las diferentes zonas de amenaza son las siguientes: zona de amenaza baja (0, 23) y (36.5, 23), zona de amenaza media (36.5, 23) y (48.5, 19) y zona de amenaza alta (48.5, 19) y (80.3, 10). Las zonas de amenaza en condición dinámica con factores menores a 1.5 aumenta 20 metros en comparación con las condiciones estáticas, lo que refleja la alta incidencia que tienen los sismo sobre las laderas, esto nos lleva a la conclusión que a medida que una ladera está en zonas sísmicas es más susceptible a deslizamientos, esto sin tomar en cuenta factores antropogénicos como hidrología y vegetación.

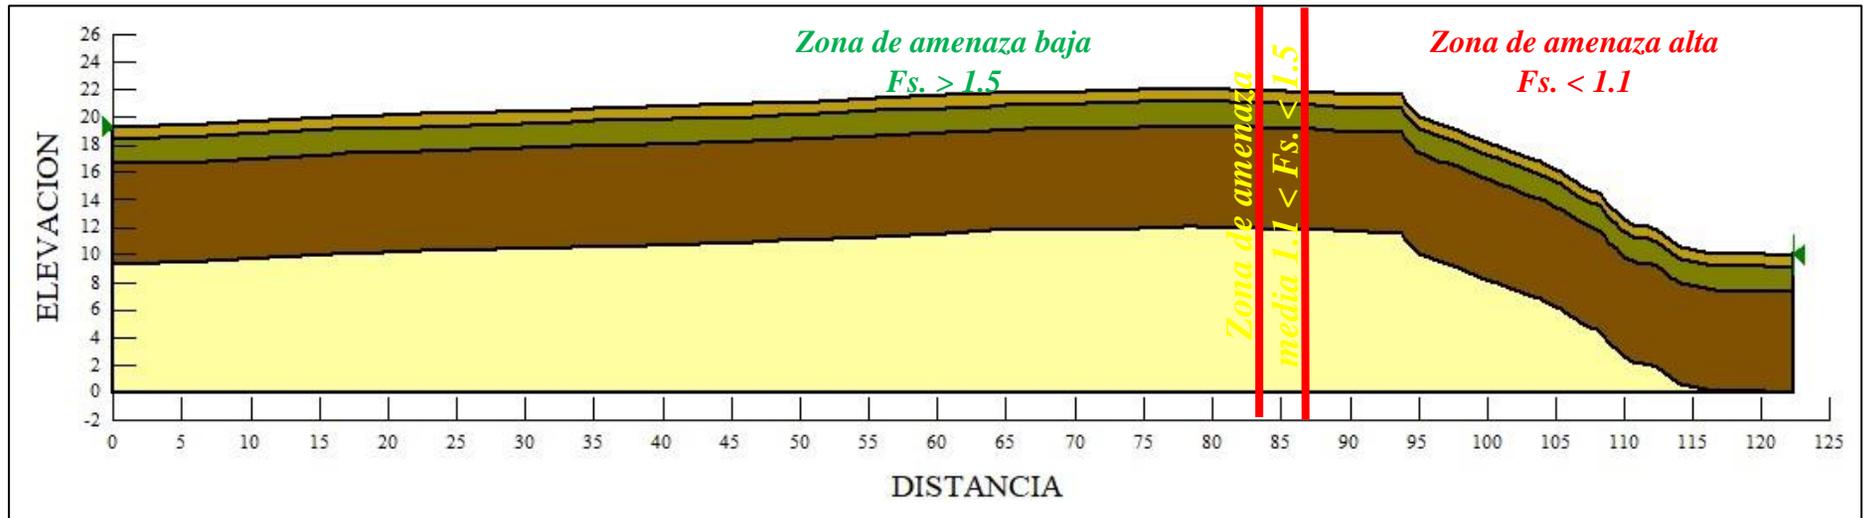
Para el talud número 3, las superficies de falla con factores de seguridad menores a 1.5 abarcan una longitud total de 34 metros, la longitud del perfil equivale a 123 metros. Estos factores fueron obtenidos en base a los análisis estáticos que usan como parámetros las propiedades del suelo, la geometría del suelo y la sobrecarga. Las coordenadas de las zonas de amenaza son: zona baja (0, 19) y (84, 22), zona media (84, 22) y (87, 22) y zona de amenaza alta (84, 22) y (123, 10). En el perfil número 3 se ubican 3 restaurantes y un tramo de artesanías los que generan presiones al suelo, de acuerdo a la zona de amenaza, están ubicados en el límite de la zona de amenaza media y la zona de amenaza baja, esto significa que están contruidos en una zona propensa a movimientos (Figura 4.8). El parqueo vehicular del Mirador de Catarina por su lejanía con las laderas del mirador, se encuentra en un área de amenaza baja, esto significa que las construcciones a sus alrededores están en una zona segura ante movimiento del terreno.
