UNIVERSIDAD  
NACIONAL  
AUTÓNOMA DE  
NICARAGUA,  
MANAGUA  
UNAN - MANAGUA

**Trabajo Monográfico para optar al título de Ingeniero Civil.**

**Tema: “Evaluación de estabilidad de talud en el Mirador de Catarina para el reordenamiento urbano del mirador”.**

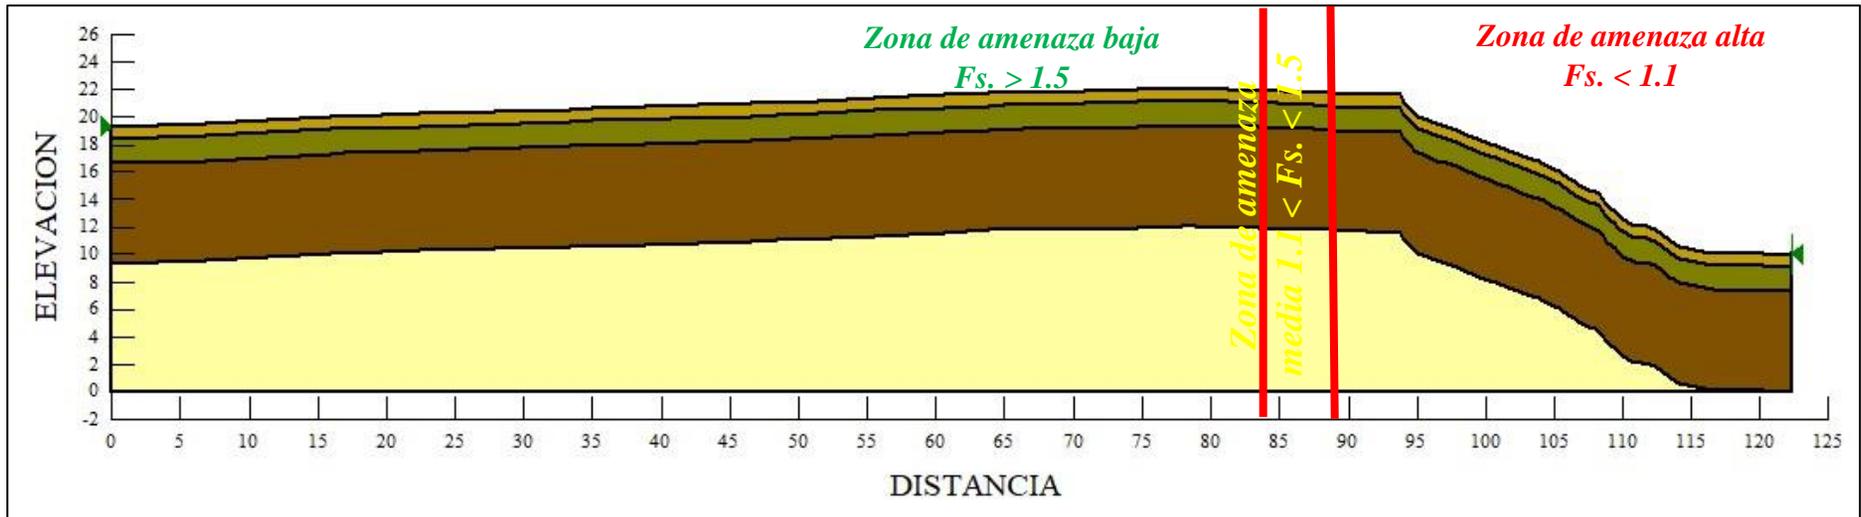
Para el perfil número 3 las zonas de amenaza determinadas por el análisis dinámico, no tienen mucha variación respecto a las determinadas por análisis estático, pero si representan un peligro inminente para las estructuras ubicadas en el área de amenaza media. La zona de amenaza alta cubre una longitud de 35 metros desde la ladera noroeste de la laguna de Apoyo hasta la ubicación de los restaurantes principales del Mirador de Catarina, por ende, ante un evento sísmico si los momentos resistente del suelo son menores a los momentos de corte generados por el sismo, estas áreas pueden presentar agrietamientos en el suelo y deslizamientos de laderas. Lo que evidencia que estas edificaciones están en una zona susceptible y reubicarlas es una medida de prevención.

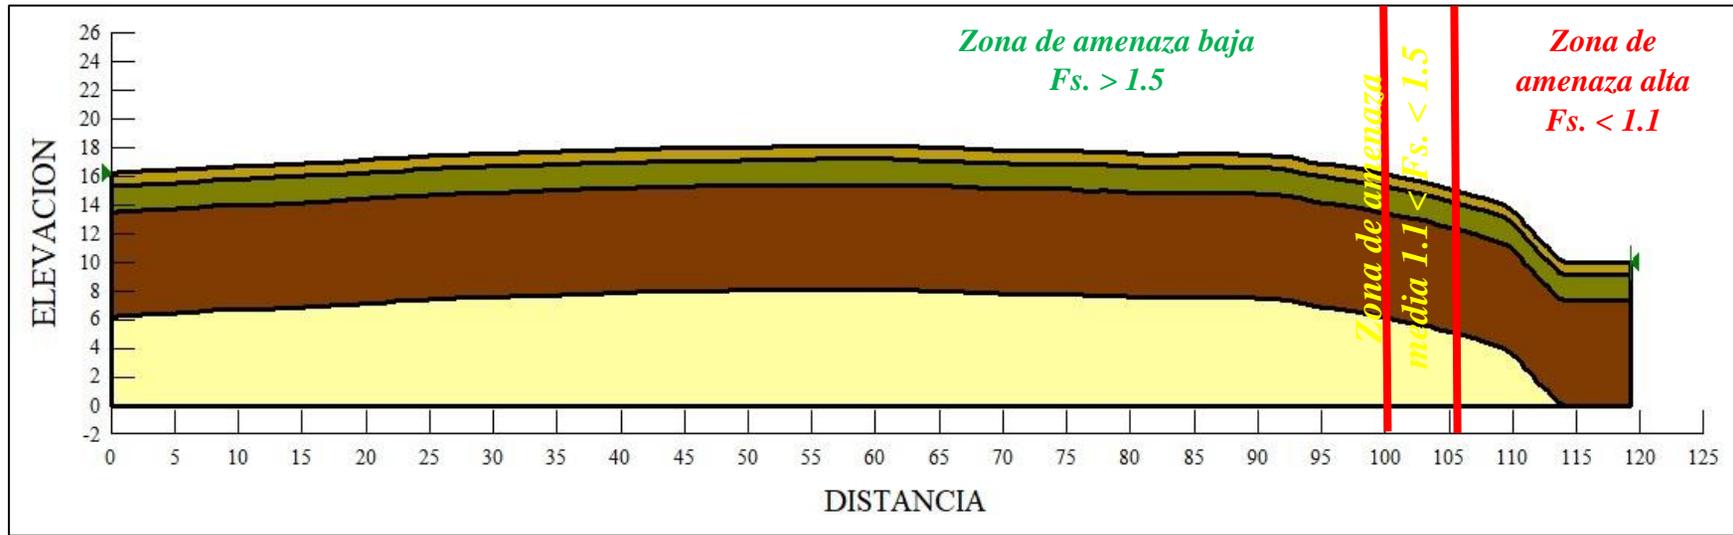
Las zonas de amenaza determinadas por condiciones estáticas para el perfil número 4, están ubicadas en las siguientes coordenadas: zona de amenaza baja: (0, 16) y (100, 17), zona de amenaza media: (100, 17) y (106, 13.5) y zona de amenaza alta: (106, 13.5) y (119.5, 10). Sobre el talud número 4 se encuentran ubicados 2 restaurantes y los locales de artesanías, estos últimos están ubicados a los 10 y 65 metros de la longitud del talud, esto indica que están en zona de amenaza baja y no se encuentra en peligro. En cambio los restaurantes están más cerca de la zona de amenaza media a una distancia de 15 metros, esta longitud no implica que estén en una zona segura, ya que colindan con las gradas del mirador y debido a la presión generada al suelo esto puede influir en la resistencia mecánica de las laderas del Mirador de Catarina.

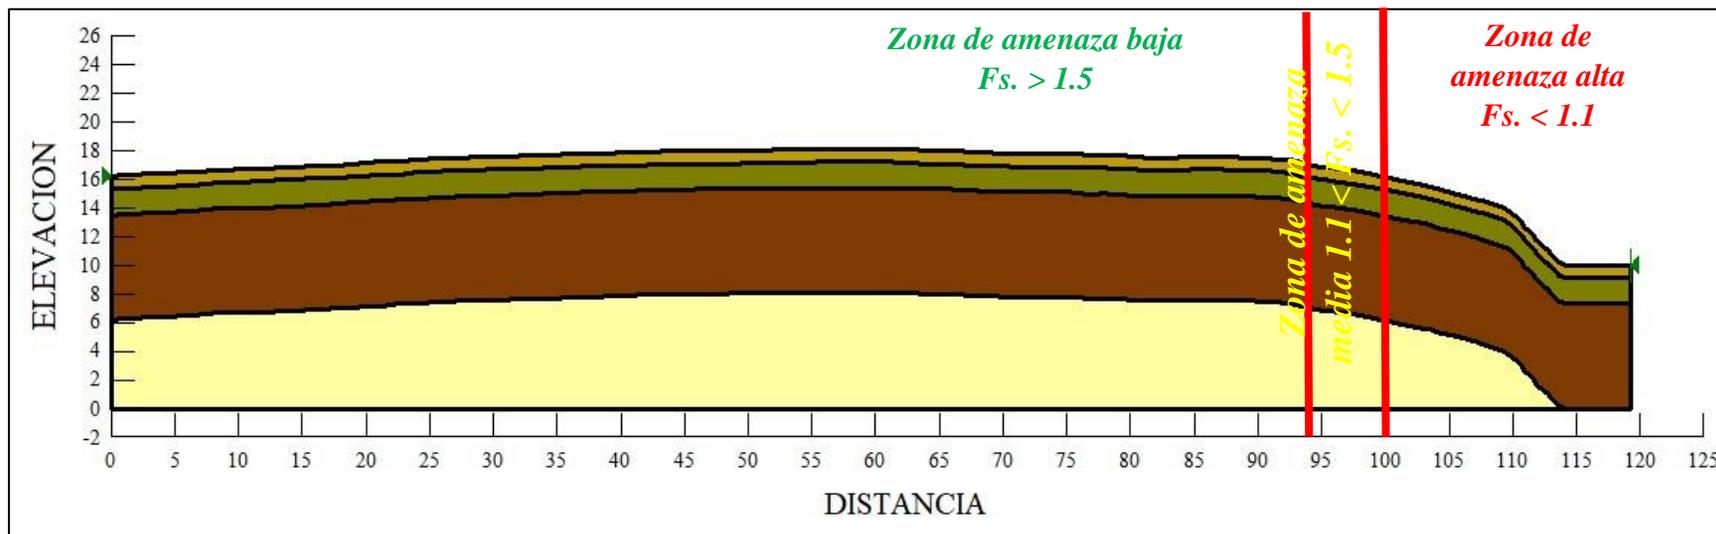
Para las condiciones dinámicas, las zonas de amenaza obtenidas para el talud número 4 comprenden las siguientes coordenadas: zona de amenaza baja (0, 16) y (94, 16.5), zona de amenaza media: (94, 16.5) y (100, 16.5) y zona de amenaza alta (100, 16.5) y (199.5, 10). La zona de amenaza media aumenta 6 metros con respecto a las condiciones estáticas. Lo que implica una mayor zona de amenaza de inestabilidad de laderas. Por ende el restaurante ubicado a los 85 metros de longitud (Figura 4.9), se encuentra en una zona de amenaza media, representado un peligro para los ocupantes del local.

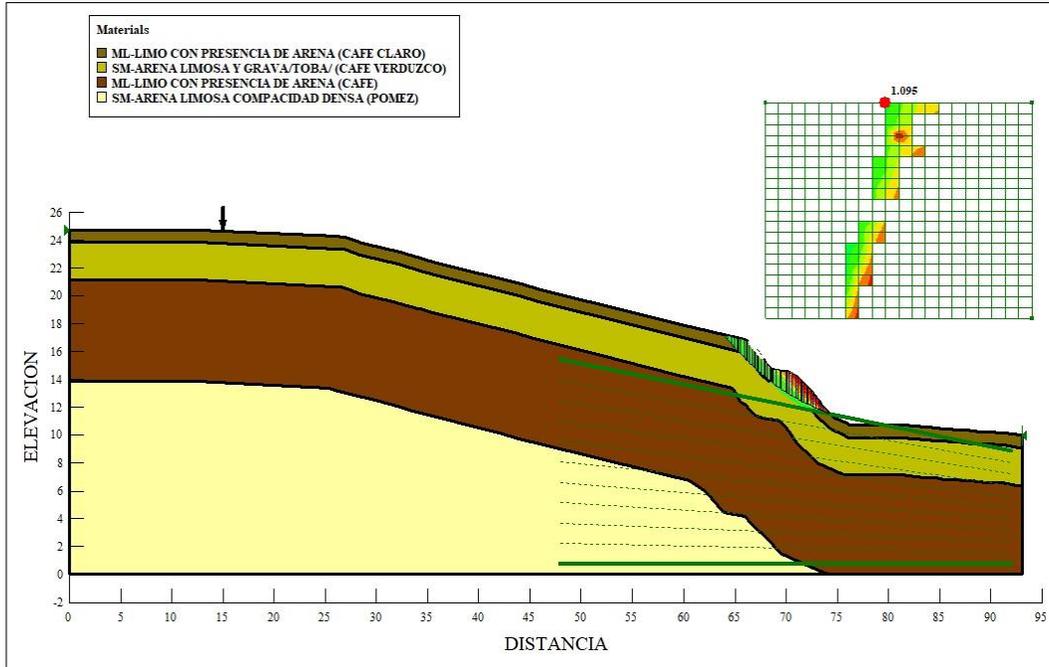
**Imagen 2. Superficies de falla con  $F_s < 1.5$  para condiciones estáticas en el perfil número 1 (Método de Morgenstern Price y Spencer).**

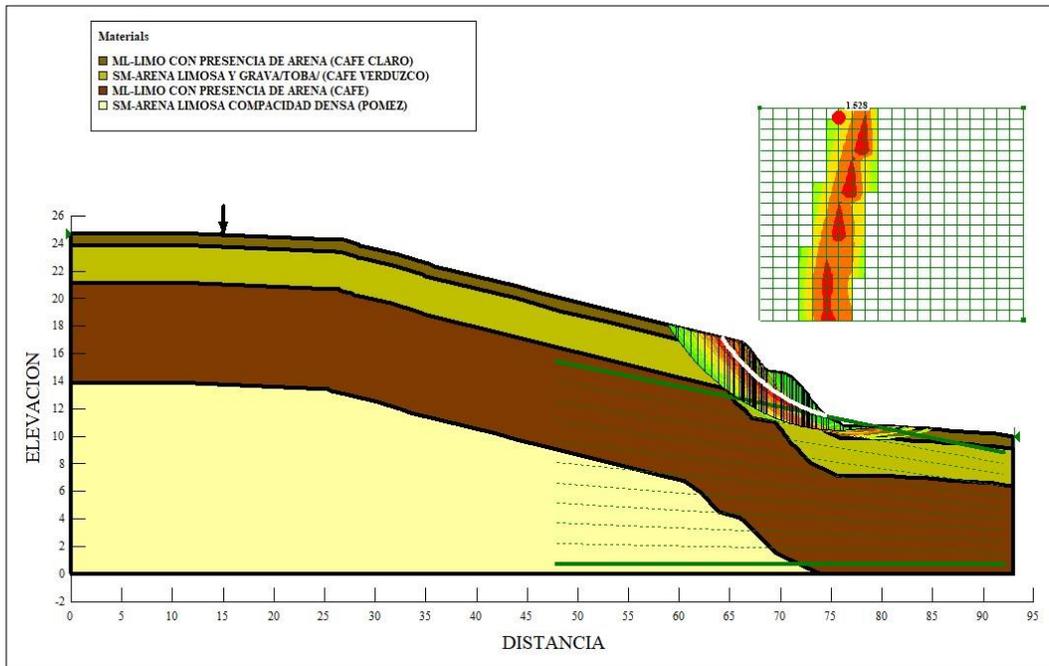
**Imagen 3. Superficies de falla con  $F_s < 1.1$  para condiciones dinámicas en el perfil número 1 (Método de elementos finitos y Bloque de Newmark).**

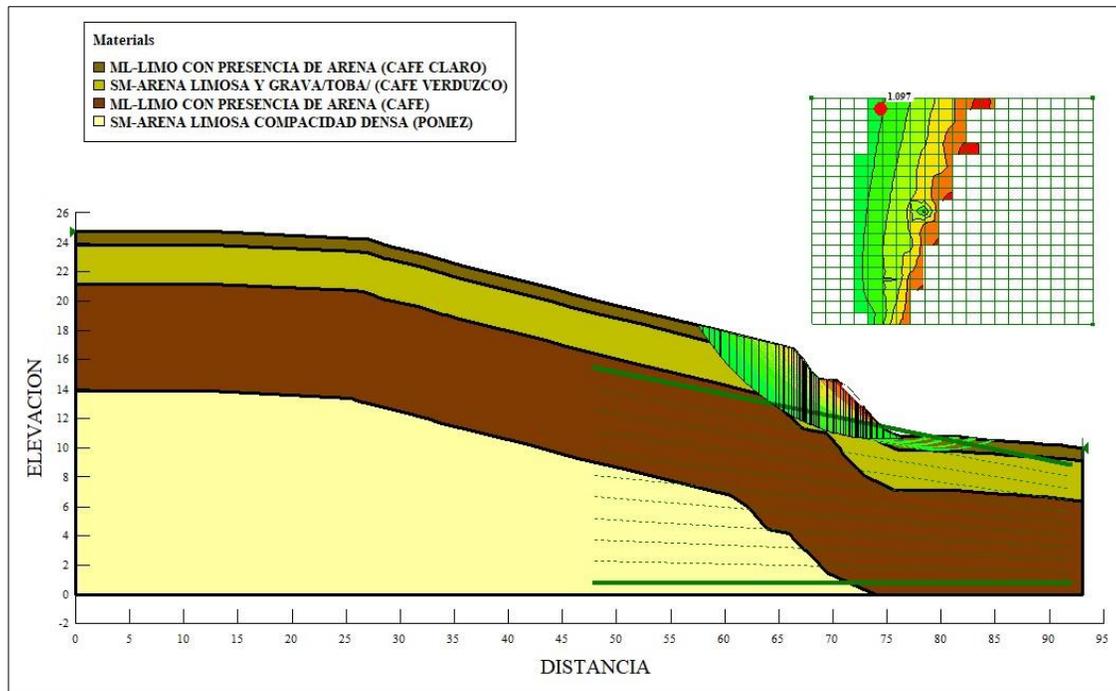
**Imagen 4. Superficies de falla con  $F_s < 1.5$  para condiciones dinámicas en el perfil número 1 (Método de elementos finitos y Bloque de Newmark).**

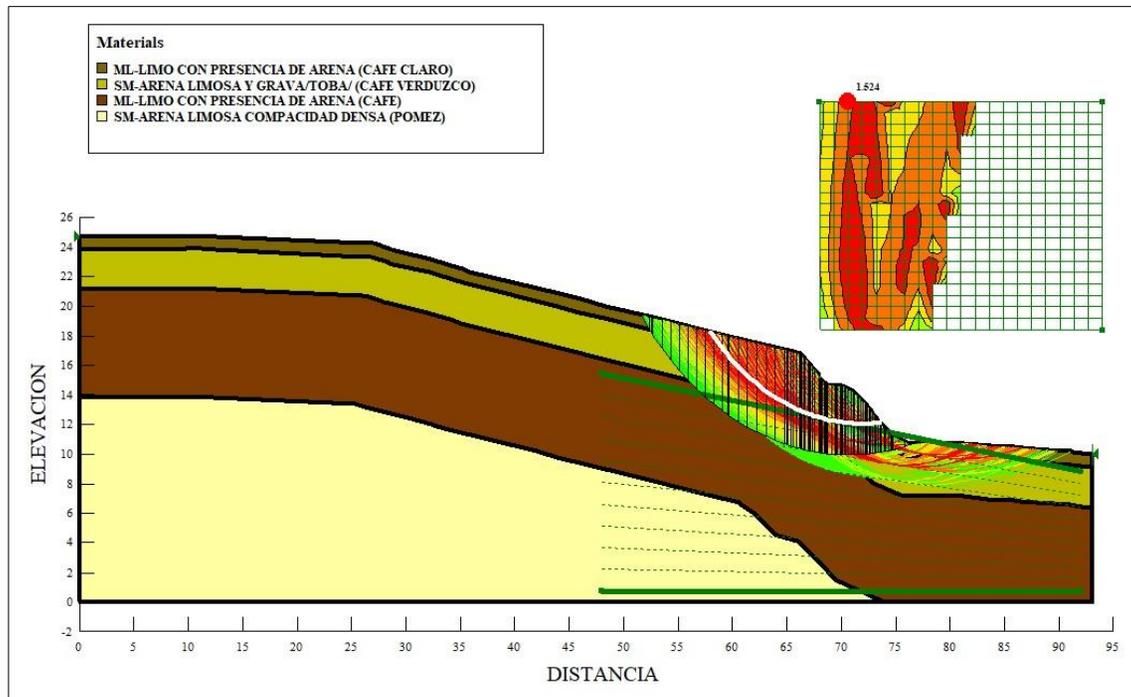
**Imagen 5. Superficies de falla con  $F_s < 1.1$  para condiciones estáticas en el perfil número 3 (Método de Morgenstern Price y Spencer).**

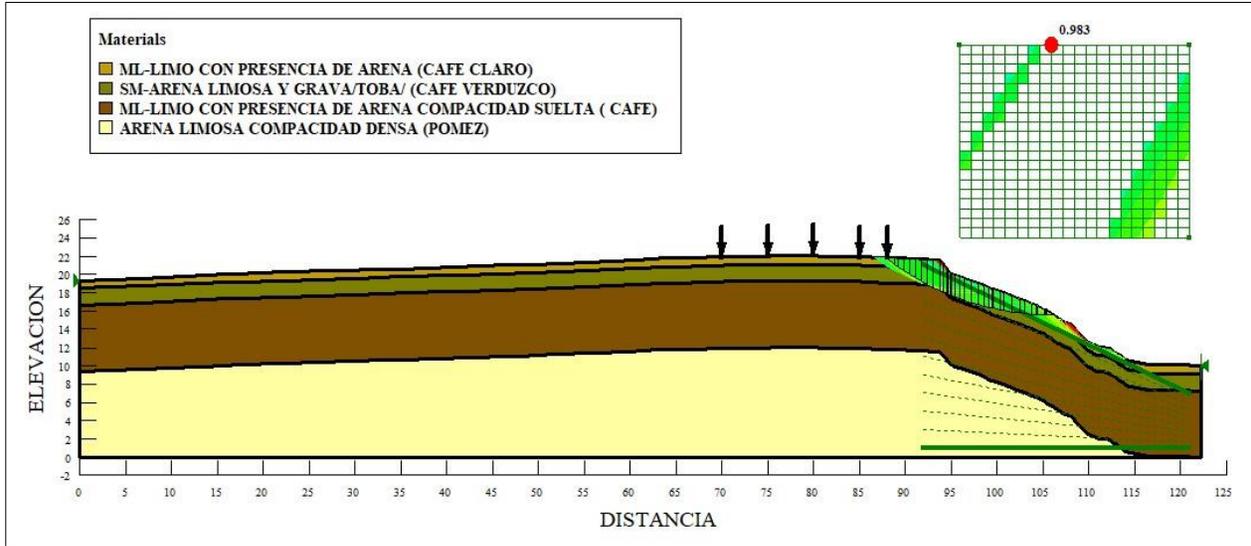
**Imagen 6. Superficies de falla con  $F_s < 1.5$  para condiciones estáticas en el perfil número 3 (Método de Morgenstern Price y Spencer).**

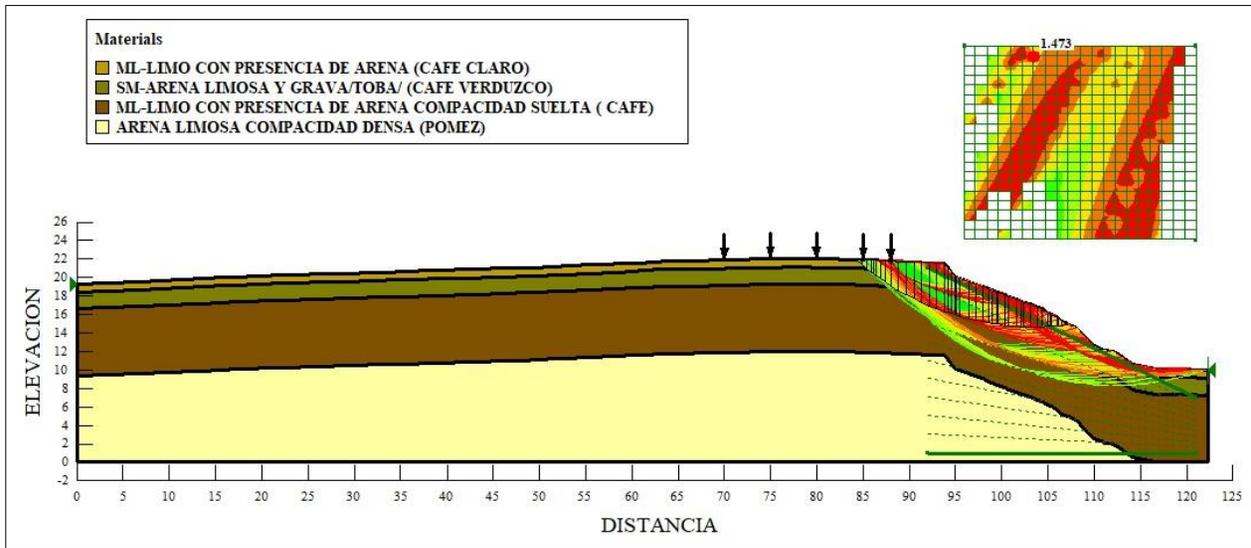
**Imagen 7. Superficies de falla con  $F_s < 1.1$  para condiciones dinámicas en el perfil número 3 (Método de elementos finitos y Bloque de Newmark).**

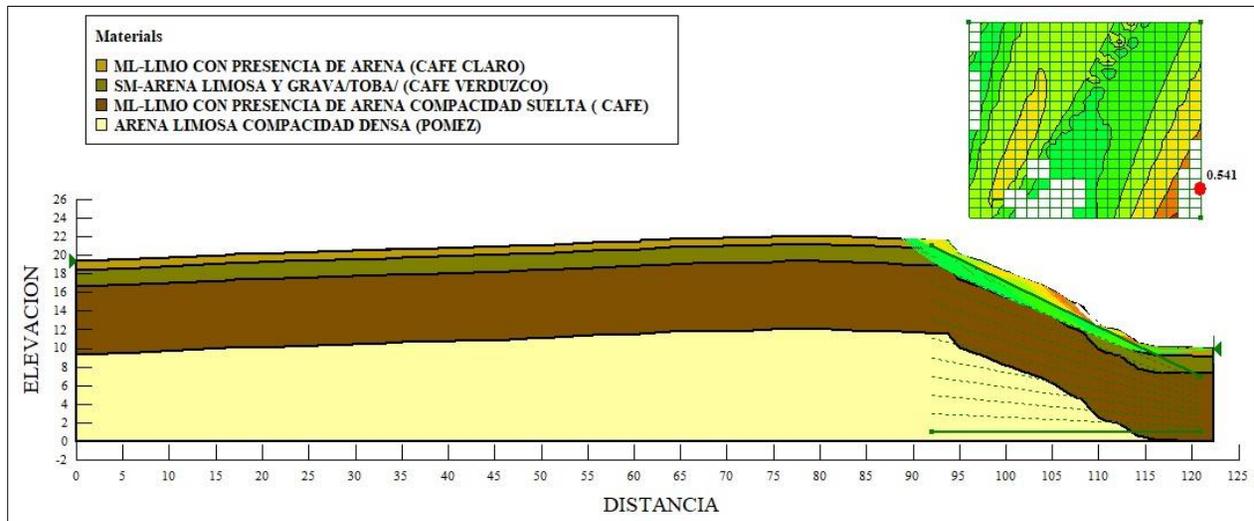
**Imagen 8. Superficies de falla con  $F_s < 1.5$  para condiciones dinámicas en el perfil número 3 (Método de elementos finitos y Bloque de Newmark).**

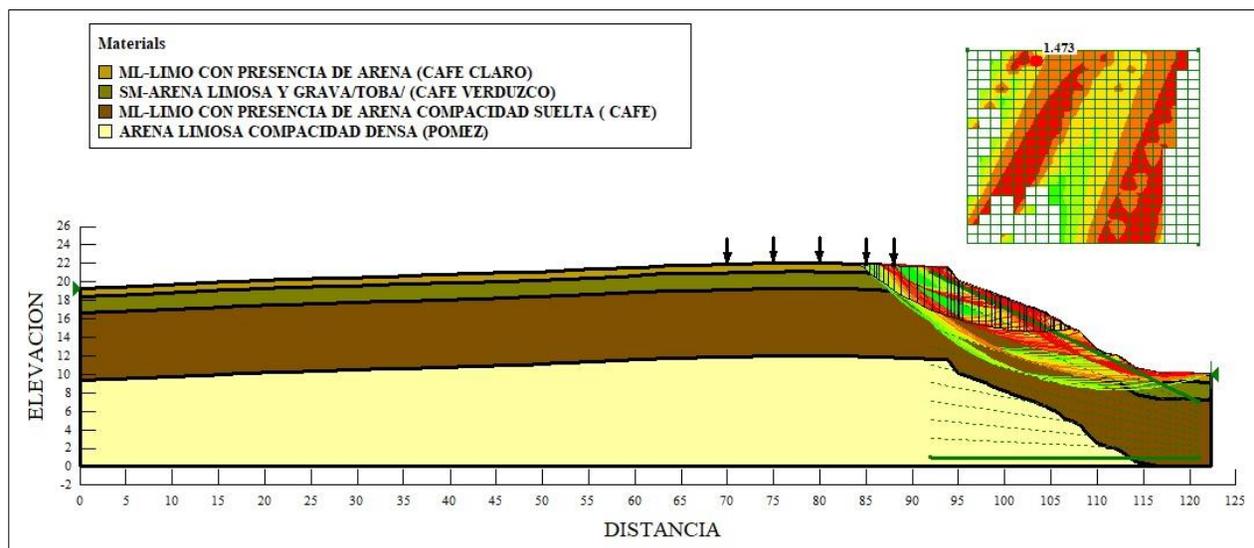
**Imagen 9. Superficies de falla con  $F_s < 1.1$  para condiciones estáticas en el perfil número 4 (Método de Morgenstern Price y Spencer).**

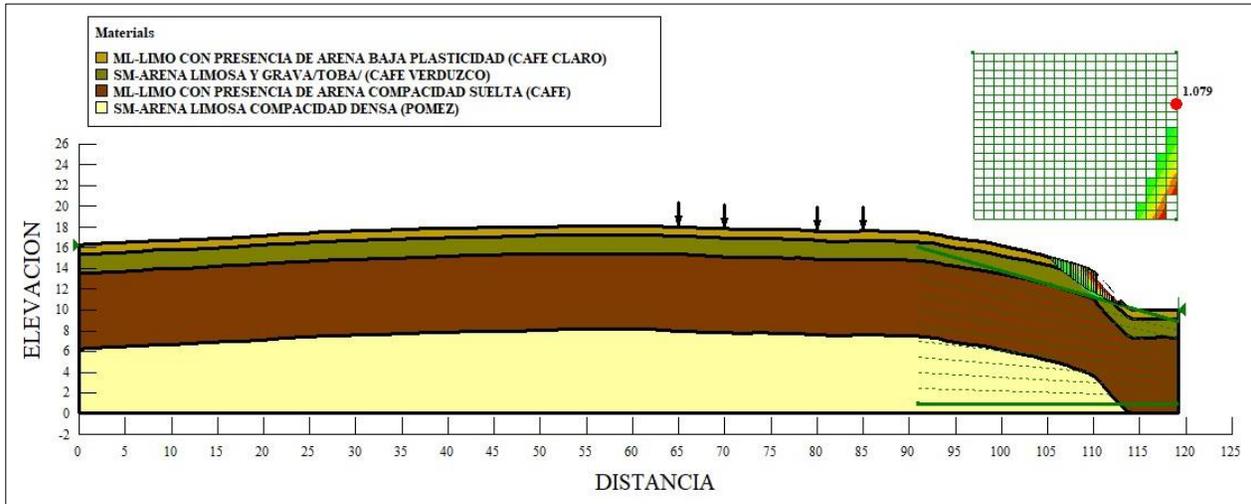
**Imagen 10. Superficies de falla con  $F_s < 1.51$  para condiciones estáticas en el perfil número 4 (Método de Morgenstern Price y Spencer).**

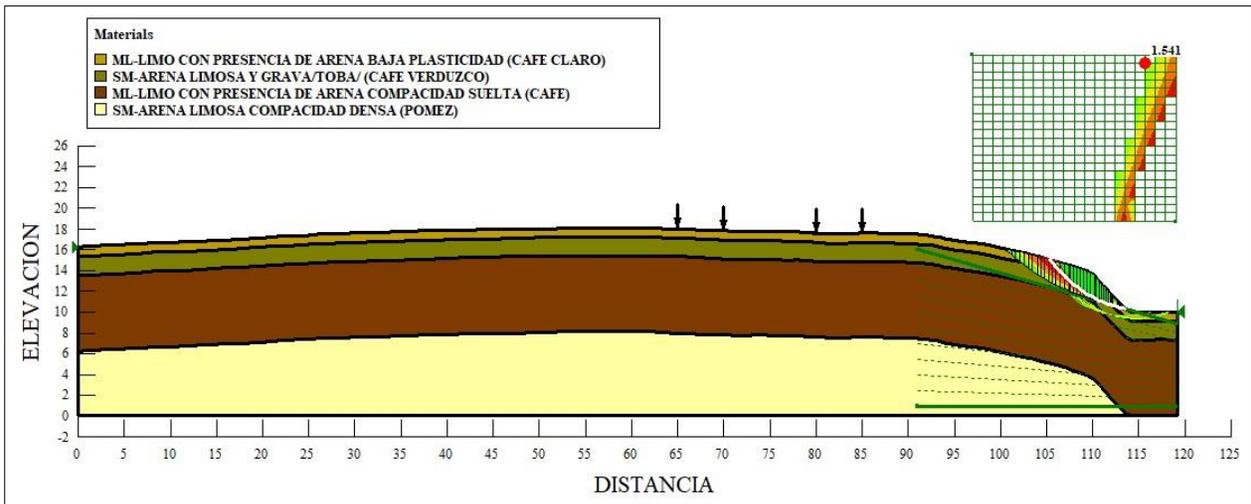
**Imagen 11. Superficies de falla con  $F_s < 1.1$  para condiciones dinámicas en el perfil número 4 (Método de elementos finitos y Bloque de Newmark).**

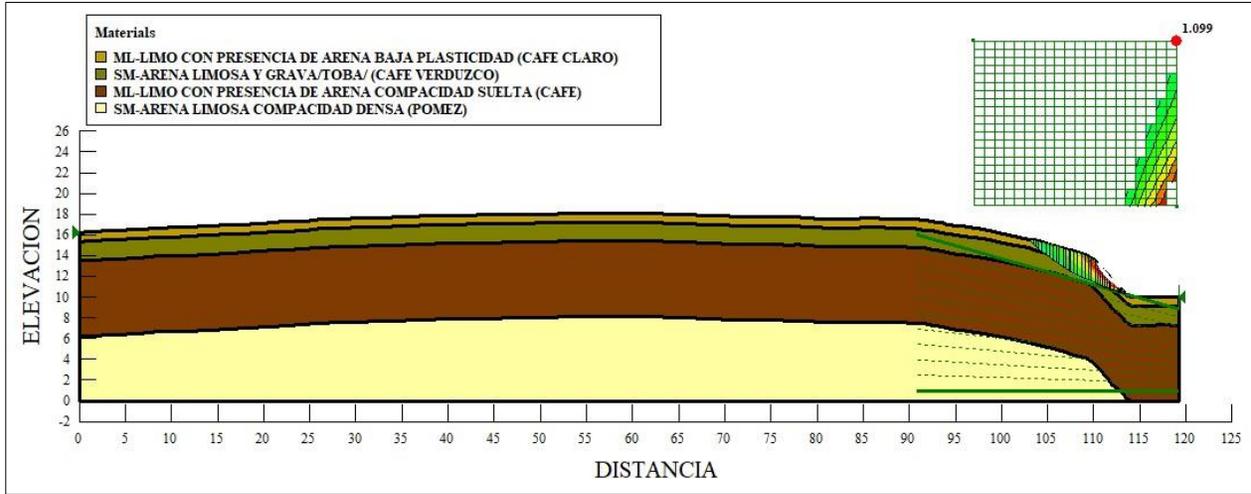
**Imagen 12. Superficies de falla con  $F_s < 1.5$  para condiciones dinámicas en el perfil número 4 (Método de elementos finitos y Bloque de Newmark).**
