UNIVERSIDAD
NACIONAL
AUTÓNOMA DE
NICARAGUA,
MANAGUA
UNAN - MANAGUA

TESIS MONOGRÁFICA PARA OPTAR AL TÍTULO DE CIRUJANO - DENTISTA

Seguimiento del estado de selladores de fosas y fisuras realizados con la técnica restaurativa atraumática en primeras molares permanentes en escolares de primaria del municipio de Quilalí, Nueva Segovia, durante el período comprendido entre noviembre 2018 – junio 2019

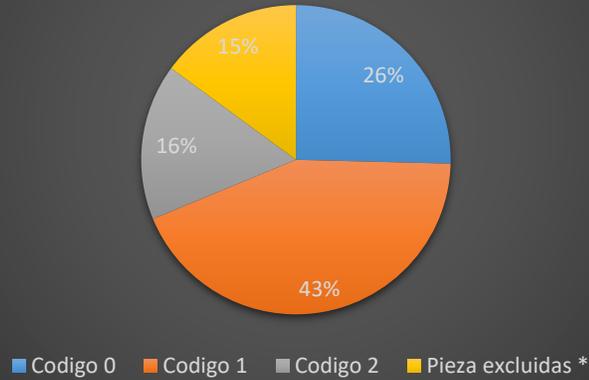
Ilustración 4

Gráfico #3 - Condición inicial de primeras molares permanentes (ICDAS) Frecuencia

Se puede observar que las lesiones con más prevalencia son las de código 1 cercanas al 50% de los casos y luego las de código 2 con casi 30%. Para verlas a detalle en la pieza 16 el promedio de caries fue de 61.28%, para la pieza 26 un promedio de 63.7% de caries, para la pieza 36 un promedio de 55.63% y la pieza 46 un promedio de 58% de caries. Se presenta una ligera variante a destacar de esto, y es que las piezas inferiores tienen un promedio más bajo de propensión a caries lo que puede ser explicado por la presencia en mayores cantidades de salivación en el ambiente bucal, condición que ha sido demostrada ampliamente frente al desarrollo de caries dental (Llena, 2006).

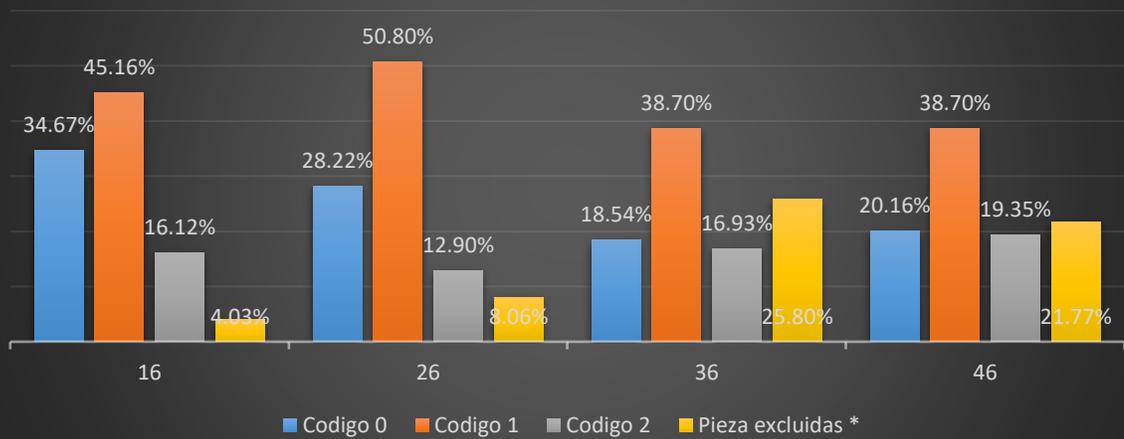
Ilustración 3

Gráfico #4 - ICDAS por número de piezas

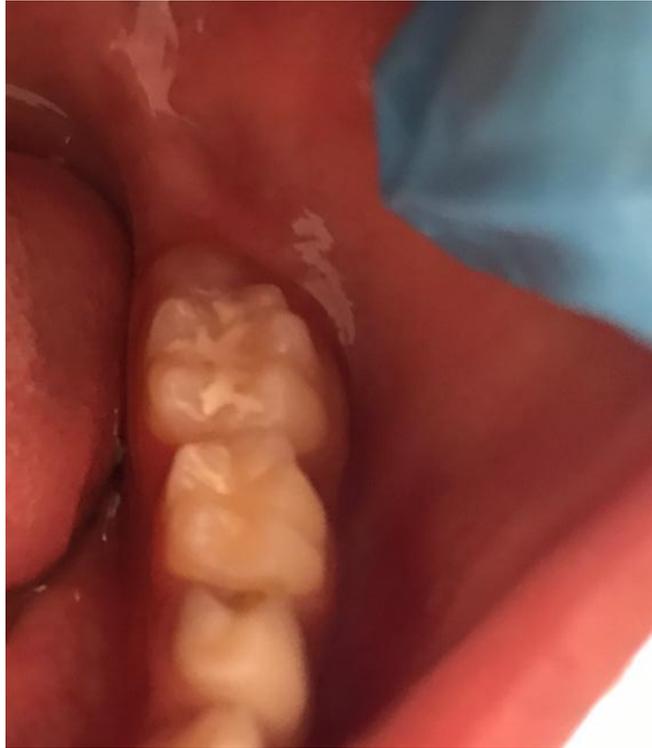
Sellador Ideal

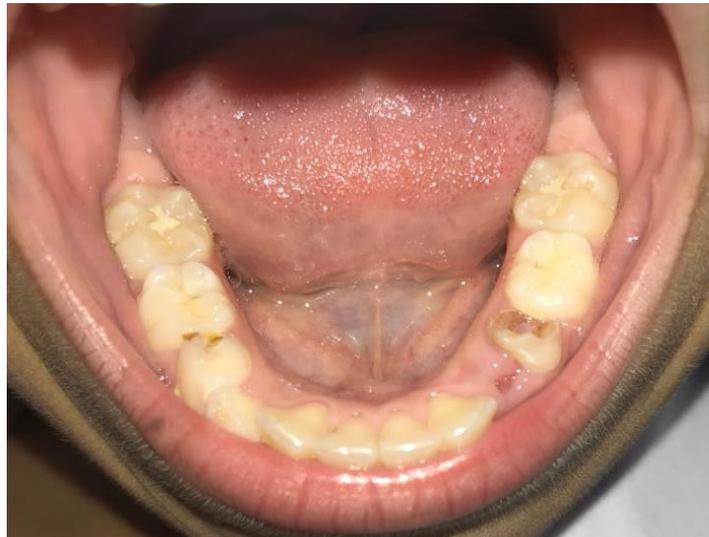
Sellador Parcial
