El Impacto de la Caída de Ceniza del Volcán Momotombo en la Comunidad

Puerto Momotombo del Municipio La Paz Centro

SEMINARIO DE GRADUACION PARA OPTAR AL TÍTULO

Enero 2021

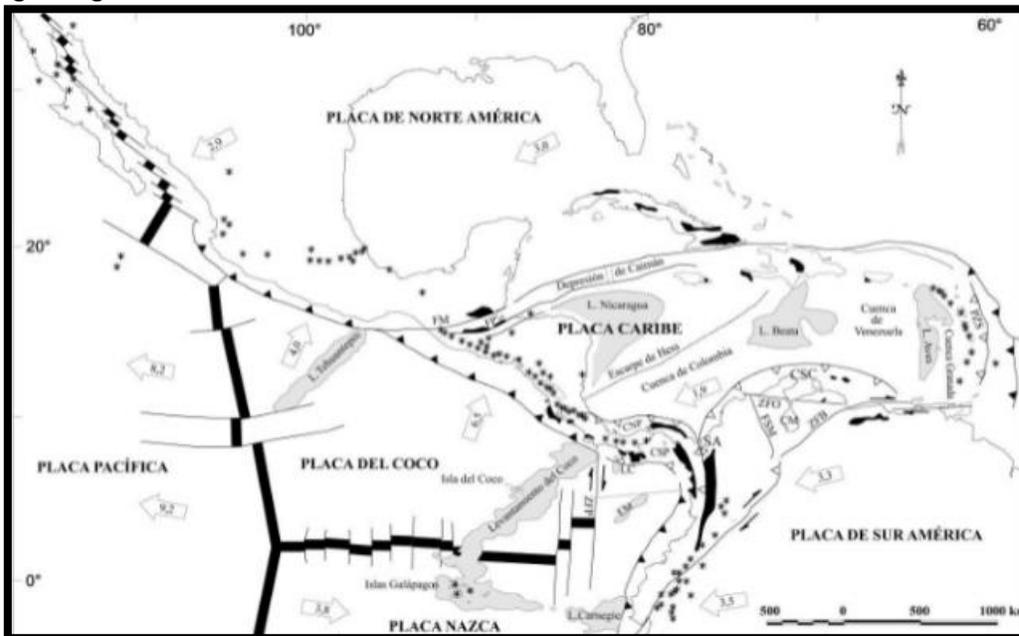
El vulcanismo en América Central resulta de la interacción de la triple convergencia de las placas de Norteamérica, Cocos y del Caribe. La placa oceánica de Cocos se subduce por debajo de las placas continentales norteamericana y del Caribe contribuyendo a que se forme el arco volcánico que conocemos como Cordillera Volcánica Centroamericana a lo largo de unos 1.500 kilómetros desde Guatemala hasta Panamá, han estado evolucionando a lo largo del Cenozoico (Dengo, D y Case, J., 1990).

La dirección de subducción de estas dos placas es de N31°E, a una velocidad de 8 a 9 cm por año, con un ángulo aproximado de 80°, decreciendo hacia la parte Sur de Nicaragua hasta alcanzar los 60° en Costa Rica, se reflejan en la tectónica y la geología estructural del istmo Centroamericano.

ILUSTRACIÓN 2: MARCO GEOTECTÓNICO DE AMÉRICA CENTRAL BASADO EN CASE ET AL. (1994), DONNELLY (1994), MANN ET AL. (1990) Y MESCHÉDE Y FRISCH (1998).

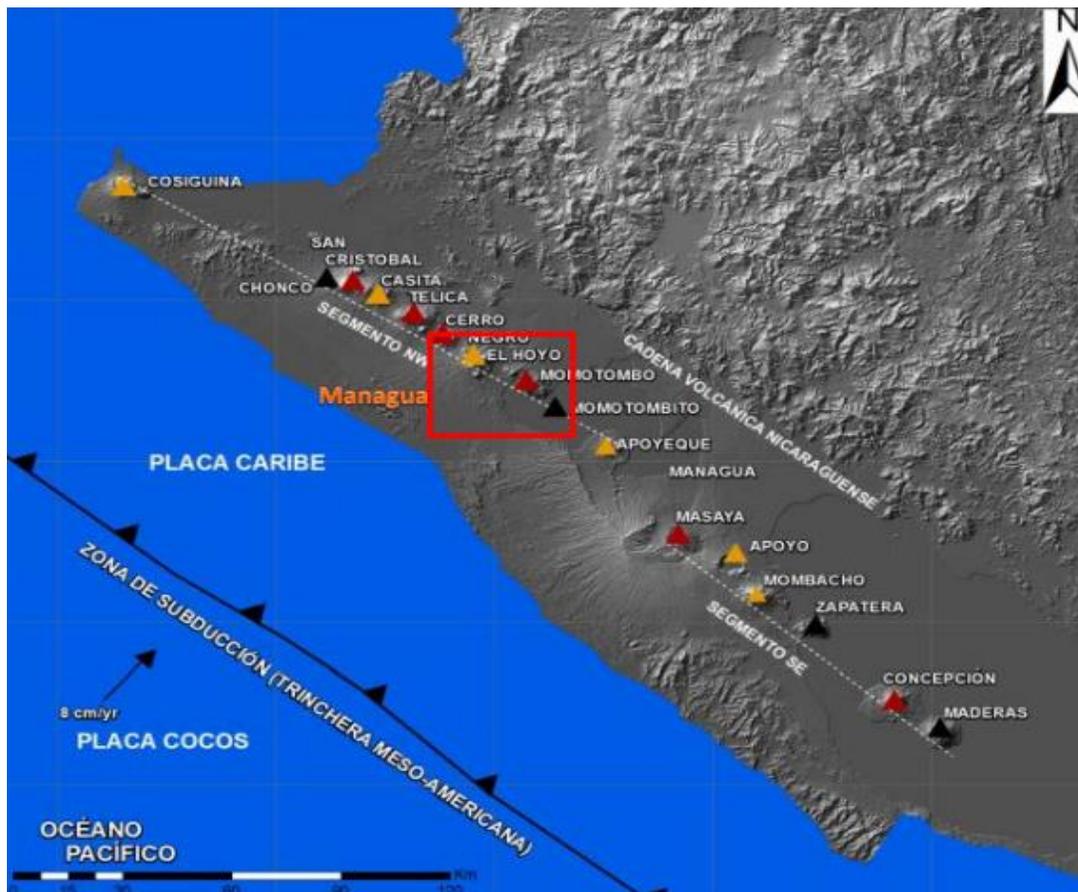
La cadena volcánica de Nicaragua presenta un desplazamiento en el oeste de Managua que está comprendido entre la península de Chiltepe y la caldera de Masaya. Se encuentra marcado por el lineamiento de Nejapa-Miraflores con dirección Norte-Sur en un complejo sistema de fallas y conos volcánicos, muchos de los cuales se encuentran dentro de los límites de la ciudad de Managua (Kutterolf et al, 2007), (Fig. 3).

ILUSTRACIÓN 3: MAPA DE LA CADENA VOLCÁNICA DE NICARAGUA (HODGSON, 1998).

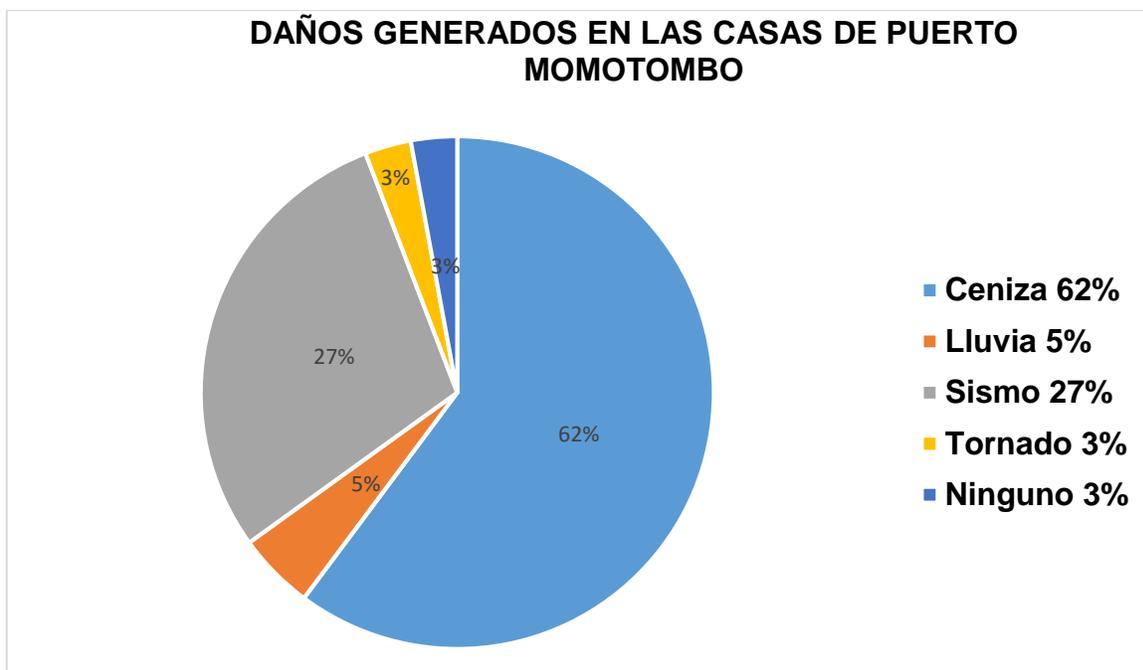
GRAFICA 8: DAÑOS GENERADOS EN LAS CASAS DE PUERTO MOMOTOMBO.

Al momento de la encuesta se observó que en la figura No.2.8. El 62% de las infraestructuras presentan malas condiciones tales como corrosión productos de gases y acumulación de ceniza las cuales se humedecen producto de la lluvia. 5% es afectada por lluvia dando lugar al 27% por sismo al estar activo el volcán genera ocasionalmente pequeños movimientos telúricos, la población respondió q la incidencia de tornada es mínima con un 3% y el otro 3% respondió que ninguna

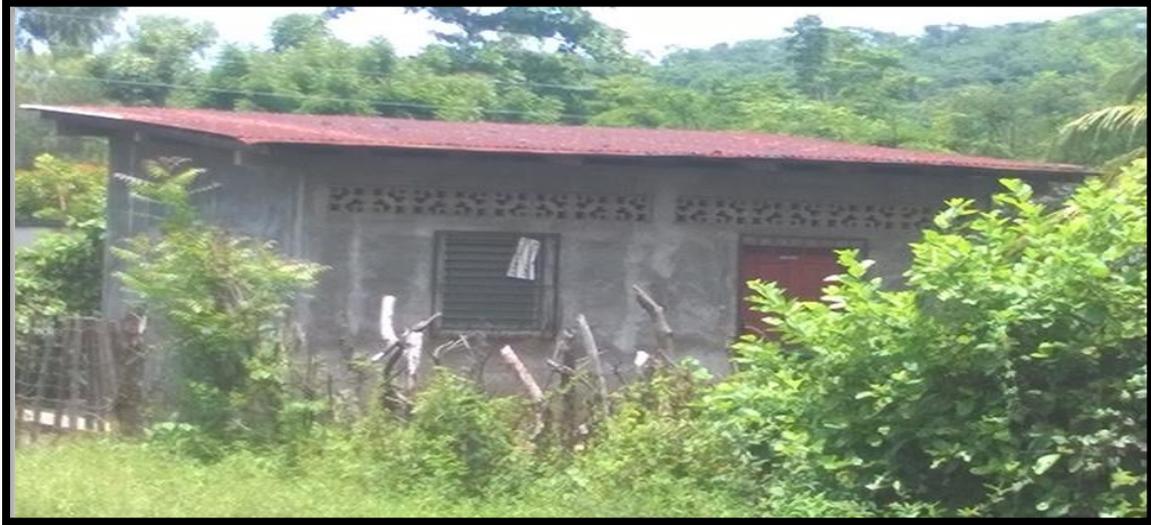
FOTO 1: VIVIENDAS AFECTADAS POR LA OXIDACIÓN DE LOS GASES Y CAÍDA DE CENIZA EN LA COMARCA DE PUERTO MOMOTOMBO. (FRENTE A LA CASA COMUNITARIA DEL SECTOR DE SOLIDARIDAD 541432-1371981UTM).

Las cenizas volcánicas arrojadas por las erupciones volcánicas pueden provocar a mediano plazo daños en las infraestructuras de las viviendas lo que se puede observar en la (foto 1) donde la cobertura del techo se encuentra en condiciones oxidada producto de las emanaciones de gases y caída de ceniza estas pueden ocasionar que el techo colapse por el peso extra que representa sobre la cubierta que se generan durante pasadas erupciones volcánicas.

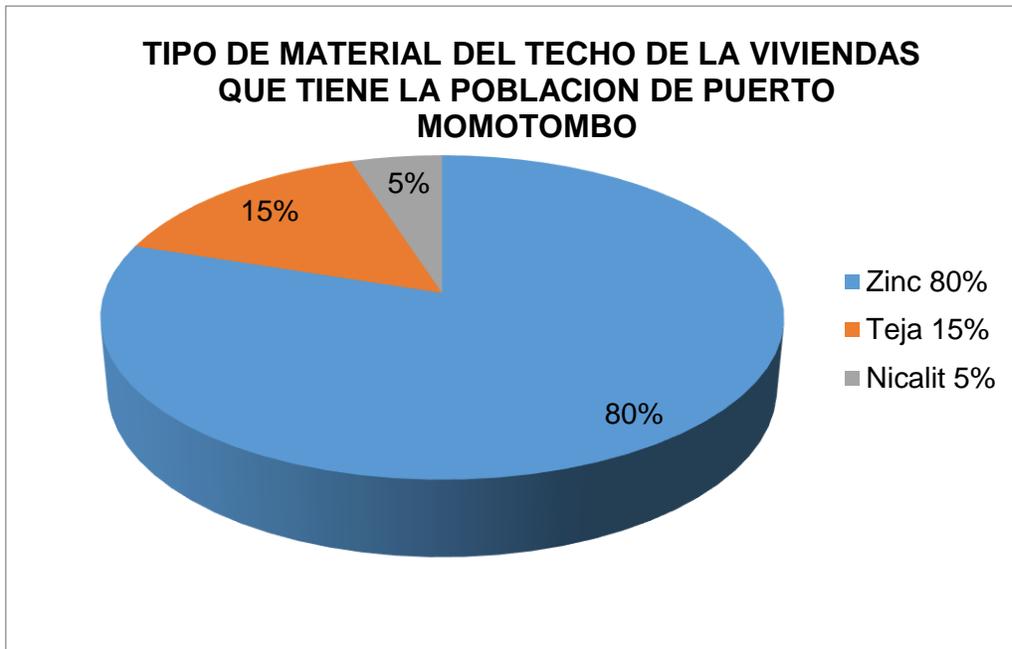
GRAFICA 9: TIPO DE TECHOS EN LAS VIVIENDAS DE PUERTO MOMOTOMBO.

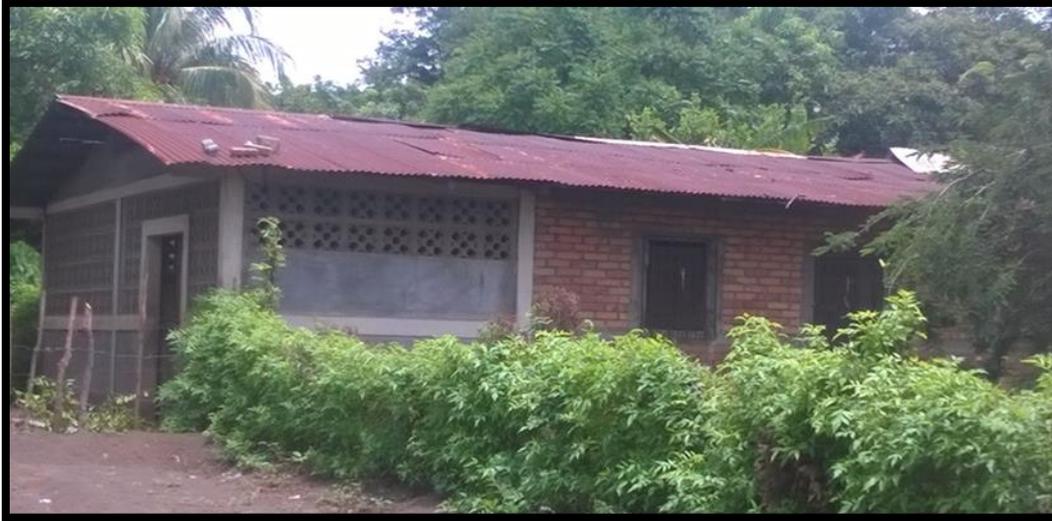
Los materiales de aluminio tales como zinc sufren daños productos del contacto de los gases y cenizas a los que se ven expuesto por oxidación (**foto 2**).

FOTO 2: TECHO DE VIVIENDA OXIDADO (PUERTO MOMOTOMBO 542001-1371382 UTM) CONTIGUO A LA IGLESIA CATÓLICA DEL SECTOR PATRICIO ARGUELLO.

- Se recomienda a la población utilizar techos de fibrocemento plycem, al ser fabricado con cemento posee una capa de pintura en su superficie, que no será afectada por la alcalinidad es decir que la corrosión no los atacara significativamente.

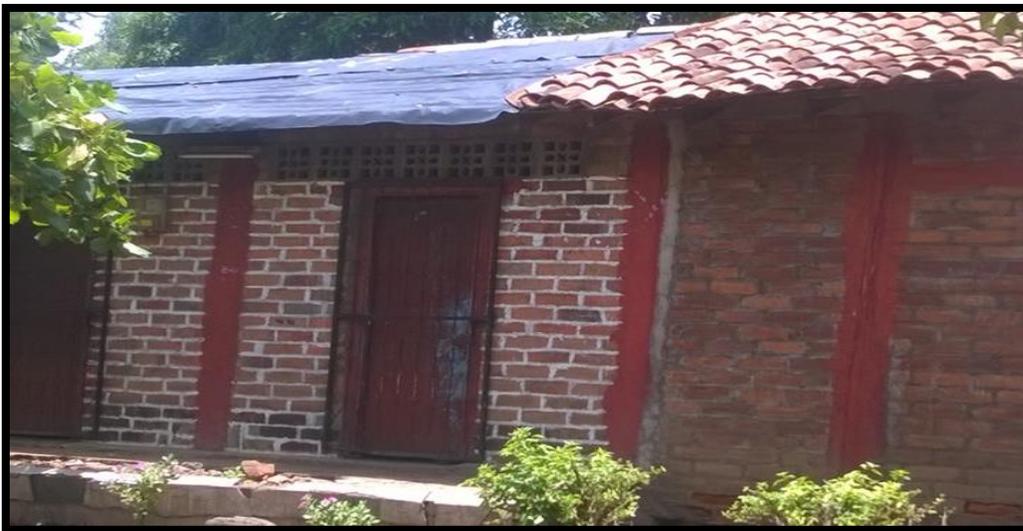
FOTO 3: VIVIENDA AFECTADA POR LA CENIZA VOLCÁNICA OBLIGO A LOS DUEÑOS DE LA INFRAESTRUCTURA A COLOCAR PLÁSTICO DEBIDO AL POCO RECURSO ECONÓMICO. (FOTO 3 MIRALAGO 540717- 1372046 UTM MIRALAGO).

Debido a la falta económica, los pobladores del barrio Miralago de la comunidad de puerto Momotombo decidieron cubrir el área del techo de su vivienda con plástico negro debido a que la corrosión y partículas de ceniza afecto parcialmente la parte superior del techo lo que llevo a tomar tales medidas extremas (foto 3).

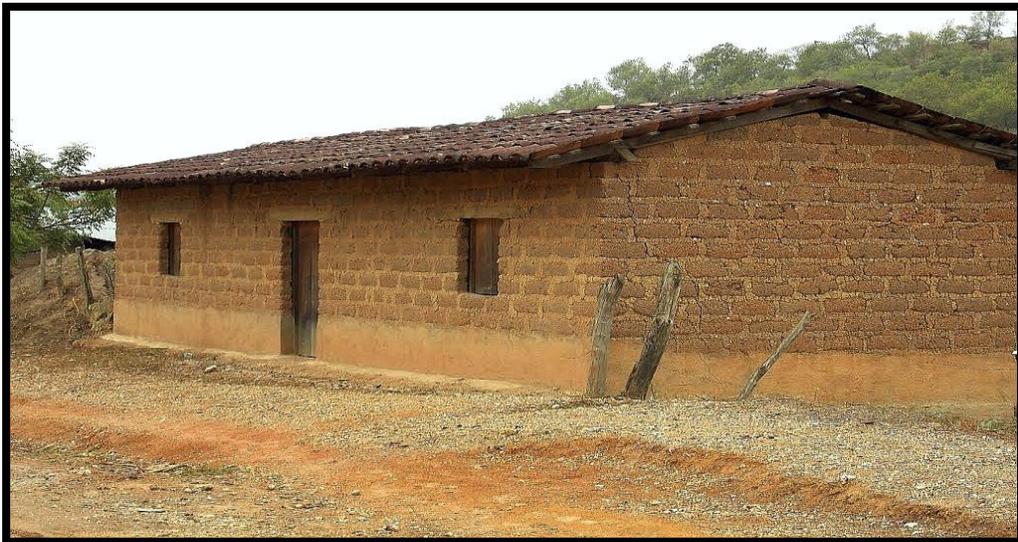
Casa de adobe: El adobe es un tipo de material de construcción elaborado a partir de una mezcla de barro compuesto de arcilla y arena, unido con paja naturales que se seca sola con el sol las cuales están deterioradas por su antigüedad y daños generados por los eventos naturales (foto 4).

FOTO 4: CASA DE ADOBE Y TECHO DE TEJAS. (541645 – 1371323 SOLIDARIDAD).

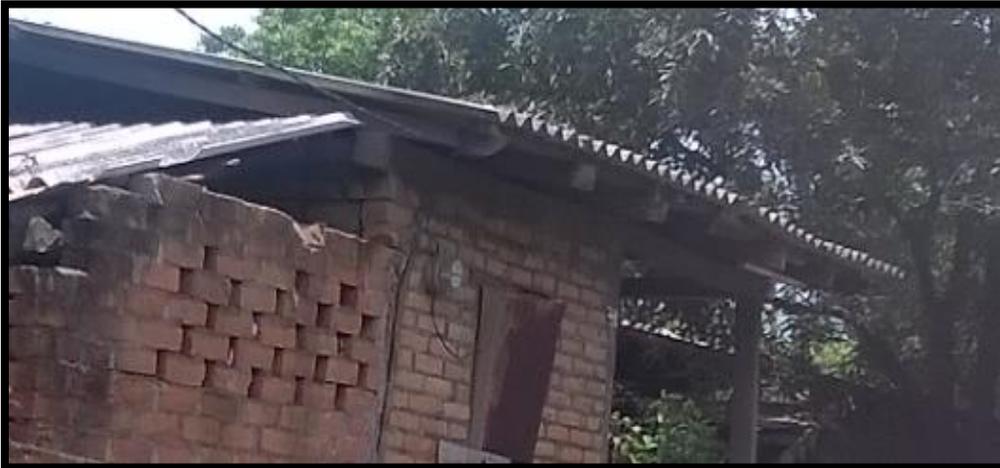
Casa de ladrillo: Este tipo de casa son las más comunes que encontramos en puerto Momotombo con estructura de viga reforzadas con cemento de construcción y otras con cuarterón asiendo espacio para adherirse a las paredes y al muro de ladrillos (foto 5).

FOTO 5: CASA DE LADRILLO Y TECHO DE ZINC (541761- 1371139 JULIO FERNANDO LOASIGA).

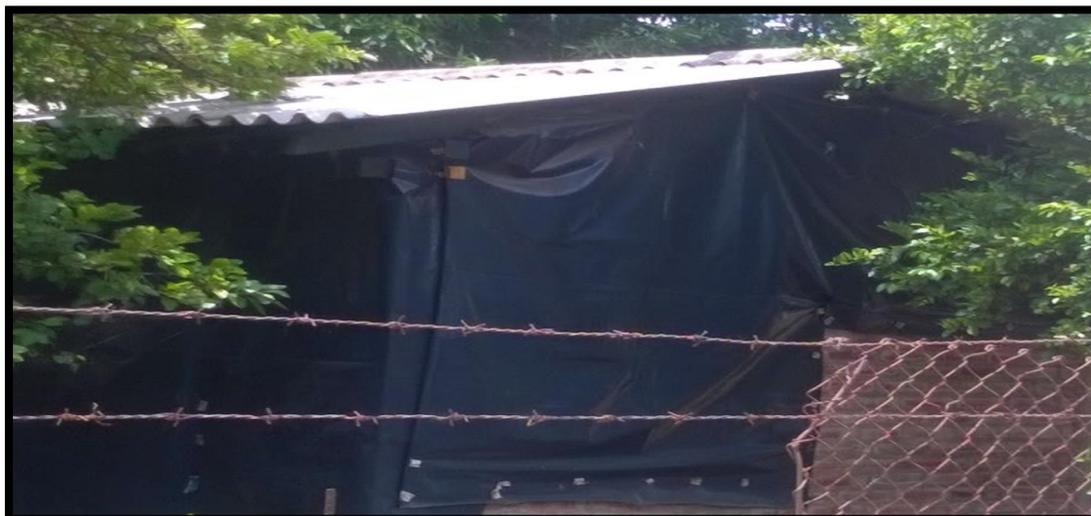
Casa de madera y plástico: Estas casas solo tienen arcones que sostienen el plástico o las tablas de maderas que se conectan una tras las otras, la población comentaba que son la más resistente ante sismo y se genera menos daño (foto 6).

FOTO 6: CASA DE PLÁSTICO CON TECHO DE NICALIT (540730- 1371952 UTM SECTOR MIRALAGO).

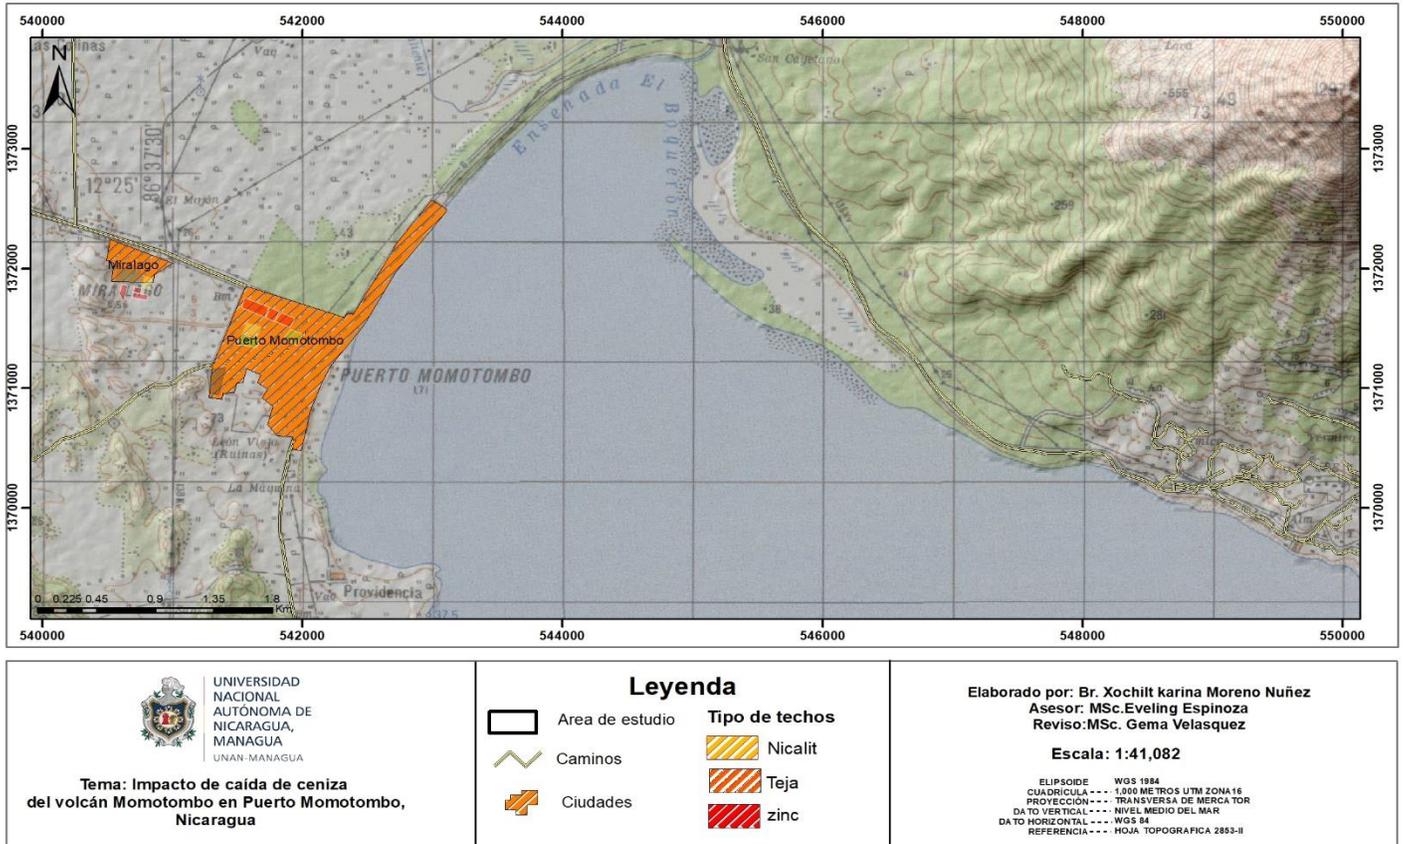
- **Cubierta en teja liviana:** techo que tienen como material de cobertura hojas de zinc o aluminio siendo esta la menos resistente a la caída de ceniza.
- **Cubierta en teja pesada:** techos que tienen como material de cobertura tejes o tejas de barro, la estructura que soporta la cubierta usualmente es en madera.
- **Cubierta en teja aligerada:** placa aligerada en concreto reforzada soportadas directamente sobre muros o sistema de pórtico, las losas son las cubiertas más resistentes ante el impacto de caída de ceniza.

ILUSTRACIÓN 4: MAPA DE TIPOLOGÍA DE LOS TECHOS DE PUERTO MOMOTOMBO.

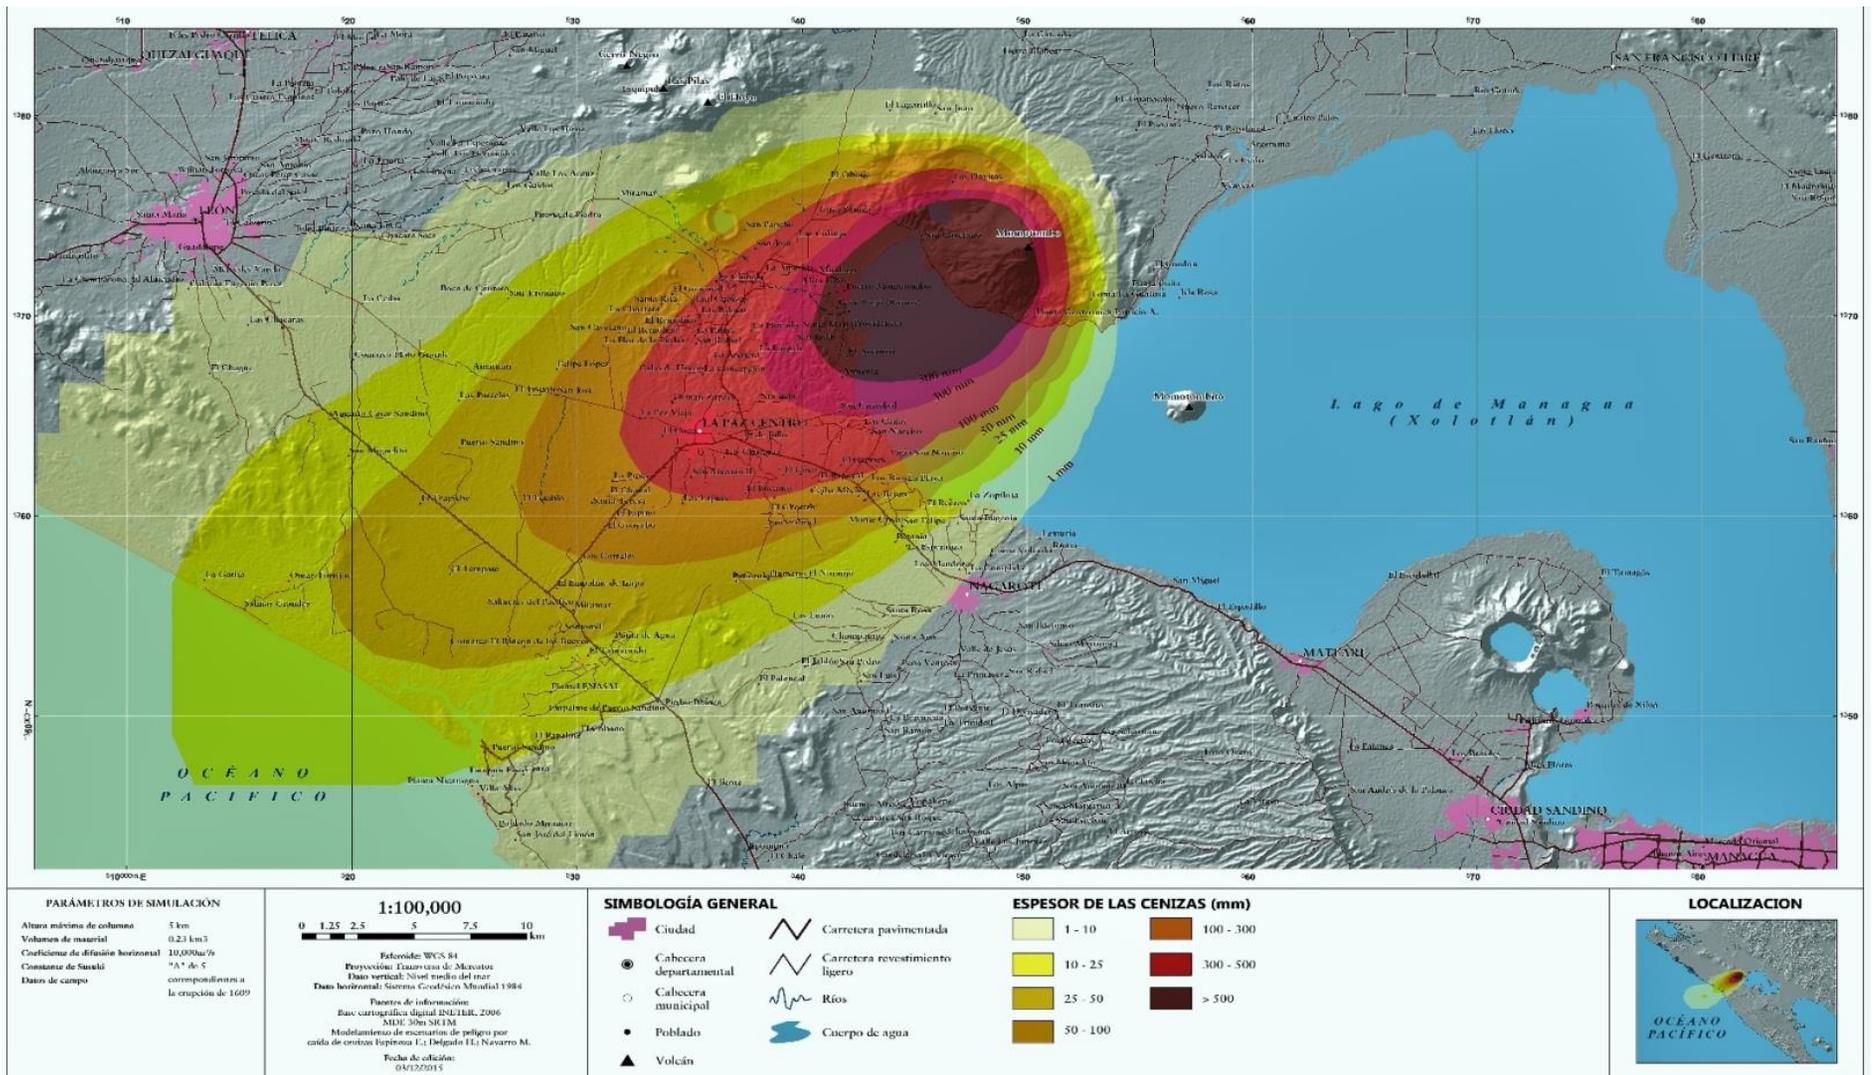
Fig.7 Mapa de Caída de Ceniza de INETER del 12 de Diciembre del 2015.

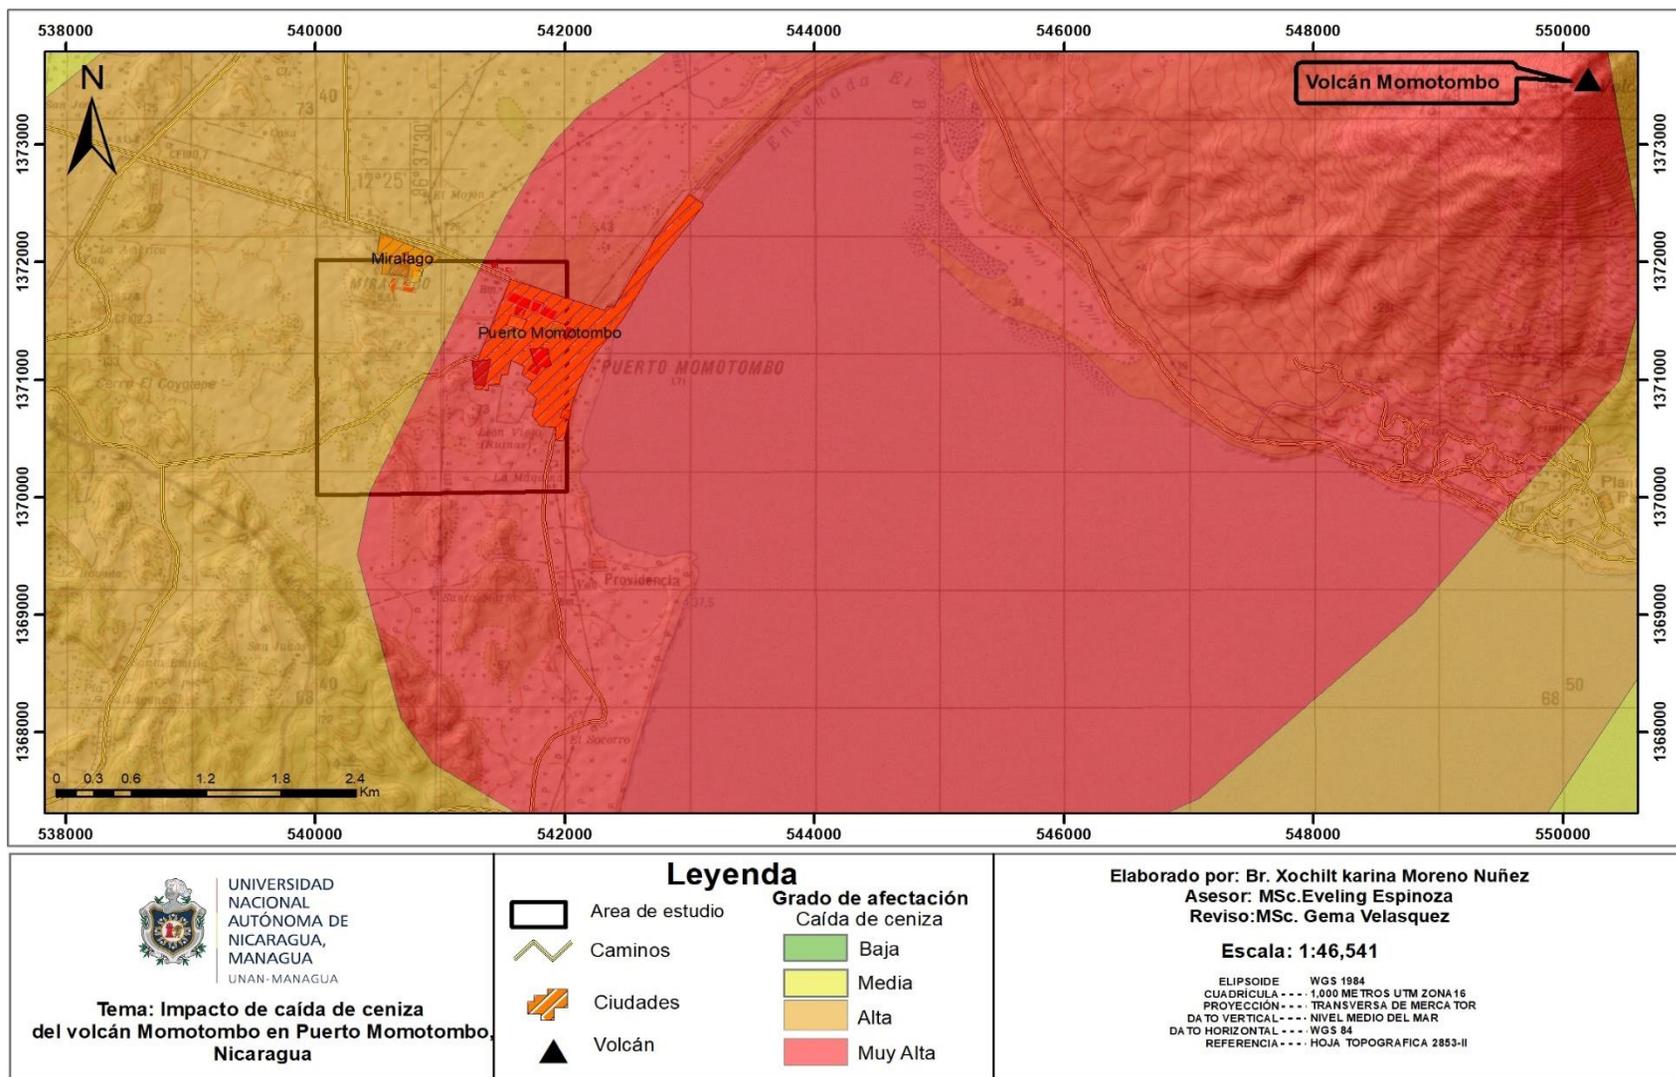
Fig 8 Mapa de Amenaza de Caída de Ceniza del Volcán Momotombo en Puerto Momotombo (tomado de Ineter 2015.)
