UNIVERSIDAD
NACIONAL
AUTÓNOMA DE
NICARAGUA,
MANAGUA
UNAN-MANAGUA

Facultad Regional Multidisciplinaria, FAREM-Estelí

**Evaluación de la sostenibilidad del sistema de abastecimiento de agua en la
comunidad de Paso Ancho del municipio de Estelí en el año 2021**

Ingeniero en Energías Renovables

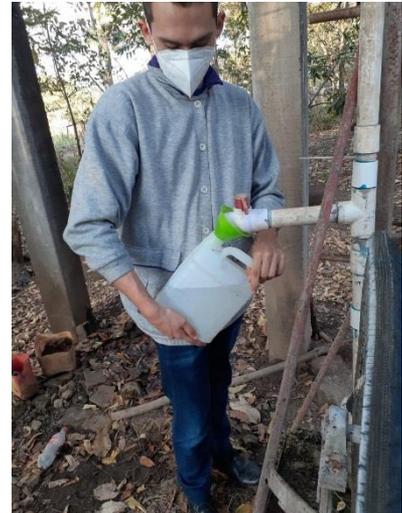
Figura 2. Recolección de muestra fisicoquímica y bacteriológicas del agua.

La toma de muestra se realizó por medio del equipo de bombeo que succionó el agua y la depositó automáticamente en los envases de plásticos.

Se extrajo la muestra de agua sólo después que el pozo fue bombeado quince minutos para asegurar que la muestra represente la calidad de la fuente de agua subterránea.

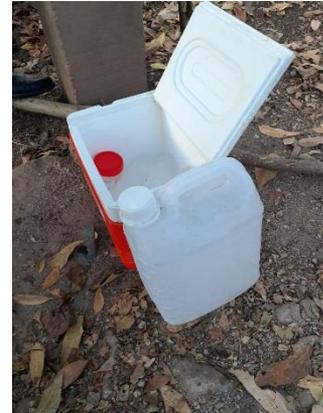
Figura 3. Almacenamiento de muestra.

Las muestras de agua fueron transportadas en condiciones de refrigeración, en termos que conservaron baja temperatura para lo cual se colocó hielo. En el laboratorio LAQUISA la muestra fue conservada a temperatura de refrigeración hasta el inicio del examen. El tiempo de entrega de las muestras al laboratorio no excedió las veinticuatro horas.

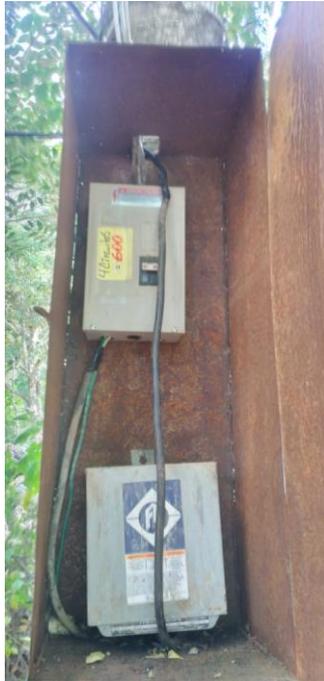
Figura 5. Sistema eléctrico.

En la comunidad se encuentra instalado un pozo con bombeo eléctrico el cual utiliza una bomba sumergible de 1.5 hp (caballos de fuerza) de la marca Franklin, alimentada con un voltaje de 220 V que succiona el agua hacia la pila de captación donde posteriormente el agua es distribuida por gravedad a las viviendas. El circuito de mando eléctrico del sistema se encuentra instalado a la intemperie, lo que permite que se deteriore, los cables

de conexión a los disyuntores se encuentran corroídos, en época de lluvia el agua penetra a la caja de mando y los disyuntores se disparan sacando de servicio el sistema de bombeo.

La caja del panel eléctrico se encuentra expuesta a intemperie, los cables de conexión a los disyuntores se encuentran corroídos, en época de lluvia el agua penetra a la caja de mando y los disyuntores se disparan sacando de servicio el sistema de bombeo.

1. Cambio de caja de protección de la aparamenta eléctrica y reubicarla en caseta que aloje también la fuente de agua.
2. Aplicar mantenimiento a sistema de control eléctrico.

3. Instalar niveles eléctricos con la finalidad de que cuando el tanque de almacenamiento se llene, la bomba se desactive y viceversa.

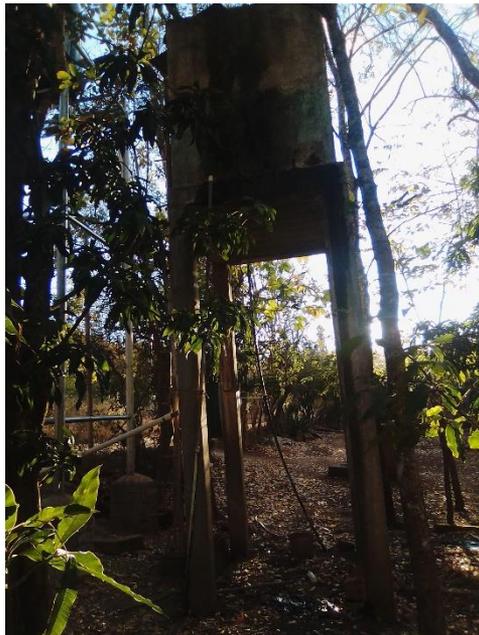
Figura 7. Pila de almacenamiento.

La pila de almacenamiento está hecha de ladrillos y concreto repellado, tiene una altura de 4 m, un ancho de 3 m y una longitud de 5 m con una capacidad de almacenamiento de 5620 l equivale 5.62m^3 .

Esta pila se encuentra en grave proceso de deterioro, presenta fugas de agua, no cuenta con tapa sanitaria, se observó unas láminas de zinc deterioradas para cubrirla, las válvulas de suministro y descarga se encuentran en buen estado.

La pila de almacenamiento de concreto se encuentra deteriorada, presenta fugas de agua, no cuenta con tapadera sanitaria de protección, se contabilizaron cuatro conexiones de descarga y por la altura del mismo no permite sean abastecidas algunas viviendas de la

1. Aplicar mantenimiento de las paredes (pintura, repello, fino, sellamiento de fugas).
2. Inspección y mantenimiento de sus sistemas de válvulas y sistema de rebalse.
3. Instalar tapadera con la finalidad de prevenir la entrada de polvo, insectos, hojas que puedan ocasionar contaminación al agua.
4. Mantenimiento de las condiciones higiénicas es decir limpieza y desinfección del tanque de distribución y la limpieza de los sistemas de administración de cloro desinfectantes cuando este sea instalado, con el fin de prevenir la contaminación con organismos patógenos durante la conducción del agua.
5. Construir la cerca perimétrica de protección de todo el sistema.
6. Construir una pila de almacenamiento de 15m³

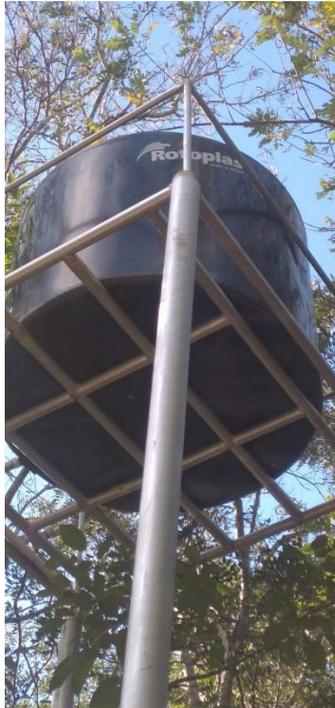
Figura 8. Tanque de almacenamiento.

Además de la pila de almacenamiento existe un tanque de almacenamiento de plástico de la marca Rotoplas, este se encuentra sobre una estructura metálica con base de concreto a una altura de 5 m con una capacidad de 2500 l que equivale a 2.5 m^3 . El estado del

tanque se encuentra en buen estado, pero no está en funcionamiento actualmente se requiere conectar el tanque con la pila para almacenar lo suficiente para abastecer la comunidad.

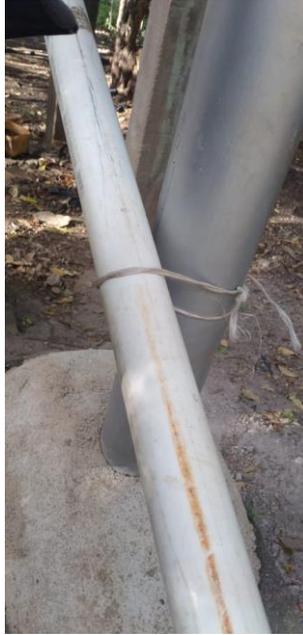
Figura 9. Tubería línea madre.

La tubería o línea del pozo a la pila se encuentra cercano por lo tanto es de 3.5 m el material de la tubería es de PVC de un diámetro de 2 pulgadas. La línea madre se encuentra en el camino de forma subterránea, el material de la tubería es de PVC con un tamaño de 1 1/2 in está en óptimas condiciones

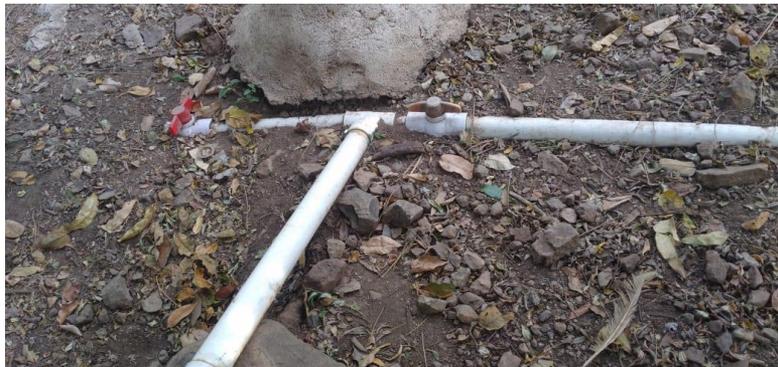
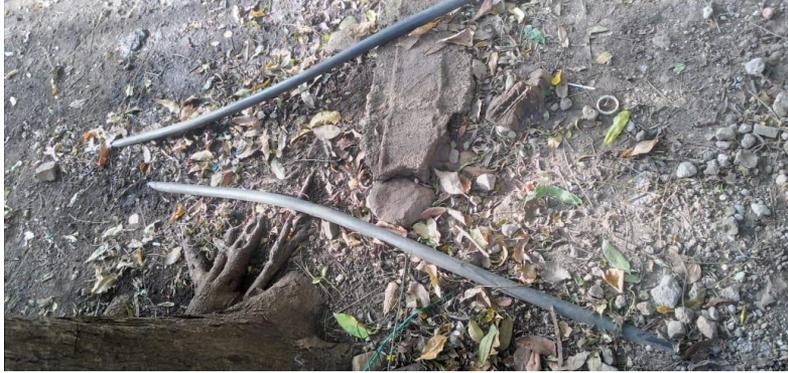
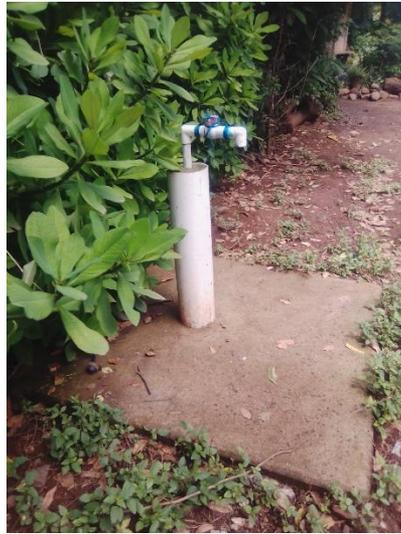
La actual red de distribución fue construida sin ningún diseño hidráulico, es decir que únicamente se colocaron diámetros de tubería con la idea de que una línea de tubería de diámetro mayor alimentara a ramales de tubería de diámetro menor. Las tuberías para las casas se encuentran de forma subterránea y en algunas casas están expuestas y no presentan desgaste, el material de la tubería es de PVC con un diámetro de ½ pulgada. Existe un puesto público que está inhabilitado.

Figura 10. Tubería en derivación para las casas.

Figura 11. Tuberías expuestas.

Figura 12. Puesto público inhabilitado.

La red de distribución fue construida sin ningún diseño hidráulico, es decir que únicamente se colocaron las tuberías, con la idea de que una línea de tubería de diámetro mayor en este caso de 2 pulgadas alimentara a ramales de tubería de diámetro menor que van hacia las viviendas. Se observó fugas en diferentes puntos de la red, incluyendo todo el circuito hidráulico de la fuente hacia el tanque y en tuberías conectadas hacia algunas viviendas.

1. Reparación de fugas y de ser posible realizará actividades para evitar su presencia, sustituyendo partes de la red que, por su estado, presentan altas probabilidades de escapes de agua.

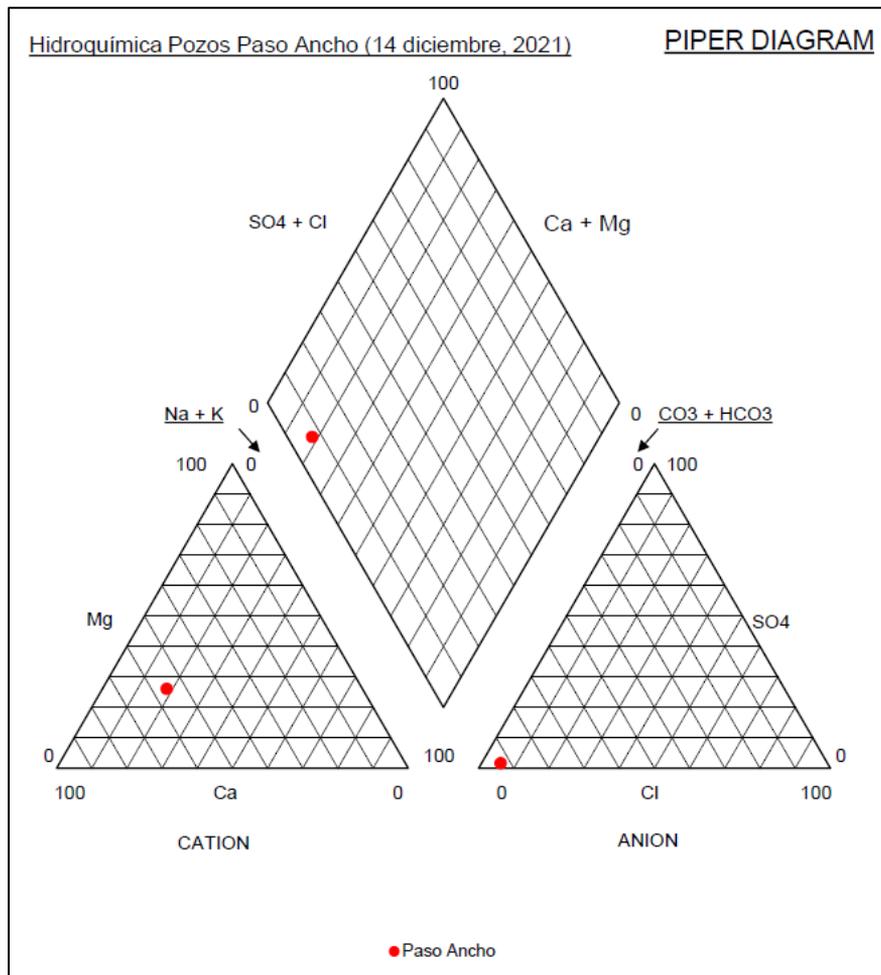
Figura 13. Diagrama de Piper del pozo en estudio.

El diagrama de Piper según Facundo y González (2005), es un tipo de gráfico hidroquímico donde los triángulos de aniones y cationes ocupan los ángulos inferiores izquierdo y derecho con sus bases alineadas. La parte central del diagrama posee forma de rombo y sobre éste se proyectan los puntos de cada uno de los triángulos por medio de una recta paralela al borde superior del rombo. La intersección de estas dos rectas representa la composición del agua con respecto a una determinada agrupación de aniones y cationes. Este diagrama es elaborado con base a los resultados fisicoquímicos del pozo en estudio.

La hidroquímica en el área de estudio se consultó a través del mapa hidroquímico de INETER realizado por Castillo et al., (2004); según dicho mapa, predominan las aguas bicarbonatadas cálcicas ($\text{HCO}_3 - \text{Ca}$). Esta concuerda con los resultados obtenidos del pozo de Paso Ancho, perteneciente al acuífero del valle de Estelí.

Basado en la literatura, estas son aguas de infiltración reciente o de poco tiempo de circulación por el medio subterráneo y no han generado disolución de los materiales de las rocas. Por tanto, este es el tipo de agua que predominan en el área de estudio, se prestan a las características climáticas, topográficas y litológicas de la región; lo que da lugar a un tiempo corto de tránsito, que no permite la evolución geoquímica natural del agua subterránea a través del intercambio catiónico.
