**“ANÁLISIS DE INESTABILIDAD DE TALUD EN LA RESERVA CERRO  
MOKORÓN DEL RECINTO UNIVERSITARIO RUBÉN DARÍO  
(UNAN-MANAGUA)”**

**Tesis Monográfica presentada como requisito final para optar al título de:  
Ingeniero Geólogo.**

**Junio, 2020**

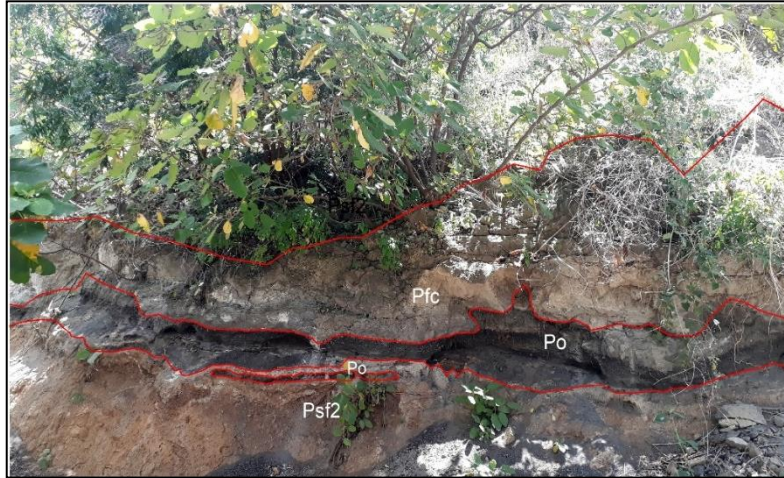
**Depósito de Oleada Piroclásticas (Po):** Esta capa constituye un depósito volcánico de tipo oleada piroclásticas, estratificado, conformado por 4 capas volcánicas intercaladas de ceniza, escoria, ceniza. Tiene un espesor de 0.55mm

**Figura 13: Depósito de oleada piroclásticas con límite de cada las 4 pequeñas capas de escoria y ceniza. (Coordenadas E: 0578994 N: 1338562)**

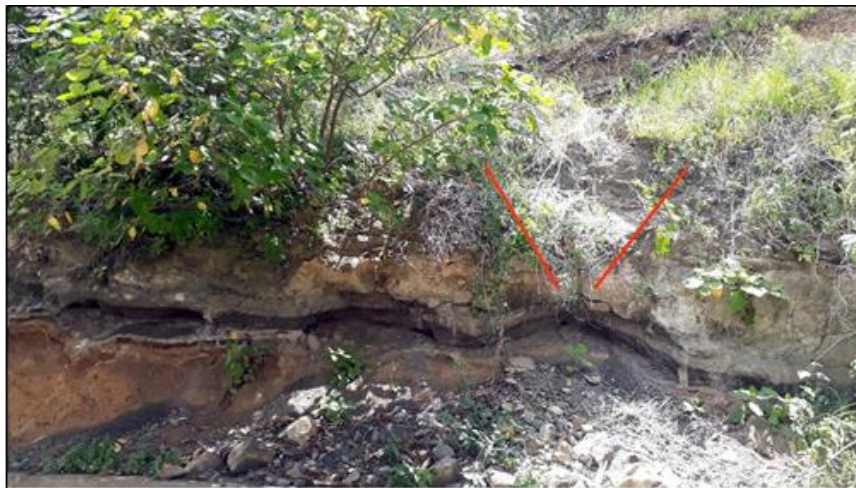
**Figura 17: Flexura afectando los horizontes en la primera estación geológica.**

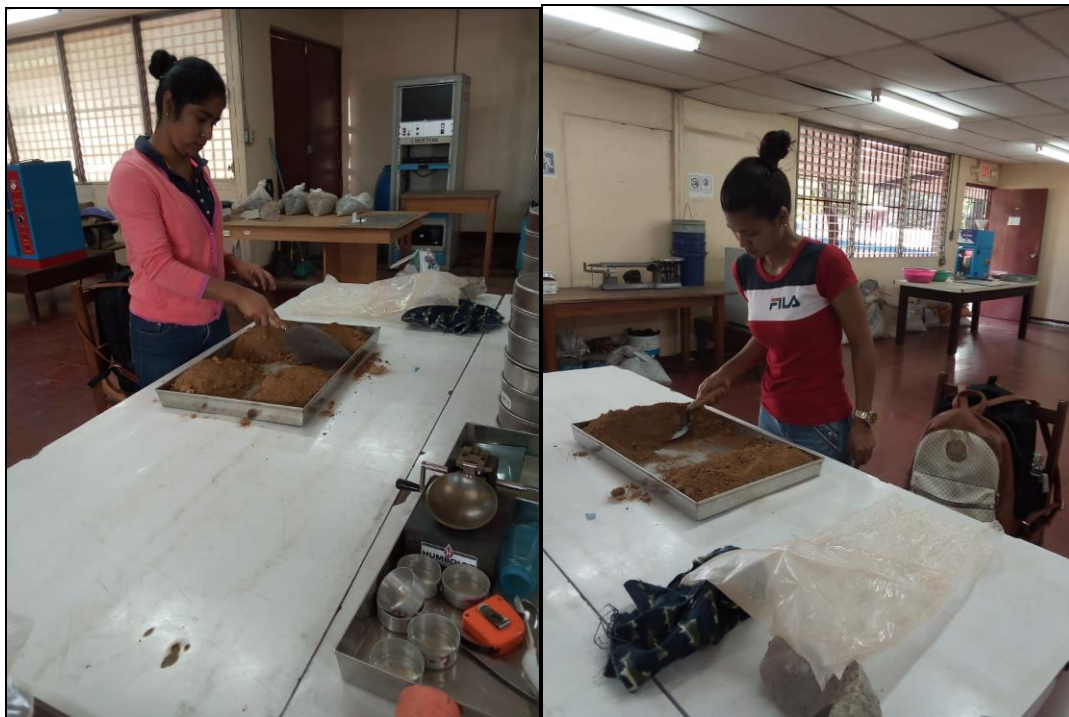
**Figura 20: Mezcla para homogenizar el material.**

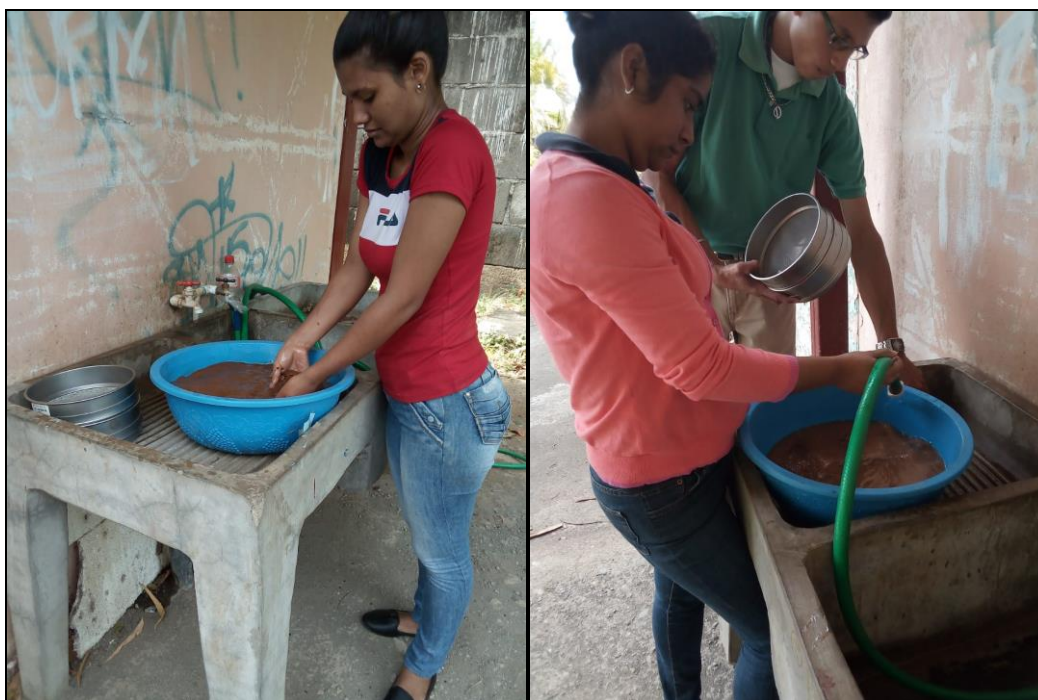
El material es lavado con abundante agua por un periodo aproximado de 60 minutos y se criba por el tamiz número 200 hasta eliminar lo más fino. Una vez lavado es puesto en la estufa con el objetivo de secar el material y poder pasar al procedimiento de cribado.

**Figura 21: Lavado constante de material.**

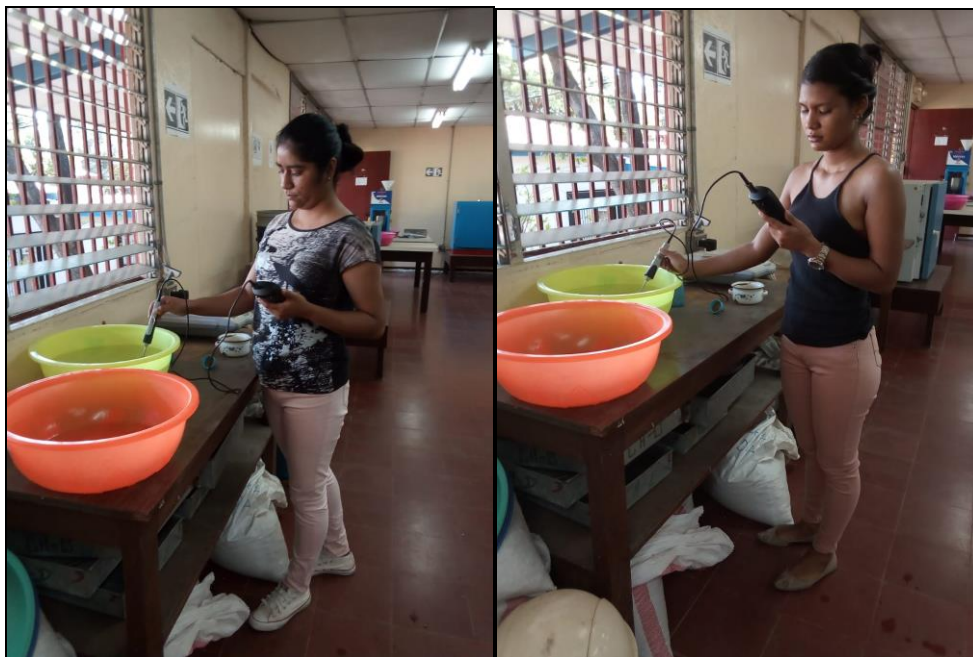
Esta prueba se realiza a una muestra de material de gran tamaño por lo cual se llena un recipiente grande de agua (pana) la cual debe estar a una temperatura de 23° C.

**Figura 22: Medición de temperatura apta para realizar la prueba.**

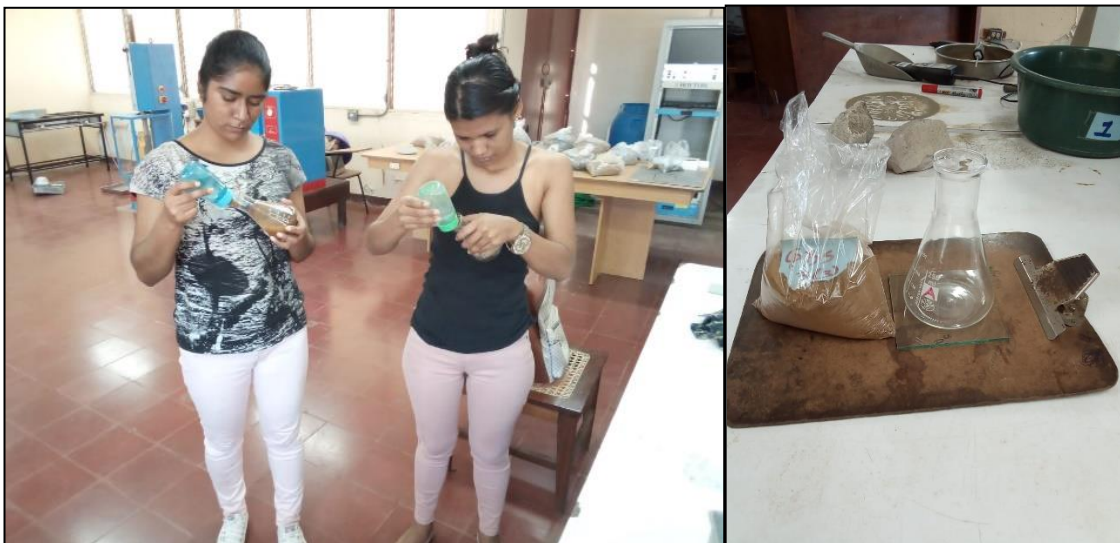
El material se criba por el tamiz n° 4, luego se procedió al secado del suelo, se pesó el picnómetro o matraz (en este caso se utilizó matraz a falta de picnómetro en el laboratorio), luego se colocó el material ( $45 \pm 10$ ) y se pesó despreciando el peso del matraz a esto se le agrego una considerada cantidad de agua y se empezó a agitar por 15 minutos con el objetivo de eliminar todos los vacíos en el material.

**Figura 23: Proceso de adición de agua al matraz para agitarlo.**

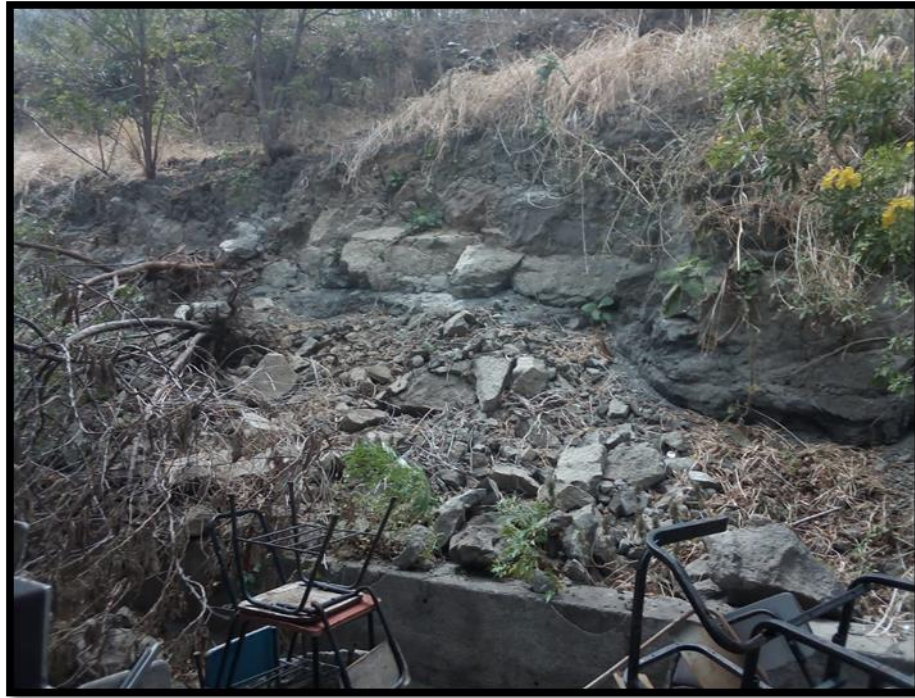
En esta figura que es la primera estación geológica, luego de haber pasado un tiempo de unos 20 días volvimos a visitar el área de estudio y observamos como esta de inestable.

**Figura 30: Primera estación geológica.**

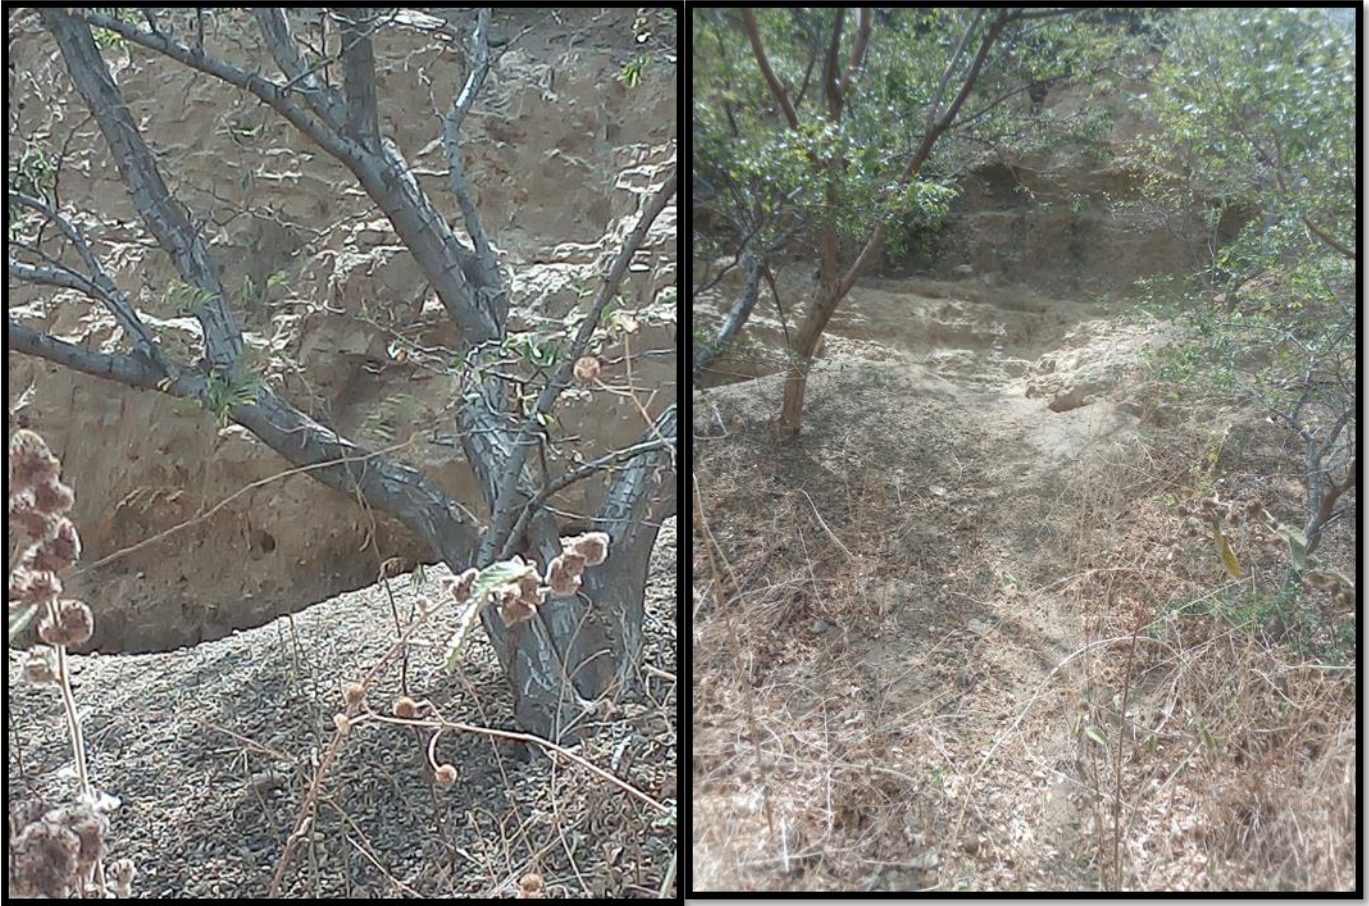
En esta imagen observamos la inestabilidad presente en el talud.

**Figura 31: Segunda estación geológica inestabilidad en el talud.**
