UNIVERSIDAD  
NACIONAL  
AUTÓNOMA DE  
NICARAGUA,  
MANAGUA  
UNAN-MANAGUA

Trabajo de Tesis  
Para optar al grado de  
Máster en Ciencias del Agua

Disponibilidad hídrica superficial y vulnerabilidad del sistema de abastecimiento de agua de la zona urbana de la Ciudad de Guaimaca, Francisco Morazán, Honduras.

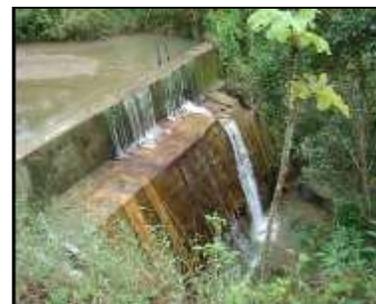
**Imagen 1.** Toma de agua La Marmajosa

En la fuente de La Marmajosa, existen dos obras tomas, las cuales se ubican próximas a la comunidad de La Mansión, a unos 8 km al norte de la Ciudad de Guaimaca. La primera conocida como La Marmajosa Vieja, fue construida con fondos municipales en 1961.

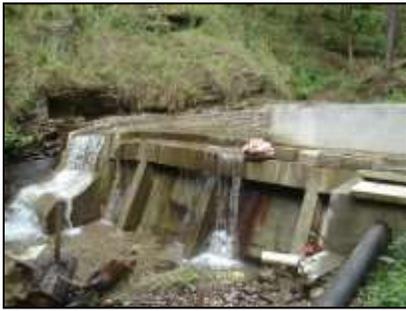
**Imagen 2.** Toma de agua La Marmajosa Nueva.

interrupciones en el servicio del agua. Esta represa alimenta al tanque de almacenamiento conocido como tanque 1.

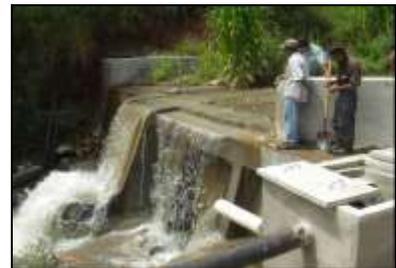
**Imagen 3.** Toma de agua de Lepaterique (El destino)

La fuente de El Destino, en la microcuenca de Lepaterique, está ubicada en la aldea El Destino, a unos 6.5 km al noroeste de la Ciudad; y fue construida en el año 2006 con fondos de la Agencia de los Estados Unidos para la Desarrollo Internacional (USAID) y contraparte municipal. Esta

fuelle presenta problemas de disminución de caudal en el verano debido a que aguas arriba de la obra toma existen importantes áreas de cultivo que utilizan agua de la quebrada para el regadío; en el invierno también requiere de frecuentes limpiezas por el arrastre de sedimentos y material vegetal. Esta obra toma alimenta el tanque 2 y aporta el un 30% del agua del sistema en invierno y verano.

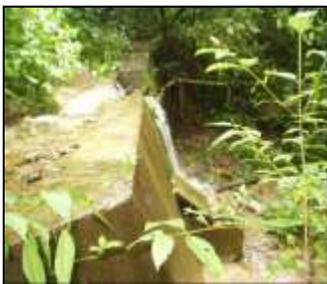
**Imagen 4.** Toma de agua de San Quín.

La fuente de San Quín está ubicada en la comunidad de San Quín, a unos 6 km al noreste de la Ciudad de Guaimaca; fue construida en 1961 con fondos municipales y fondos de USAID. La fuente no presenta problemas importantes en la época de verano ni en el

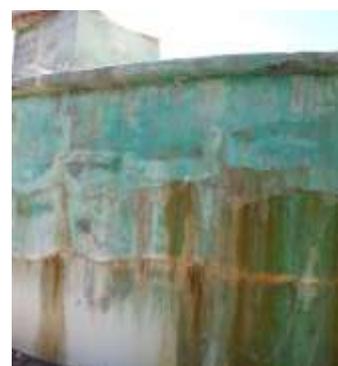
**Imagen 5.** Tanque de almacenamiento 1.

**a).** El **Tanque 1**, almacena el agua proveniente las obras tomas de La Marmajosa Vieja y San Quín. El tanque es superficial y tiene una capacidad de 200,000.00 galones. Su estructura está en regular estado, no tiene macromedidor; las válvulas están en buen estado, pero presenta problemas con las ventanas de inspección y las estructuras para aforar; tiene problemas de fisuras debido a que ya cumplió con su vida útil (construido en 1961) y representa un peligro

para los operadores y encargados del mantenimiento (imagen 5). El hipoclorador no tiene conexión con la tubería de entrada al tanque, por lo que la cloración se desarrolla de manera manual. El tanque carece de cerco perimetral y presenta deterioro en la parte externa. Además, existen conexiones “*directas*” a la tubería de entrada para algunos usuarios cercanos al tanque.

Por otro lado, el sistema de abastecimiento de la Ciudad presenta un deterioro evidente en los tanques de almacenamiento y en la tubería de conducción, puesto que ya cumplieron su ciclo de vida útil; en el caso del tanque que almacena el agua proveniente de La Marmajosa y San Quín se observan fugas de agua producto de las grietas en las paredes. De acuerdo con la información proporcionada por la Unidad Municipal de Agua y Saneamiento este sistema tiene aproximadamente 59 años de estar funcionando (hasta el año 2020) (UMASAG, 2016).

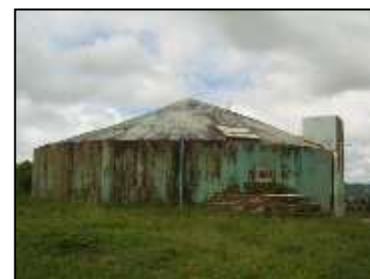
**Imagen 6.** Tanque de almacenamiento 2.

**b).** El **Tanque 2**, almacena el agua proveniente las obras tomas de La Marmajosa Nueva, El Destino (Lepaterique) y del pozo en La Marmajosa durante el verano. El tanque es superficial y tiene una capacidad

El hipoclorador no tiene conexión con la tubería de entrada al tanque, por lo que la cloración se desarrolla de manera manual. Al igual que el tanque 1, también carece de cerco perimetral y presenta deterioro en la parte externa.

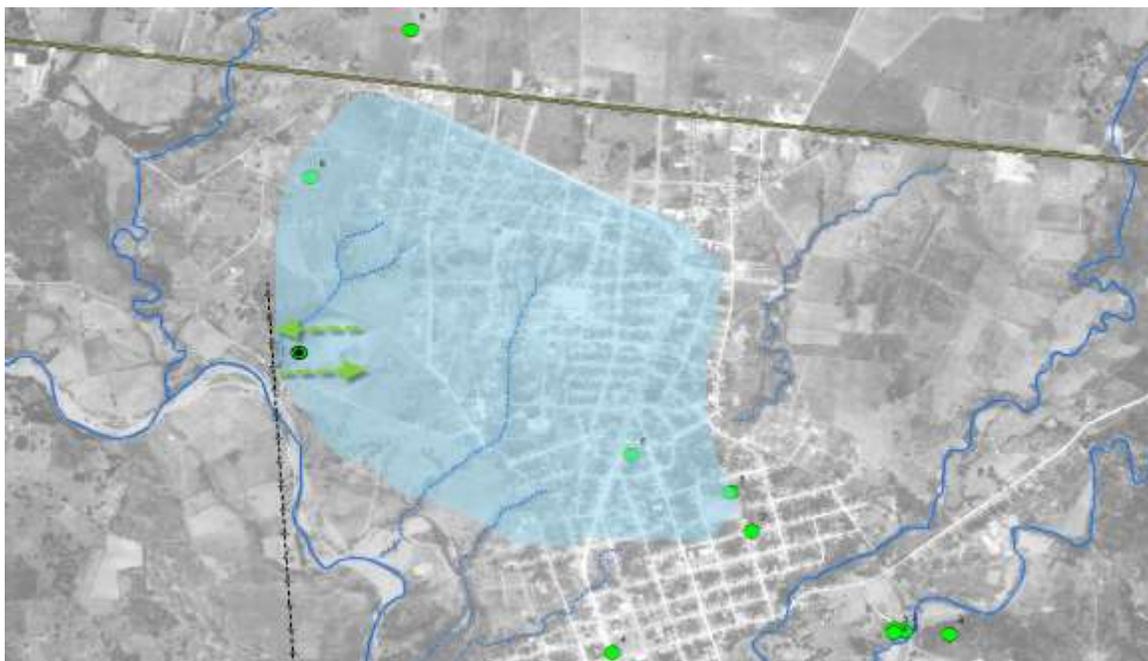
**Figura 2.** Identificación de zonas con potencial para perforación de pozos (MANOFM, 2012).

En el 2012, La Mancomunidad de Municipios del Norte y Occidente de Francisco (MANOF), realizó una caracterización Hidrogeológica en el municipio de Guaimaca, con el fin de identificar las zonas más propicias para realizar la perforación de pozos para la extracción de agua y complementar las necesidades de agua potable de consumo domiciliario. A la vez, en este estudio se determinó que el área con mayor potencial para la explotación del acuífero lo constituye la zona central que cruza la zona urbana de Guaimaca, hasta la línea de fallas inferidas con rumbos norte sur en las planicies del río Jalán (Figura 2).

La capacidad estimada del acuífero es de 6 a 8 litros por segundo, por lo que la profundidad de perforación dependerá de las capas acuíferas atravesadas, pero se estimó una profundidad recomendada de por lo menos 100 metros (MANOFM, 2012).

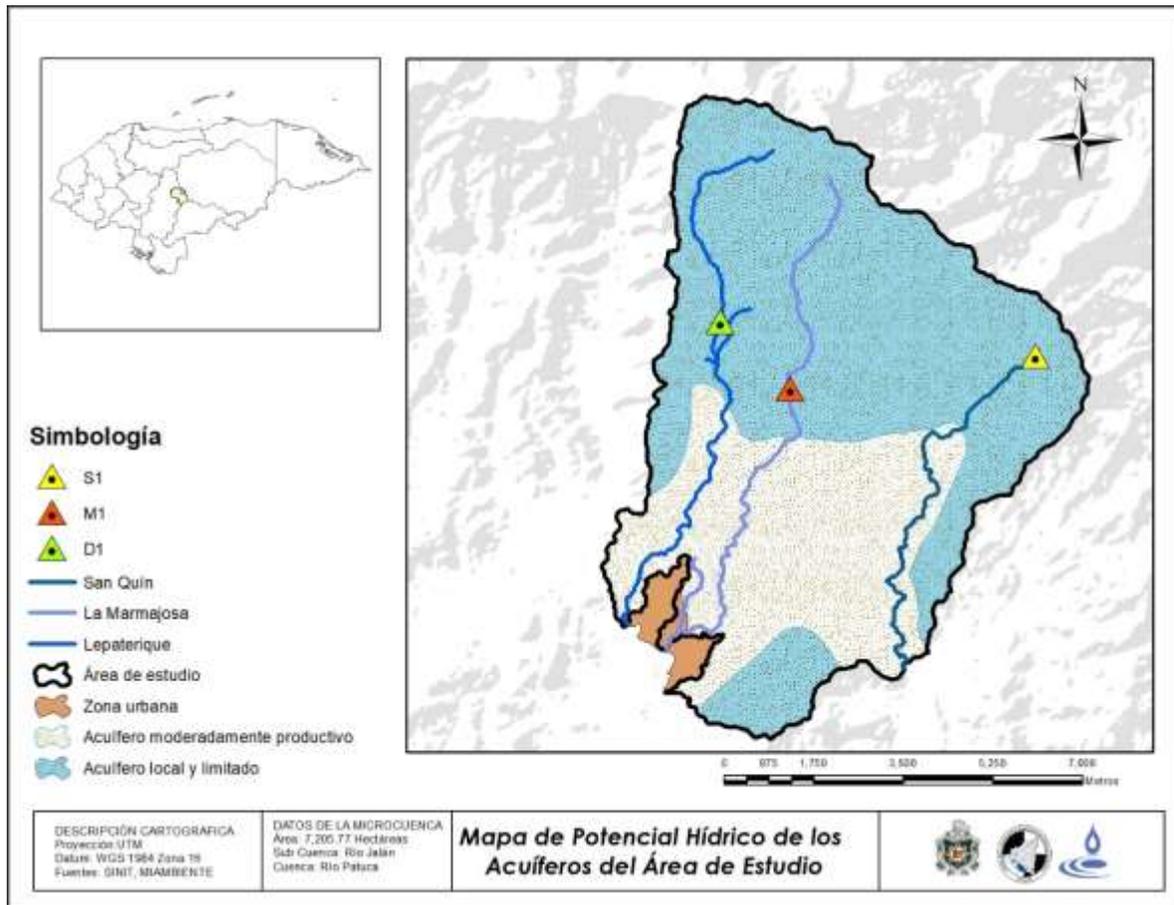
**Mapa 4.** Hidrogeología del área de estudio.

De acuerdo con el mapa oficial hidrogeológico de Honduras; la parte alta del área de estudio se encuentra sobre un acuífero local y limitado, por lo tanto, las quebradas se alimentan de la recarga producida por las lluvias intermitentes y constantes que se dan en la zona núcleo de la reserva biológica Misoco. La zona baja de la Ciudad (valle), corresponde a un acuífero moderadamente productivo (Mapa 4) debido a que se encuentra en la zona de descarga de la Microcuenca de Misoco, con potencial para ser explotado de manera moderada y sostenible (MANOFM, 2012).

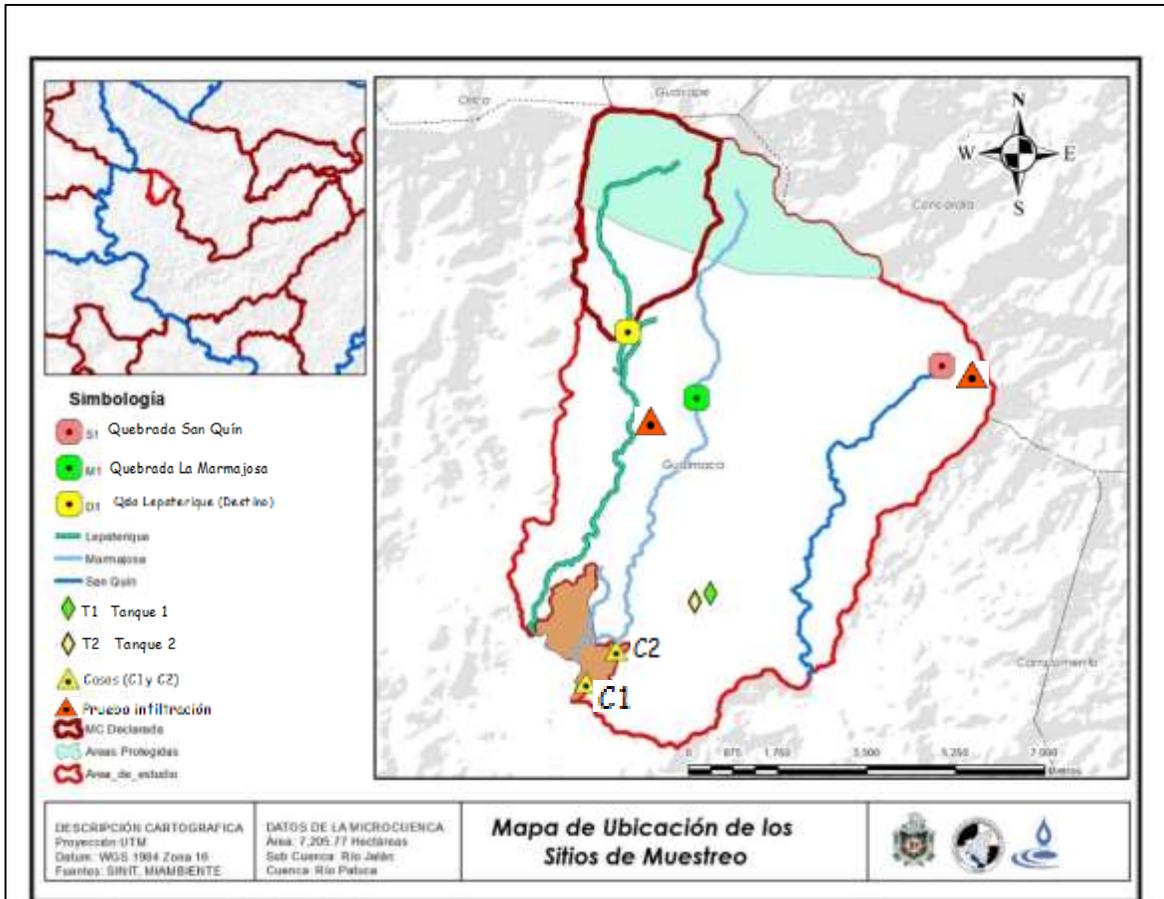
**Mapa 6.** Mapa de ubicación de los sitios de muestreo.

Para estimar la cantidad de agua en las fuentes del área de estudio, se realizaron aforos mensuales en las tres quebradas (Lepaterique, La Marmajosa y San Quín), en un punto ubicado antes de la captación de agua (Mapa 6). Se seleccionaron los puntos antes de la captación con el propósito de estimar la cantidad de agua que entra al sistema. Se colocó un vertedero rectangular de cresta delgada para determinar el área transversal con mayor precisión (largo por ancho en metros) en cada una de las quebradas. Posteriormente con el método de flotadores se determinó la velocidad del flujo del agua (distancia en metros entre tiempo en segundos; (Imagen 7). Los valores medidos fueron registrados en el formato realizado para tal efecto. Las mediciones en cada uno de los sitios se repitieron 10 veces reportándose el valor promedio en cada sitio, esto con el fin de tener resultados más reales.

En el Mapa 6 se localizan los sitios para las pruebas de infiltración y la Imagen 9 ilustra la prueba de infiltración realizada en el área de la quebrada, esta actividad fue realizada en julio del 2016.

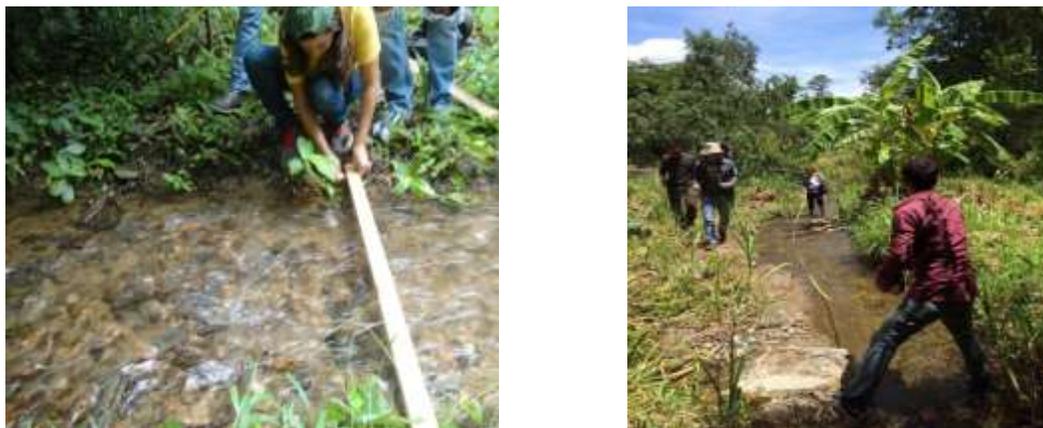
**Imagen 7.** Medición de caudales mediante el método de flotadores.

Las mediciones de caudal realizadas mensualmente permiten analizar el comportamiento temporal de los volúmenes de agua de un río o quebrada en específico. Para las tres quebradas presentes en el área de estudio, se monitoreo el caudal durante doce (12) meses (diciembre del 2015 y de enero-noviembre del 2016). Estos para determinar los meses más críticos en cuanto a descenso de los caudales. Para propósito de análisis se tomó el mes de abril, como el más crítico para estimar la oferta de agua a la población.

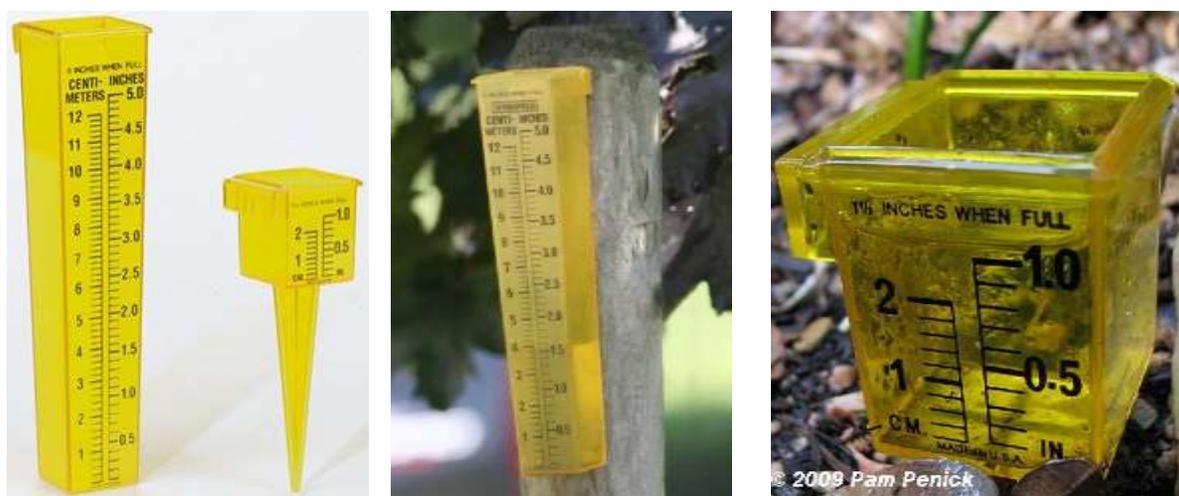
**Imagen 8.** Ilustración de la instalación de dos pluviómetros (imágenes con fines ilustrativos; [www.penick.net](http://www.penick.net)).

Debido a que, en la microcuenca se carece de una estación meteorológica y los datos climáticos son necesarios para el cálculo de la evapotranspiración real, para obtener el balance hídrico se utilizaron los datos de una estación meteorológica ubicada en el Municipio de La Venta, Francisco Morazán, aproximadamente a 40 kilómetros de la ciudad de Guaimaca. Se tomó esta estación porque además de su cercanía; el clima, la altura, el comportamiento de las precipitaciones, el tipo de vegetación y las temperaturas son similares a las de Guaimaca. (DGRH, Base de datos Meteorológicos, 2016). Para la medición de la precipitación se utilizó un pluviómetro acrílico de Tyler (Imagen 8) que se ubicó en el sitio C2, se hacían lecturas diarias y se obtenía el acumulado del mes.

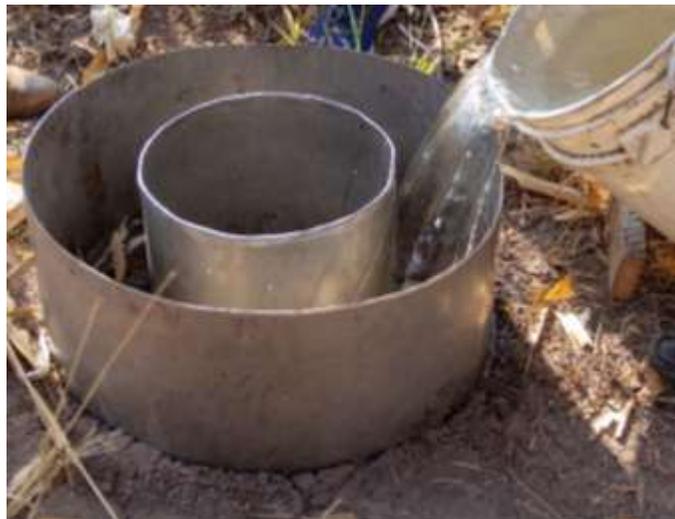
**Imagen 9.** Prueba de infiltración, método de infiltrómetro de doble anillo (método Müntz).

Las pruebas de infiltración se hicieron con el método de los infiltrómetros de doble anillo, el cual contempla los siguientes pasos.

1. Evitando disturbar el suelo y la presencia de rocas o raíces que puedan deformar los infiltrómetros, se coloca el anillo externo (diseñado para evitar la infiltración lateral). Las dimensiones del anillo externo son 40 cm de diámetro y 30 cm de altura.
2. Posteriormente se coloca el anillo interno de 20 cm de diámetro y 30 cm de altura, emplazándolo que quede totalmente centrado con respecto al anillo

externo. Luego se afirmaron los bordes internos para evitar infiltraciones adicionales.

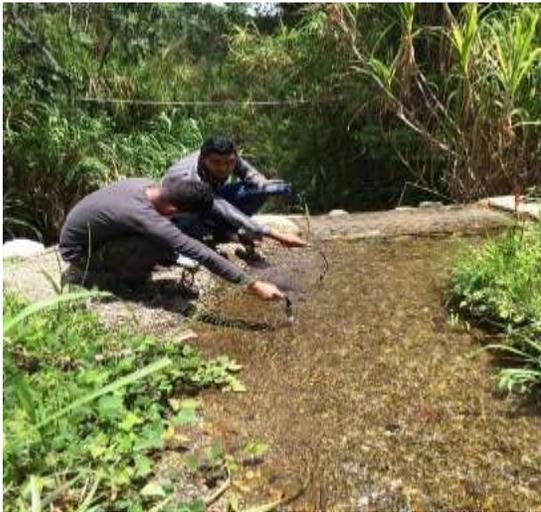
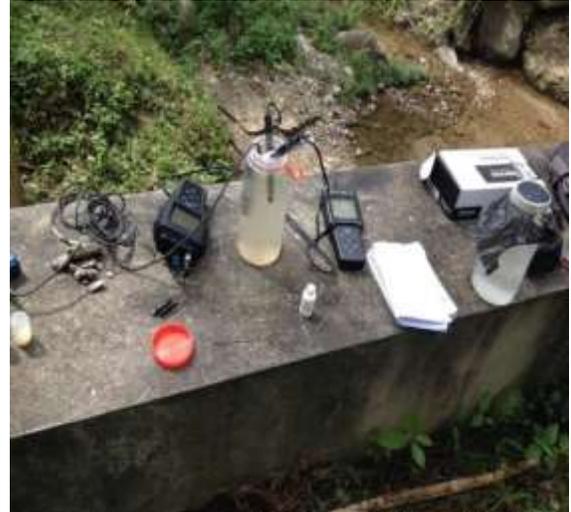
**Imagen 10.** Medición de parámetros de campo en las quebradas de la microcuenca de estudio.

Para tener las condiciones físicas y químicas presentes en el agua de las tres quebradas, se midieron los siguientes parámetros de campo: pH, temperatura (T), oxígeno disuelto (OD) y conductividad eléctrica (CE). Las mediciones se hicieron mensualmente en los siete puntos de muestreos (Imagen 10). El equipo de campo utilizado fue un oxigenómetro YSI 550<sup>a</sup>, serie #10F101120, para determinar el porcentaje y la saturación de oxígeno; un pHmetro/conductivity YSI63, código 63-25FTSN:10E100803, para medir el pH y la conductividad eléctrica. La temperatura reportada para estas mediciones fue la medida por el equipo YSI63. Las mediciones mensuales de estos parámetros se reportan en el **Anexo 4**.

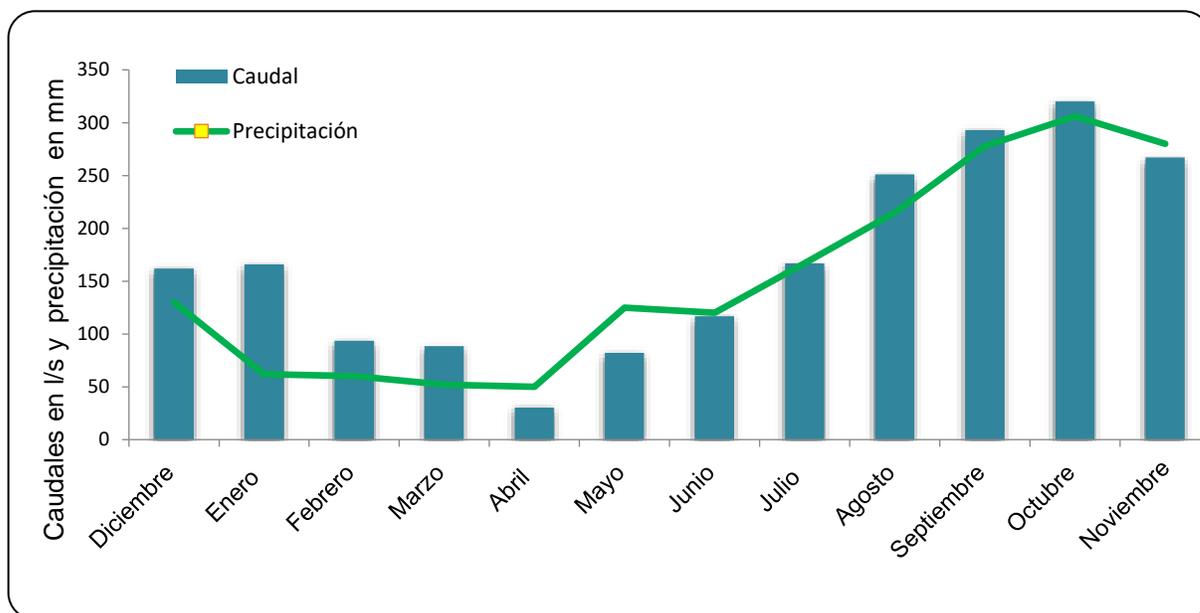
**Gráfico 14.** Correlación entre el caudal mensual con la precipitación mensual.

Se comparó el caudal registrado de diciembre del 2015 a noviembre del 2016 versus la precipitación registrada en el mismo periodo de tiempo (Gráfico 14), observándose que a mayor precipitación aumenta el caudal en las quebradas, con algunas particularidades como en el mes de enero que a pesar de haber llovido menos (62 mm) el caudal fue mayor (165.79 l/s), esto se debe a que enero es salida de invierno y el suelo está saturado y el agua descarga posteriormente al cauce de la quebrada. En abril la precipitación fue de 50 mm y el caudal de 30.36 l/s, a pesar de que se presentaron lluvias mínimas el caudal fue crítico, al ser el mes que coincide con la época en que se presentan las temperaturas más altas de la zona, esto pudo incidir en mayor pérdida de agua por evapotranspiración. En mayo y junio empezaron las lluvias, pero no se observa un aumento importante en los caudales; para esa época se mantienen las temperaturas altas, así que gran parte de la lluvia que cae se pierde por evaporación y por la saturación de los poros que están vacíos y son llenados por la precipitación, satisfaciendo de esta manera la humedad del suelo. Según los datos de precipitación en la zona llueve todo el año, por lo tanto, no hay un déficit hídrico por sequía.

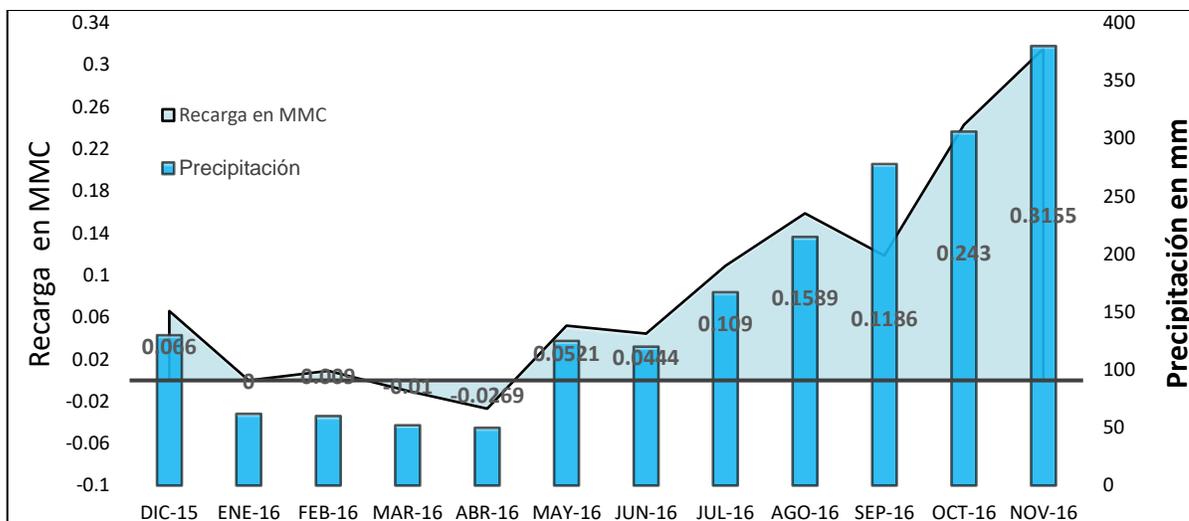
**Gráfico 15.** Correlación entre la precipitación y el caudal en las tres quebradas (diciembre 2015-octubre 2016).

Utilizando valores promedio anuales observados durante el periodo de estudio (diciembre del 2015 - noviembre 2016), hubo un exceso de recurso hídrico superficial de 0.379 MMC; sin embargo, a pesar de que la precipitación es mayor que la evapotranspiración, otros elementos influyen en este resultado; como la capacidad de infiltración del suelo y la pendiente de la microcuenca.

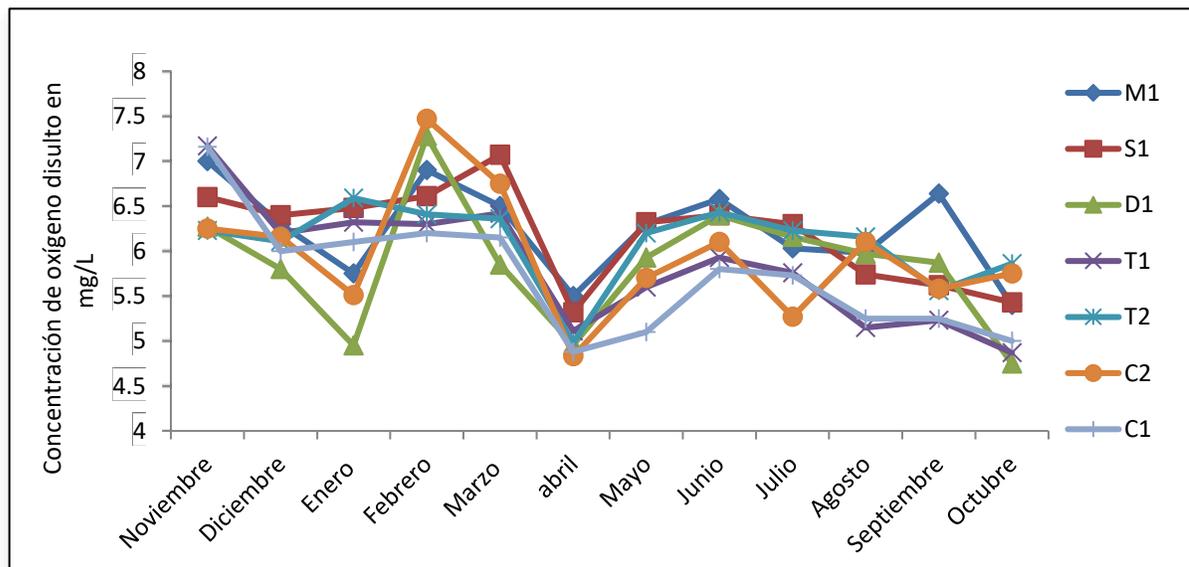
**Gráfico 17.** Valores de Oxígeno Disuelto (noviembre 2015-octubre 2016).

Los valores de oxígeno disuelto mensual de noviembre 2015 a octubre 2016 se presentan en el Gráfico 17. Según los resultados, los rangos de oxígeno disuelto oscilaron entre 7.47 y 4.75 mg/l. El valor más alto fue en el punto de la llave domiciliaria durante el mes de febrero; mientras que el valor más bajo se encontró en la quebrada de El Destino en el mes de octubre. En el caso de las fuentes abastecedoras, se observa (gráfico 17) que las quebradas de La Marmajosa (7.0- 5.4 mg/l) y San Quín (7.07-5.32 mg/l) son las que mostraron mayor cantidad de oxígeno disuelto en la mayoría de los meses medido; esta situación podría deberse a que la pendiente de la caída del agua es mayor, provocando un mayor movimiento del agua en estos sitios. La menor cantidad de oxígeno disuelto lo presenta la quebrada de Lepaterique (6.4-4.75 mg/l) a excepción del mes de febrero que el valor fue de 7.28 mg/l. La concentración baja de oxígeno temporal en esta quebrada podría deberse a que riveras de la quebrada se efectúan actividades de tipo agrícola, como el cultivo de hortalizas y la deposición de aguas mieles provenientes del despulpado de café en la zona alta, por lo que la materia orgánica presente en esta parte consume el oxígeno presente en el agua; además la pendiente de la microcuenca es menor en este tramo, por tal razón el bajo contenido de oxígeno.

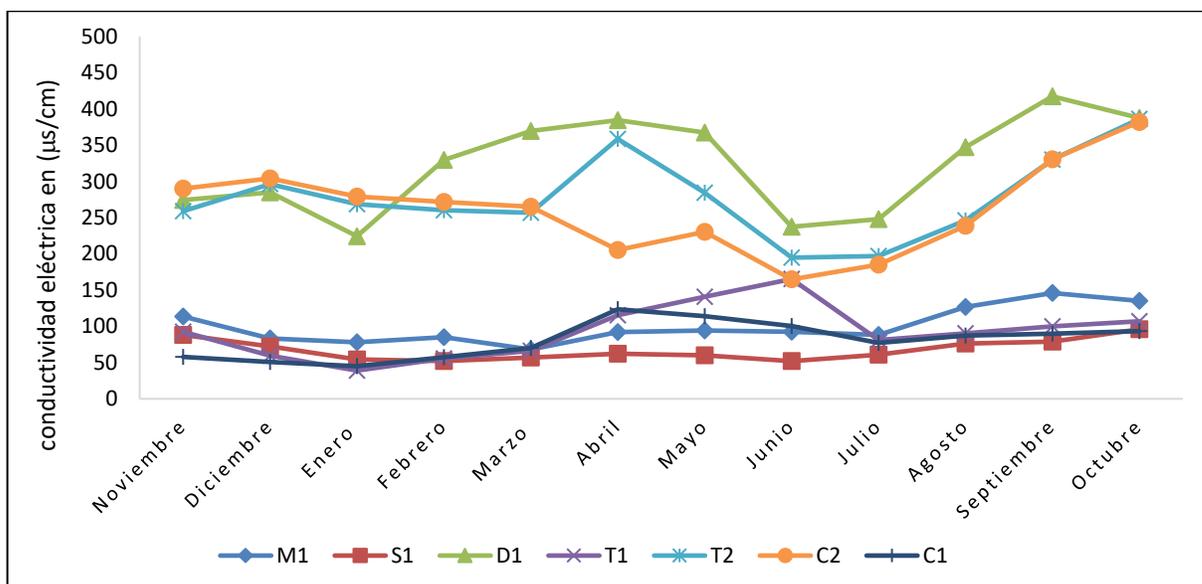
**Gráfico 18.** Conductividad eléctrica ( $\mu\text{S}/\text{cm}$ ) en siete sitios de muestreos (noviembre 2015-octubre 2016).

En cuanto al comportamiento temporal; se observa que no hubo una tendencia marcada en los valores registrados en equipo lluviosa y menos lluviosa.

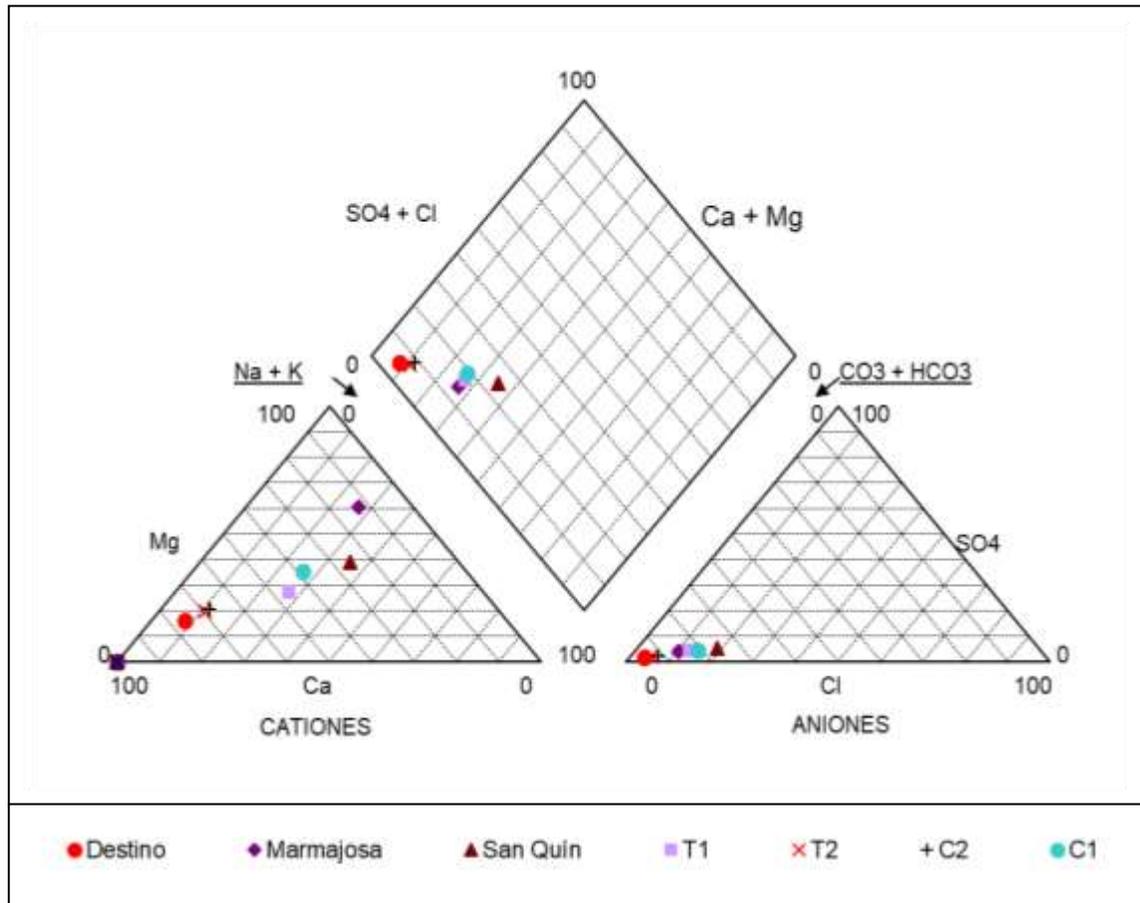
**Figura 4.** Tipo hidro químico del agua en la microcuenca de estudio (verano 2016).

Para la determinación del tipo hidroquímico del agua durante el muestreo de verano se utilizó el Diagrama Piper para su elaboración. Es importante aclarar que para el muestreo de invierno no fue posible determinar los tipos hidroquímicos debido a la falta de información necesaria para su realización, ya que, en el laboratorio del SANAA, solamente se analizan ciertos iones. El tipo hidroquímico predominante en las microcuencas y en el agua del sistema de distribución, es el bicarbonatado-cálcico ( $\text{HCO}_3\text{-Ca}$ ) (Figura 4), que corresponde a aguas de reciente infiltración. Por lo general las aguas bicarbonatadas cálcicas son aptas para todo uso (Caballero, 2007).

A la vez, el tipo hidroquímico depende de los cationes y aniones y concentraciones de bicarbonatos y calcio. Con respecto a estos parámetros, la quebrada de Lepaterique es la que presenta las mayores concentraciones; aunque las normas no reporten en su totalidad valores recomendados para ellos, se debe tener en cuenta que una alta concentración de bicarbonatos y calcio en el agua puede tener repercusiones en la salud humana (cálculos renales), y para la economía familiar, ya que aguas muy duras cortan el jabón, lo que implica mayor consumo de éste y mayor cantidad de agua.

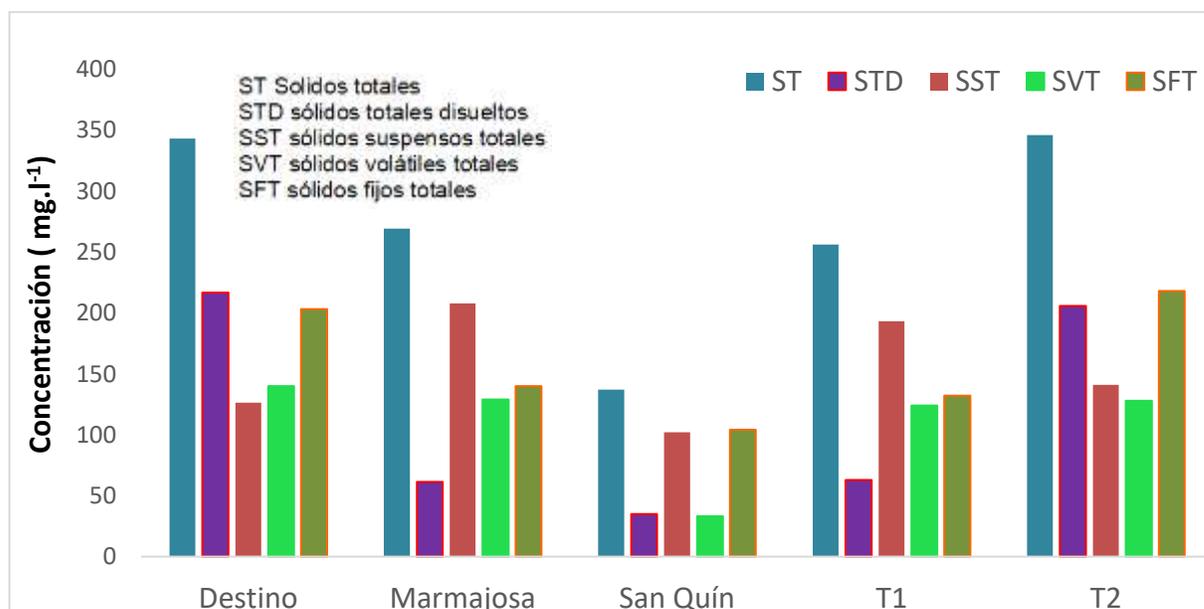
**Gráfico 19.** Concentración de sólidos (ST, STD, SST, SVT, SFT) en cinco sitios de muestreo en época de verano 2016.

Un agua turbia es estéticamente desagradable, y por ende es rechazada por el consumidor. La turbidez del agua es un parámetro de importancia no solo porque es una característica de pureza en el agua a consumir. También la turbidez interfiere en procesos de tratamiento de las aguas como es en la desinfección con agentes químicos o con radiación ultravioleta (OMS, 2018).

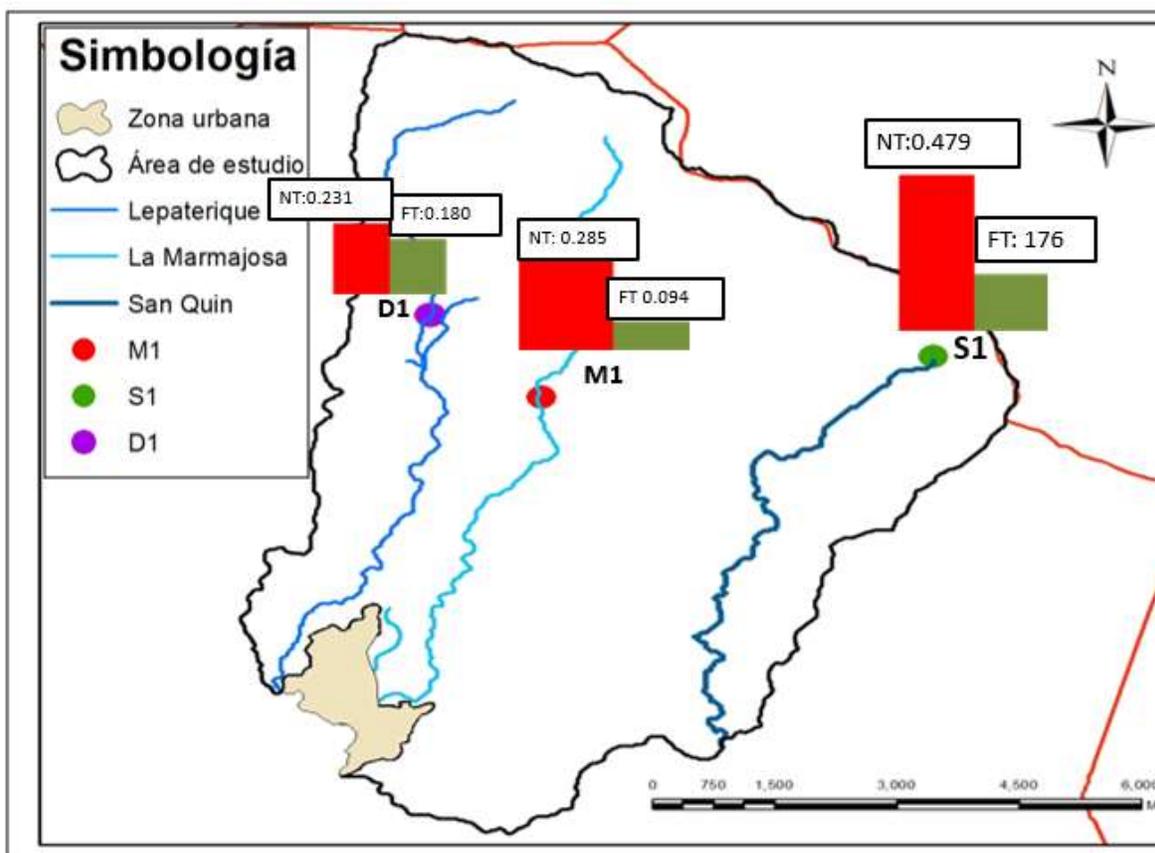
**Mapa 7.** Concentraciones de nutrientes en el agua de las Microcuencas (verano del año 2016).

Además, en suelos desnudos (con poca infiltración) la escorrentía arrastra copiosamente nutrientes, minerales y sedimentos, los cuales son posteriormente incorporados en los cuerpos de agua superficial. Lo anterior en consideración que en la zona alta de la Microcuenca hay presencia de actividad agrícola principalmente cultivo de café, en el cual se utilizado fertilizantes nitrogenados y fosforados.

Aunque el fósforo no representa toxicidad o daño alguno, los herbicidas o pesticidas organofosforados en las aguas de riego agrícola son una advertencia de la calidad del agua ya que la presencia de fósforo en el agua puede ser debida a los agroquímicos fosforados.

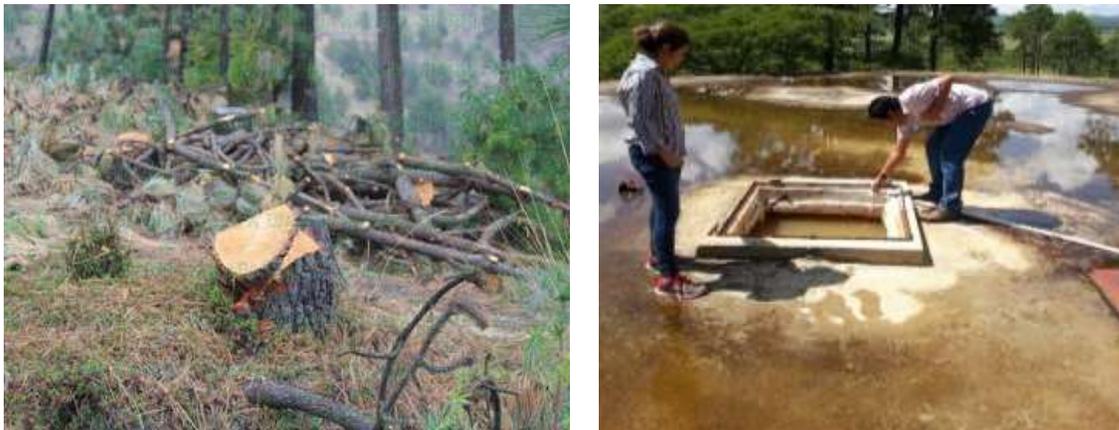
**Imagen 12.** factores que amenazan la sostenibilidad del sistema de agua, la deforestación (izquierda) y la contaminación (derecha).

la Ciudad de Guaimaca, de la microcuenca La Marmajosa se abastece la comunidad de La Mansión. De la microcuenca de Lepaterique en la toma de El Destino también se abastecen las comunidades de La Esmeralda, Los Menonitas, Las Marías y Puente Jalán, estos sistemas son administrados por Juntas de Agua. Como se puede observar en la Imagen 12, hay varios factores que amenazan la sostenibilidad del sistema actual de abastecimiento de agua de la Ciudad, estos factores son desde ambientales hasta de infraestructura y mantenimiento de este.
