UNIVERSIDAD
NACIONAL
AUTÓNOMA DE
NICARAGUA,
MANAGUA
UNAN-MANAGUA

Trabajo monográfico para optar al grado de Ingeniero Industrial.

Evaluación de higiene y seguridad en el área de bodega de repuestos en Casa Pellas
sucursal Estelí en el segundo semestre 2021

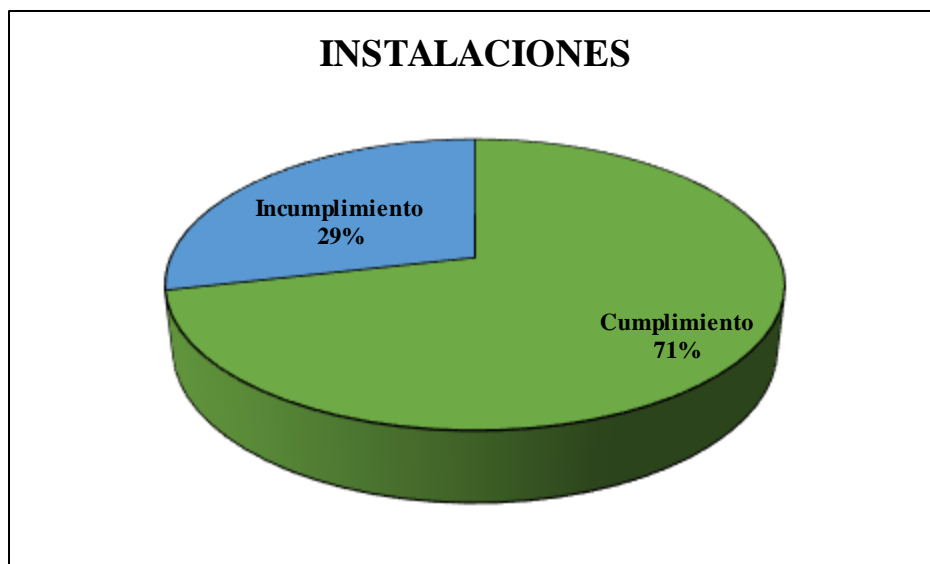
Gráfico 1: Instalaciones

Las instalaciones en general de bodega se encuentran en buenas condiciones, sin desniveles o imperfecciones que puedan afectar la seguridad del trabajador. Sin embargo, no hay suficientes señalizaciones de los materiales almacenados, los auxiliares de bodega conocen de memoria la distribución y también un programa para localizar. El otro punto sensible es la escalera al segundo nivel, la cual se encuentra en malas condiciones, desprotegida la entrada con una puerta de madera y el segundo nivel no está debidamente protegida por barandas en los bordes.

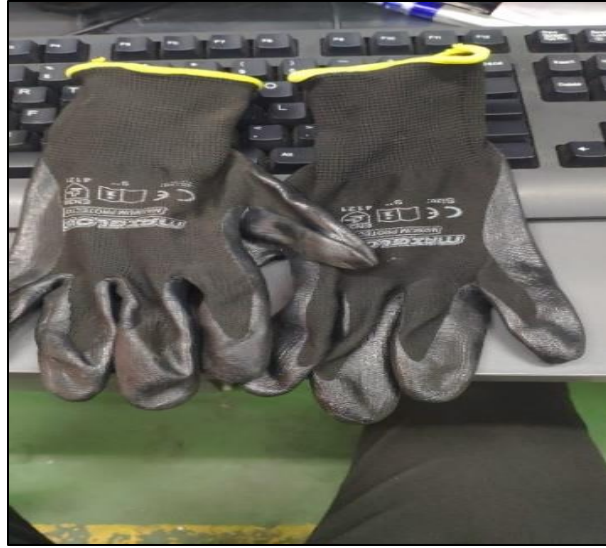
Ilustración 3: Equipo de Protección Fuente: Propia

De estos equipos los que el personal usa con mayor frecuencia son las botas de seguridad y guantes protectores ya que los fajones para esfuerzos físicos no lo utilizan por negligencia de los mismos colaboradores, los cascos o gafas les resulta incómodo para desempeñar sus funciones sobre todo al momento de descargar e ingresar piezas, siendo que la descarga del abastecimiento se realiza al garaje.

Actualmente utilizan montacargas lo cual reduce considerablemente el esfuerzo físico al descargar piezas y lubricantes y por ende se logra disminuir el riesgo de daños físicos.

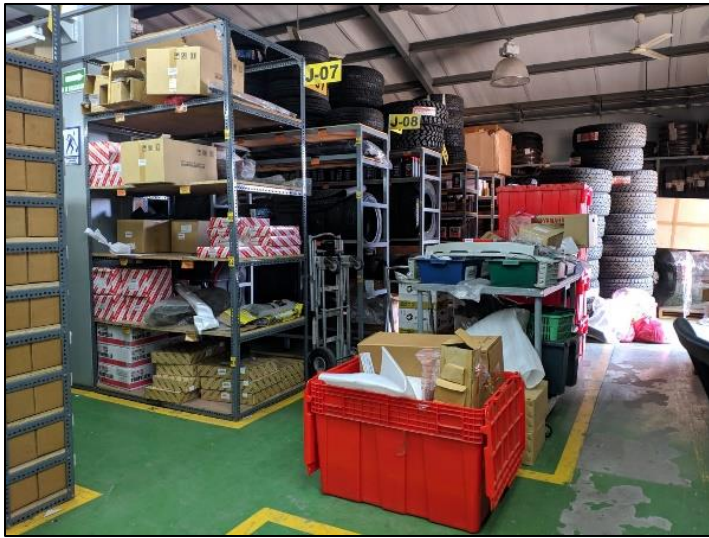
Ilustración 4: Orden y Limpieza

El área de repuestos pasa la mayor parte de tiempo en desorden debido que los colaboradores al momento que descargan y revisan si están en buen estado los repuestos obstruyen el paso.
