Zonificación Hídrica de la microcuenca del río La Trinidad, en la subcuenca del río Viejo.

Trabajo de Tesis
Para optar al grado de Maestro en Ciencias del Agua

Zonificación Hídrica de la microcuenca del río La Trinidad, en la
subcuenca del Río Viejo.

Managua, octubre del 2013

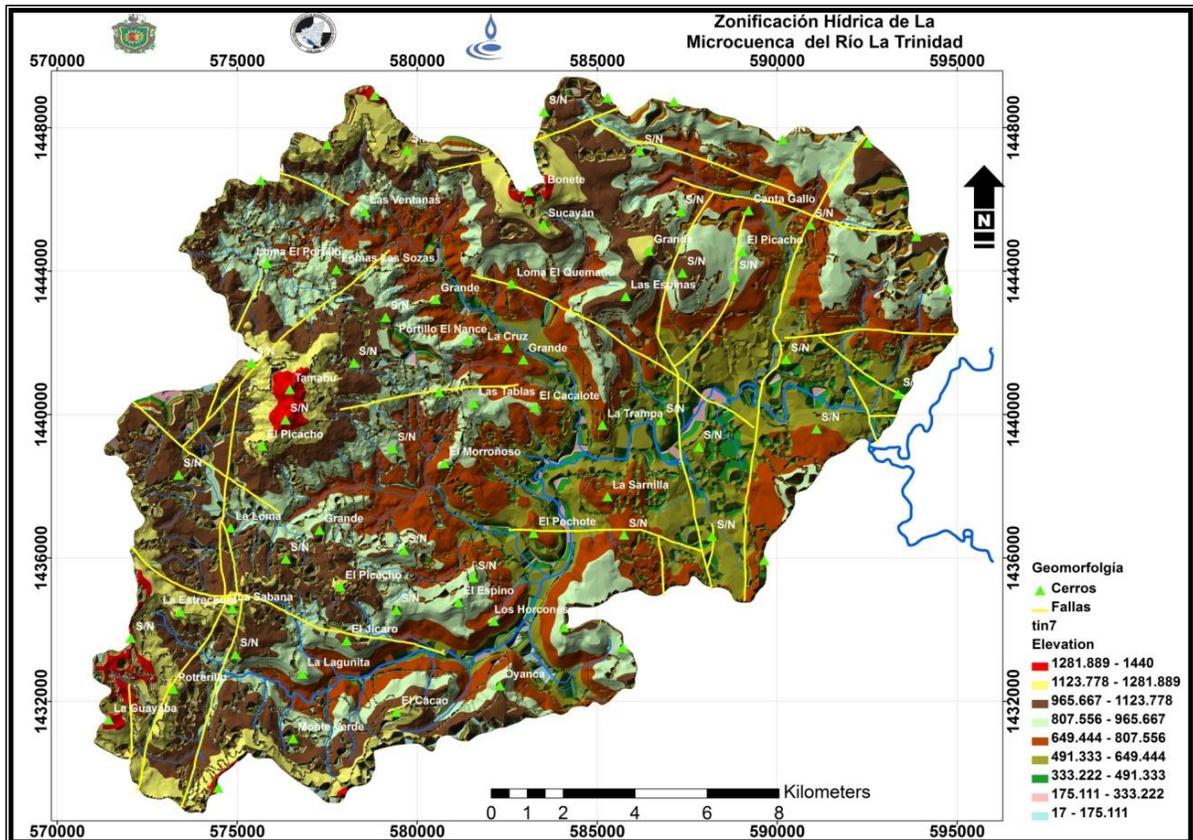
La microcuenca del río La Trinidad, geomorfológicamente pertenece a la provincia Tierras Altas del Interior que se extiende desde el borde noroccidental de la Depresión Nicaragüense hasta la Llanura Atlántica (Fenzl, 1989).

Mapa 2. Geomorfología de la microcuenca del río La Trinidad.

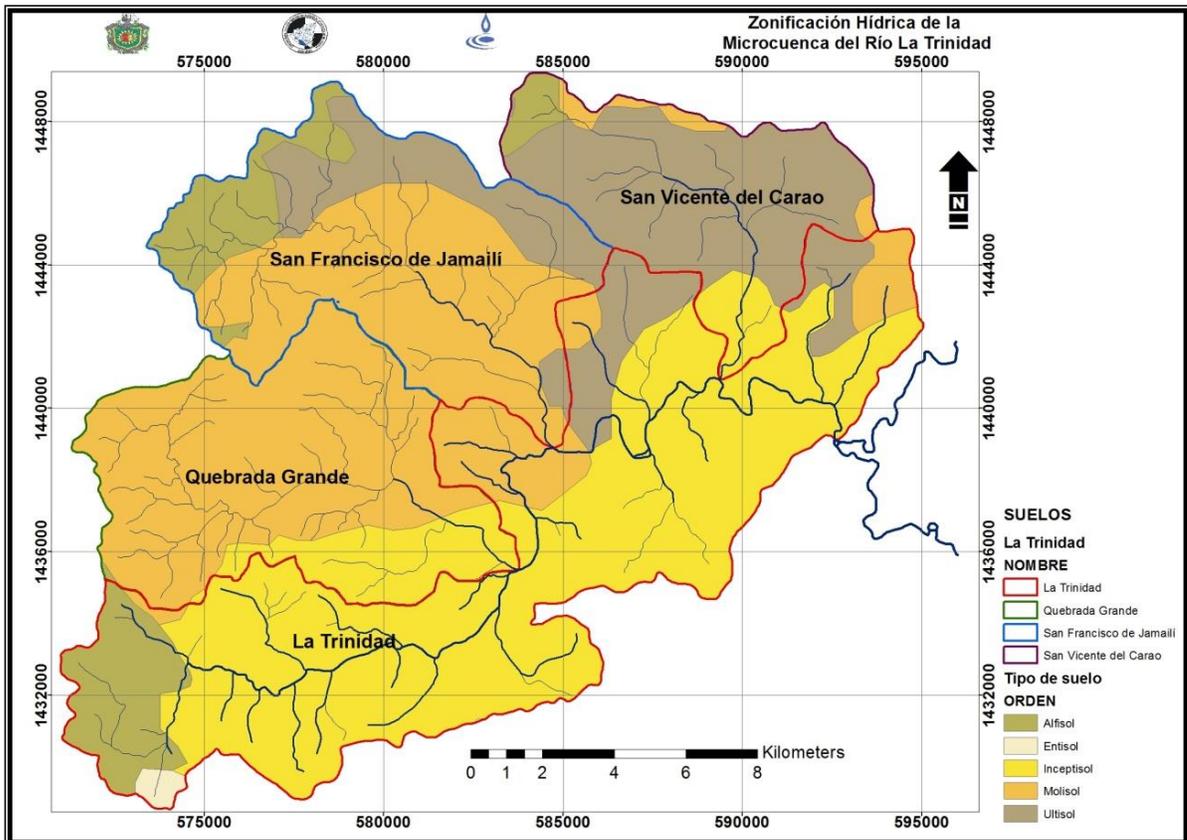
1. Suelos Alfisoles: Suelos con horizonte B arcilloso enriquecido por iluviación; suelos jóvenes, comúnmente bajo bosques de hoja caediza.
2. Suelos Molisoles: Suelos de zonas de pradera en climas templados; horizonte superficial blando; rico en materia orgánica, espeso y oscuro.
3. Suelos Ultisoles: Suelos de zonas húmedas templadas a tropicales sobre antiguas superficies intensamente meteorizadas; suelos enriquecidos en arcilla.

Mapa 3: Tipos de suelos en la microcuenca del río La Trinidad.

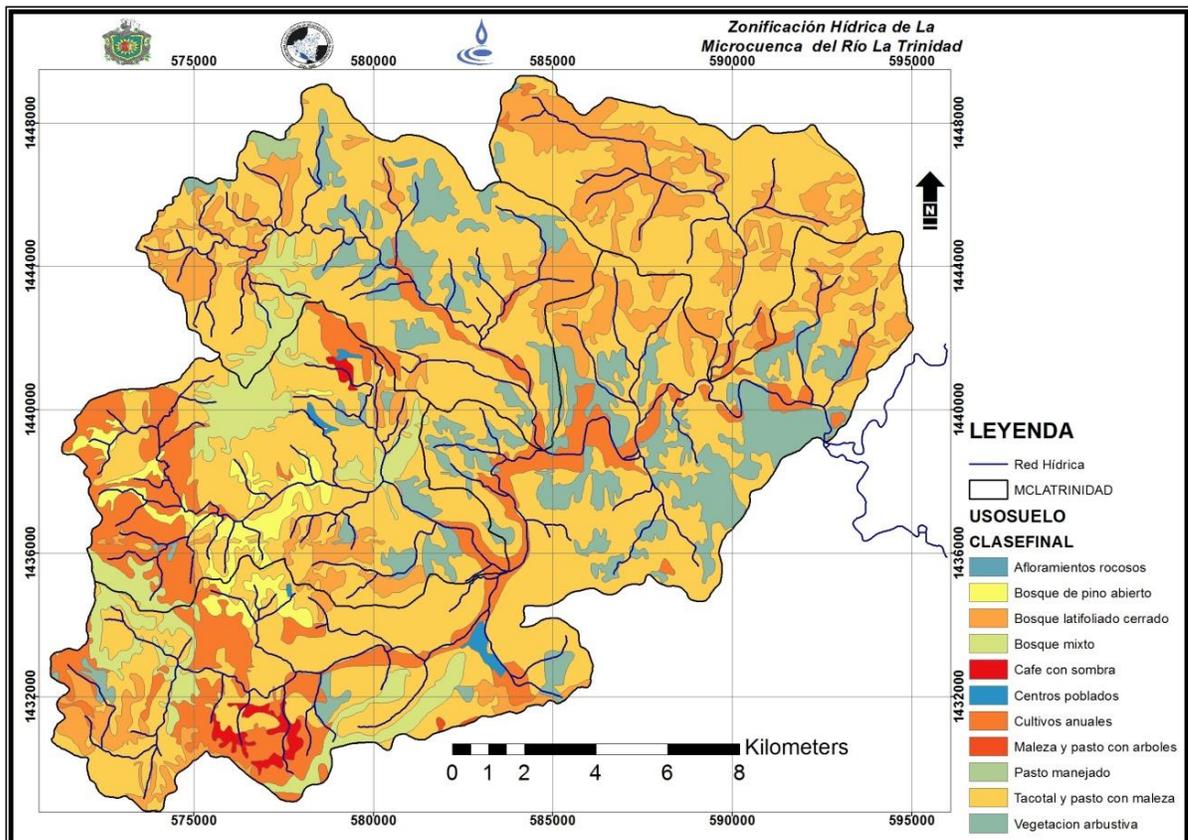
El uso actual de los suelos (Mapa4), lo conforman bosques: de pino (7,87 km²), latifoliado cerrado(41,14 km²) y mixtos (18,10 km²) que es un área de 21,27% de la microcuenca; tacotal y pasto con maleza 172,28 km² (56,41%); cultivos anuales (11,85%); vegetación arbustiva (11,01%), centros poblados y otros (0,99%).

Mapa 4. Uso actual de los suelos en la microcuenca del río La Trinidad.

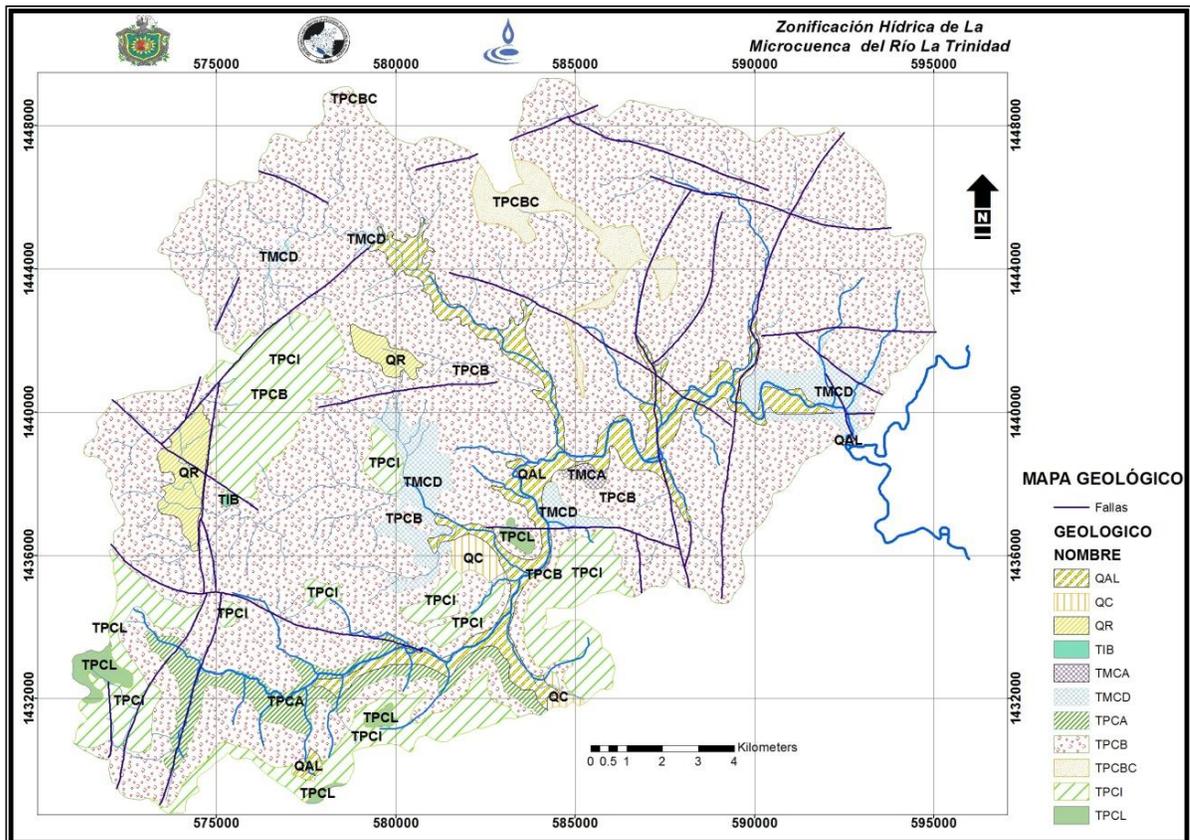
Corresponde al sistema neoceno superior, serie de mioceno-medio superior, con una litología dominada por brecha y aglomerados. Presentan suelos con desarrollo genético juvenil a inmaduros fuertemente erosionados.

Mapa 6. Geología de la microcuenca del río La Trinidad.

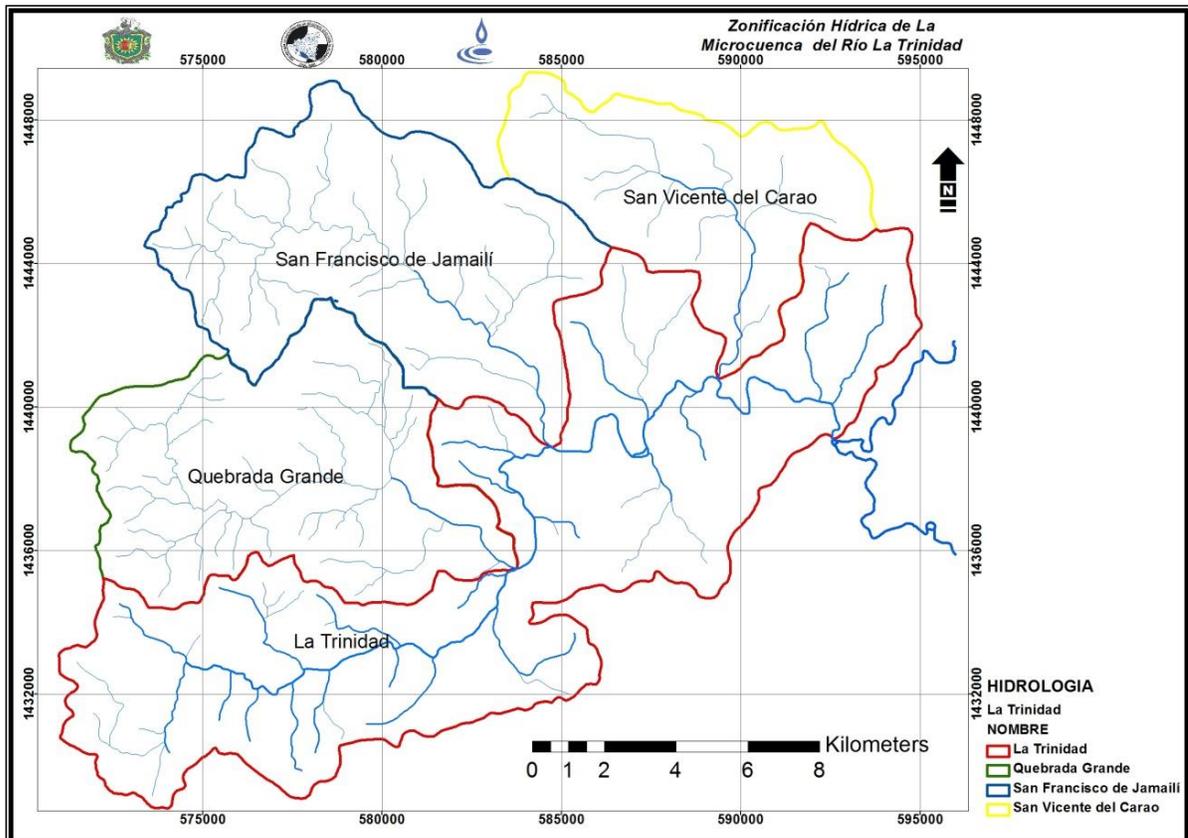
La Trinidad es el río principal que recorre el área de estudio. Nace en el suroeste del municipio y se va alimentando en su recorrido por cauces, arroyos y quebradas; a su vez es afluente del Río Viejo. Es un río de cuarto orden con tres afluentes de tercer orden. Los afluentes más importantes del río La Trinidad (Mapa 7) son: Quebrada Grande, San Francisco de Jamailí, y San Vicente del Carao que pasa por el este de la ciudad.

Mapa 7. Red Hidrológica de la microcuenca del río La Trinidad.

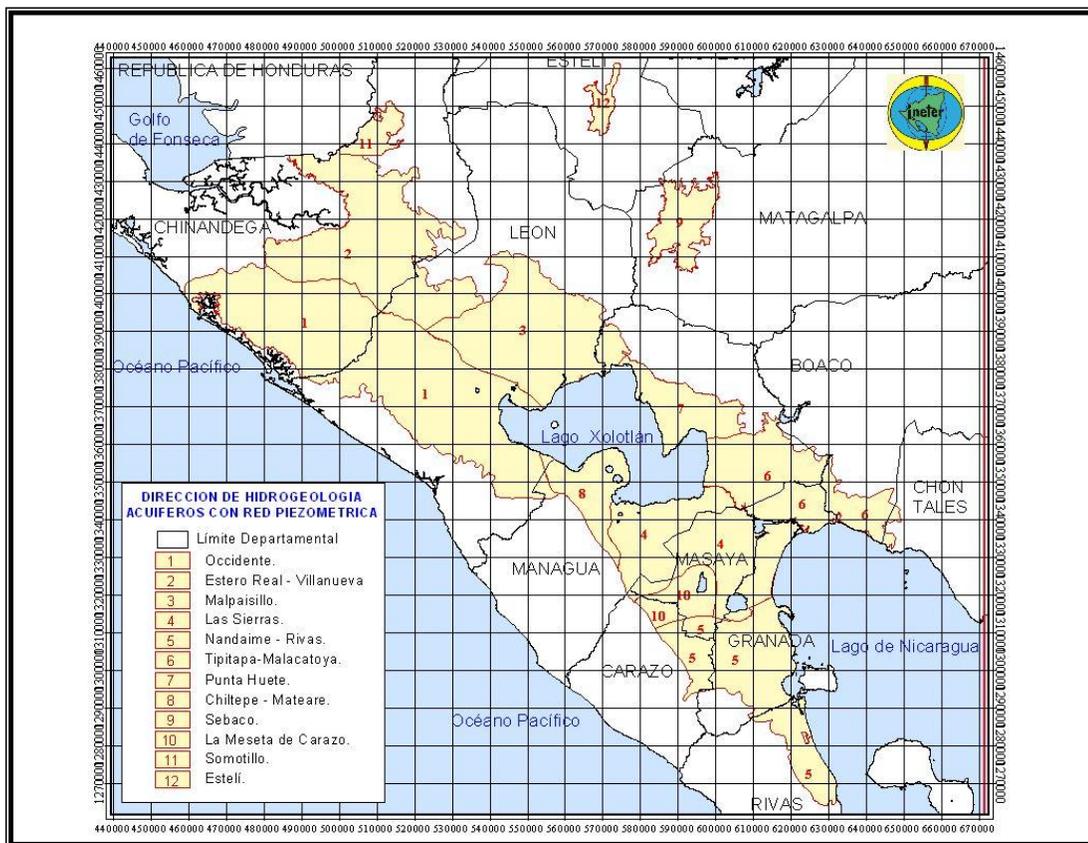
La región central se caracteriza por acuíferos fracturados principalmente, desarrollados en flujos de lava basalto andesítico, en rocas intrusivas básicas y ácidas, especialmente granitos y en rocas metamórficas representadas por esquistos y mármol (Castillo & otros, 2006). En la microcuenca del río La Trinidad se encuentran pequeños valles intramontanos en Santa Cruz, El Espinal y Monte Verde, que son importante fuentes de aguas en estas comunidades y donde se encuentran ubicados pozos tanto excavados como perforados; a la vez son zonas de alta productividad agrícola.

Mapa 8. Acuíferos de Nicaragua (Tomado de INETER)

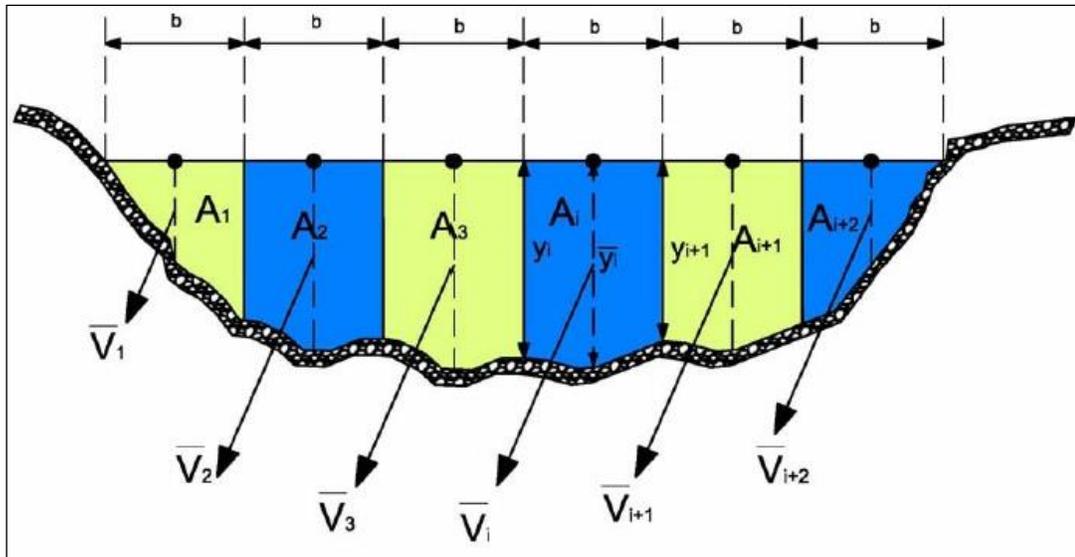
Gráfico 1. Sección transversal de un río.

$$Q = \text{Caudal } \text{m}^3\cdot\text{s}^{-1} \quad v = \text{m}\cdot\text{s}^{-1} \quad A = b*y = \text{m}^2 \quad b = \text{ancho } y = \text{altura}$$

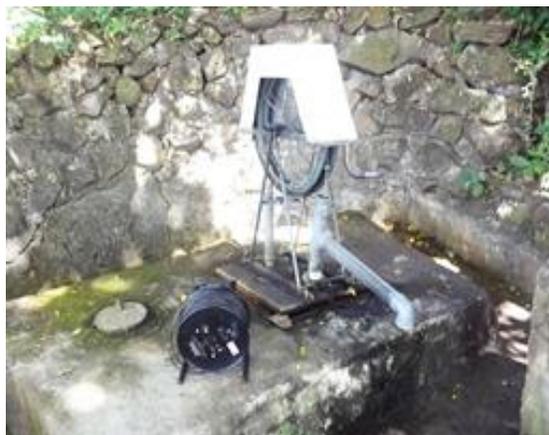
Se identificaron y georeferenciaron 24 pozos para el monitoreo mensual en base a sus características hidrogeológicas, diseño y uso. Del total de pozos, corresponden 18 a pozos excavados (Tabla 13) y 6 a pozos perforados (Tabla 14). Se utilizó una sonda eléctrica Solinst (Foto 1) de 100 metros de longitud para mediciones de niveles estáticos de agua.

Foto 1. Sonda usada en la medición de Nivel Estático del Agua.

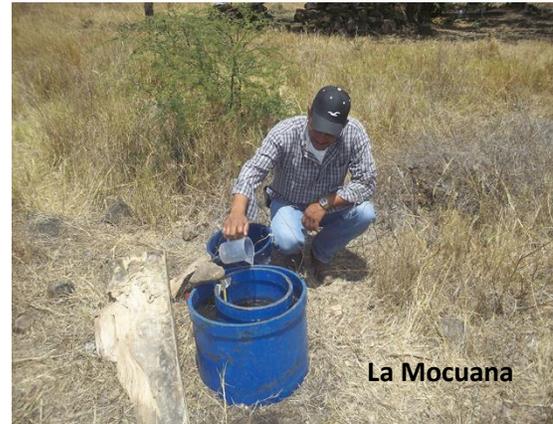
Una vez insertados los anillos se vierte agua en el espacio anular conformado por ambos cilindros hasta el nivel seleccionado. Posteriormente se procedió a llenar con agua el cilindro interno a la misma altura del nivel seleccionado en el cilindro externo. Seguidamente usando un cronómetro y una regla se iniciaron las mediciones de descensos en el nivel del agua a diferentes intervalos de tiempo. Las pruebas se dieron por concluidas cuando la velocidad con que desciende el nivel del agua (tasa de infiltración) es constante.

Foto 2. Prueba de infiltración usando los cilindros concéntricos.

Las pruebas de infiltración se realizan para determinar la capacidad de infiltración de los suelos. Este dato es utilizado en el cálculo del balance hídrico de los suelos, que proporciona información sobre el volumen de agua disponible en el acuífero. La selección de los sitios donde se realizaron las pruebas de infiltración, se basó en los tipos de suelo presentes en la microcuenca. En total se realizaron 11 pruebas (Tabla 15), empleando el método de doble cilindro o cilindros concéntricos.

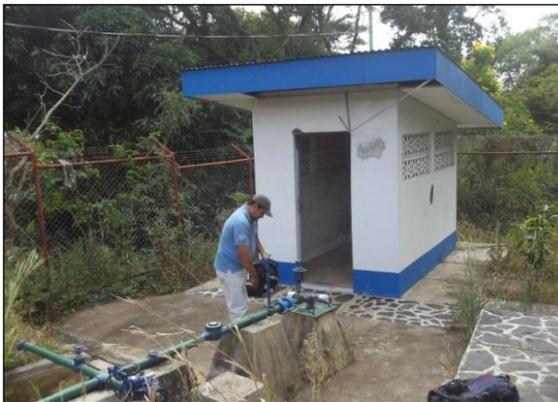
Foto 3. Pozo perforado Tomabú.

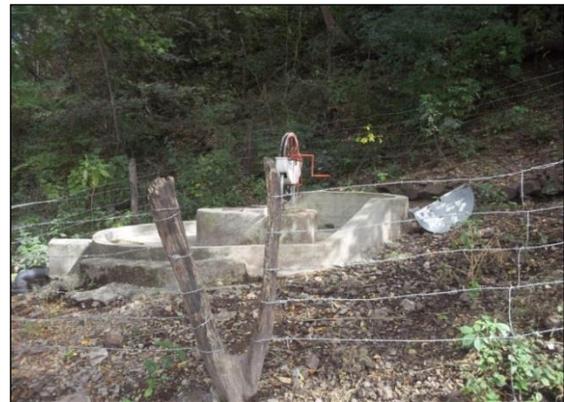
Foto 4. Pozo excavado Las Tablas.

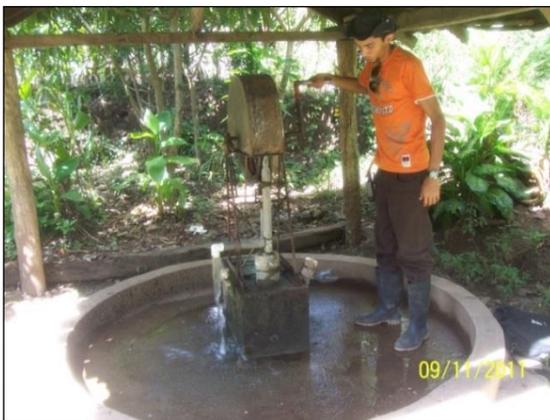
Foto 5. Pozo Perforado de Bomba manual.

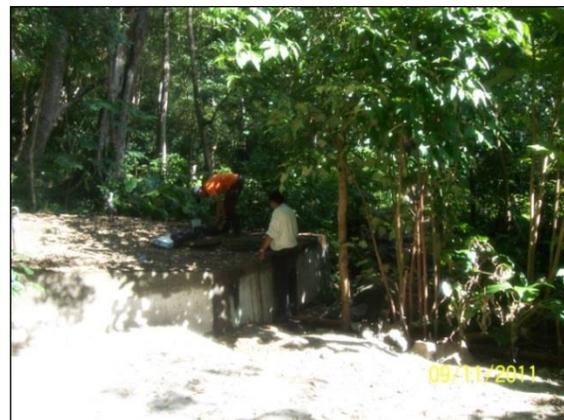
Foto 6. Manantial en Rosario Arriba.

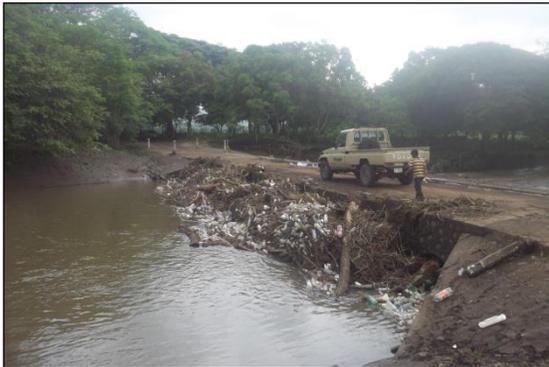
Foto 9. Puente en la comunidad La Laguna cubierto por basura.

deposita de manera habitual la basura en las riberas del río, llegando posteriormente al río a través de la escorrentía (Fotos 9 y 10).

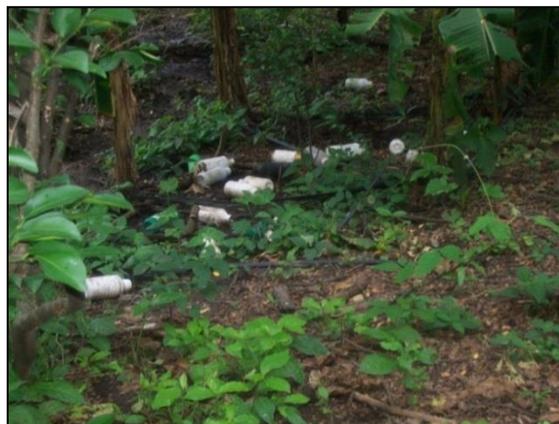
Foto 11. Desechos de recipientes de plaguicidas en Las Lajas.

Particularmente, en las comunidades rurales esta situación se agrava aún más (Foto 11) debido a las malas prácticas agrícolas que se desarrollan en la microcuenca, donde es común la presencia de botellas plásticas que contienen residuos de plaguicidas y herbicidas (ej. PANTEK y Detia Molustot).

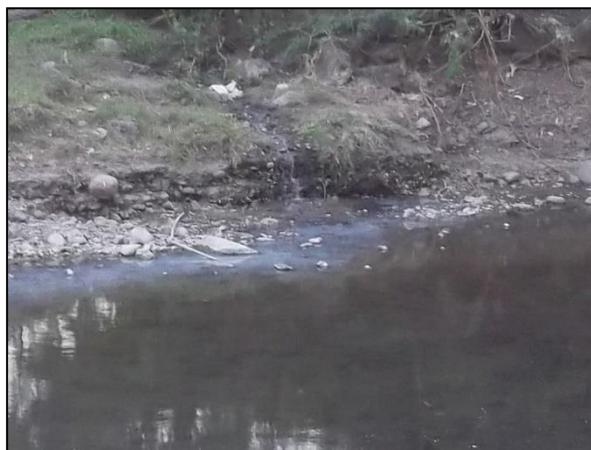
El municipio de Estelí cuenta con un sistema de tratamiento de aguas residuales únicamente para el área urbana; sin embargo, en La Trinidad las aguas grises corren por las calles hasta llegar al río por escorrentía (Foto 12), o ya sea que se descarguen directamente a la quebrada La Chingastosa, la cual fluye hasta descargar sus aguas en el río La Trinidad; siendo el área de mayor impacto el curso del río que atraviesa la zona urbana.

Foto 12. Aguas grises en el río La Trinidad.

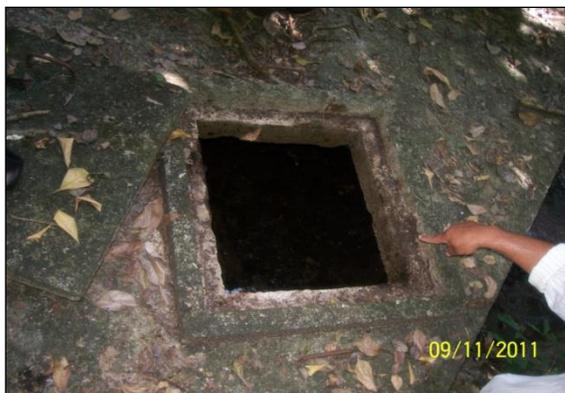
Foto 13. Pila de captación de Manantial en Rosario Arriba.

Aunque las letrinas evitan el fecalismo al aire libre, la incorrecta ubicación de éstas también ha provocado la contaminación de fuentes de agua, como es el caso del Manatíal Rosario Arriba (Foto 13) y en el PE de Tomabú (Foto 14) que ha sido cerrado como medida preventiva. El pozo excavado Tomabú en el estudio de PIMCHAS resultó con 94 NMP/100 ml de coliformes totales y se determinó la presencia de E.coli, lo que indica contaminación de tipo fecal. (CIRA-UNAN, 2013)

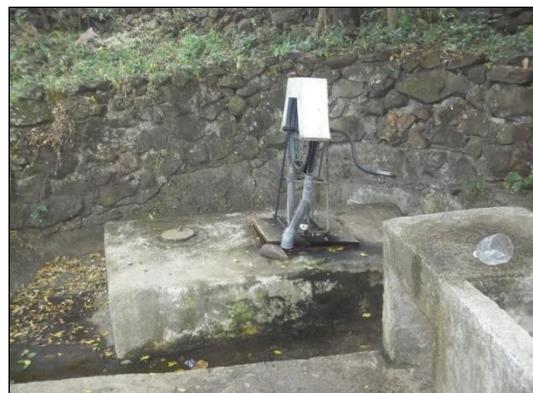
Foto 14. Pozo Excavado en Tomabú.

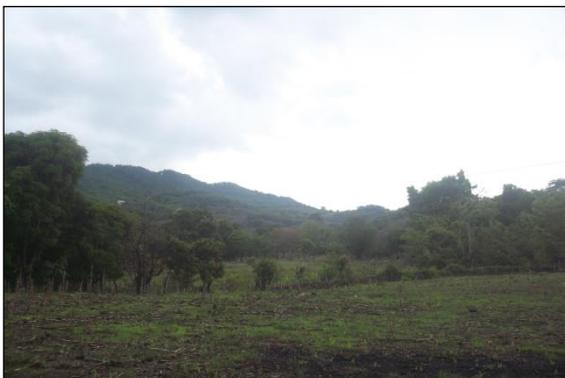
Foto 17. Rastrojo de cosecha en Tomabú.

Las Fotos 17 y 18 ilustran algunas de estas actividades de conservación y protección del suelo, muchos productores han contado con el apoyo de instituciones y organismos no gubernamentales que fomentan las fincas con bosques y la reforestación.

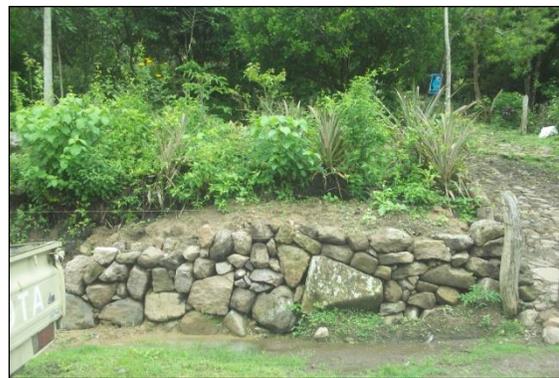
Foto 18. Barreras vivas y Barrera muerta en La Pacaya.

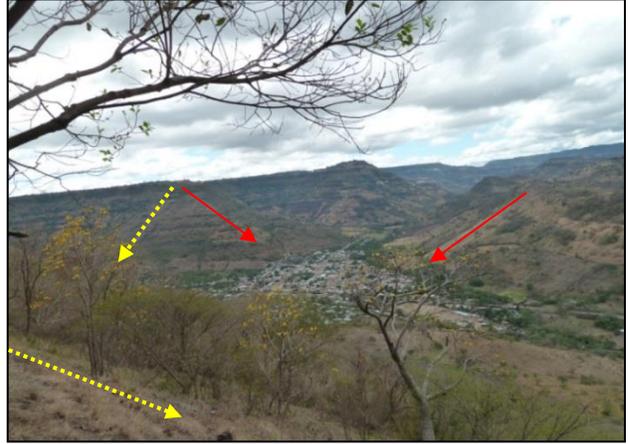
Las líneas amarillas marcan la dirección de las corrientes buscando la quebrada La Chingastosa, en cambio las líneas rojas muestran un escenario probable que hace muy vulnerable al área urbana de La

Foto 21. Zona de inestabilidad de Laderas.

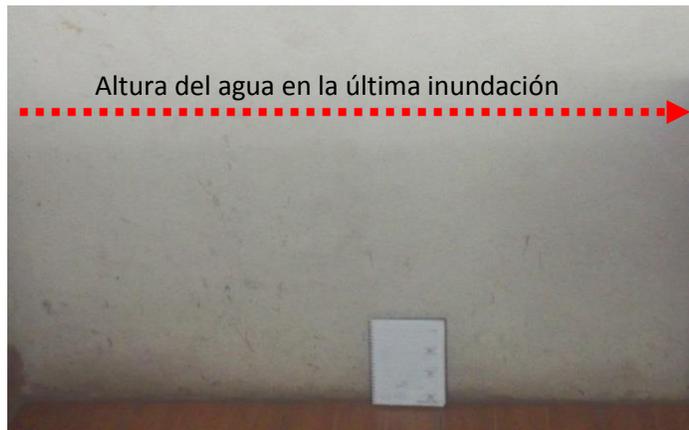
La última inundación alcanzó entre 70 y 80 cm en algunas casas que están en los márgenes del río como se muestra en la Foto 22, (libreta altura 21 cm) del evento del 28 de mayo del 2012. Las

Foto 22. Marca de la última inundación en una casa de la microcuenca del río La Trinidad.

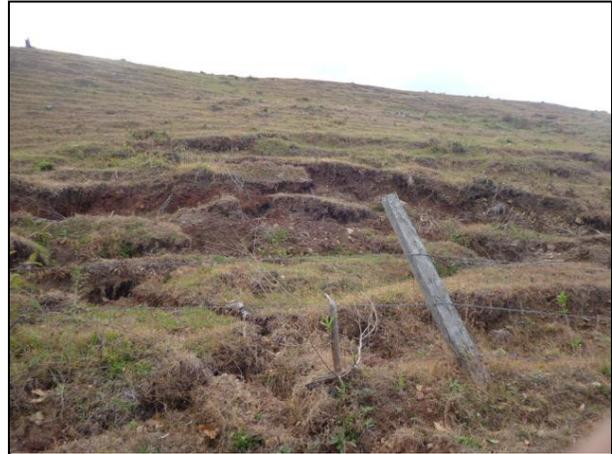
Foto 23. Movimiento de tierra en masa.

Debido a las pronunciadas pendientes, el alto grado de deforestación (Foto 23) de la microcuenca y la quema que sufren los suelos al inicio de cada ciclo agrícola, la capa orgánica del suelo ha ido desapareciendo.

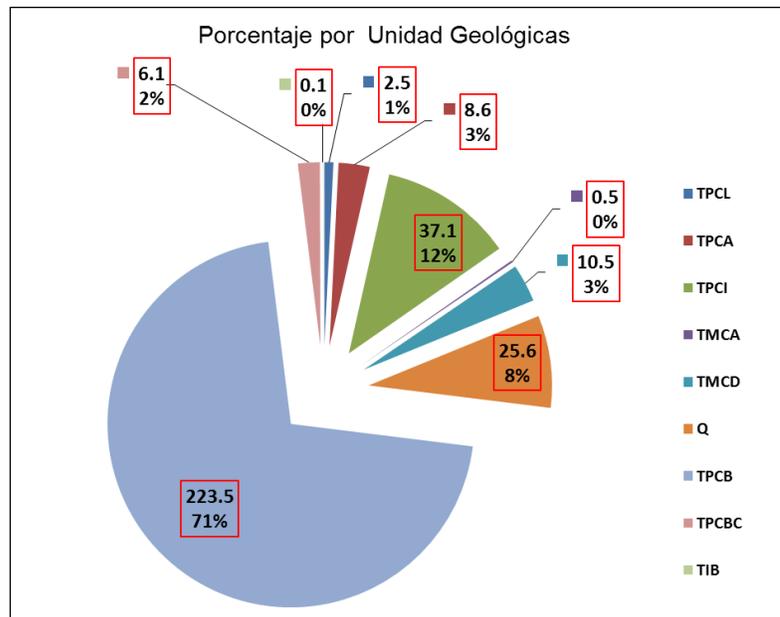
Basalto: La composición geológica de la microcuenca se refleja en el Gráfico 10; siendo predominante el basalto con un 73% para un área de 229,9 km² (sumando la diferentes unidades Tpcb (71%) y Tpcbc (2%)). Éstos se presentan fracturados en la parte oeste y norte de la microcuenca. En la parte Este de la microcuenca es bien abundante y poco fracturado, lo cual hace que sea una de las zonas más secas y que la presencia de pozos sea muy poca.

Gráfico 10. Porcentaje de material geológico presente en la microcuenca.

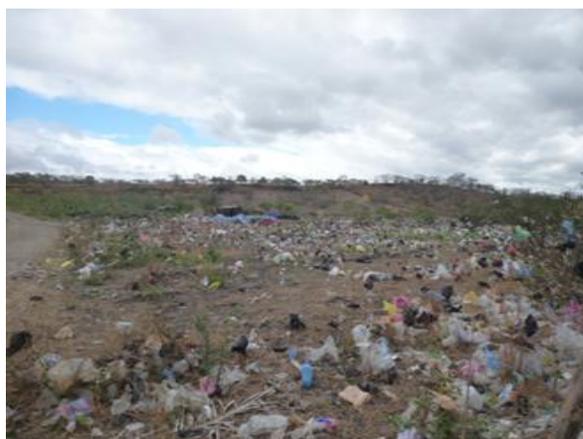
Foto 24. Basurero municipal de La Trinidad.

En este caso es muy difícil establecer un foco puntual de contaminación de los recursos hídricos, a excepción de la cañada La Chingastosa que acarrea agua grises domésticas de la zona urbana. También puede ubicarse el basurero de La Trinidad (Foto 24), el cual se encuentra sobre rocas compactas como dacitas, pero por la pendiente los lixiviados pueden escurrirse directamente al río a través de la escorrentía. También es importante considerar el impacto por los talleres mecánicos, corrales de ganado, el rastro municipal, entre otros.

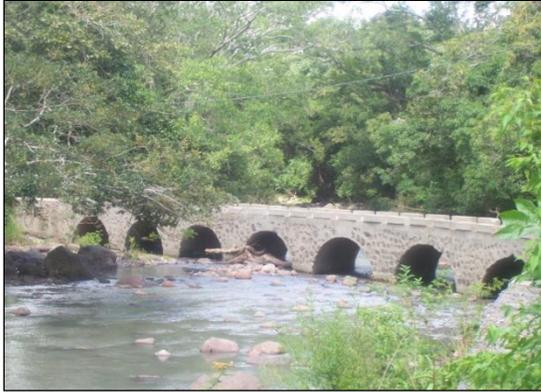
Foto 25. Puente en Rosario Abajo.

Puentes: Se cuenta con 6 puentes grandes localizados en Quebrada de Agua, Rosario Abajo, Tomabú, La Trinidad, Las Ánimas, Las Gavetas y Licoroy. Las fotos 25 y 26 muestran el tipo de infraestructura de los puentes.

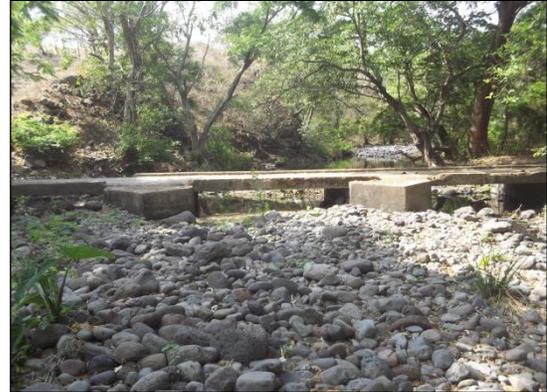
Foto 26. Puente en Licoroy.

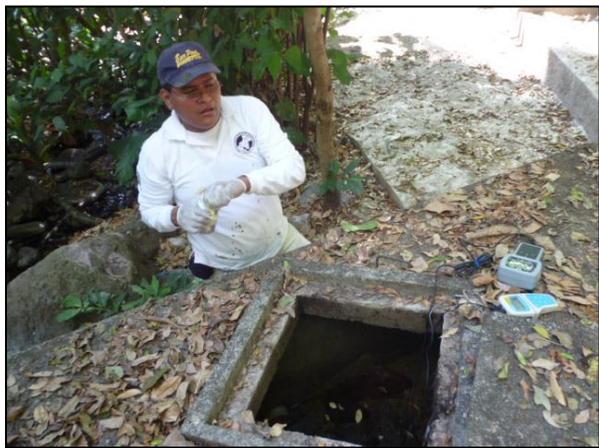
Foto 27: Pila de Captación del manantial La Cañada.

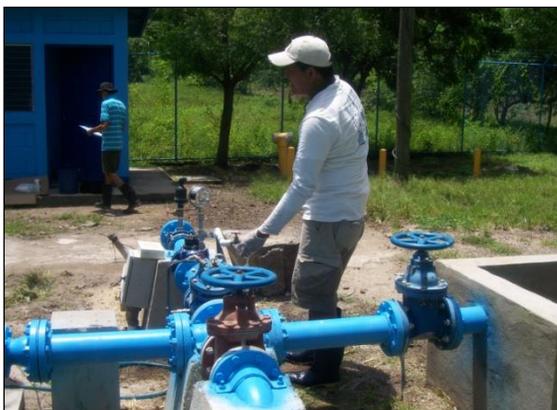
Foto 28. Pozo Perforado Pozo 5.

Pozos Perforados de Agua Potable: Estos pozos en general poseen buena infraestructura (Fotos 28 y 29), cuentan con una caseta de mantenimiento, su dosificador de cloro, perímetro de seguridad y con personal a cargo de las instalaciones.

Los pozos y los manantiales son manejados por el comité de agua o por una junta directiva de la comunidad. El Pozo-5 es administrado por ENACAL ya que este abastece a la parte urbana de La Trinidad.

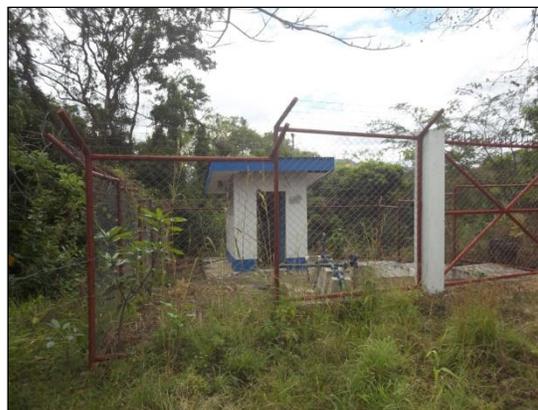
Foto 29. Pozo Perforado Tomabú.

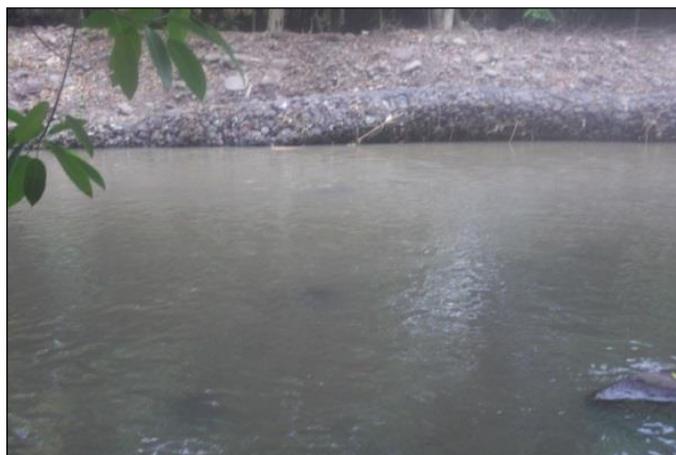
Foto 30. Infraestructura de prevención y control de inundaciones.

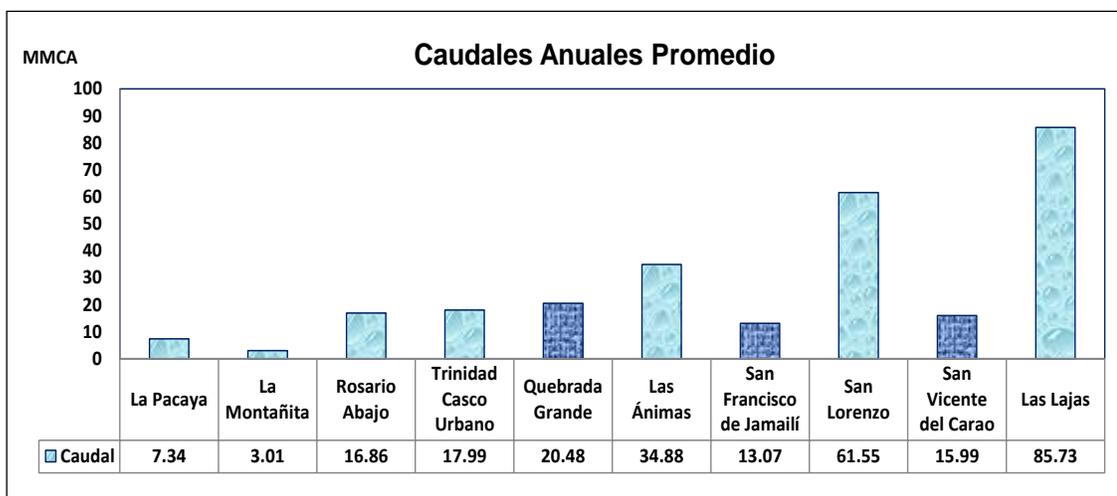
Gráfico 11. Caudales anuales promedio en la microcuenca del río La Trinidad y sus tributarios.

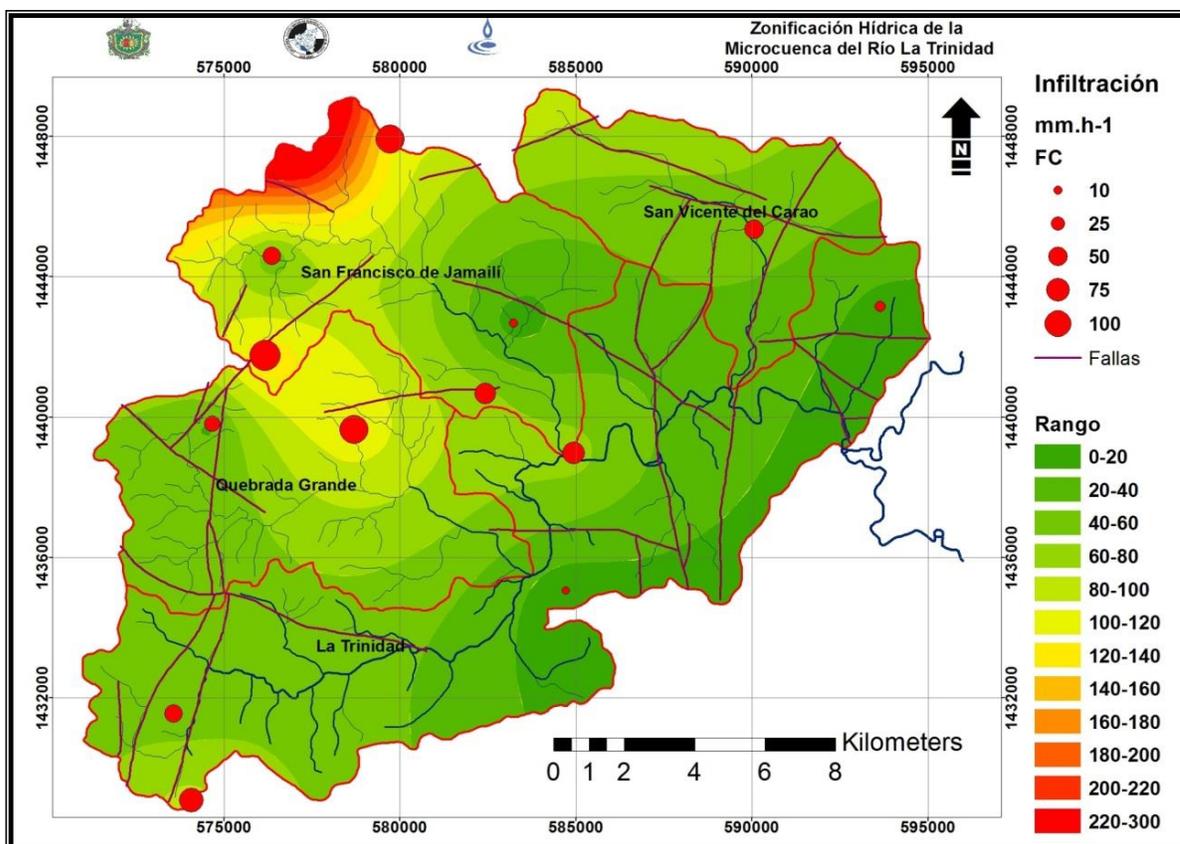
Mapa 13. Capacidad de Infiltración de los suelos de la microcuenca.

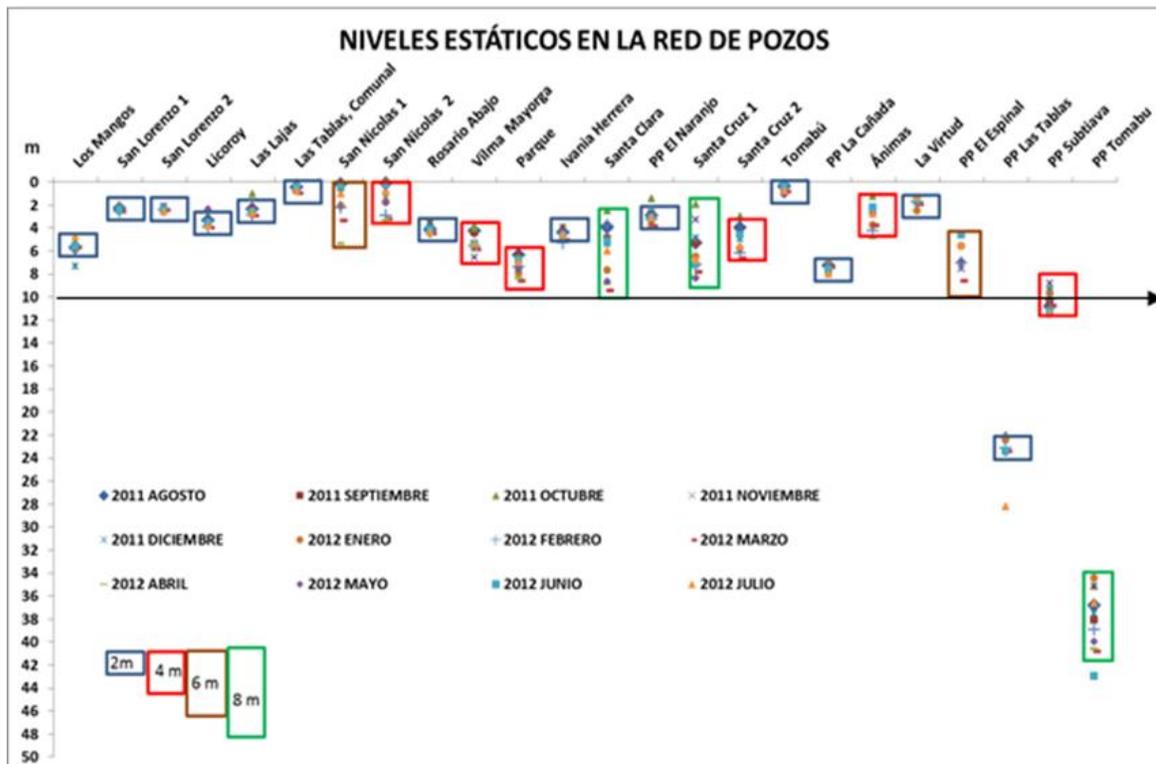
Gráfico 12. Niveles estáticos en la red de pozos en la microcuenca del río La Trinidad

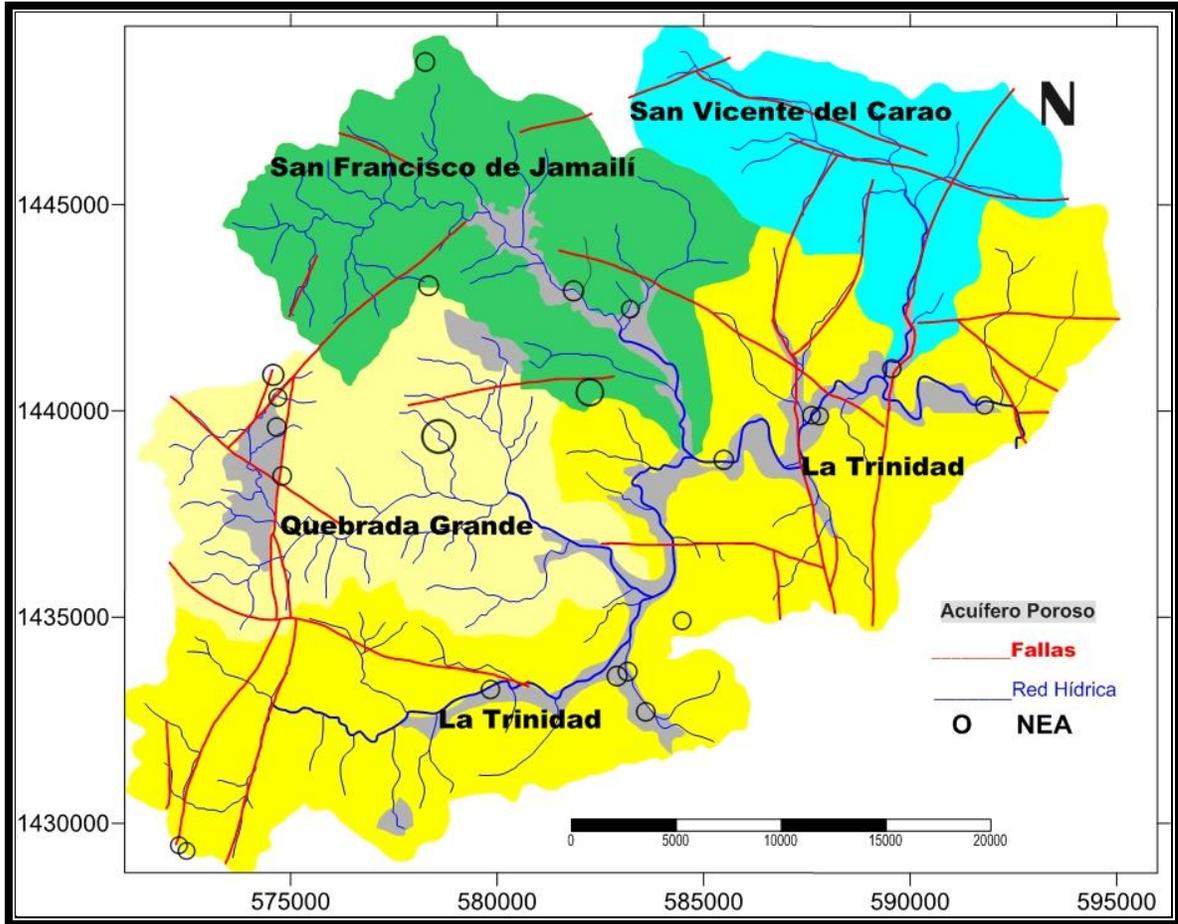
Mapa 15. Mapa piezométrico de la microcuenca de La Trinidad.

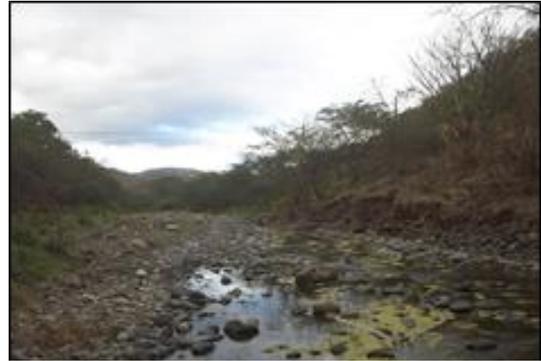
Foto 31. Crecimiento algal en San Francisco de Jamaillí.

Estos dos elementos dan origen al proceso de eutrofización (Foto 31) en los cuerpos de agua lénticos, cuando el agua del río es represada, se estanca o corre lentamente (Ramirez & Viña, 1998).

Estas responden al aumento de los nutrientes (N y P) mediante cambios en su composición y en algunos casos supone la disminución de la diversidad y el aumento de la biomasa, de forma que cuando el agua se eutrofiza los sustratos aparecen recubiertos de pátinas verdes o pardas de algas (Foto 31).

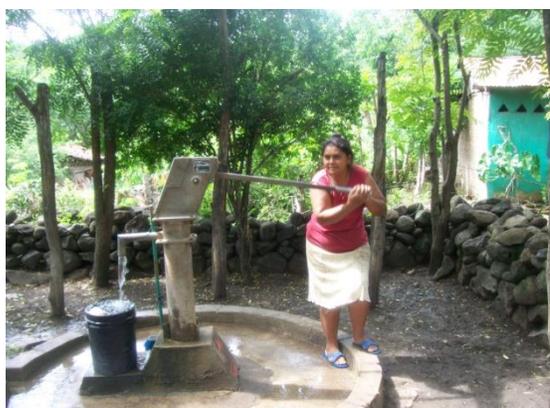
Foto 32: PP-La Laguna, 2011-08-02.

Cabe señalar que el pozo de la comunidad La Laguna cuyo sistema de extracción en septiembre del 2011 estaba constituido por una Bomba Manual (Foto 32), para febrero de 2012 a través del FISE se instaló una bomba sumergible (Foto 33) con la finalidad de distribuir el agua directamente en los hogares mediante una red.

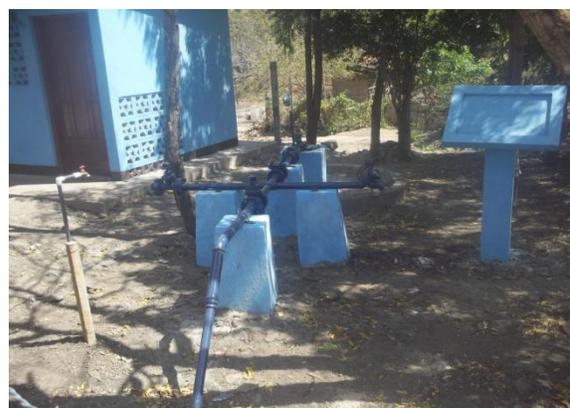
Foto 33: PP-La Laguna, 2012-02-17.

Con este nuevo sistema de distribución se evidenció un cambio en la calidad sanitaria del agua a pasar los resultados obtenidos en septiembre 2011 de 4 NMP/100 ml a la no presencia de coliformes totales en febrero de 2012 (Mapa 31).

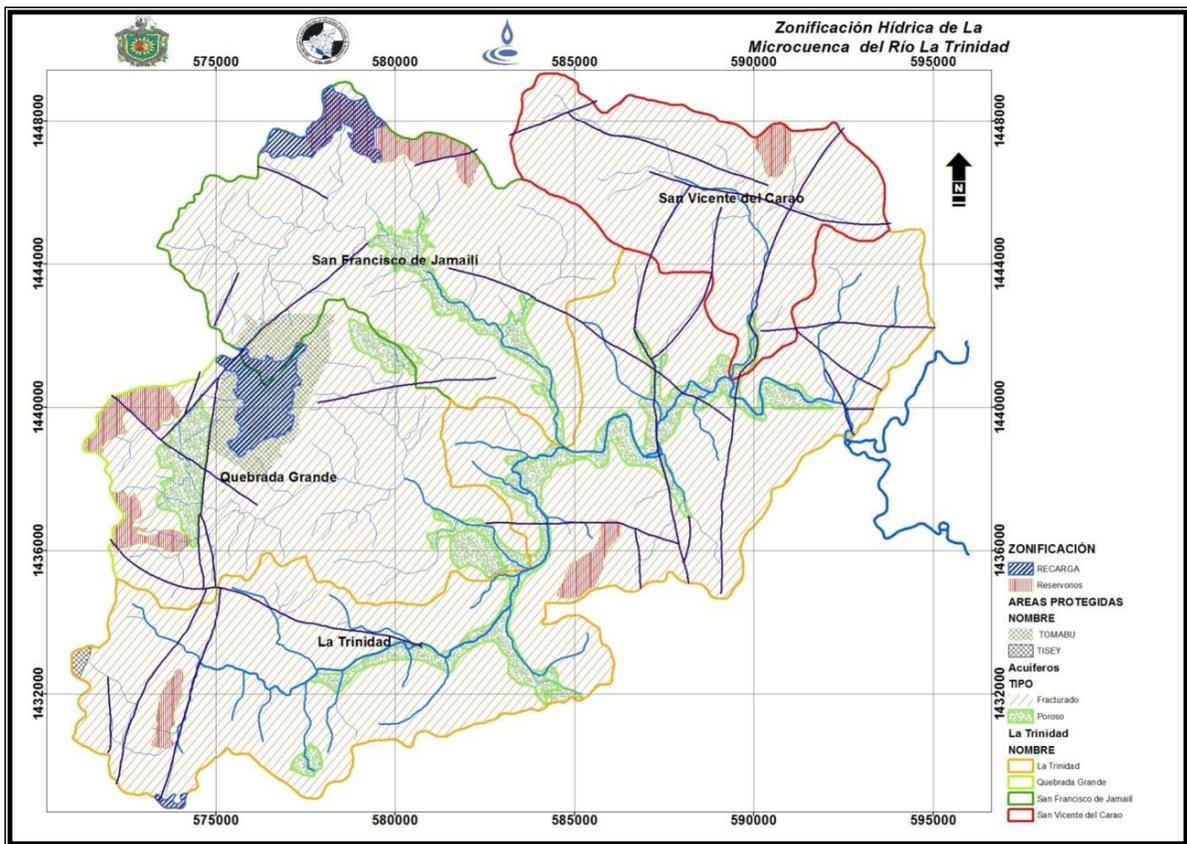
Con base en el reconocimiento geológico, las pruebas de infiltración, el tipo de suelo y el material geológico se han definido 2 zonas hidrogeológicas las cuales se detallan en el Mapa 32, teniéndose:

Mapa 32. Zonificación hidrogeológica de la microcuenca del río La Trinidad.
