**UNIVERSIDAD NACIONAL AUTONOMA DE NICARAGUA.**

“PROPUESTA, REMODELACIÓN DE ESPACIOS Y DISEÑO DEL SALÓN  
DE KERMES, HOGAR SANTA LUCIA DE ESTELI, NICARAGUA “

Monografía para optar al Título de:

Arquitecto

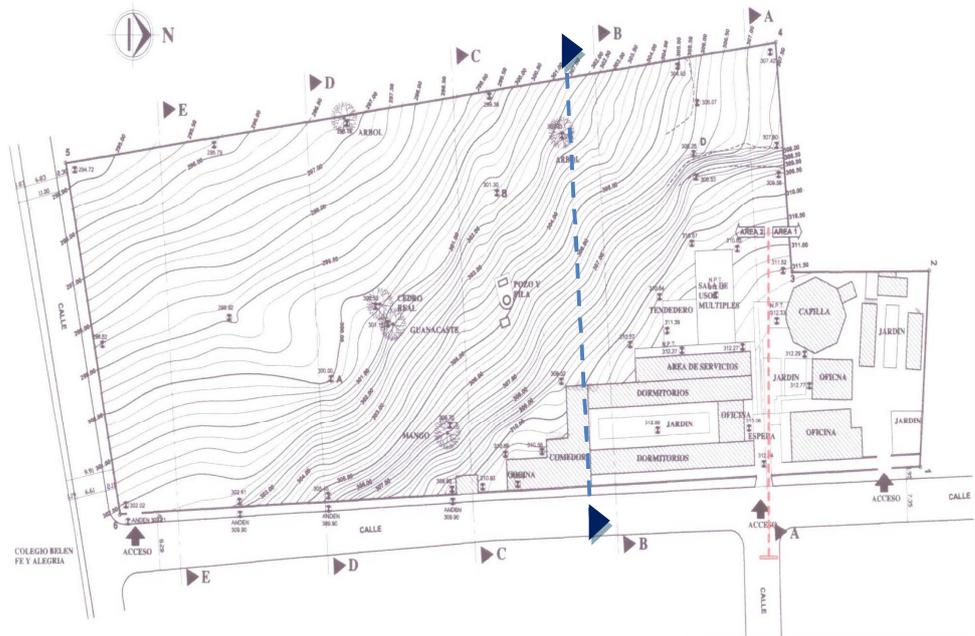
Imagen N° 10. Planta de conjunto Actual. /Fuente: Propia.

El terreno presenta una topografía regular, en la parte noreste del terreno se encuentran las pendientes mas pronunciadas y los niveles mas altos y al sureste los niveles mas bajos, Debido a estas características las correntadas de agua fluyen con dirección sureste del terreno, por lo que deberá ocuparse para ubicación de estacionamiento y áreas verdes. El terreno se encuentra emplazado entre las curvas 311.50 msnm y 295 msnm.

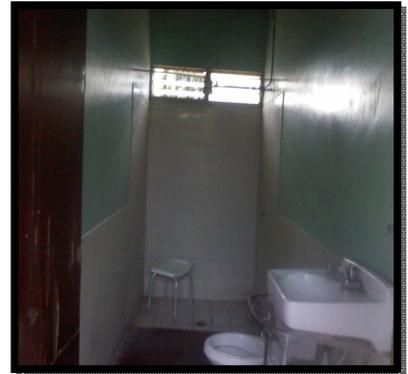
Foto N° 26. Servicios Sanitarios de pacientes./ Fuente: Propia

Los Servicios de mujeres y varones tienen 5.32 mts<sup>2</sup> cada uno, estos se encuentran en el centro de cada pabellón. (Ver foto N°.26). Estos no cuentan con pasamanos para los pacientes ni el ancho adecuado de puertas, provocando dificultad a los mismos. También el cielo raso está deteriorado y el piso no es antiderrapante, esto podría provocar accidentes en pacientes.

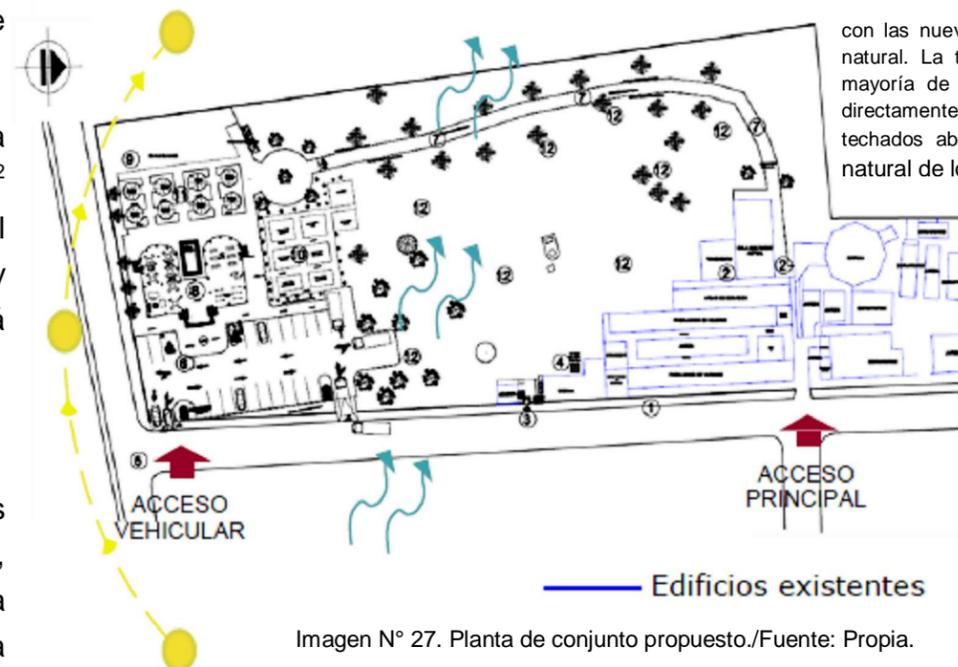
Imagen N° 27. Planta de conjunto propuesto./Fuente: Propia.

El conjunto de edificios actuales cuenta con las nuevas propuestas con ventilación e iluminación natural. La trayectoria solar va de este a oeste, en la mayoría de los edificios la incidencia solar no afecta directamente a los ambientes ya que hay pasillos techados abiertos, facilitando también la ventilación natural de los mismos.

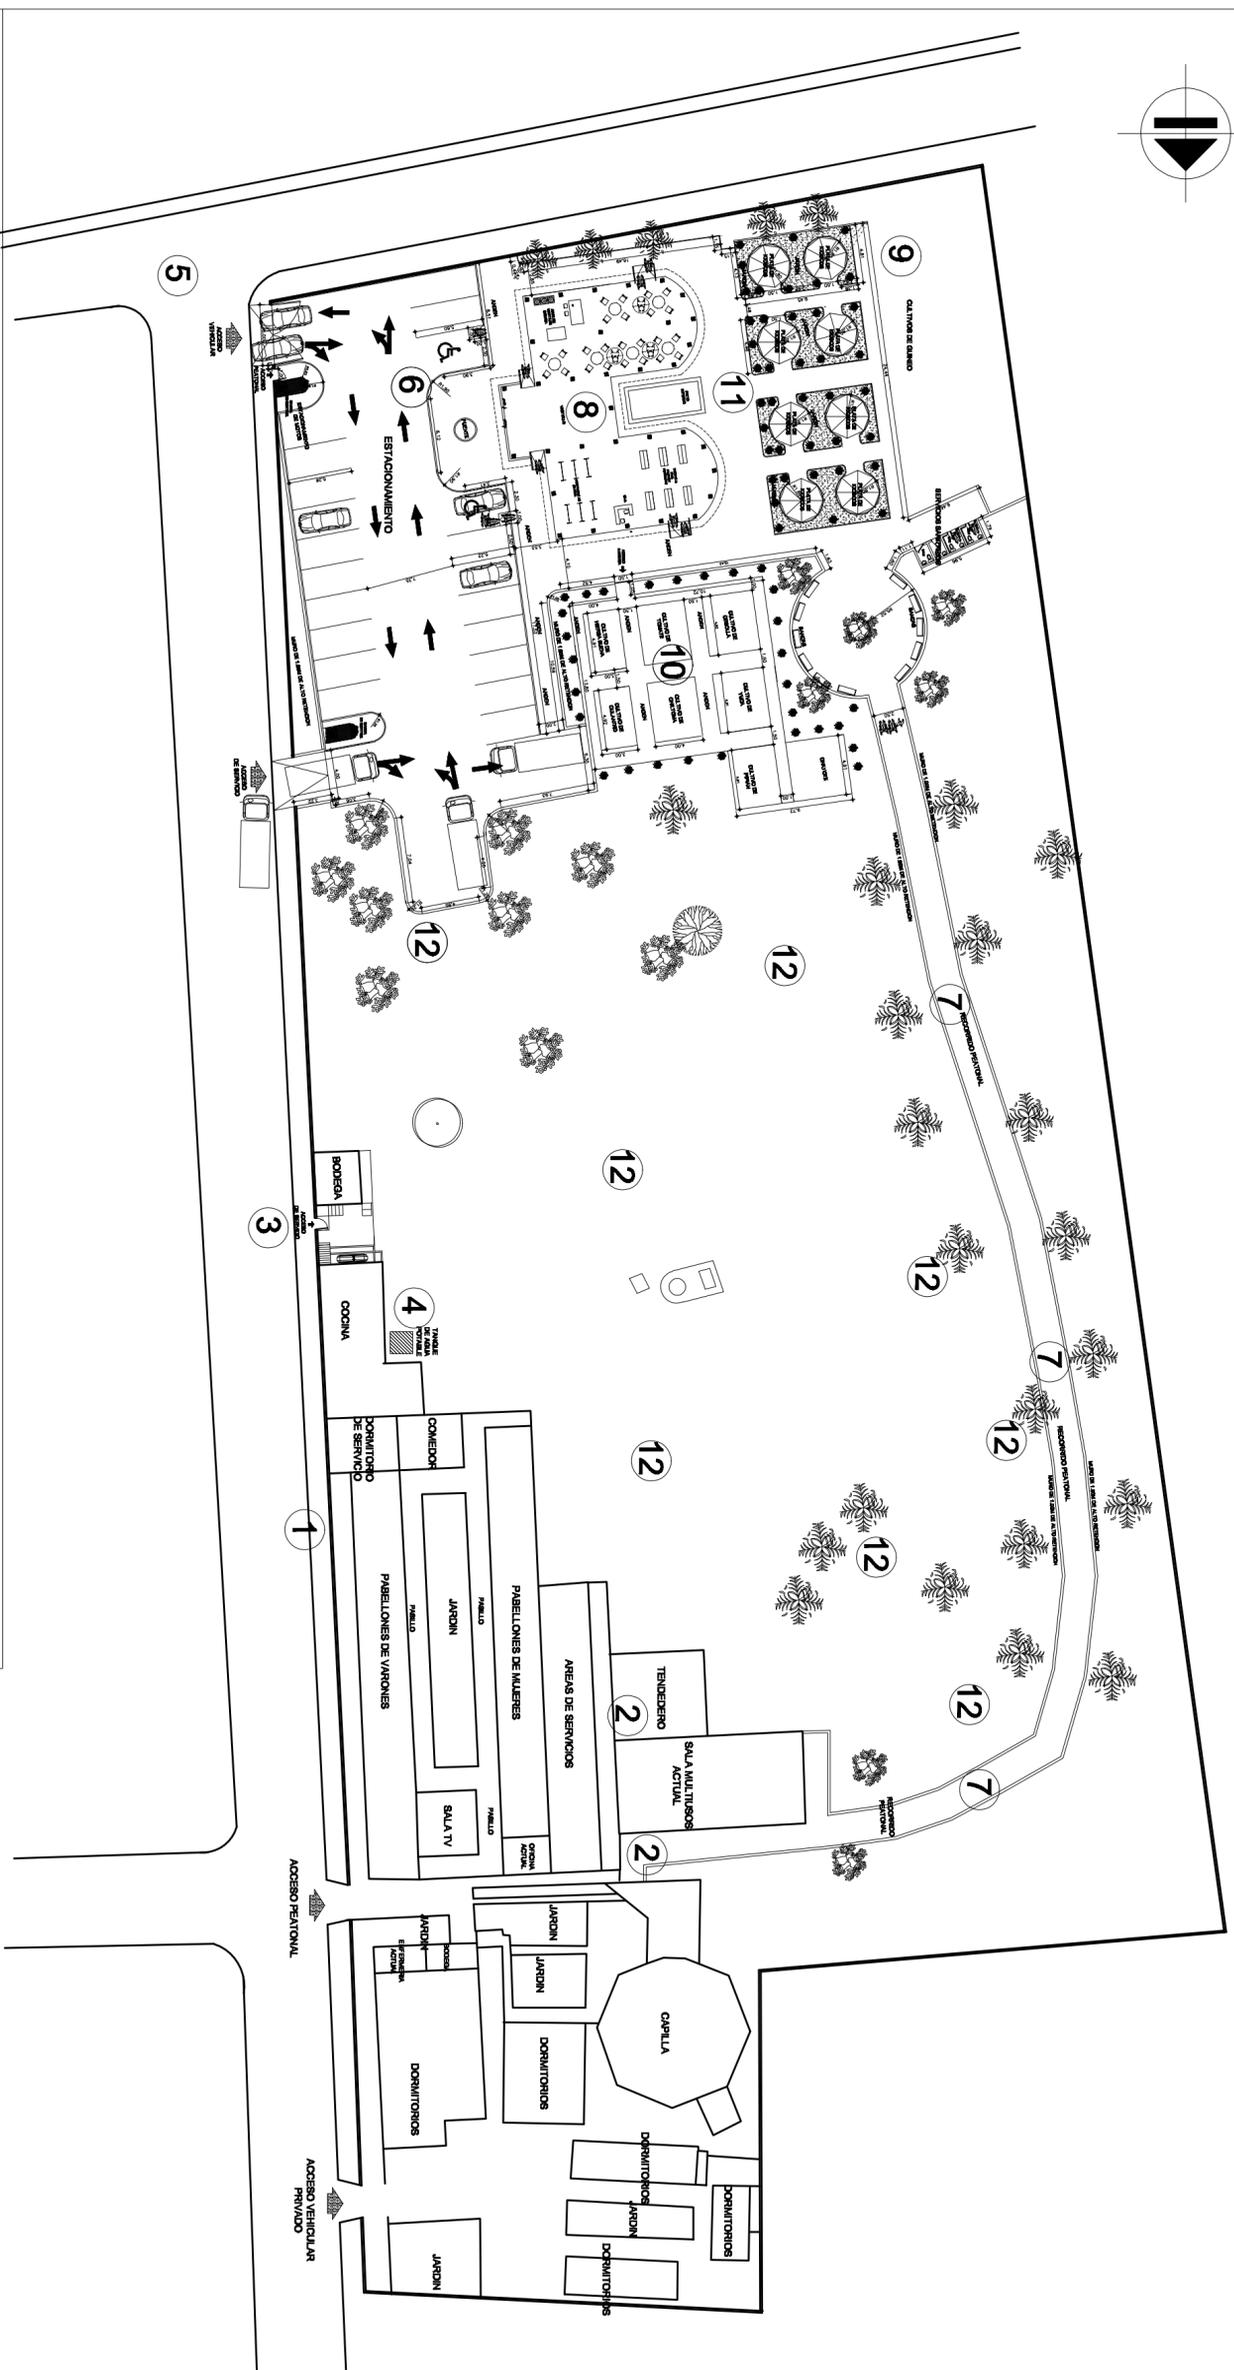
- PROPUESTA DE CONJUNTO**
- 1 MURO PERIMETRAL
  - 2 RAMPAS EN AREAS LO NECESITA
  - 3 PUERTA PARA CARGA Y DESCARGA EN COCINA
  - 4 TORRE PARA AGUA POTABLE EN COCINA
  - 5 HABILITACION DE PORTON
  - 6 ESTACIONAMIENTO

- 7 RECORRIDO EN JARDIN
- 8 SALON PARA KEREMES
- 9 CULTIVO DE GUINEOS
- 10 CULTIVO DE HORTALIZAS
- 11 KIOSKOS
- 12 AREA DE ARBOLES EXISTES

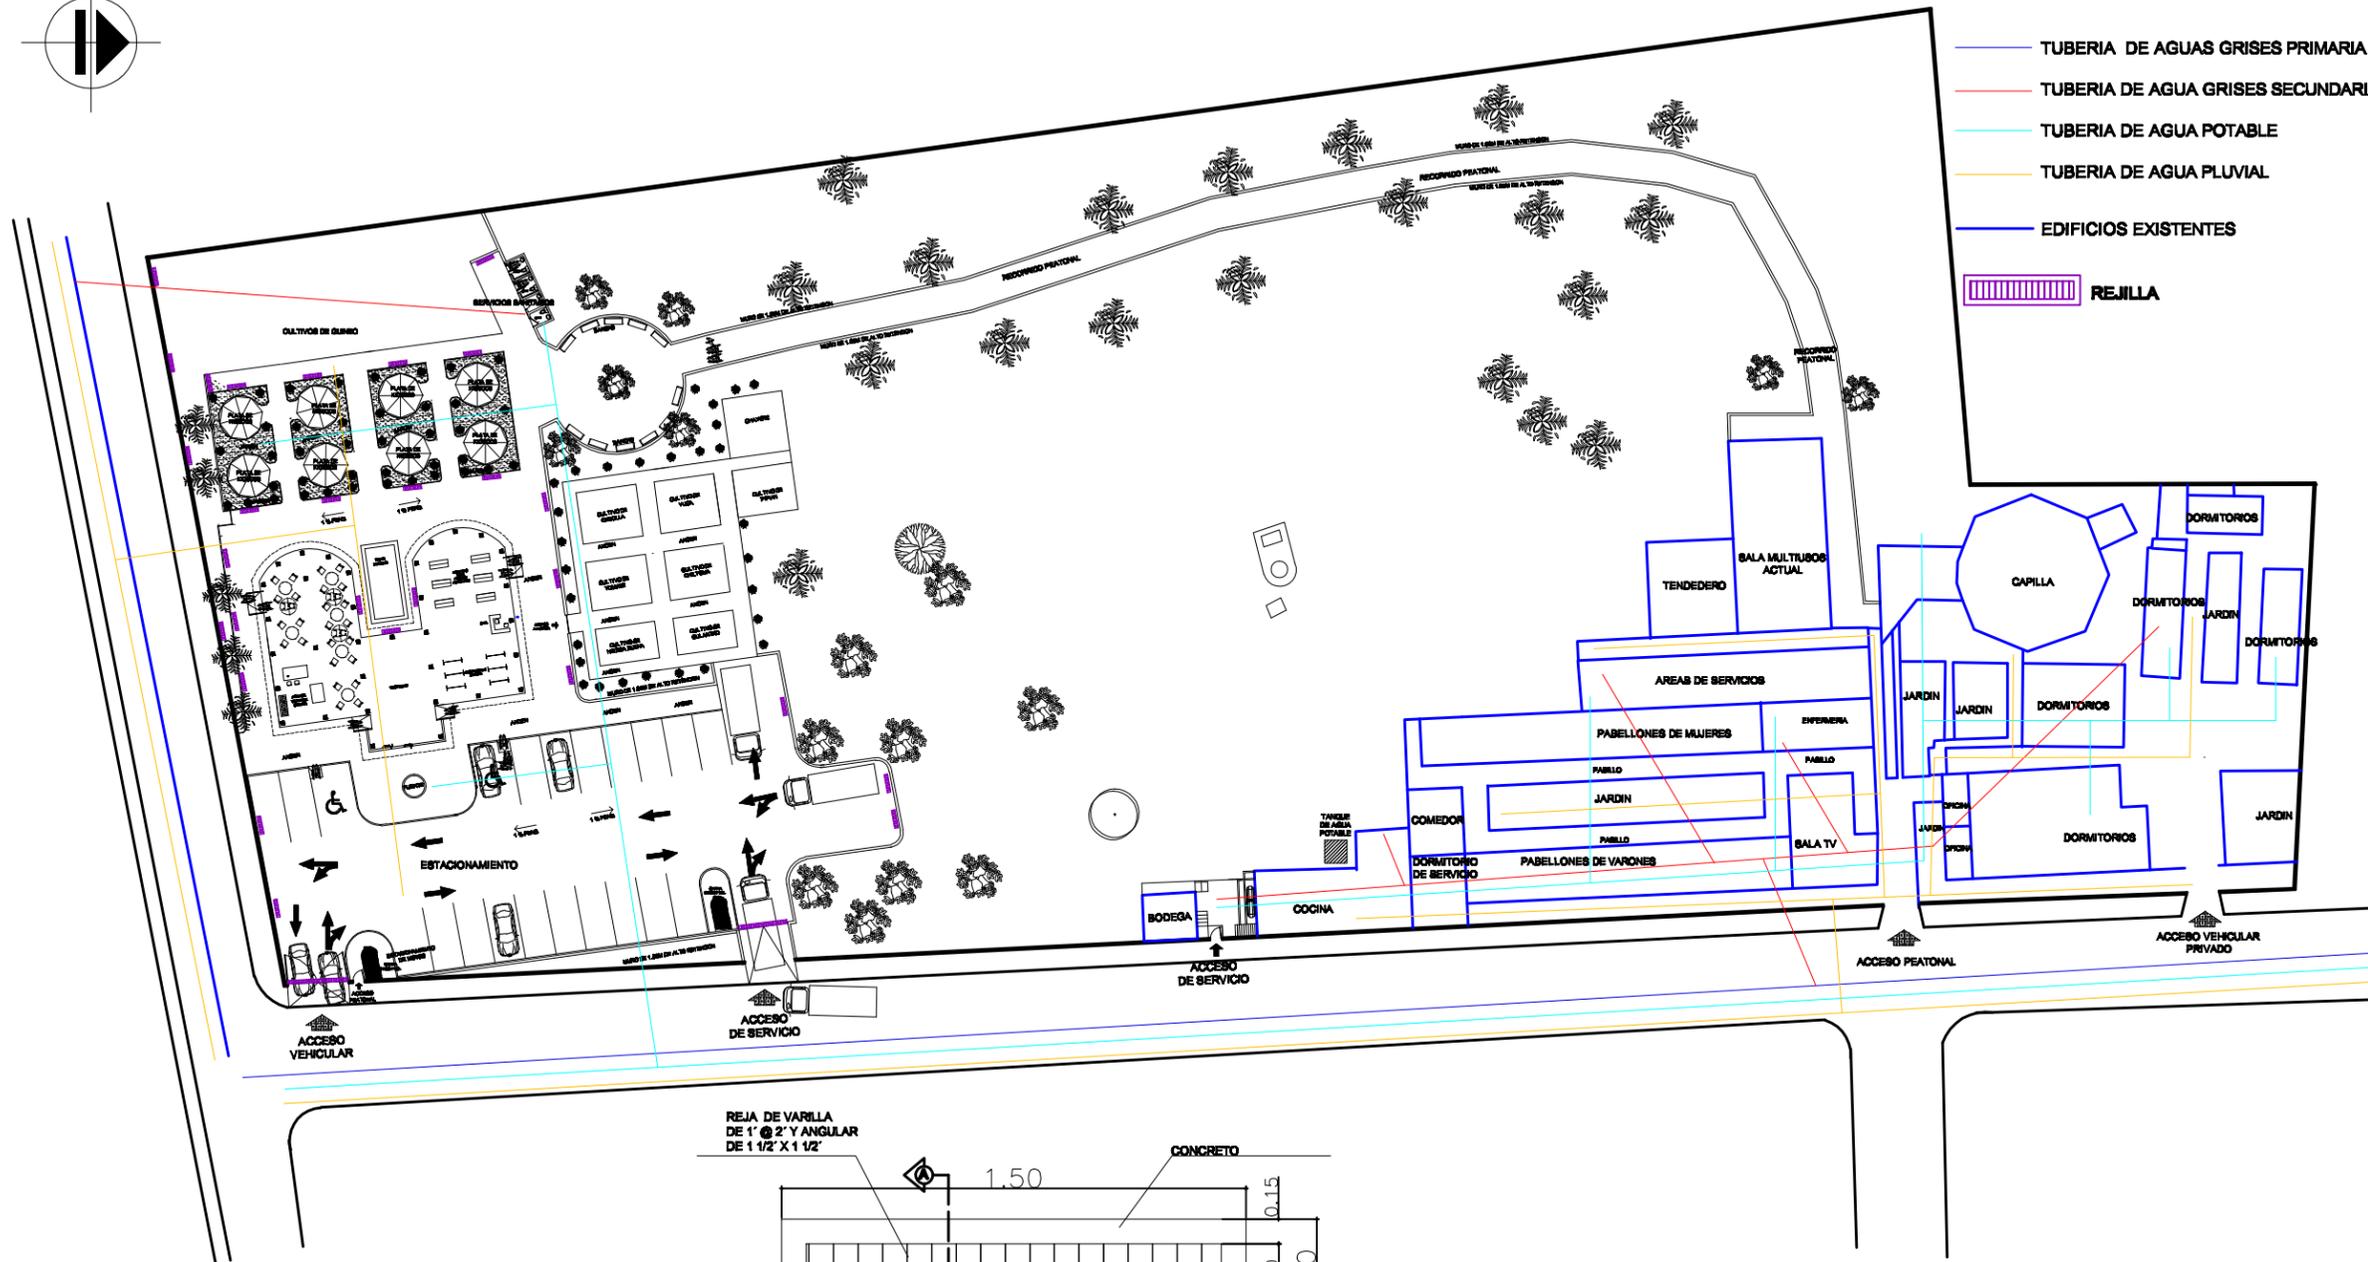
**PLANO DE DRENAJE PLUVIAL**

- LA TUBERIA DE AGUA POTABLE ESTA CONECTADA A LA RED QUE PROPORCIONA ENACAL DE 20 PULGADAS.
- LOS ESPACIOS ARQUITECTONICOS DE CADA UNO DE LOS EDIFICIOS EXISTENTES TIENE UNA RED INTERNA PERO EN ESTE PLANO SOLO SE MUESTRA EL RECORRIDO DE LA TUBERIA PRINCIPAL DE 12 PULGADAS.
- LA RED HIDROSANITARIA ESTA CONECTADA A LA RED QUE PROPORCIONA ENACAL EN TUBERIAS DE CONCRETO DE 26 PULGADAS. LA TUBERIA INTERNA SERA DE 20 PULGADAS DE CONCRETO.
