**UNIVERSIDAD NACIONAL AUTÓNOMA DE NICARAGUA
UNAN-MANAGUA
FACULTAD REGIONAL MULTIDISCIPLINARIA ESTELÍ
FAREM-ESTELÍ
RECINTO UNIVERSITARIO “Leonel Rugama Rugama”**

**Trabajo de seminario de graduación para optar al título de Licenciatura
en Ciencias Ambientales**

**Calidad del agua de consumo humano en siete comunidades ubicadas
en el área protegida “Paisaje Terrestre Protegido Mirafior-Moropotente”,
en el municipio de Estelí, 2015**

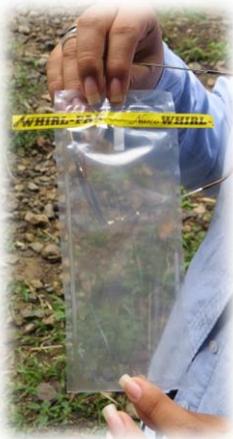
❖ *Análisis bacteriológicos*

El recipiente que se utilizó en la recolección de las muestras para el análisis bacteriológico fueron bolsas estériles de 100 ml de tipo wirphol con cierre metálico. Se tomó una muestra por cada fuente, en total fueron ocho.

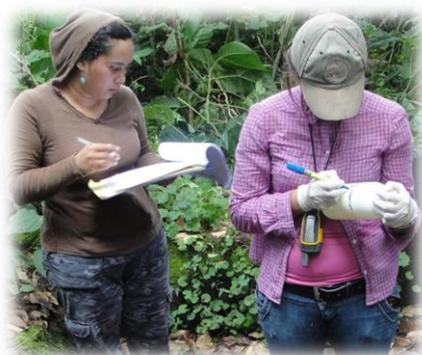
Para el análisis de presencia de arsénico en el agua de consumo humano, se colectaron ocho muestras, cada una en botella plástica de 1 litro, estéril y forrada con papel aluminio, se preservaron con 2 ml de ácido nítrico y se transportó al laboratorio en un termo con hielo.
