UNIVERSIDAD
NACIONAL
AUTÓNOMA DE
NICARAGUA,
MANAGUA
UNAN - MANAGUA

Seminario de Graduación para optar al título de Ingeniero Geólogo

**“Estudio Físico-Químico y Bacteriológico de las aguas superficiales de la
microcuenca río Siuna-RACCN”.**

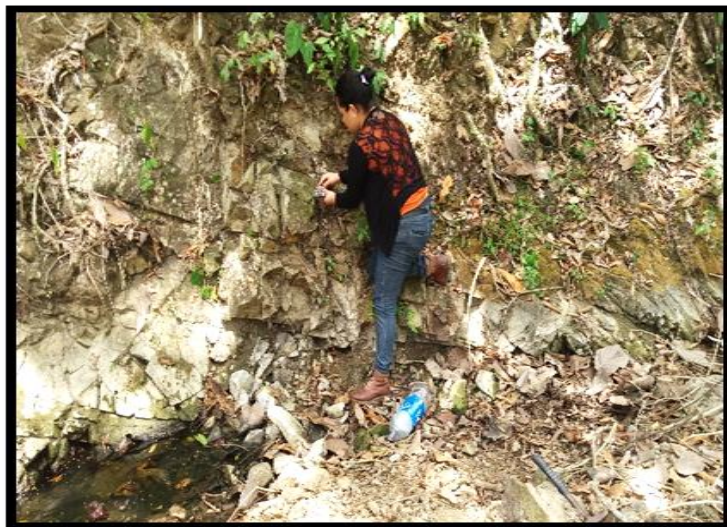
Foto 1. Toma de datos geológicos durante la etapa de campo (Coordenadas: 740396E, 1516157N).

Primeramente, se realizaron giras de campo al área de estudio, para un reconocimiento general, y observar previamente la geomorfología, litología y estructuras geológicas del área. El trabajo de campo se ejecutó entre los meses de abril y mayo del año 2018, para lo cual se utilizó el mapa topográfico del municipio de Siuna que pertenece a la hoja de Coperna número 3257 - II, donde se seleccionaron las áreas de mayor interés para realizar el trabajo de campo, para así hacer más fácil el recorrido por el área de estudio, donde se describieron afloramientos, modelos estructurales más relevantes de la microcuenca, se hizo el reconocimiento de contactos litológicos, se caracterizaron las rocas existentes en el área, color, textura, tipo de alteración, rumbo, buzamiento, se recolectaron muestras de cada uno de los puntos y se tomaron fotografías a las áreas de mayor interés (**Foto 1**).

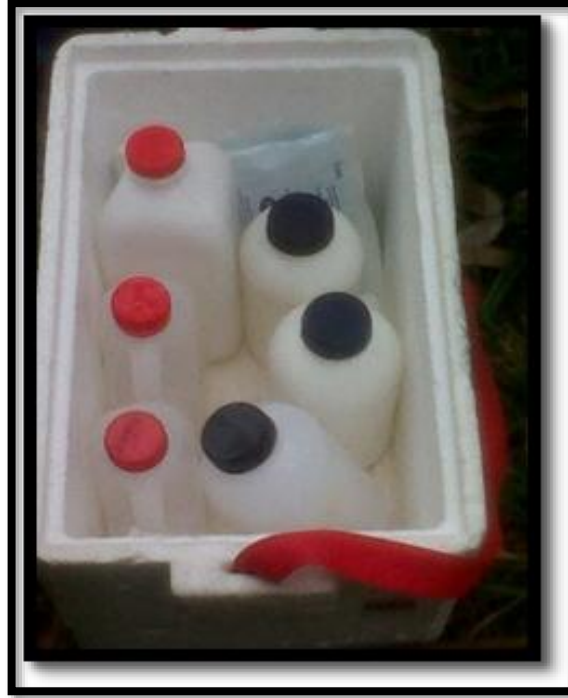
Foto 3. Conservación de las muestras de agua para evitar algún tipo de contaminación o alteración.

Los métodos de preservación incluyen las siguientes operaciones: control de pH, y otros los cuales actúan para: retardar la acción biológica, retardar la hidrólisis de los compuestos químicos, reducir la volatilidad de los constituyentes y reducir los efectos de absorción. Para poder conservar la muestra se guardaron en termos que de igual manera que las muestras también fueron etiquetados para evitar confusiones **(Foto 3)**.

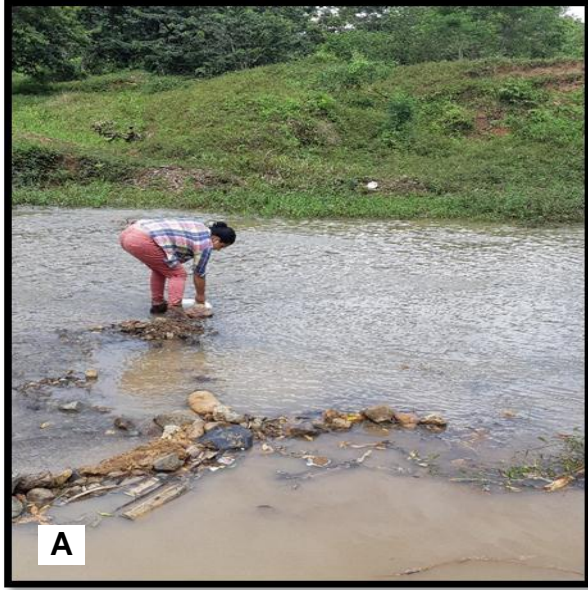
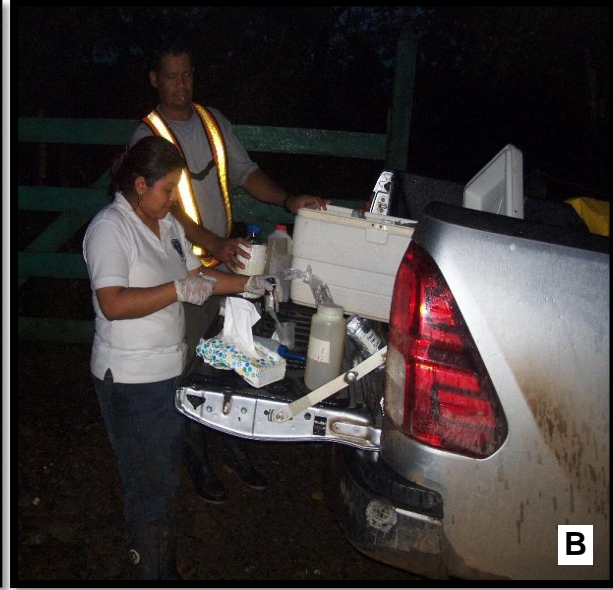
Foto 4. A-Toma de muestra de agua en el río siuna **B-** Traslado de tomas de muestras de agua hacia Managua (Coordenadas: 739494E;1516990N).

Las muestras fueron almacenadas siempre teniendo en cuenta la precaución de que los recipientes estuvieran sellados para evitar posibles derrames. Las muestras fueron enviadas a la capital de Nicaragua para ser entregadas en el laboratorio de Biotecnología de la Universidad Nacional Autónoma de Nicaragua (UNAN-Managua), las cuales estaban correctamente identificadas. Las muestras fueron enviadas en un lapso de 24 horas como máximo para su análisis (**Foto 4**).

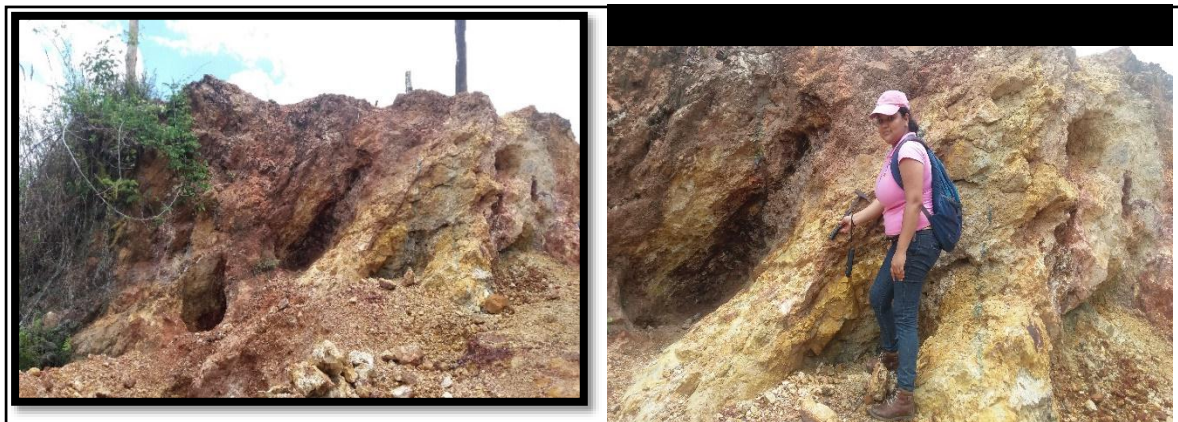
Foto 5. Estructura de Gossan ubicado en el cerro Potosí con alteraciones de epidotas, oxidaciones de hematita y contenido de sílice (Coordenadas: 0740149 E, 1519913N).

Esta unidad sirve de roca huésped de la mineralización aurífera con coordenadas 0740060E; 01519847N, altura 193 m, en el cual los sedimentos fueron alterados por silica como Skarn de granate y epidota, también Skarn de epidota y clorita, pequeñas zonas fueron diseminadas por piritita, calcopiritita, esfalerita y hematita. La roca caja a ambos lados se determina como tobas y flujos lávicos andesíticos (**Foto 5**).

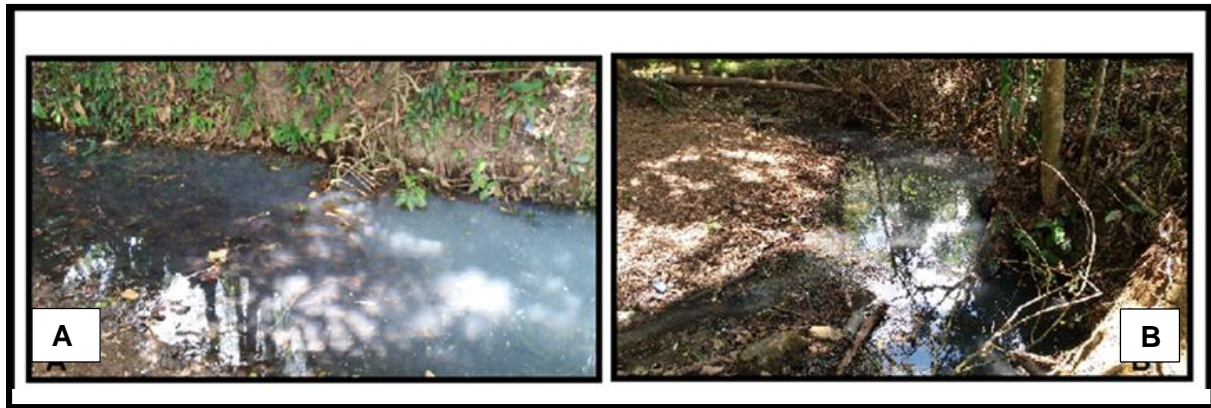
Foto 9. Aguas con contenido de detergente. (Coordenadas: 740211E; 1520195N).

El sitio de captación de la muestra de agua se encuentra sobre el río Siuna en la comunidad del Guergüero. Se observó rocas de composición diorítica de color gris oscuro, con plagioclasas en forma de listoncillos, donde la mayoría están meteorizadas. En este sitio donde no se observó tanto impacto por la minería artesanal, pero a causa de otras actividades domésticas realizadas en las riberas del río, como son la deposición de heces fecales, lavando ropa haciendo uso de detergente, jabón y depósito de basura por parte de los pobladores que ahí habitan sumada a la que arrastra el río de las zonas más alta del afluente **(Foto 9)**.

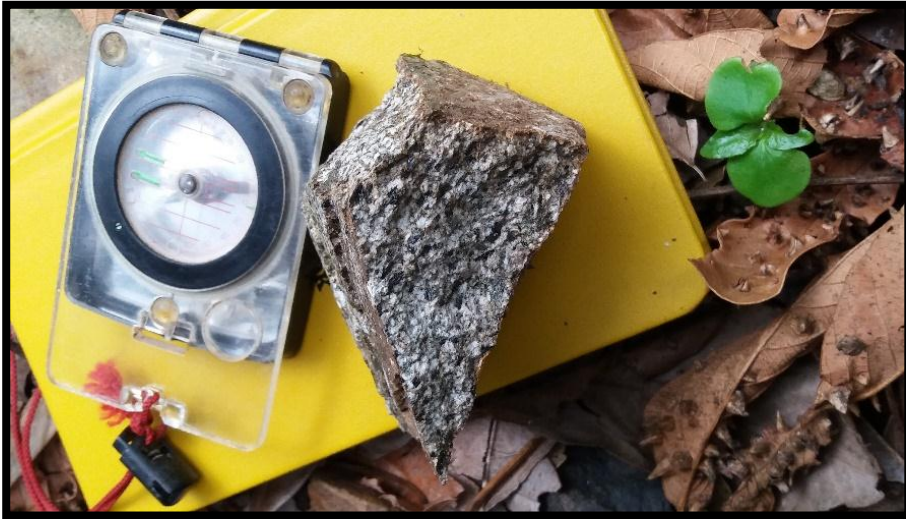
Foto 11. Muestra de intrusivo de tipo granodiorita, Caño El Coyol. (Coordenadas: 738508E, 1518720N).

Esta unidad se encuentra ubicada en la parte W de Cerro Coyol. Donde se observó el intrusivo que aflora en la parte alta de la quebrada el Coyol, la roca es de grano grueso, con contenido de plagioclasas en forma de listoncillos de color blanco, se midieron sus fracturas más representativas donde se tomó rumbo y buzamiento y la dirección en la que se dirige el intrusivo (**Foto 11**).

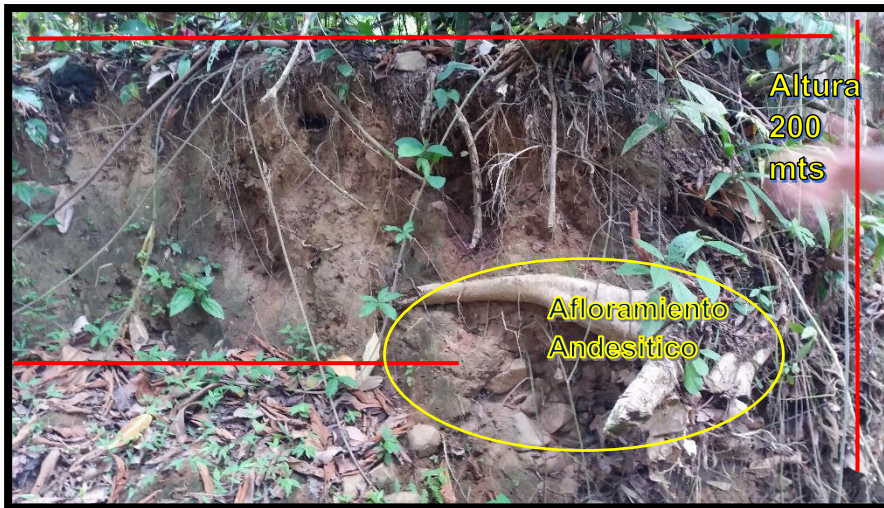
Foto 12. Caño el Coyol material aluvional con lecho rocoso de composición Andesítica. (Coordenadas: 738331E, 1518508N).

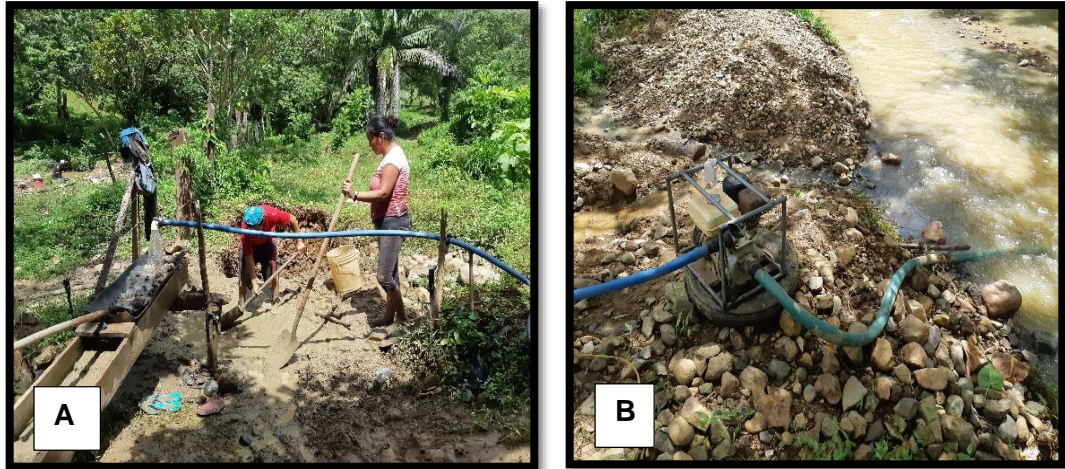
Foto 13. A-Uso de motobombas por mineros artesanales, **B-** representación de la motobomba utilizada en el río San Pablo parte baja de la quebrada. (Coordenadas: 739481E, 1516990N).

Los sitios en los que se observó material aluvional del Cuaternario rodeando el lecho de los afluentes desde la parte baja hasta la parte alta de los caños los puntos son el cerro el Coyol con coordenadas: 0738241E; 1519442N el cual es uno de los principales afluentes del río Siuna donde se encuentra parte del lecho rocoso de composición andesítica (**Foto 12**), San Pablo con coordenadas 0739494E; 1516990N. El río en este punto de estudio ha experimentado fuertes cambios ya que ha sido removido unos 200 m de su lugar de origen a causa de la minería artesanal donde se encuentran varios colectivos de 4 a 6 persona por punto utilizando motos bombas para achicar las calitas (**Foto 13 y 14**).

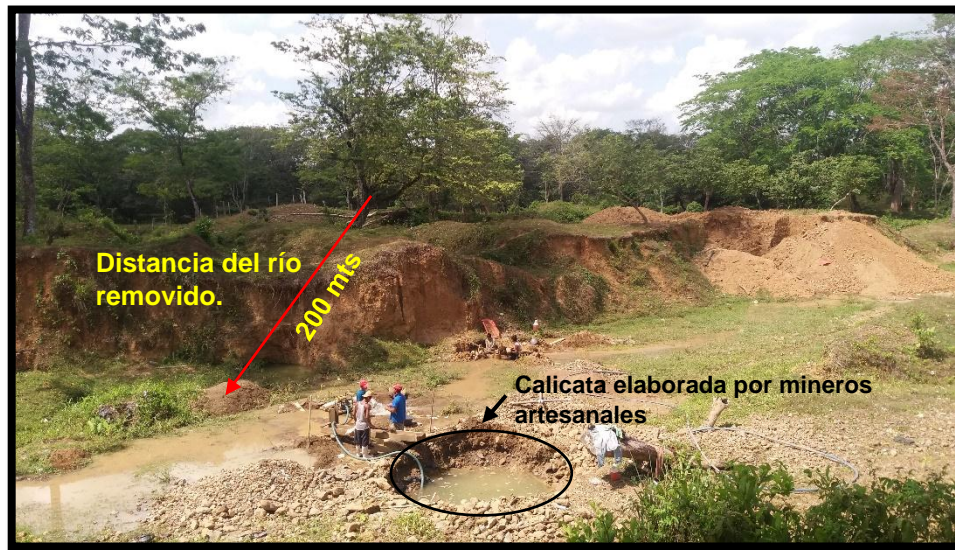
Foto 14. Rio san pablo, compuesto de material Aluvional, según INMINE 1990, su lecho rocoso está compuesto por andesita, distancia de 200 m del río removido, calicatas hechas por mineros artesanales. (Coordenadas: 739485E, 151699N).

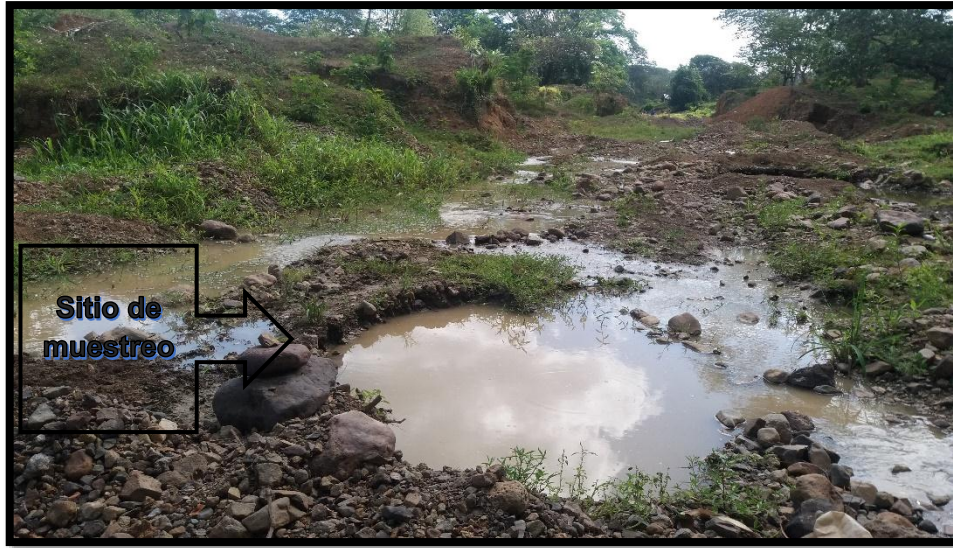
Foto 15. Punto de captación de agua en San pablo parte baja de la quebrada, foto tomada en época de sequía (abril, 2018), observándose material aluvional y en su suelo material rocas de composición Andesítica extraído del lecho rocoso por mineros artesanales. (Coordenada: 0739480E, 1516899N).

Otro de los puntos presentando la misma característica es la quebrada el Mamón con coordenadas 0740396E; 1516157N y cerro el Guergüero coordenadas 741075E; 1519697N. Al igual que los otros puntos en el caño el Mamón y cerro el Guergüero solo se observó material aluvial (**Foto 15**), no se pudo observar su lecho rocoso debido a que es un lugar demasiado meteorizado. El sitio de captación de agua del caño el Mamón se encuentra ubicado en la propiedad del Sr. Sixto Ruiz con coordenadas 0738331E; 1518508N. Las fotografías fueron tomadas en época seca por lo que la escorrentía en el riachuelo es lenta, tendiendo a acumular grandes cantidades de desechos sólidos y heces fecales de animales. El agua en el sitio también se observó turbias de color verdoso siendo notable la concentración de detergente.

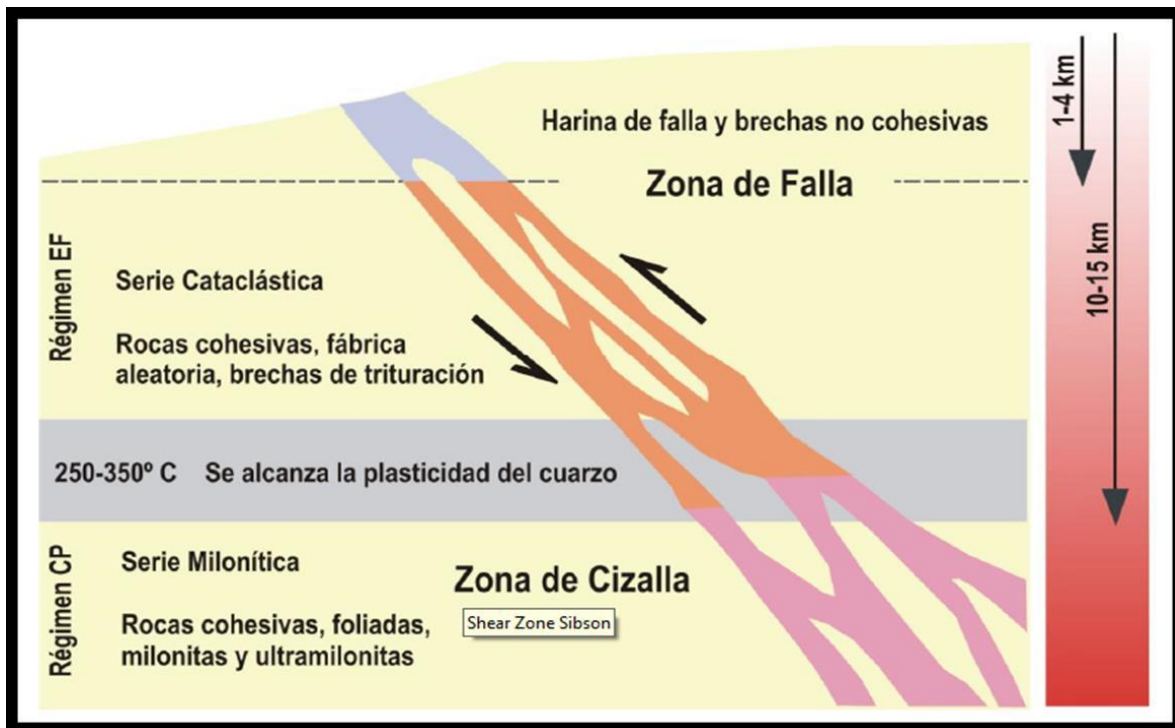
Figura 6. Esquema de una zona de cizalla y rocas asociadas. Transición dúctil-frágil en líneas verticales (Sibson., 1990).

La deformación de la roca depende de los niveles de profundidad que se encuentre. Las rocas superiores a la corteza terrestre son deformadas frágilmente, lo contrario de las que se encuentra a mayor profundidad que tienen un comportamiento dúctil. La profundidad en que la deformación pasa de frágil a dúctil, es conocida como la transición dúctil-frágil; esta generalmente se encuentra a unos 10-15 Km bajo la superficie terrestre (Sibson, 1990). En dicha transición se desarrollan ambos tipos de deformación, mientras que por encima o por debajo la importancia relativa de una de estas disminuye progresivamente.

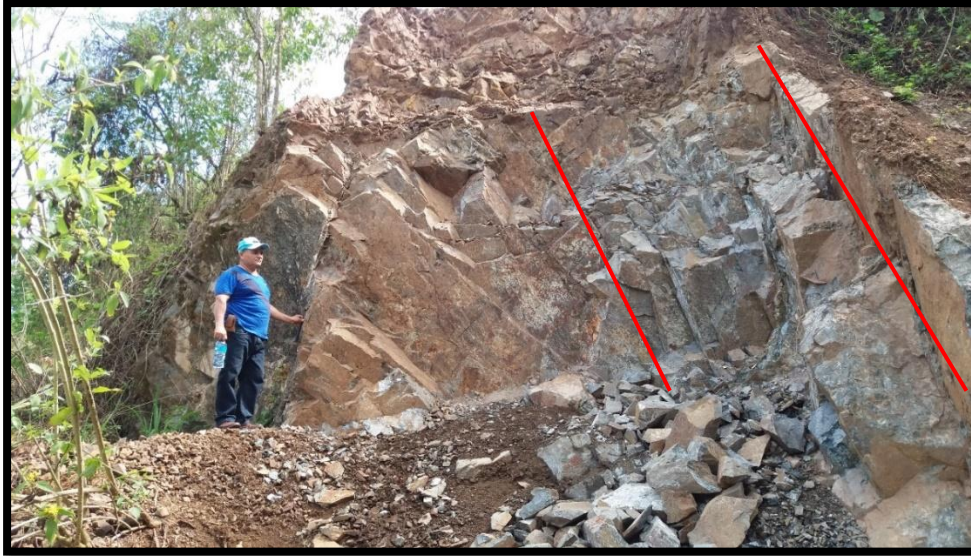
Foto 16. Dique de tipo granodiorita ubicado en el cerro Potosí (Coordenadas: 739899E, 1519925N).

En el cerro Potosí se observó la presencia de un dique con coordenadas 739899E; 1519925N. Instruyendo sobre los sedimentos, compuestos de textura diorítica con espesores de 1 a 3 m de ancho, Se tomaron medidas de Azimut: 338° y buzamiento de 80° SW (**Foto 16 y 17**).

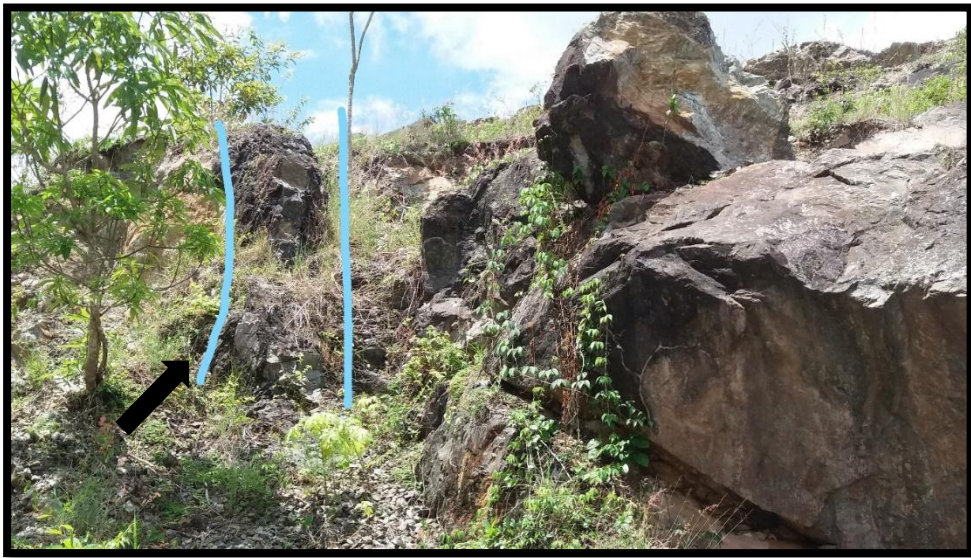
Foto 17. Representación del dique de tipo granodiorita, Conexión de la parte Sur del cerro Potosí. (Coordenadas: 740100E, 1519861N)

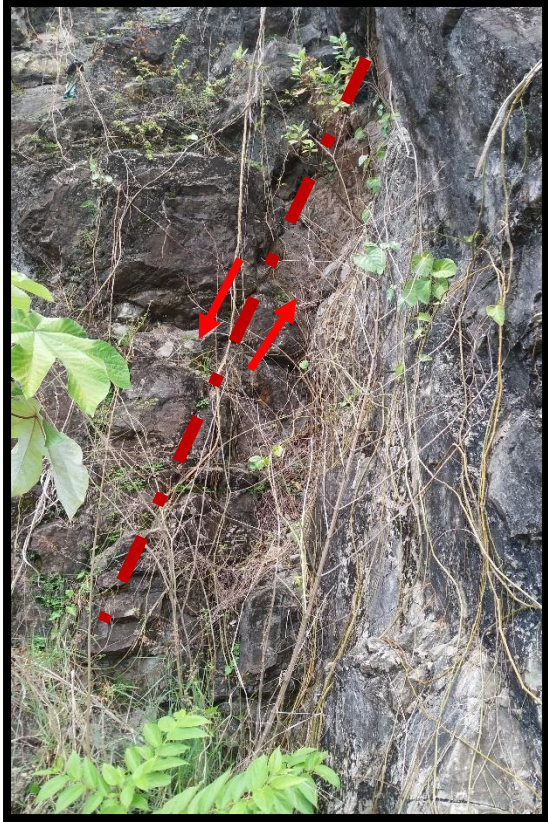
Foto 19. Falla de tipo Normal ubicada en el cerro Potosí. (Coordenadas: 1519995N, 0739899E).

Esta falla se encuentra localizada en el cerro Potosí el cual tiene una elevación de 198 m con coordenadas 1519995N; 739899E, con Az: 204°, buzando 80° con dirección hacia el SE. Su material es de tipo jaboncillo triturado, también se observó que la zona donde se encuentra la falla está bastante meteorizada (**Foto 19**).

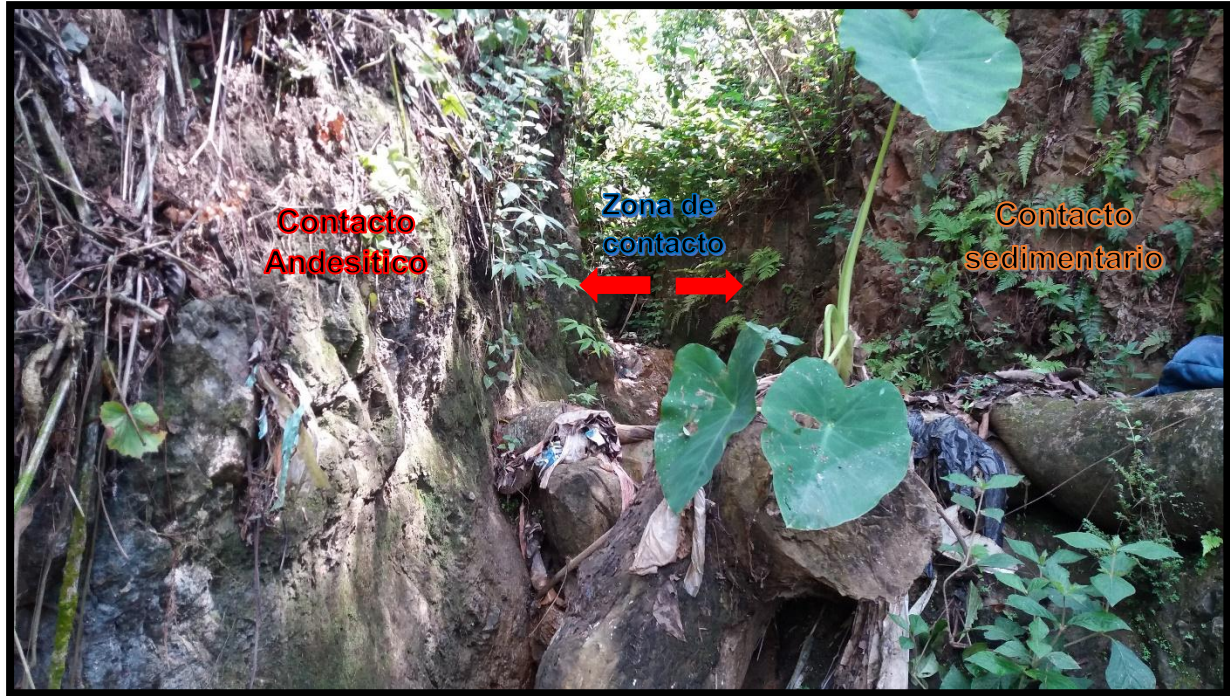
Foto 20. Zona de contacto de Andesitas y sedimentos. Falla de tipo normal Moskitòn. (Coordenadas: 1519336N, 739951E).

Esta falla se localiza sobre la zona de contacto de andesitas y limolitas en el cerro Potosí ubicado en el barrio Moskitòn es por ende el nombre de dicha falla, con Azimut de 166° , buzando 80° S. En las partes expuestas se puede observar abundante oxidación de limolita, sus rocas están muy fracturas, la zona se encuentra bastante meteorizada y cubierta de monte, sobre ella se encuentra un pequeño riachuelo que proviene del barrio Moskitòn que hace que el material sea más suave (**Foto 20**).

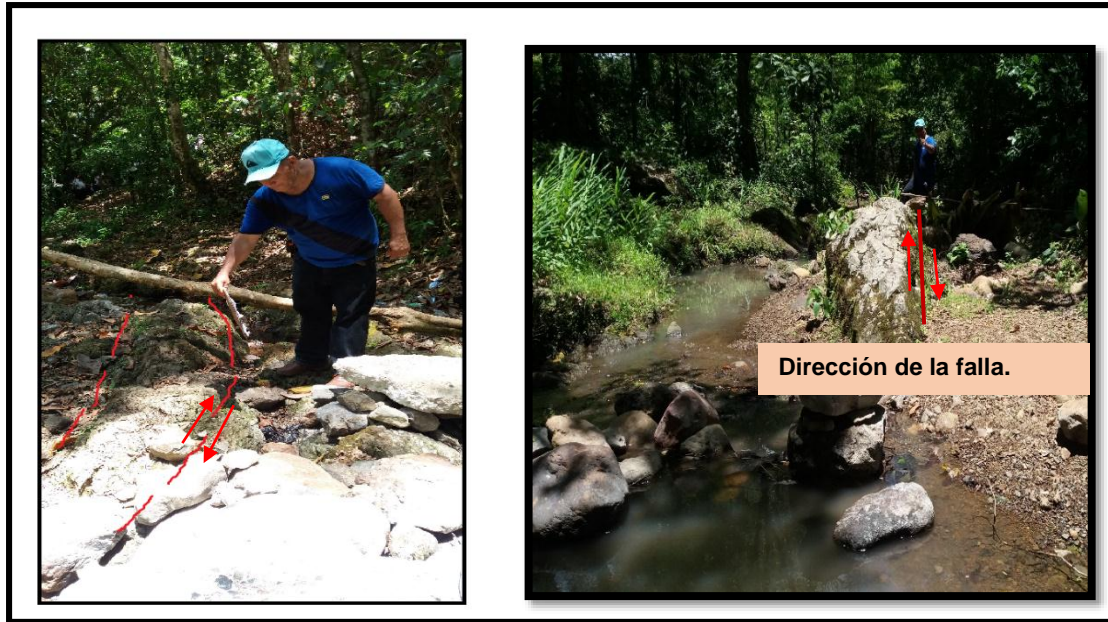
Foto 21. A- Dirección NW de la Falla el Güergüero. **B-**localización de la falla sobre el río Siuna, (Coordenadas: 740640E 1519887N).

La falla de Güergüero se localiza sobre el río Siuna, con azimut de 340° con un buzamiento de 62° , la falla interfiere sobre el contacto litológico del intrusivo Diorítico y Andesita del cerro potosí, la textura de sus rocas es de color gris oscuro con plagioclasas en formas de listoncillo.

Se tomó medidas sobre el intrusivo diorítico ubicado en cerro el Guergüero con azimut de 38° y un buzamiento de 60° , fracturado con un Az de 104° y un buzamiento de 70° se tomó la fractura más representativa ya que el intrusivo se encuentra sobre una zona meteorizada y a orillas de la carretera que se dirige hacia la finca de don José Rodríguez (**Foto 21**).

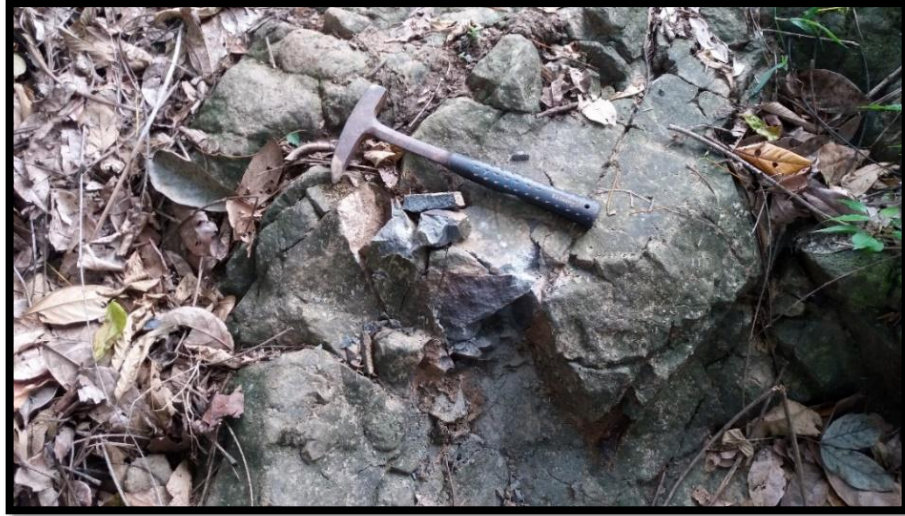
Foto 22. Fracturas del afloramiento andesítico del caño La Gasolina (Arturo Urrutia). (Coordenadas: 738083E, 1518167N).

En la zona del caño La Gasolina (Arturo Urrutia), se hizo la toma de fracturas sobre el afloramiento de rocas de composición andesítica de la zona ya que era uno de los puntos mas representativos del área de estudio (**Foto 22**).

Fractura 1:	Fractura 2:
Az = 240°	Az = 220°
B= 38°	B= 70°.

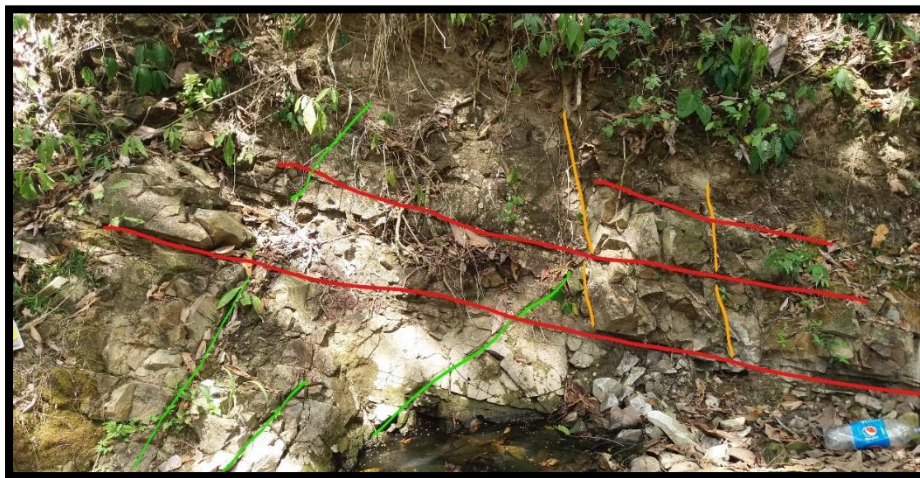
Foto 23. Fracturas en afloramiento andesítico del caño el Tiburón (Coordenadas: 0739693E, 1517425N).

Este punto del Caño el Tiburón se hizo medidas de fractura en uno de los puntos más representativos, ya que solo se pudo observar que el terreno se encuentran fracturas, está compuesto en su mayor parte por diaclasas (**Foto 23**).

Fractura 1.	Fractura 2	Fractura 3
Az: 258°	Az: 228°	Az:258°
B: 72°	B: 80°	B: 76°

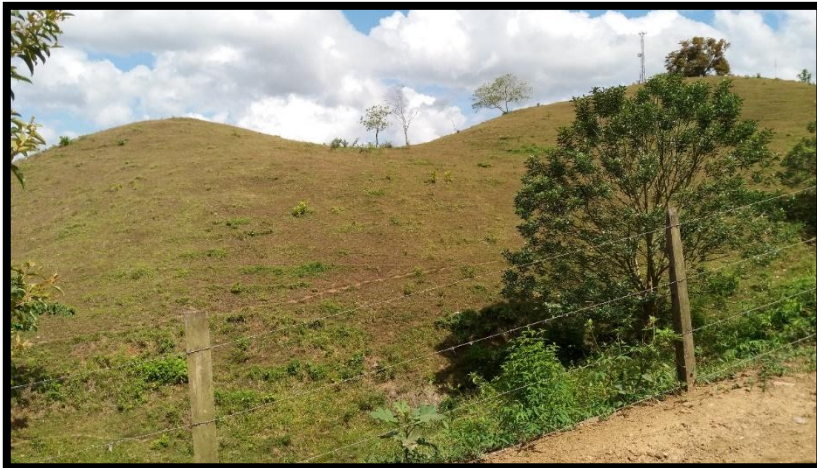
Foto 24. Cerro La Gasolina con morfología intermedia a colinas del Terciario con pendiente de 15%, (coordenadas: 739268E, 1518880N).

Esta subprovincia se localiza a ambos lados de la carretera entre Siuna y el Empalme de Alamikamba. Es la parte más alta de la Planicie Costera del Atlántico, con elevaciones entre 20 y 200 m.s.n.m. El relieve es ligeramente ondulado a fuertemente ondulado, con pendientes de 1% a 15 %. Las pendientes son irregulares y bastante disectadas. El área está seccionada por una red abundante de drenaje natural, que favorecen el escurrimiento superficial, eliminando el exceso de agua de lluvia, aún en los meses de mayor precipitación, donde se realizó una prueba de campo con una distancia horizontal de 5 m y 0.75 m en la vertical, haciendo uso de la siguiente formula: **D. Vertical / D. horizontal * 100%** para hacer la clasificación de las pendientes (**Foto 24**).

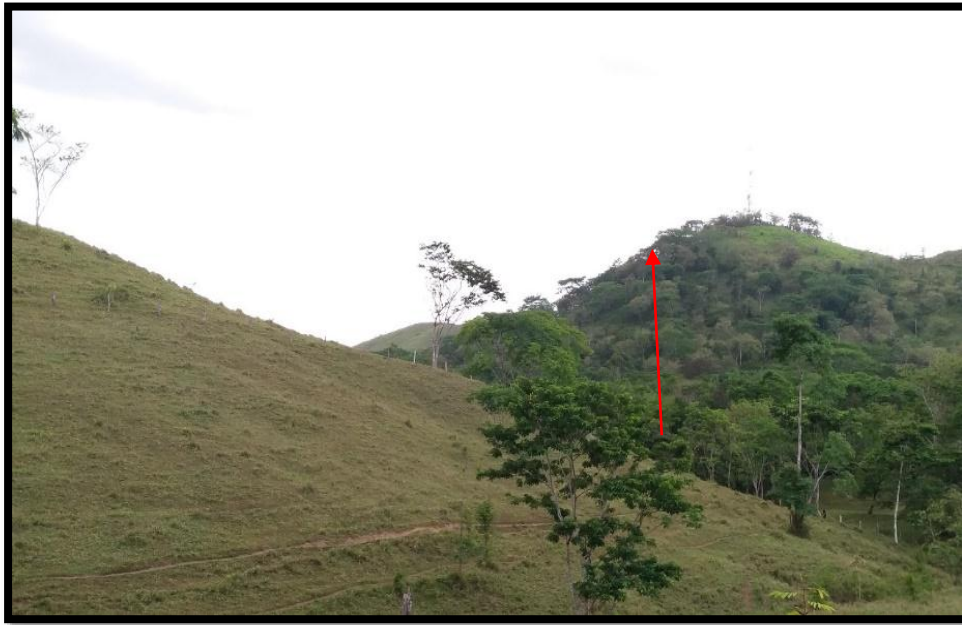
Foto 25. Cerro el Coyal geomorfología de tipo colina a montaña con pendiente de 50% a más. (Coordenadas: 0738331E, 1518501N).

La topografía del área de Siuna comprende topografía plana a ondulada ligeramente accidentada con elevaciones que varían desde los 100 hasta los 140 msnm en las partes más bajas. Mientras que topografías moderadamente empinadas compuestas por cerros alargados algo escarpados, alineados en una dirección SE-NW con elevaciones desde 160 hasta 350 msnm, son característicos de los cerros Aeropuerto, Potosí, URACAN y Güergüero; que comprenden las áreas de mayor elevación dentro de la concesión. El tipo de drenaje es paralelo con direcciones NW-SE, de cauces anchos (entre 6 hasta 15 m) poco profundos y escaso caudal generando áreas con depósitos aluviales planares hacia el límite S. **(Foto 25).**

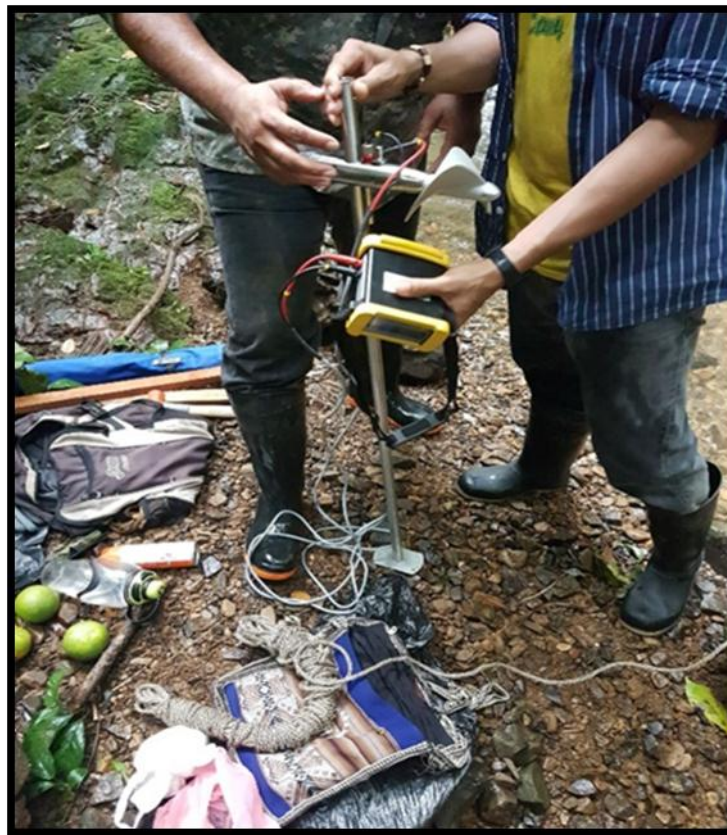
Foto 26. Molinete hidrométrico C31 equipo utilizado para determinar la velocidad del agua.

El aforo líquido es la medición del volumen de agua que pasa por una sección transversal de un río en la unidad de tiempo. El aforo debe realizarse detenidamente, de manera que su resultado permita determinarse sobre las alteraciones de las condiciones del escurrimiento (sección transversal, pendiente del eje hidráulico, rugosidad, etc.). (CBX Nicaragua S.A 2018). El aforo de los ríos y quebradas se realizó con molinete hidrométrico C31 10.001, hélice 1 y marca OTT. El molinete mide velocidades que oscilan entre 0.025 m/s – 10 m/s y se acopló a un contador digital Z400 (**Foto 26**).

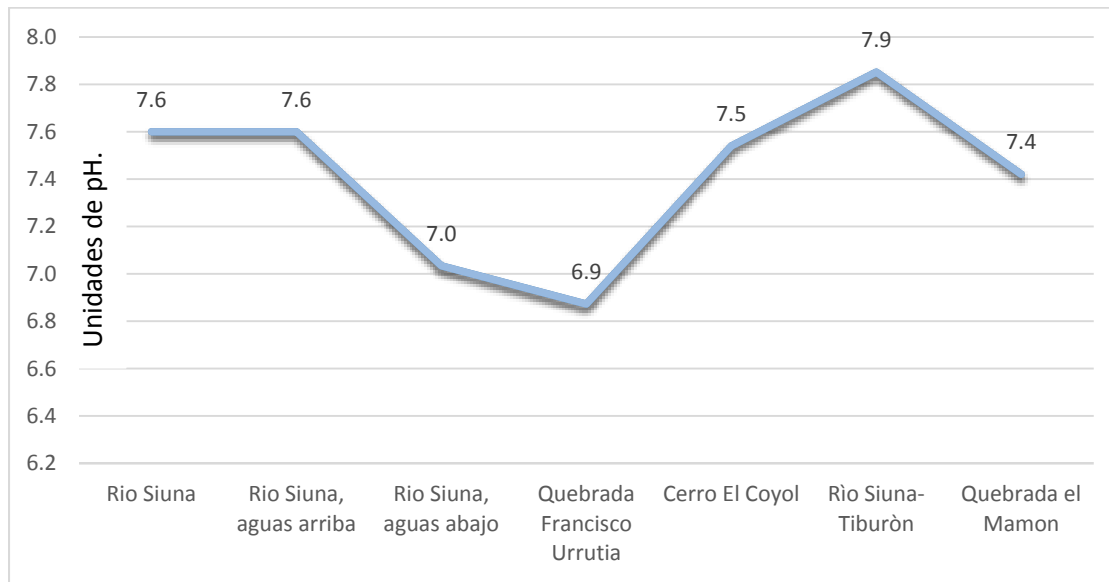
Gráfica 1. Distribución de los valores de pH en aguas superficiales

Los valores de pH dependen en cierta medida de la geología del cauce natural por donde circula el flujo de agua o río, la época climática del año, así como, de la mineralogía de la roca (Apello y Postman, 2005; Méndez-Ramírez y Armienta-Hernández, 2012). Sin embargo, existen algunos sitios de muestreo o fuentes de aguas que se encuentran afectadas por la influencia de la actividad antrópica.

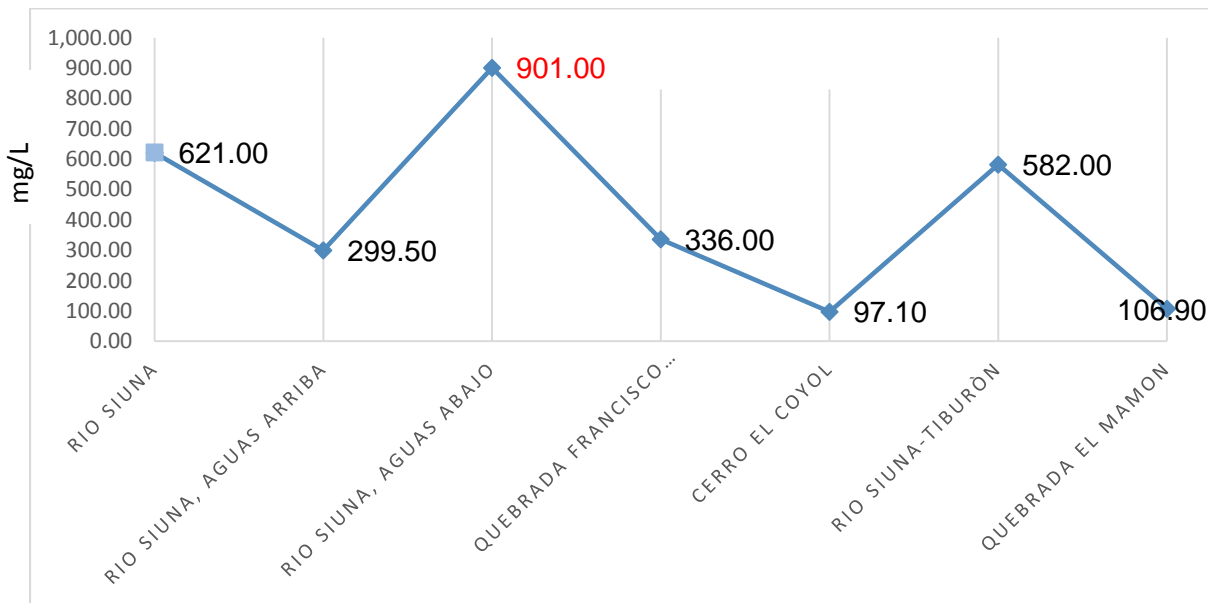
Gráfica 2. Comportamiento de los valores de conductividad eléctrica en aguas superficiales.

Los sitios que presentan altas conductividades eléctricas con respecto a otros puntos de muestreo se deben a la influencia directa de la actividad antrópica, ya que tres de los afluentes del río sus aguas son alteradas debido a que la gente se dedica a la extracción de oro de manera artesanal los cuales son Rio Siuna, San pablo aguas abajo y Rio Siuna-El Tiburón.

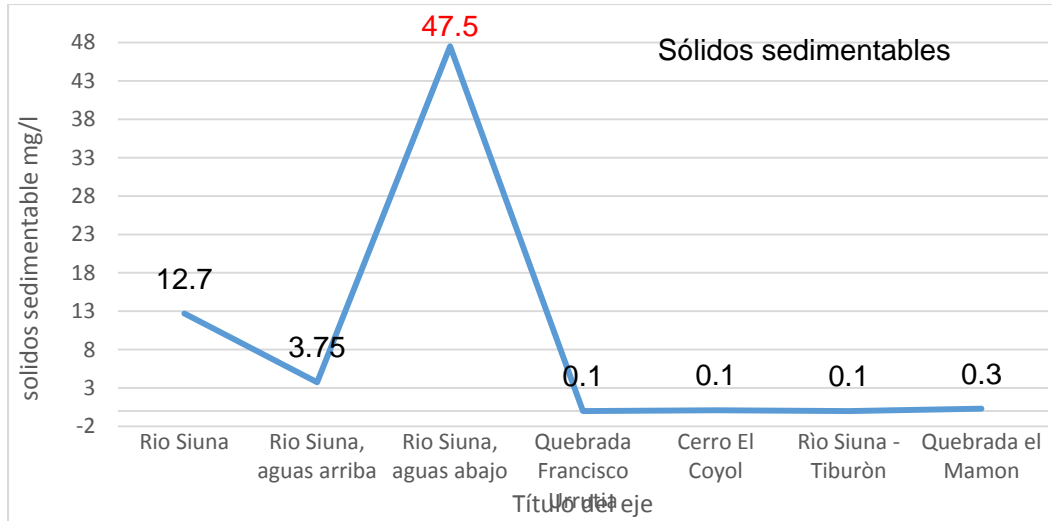
Gráfica 3. Concentración de sólidos sedimentables en aguas superficiales.

En lo que respecta a los sólidos sedimentables las concentraciones oscilan entre 0.10 mg/L y 47.5mg/L. De igual modo, los sitios que presentan los valores más altos de partículas gruesas sedimentables son las aguas del río Siuna en la parte baja. (CXB Nicaragua S.A ,2018). El valor mayor de 47 mg/L que corresponden al sitio de la parte baja del río Siuna, pudieran ser considerados como anómalos con respecto a las otras concentraciones registradas en las aguas superficiales (**Grafica 3**).

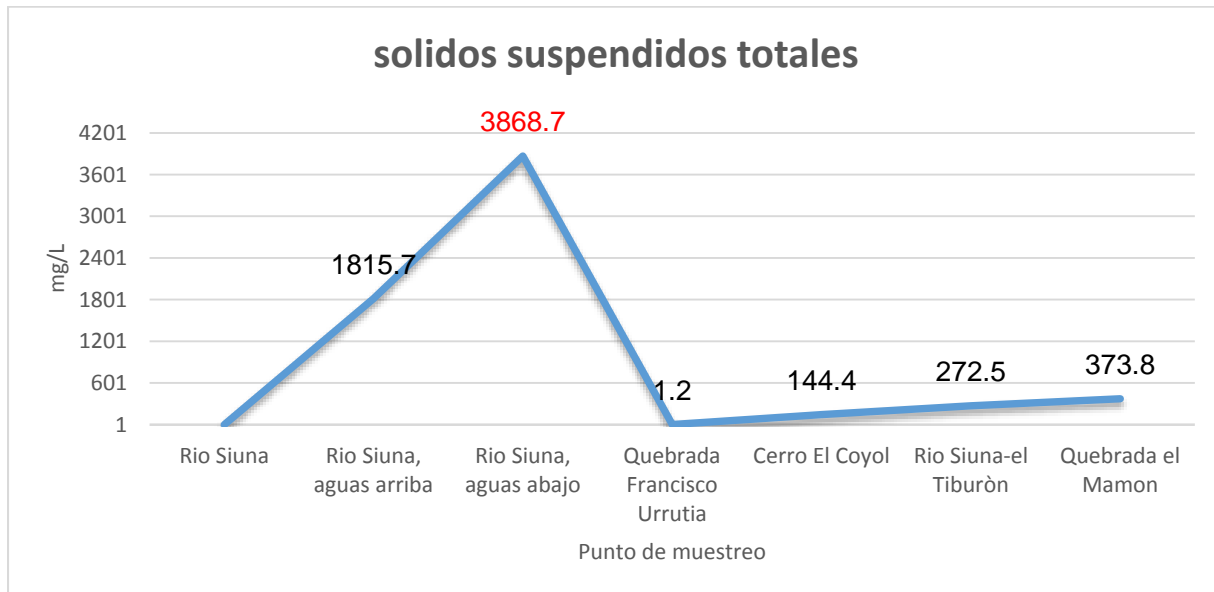
Gráfica 4. Concentración de sólidos suspendidos totales en aguas superficiales.

Las concentraciones de sólidos suspendidos totales que son partículas más finas no presentan el mismo comportamiento que los sólidos sedimentables. Los contenidos de sólidos suspendidos totales oscilan entre 1.2 mg/L – 3868.7 mg/L. (**Gráfica 4**).

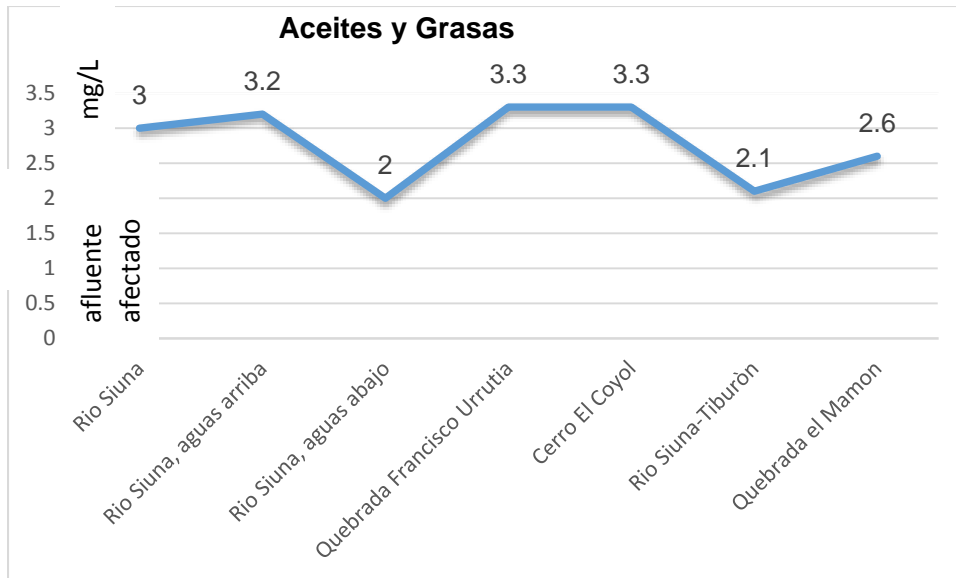
Gráfica 5. Concentraciones de grasas y aceites en aguas superficiales.

Las grasas y aceites en las aguas superficiales monitoreadas oscilan entre 2 mg/l y 3.3 mg/l, con un promedio de 2.6 mg/l (**Gráfica 5**). En condiciones naturales las aguas superficiales no deberían presentar contenidos de grasas y aceites. Sin embargo, se utiliza como indicador para medir el grado de contaminación por usos industriales y humanos. La determinación de grasas y aceites incluye ácidos grasos, jabones, grasas, ceras e hidrocarburos, entre otros. (CXB Nicaragua S.A 2018).

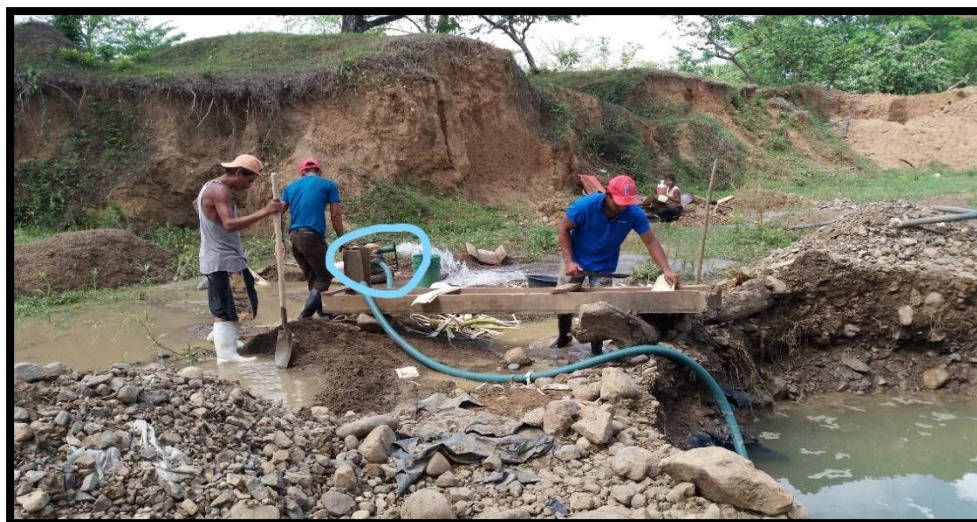
Foto 27. Uso de motobombas y aceites en comunidad de San Pablo. (Coordenadas: 739481E, 1516990N).

De igual modo, en las orillas de los ríos se localizan motobombas para achicar las calicatas de los mineros artesanales haciendo uso de grandes cantidades de aceites ya que están de 7 a 9 motobombas en el sitio uno de los lugares con mayor afectación es en la comunidad de San pablo donde cada uno de los colectivos tiene motobombas **(Foto 27)**.

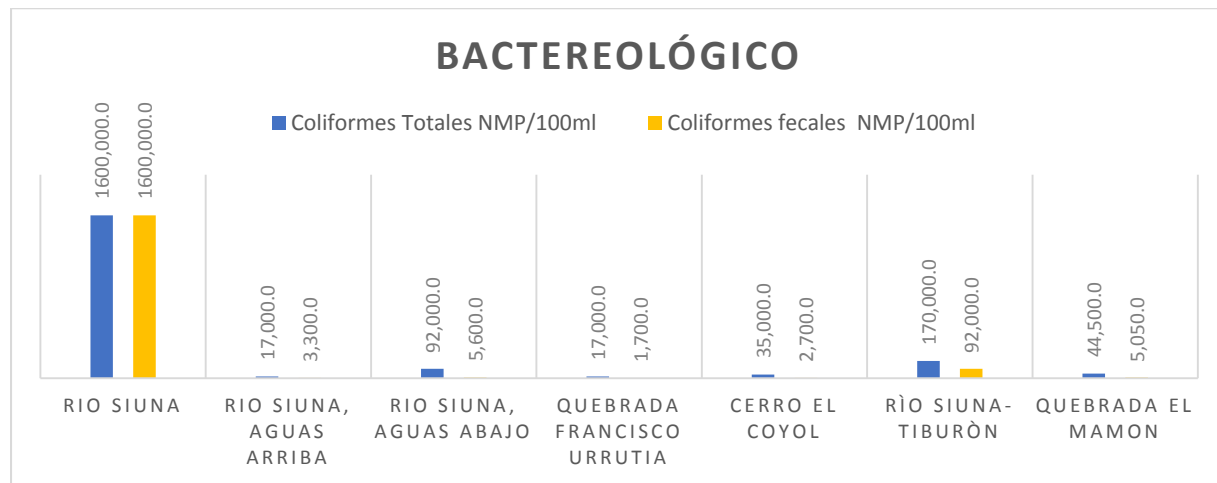
Gráfica 6. Coliformes totales y coliformes fecales en aguas superficiales.

En las aguas se midieron el número más probable (NMP) de coliformes totales y coliformes fecales para medir la contaminación fecal. Los valores oscilan entre 8.0 NMP y 35000000.0 NMP (coliformes totales) y 8.0 NMP – 2100000.0 NMP (coliformes fecales). En este sentido, los rangos de coliformes totales son mayores que los detectados para coliformes fecales (**Gráfica 6**) (CXB Nicaragua S.A ,2018).

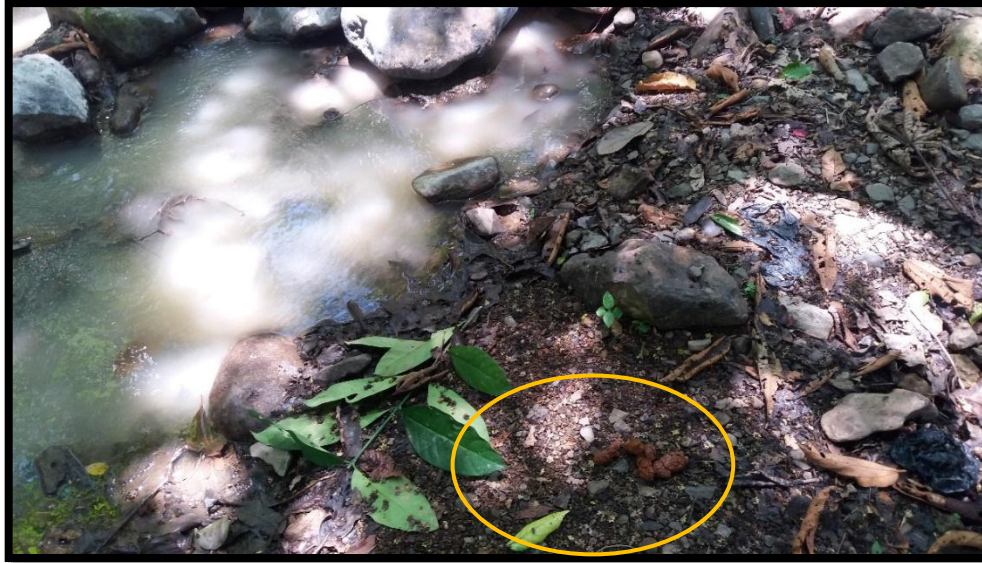
Foto 29. Excretas al aire libre a orillas del río Siuna. (Coordenada: 1516990N, 739494E).

En el casco urbano y la zona rural del municipio de Siuna, no se cuenta con sistema de alcantarillado sanitario y pluvial. Es decir, que la mayor parte de la población carece de servicio de aguas negras y por consiguiente la mayoría de habitantes proceden a la construcción de letrinas. La costumbre del fecalismo al aire libre o en el río es generalizado. Las excretas y desperdicios orgánicos son depositados al aire libre (**Foto 29**). Por lo tanto, es la principal causa de contaminación fecal de las fuentes de aguas superficiales y se comprobó con los resultados de los análisis bacteriológicos (**tabla N.º 7**).
