**TEMA: PROPUESTA DE USO DE SUELO PARA LA MITIGACIÓN DE
DESLIZAMIENTO EN LA COMARCA LOS RAMOS, MUNICIPIO DE
ALTAGRACIA I SEMASTRE DEL 2015**

TESIS PARA OPTAR AL TITULO DE LICENCIADOS EN GEOGRAFIA

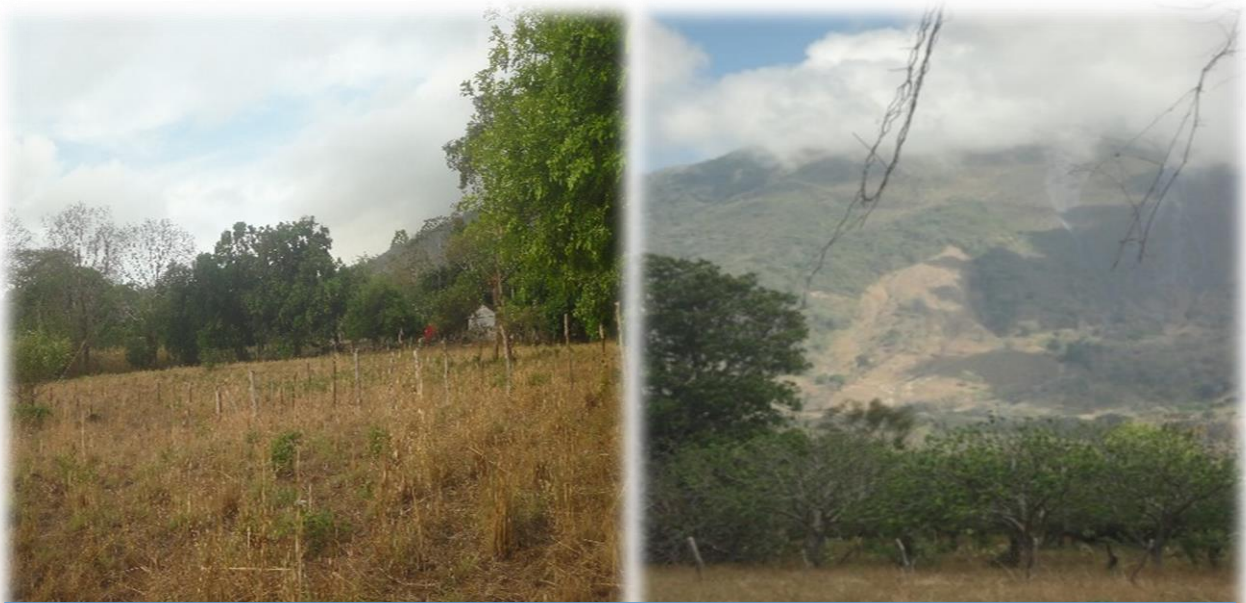
Ilustración 7. Sitios extremadamente desforestados

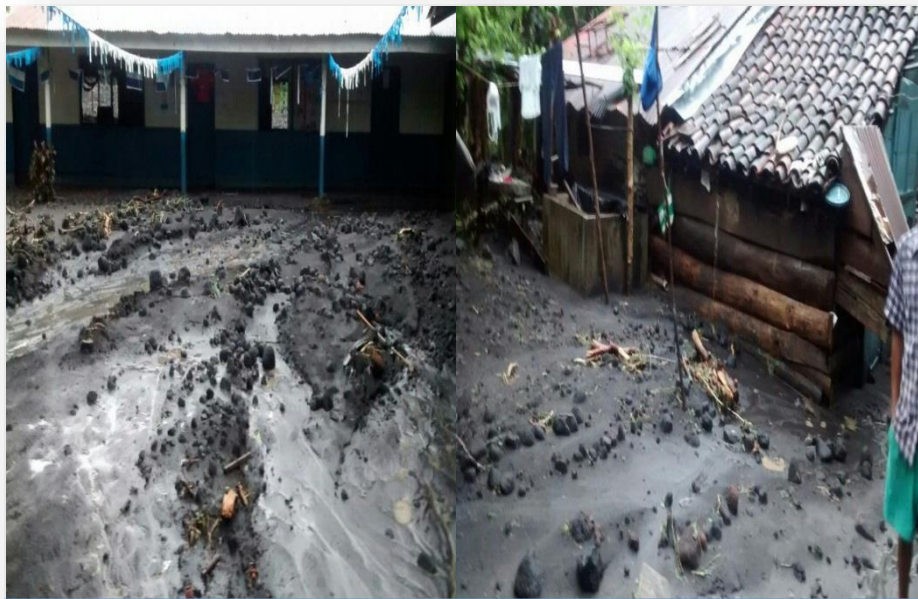
Ilustración 15. Infraestructura afectadas por inundaciones Fuentes (Álvaro Alvares corresponsal de canal 10).

La comunidad Los Ramos al encontrarse en la parte baja de las faldas del Volcán Concepción

presenta pendientes pronunciadas hacia el noroeste que conviertan los caminos en cauces que pasan hacia la comunidad, la que no está exenta de ser afectada por

las corrientes de aguas producto de las intensas lluvias. Históricamente las afectaciones por inundaciones son muy pocas. En invierno los lahares o deslizamientos, es el mayor riesgo que la comunidad enfrenta

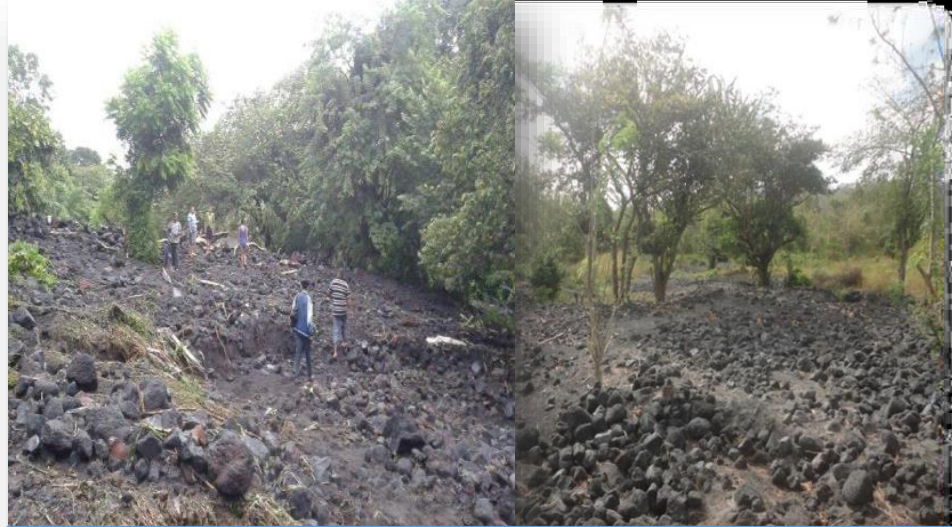
Ilustración 17. Coladas de lavas que afectan directamente a la comunidad de los Ramos

provocar un alud de piedras y lodo en dirección a las poblaciones ubicadas al sureste. El Instituto Nacional de Estudios Territoriales logró reconocer 16 lahares, estos tienen carácter lineal con actuación limitada a laderas empinadas del Volcán Concepción, cuyos avances es sosegado por irregularidades topográficas.

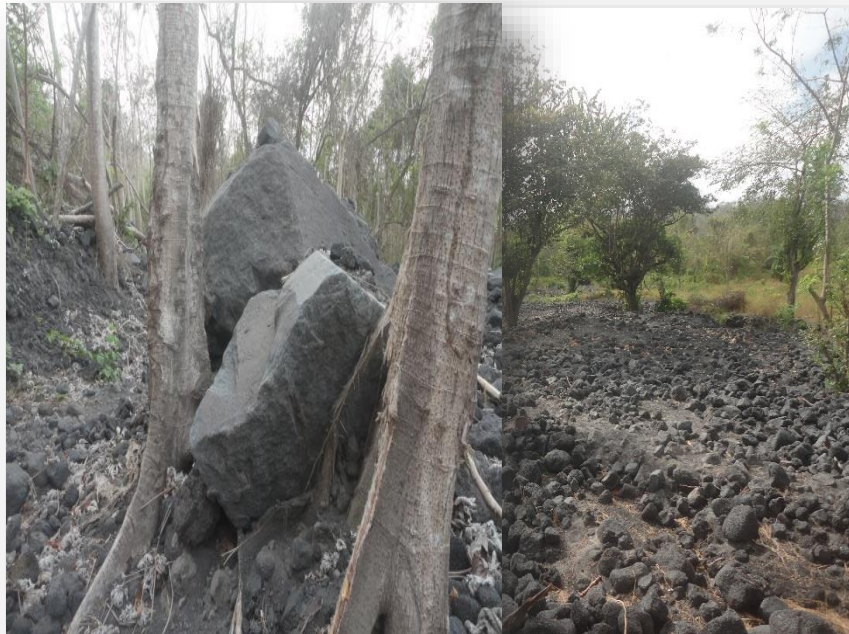
Las siguientes imágenes reflejan los materiales volcánicos más finos. Es el perfil de suelo en la pared lateral Oeste del cauce donde se moviliza el flujo, con alternancia de

Ilustración 19. Materiales volcánicos

materiales volcánicos finos y gruesos propensos a erosión por las corrientes pluviales en el flanco noreste del volcán Concepción. Las dimensiones en esta parte del canal de transporte van de 5 centímetros a 9 centímetros de ancho y de 100 metros a 400 metros de largo siendo sus coordenadas son N1278783 – E0650057.

En estas imágenes se puede observar que existe disposición casi horizontal de material volcánico de diferente diámetro resistente al clima.

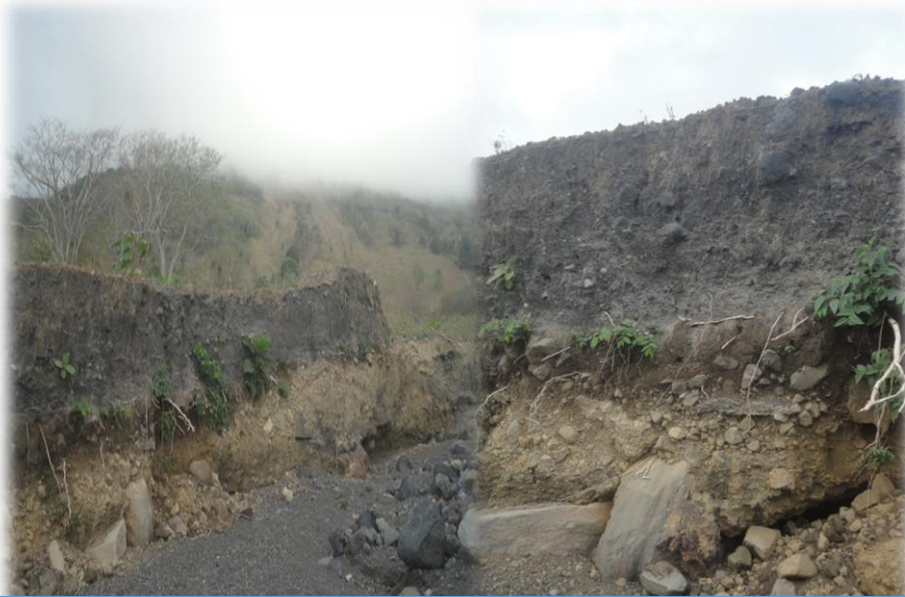
Ilustración 21. Horizonte del suelo expuesto producto a las coladas de lavas

superiores seguido de arena suelta, con suelo café oscuro con fragmento volcánico de 3 metros de espesor en la base, seguido a esto se presenta la arena fina de 3 metros de espesor, suelo arcilloso-limoso de 1m de espesor esto se puede observar a 270m de elevación, en las coordenadas N1278754 – E065003.

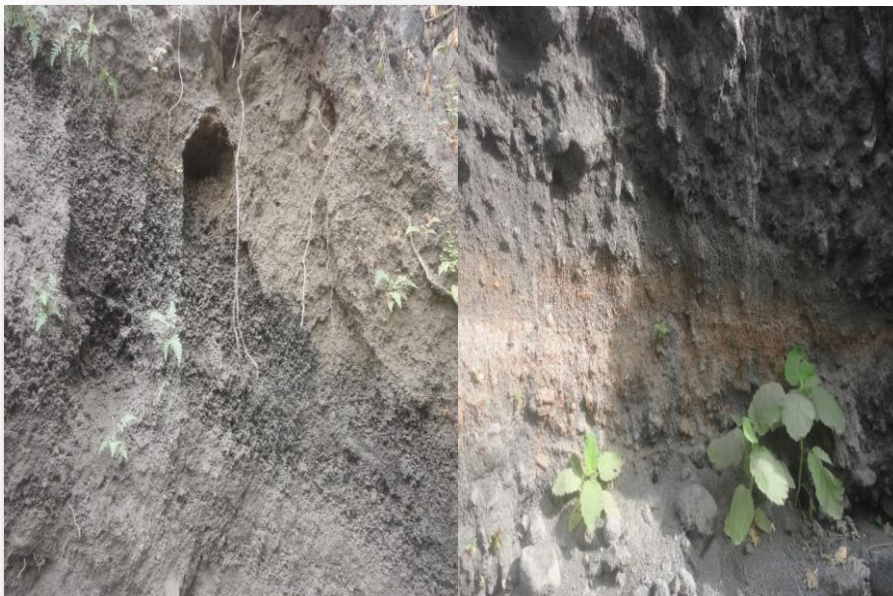
Ilustración 23. Perfiles del suelo de la comunidad de los Ramos

En la siguiente ilustración, se presenta la composición de la roca de techo a base. Suelo limoso no resistente a la condición del clima mostrando múltiples cambios físicos en niveles

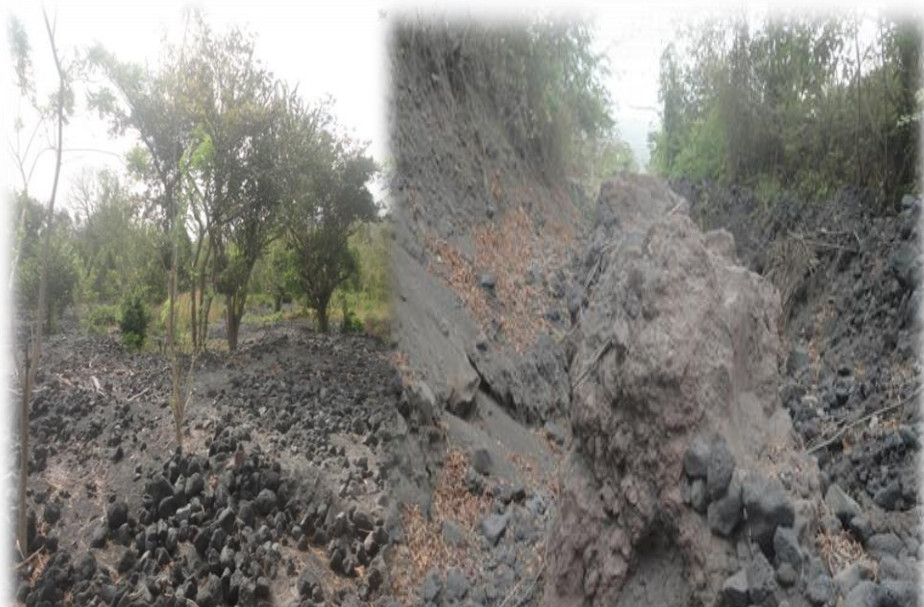
Ilustración 25. Coladas de lavas presente en toda la comunidad

donde se movilizó el flujo, se visualiza la aparición en la margen lateral derecha, dos deslizamientos superficiales de suelo arcilloso con fragmentos volcánicos, con escarpes principales de 3 metros de largo y 1.5 metros de ancho.

El de mayor dimensión se ubica en las coordenadas N1278654 – E0650013 y a 276 metros de elevación, origina un depósito de suelo y rocas no consolidados, con

fragmentos volcánicos de poco diámetro en la base del talud del cauce. La re-movilización del material de 0 escombros del Lahar.

A medida que se avanza hacia el Volcán Concepción, se aprecia un flujo volcánico de 5m de ancho y 1.5 m de profundidad re-movilizado por las condiciones lluviosas imperantes. Se muestran grietas lineales y continuas, distribuidas en la masa del flujo volcánico, y los diferentes grados de pendiente del terreno. Coordenadas N127847 – 0650043.

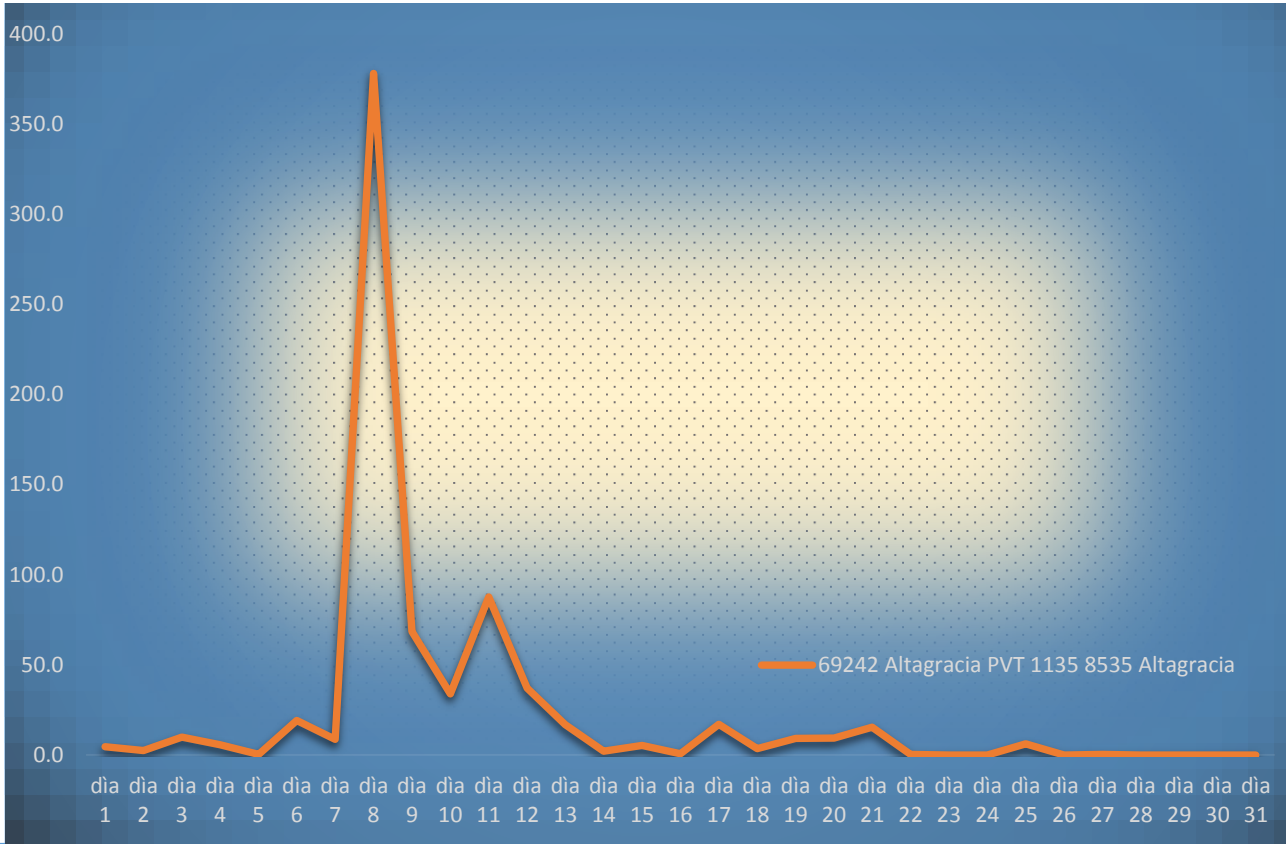
Ilustración 29. Comportamiento pluviométrico de la Isla de Ometepe(fuente de INETER)

Esta grafica se logra representar el comportamiento hidrológico del mes de octubre ya que fue en este mes que ocurrieron los tres deslizamientos del volcán Concepción dirigidos a la comunidad en estudio. Como se puede apreciar existe un elevado índice pluviométrico logrando alcanzar los 400mm en un día esto refleja que las malas acciones de los pobladores tales como (deforestación, uso excesiva de los recursos, y la sobre utilización del suelo) de la isla han provocado estas anormalidades la cual afecta directamente a los pobladores residentes de la comunidad en estudio.

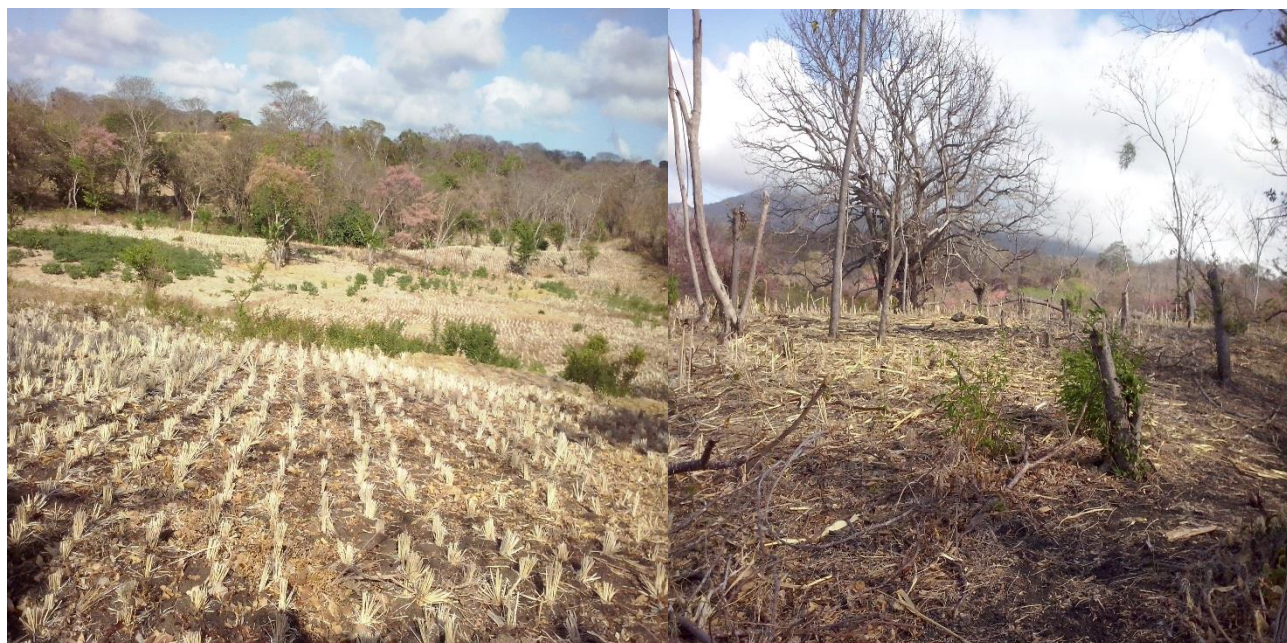
Ilustración 35. Deforestación y quema excesiva de los bosques en la comunidad de los Ramos

Los datos obtenidos por las encuestas, entrevistas y la guía de observación nos demuestran que la principal causa de la reducción del bosque es el desarrollo de las actividades agrícolas ya que el bosque se ve sustituido por áreas dedicadas a la ganadería y más a la agricultura lo que da paso al avance de la frontera agropecuaria

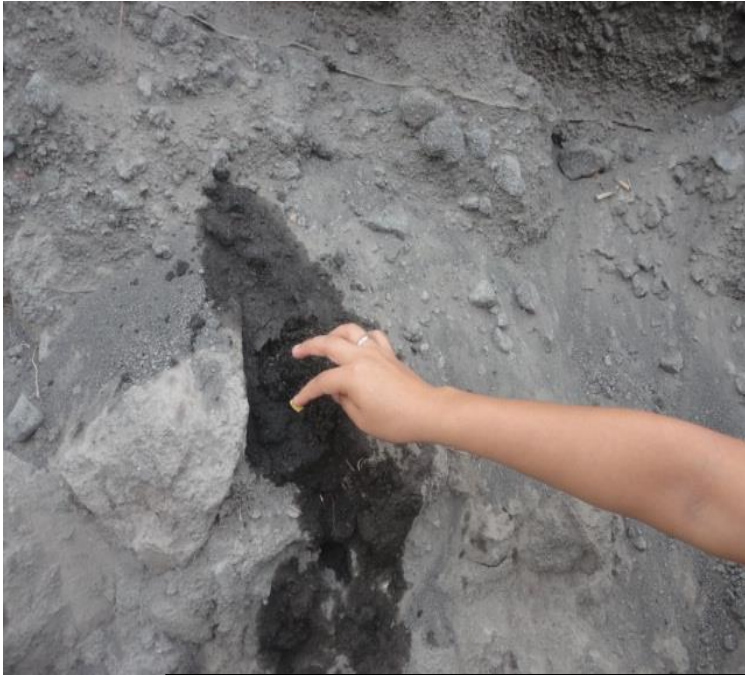
Ilustración 45. Prueba de acides del suelo
