Implementación de auditoría energética “Lácteos Nueva Guinea” en la ciudad de Nueva Guinea, RACCS, en el año 2019

El artículo presenta una auditoría energética realizada en “Lácteos Nueva Guinea” de la ciudad de Nueva Guinea, que se llevó a cabo con el propósito de examinar cada una de las áreas y componentes que consumen energía eléctrica, para así determinar la eficiencia y a su vez dar recomendaciones que brinden alternativas para tener un menor consumo de energía eléctrica y tener un impacto directo en el costo de la factura eléctrica mensual de la empresa. Se contemplan los resultados obtenidos, conclusiones y recomendaciones en el área de iluminación, climatización y energía renovable. También se aprecia un estado general de los factores que intervienen en el consumo de energía eléctrica y se presenta un historial de consumo de energía eléctrica.

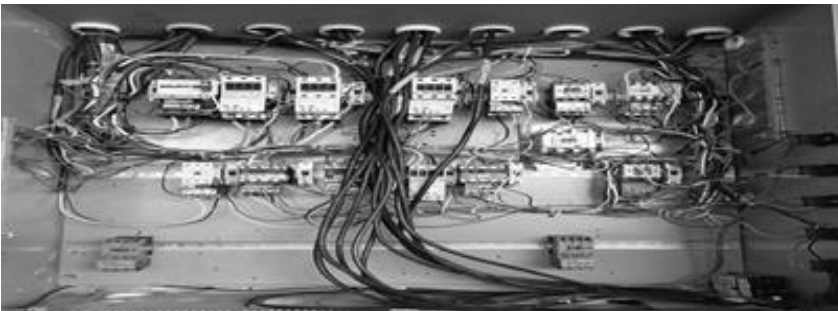
Foto 2: Control de mando de todos los Equipos de Potencia

- Se sugiere reordenamiento adecuado de los conductores awg del panel de control de mando de los motores, esto para que tengan una mejor presentación, estética y cumplan con las normas AWG.

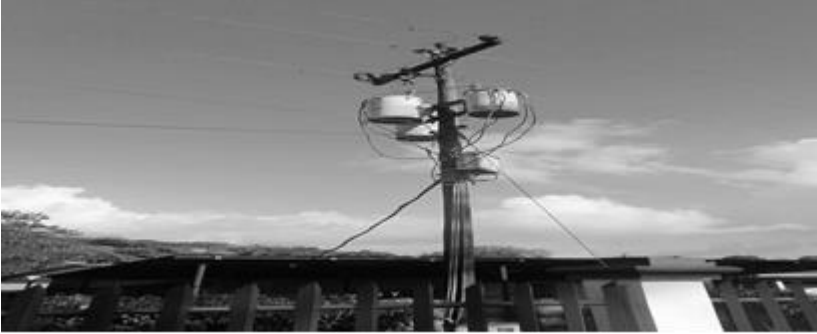
El banco de transformadores con el que cuenta la empresa es de 3x50 Kva con una conexión Delta-Estrella que brinda 120-240v 3-fases. La energía suministrada está muy por arriba de la demanda, y como resultado tenemos un factor de potencia debajo de los valores permitidos, El factor de potencia actual es de 0.75 y el valor mínimo permitido es de 0.85 según la empresa distribuidora de electricidad DISSUR.

Foto 3: *Vista del banco de Transformadores*

- Se recomienda la instalación de un banco de compensación (banco de capacitores).
