UNIVERSIDAD
NACIONAL
AUTÓNOMA DE
NICARAGUA,
MANAGUA
UNAN - MANAGUA

Monografía para optar al título de “Ingeniería Industrial”

Riesgos laborales en el área de mantenimiento automotriz de la empresa Accesorios y Lubricantes El Cambio, en el departamento de Managua durante el período de junio-noviembre 2021.

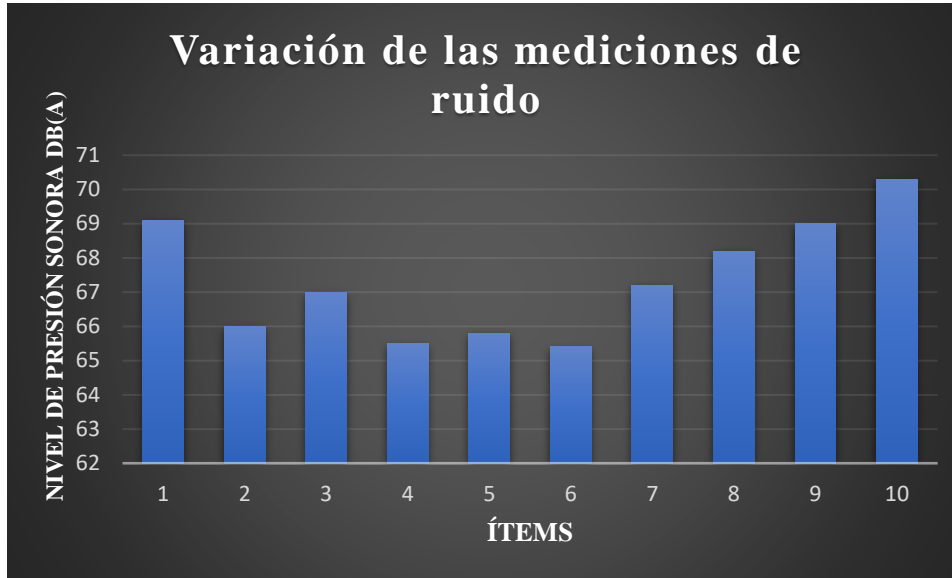
Variación de las mediciones de ruido del puesto de trabajo No. 1 (Fosa).

Nota: En el gráfico de barra se observa de una manera ilustrativa la variación de los niveles de presión sonora. Fuente: Elaboración propia.

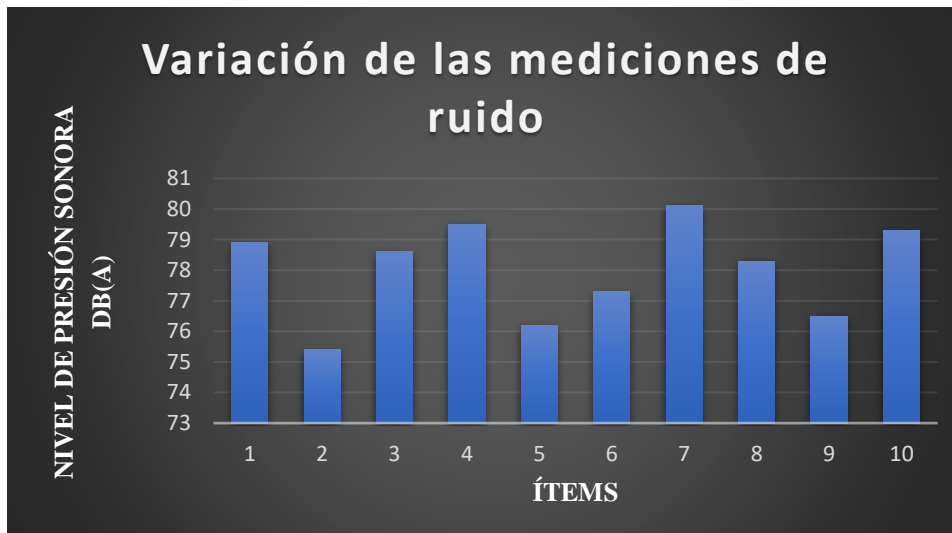
Variación de las mediciones de ruido del puesto de trabajo No. 2 (Rampas).

Nota: En el gráfico de barra se observa de una manera ilustrativa la variación de los niveles de presión sonora. Fuente: Elaboración propia.

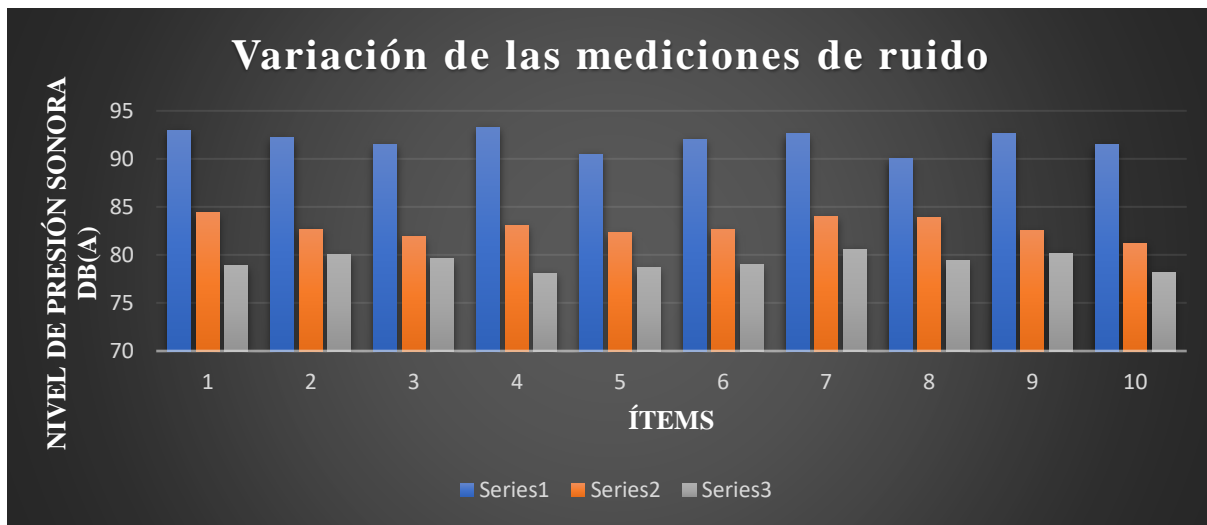
Variación de las mediciones de ruido del puesto de trabajo No. 3 (Compresor)

Nota: En el gráfico de barra se observa de una manera ilustrativa la variación de los niveles de presión sonora. Fuente: Elaboración propia.

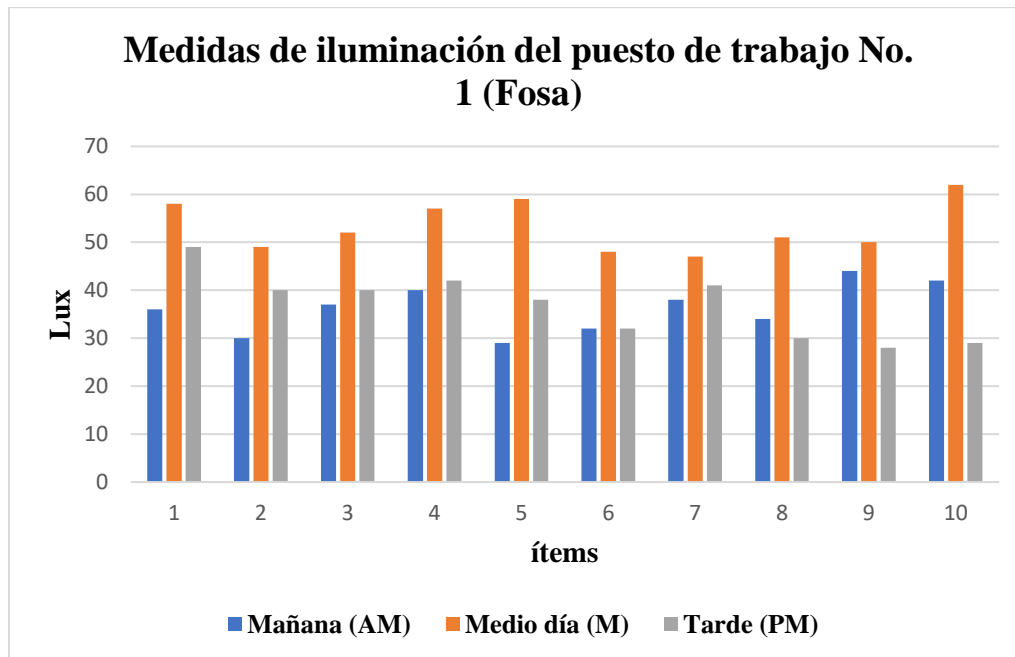
Medidas de iluminación del puesto de trabajo No. 1 (Fosa).

Nota: El gráfico de barra refleja la variación de los niveles de lux por cada medición realizada. Fuente: Elaboración propia.

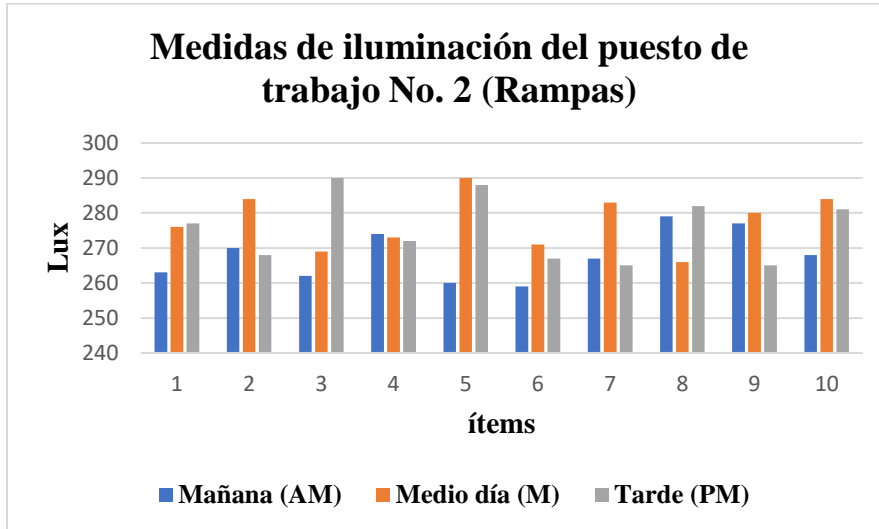
Medidas de iluminación del puesto de trabajo No. 2 (Ramplas).

Nota: El gráfico de barra refleja la variación de los niveles de lux por cada medición realizada.

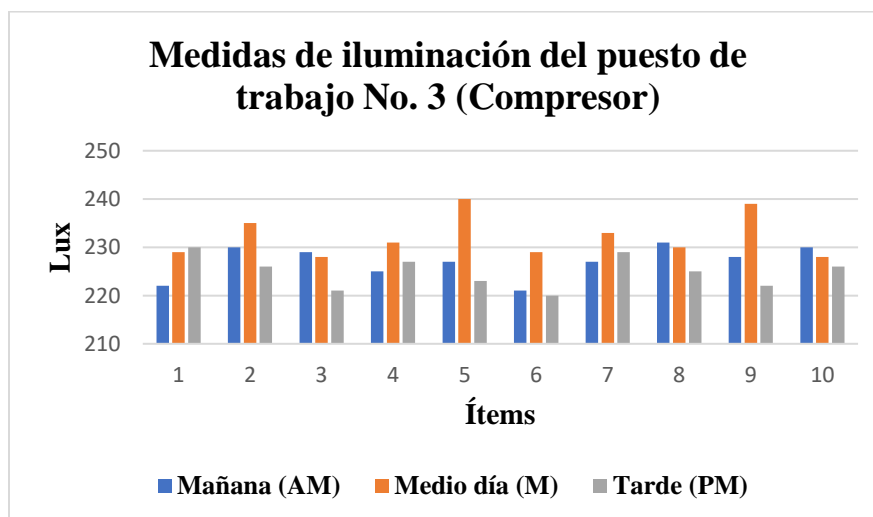
Medidas de iluminación del puesto de trabajo No. 3 (Compresor).

Nota: El gráfico de barra refleja la variación de los niveles de lux por cada medición realizada.

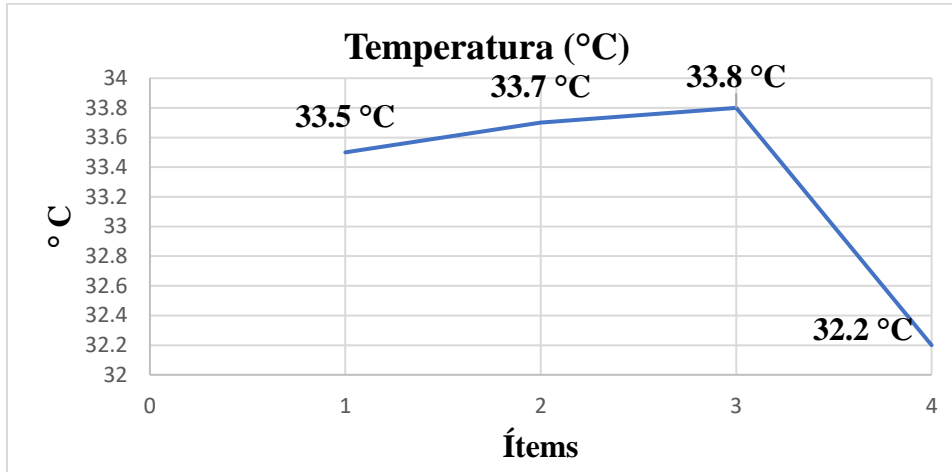
Gráfico lineal de la temperatura (°C) del puesto de trabajo No. 1(Fosa).

Nota: Representa la variación graficada de la temperatura por cada medida tomada. Fuente: Elaboración propia.

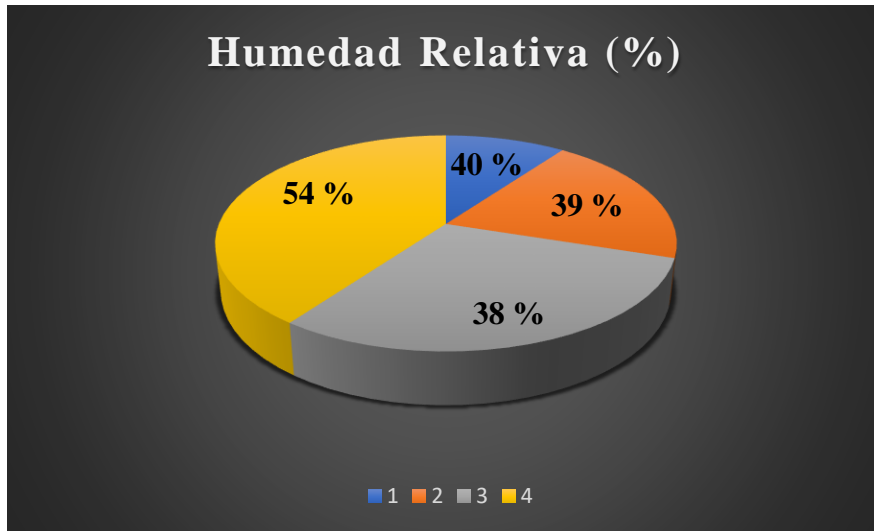
Gráfico de pastel de la humedad relativa (%) del puesto de trabajo No. 1 y 2 (Rampas y Compresor)

Nota: Representa la variación graficada de la humedad relativa por cada medida tomada. Fuente: Elaboración propia.

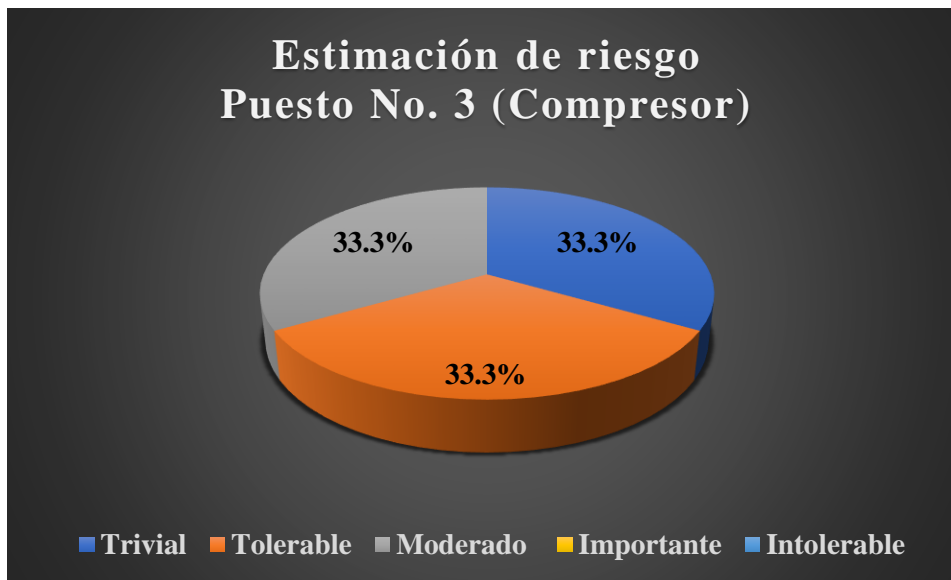
Estimación de riesgo para el puesto de trabajo No. 3 (Compresor).

Nota: El gráfico representa la cantidad de peligro para cada estimación de riesgo. Fuente: Elaboración propia.

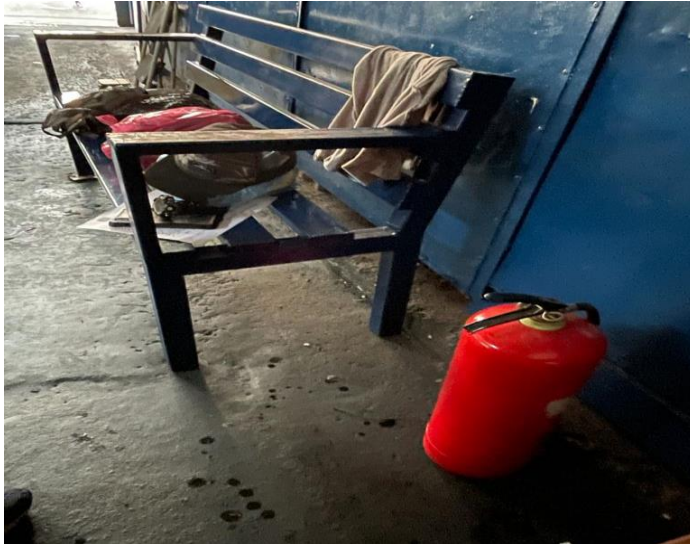
Extintor mal ubicado.

El taller donde se realizan las actividades de mantenimiento no consta con ningún sistema de alarmas ante incidentes de mayor magnitud que ayude a la evacuación del personal hacia una zona segura para el resguardo de las vidas de los colaboradores y presenta deficiencia al solo contar con un extintor, además que este no se encuentra visible para su utilización.
