UNIVERSIDAD
NACIONAL
AUTÓNOMA DE
NICARAGUA,
MANAGUA
UNAN-MANAGUA

Monografía para optar al título de Ingeniero Industrial.

Riesgos laborales presentes en los puestos de trabajo de la MiPyme “Panadería Mendoza”, ubicada en el departamento de León, municipio de Nagarote, en el período de agosto a diciembre de 2022.

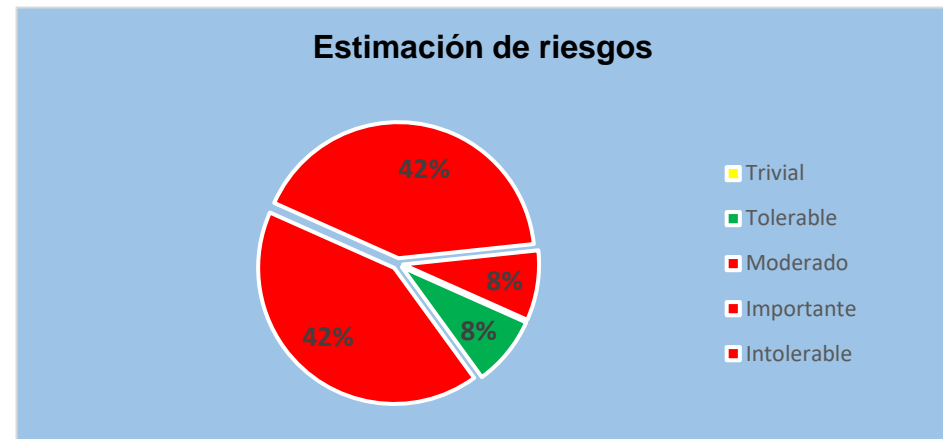
Ilustración 2: Total de riesgos estimados en el área de producción

Actualmente en el área de producción se identificaron 12 riesgos, de los cuales según el grafico mostrado anteriormente el 42% pertenece a una estimación moderado, seguido del 42% importante, 8% intolerable y 8% tolerable.

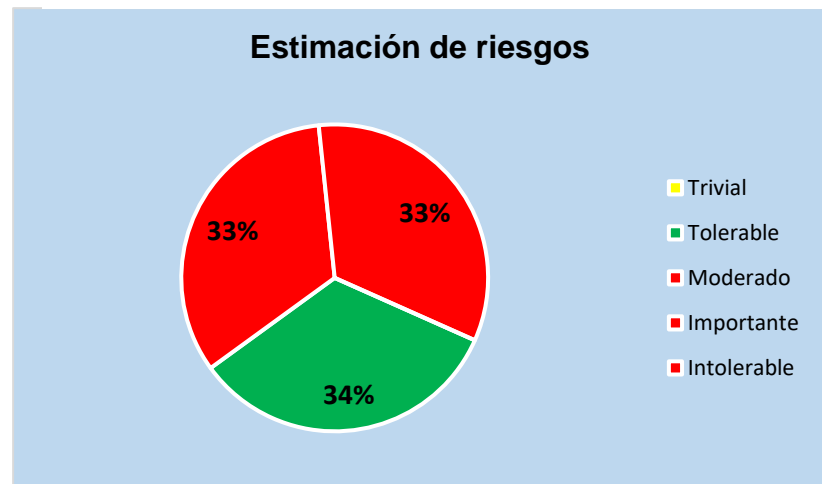
Ilustración 5: Total de riesgos estimados en el área de lavandería

En el área de lavandería se encontraron 4 riesgos, de los cuales 34% son moderados, seguido de 33% tolerables y 33% importantes.

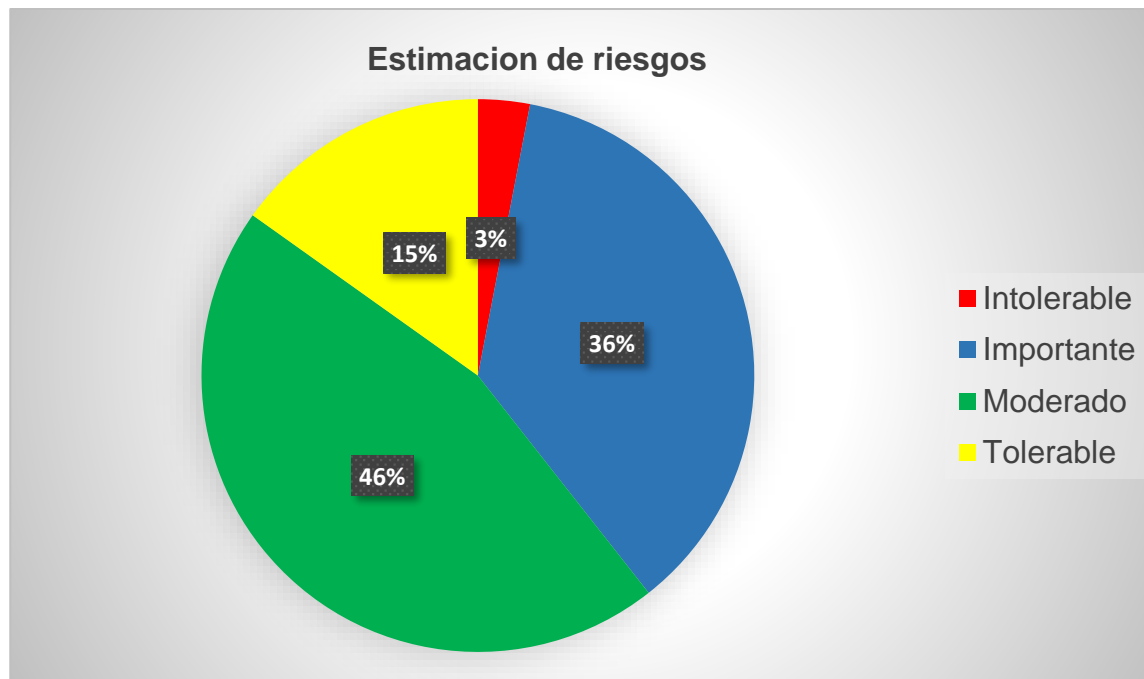
Ilustración 7: Estimación total de riesgos

Según los datos mostrados en el gráfico anterior, haciendo un recuento de los riesgos encontrados en todas las áreas de la Panadería, se obtiene que, el 3% de los riesgos pertenecen a una estimación intolerable, 46% moderados, seguidos de 36% riesgos de estimación importante y por último 15% de riesgos tolerables.

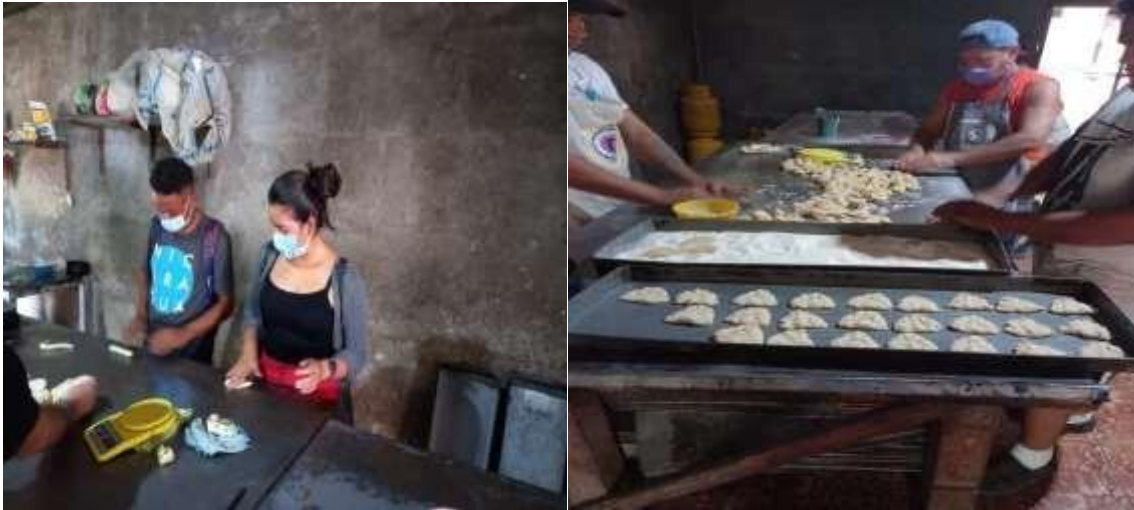
Imagen 1: Área de producción

En el área de Producción, para el puesto panadero líder y panadero, la mayor incidencia de riesgos están en las condiciones de seguridad, ya que están expuestos a ciertos riesgos como la manipulación de herramientas que pueden ocasionar cortes y lesiones, así como los factores de riesgo musco-esqueléticos están presentes, debido a la naturaleza de la actividad, los colaboradores realizan actividades en las cuales tienen que efectuar movimientos repetitivos por tiempos prolongados, esto termina ocasionando dolores en las extremidades superiores e inferiores.

Debido a que el piso es resbaloso también está expuesto a sufrir caídas al mismo nivel, esto representa un peligro grave, ya que si esto llegara a suceder mientras el colaborador se transporta con carga, podría causar lesiones graves y fracturas.

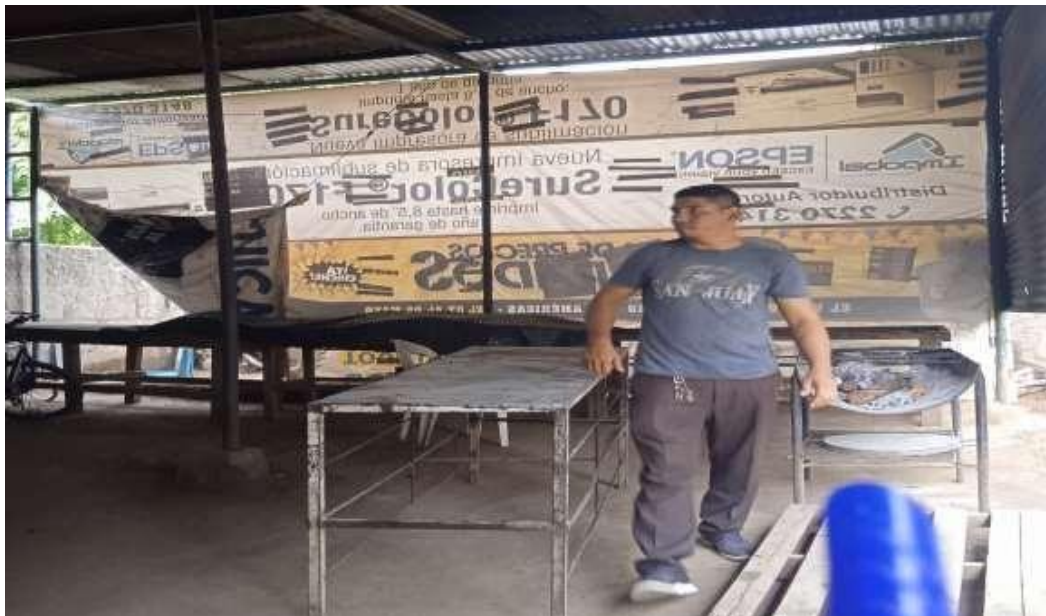
Imagen 6: Área de empaque

En el área de empaque, para el puesto de operario de empaque los principales riesgos son las caídas a desnivel, ya que en esta área no se posee piso y el suelo se encuentra con niveles distintos la mayoría de la superficie, esto puede provocar daños a la salud si no se toman las debidas medidas de seguridad.
