UNIVERSIDAD  
NACIONAL  
AUTÓNOMA DE  
NICARAGUA,  
MANAGUA  
UNAN-MANAGUA

## Facultad Regional Multidisciplinaria, FAREM–Estelí

Sostenibilidad y modelo de gestión del sistema de  
abastecimiento de agua potable en la comunidad El Pino, del  
municipio de Estelí

Estelí, 07 de febrero del 2023

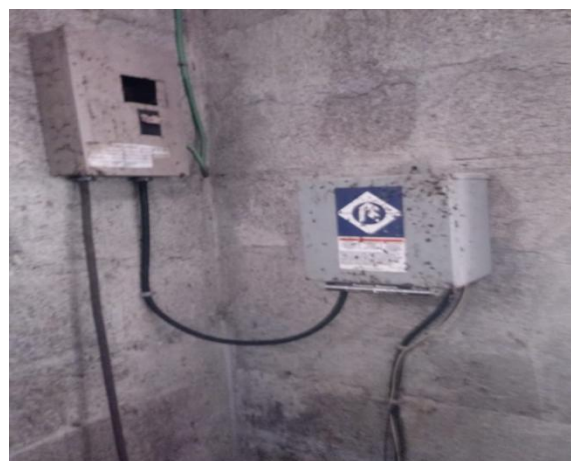
Figura 9. Controles eléctricos

El circuito de mando eléctrico del sistema se encuentra instalado dentro de una caseta tal y como se observa en la Figura 9, por lo cual el sistema está resguardado, lo que permite que no se deteriore, los cables de conexión a los disyuntores se encuentran en excelente estado, los datos técnicos de la bomba se detallan en la Tabla 2.

El panel eléctrico se encuentra resguardado en la caseta sin embargo la seguridad que lo resguarda no es la adecuada, el cerco está deteriorado y la puerta de la caseta no cuenta con ningún candado.

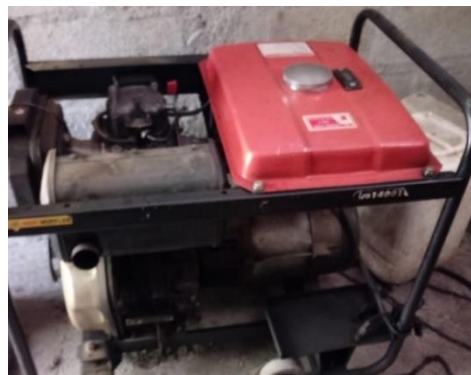
*Figura 10. Planta eléctrica*

En la caseta de control funciona una planta eléctrica (Generador) de Diésel modelo KOE 8500 E de 60 Hz (Figura 10), con la cual se realizaba el bombeo por 4 horas has la pila de almacenamiento para luego abastecer a la comunidad por gravedad.

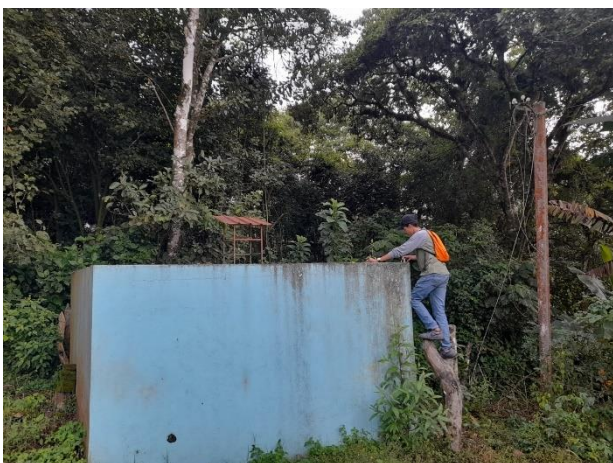
*Figura 11. Pila de la comunidad*

La pila de almacenamiento está hecha de ladrillos y concreto repellado como se observa en la Figura 11, tiene una altura de 2 m, un ancho de 3.5 m y una longitud de 3.5 m con una capacidad de almacenamiento de 2500 litros lo que es equivale en 24.5 m<sup>3</sup> de agua para abastecer a 72 familias.

La pila se conserva en buenas condiciones, ha sido repellada y pintada de igual forma está tapada sin presentar fuga alguna.

1. Aplicar mantenimiento en las zonas que sea necesario (repello en agujeros que presenta la pila), para que los defectos no se hagan mayores.
2. Medición del tiempo de llenado de la pila de almacenamiento.
3. Instalación de kit de medición de parámetro cloro y pH.
4. Mayor seguridad en la tapadera de la pila (candado en la cerradura).

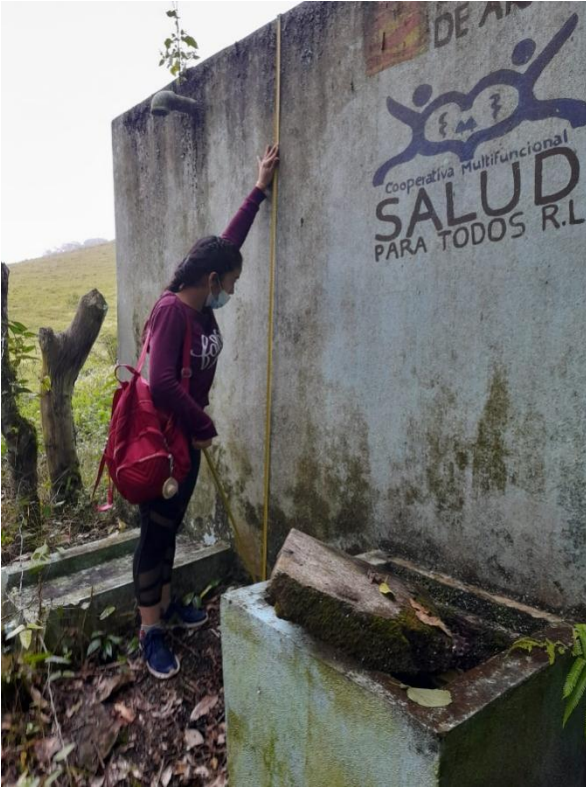
*Figura 20. Toma de medidas a pila de almacenamiento*

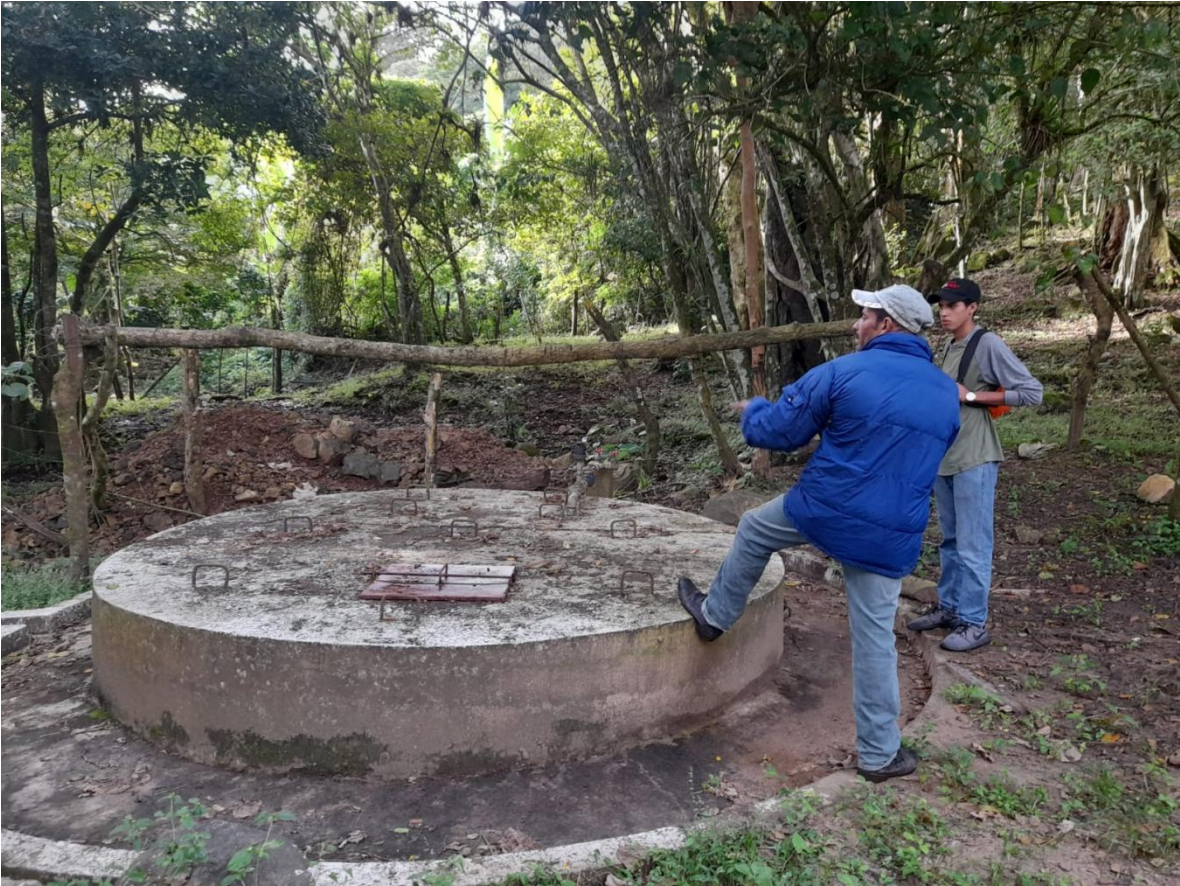
*Figura 21. Pozo de la comunidad*
