Disponibilidad Hídrica del Acuífero de Villanueva,
Cortés, Honduras

TESIS PARA OPTAR AL GRADO DE MÁSTER EN CIENCIAS DEL AGUA CON ÉNFASIS EN CALIDAD
DEL AGUA

Managua, 13 de diciembre de 2024

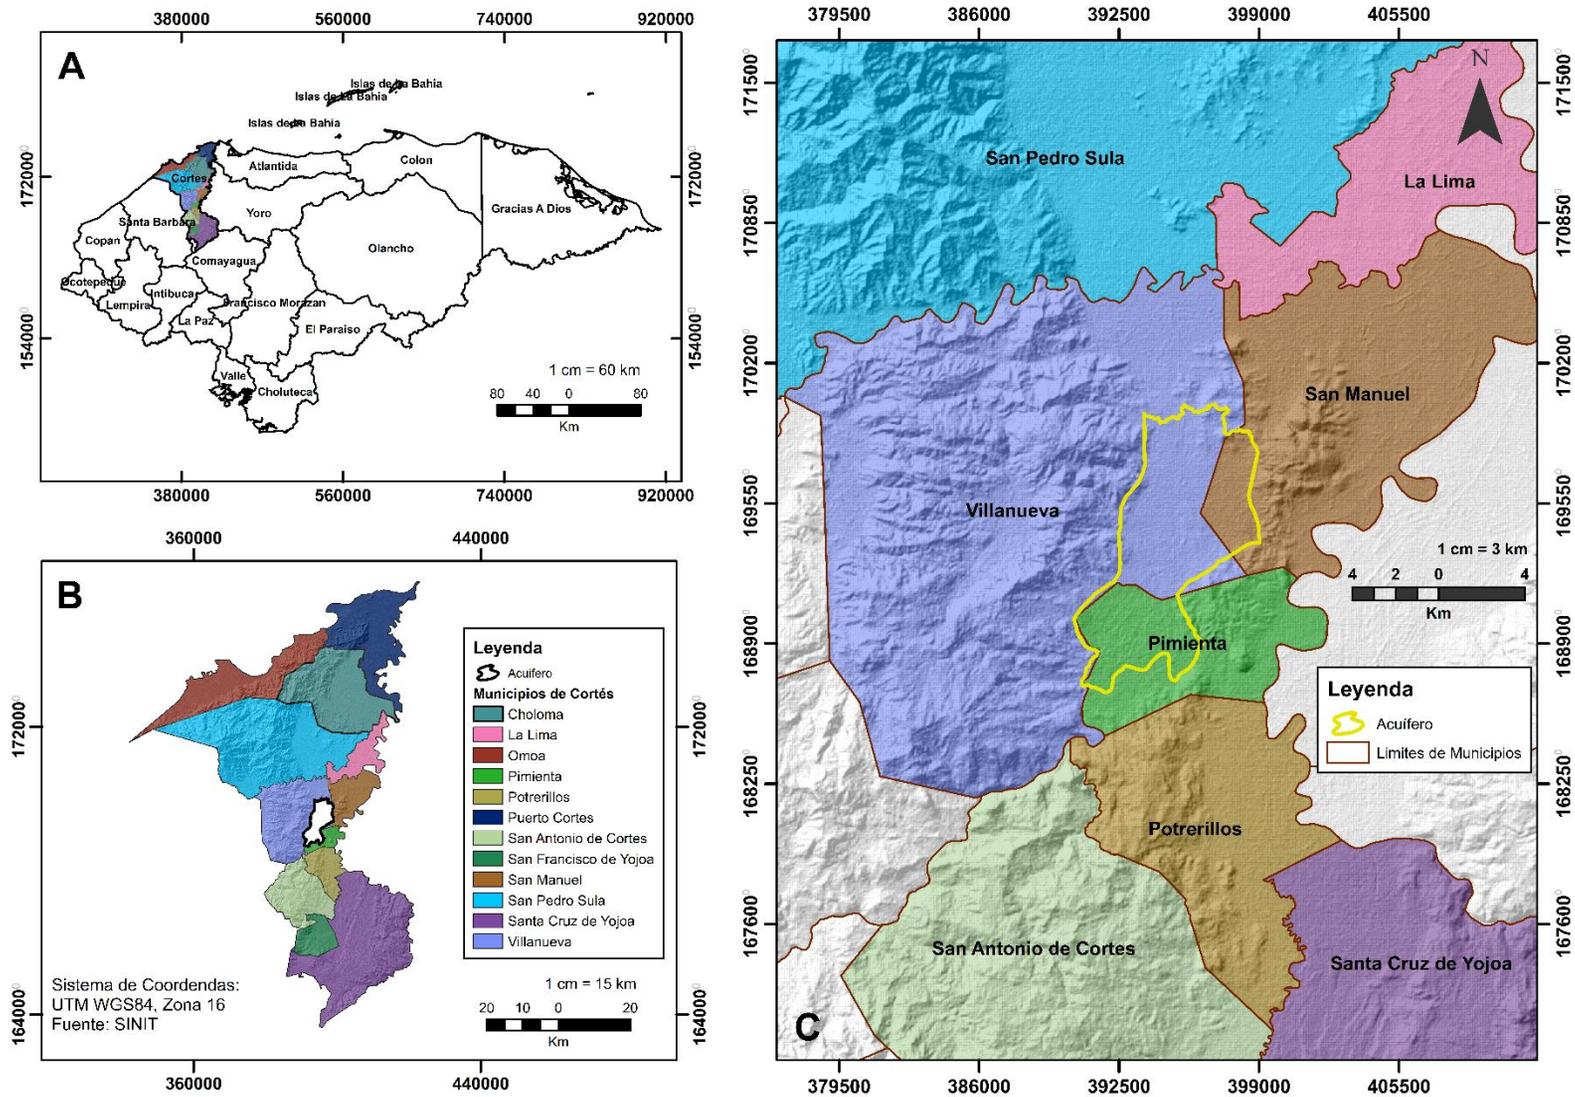
Figura 1. Área de estudio: A) Límites departamentales de Honduras, B) Municipios de Cortés y C) Acuífero de Villanueva.

El acuífero de Villanueva se ubica en el municipio de Villanueva, departamento de Cortés, Honduras. Limita al norte con el municipio de San Pedro Sula (380456 E, 1715600 N), al sur con el municipio de Pimienta (395824 E, 1688930 N), al oeste con el municipio de Petoa (367611 E, 1689120 N) y Potrerillos (396873 E, 1680410 N) y a este con el municipio de San Manuel (403444 E, 1700570 N). Figura 1. El acuífero de Villanueva comparte su área territorial con los municipios de San Manuel y Pimienta. El 54.30% del área del acuífero corresponde al municipio de Villanueva, a Pimienta corresponde el 29.28 % y el 16.48 % a San Manuel.

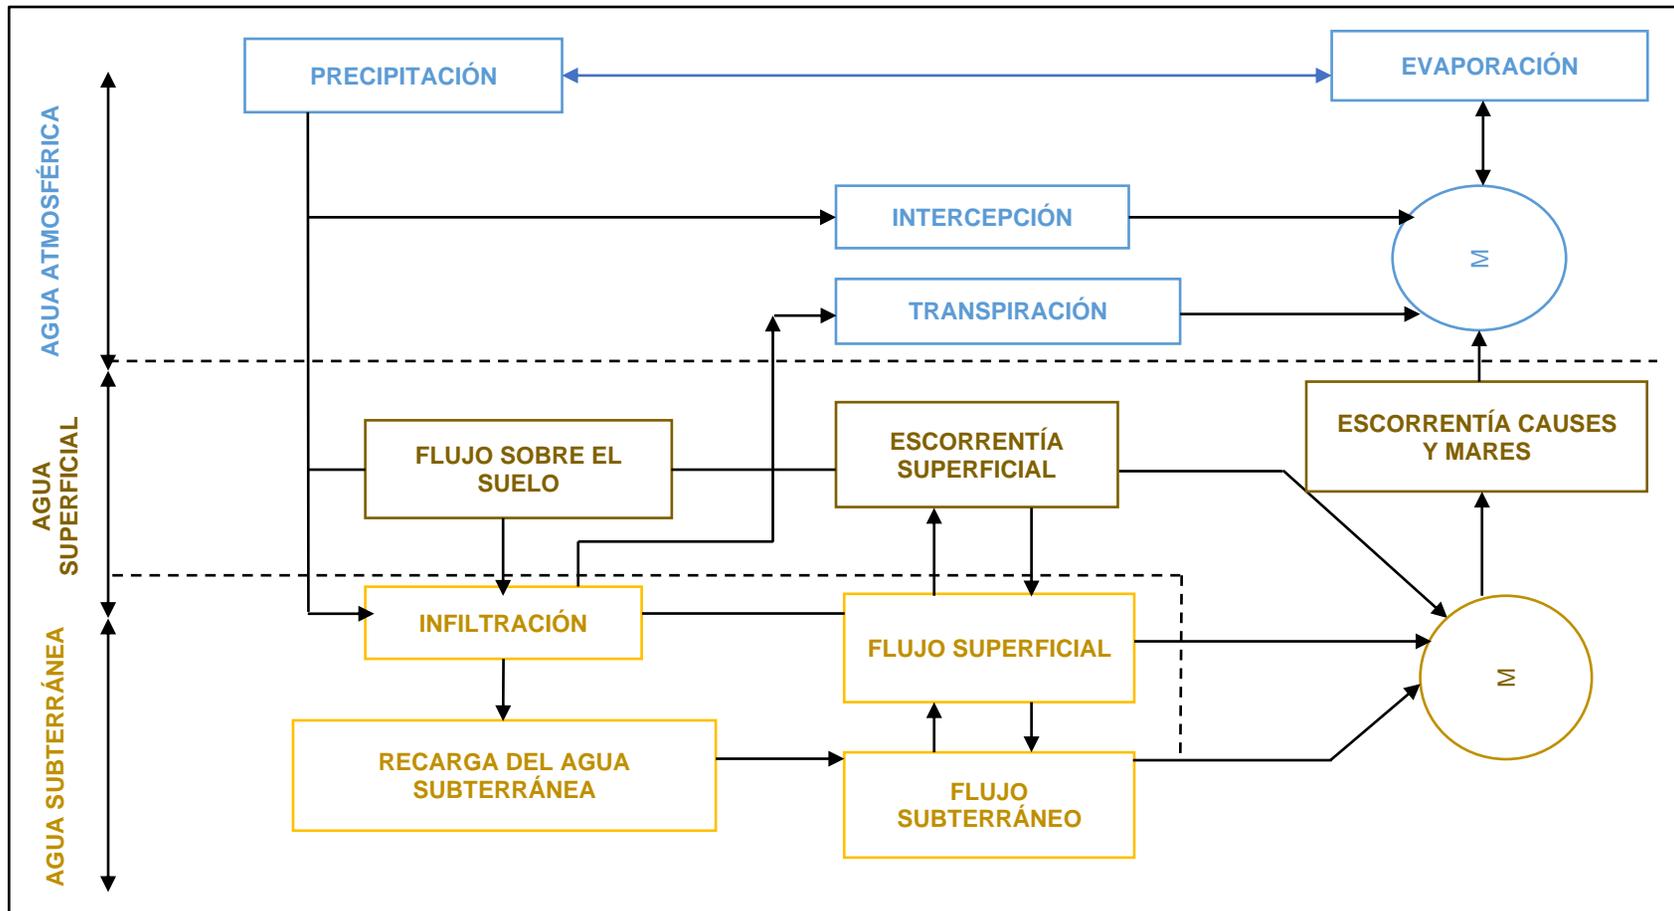
Figura 2. Representación del ciclo hidrológico (Estrela, 1992).

Por último, hay una tercera parte de la precipitación que penetra bajo la superficie del terreno, conocida como infiltración, que se realiza a través de canales, fisuras y poros del suelo, a los que va llenando progresivamente. Un cierto volumen del agua infiltrada no desciende hasta la zona saturada o del agua subterránea propiamente dicha, sino que es retenida en los que se conoce como zona no saturada o zona de humedad del suelo, desde donde vuelve a la atmósfera por evaporación y transpiración de las plantas. Establecer la cantidad que corresponde a una u otra es tarea muy difícil, por lo que es común que siempre se aplique el término de evapotranspiración para el conjunto del fenómeno (Fetter, 1988).

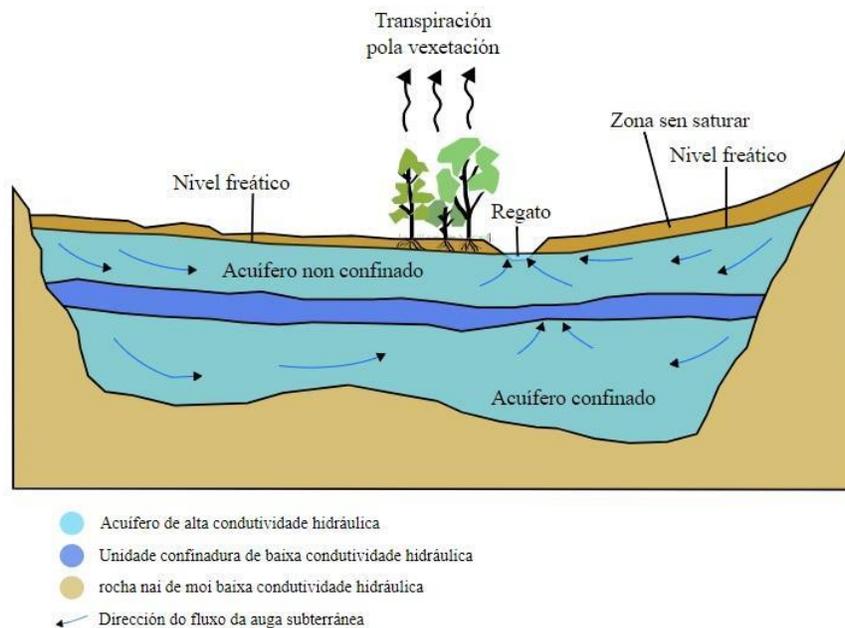
Figura 3. Acuífero (García, 2019).

Un acuífero es un depósito de agua subterránea en donde se almacena el agua de las precipitaciones, que es retenida y absorbida por el suelo, rellena las cavidades intergranulares tanto en la arena, arcilla y grava del subsuelo, donde se almacena. La gravedad provoca el descenso de la masa de agua hasta que se encuentra con una capa impermeable (Peralta & López, 2012).

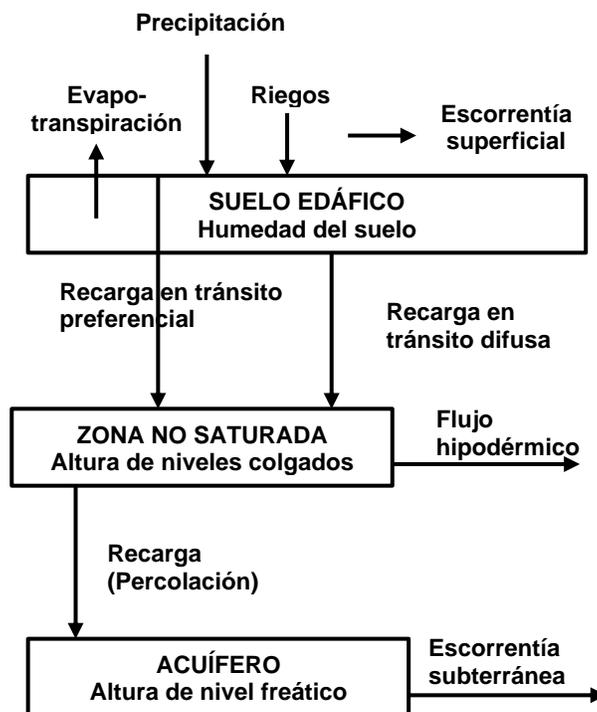
Figura 5. Esquema del balance hidrológico en el suelo (Samper, 1997).

El propósito de la determinación de un balance hídrico subterráneo es establecer y analizar las entradas, salidas y cambios de almacenamiento dentro de un área determinada. La recarga es la entrada real de agua en un acuífero, mientras que la infiltración es el movimiento del agua desde la superficie hacia el subsuelo. En general, la fuente de recarga son las aguas superficiales procedentes de las precipitaciones y, en menor medida, del riego, de pozos de recarga contruidos artificialmente (Delleur, 1999).

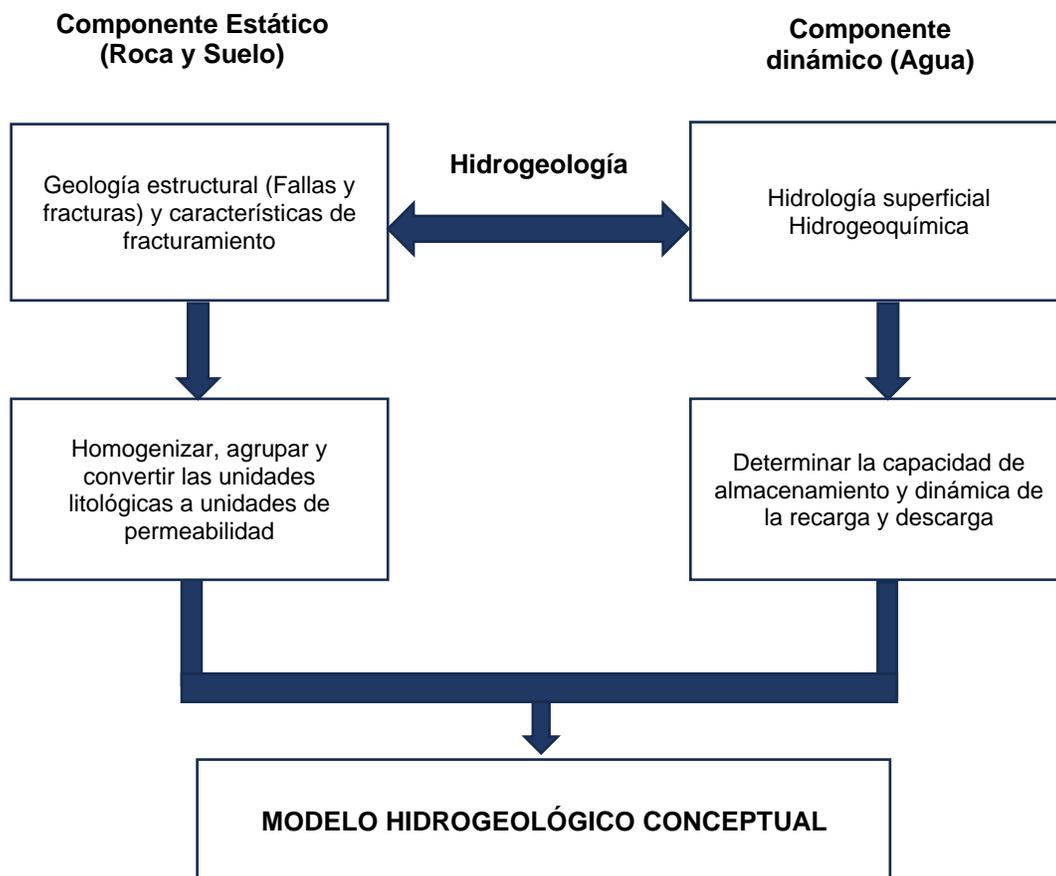
Figura 6. Esquema metodológico utilizado para la definición del modelo hidrogeológico conceptual.

El Modelo hidrogeológico conceptual del acuífero de Villanueva fue construido de información primaria como levantamiento de información geológica a través de giras de reconocimiento en campo con soporte técnico de especialista geólogo en campo, inventario y medición de niveles de agua subterránea en 23 fuentes de aprovechamiento de agua.

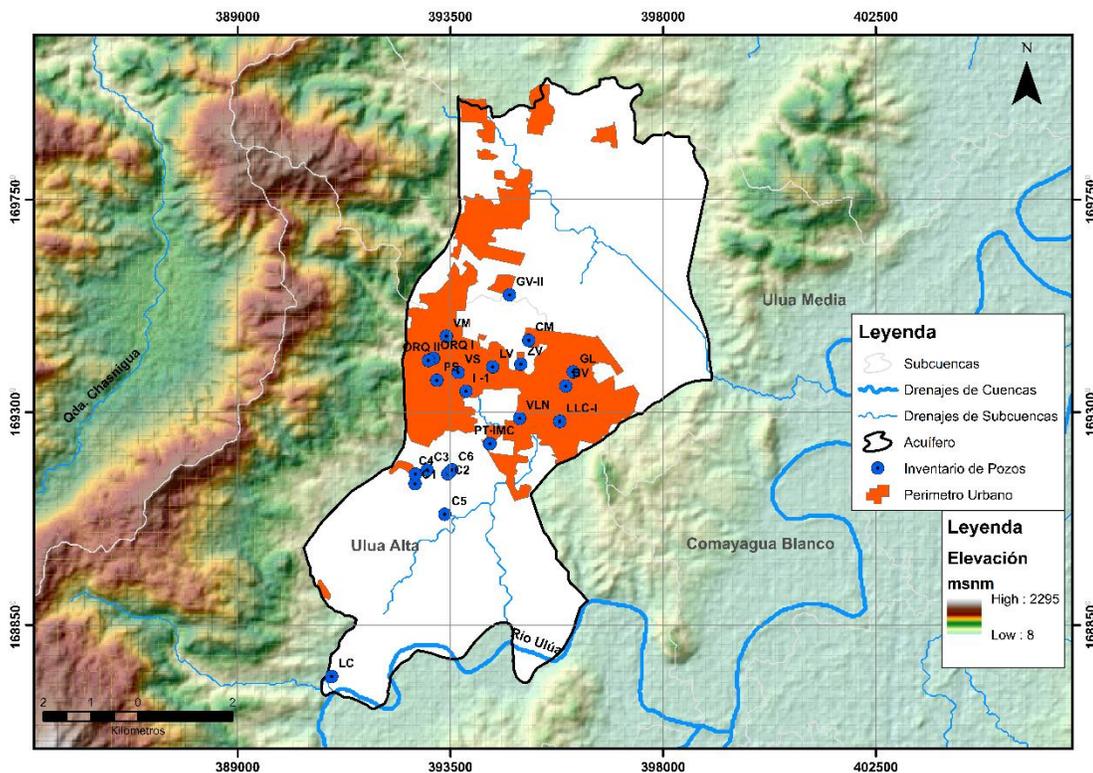
Figura 7. Mapa de ubicación de inventario de pozos.

Se definió la red de monitoreo de 23 pozos municipales para la evaluación de las características hidrogeológicas del acuífero. La evaluación de la calidad fisicoquímica y bacteriológica del acuífero de Villanueva se realizó sobre los pozos municipales que abastecen a la población del área urbana de Villanueva. La totalidad de los pozos son de administración municipal y son pozos de tipo perforados según su construcción.

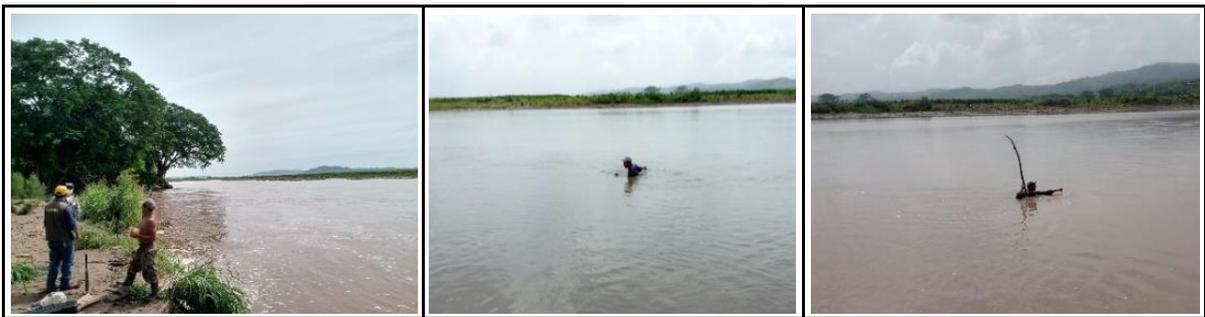
Figura 8. Aforos en sitios Chinda y La Presa del río Ulúa.

Se realizaron análisis con flotador, se tomó el tiempo inicial t_1 ; para luego tomar el tiempo t_2 , cuando el flotador alcanza el extremo final del tramo, que también está debidamente marcado y medido. Conociendo la distancia recorrida y el tiempo que el flotador demora en alcanzar el extremo final del tramo, se calcula la velocidad del curso de agua.

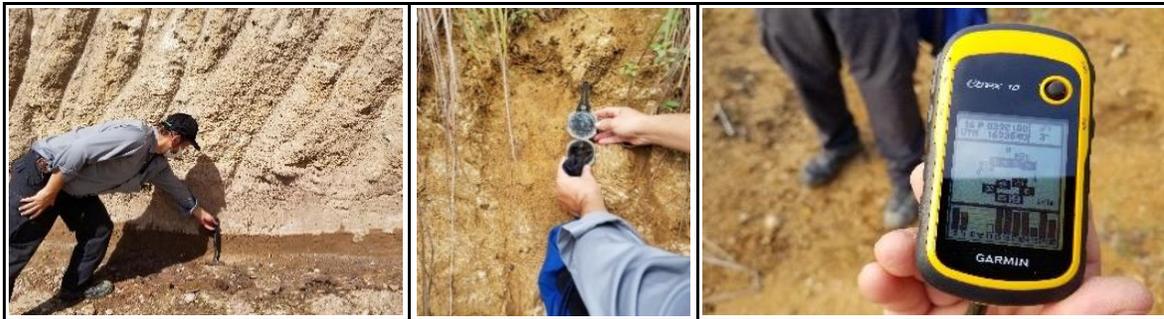
Figura 9. Visitas de reconocimiento geológico.

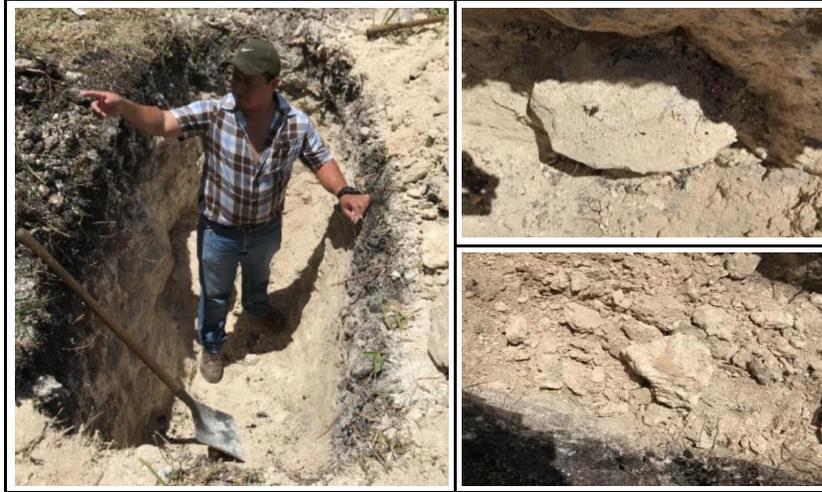
Figura 10. *Calicata de suelos (Vásquez, 2019).*

Se hizo uso de información de estudios previos de caracterización de los suelos de Villanueva a través de realización de calicatas y uso de información cartográfica de suelo del país. También se empleó información de perfiles litológicos de pozos para conocer el material de los suelos del área de estudio.

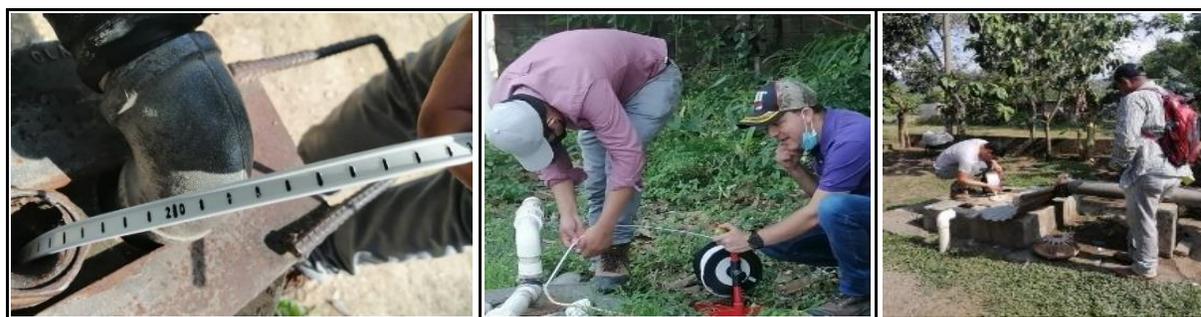
Figura 11. Medición de niveles estáticos de agua subterránea.

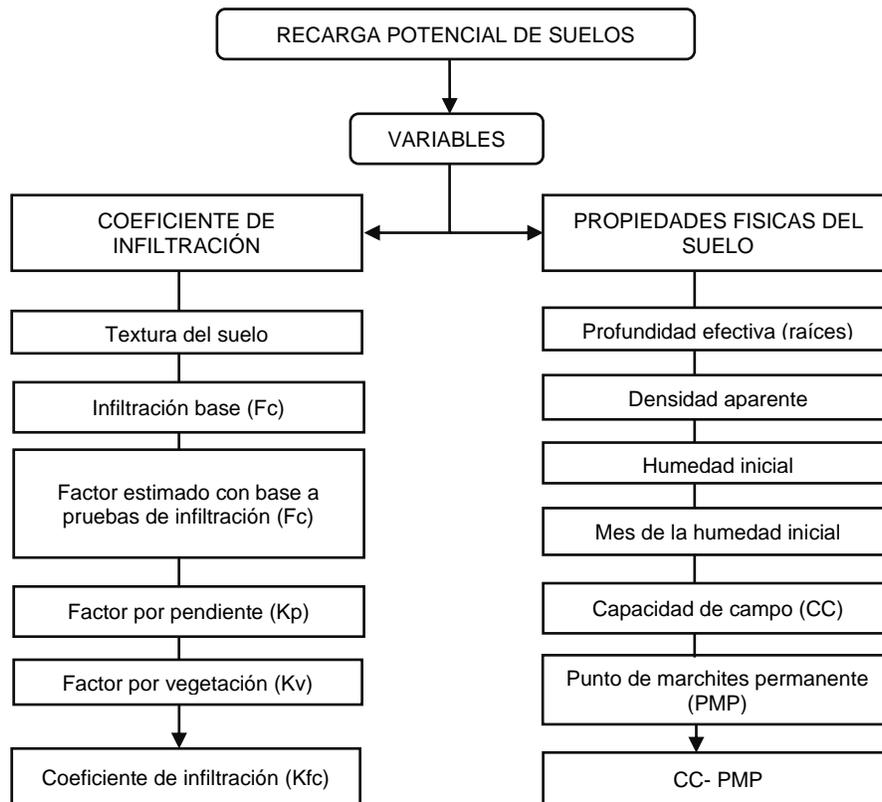
Figura 12. Esquema de variables utilizadas para el cálculo de recarga potencial de suelos.

Los valores de las variables se emplearon según el método de Schosinsky, (2006), considerando textura del suelo (densidad aparente, capacidad de campo y punto de marchitez), para el caso de la profundidad efectiva (profundidad de raíces), el mapa de cobertura de ICF (2018) y para el caso de la humedad inicial se tomó el criterio de Schosinsky, el cual considera que en la época de mayor precipitación el suelo se encuentra a capacidad de campo.

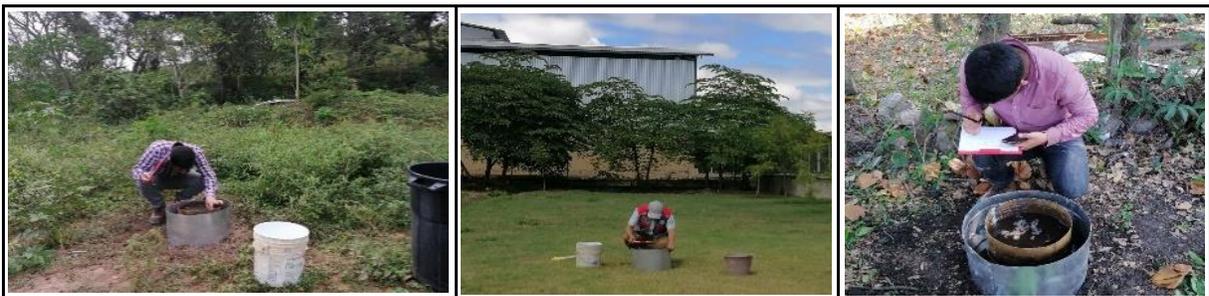
Figura 13. Pruebas de infiltración en el Valle de Villanueva.

Se realizaron siete (7) pruebas de infiltración en los suelos de Villanueva para el cálculo de la recarga del acuífero utilizando infiltrómetro hecho de metal con diámetro del anillo interno de 30 cm, diámetro del anillo externo de 45 cm y con altura del anillo interno y externo de 38 cm. La obtención del coeficiente de infiltración se estimó en base al promedio de pruebas de infiltración realizadas según el tipo de suelos utilizando la fórmula:

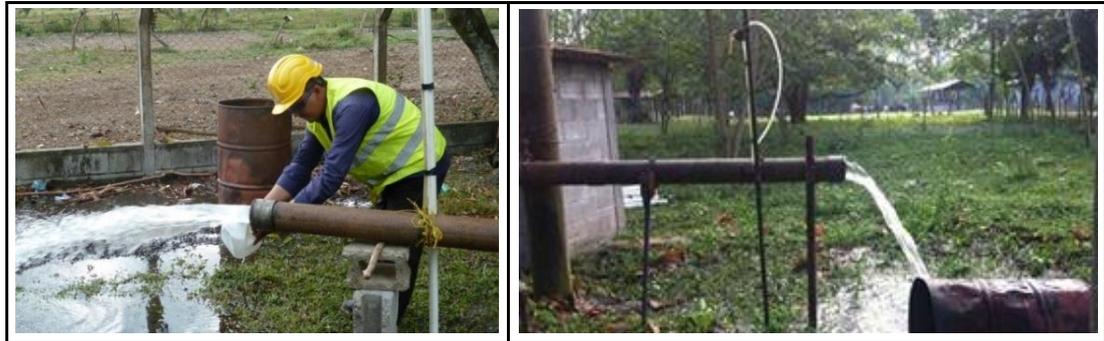
Figura 14. Pruebas de bombeo en pozos.

- c. Prueba de bombeo a caudal constante, con el último caudal de la prueba escalonada, duración de 24 horas, más la prueba de recuperación.

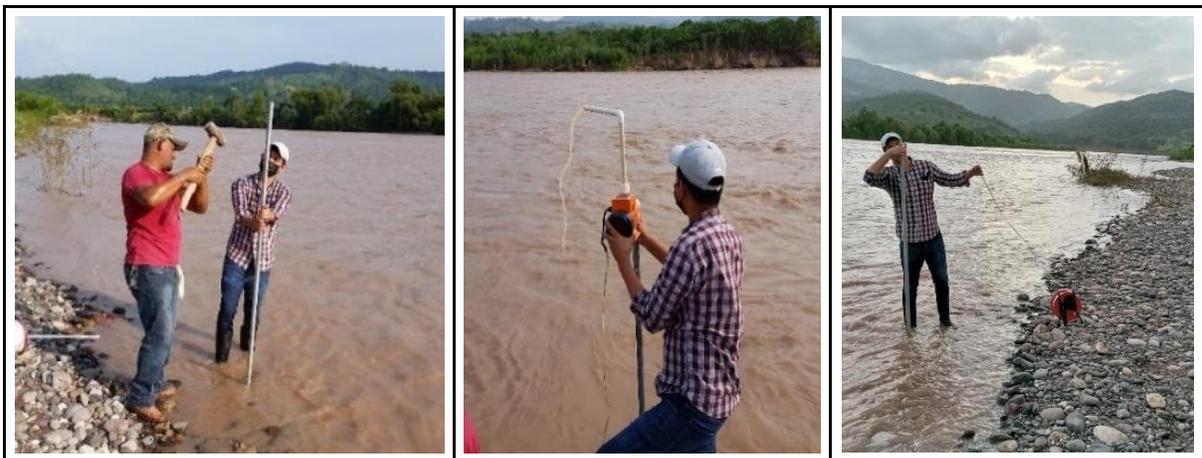
Figura 15. Instalación de mini-piezómetros.

Se usaron piezómetros para determinar la relación río-acuífero, los cuales se introdujeron en los extremos de las márgenes del río, que conectan el agua subterránea con la atmósfera gracias a unas rejillas las cuales se enterraron por debajo del nivel del agua del río, ahí el agua ingresa y sube por el interior del tubo, hasta una altura equivalente a la presión del fluido en el terreno justo en el punto de conexión con el tubo, u orificio piezométrico (rejilla). La toma de datos se realizó 14 horas después de su instalación.

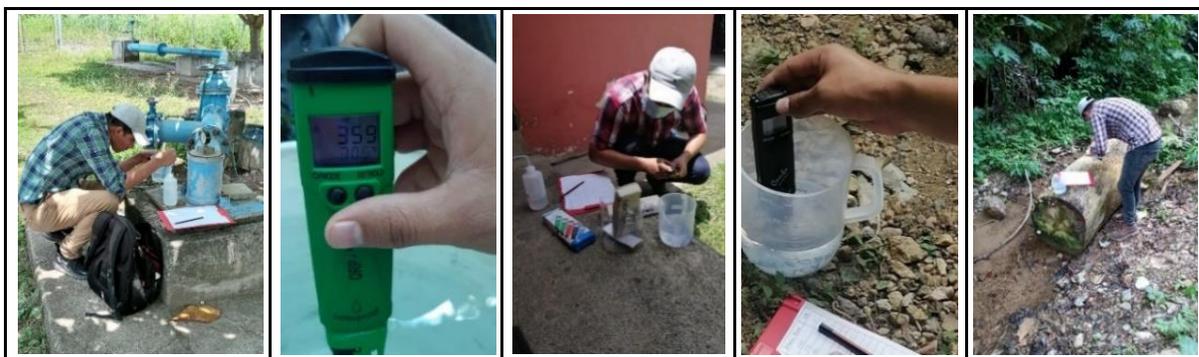
Figura 16. *Medición de parámetros in situ.*

Los datos de calidad de agua fueron obtenidos de muestras de agua subterránea recolectadas en dos jornadas de muestreo; en el mes de octubre de 2020 y febrero de 2021 para el análisis evaluativo de calidad del agua en dos temporalidades.

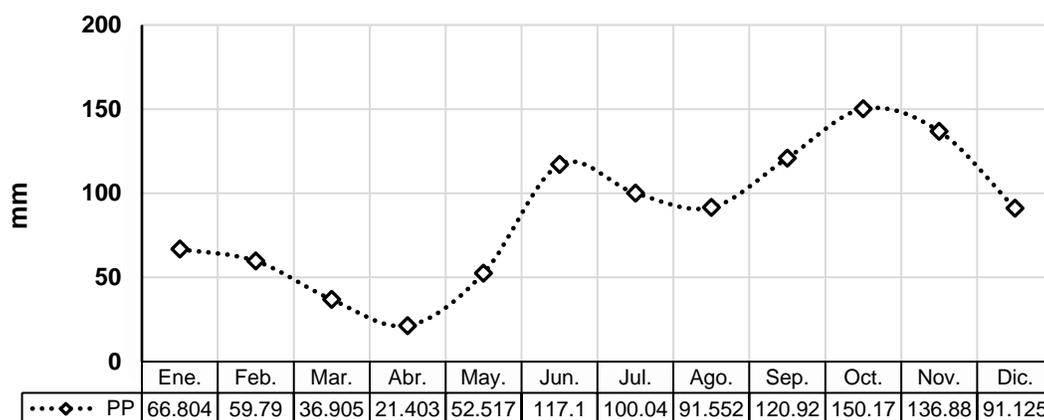
Figura 17. Datos de precipitación media. Período de datos de 1975-2020.

Los registros históricos de precipitación de 1975 a 2020 en condiciones climáticas normales muestran que la precipitación promedio anual en el municipio de Villanueva es de 1045 mm/año. Los valores mínimos corresponden al período seco, específicamente abril el mes con menos lluvia con 21.4 mm. Los meses con mayor precipitación se registran desde septiembre con 120.9 mm, alcanzando los valores más altos de 150.16 mm en octubre y noviembre 136.9 mm.

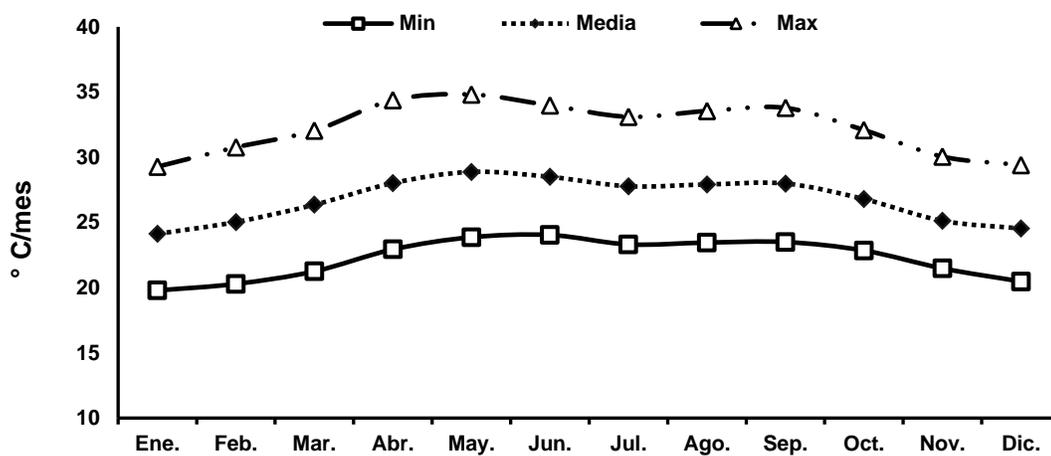
Figura 18. Temperatura mínima, media y máxima. Período de datos 1975-2020.

mensuales, mínimas y máximas, tomando como referencia de la estación privada del sector industrial.

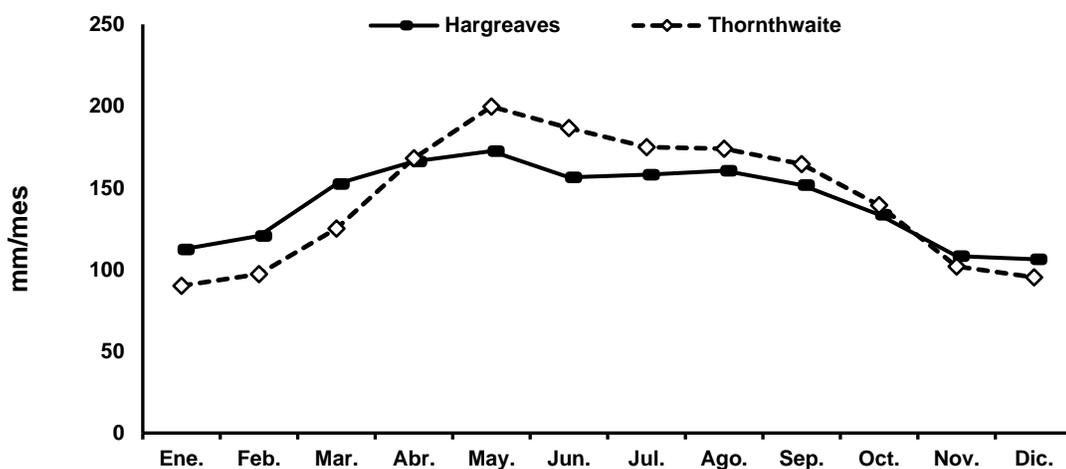
Figura 19. Evapotranspiración potencial. Período de datos de 1975-2020.

Se obtuvo una evapotranspiración potencial de 1698.4 mm/año. Los meses de abril y mayo con 166 mm y 172 mm presentaron los mayores niveles de evapotranspiración potencial correspondiéndose con las mayores temperaturas (ver Figura 19). Los meses menos calurosos van desde noviembre hasta febrero. Los meses de noviembre 108 mm y diciembre 106 mm se presentaron los valores de evapotranspiración más bajos.

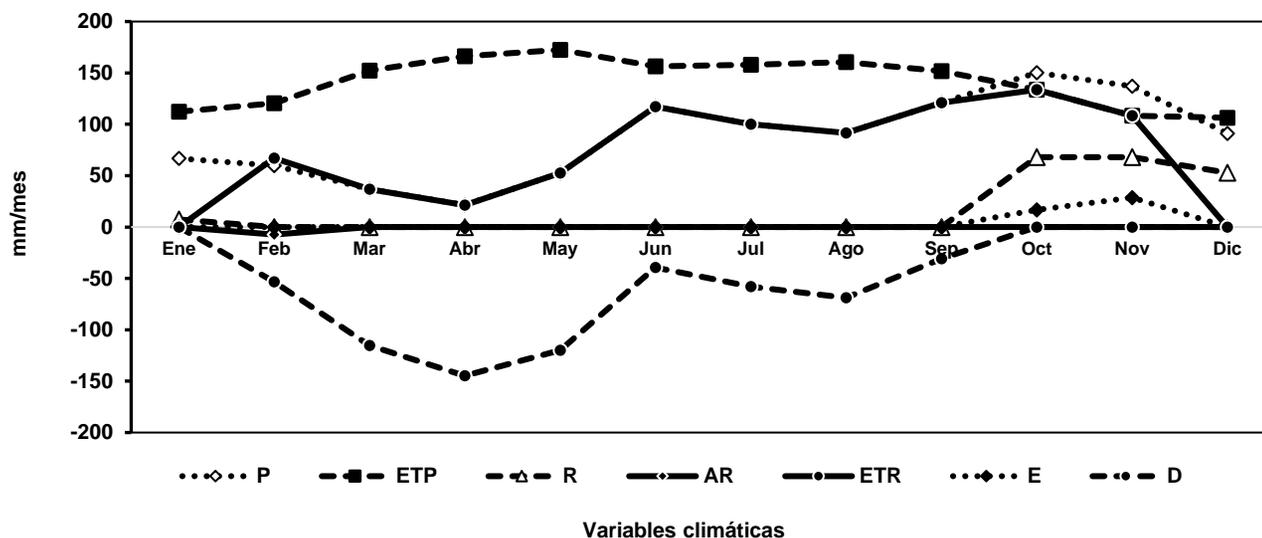
Figura 20. Balance hídrico usando el software InnerSoft v0.1.

Los meses a partir de, febrero a septiembre presentan déficit hídrico, debido que las precipitaciones son iguales a los valores de ETR y menores a la ETP, por tanto, no existe almacenamiento del agua. Los meses posteriores están comprendidos en la época de mayores regímenes lluviosos (octubre-noviembre), la PP es mayor a la ETP, generando almacenamiento + excedentes de 16.57 mm en el mes de octubre y 28.65 mm para el mes de noviembre que podrán ser utilizados por las plantas, escorrentía superficial o recarga al acuífero. En diciembre (91.13 mm) y enero (66.68) los regímenes de lluviosa son más bajos con relación a los meses de octubre y noviembre, el agua almacenada que se generó en los meses de octubre (68 mm), noviembre (58 mm), diciembre (52.81) y enero (7.33) son utilizadas por las plantas en los meses posteriores de febrero a septiembre.

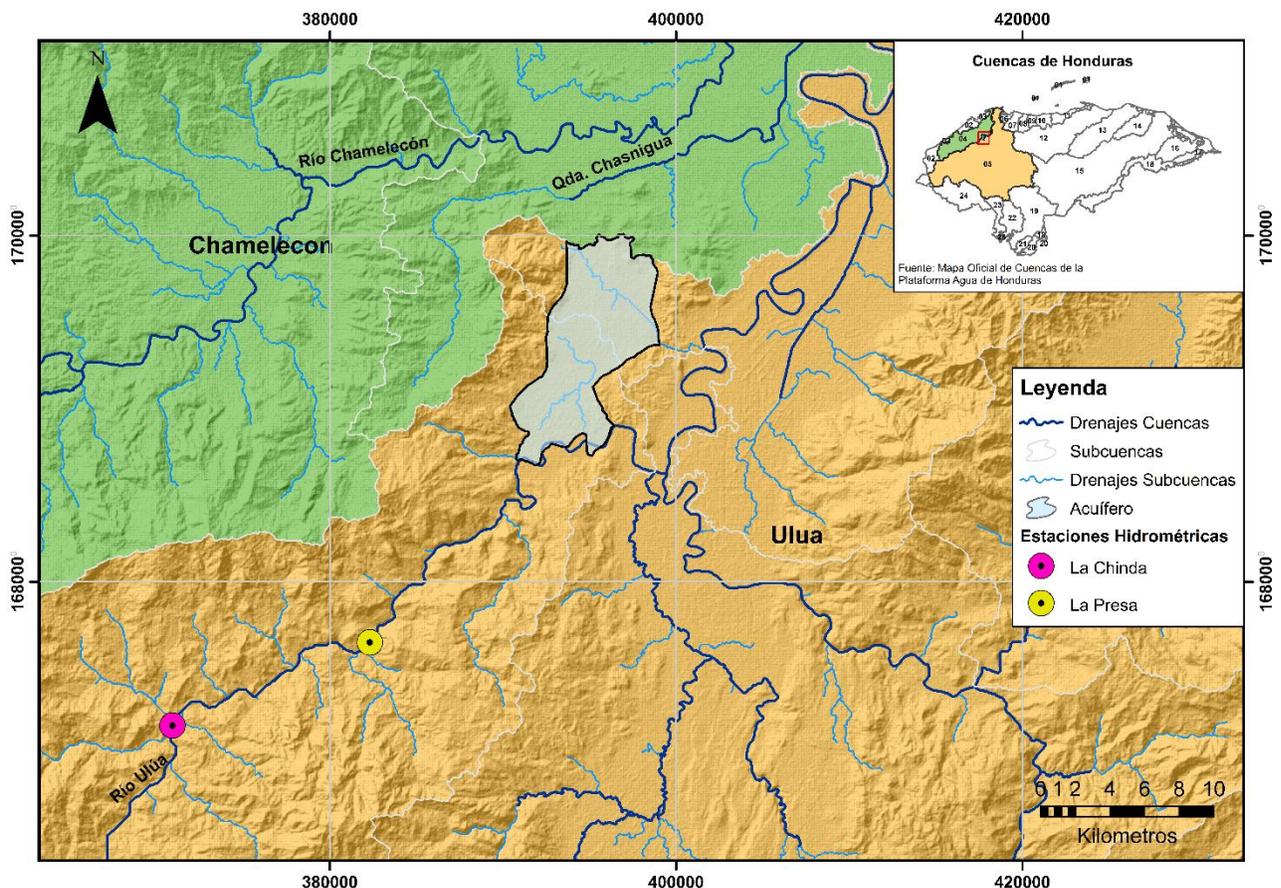
Figura 21. Ubicación de estaciones hidrométricas.

El río Ulúa está ubicado aproximadamente a 5 km al sur de Villanueva. El río entra en la parte sur del Valle de Villanueva desde la parte alta del suroeste de la cuenca y fluye hacia el este. Al norte de la ciudad, varios arroyos pequeños desembocan hacia el valle los cuales se conocen como La Mina, El Pinto y Monte Alegre. Estas corrientes son intermitentes y solo fluyen durante fuertes tormentas eléctricas o durante el invierno.

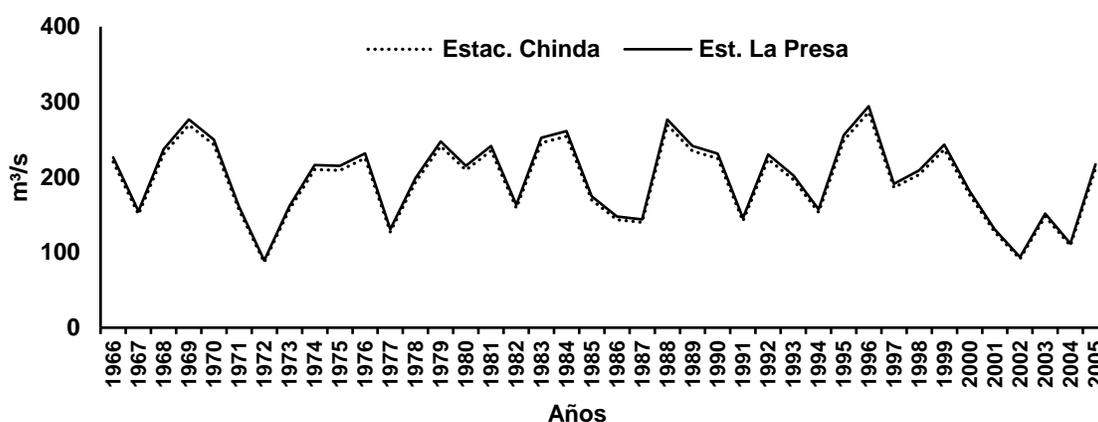
Figura 22. Caudales medio anual (m³/s) en estaciones hidrométricas; La Chinda y La Presa. Período de datos de 1966-2005.

El río Ulúa tiene un caudal medio anual de 196.4 m³/s, en la parte alta de la estación de aforo La Chinda su caudal medio es de 193.8 m³/s; en la estación de aforo La Presa aguas más abajo tiene 199.1 m³/s. La diferencia de caudal medio entre las estaciones corresponde a 5.3 m³/s, esto se explica por los caudales generados producto del drenaje producido por la cuenca.

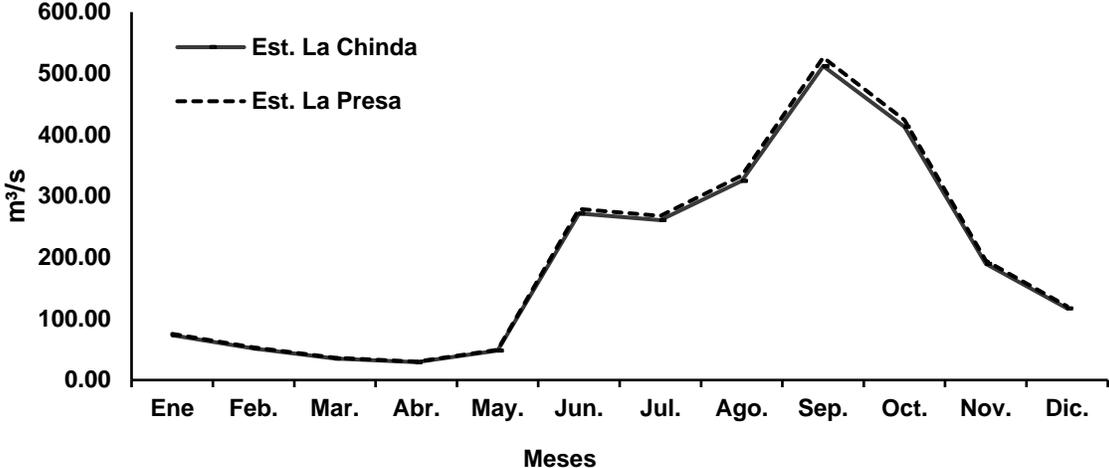
Figura 23. Caudales medio mensual (m³/s) en estación hidrométrica; La Chinda y La Presa. Período de datos de 1966-2005.

regímenes de escurrimientos bien definidos con crecidas fuertes en junio 275.2 m³/s, alcanzando su caudal máximo en septiembre hasta los 519 m³/s. En el mes de abril su caudal se ve reducido llegando a drenar únicamente 29.6 m³/s.

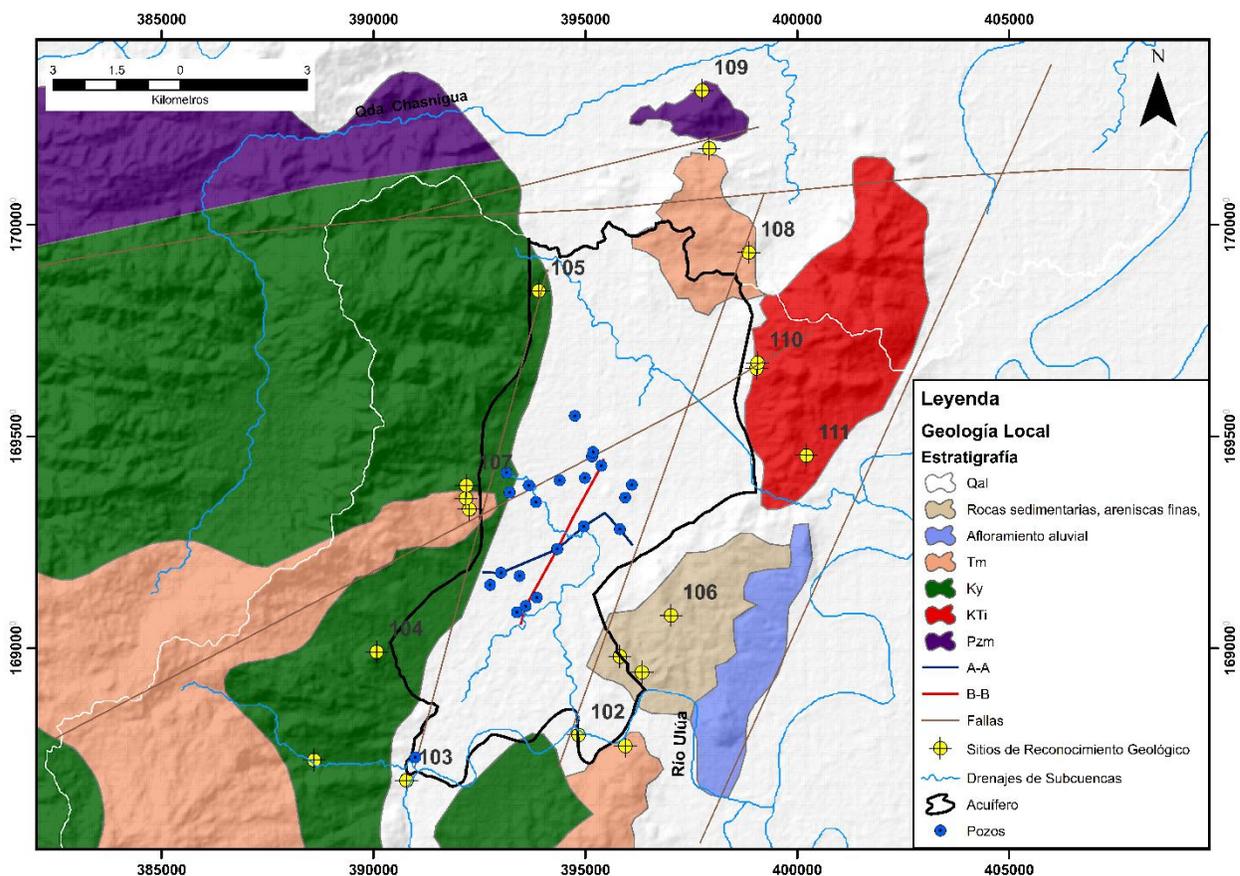
Figura 24. Estratigrafía del acuífero de Villanueva.

Los sitios visitados en la zona sur oeste del acuífero 102, 103, 104, 107 y 105 está formada por rocas volcánicas de la formación Matagalpa (Tm) y depósitos de roca calizas de la formación grupo Yojoa (Ky). El graben está delimitado por un sistema de fallas paralelas entre sí y orientadas a lo largo del valle de inundación. Se identificó un segundo sistema de fallas perpendiculares y/o diagonales al primer sistema.

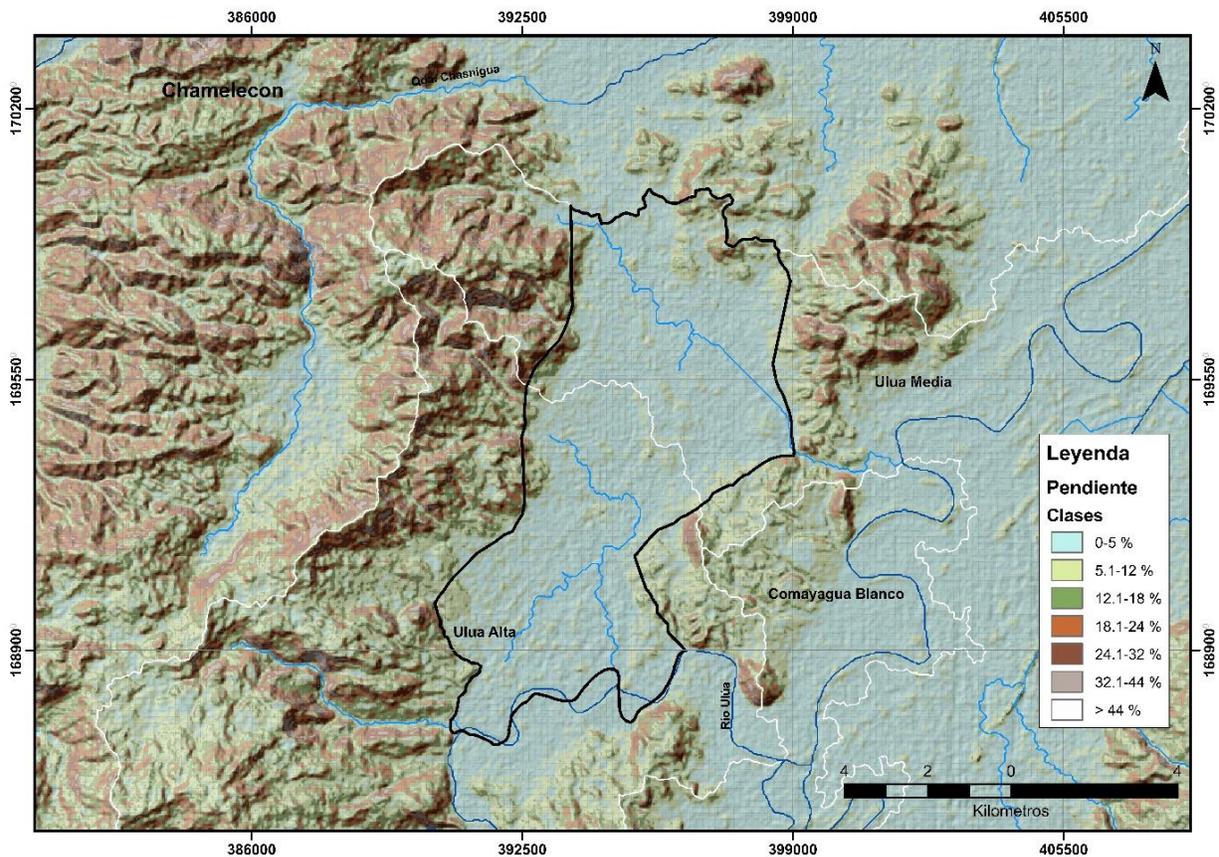
Figura 25. Clases de pendientes (%) en el área de estudio.

Las pendientes en el valle van de 5% hasta 32%. Los rangos de pendiente entre 0-5% le corresponde un área de 52.75 km², pendientes entre 6-12% ocupan un área de 5.93 km², valores de pendiente entre 13-18% le corresponde 1.49 km² de superficie. Las pendientes más altas entre 19-24% ocupan las menores áreas con 0.45 km².

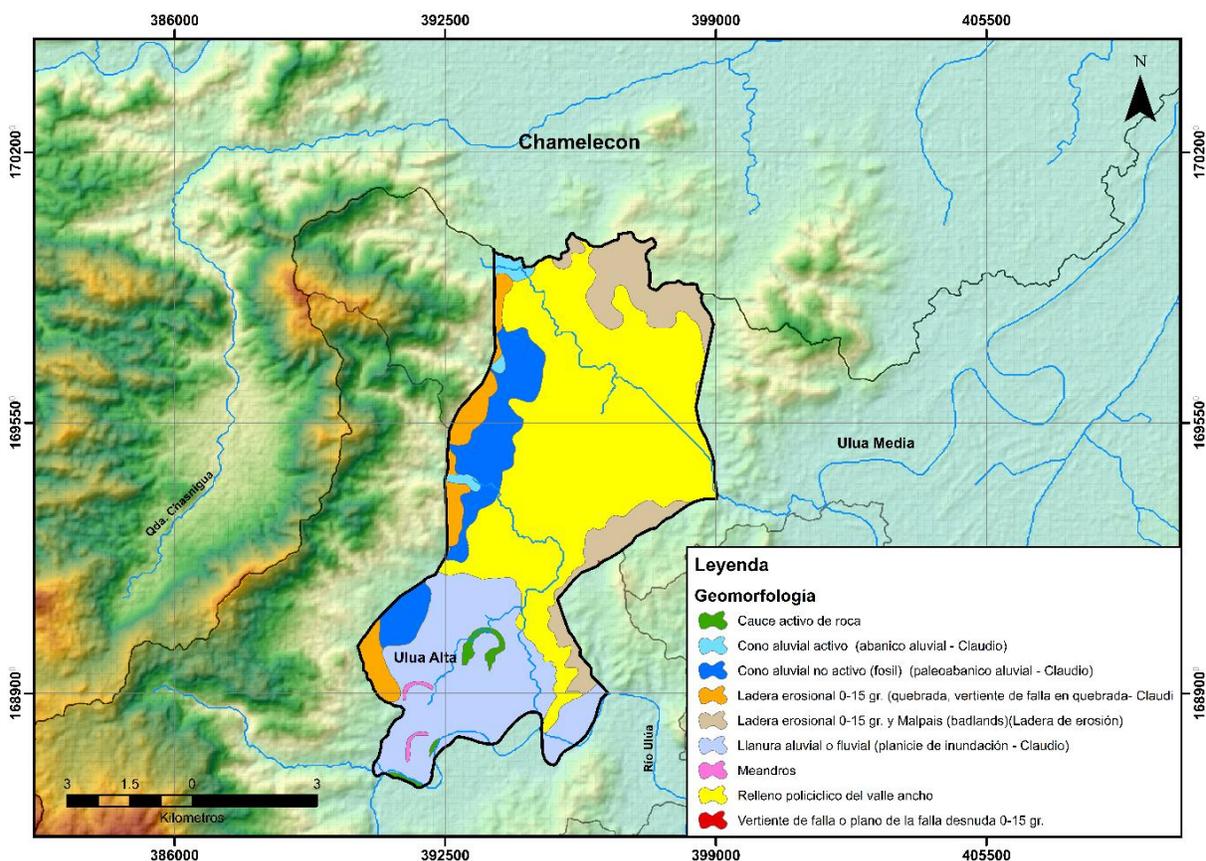
Figura 26. Unidades geomorfológicas del acuífero de Villanueva.

superficie adyacente al curso fluvial que suele inundarse y el 14.28% a laderas erosionables con pendientes de cinco hasta 15°. El área del cono aluvial no activo le corresponde un 9.46%, en esta área se encontraron depósitos de sedimentos de ríos y quebradas (arena, gravas, rocas) que posteriormente quedo abandonada creando un relicto.

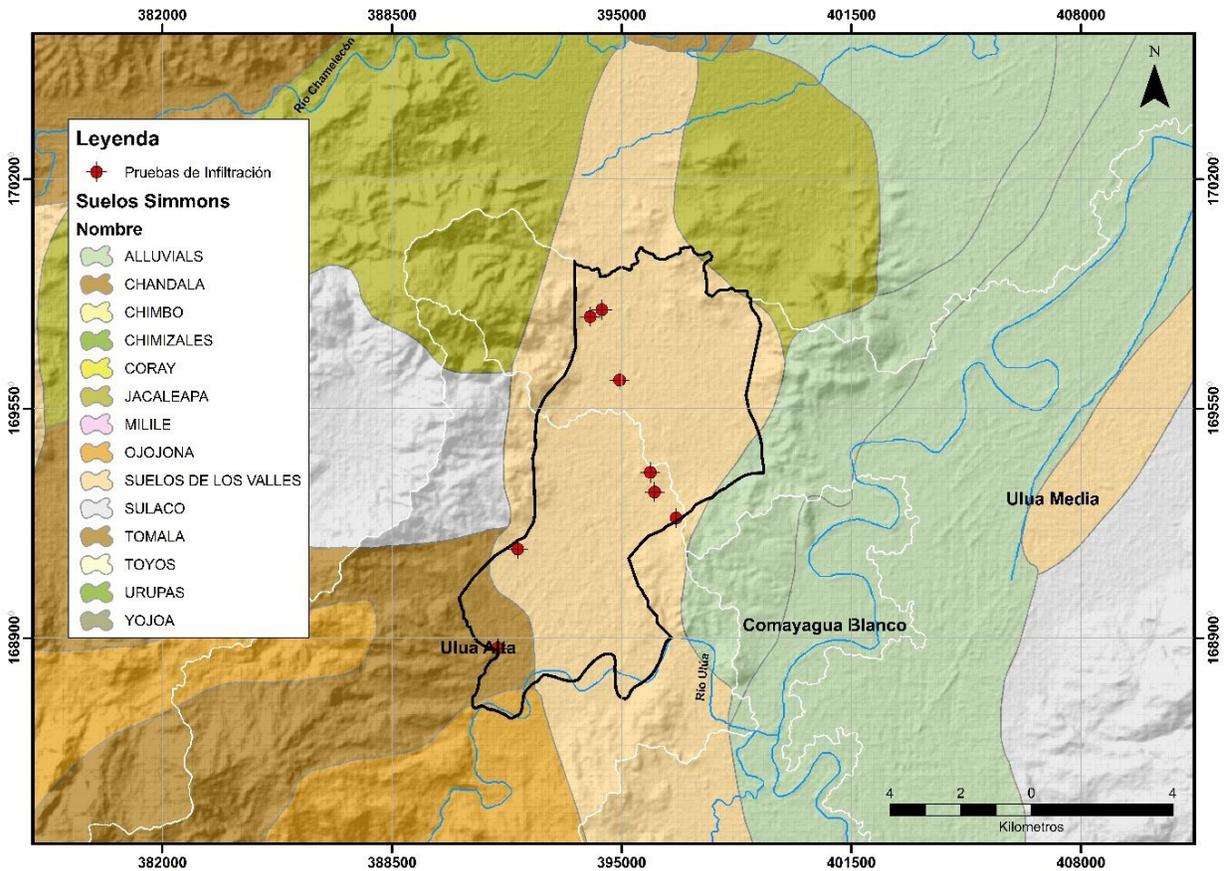
Figura 27. Clasificación de suelos. Simmons y Castellanos (1959/1968).

intensivo, presentan en la capa superficial textura franco-limoso a más fino, franco arenoso a franco arcilloso y hasta más grueso que el franco arenoso.

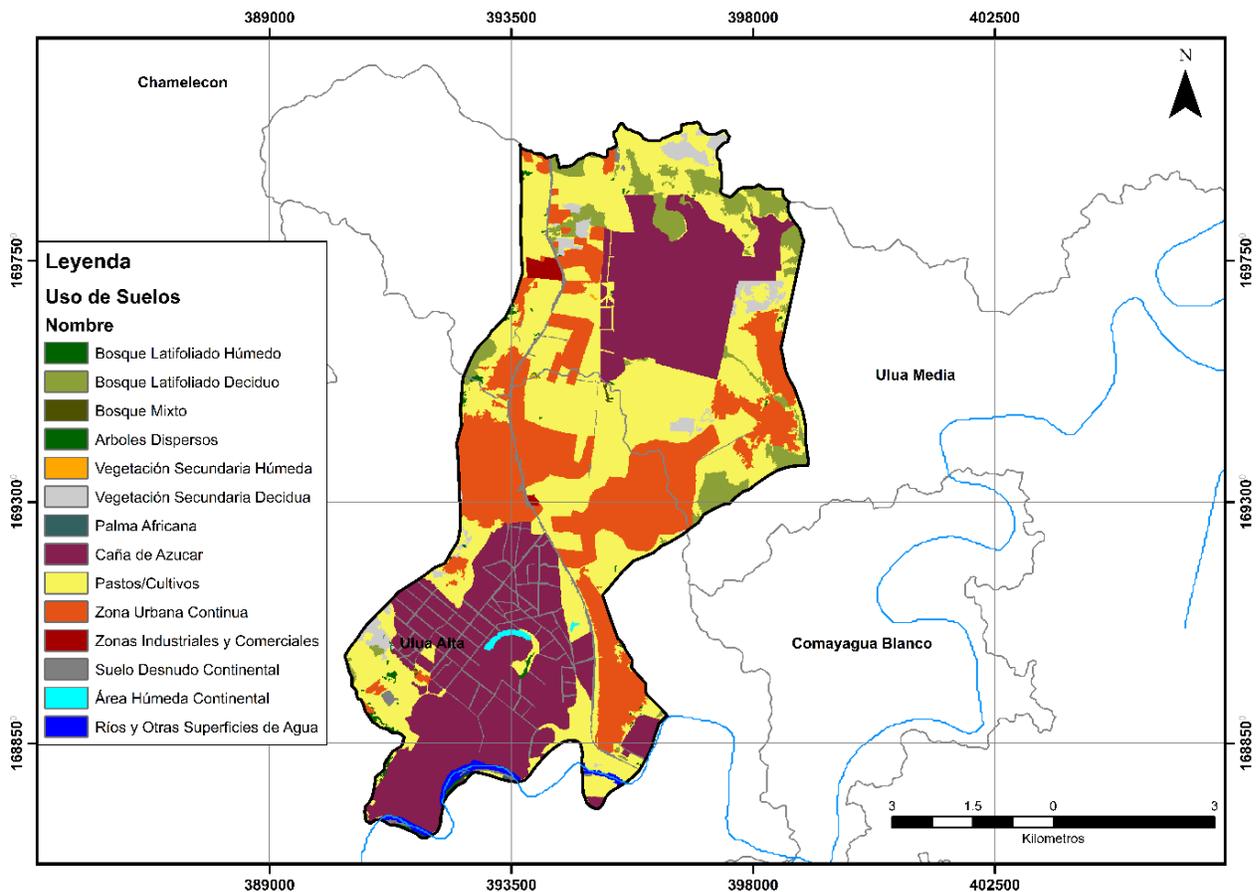
Figura 28. Uso de suelo en el área de estudio. Elaborado de la base de datos oficial: Uso de Suelos ICF (2018).

De acuerdo con el mapa de cobertura vegetal del ICF (2018) y a la validación de coberturas en sitios, se determinó que el mayor uso del suelo está cubierto por pastos y cultivos ocupando un área 20.65 km², en orden descendente la segunda cobertura que predomina en el acuífero corresponde a caña de azúcar con 19.69 km². El tamaño del área urbana continua representó un área de 13.09 km². Estas coberturas predominan debido que la ciudad de Villanueva el uso del suelo es utilizado con fines residenciales, industriales y agrícolas. El bosque latifoliado solo cubre 3.18 km² y vegetación secundaria decidua 1.33 km² del total del área del acuífero.
