Disponibilidad Hídrica del Acuífero de Villanueva,
Cortés, Honduras

TESIS PARA OPTAR AL GRADO DE MÁSTER EN CIENCIAS DEL AGUA CON ÉNFASIS EN CALIDAD
DEL AGUA

Managua, 13 de diciembre de 2024

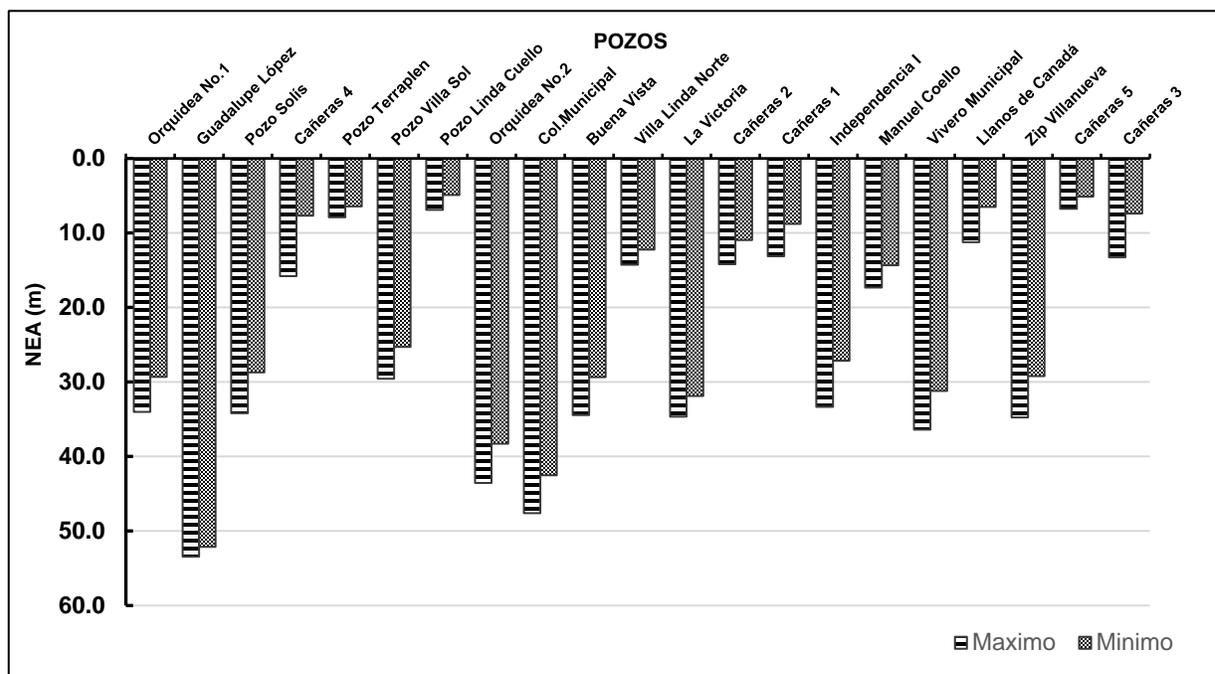
Figura 29. Fluctuaciones de NEA de pozos. Período de monitoreo mayo-octubre 2021.

Los pozos que presentaron mayor diferencia del nivel estático del agua subterránea entre en mínimo y el máximo observado durante el período de monitoreo fue el pozo Cañeras 4 (8.1 m) y el pozo Independencia 1 (6.2 m). Los pozos que presentaron la menor diferencia de NEA observado entre el mínimo y el máximo fueron los pozos Cañeras 5 (1.6 m) y Pozo Terraplén (1.5 m), estos pozos se ubican en la zona sur oeste del área de estudio.

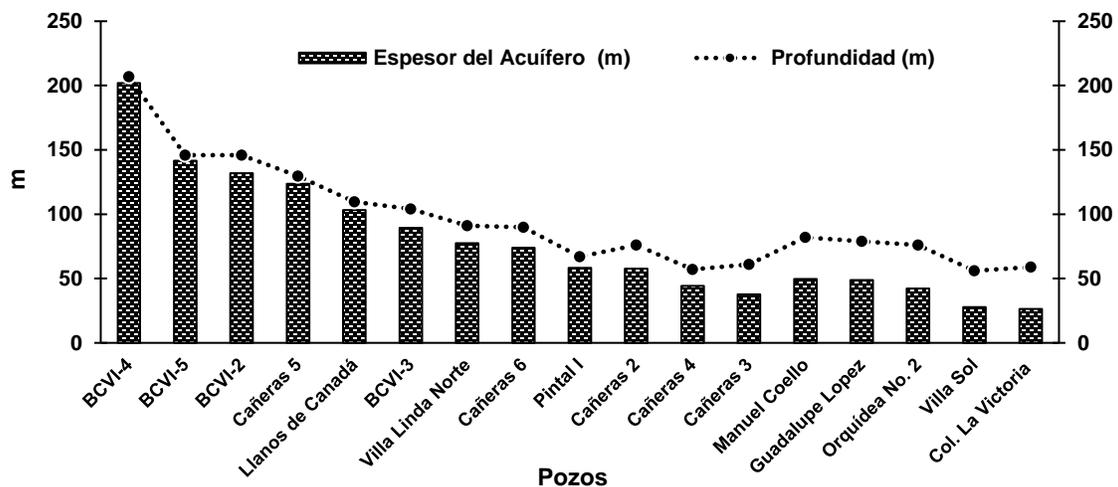
Figura 30. Correlación entre la profundidad de pozos en el valle y espesor del acuífero.

De igual manera no se observó correlación entre la profundidad y el espesor del acuífero en los pozos Manuel Cuello, Guadalupe López, Orquídea No. 2, Villasol y Col. La Victoria, esto se debe principalmente por el intenso bombeo y la carga de pozos ubicados en el área urbana de la ciudad, donde los rendimientos de agua subterránea son bajos por estar formados por materiales de actividad volcánica, arcilla y limo por lo que las mediciones podrían no reflejar el nivel recuperado del acuífero o nivel estático.

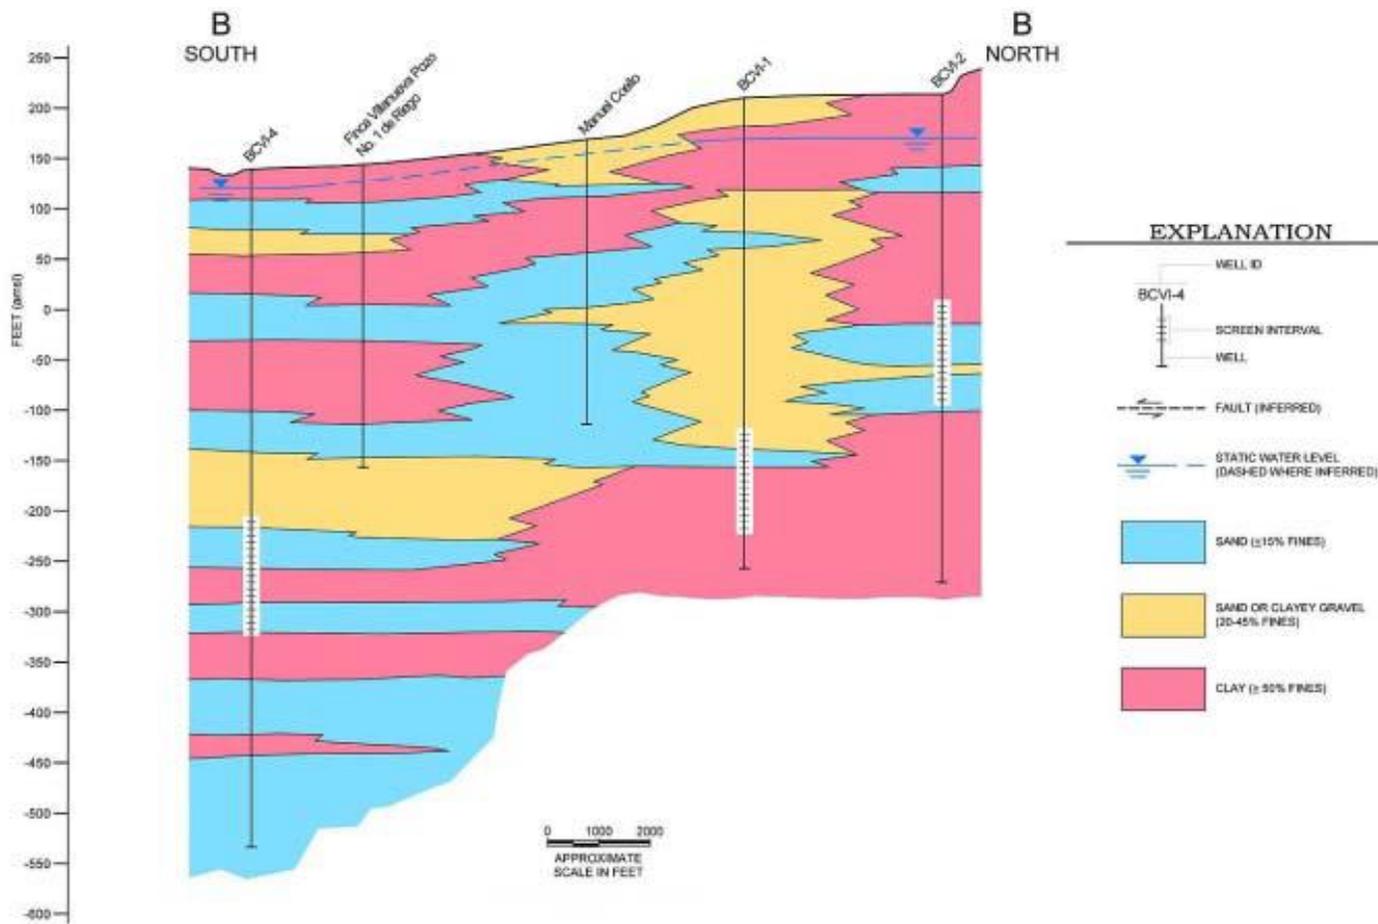
Figura 31. Perfil estratigráfico norte-sur del Acuífero de Villanueva (Brown and Caldwell, 2002).

Actualmente se encuentran 7 pozos municipales dentro del margen del aluvión del valle. La producción de agua de estos pozos oscila entre 11 y 177 GPM, con un rendimiento promedio de 46.67 GPM. Tres pozos municipales que operaban en el pasado (LV, ZV, VL) junto al pozo Guadalupe López y Gran Villa I proporcionaban rendimientos promedios de 125.05 GPM.

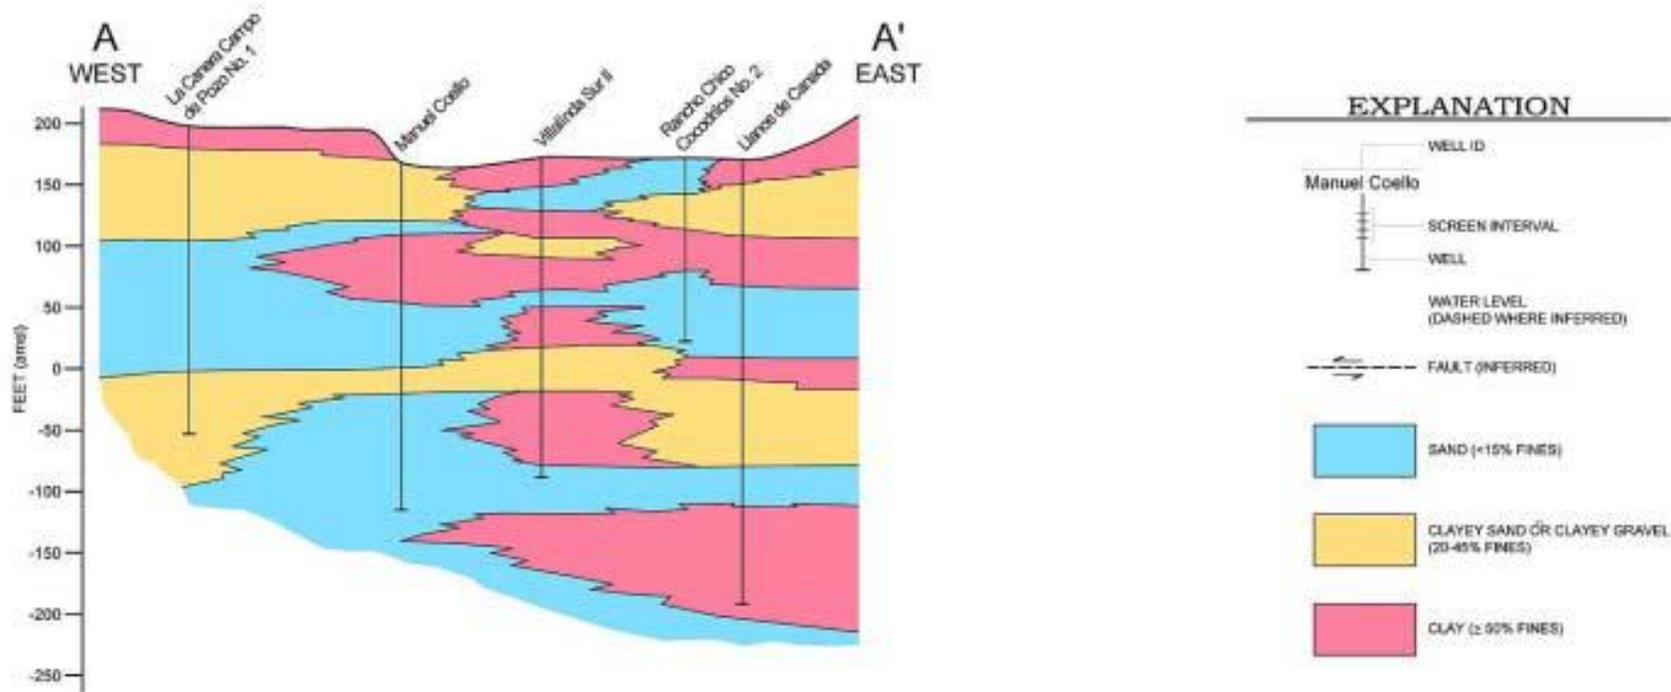
Figura 32. Perfil estratigráfico este-oeste del Acuífero de Villanueva (Brown and Caldwell, 2002).

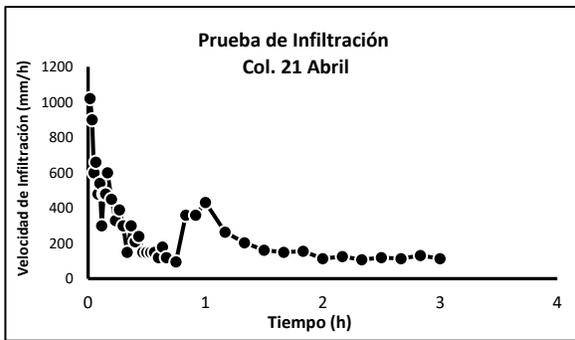
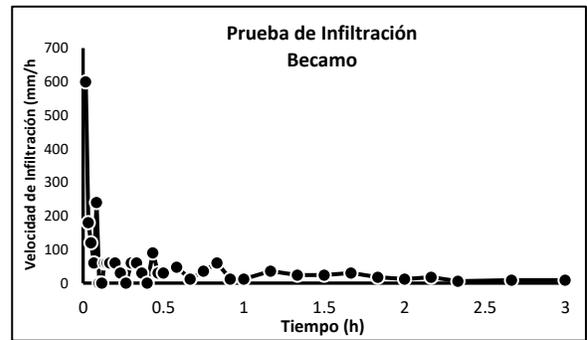
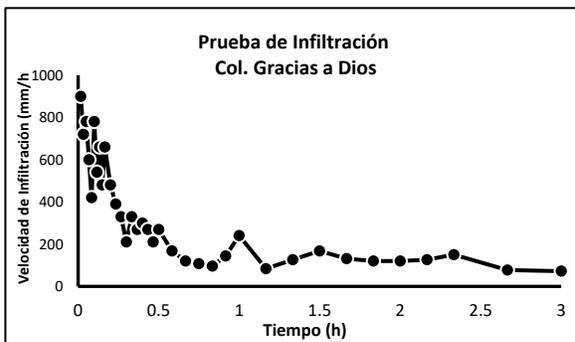
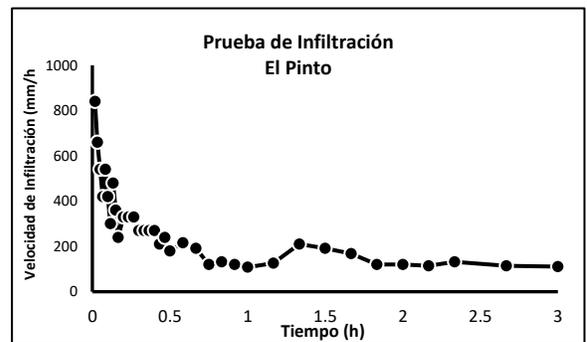
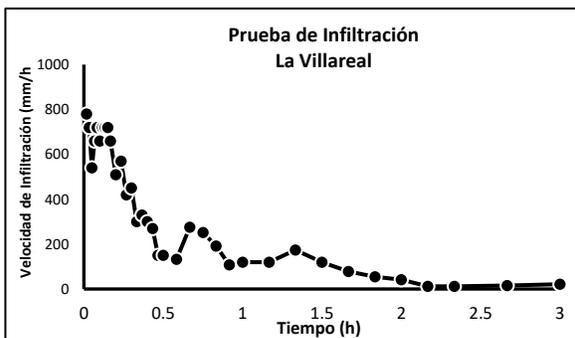
Figura 33. Prueba de infiltración en suelo tipo de los Valles.

De acuerdo con los resultados obtenidos de las pruebas de infiltración se determinó que los suelos de los valles presentan la mejor permeabilidad por su textura superficial franco-limoso a más fino, franco arenoso a franco arcilloso y por cubrir el 89.8% del área total de acuífero. La permeabilidad de este tipo de suelo se mantuvo en la clasificación de moderadamente rápida en cinco pruebas de infiltración realizadas, obteniendo un índice de permeabilidad promedio de 11.32 cm/h.

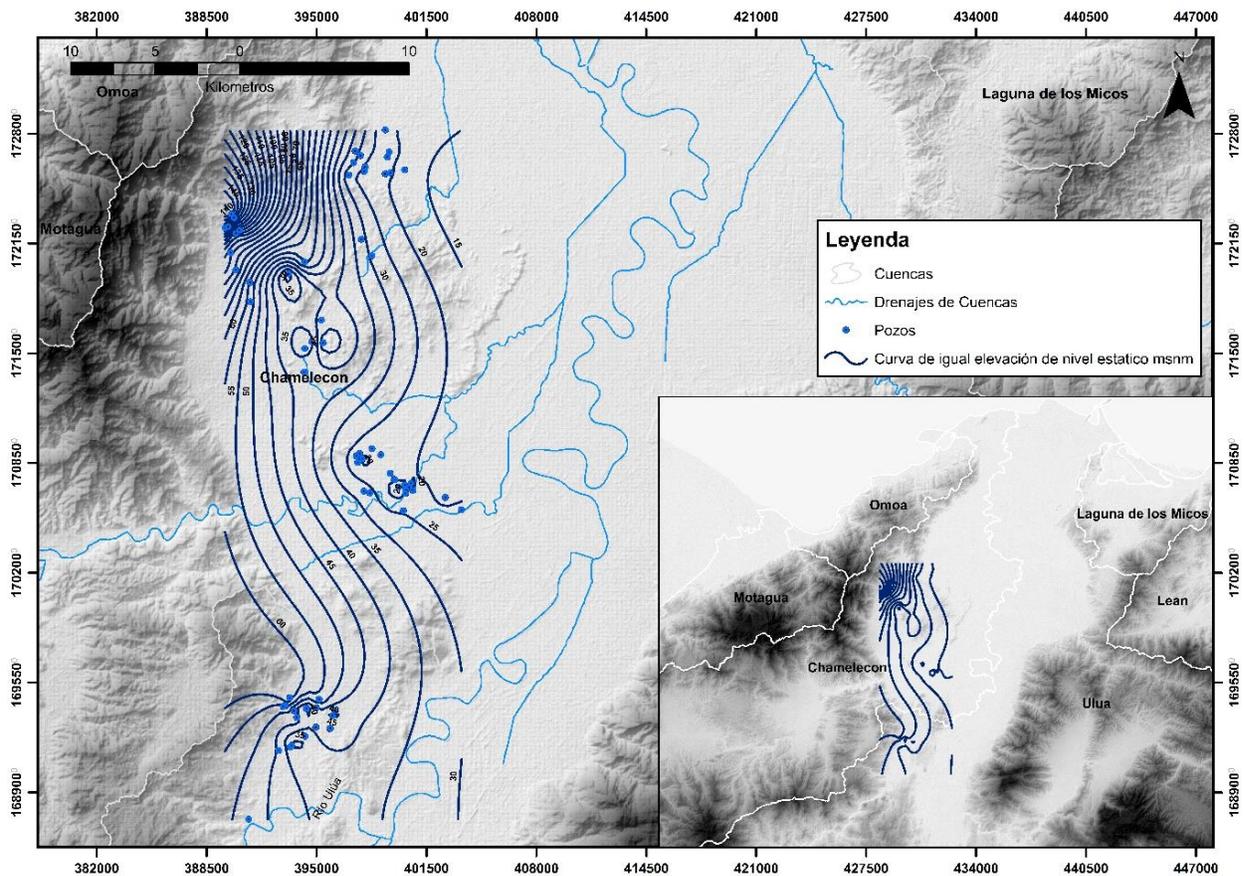
Figura 36. Superficie piezométrica en la parte nor-oeste del Valle de Sula.

De acuerdo con el mapa de superficies piezométricas que se elaboró con datos históricos de niveles estáticos de pozos recopilados del valle de Sula el acuífero de Villanueva está conectado sobre su extensión con otros acuíferos ubicados en los municipios colindantes a Villanueva. Esto explica por qué la curva 60 desde la parte alta nor-oeste del límite norte del acuífero de Villanueva va disminuyendo su elevación de nivel estático a medida se desplazan hacia el este donde se ubican los pozos del municipio de La Lima. Indicando al río Ulúa como uno de los sitios de descarga del agua subterránea.

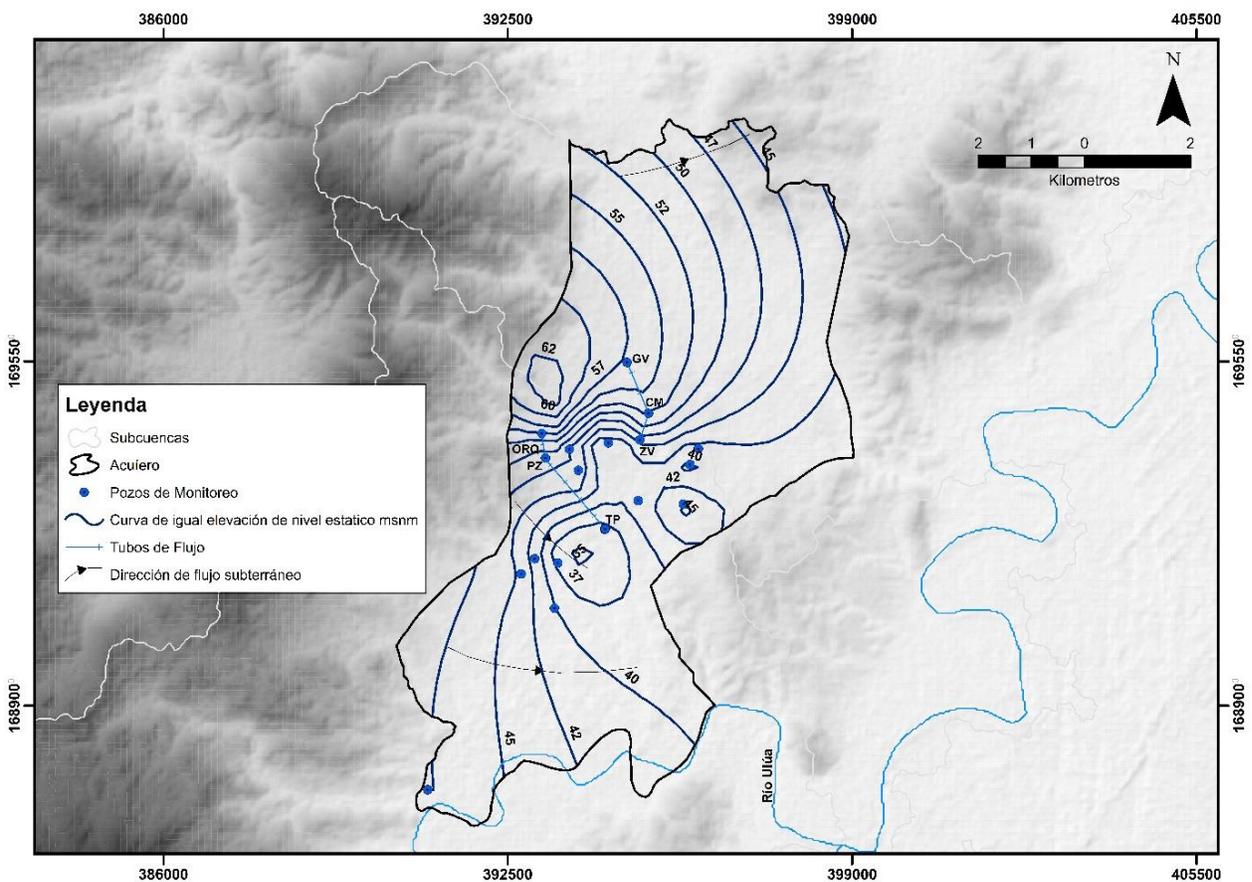
Figura 37. Superficie piezométrica del acuífero de Villanueva.

Cuando el agua ingresa al valle, el flujo de agua subterránea drena con dirección hacia el río Ulúa, que sirve como el principal punto de descarga de agua subterránea. En las isopiezas se observó una disminución del espacio de estas en el centro del área urbana de la ciudad, ocasionada por la reducción de la permeabilidad del medio y bombeo de los pozos de agua que en su mayoría fueron perforados en esta zona. Las curvas equipotenciales disminuyen su frecuencia a medida que el escurrimiento subterráneo drena y se aproxima a la zona de descarga. Esta característica evidencia en las curvas 42 hasta la curva 37 en la zona baja del acuífero.

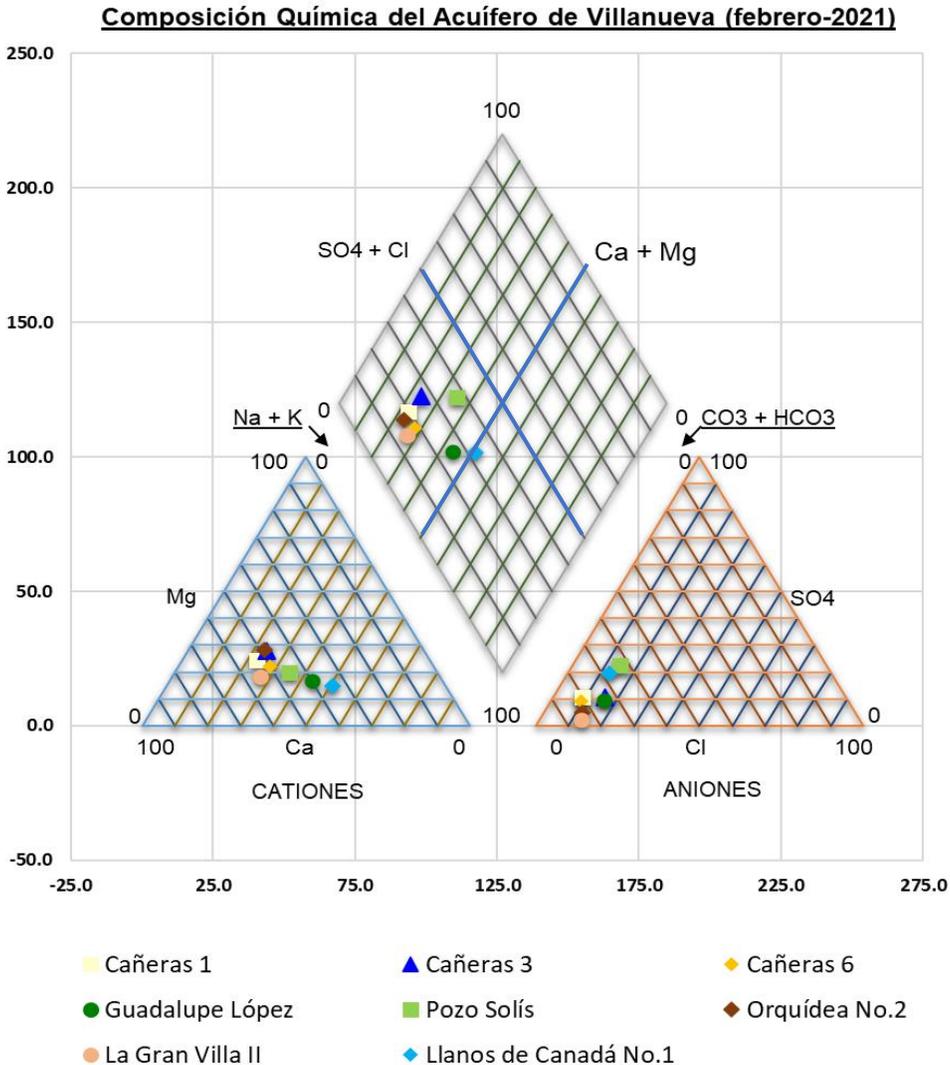
Figura 38. Composición química del Acuífero de Villanueva, feb.2021.

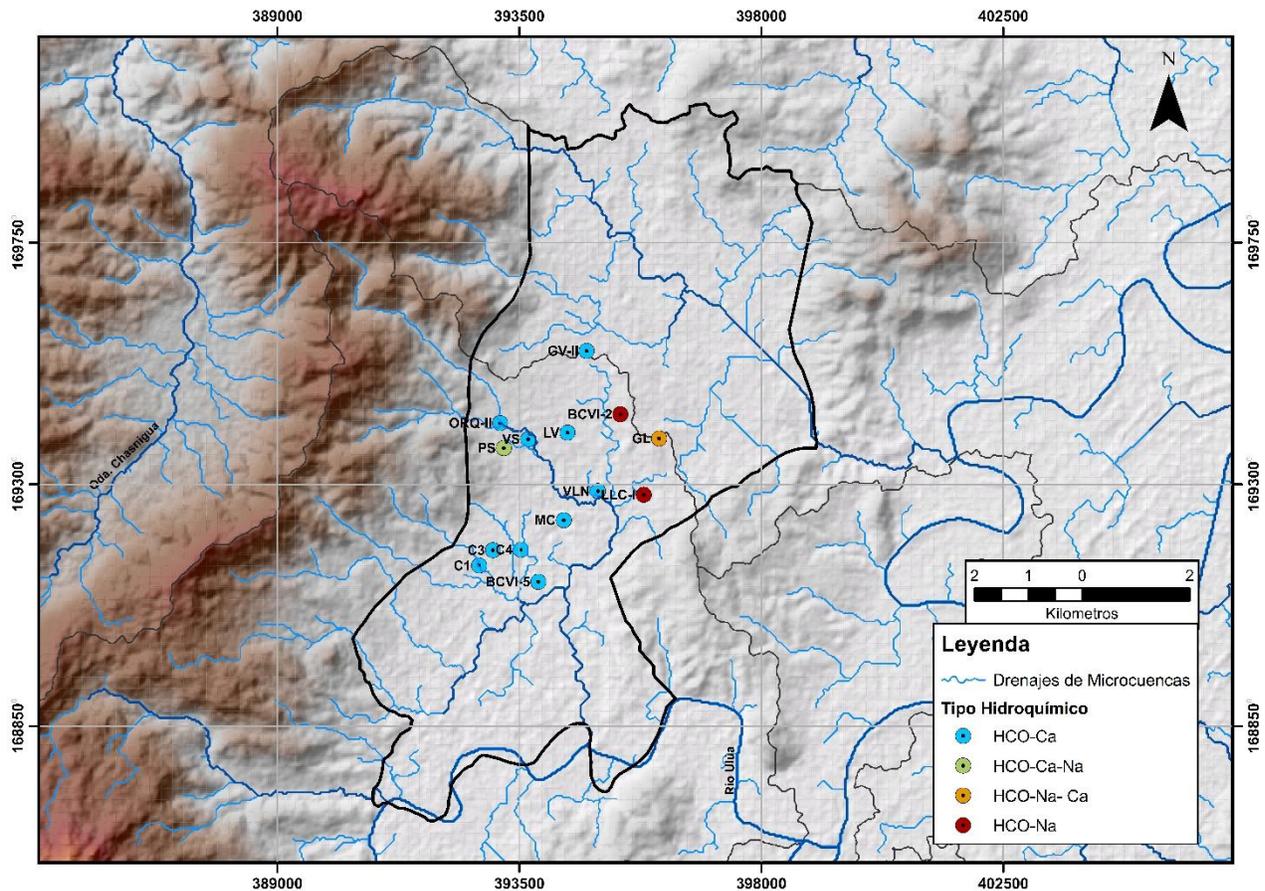
Figura 39. Mapa hidroquímico del acuífero de Villanueva.

En los sitios Llanos de Canadá No.1 y Guadalupe López se observó la evolución del tipo de agua a bicarbonatadas-sódicas-cálcicas atribuyéndose a las diferentes reacciones que se producen a medida que el agua se desplaza a través de la roca, adquiriendo diferentes composiciones, debido a los minerales presentes en el terreno y al intercambio catiónico. Para el sitio Pozo Solís la composición química del agua es de tipo bicarbonatada-cálcica-sódica, interpretándose como agua que recibe importantes cantidades de sal contenida en las aguas residuales de la población.

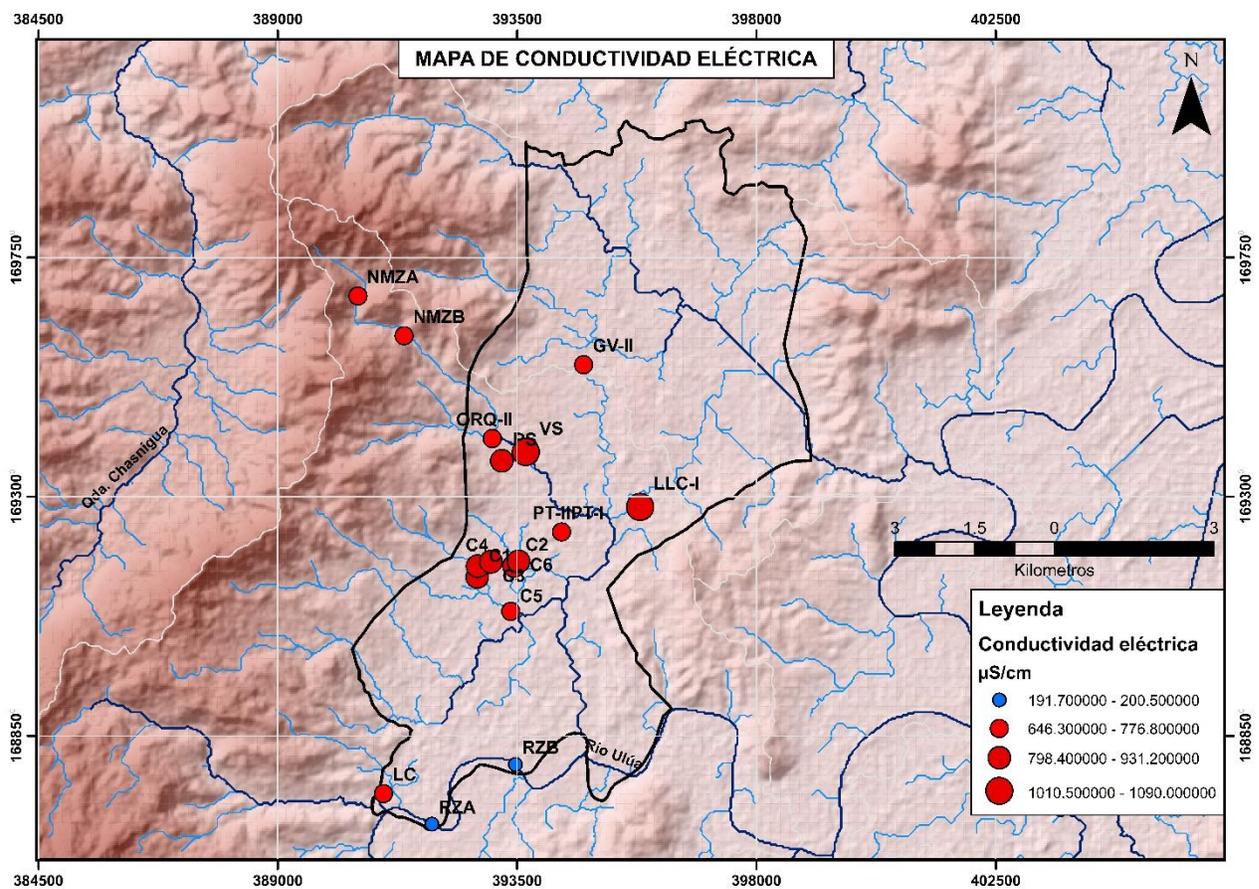
Figura 40. Ubicación de pozos donde se evaluó CE, pH, Temperatura, OD y Eh.

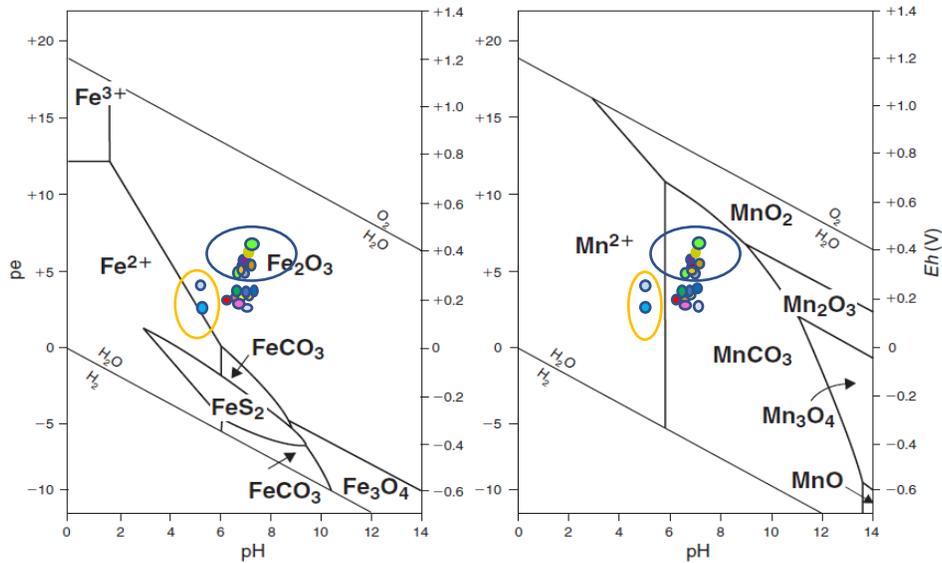
Figura 41. Relaciones de estabilidad para hierro y manganeso (Modificado de Krauskopf, 1979).

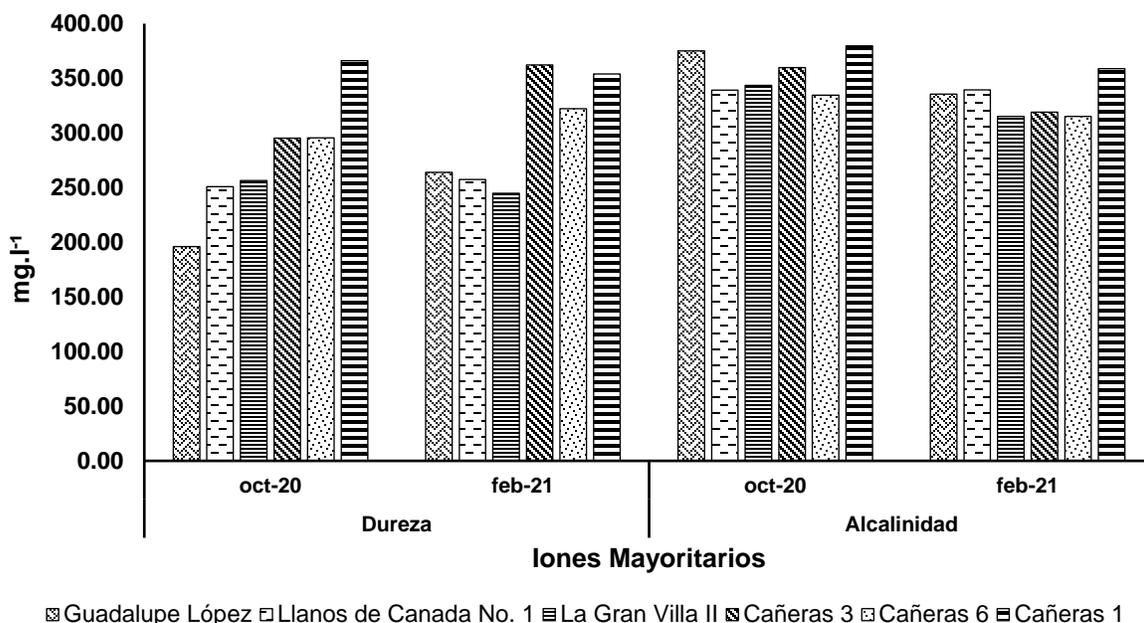
Figura 42. Concentraciones de dureza y alcalinidad total mg.l⁻¹ de pozos muestreados en febrero 2021 y octubre 2020.

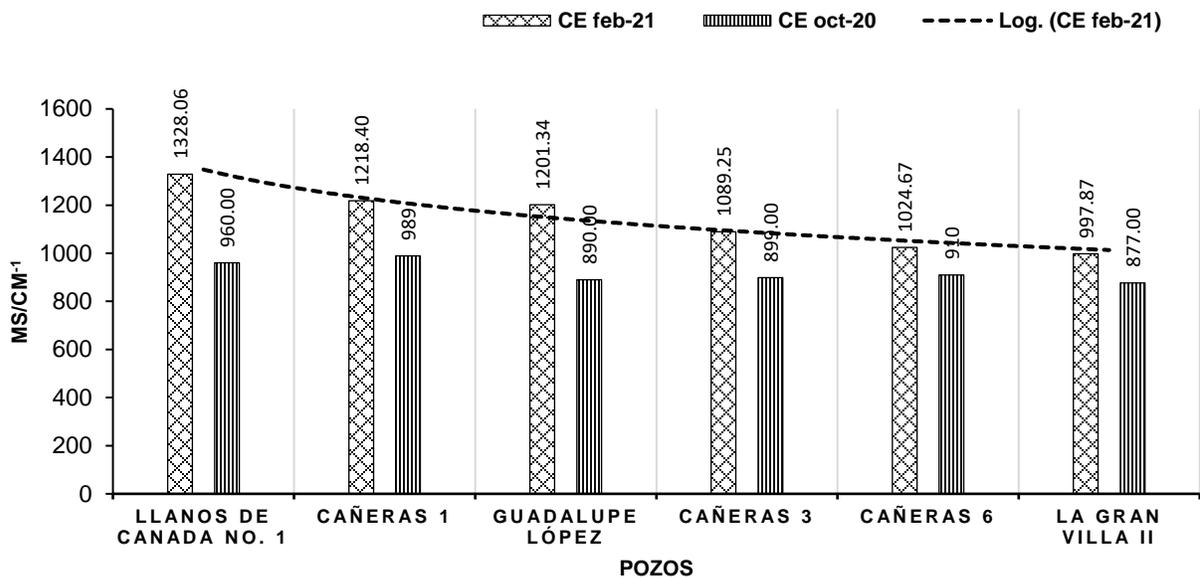
Figura 43. Conductividad eléctrica $\mu\text{S}/\text{cm}^{-1}$ de pozos muestreados en febrero 2021 y octubre 2020.

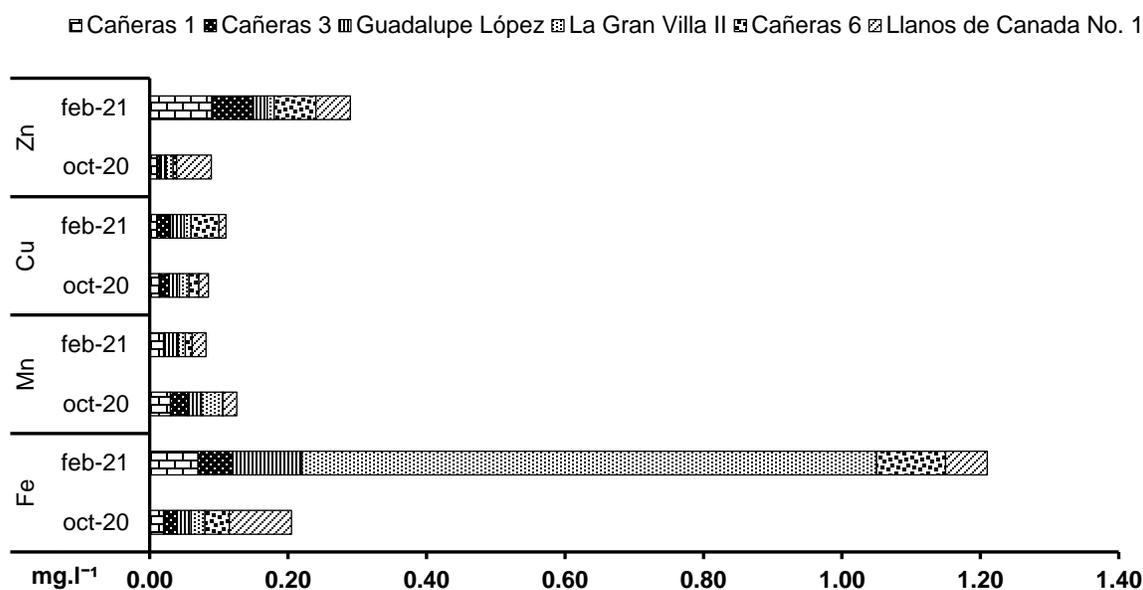
Figura 44. Prevalencia de metales en aguas subterráneas de Villanueva. Muestreo realizado en febrero 2021.

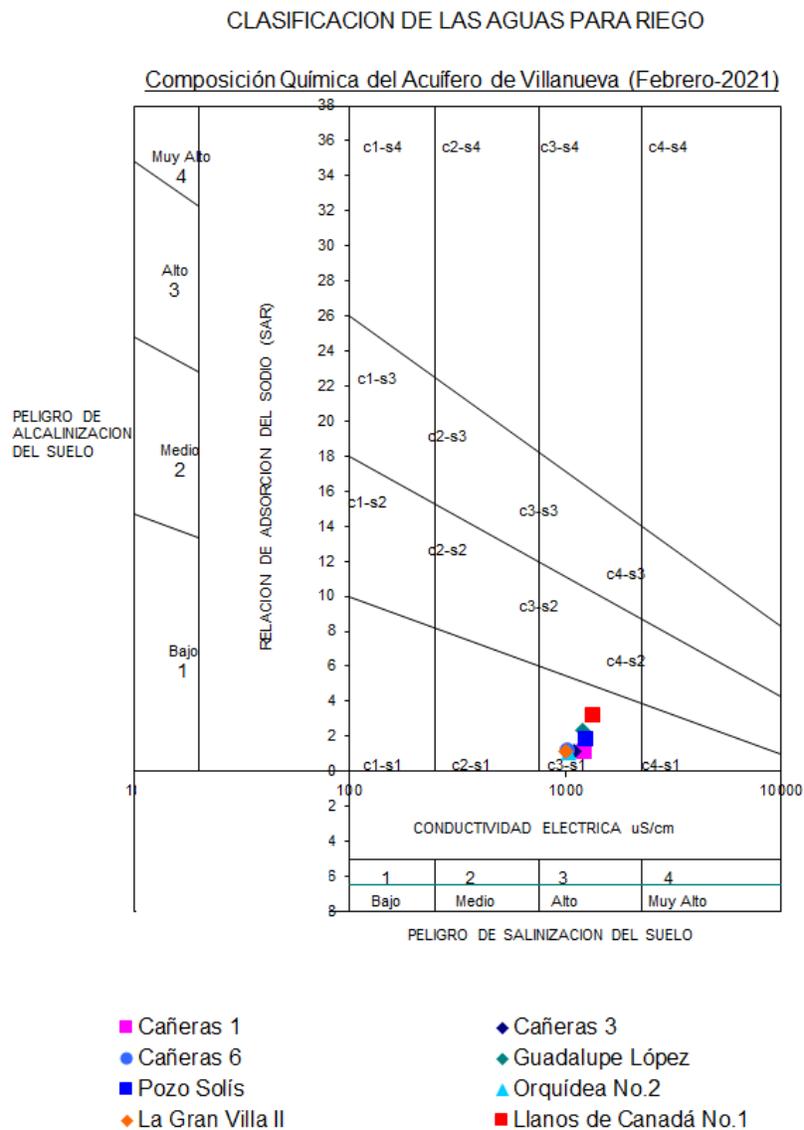
Figura 45. Diagrama de salinidad para clasificación del agua de riego.

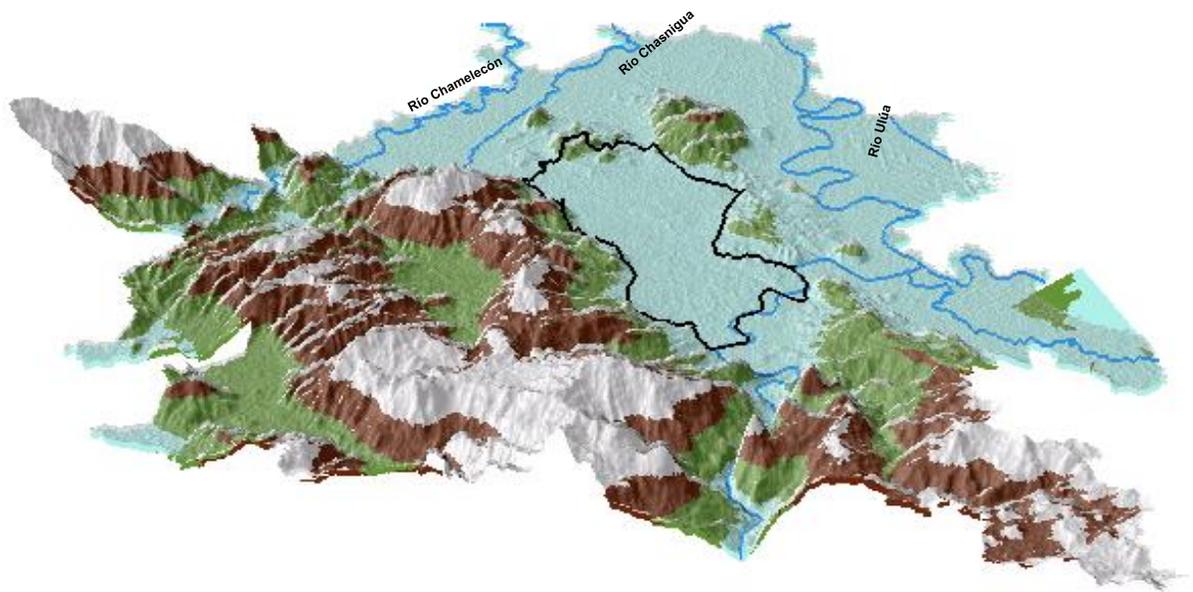
Figura 46. Geomorfología del acuífero de Villanueva.

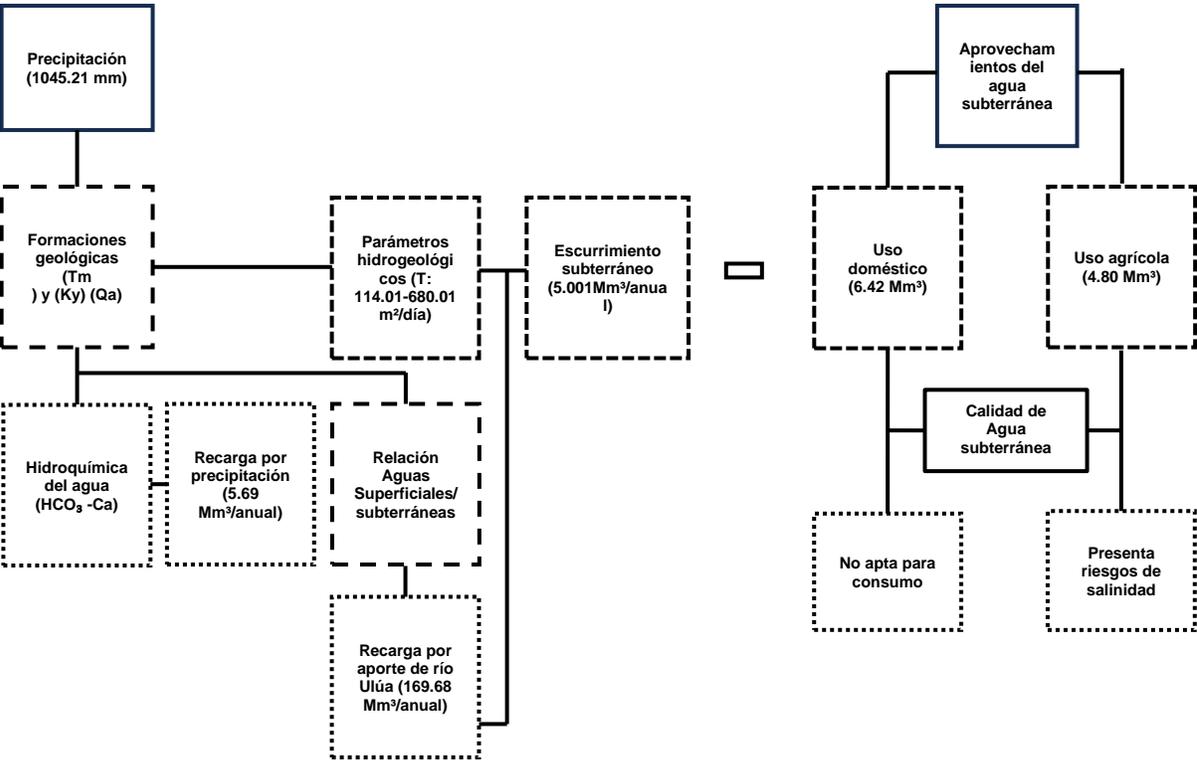
Figura 47. Flujograma del Modelo Hidrogeológico conceptual del acuífero de Villanueva.

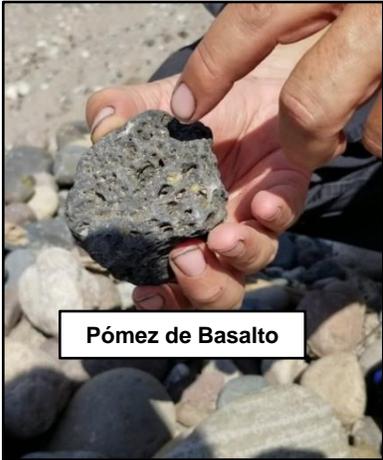
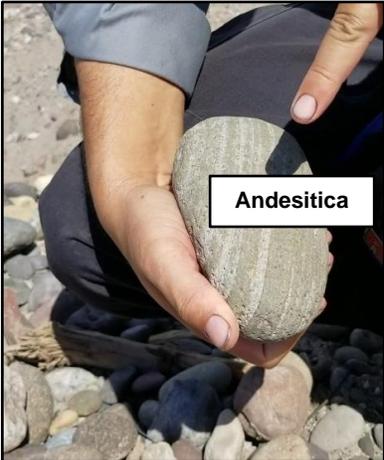
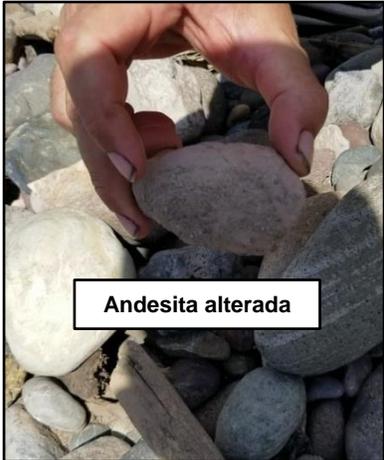
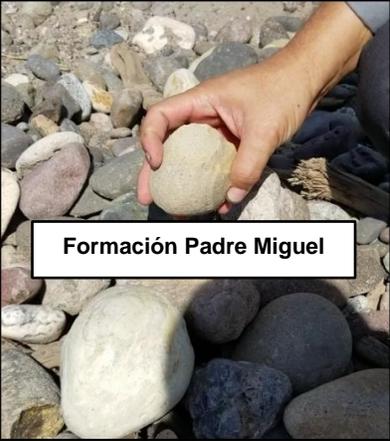
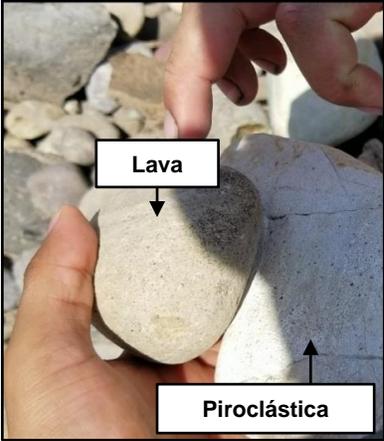
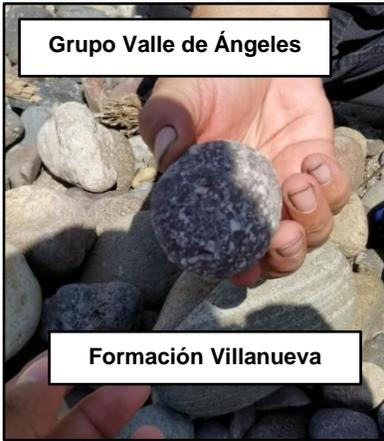
Anexo 7. Materiales arrastrados por el río Ulúa encontrados en el límite sur del acuífero de Villanueva
