EVALUACIÓN DEL PROCESO DE EUTROFICACIÓN DEL LAGO COCIBOLCA, NICARAGUA Y SUS CAUSAS EN LA CUENCA

Katherine Vammen[§], Jorge Pitty Tercero[§] y Salvador Montenegro Guillén[§]

[§]Centro para la Investigación en Recursos Acuáticos de Nicaragua, Universidad Nacional Autónoma de Nicaragua (CIRA/UNAN), Aptdo. Postal 4598, Managua, Nicaragua. Teléfono: (+505)-2-786981/82, Fax (+505)-2-678169, Correo electrónico: cirasubt@cablenet.com.ni

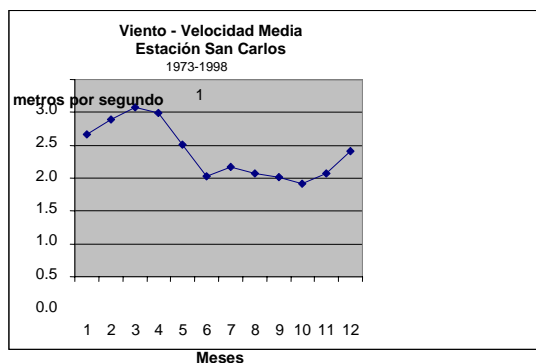
Figura 3. Velocidad Media Mensual del Viento de 1973 hasta 1998

La acción del viento sobre el lago mantiene turbulencia en la columna de agua y causa la constante resuspensión de las capas superficiales de los sedimentos (Scheffer, 1998). La figura 3 muestra el promedio de velocidad media mensual del viento en el lago en la estación meteorológica de San Carlos (1973-1998, INETER).
