Maestría en Salud Ocupacional
2014-2016

Tesis para optar al título de
Máster en Salud Ocupacional

SITUACIÓN DE HIGIENE Y SEGURIDAD DEL TRABAJO EN LA
FÁBRICA DE BLOQUES Y LADRILLOS "JERUSALÉN", MASAYA
NICARAGUA, SEPTIEMBRE 2015

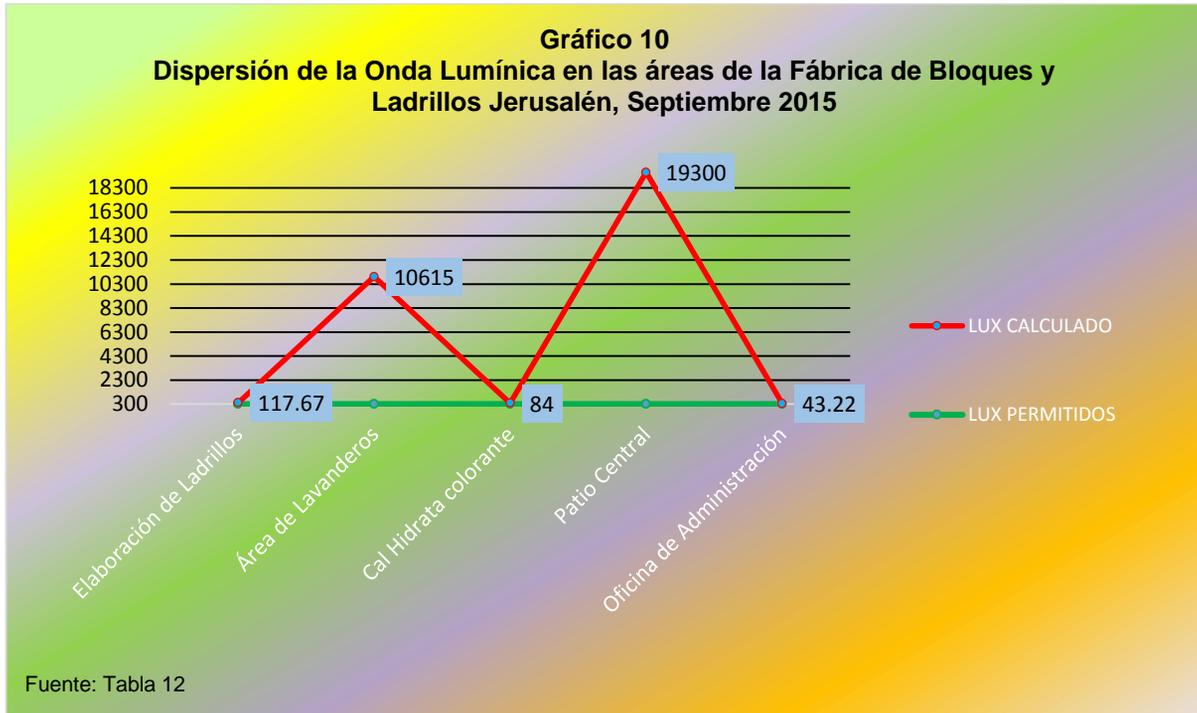
La onda lumínica en las distintas áreas de la fábrica tienen distintos lux de iluminación encontrando en Máquina de Ladrillos 117.67 lux, Área de Lavaderos 10615 lux, Cal hidrata colorante 84 lux, Patio 19300 lux y en la Oficina de Administrador 43.33; siendo el nivel permisible de acuerdo a la Ley 618 de 300 lux. (Anexos, Tabla 12)

Durante la realización de las mediciones en la Fábrica se determinó que únicamente las áreas abiertas tienen una iluminación adecuada, estando estas por encima de los 300 lux que de acuerdo a la legislación nacional vigente (Nicaragua), es el límite permisible en los lugares de trabajo en la Industria, Compilación de Normativas en materia de Higiene y Seguridad del Trabajo; Capítulo III, Iluminación, Arto 20. ⁽⁷⁾

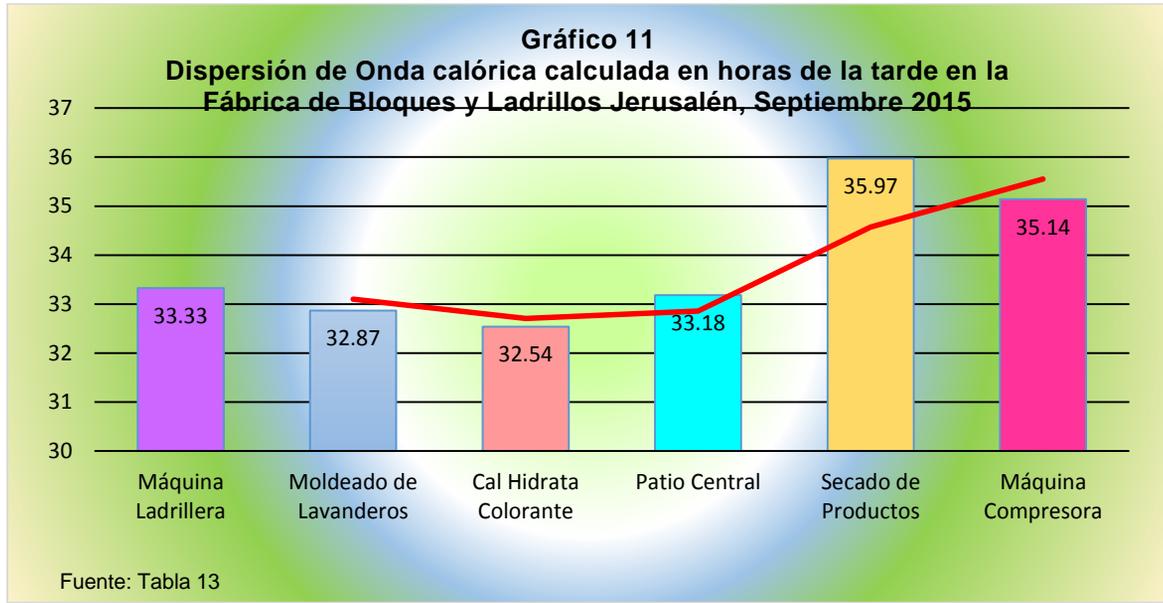
Al realizar las mediciones de temperatura en las distintas zonas de la fábrica se encontró que la temperatura en el área de elaboración de ladrillos fue de 33.33 °C, 32.87 °C para el área de Moldeo de Lavaderos, en la Cal Hidrata Colorante fue de 32.54 °C, 33.18 °C para el Patio Central, 35.97 °C en la zona de secado y 35.14 °C para el área de elaboración de Bloques. (Anexo, Tabla 13)

Ley 618, Ley General de Higiene y Seguridad del Trabajo, Capítulo II, Temperatura y Humedad Relativa.

Artículo 223. La ventilación deberá asegurar en los frentes de trabajo y en las zonas de paso (zona activa), una temperatura húmeda igual o menor a 30° C. y una temperatura seca igual o menor a 32° C. En cualquier condición de humedad la temperatura seca del aire no podrá ser mayor a 35° C., siempre que se emplee ventilación mecánica. ⁽⁷⁾

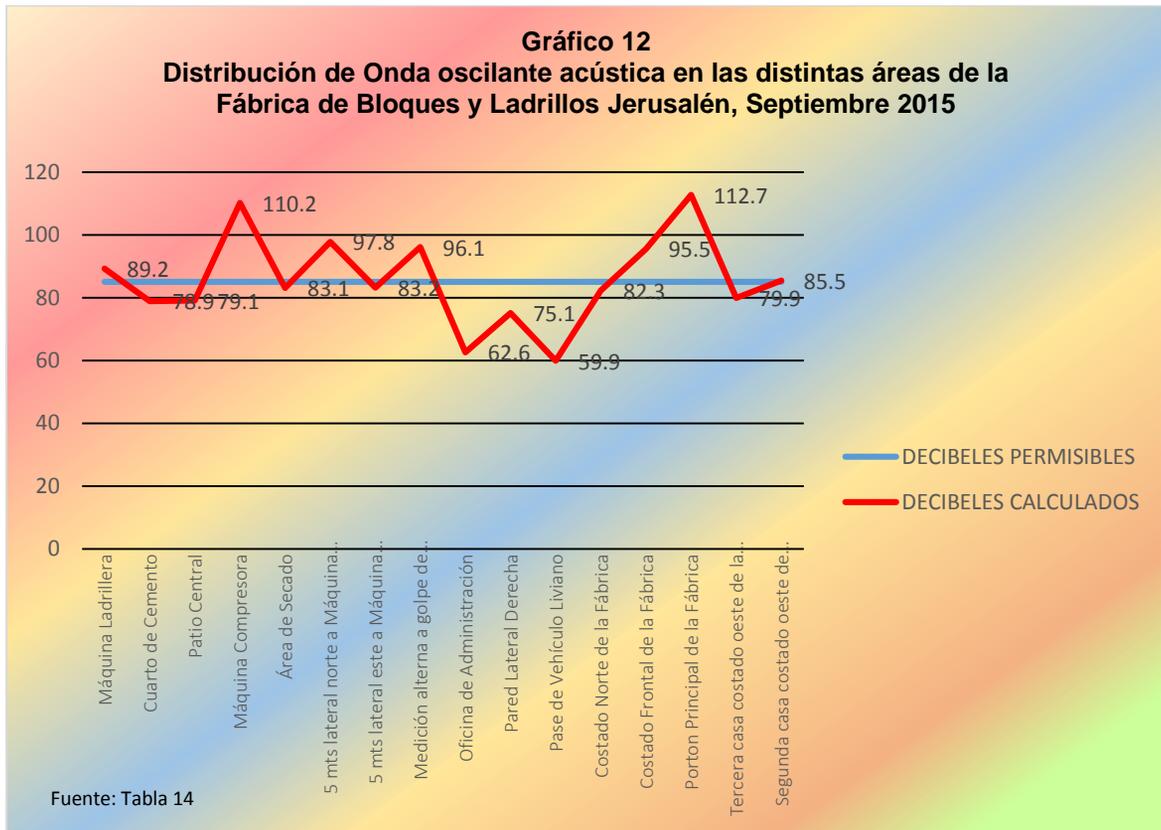
Para calcular el nivel de ruido se utilizó un sonómetro, realizando mediciones en 16 zonas tanto dentro de la fábrica como fuera de ella, las zonas medidas y sus resultados fueron: Zona 1 Máquina ladrillera 89.2 dB(A), zona 2 Cuarto de Cemento 78.9 dB(A), Zona 3 Patio de Bloques 79.1 dB(A), Zona 4 Máquina Bloquera 110.2 dB(A), Zona 5 Área de Secado 83.1 dB(A), Zona 5 mts lateral al norte de la Máquina Bloquera 97.8 dB(A), Zona 7 5mts al este de la Máquina Ladrillera 83.2 dB(A), Zona 8 Medición alterna al golpe de la Máquina Bloquera 96.1 dB(A), Zona 9 Oficina del Administrador 62.6 dB(A), Zona 10 Contiguo a pared lateral derecha 75.1 dB(A), Zona 11 pase de Vehículo Liviano 59.9 dB(A), Zona 12 Costado Norte de la Fábrica 82.3 dB(A), Zona 13 Farmacia frente a la Fábrica 95.5 dB(A), Zona 14 Portón Principal 112.7 dB(A), Zona 15 Tercera casa costado oeste de la fábrica 79.9 dB(A), Zona 16 segunda casa costado oeste de la Fábrica 85.5 dB(A). (Anexo, Tabla 14)

La onda acústica presenta distintas variaciones en los ambientes de la Fábrica superando los niveles permisibles de 85 dB (A). La Ley 618, Ley General de Higiene y Seguridad del Trabajo, Arto 121.- A partir de los 85 dB (A) para 8 horas de exposición y siempre que no se logre la disminución del nivel sonoro por otros procedimientos se establecerá obligatoriamente dispositivos de protección personal tales como orejeras o tapones. En ningún caso se permitirá sin protección auditiva la exposición a ruidos de impacto o impulso que superen los 140 dB (c) como nivel pico ponderado. ⁽⁷⁾
