**UNIVERSIDAD NACIONAL AUTÓNOMA DE NICARAGUA**

**SEMINARIO DE GRADUACION PARA OPTAR AL TITULO DE INGENIERO CIVIL**

**DIAGNOSTICO DE LA SITUACION ACTUAL DEL LABORATORIO DE  
INGENIERIA DEL DEPARTAMENTO DE CONSTRUCCIÓN DE LA UNAN –  
MANAGUA**

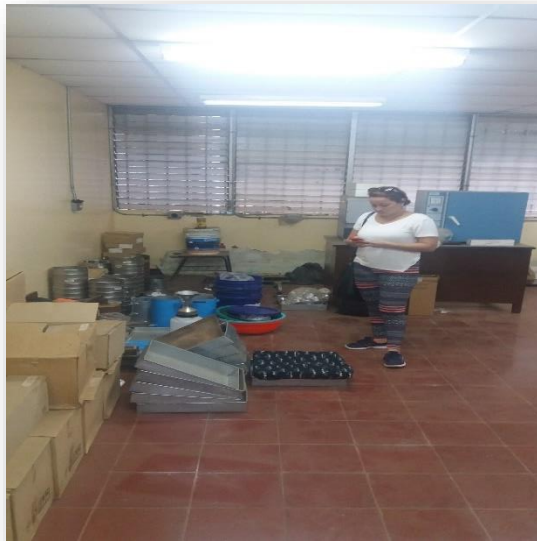
Esta área cuenta con 36.46 m<sup>2</sup> destinada para albergar todos los equipos (teodolito, estación total y niveles), utensilio auxiliares (Estadías, brújulas, plomadas y cintas métricas), pero actualmente todos estos mencionados se guardan en oficina de los docentes por inseguridad al movilizarlos desde el Rencito Universitario Rubén Darío (RURD) donde se realizan las practica, hasta el área que se destinó (RURMA) para su resguardo, quedando como una bodega para alojar equipos de las demás áreas como se muestra en la imagen 2.

Imagen 2. Área de Topografía usado como bodega.  
Fuente: Propia.

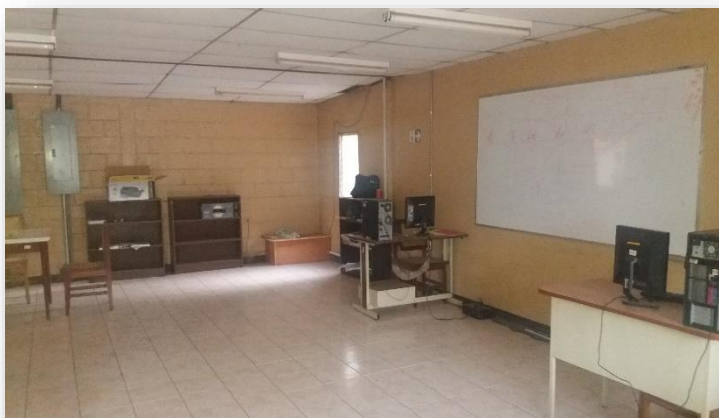
Esta área cuenta con 55.97 m<sup>2</sup>, destinada para albergar los pocos equipos que hay para ensayos de pavimento y asfalto, la cual no está siendo aprovechada por el estudiante al no existir clases prácticas de esta línea de investigación limitándose a la clase impartida en el salón, por la situación actual se recurrió a utilizarse como oficina del personal que labora permanentemente en estas instalaciones, (dos encargados de áreas y un encargado general) como se puede apreciar en la imagen 3.

Imagen 3. Área de Asfalto y pavimento usada como oficina para docente.  
Fuente: Propia.

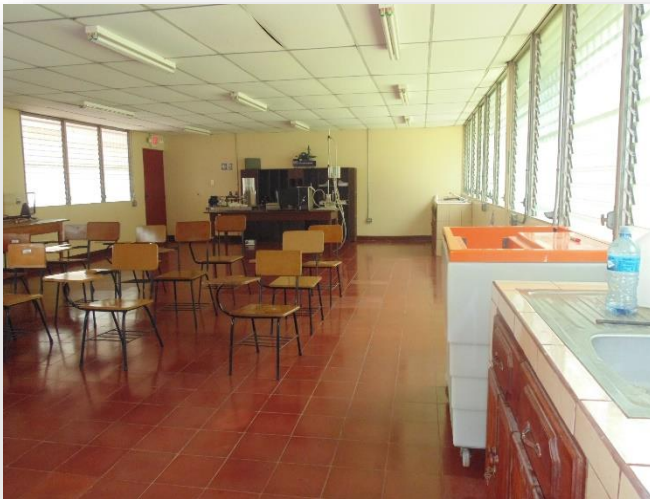
Los espacios destinados para la realización de prácticas en estas dos asignaturas comprende un espacio total de 80.60 m<sup>2</sup>, del cual, en su mayoría alberga equipos de hidráulica y las correspondientes al plan de estudio de ingeniería sanitaria I y II no se realizan por ausencia de equipos necesarios, cabe señalar que un equipo existente no posee software que le permita operarse en pruebas de presiones para puntos nodales de un red sanitaria simulada. (Ver imagen 4). La sección en la que esta hincado los equipos cuenta con el suficiente espacio como se mencionaba con anterioridad, pero por la ausencia de aulas destinadas para impartir la clase teóricas que se requiere para la realización de ensayos. (Ver imagen 5.)

Imagen 4. Área de Hidráulica y sanitaria, equipos y pupitres en una misma sección.  
Fuente: Propia.

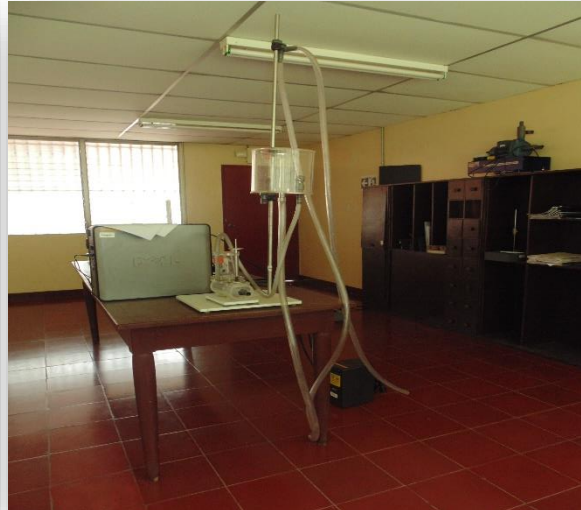
Imagen 5. Equipo de área de hidráulica sin uso por falta de Software.  
Fuente: Propia.

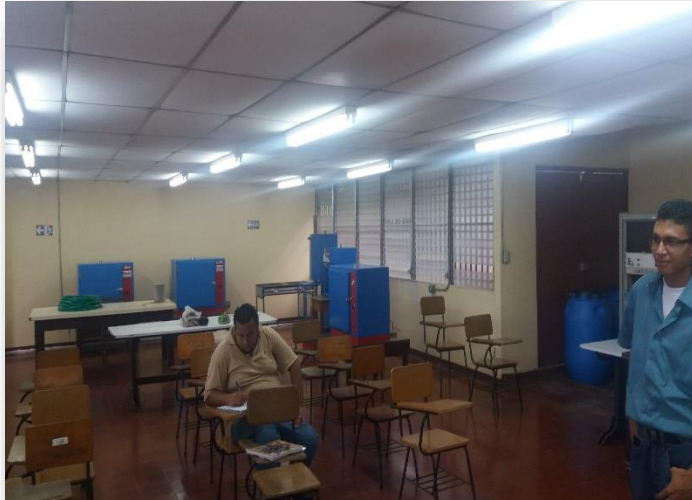
Imagen 7. Área de suelo y materiales, equipos y pupitres en una misma sección.  
Fuente: Propia.

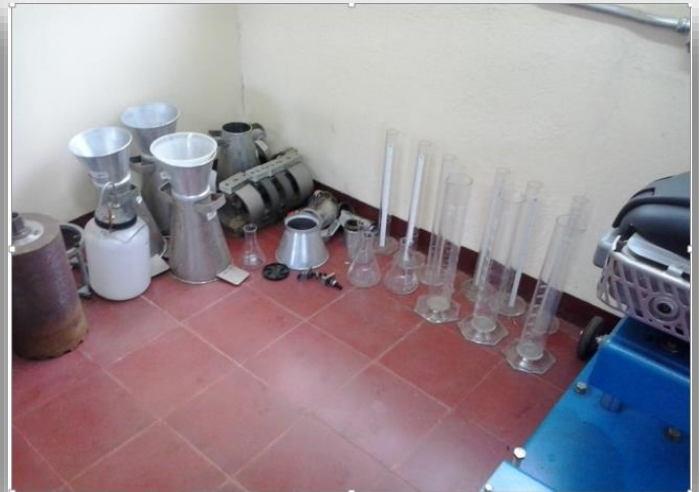
estén en el piso como lugar de resguardo( Ver imagen 7.) y otros estén a distancia considerable de equipos sensibles por como: balanzas y los hornos se encuentran juntos en un espacio muy reducido por lo que las altas temperaturas tienden a dar problemas de calibración y desequilibrar la sensibilidad de estos artefactos electrónicos.

Imagen 6. Equipos en el piso, falta de espacio para vitrinas y estantes como medida de seguridad.  
Fuente: Propia

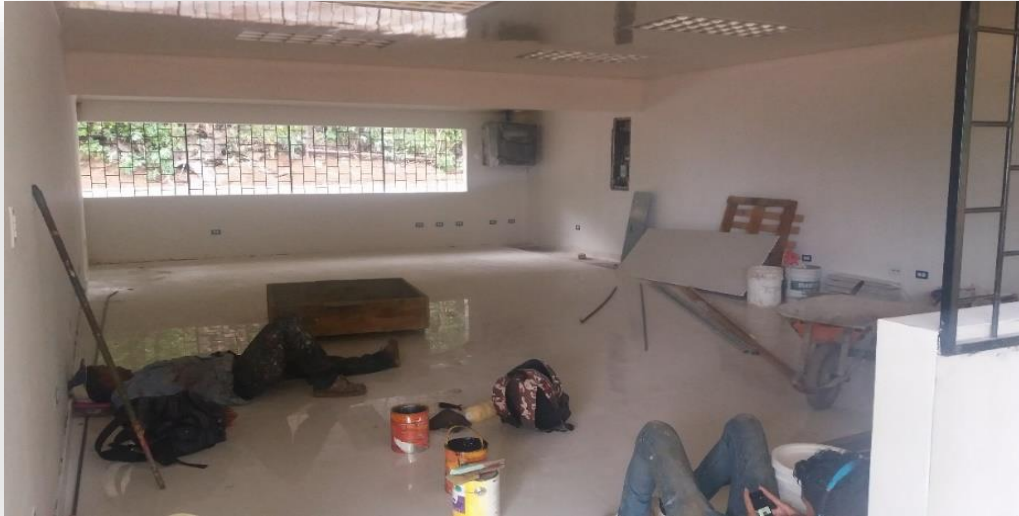
A pesar de que la infraestructura no es más importante que la existencia de los equipos, si esta no presenta la eficiencia adecuada para que se realicen las pruebas, el laboratorio se sumerge en un deterioro general, puesto que la edificación es la presentación del sitio, todas las áreas tienen un gran déficit de espaciamiento, por lo cual las áreas de laboratorio son utilizados como oficinas de los instructores y a su vez como sección de clase teórica, cabe señalar también el único espacio

existente destinado a aula de clase que poseíamos ahora fue destinado para el laboratorio de Biotecnología.

Imagen 8 aula que pertenecía a nuestros laboratorios y fue asignada al Laboratorio de Biotecnología actualmente.

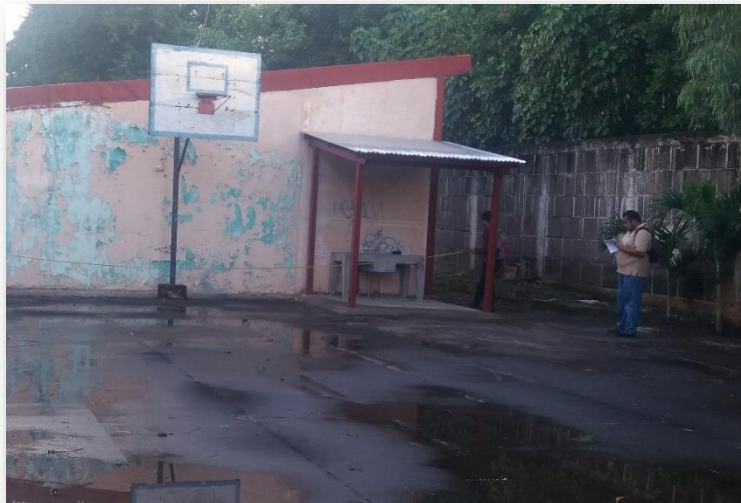
Ninguna de las áreas cuenta con fuentes de agua dentro de las instalaciones; en el área de hidráulica por ejemplo, el banco hidráulico para poder utilizarse tiene que llenarse con manguera, y al pantry que actualmente está construido, no le sirve el grifo ni sus tuberías. En el área de suelos, si el instructor de la prueba, tiene que enjuagar algún recipiente o deshacerse de alguna muestra que ya utilizo, tiene que salir e ir hasta el único lavandero que se encuentra en el costado oeste de la cancha.

Imagen 9 único lavadero que funciona como suministrador de agua para todas las áreas del laboratorio.  
Fuente: Propia.

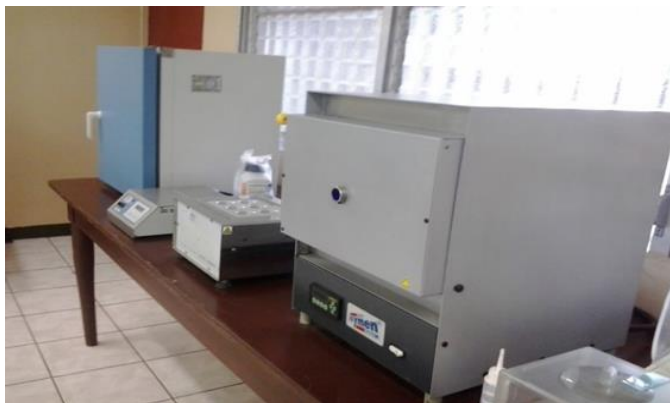
Debemos señalar que aunque en los últimos años se han efectuado algunos trabajos tendentes a mejorar las instalaciones eléctricas, todos han sido efectuados sobre los muros, para cubrir las necesidades más apremiantes del servicio tanto administrativo como operativo por lo que no puede ser estimado como definitivos.

Imagen 10 Falta de voltaje 220v para utilización de hornos de secadora.  
Fuente: Propia.

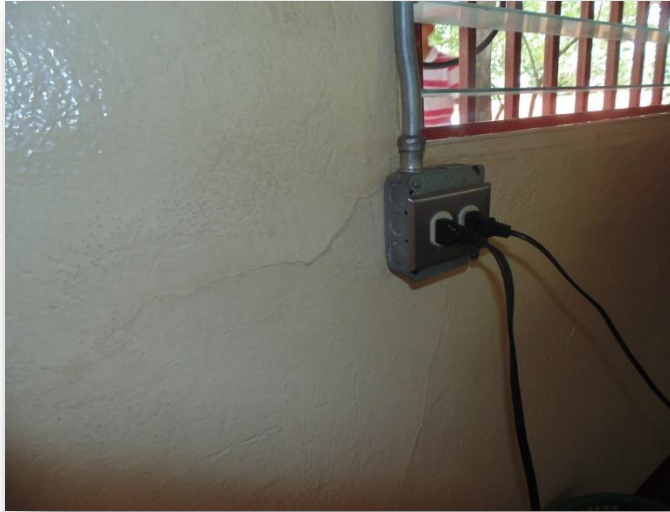
En el área de materiales y suelos, muchos de los artefactos (hornos), tienen que estar conectados a fuentes de energía y al no poseer suficiente conectores, se limita el ordenamiento de los mismo, puesto que se tiene que priorizar que estos queden ubicados cerca de los enchufes, afectando así ,a equipos muy sensibles como las

balanzas , ya que las altas temperaturas de los hornos aumentan el margen de error de las balanzas que también son eléctricas y también tiene que estar cerca de los conectores.

Imagen 11 pocas fuentes de energía, conectados directamente por fuera de la pared.

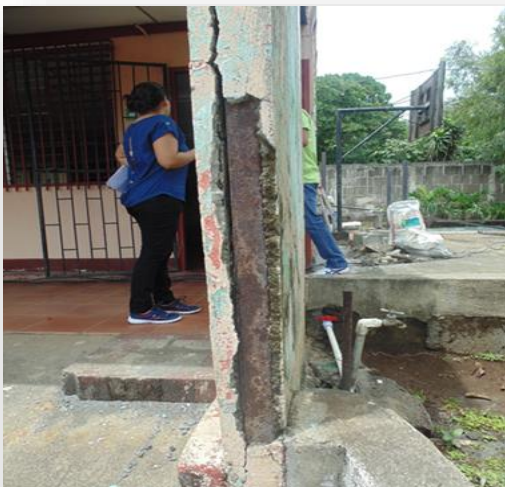
La estructura de las paredes en muchas esquinas en muchas esquinas se encuentra expuesto totalmente a la intemperie, por lo que acelera el proceso de corrosión de

Imagen 12 Deterioro de la mayoría de paredes. Paredes expuestas a la corrosión.

su esqueleto de hierro y permite una más rápida infiltración de humedad desde el suelo.

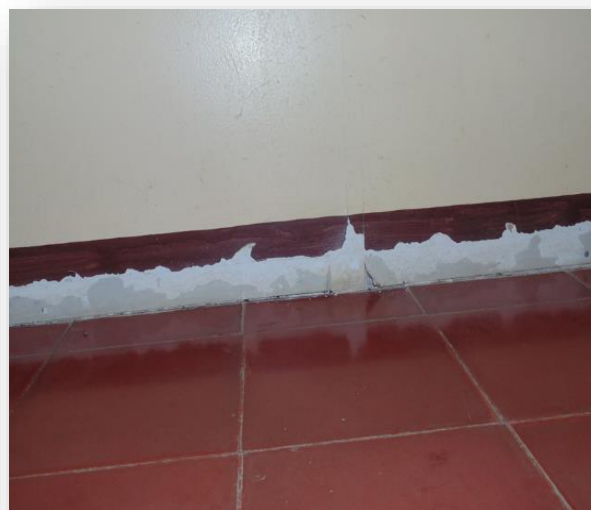
Imagen 13 Paredes sin recubrimiento en su parte inferior.

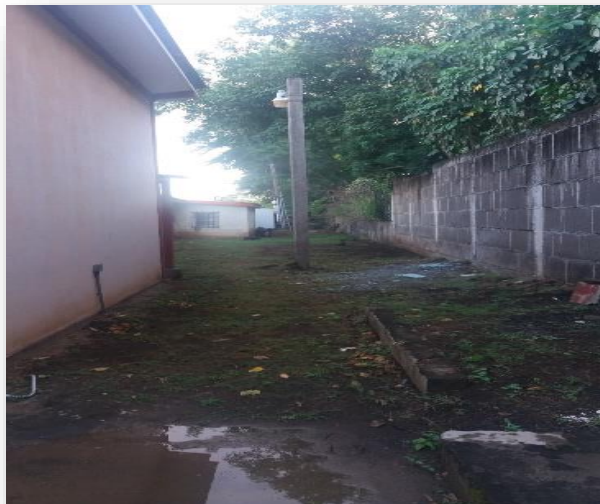
El laboratorio se encuentra ubicado al sur de este recinto, siendo uno de los últimos que colinda y está directamente expuesto a todas las escorrentías pluviales que bajan desde la cuesta, al no existir ninguna obra de drenaje esta se acumula en las cercanías de las paredes y produce encharcamientos que representan un riesgo para la salud del personal, puesto que se vuelven criadero de sancudos y focos para bacterias y hongos al ambiente, toda esta humedad se infiltra e incluso ha llegado a corroer muchos equipos metálicos además de las paredes que prácticamente se desmoronan en sus bordes por estar expuestas a constante humedad.

Imagen 14. Falta de canal de drenaje de agua pluvial.  
Fuente: Propia.

Mejoras aledañas al pabellón: Se necesita una obra de drenaje de aguas pluviales, en la zona sur, para evitar deterioro en sus paredes por la atura del terreno colíndate y por las mismas precipitaciones que este recibe en su estructura de techo.

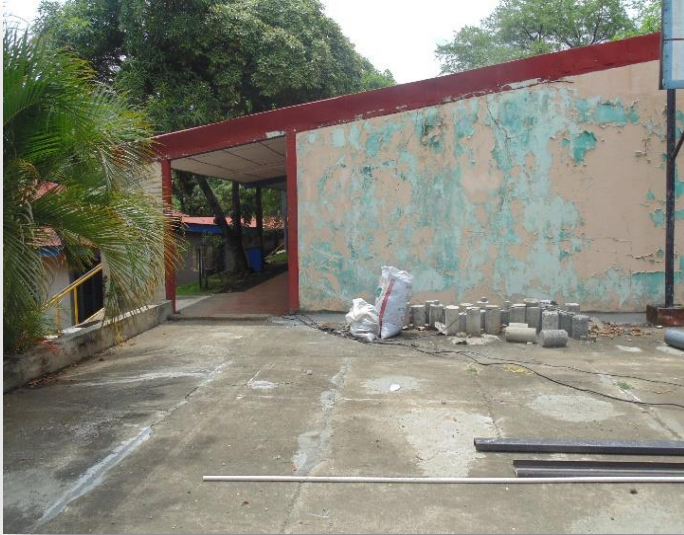
Desde hace aproximadamente diez años, no se pintan ninguna de las paredes, esto da un aspecto demasiado deteriorado a las instalaciones, aumentando el riesgo de infiltración de humedad en la parte sur puesto que existen problemas de drenaje en esa área, el armado de las verjas que resguardan las persianas de cada una de las ventanas tampoco recibe recubrimiento anticorrosivo, por lo que están oxidados a un nivel paupérrimo, dando un aspecto estético de abandono extremo.

Imagen 16. Todas las paredes están faltas de pinturas y dan aspecto de abandonado.  
Fuente: Propia.

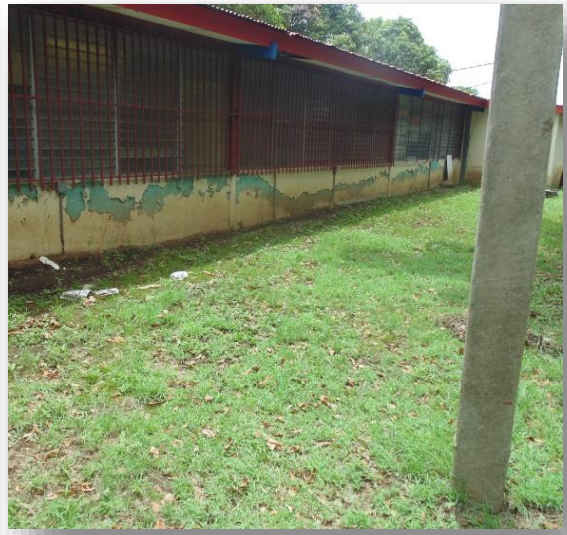
Imagen 17. Paredes y verjas sin pintar hace más de 5 años (costado sur).  
Fuente: Propia.

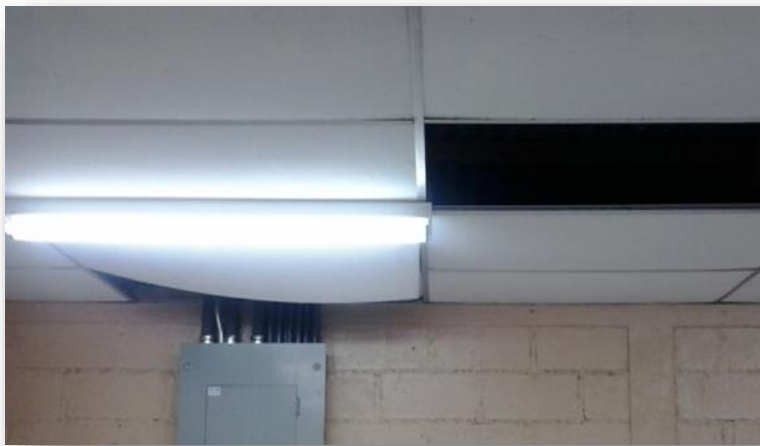
La estructura de techo del laboratorio se encuentra en buen estado, no posee goteras ni fugas, el único problema que presenta es su estructura de cielo falso que no tienen algunas láminas y esos espacios descubiertos dan mal aspecto.

Imagen 18. Cielo falso en mal estado.  
Fuente: Propia.

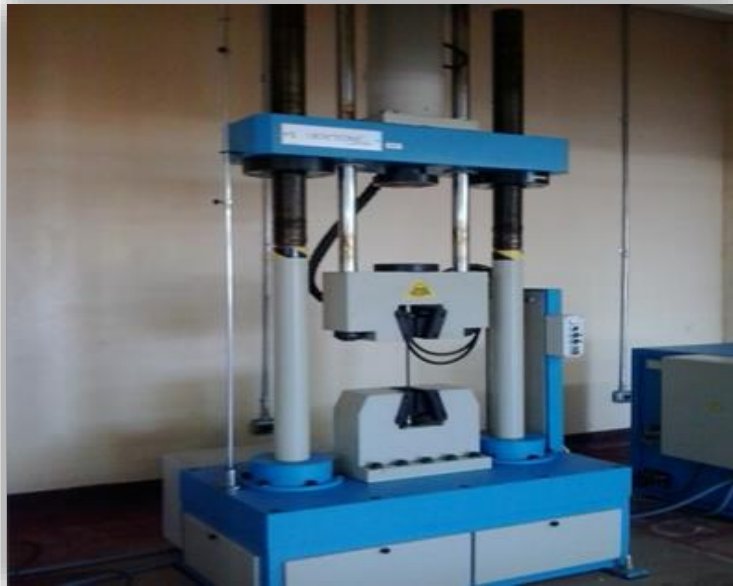
Actualmente, las únicas áreas en las que los estudiantes realizan prácticas son las de “materiales y suelos” y la de “Hidráulica y sanitaria”, porque a pesar que hay equipos relacionados a pavimento, estos no están en uso se encuentran resguardados en el área de topografía (bodega), el mismo problema lo tiene el área de estructuras, la mayoría de sus equipos están en bodega, la mezcladora, y la máquina universal, que antes funcionaba (se dañó por falta de voltaje) y se encuentran resguardadas en el área de suelos.

Imagen 19. Máquina universal (área de estructuras) ubicada en el área de materiales y suelos  
Fuente: Propia.

Mejoras al área de Estructura: Se sabe que en el actual laboratorio los equipos para este tipo de prueba no son utilizados, por fallas mecánicas o falta de personal capacitados para su manipulación, perjudicando que el estudiante complete sus fundamentos práctico, los equipos existentes se encuentran en Materiales y suelo lo que lleva que tenga un menor espacio para el desarrollo de este tipo de ensayo, por lo cual se requiere tener una área mayor , con ventanas y entradas principal y secundaria con puertas de la misma dimensión de Hidráulica y con ventiladores para control de temperatura por el tipo de pruebas que se llegaran a desarrollar, contando un espacio destinado solo para esta disciplina se puedan realizar estudios propios en esta área confiando en una futura adquisición de personal capacitado para manipulación de los equipos que esta área.

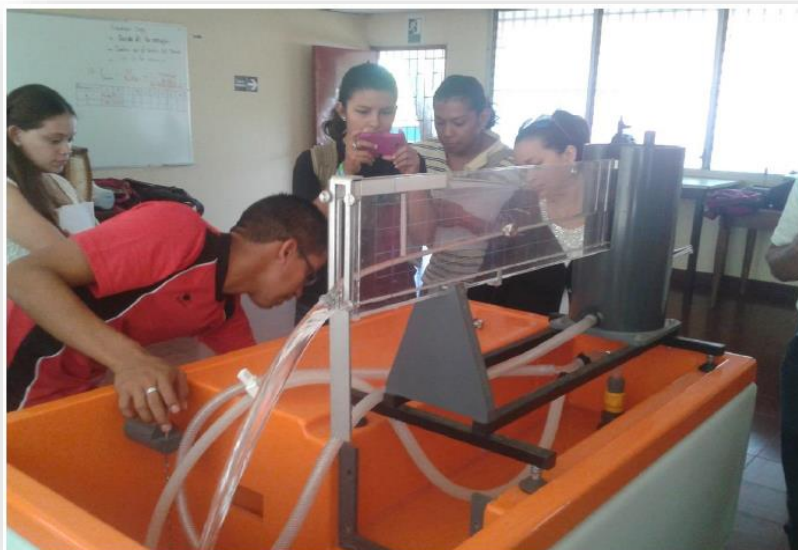
No posee ningún equipo operando en el área de sanitaria y las pruebas que competen al programa académico-teórico de Hidráulica no está completo; el canal para demostración de flujo (turbulento, laminar etc.), es muy pequeño para que el estudiante pueda observar el resalto hidráulico.

Imagen 20. El canal es muy pequeño para poder observar los diferentes tipos de flujo.

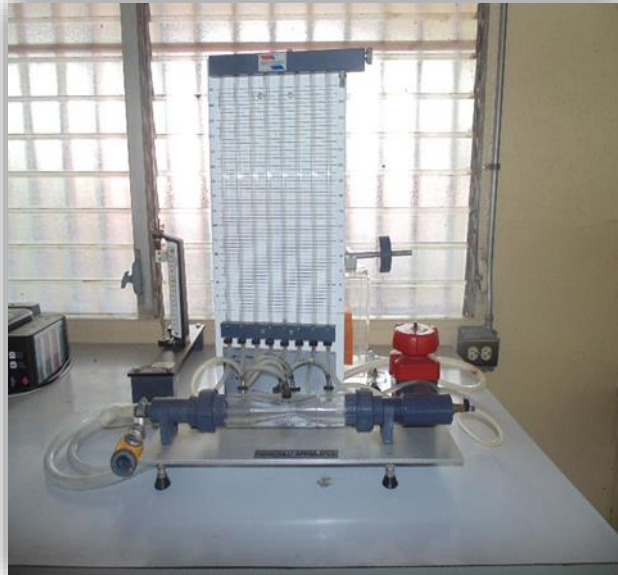
masitas de peso están golpeadas, el equipo flujo a través de un orificio está manchado y no hay sustancia de disolución y tiene pequeñas fugas de agua.

Imagen 21. Muchos de los equipos no tienen repuestos de manguera y bridas.
