INGENIERÍA INDUSTRIAL.

DIAGNÓSTICO INICIAL DE LOS RIESGOS LABORALES PRESENTES EN EL AREA DE BODEGA DE LA EMPRESA HIDAGRO DEL DEPARTAMENTO DE MASAYA, EN EL PRIMER SEMESTRE DEL AÑO 2021.

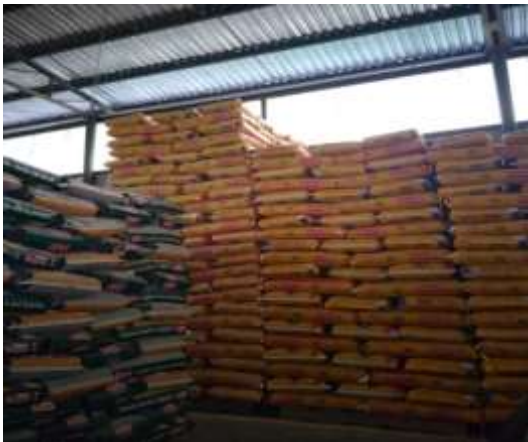
Ilustración 5 Estibas de concentrado

Caídas de objeto por derrumbamiento es el riesgo que se puede producir cuando un producto terminado es almacenado y estibado de manera incorrecta el cual este podría entrar en movimiento y caerse de la estiba provocando que este pueda caer sobre la humanidad y lesionar a alguna persona que labora en dicho sitio.
