RIESGO DE CONTAMINACIÓN POR ACTIVIDADES ANTROPOGENICAS AL LAGO COCIBOLCA

Uso de la Herramienta de Modelo Environmental Risk System (ERS)

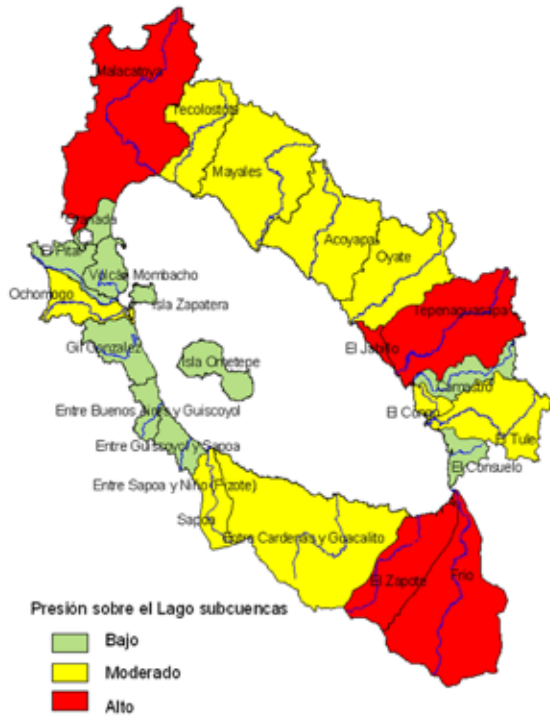
Figura 2. Superficie de Riesgo Ambiental Microcuencas Lago Cocibolca.

En la evaluación del riesgo, las zonas agropecuarias se valoran como de mayor intensidad, debido a la deforestación y la aplicación de agroquímicos. Las zonas de pendiente mayor de 30%, se consideran vulnerables a la erosión. Integrando las variables de modelo de fuentes puntuales, pendiente, distancia, precipitación y dirección de flujo, se ha obtenido la imagen de Superficie de Riesgo Ambiental para las microcuencas que drenan al Lago Cocibolca (Figura 2) y desde su cauce principal (Figura 3). Se observa entonces que las microcuencas de Malacatoya, Tepenaguaspa, Frío y Zapote ejercen alta presión a la calidad de agua del lago Cocibolca. Las microcuencas Tecolostote, Mayales, Acoyapa y Oyate, Sapoa y las microcuencas del sur, ejercen presión moderada, mientras que desde el Volcán Mombacho, El Pital, La isla de Ometepe y las Cuencas de Rivas y Granada excepto Ochomogo, ejercen una baja presión, que puede deberse a su poca intervención.
