UNIVERSIDAD
NACIONAL
AUTÓNOMA DE
NICARAGUA,
MANAGUA
UNAN - MANAGUA

**SEMINARIO DE GRADUACIÓN PARA OPTAR AL
TÍTULO DE INGENIERO GEÓLOGO.**

**“CARACTERIZACIÓN DE LAS CONDICIONES GEOLOGICAS PARA EL
DISEÑO DE COSECHAS DE AGUA EN LAS COMUNIDADES OCOTILLO Y
LA GRECIA, MUNICIPIO DE SAN JUAN DE LIMAY, ESTELÍ”.**

MANAGUA, DICIEMBRE DE 2017

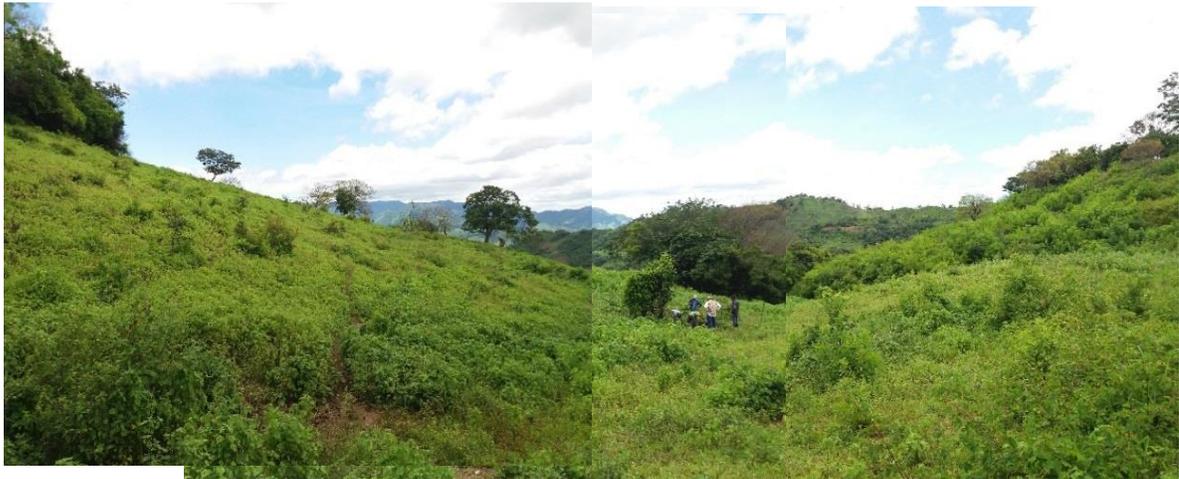
Foto 1. Vista panorámica del sitio Cosecha de agua Ocotillo.

Los sitios de cosecha de agua La Grecia y Ocotillo (Ver foto 1 y 2), están ubicados en el municipio de San Juan de Limay, departamento de Estelí (hoja topográfica 2855-I) (Ver figura 1). El Municipio de San Juan de Limay tiene una extensión territorial de 470 km², está ubicado al norte de Managua, capital de la República y a 45 km, de la cabecera Departamental, Estelí. La cabecera Municipal se encuentra a 281 metros sobre el nivel del mar (Ver mapa de elevaciones en anexos).

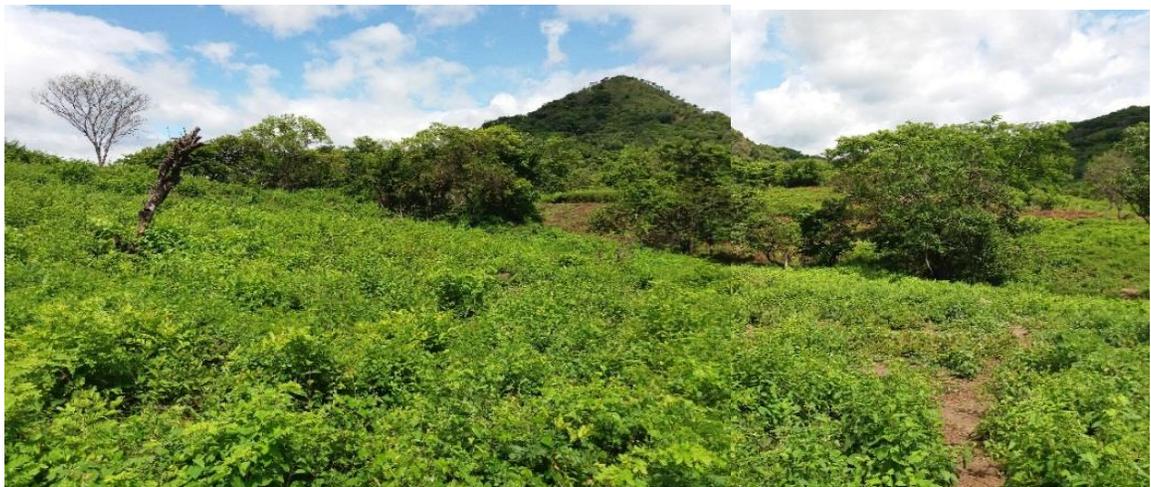
Foto 2. Vista panorámica del sitio Cosecha de agua La Grecia.

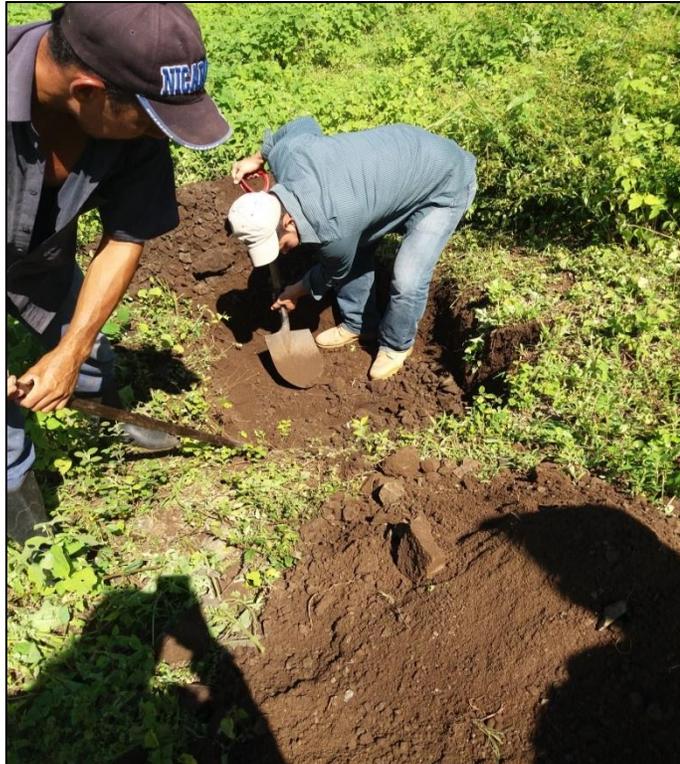
Foto 3. Excavación de calicata en los sitios de estudio.

Para la recolección de datos puntuales, se levantó información en calicatas de dimensiones de 2mx2mx2m, esta excavación, es de forma manual con pala, piocha o posteador (Ver foto 3). Se realizó muestreo de suelo recolectando una cantidad de 15 a 20 libras por cada muestra de suelo, estas identificadas con una ficha de muestreo, sellada para evitar su contaminación y posterior trasladarla al laboratorio de suelo para su análisis.

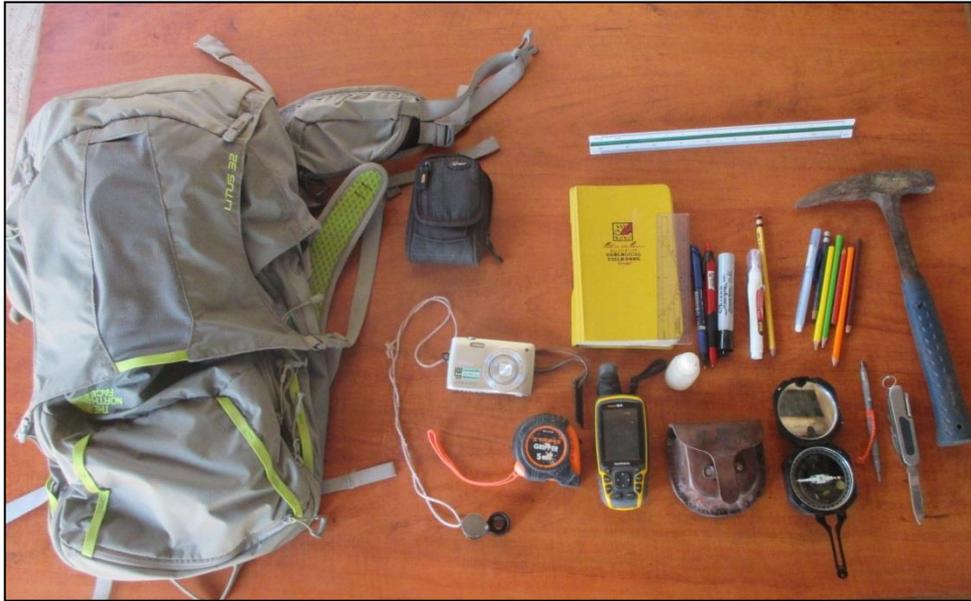
Foto 4. Equipo Geológico usado en la etapa de campo.

- Equipo geológico: brújula, martillo, lupas, cinta, libreta, escala, lápices, porta-mapa, bolsas para muestras, hojas milimetradas, etc. (Ver foto 4).

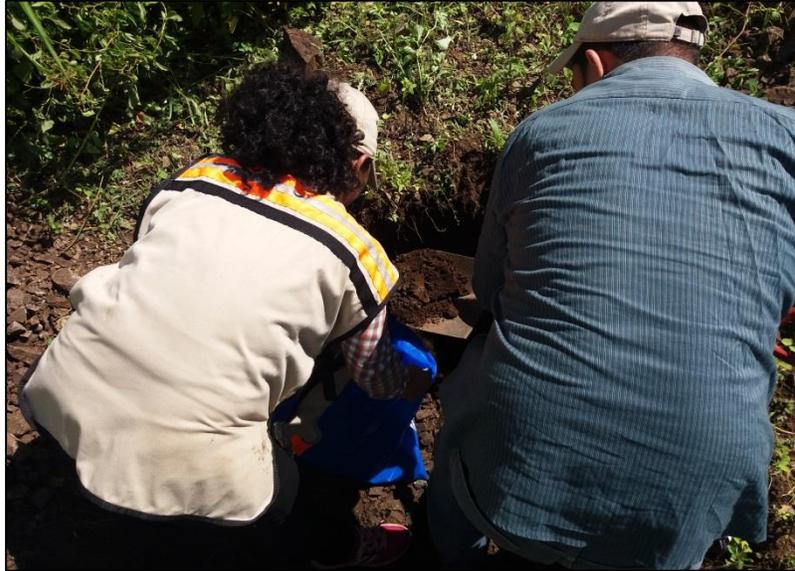
Foto 5. Toma de muestras de suelo recolectadas en las calicatas de los sitios de estudio.

Se recolectaron un total de 4 muestras de suelo encontradas en las calicatas de los sitios (Ver foto 5); para, realizar ensayos de laboratorio que determinaron la clasificación de los suelos.

Se tomó una muestra por cada estrato de suelo encontrado en las calicatas, las muestras se tomaron realizando un corte en la pared de estas. La distancia de cada calicata fue de 5 m aproximado para un total de 3 sondeos manuales, correspondiendo 2 calicatas en el sitio Ocotillo y 1 calicata en el sitio La Grecia.

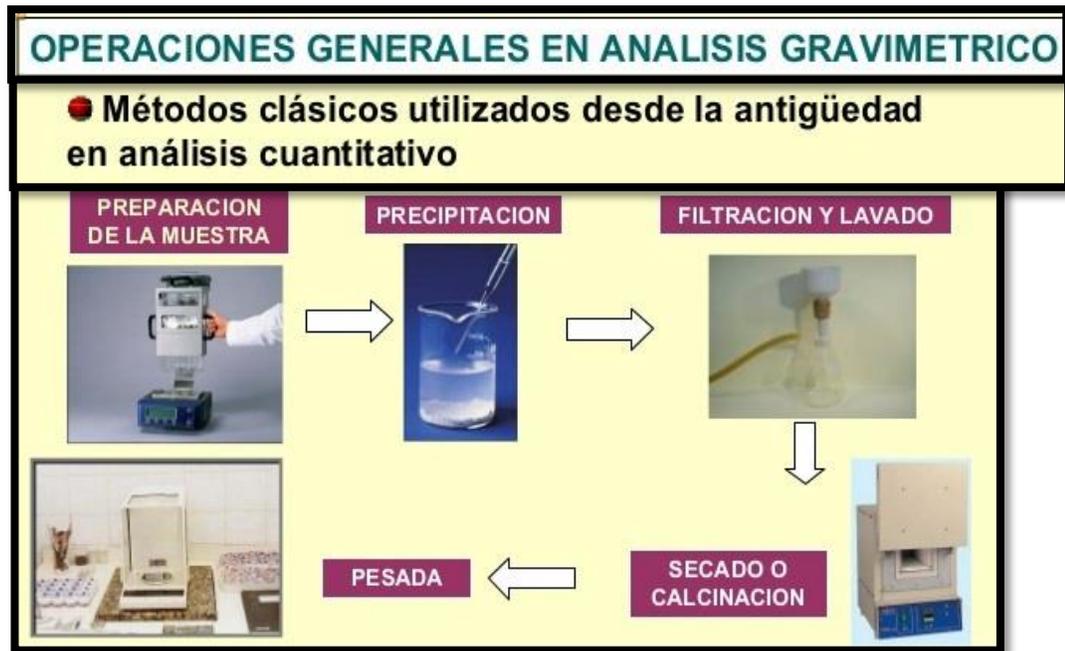
Figura 2. La figura muestra parte de los materiales usados para el análisis de un ensayo Gravimétrico así mismo ilustra el resumen del procedimiento que se realiza.

Para separar por tamaños se utilizan las mallas de diferentes aberturas, las cuales proporcionan el tamaño máximo de agregado en cada una de ellas. En la práctica los pesos de cada tamaño se expresan como porcentajes retenidos en cada malla con respecto al total de la muestra. Estos porcentajes retenidos se calculan tanto parciales como acumulados, ya que con estos últimos se procede a trazar la gráfica de valores de material (granulometría) (Ver figura 2).

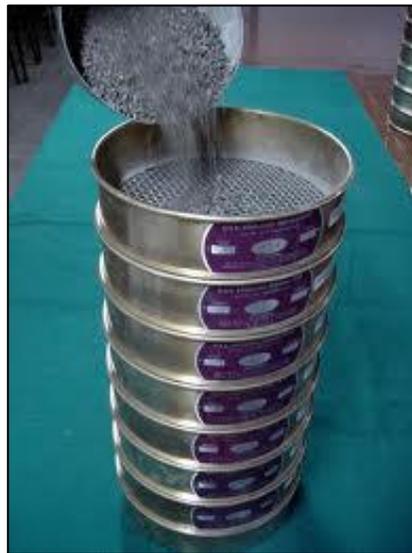
Figura 3. La figura muestra el juego de mallas o tamices que se utiliza para separar una muestra de suelo.

El ensayo trata básicamente de separar una muestra de agregado seco de masa conocida, a través de una serie de tamices de aberturas progresivamente menores, con el objeto de determinar los tamaños de las partículas. (Ver figura 3).

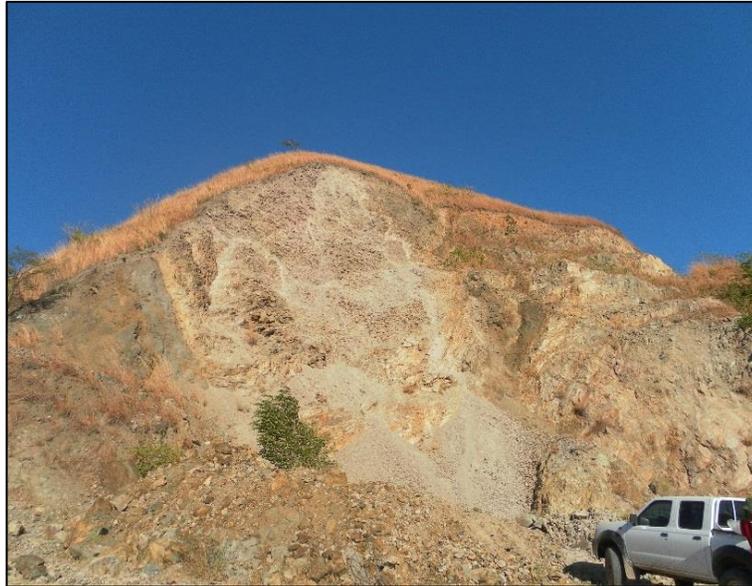
Foto 6. Domo Riolítico aflorante al SE, de la comunidad El Ocotillo, cerca de Loma Colorada El Pedernal, donde se observa la roca alterada por su coloración rojiza por abundante oxidación, coordenada E 547494 N 1460891.

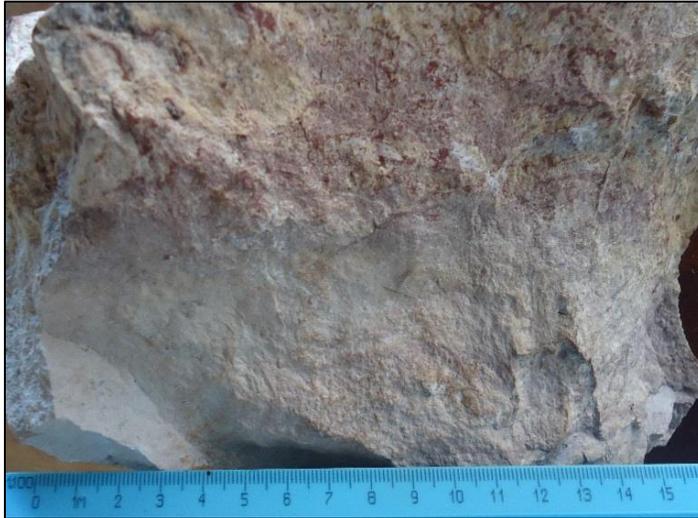
**Foto 7. Flujo Riolítico afanítico con leve alteración
sílica Loma Colorada al SE de Ocotillo coordenada
E 547494 N 1460897.**

Macroscópicamente la roca está en forma masiva con un color blanquecino a rojizo, producto del intemperismo, la roca presenta una matriz muy compacta, moderadamente silicificada y con posible alteración argílica. (Ver foto 7).

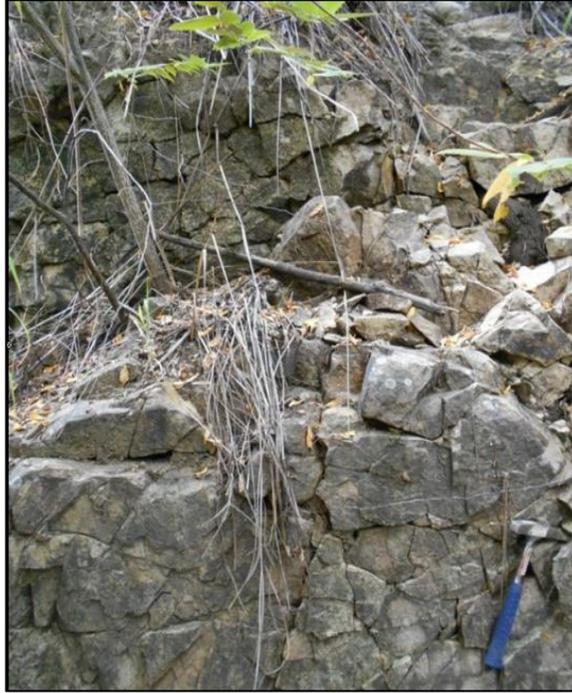
Foto 8. Afloramiento de flujo Andesítico fracturado en el sector NE de la comunidad la Grecia, coordenada E 545602 N 1455040.

Dicha roca es de origen volcánico de composición intermedia, presentándose en este sector compuesta fundamentalmente por plagioclasas cálcicas y piroxenos. Suele tener tonos grisáceos, a veces pardos o rojizos por alteración de la meteorización y oxidación (Ver Foto 8).

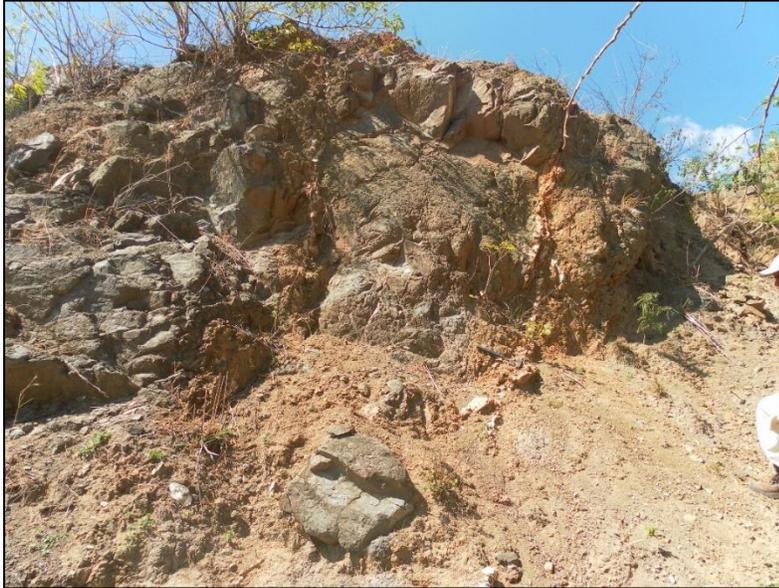
Foto 9. Andesita de flujo Textura afanítica, donde se observa la roca alterada por su coloración rojiza por abundante oxidación de hierro, con presencia de vetillas de 5cm de cuarzo drussico crustiforme al E de la comunidad Ocotillo cerca del Pedernal. Coordenada E 550320 N 1462100.

Estos flujos lávicos de composición intermedia que se encuentran alterados en algunos sitios esto se distingue por el cambio de coloración en la roca, pueden presentar un tono color rojo producto del óxido de hierro así también se presentan fracturados, ya sea por agentes estructurales y por los agentes de meteorización. (Ver foto 9).

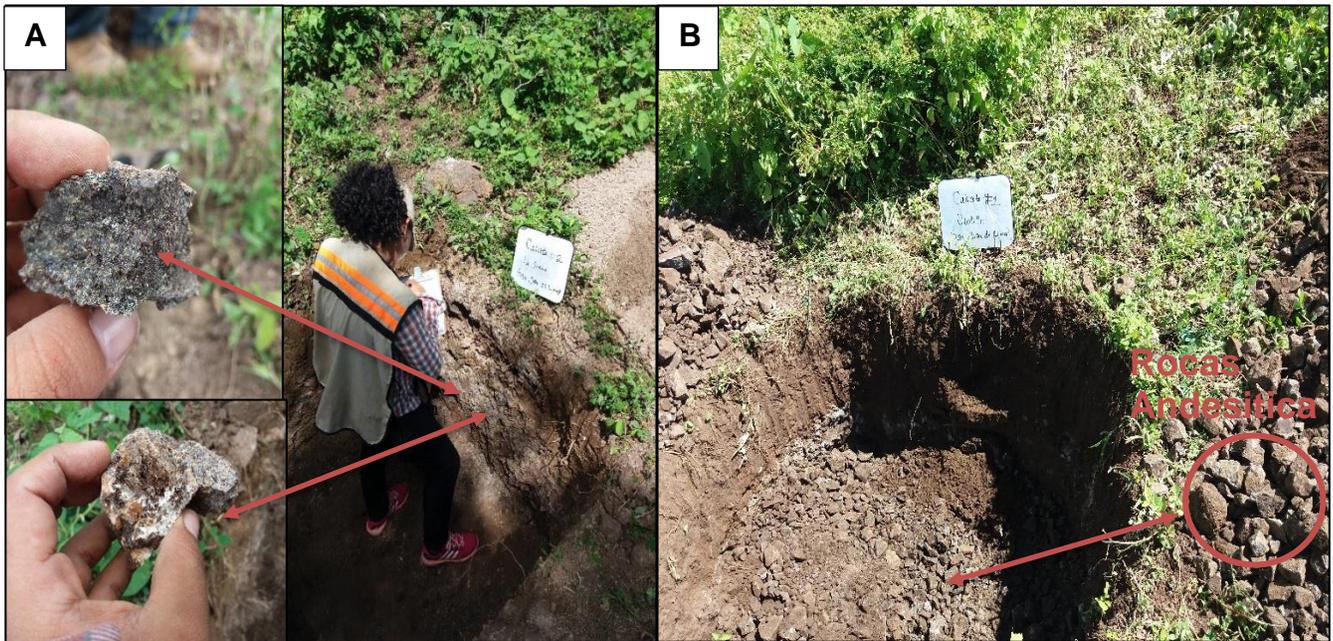
Foto 10. A) Calicata 1 sitio La Grecia, coordenadas E 546361 N 1456673. Donde se observa la roca andesítica textura porfirítica en la parte superior con oxidación de hierro y la andesita porfirítica por alteración hidrotermal sílica de cuarzo en la parte inferior. B) Calicata 1 sitio Ocotillo, coordenadas E 552344 N1463520. Presentándose rocas andesitas porfiríticas oxidadas por contenido de hierro parte inferior de la calicata.

Sub-Unidad Flujo Andesíticos Porfíricos (Tmca - Porf): esta Sub-Unidad se ubicó en las 2 calicatas de los sitios, en la calicata 1 de La Grecia, y en la calicata 1 de Ocotillo (Ver Foto 9), En la calicata 1 de la Grecia esta roca se presentó en cierto grado de oxidación y alto contenido de hierro provocado por los agentes que la meteorizan, se observa alteración hidrotermal sílica de cuarzo en pequeñas vetillas de 2 – 5cm. Y en Ocotillo dentro de la calicata 1, la roca andesita de color grisácea a verdeazulada, densa se presentó con una fracturación planar y grado de alteración medio debido a su oxidación de hierro. (Ver foto 10).

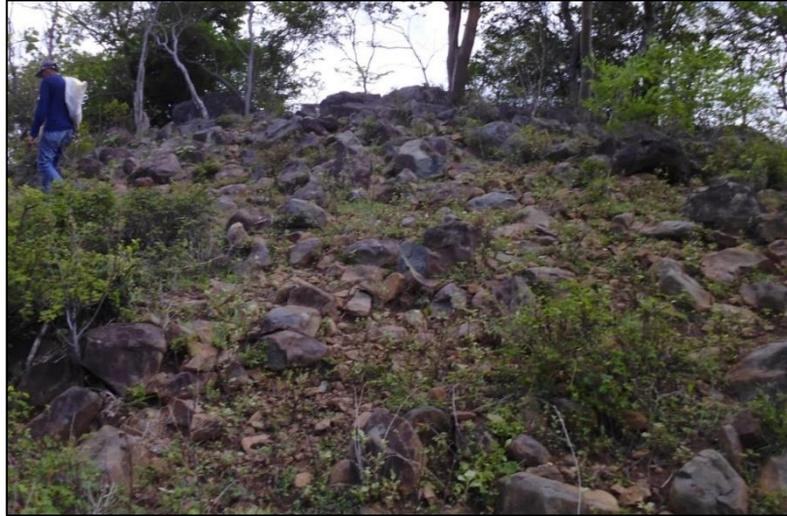
Foto 11. Afloramiento Andesítico textura porfiríticas al W entre las comunidades El Ocotillo – El Pedernal, coordenada E 550150 N 1462311.

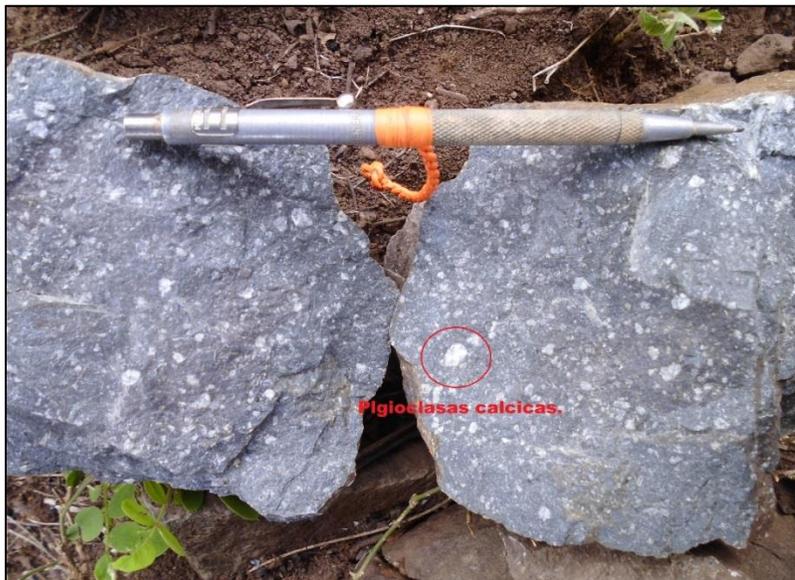
Foto 12. Representación macroscópica de Andesita porfirítica con alto contenido de plagioclasas cálcicas, coordenada E 550155 N 1462313.

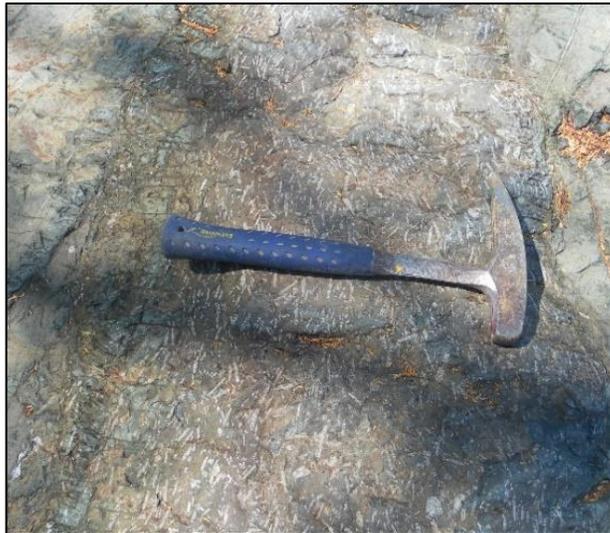
**Foto 13. Afloramiento Andesítico tobáceo
aflorante al N de la Grecia, Quebrada las
Brisas, coordenada E 544250 N 1453988.**

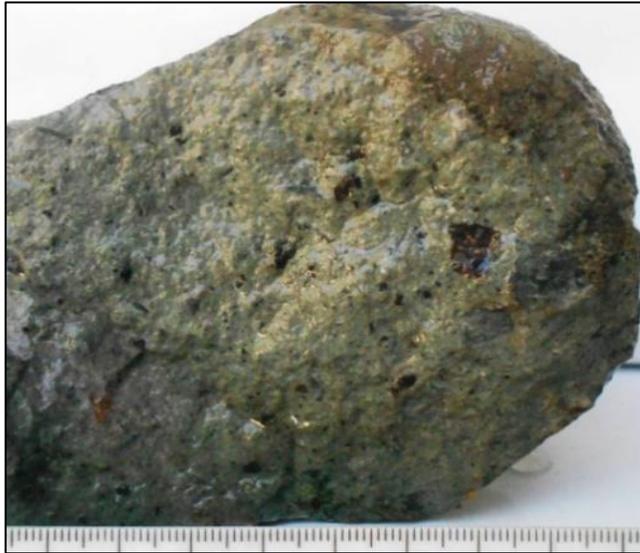
Foto 14. Andesita Tobácea Lítica de coloración verdosa por alteración clorita, encontrada en Quebrada la Grecia coordenada E 548021 N 1456986.

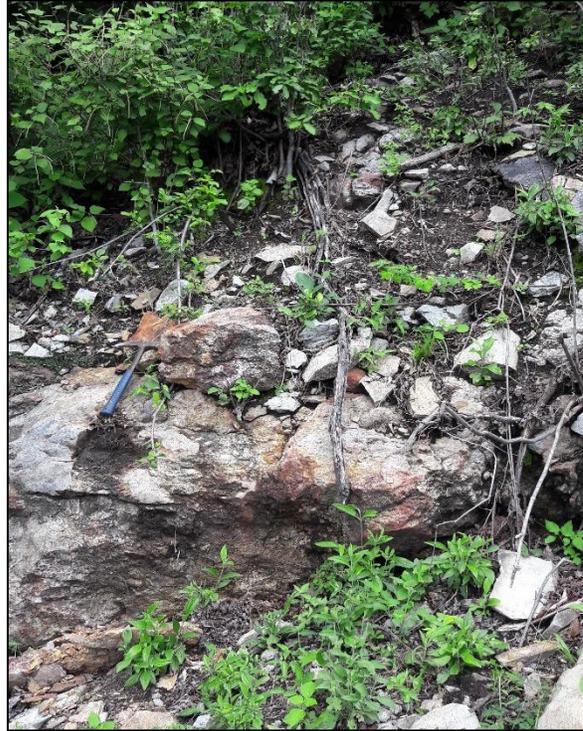
Foto 15. Representación de la unidad Dacitas tobáceas en afloramiento al NW de la Comunidad la Grecia sector Loma Las Solaras y San Antonio de los Platanares, coordenada E 546808 N 1458770.

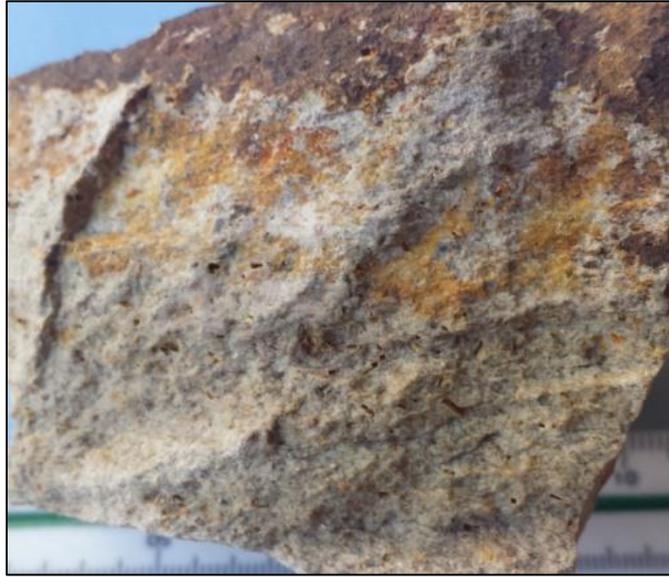
Foto 16. Dacita tobácea encontrado en el sector NW de la Grecia Loma las Soleras, coordenada E 546806 N 1458775.

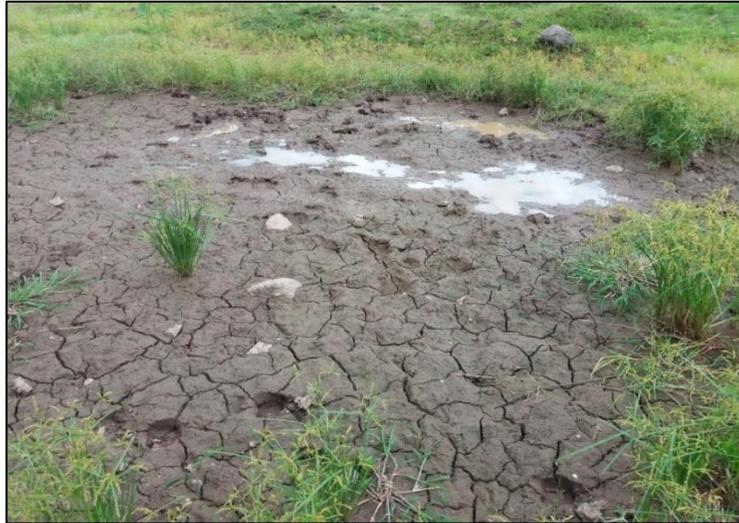
Foto 17. Vista en Planta de llano Las Brisas, suelo orgánico – arcilloso en el sector NW de la comunidad la Grecia, coordenadas E 548000 N 1457655.

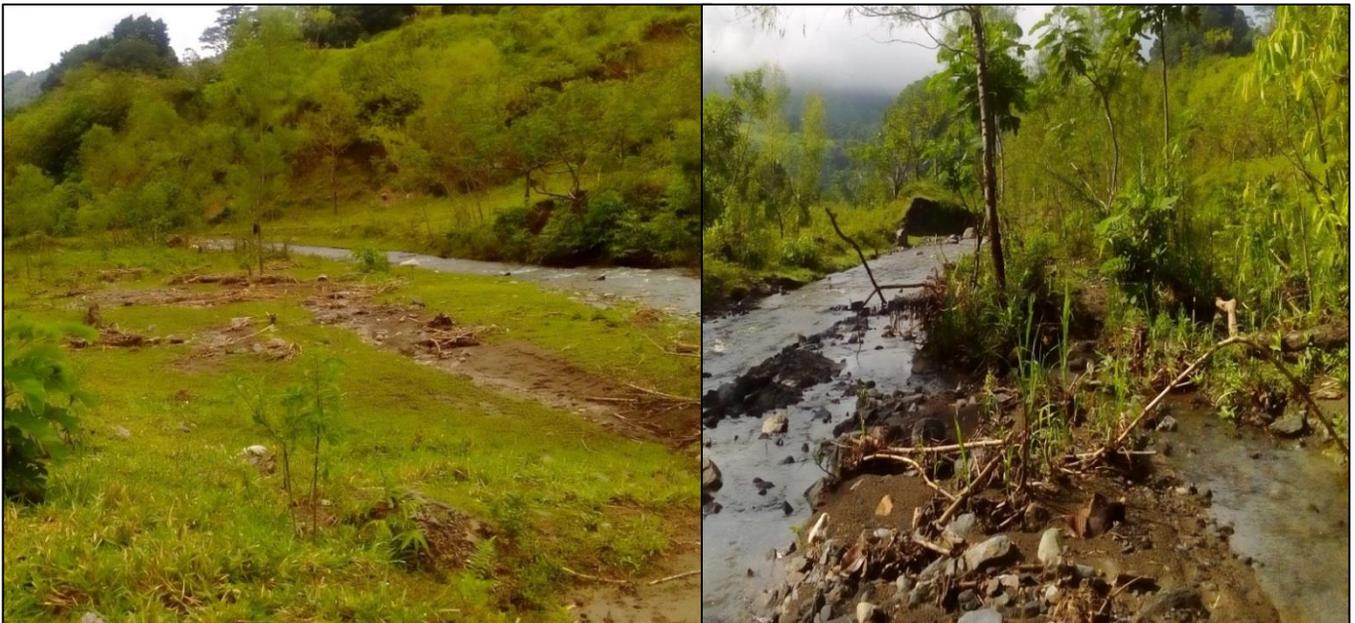
Foto 18. Presencia de cuaternario aluvial en forma de coluvio, suelo areno – arcilloso en Ocotillo en el sector de Loma Amarguito, Pase Redondo y Colocondo. Coordenadas E 552800 N 1461502.

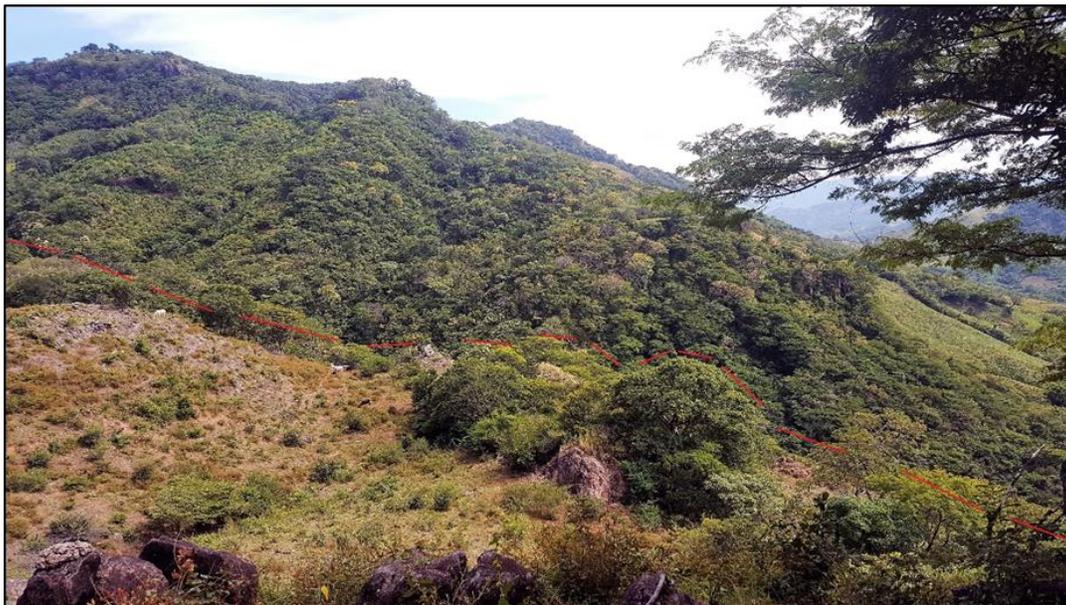
Foto 19. Lineamiento de falla en el sector Loma la Mestiza asociado a la geomorfología dominada por montañas con pendientes inclinadas. Coordenadas E 547900 N 1456430.

En el sector la falda de Loma la Mestiza se caracteriza por ser una falla con desplazamiento vertical Normal con fuerzas extensionales con una longitud de 630 m lineales, con un rumbo NE – SW definido N 60° E, marcando un plano de falla claro y en el cual en zonas locales se pueden observar pequeñas cizallas o estrías de fricciones. (Ver foto 19 y 20).

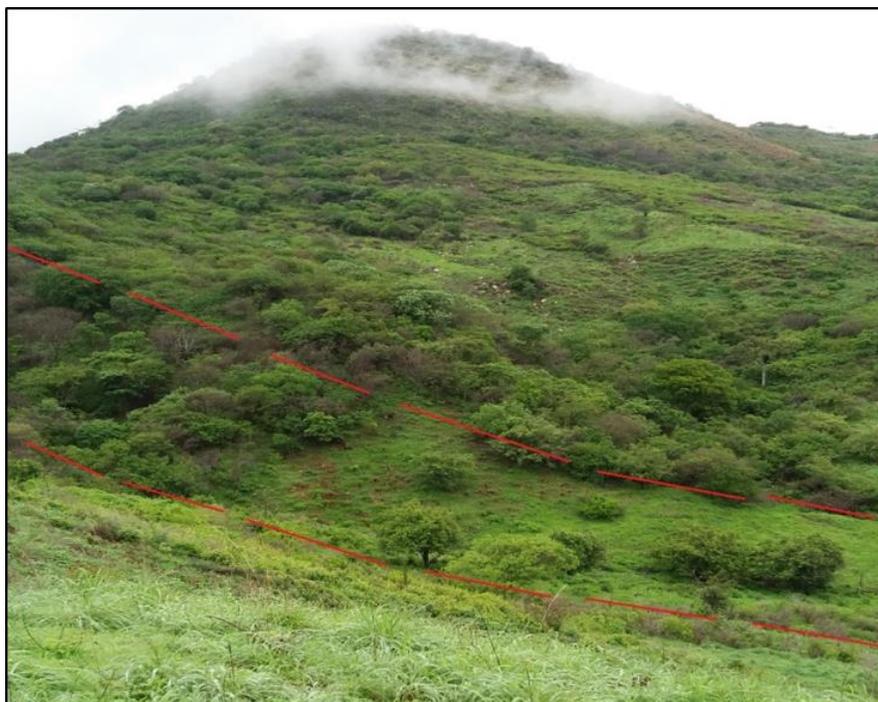
Foto 20. Zona de fallamiento con plano marcado en falda de Loma la Mestiza comunidad de la Grecia. Coordenadas E 548900 N 1455755.

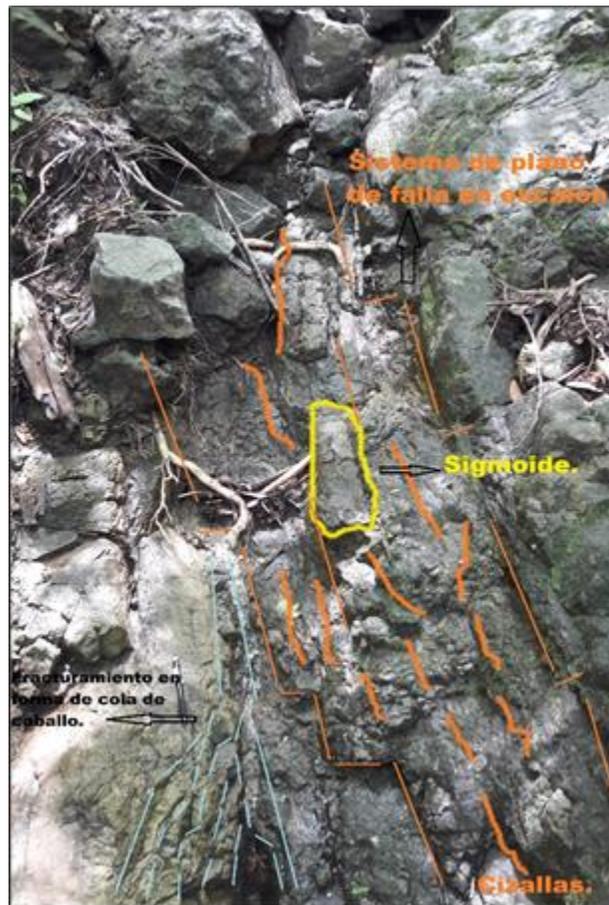
Foto 22. Corte en Quebrada El Cianuro donde se observa plano de falla en escalón, indicador cinemático en forma de cola de caballo y cizallas, al NE de la comunidad la Grecia. Coordenadas E 547320 N 1457310.

Litológicamente está representada por rocas de composición andesítica textura porfírica, sus indicadores cinemáticos más representativos encontrado en este afloramiento corresponden a bloques escalonados, presencia de sigmoide producto de un fuerte cizallamiento en el plano de la falla y un indicador cinemático en forma de cola de caballo paralelo a al sistema escalonado (Ver Foto 22).

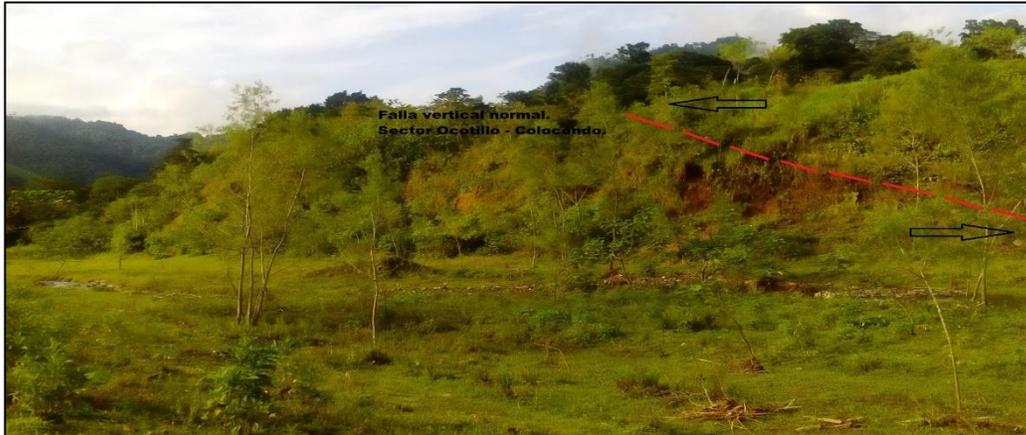
Foto 25. Corte aflorante donde se observa la presencia de falla normal donde las flechas de la imagen indican la dirección de movimiento normal de la falla. Se ubica entre El Ocotillo y Colocondo. Coordenadas E 554795 N 1462300.

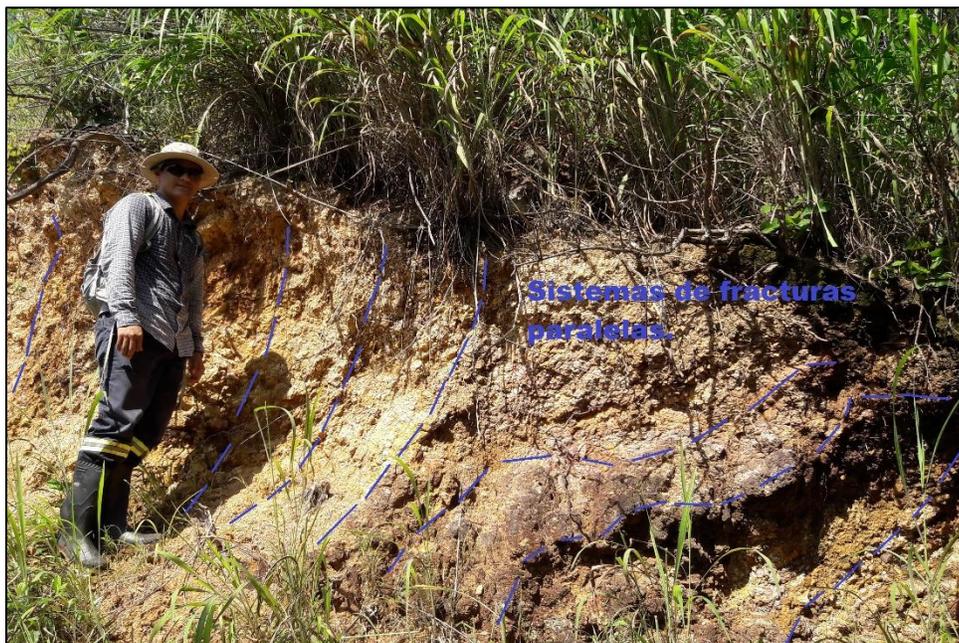
Foto 26. Corte aflorante litológicamente compuesto de riolitas observándose un sistema de fracturas paralelas. Se ubica entre El Ocotillo y Colocondo. Coordenadas E 554798 N 1462288.

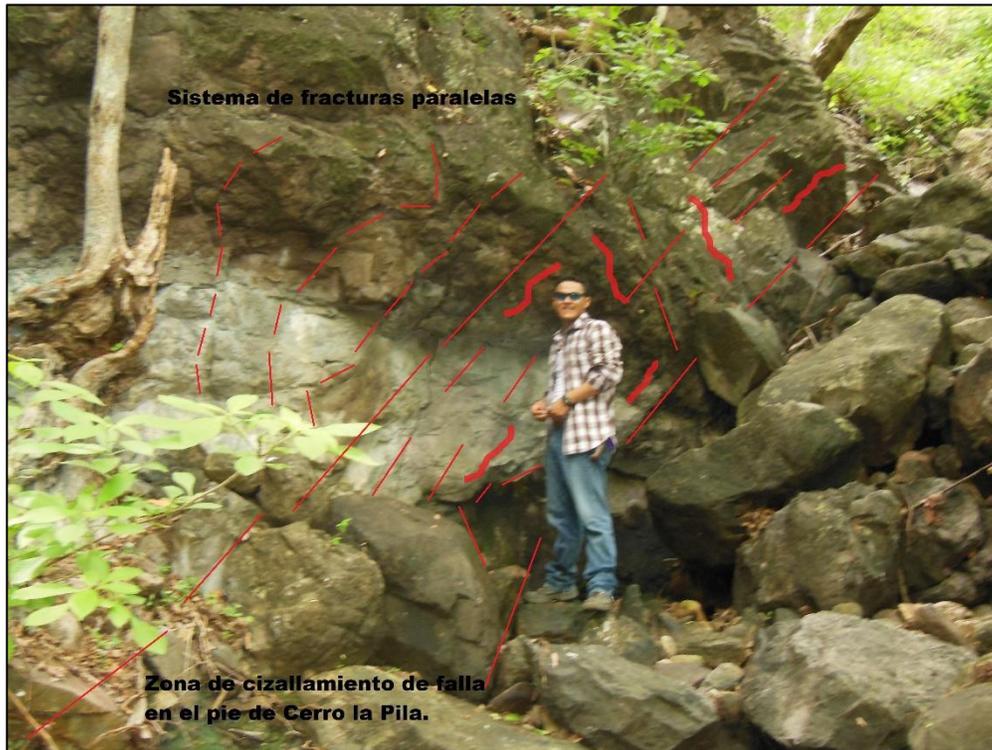
Foto 27. Zona de falla donde se observan indicadores cinemáticos guías de fallas como zonas de cizalla y un sistema de fracturamiento paralelo, en corte al pie del Cerro La Pila NE de la comunidad la Grecia. Coordenadas E 547110 N1454250.

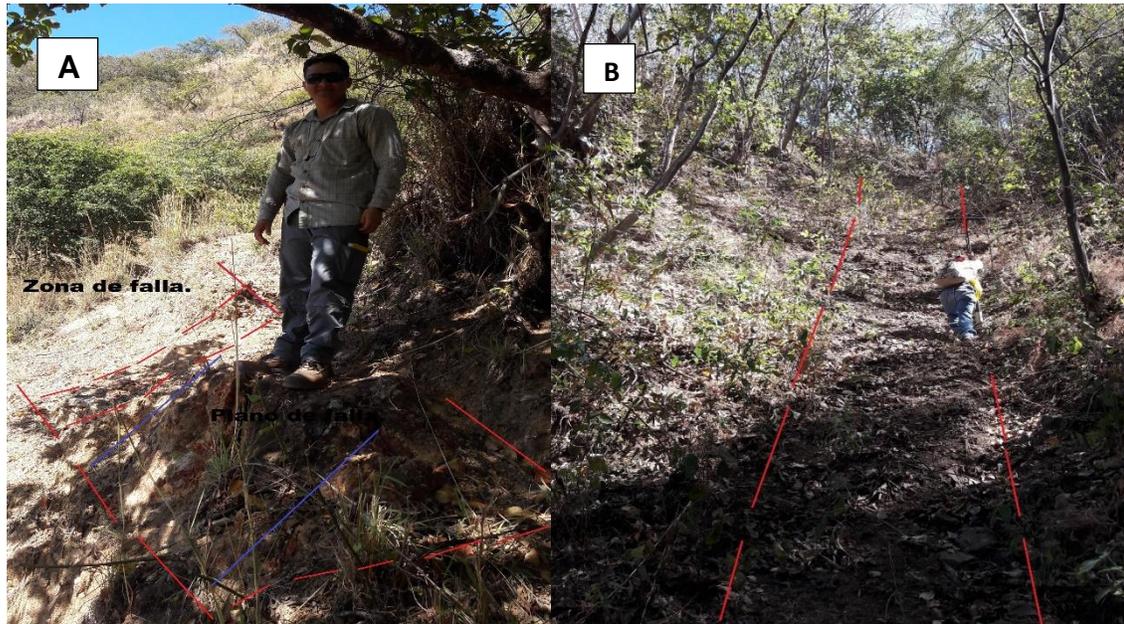
Foto 28. A) Corte aflorante donde se observa un plano de falla marcado junto con un sistema de fracturas paralelas sobre la misma falla normal. Coordenadas E 552902 N 1462250. B) Presencia de falla de con desplazamiento vertical normal. Sector El Jicarito – Loma Tierra Blanca. Coordenadas E 553100 N 1463000.
