**FACULTAD DE CIENCIAS E INGENIERIAS
DEPARTAMENTO DE TECNOLOGIA
INGENIERIA INDUSTRIAL**

Monografía para optar al título de Ingeniero Industrial

Tema: “Evaluación de las condiciones de seguridad en las escaleras de los edificios impares del Recinto Universitario Rubén Darío, UNAN-MANAGUA, durante el periodo de Noviembre del año 2018 a abril 2019”.

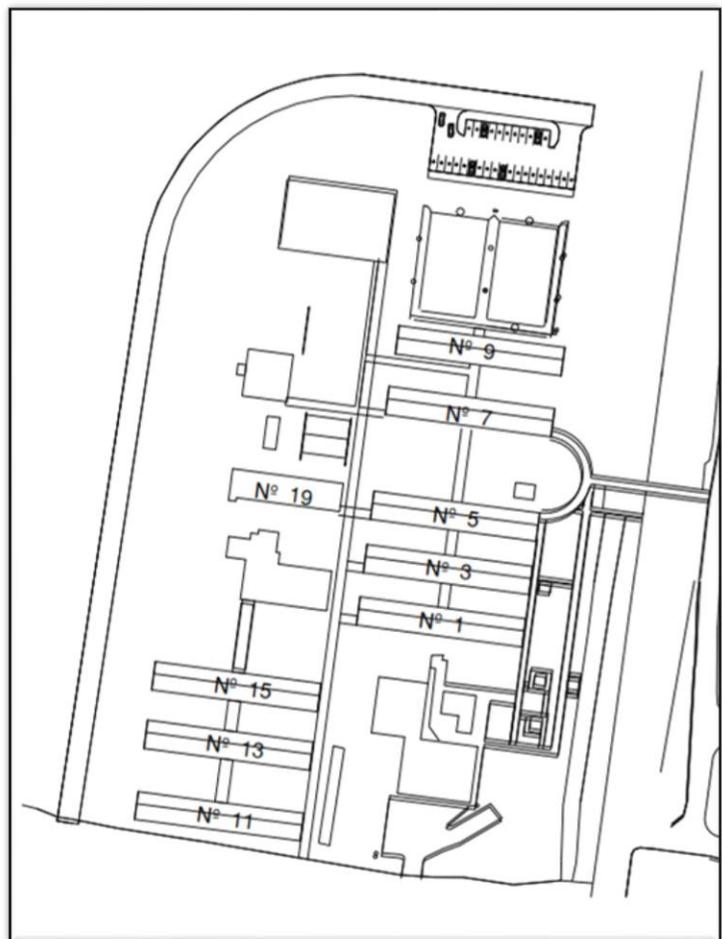
Ilustración 2. Diseño arquitectónico de la zona 1. Pabellones impares.

En la siguiente imagen (véase ilustración 2.) se aprecia los planos actuales de la zona 1 del Recinto Universitario “Rubén Darío”, en dicho plano solamente los pabellones que cuentan solamente con escaleras es el pabellón 11, 13 y 15 las cuales están elaboradas de concreto y no poseen los requerimientos necesarios para garantizar mayor seguridad a la comunidad Universitaria como son (Pasamanos).

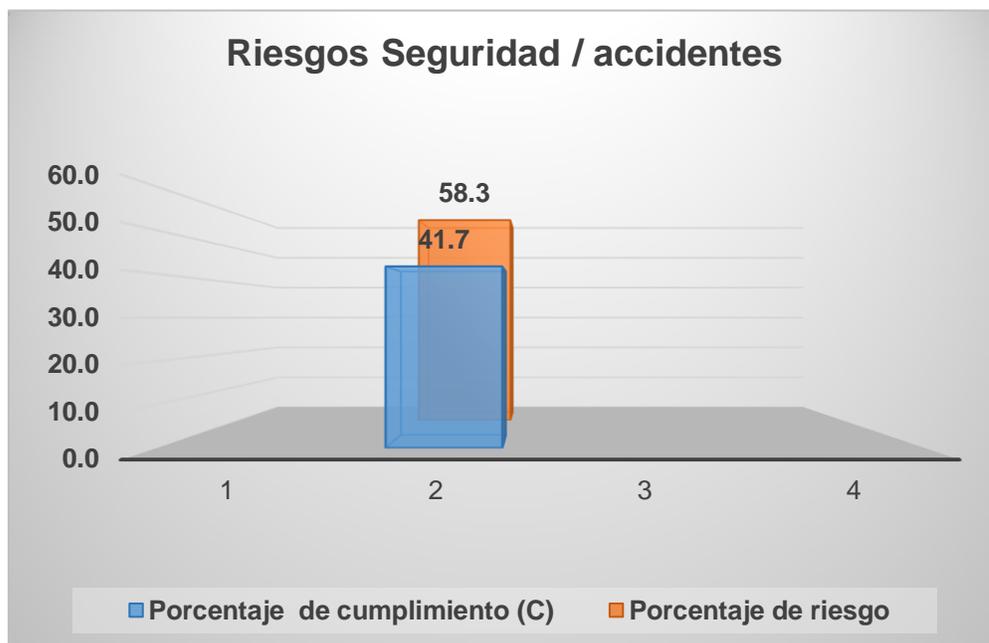
Gráfico 5. Riesgo/ incumplimiento de normativas, pabellón 11, 13 y 15.

Riesgo por incumplimiento de las normativas de la construcción es escaleras de concreto pabellón 11, 13 y 15.

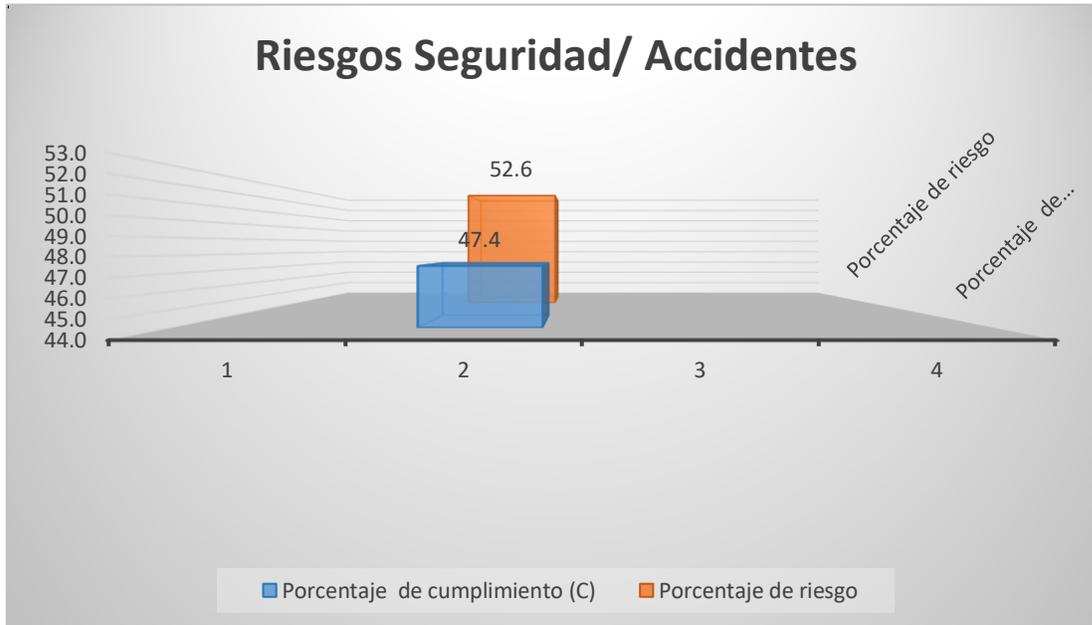
Gráfico 6. Riesgos / Incumplimiento de Normativas de construcción, escaleras metálicas pabellón 11, 13 y 15.

Riesgo por incumplimiento de las normativas de la construcción en escaleras metálicas pabellón 11, 13 y 15.

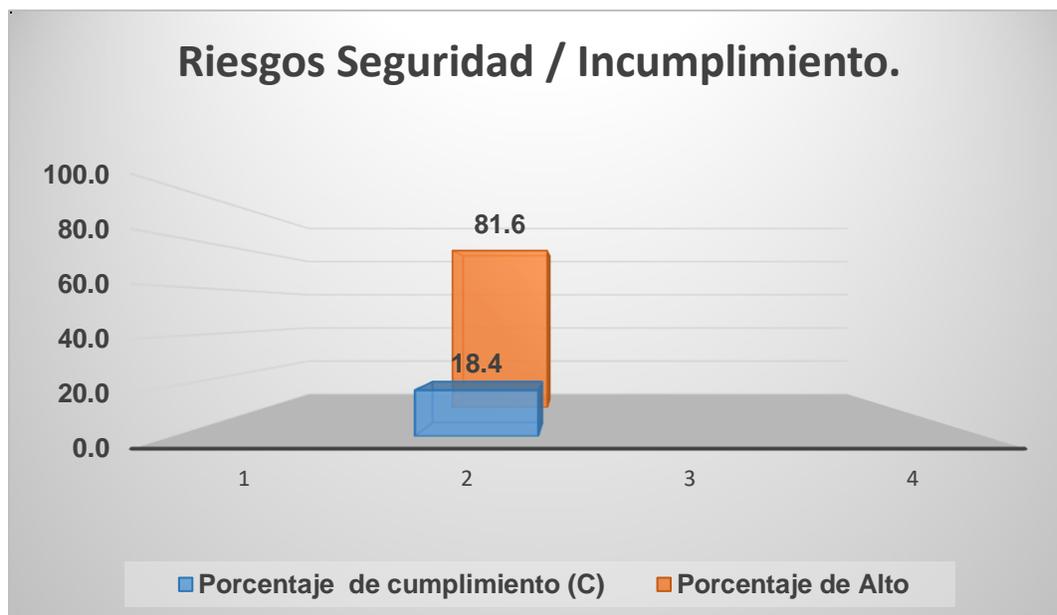
Gráfico 7. Riesgo / incumplimiento de normativas de construcción área de gimnasio y comisariato.

Riesgo por incumplimiento de las normativas de la construcción en el área que conduce al Gimnasio y Comisariato.

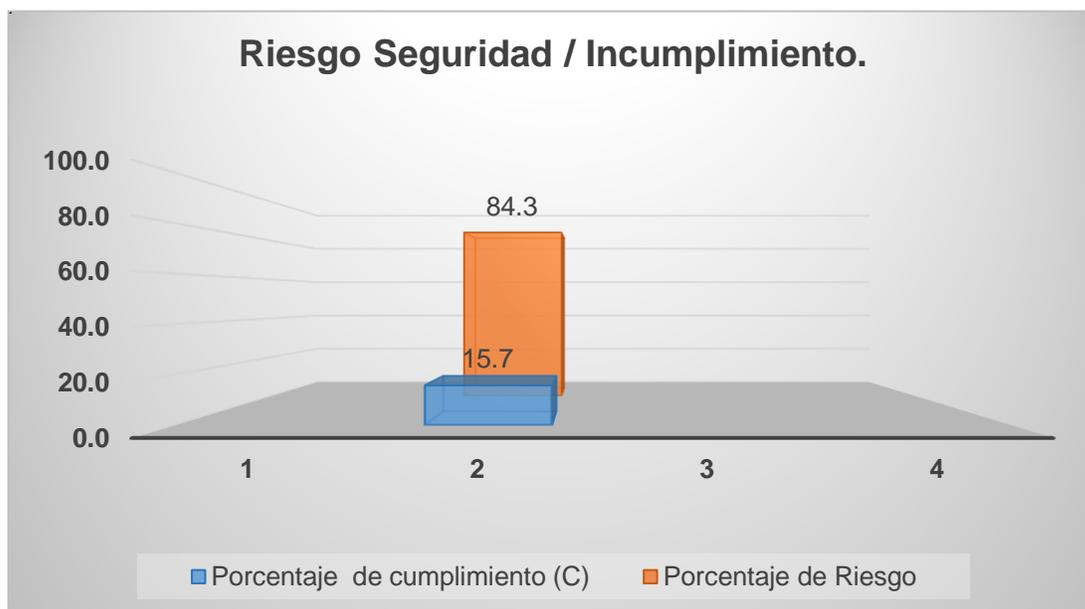
Grafico 8. Riesgo / incumplimiento de normativas de la construcción, pabellón 19.

Riesgo por incumplimiento de las normativas de la construcción en escaleras que brinde el acceso al pabellón 19.

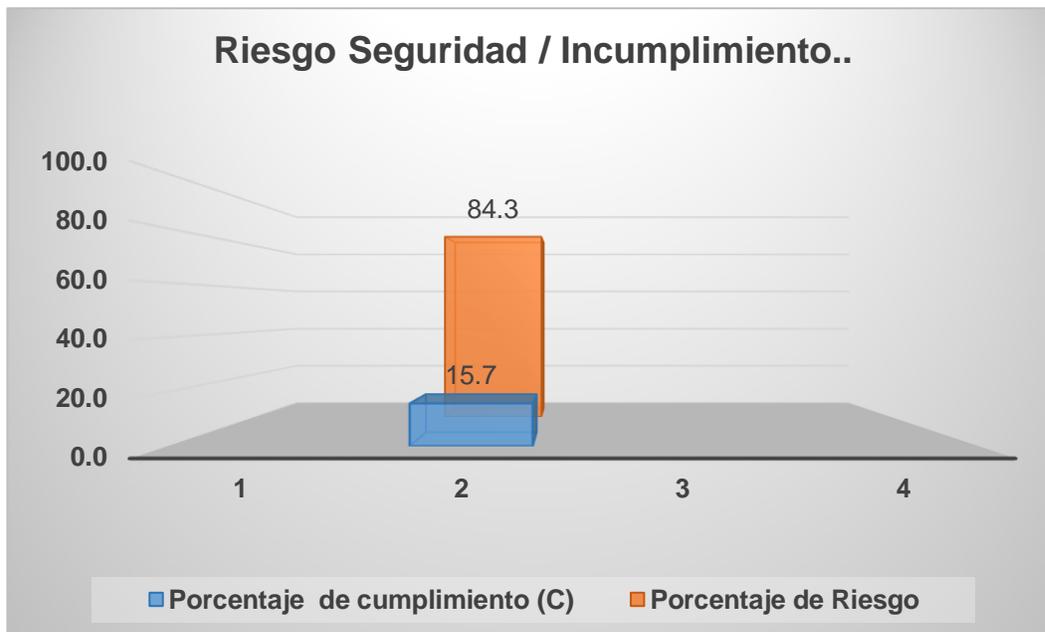
Grafico 9. Riesgo / incumplimiento de normativas de Construcción. Pabellón 21.

Riesgo por incumplimiento de las normativas de la construcción en escaleras que faciliten el acceso al pabellón 21.

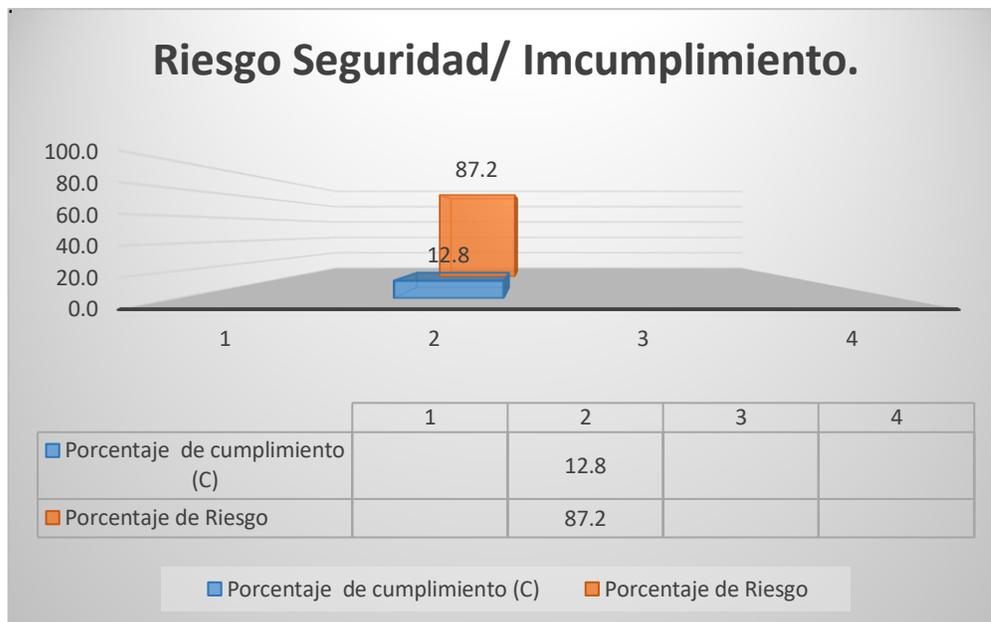
Grafico 10. Riesgo / Incumplimiento de normativas de construcción, pabellón 23.

Riesgo por incumplimiento de las normativas de la construcción en escaleras que faciliten el acceso al pabellón 23.
