UNIVERSIDAD NACIONAL AUTÓNOMA DE NICARAGUA

**“PROPUESTA DE GUÍA DE INSPECCIÓN CUALITATIVA PARA
PUENTES EN NICARAGUA”**

**Tesis monográfica para optar al título de
Ingeniero civil.**

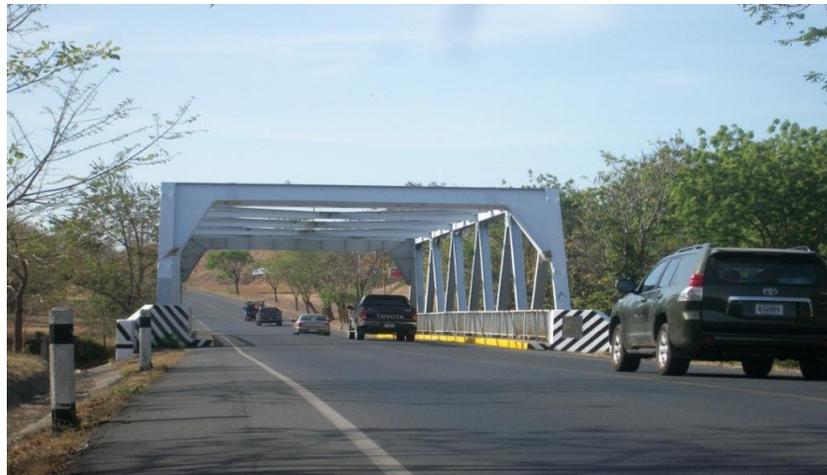
1. Vista Panorámica de la carretera y el Puente Las Lajas.

Fotografía tomada de Norte a Sur de la carretera Panamericana a nivel del kilómetro 119 donde se ubica el puente.

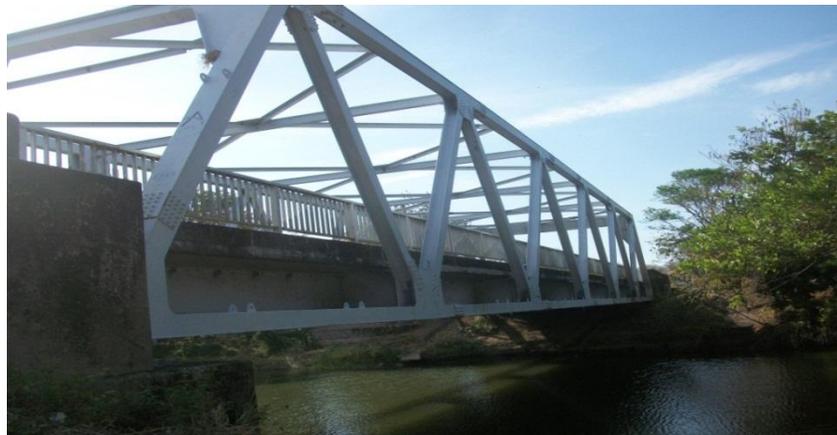
2. Elevación del Puente Las Lajas.

Esta fotografía nos muestra la elevación de la estructura del puente así como el cauce del río que atraviesa llamado también Las Lajas este presenta una extensión de 15 km iniciando su recorrido en el gran lago de Nicaragua.

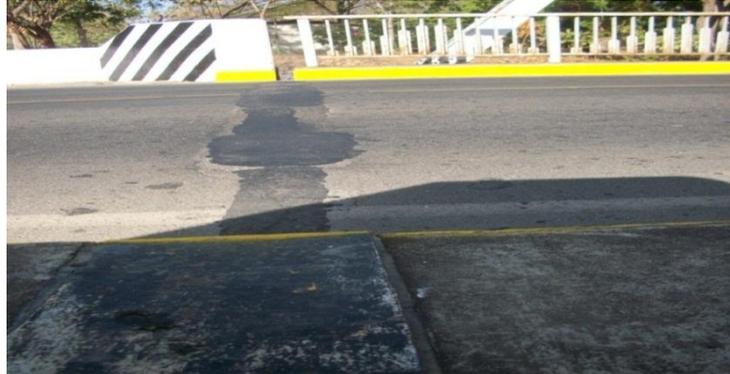
1. Juntas de expansión.

Las juntas de expansión que posee el puente Las Lajas es de tipo Brof conjunta N-Línea recta horizontal de acero.

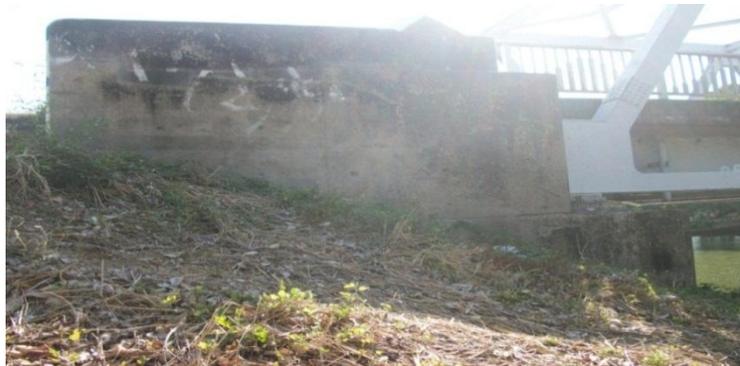
2. Estribos.

Los estribos del puente son de tipo enterrado construidos de concreto reforzado.

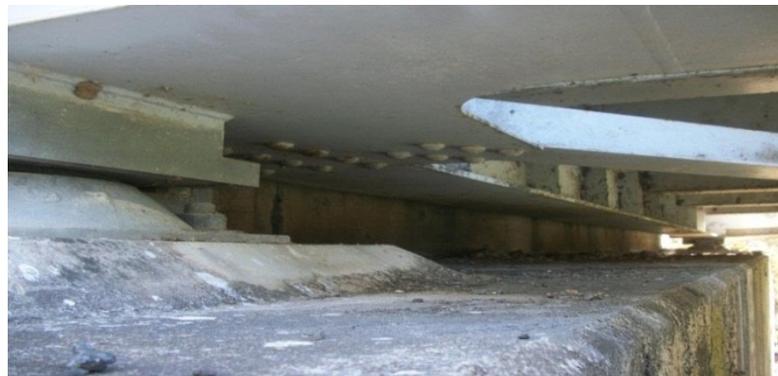
3. Apoyos.

Los apoyos ubicados en los estribos del puente son de tipo móvil y fijo de acero.
