UNIVERSIDAD NACIONAL AUTÓNOMA DE NICARAGUA, MANAGUA UNAN - MANAGUA

Trabajo monográfico para optar al título de Ingeniera Geóloga

«Caracterización de indicadores cinemáticos en zonas potencialmente inestables a movimientos de masa en el área de San Juan del Sur, Departamento de Rivas»

Agosto, 2019

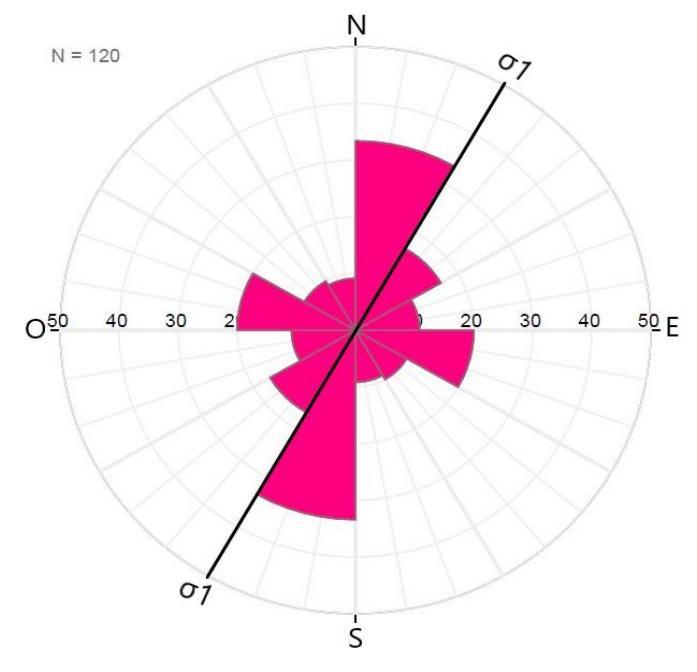
Para evaluar esta zona se midieron afloramientos bien expuestos ubicados en el barrio Camilo Ortega y la zona de San Rafael del Valle donde se midieron estructuras geológicas para poder realizar la roseta de fracturas, podemos observar en la Figura 5.8. las direcciones preferenciales de estas van hacia el noreste, lo cual

Figura 5.8. Roseta de fracturas de la zona Sur de San Juan del Sur Muestra que nuestro esfuerzo principal de deformación es en dirección NE.

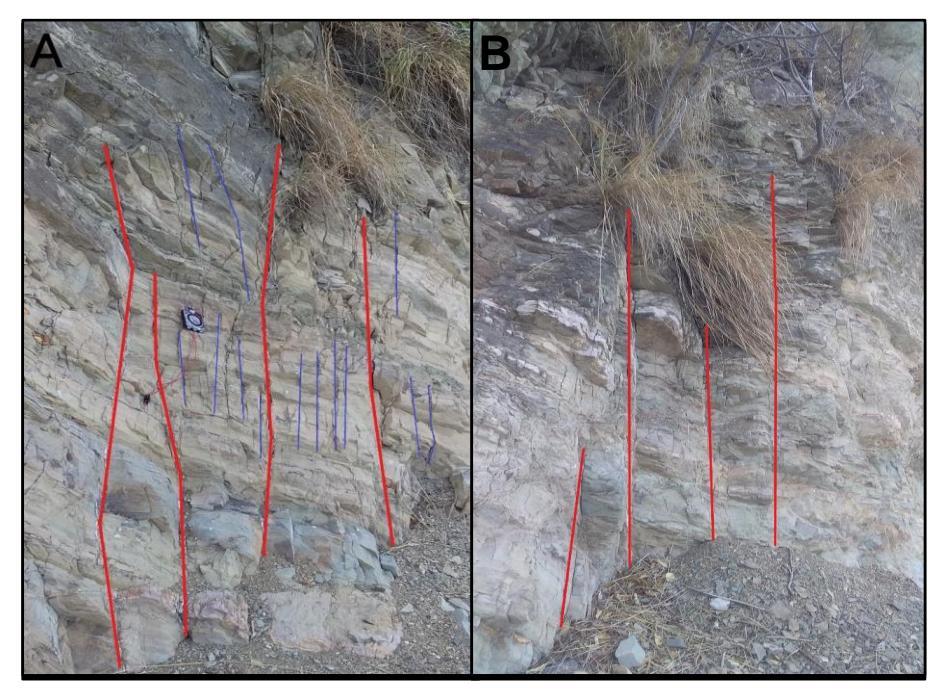
Foto 5.15. Afloramiento de Lutitas y areniscas sistema de fallas El Mirador.

Para esta falla se identificaron indicadores cinemáticos tales como: sistemas de fracturas paralelas y curvilíneas con dirección predominante N-S (Foto 5.15), estas estructuras están oblicuas a la estructura principal formando un ángulo de 7°, esto indica que se trata de estructuras Riedel, las cuales nos muestran un movimiento vertical de la estructura.

La fotografía A) muestra fracturas curvilíneas y tipo Relay y la fotografía B) muestra fracturas paralelas

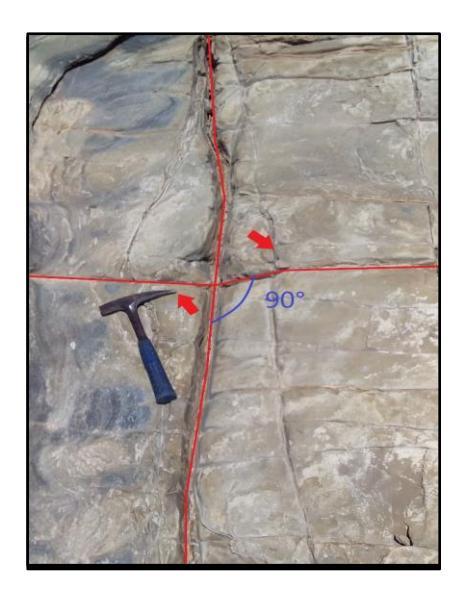
Foto 5.16. Afloramiento de Calizas, Sistema de fallas El Mirador.

También se observaron fracturas en sistemas conjugados con direcciones noreste y norte-sur, estas estructuras forman un ángulo de 90° (Foto 5.16), este nos señala que los esfuerzos aplicados en esta zona están directamente relacionados de la zona de subducción de la placa de Cocos con la placa Caribe.

Se muestra un sistema de fracturas conjugadas el cual nos señala los esfuerzos actuantes en el área de estudio con dirección E-O.

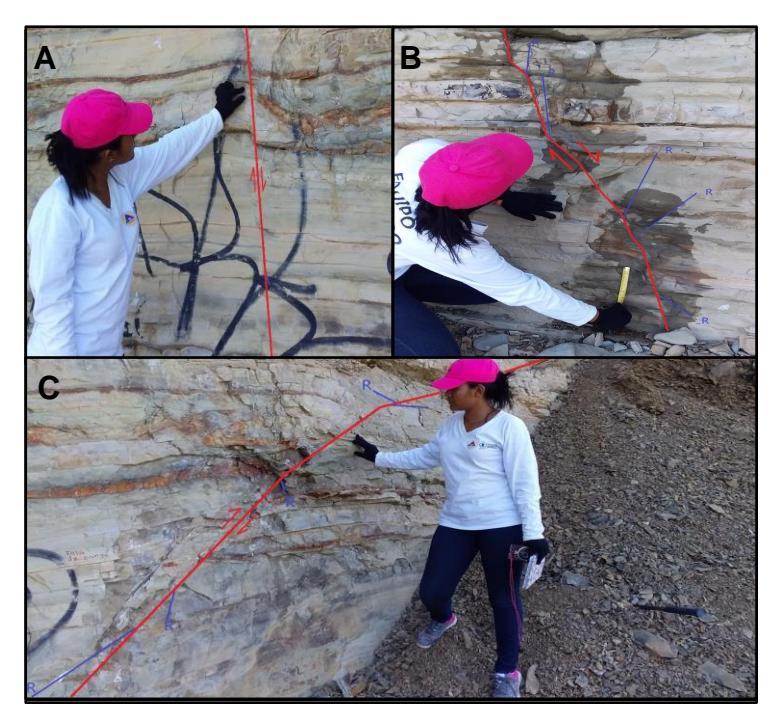
Foto 5.17. Afloramiento de Lutitas en Sistema de Fallas El Mirador

Se observaron tres fracturas de modo 3 paralelas entre sí (Foto 5.17) con direcciones N62°E y N70°E, la tercera tiene un desplazamiento de 50 centímetros y tiene un rumbo es N30°O, esta fractura a su vez está casi paralela a la falla La Loma.

Se muestran fracturas de modo 3 con movimiento vertical ocasionado por esfuerzos compresivos.

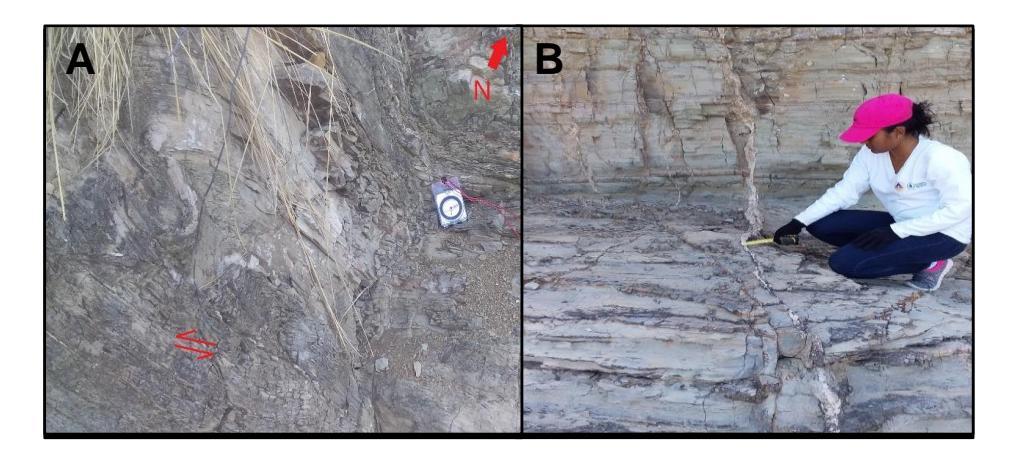
Foto 5.18. Afloramiento de Areniscas y Lutitas, mirador Cristo de la Misericordia.

También se observaron pliegues de funda (Foto 5.18.A) con dirección NO de hasta 40 cm de tamaño, este está rotado hacia el oeste en dirección al fallamiento antes descrito. Las vetillas de calcita son comunes en el sitio (Foto 5.18.B), en la fotografía se puede observar la mineralización de estas, la cual tiene una dirección N-S.

Se muestra en la Foto A) Pliegues rotados hacia el oeste y la foto B) muestra fracturas rellenas de calcita.

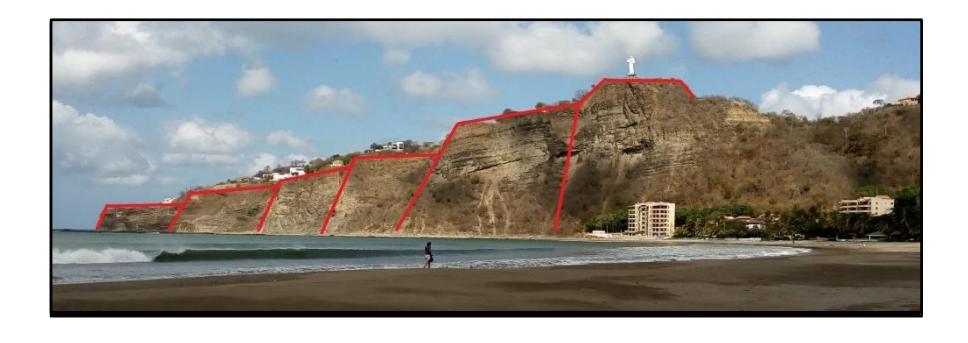
Se observó que todo el afloramiento de roca fue afectado por esfuerzos compresivos originando fracturas con un desplazamiento mínimo inverso, posteriormente otros procesos de liberación de energía ocasionaron que los bloques cayeran formando fallas normales, estructuras de dominó (Foto 5.19).

Foto 5.19. Área del cristo de la misericordia, San Juan del Sur, se observan estructuras en dominó.

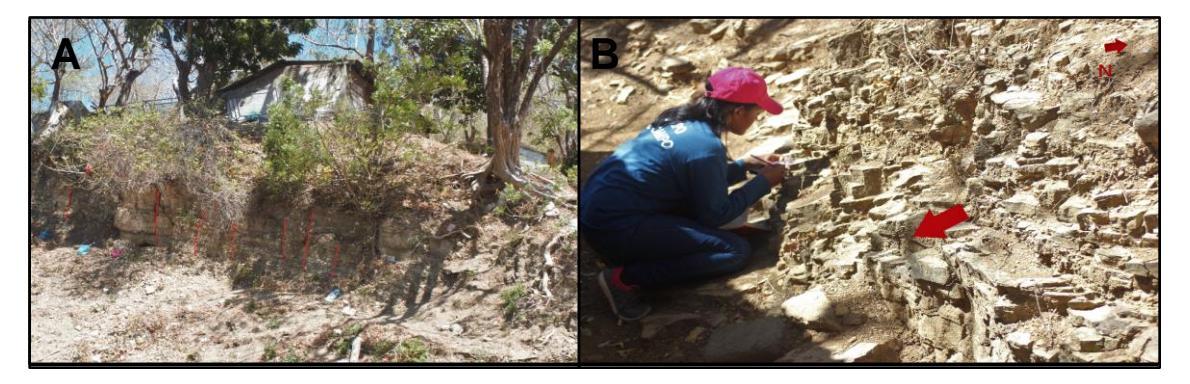
Foto 5.20. Unidad de Lutitas, Falla el Faro

Para comprobar que este lineamiento se trata de una falla geológica y conocer acerca de la cinemática de esta, se visitó la zona norte del barrio Camilo Ortega donde los afloramientos bien expuestos facilitan la observación de fracturas relacionadas con la estructura principal (Foto 5.20), en el área se midieron fracturas con dirección preferencial N18°E lo que se interpretó como estructuras Riedel, también se registraron fracturas paralelas a la estructura principal.

En la Foto A) se observan fracturas paralelas deformando el sitio, Foto B) zona de cizalla acusando el sentido de movimiento de la falla El Faro.

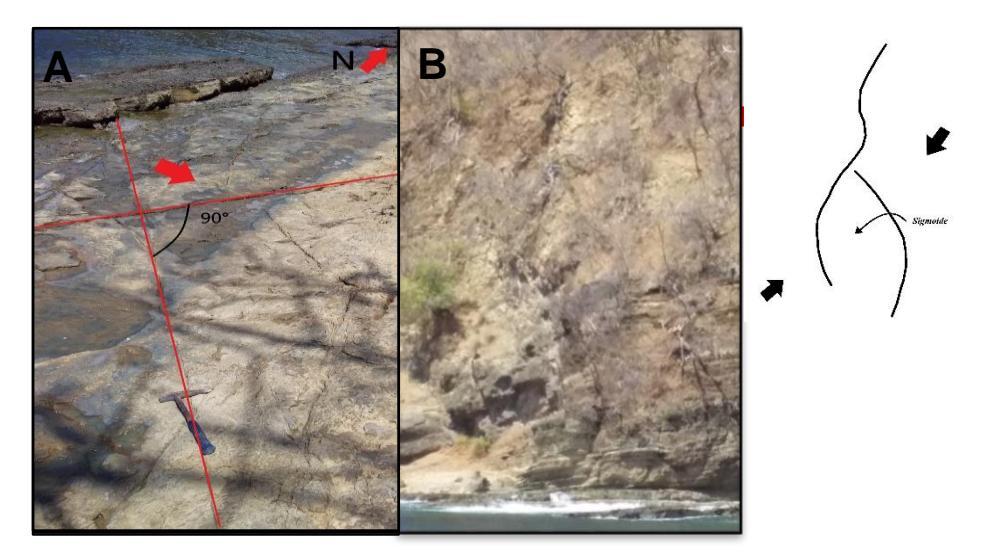
En La Punta la Barranca se observan sistemas de fracturas conjugadas (Foto 5.22.A) donde el ángulo indica un movimiento lateral hacia el noreste, además se hace notoria una estructura de tipo stepover o sigmoide (Foto 5.22.B) las cuales se forman en zonas de cizalla dextrales o sinestrales.

Foto 5.22. Unidad de Areniscas Fosilíferas, Lutitas Y Calizas Se muestra en la Foto A) sistemas de fracturas conjugadas, Foto B) Stepover o sigmoide.

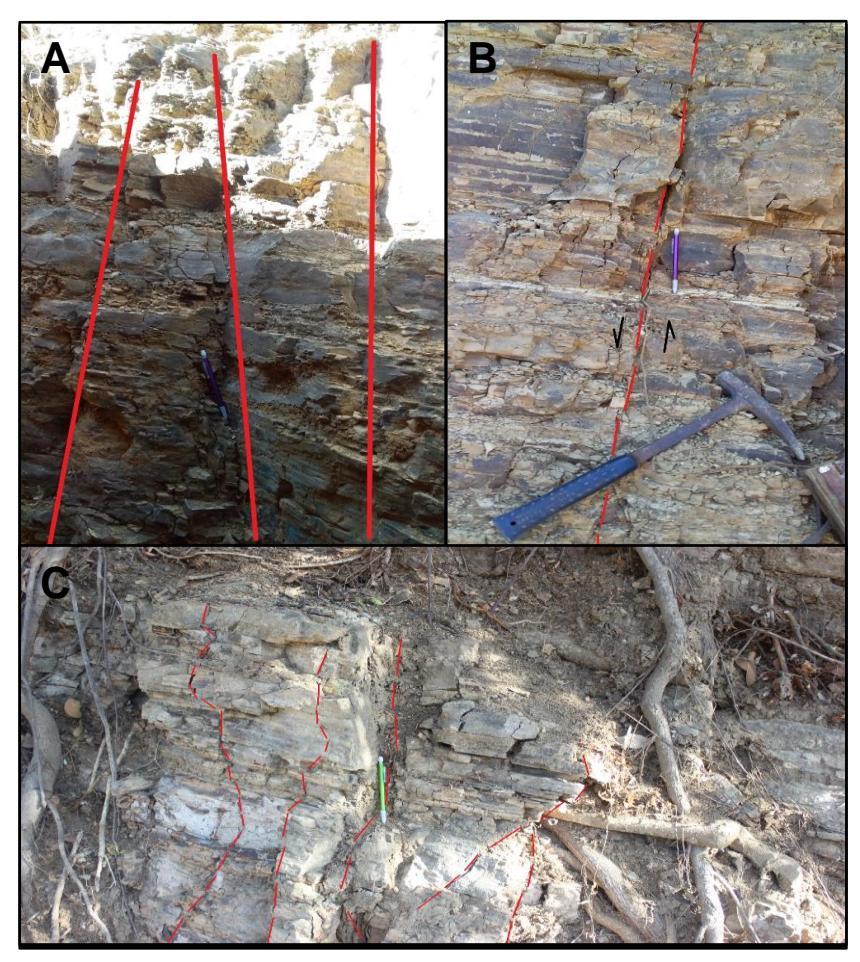
Foto 5.23. Afloramientos de Lutitas

En el barrio Zacarías Mora es notable la presencia de esta falla ya que se observan fracturas paralelas (Foto 5.23.A) con dirección preferencial de N60°O, ahí mismo en la carretera principal de San Juan del Sur se observan fracturas curvilíneas con orientación hacia el noroeste (Foto 5.23.C) y con apertura de 3 centímetros (Foto 5.23.B), esta área está totalmente deformada por esfuerzos actuantes en la zona, donde se observan fracturas con leves desplazamientos lo cual nos indica que esta falla es de tipo inversa.

Se observa en la foto A) Fracturas paralelas, Foto B) se observa una fractura de modo 3, Foto C) fracturas curvilíneas, estas estructuras son fracturas secundarias de la falla La Costa.

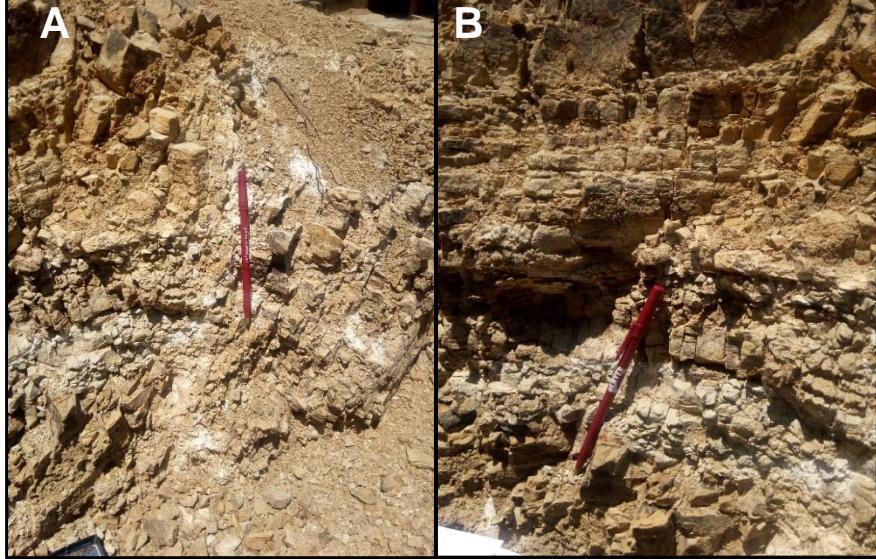
Aflora al norte de la Playa el Remanso afectando la unidad de areniscas y lutitas, se puede observar estructuras Riedel con una dirección preferencial de N70°O. En la zona central de San Juan del Sur se hace indudable, ya que interviene en el comportamiento del rio San Juan ocasionando un cambio brusco en la dirección de la corriente. En el barrio Las Pampas se obtuvieron datos tales como fracturas con dirección preferencial N73°O lo que se interpretó como estructuras relacionadas con esta falla, el carbonato de calcio se hace presente rellenando fracturas (Foto 5.24), en el sector norte la variación en la topografía y la coincidencia en la dirección del

Foto 5.24. vetillas de carbonato de calcio, unida de Lutitas.

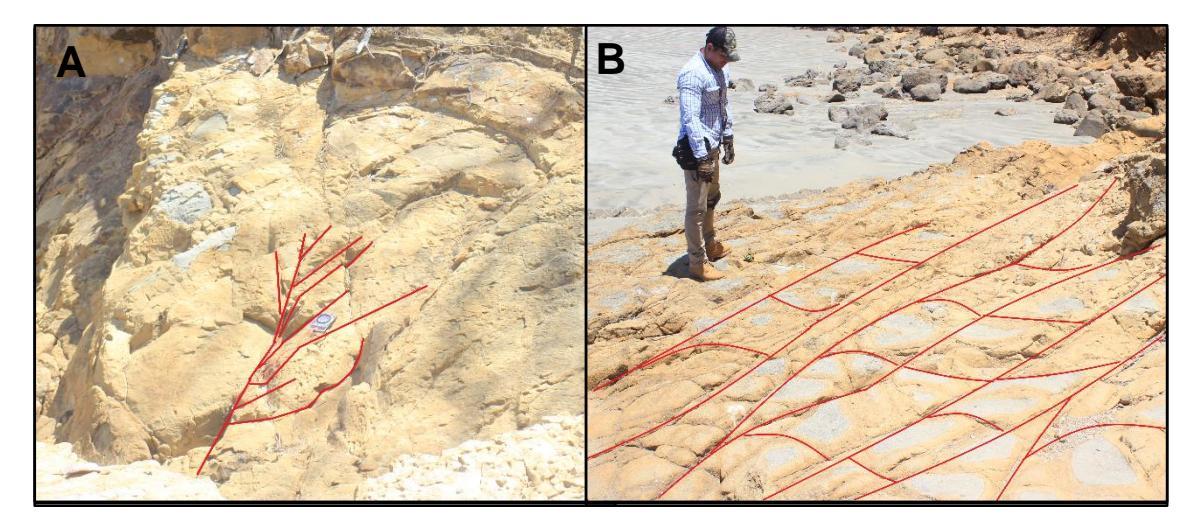
Foto 5.26. Unidad de Calizas, Falla El Remanso

Esta es una falla identificada por el INETER y representada en el mapa de fallas de Nicaragua, representa una longitud total de 6,4 metros y va desde playa El Remanso hasta La Lagunita, tiene una dirección de N51°E y afecta las unidades de Lutitas y Areniscas. Se visitó la playa El Remanso para conocer la cinemática de esta falla, encontrando indicadores tales como fracturas con terminación en abanico relacionadas con fallas transcurrentes (Foto 5.26.A), también se observó sistemas anastomazados (Foto 5.26.B), con dirección preferencial de N20°E.

Se observa en la Foto A) fracturas con terminación en abanico, Foto B) fractura en sistema anastomazado, indicando el movimiento lateral de la falla San Juan.

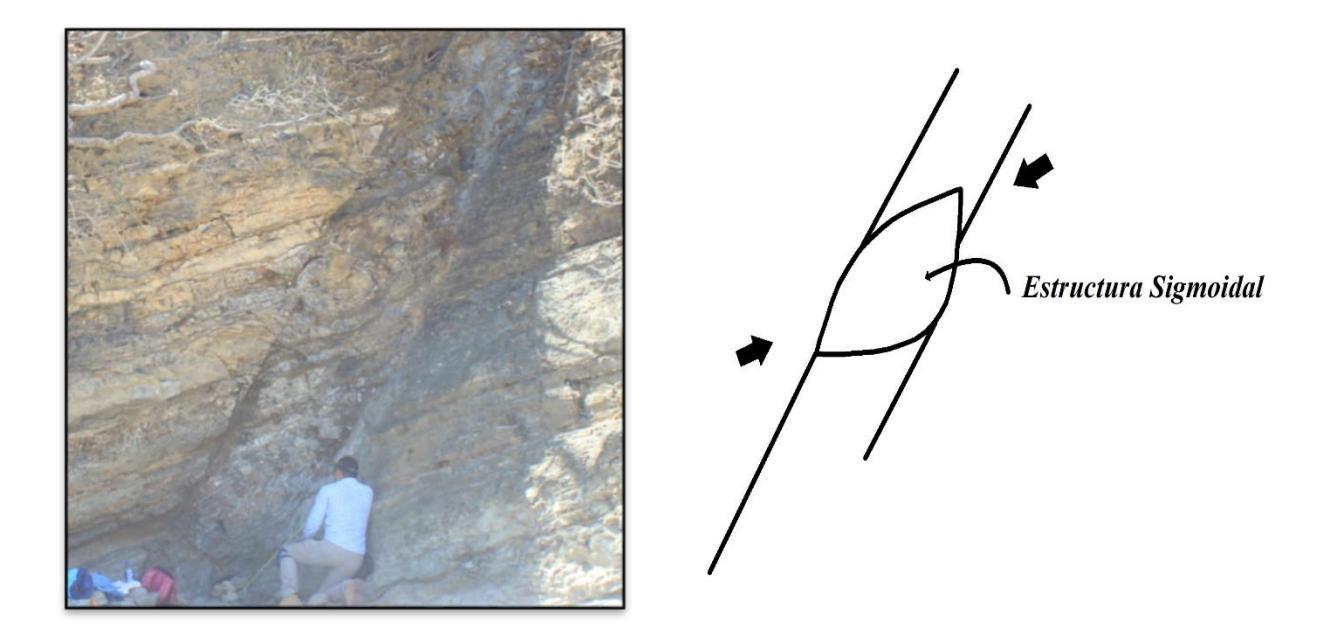
Foto 5.27. Estructura Stepovers afectando la Unidad Lutitas, Falla El Remanso

Al norte de la Playa el remanso de observó un afloramiento totalmente deformado donde se pudo caracterizar un stepovers o sigmoide (Foto 5.27), este nos indica lateral de la estructura, también hay presencia de harina de falla lo que facilita la identificación de la cinemática comprobando que se trata de una falla con movimiento sinestral.

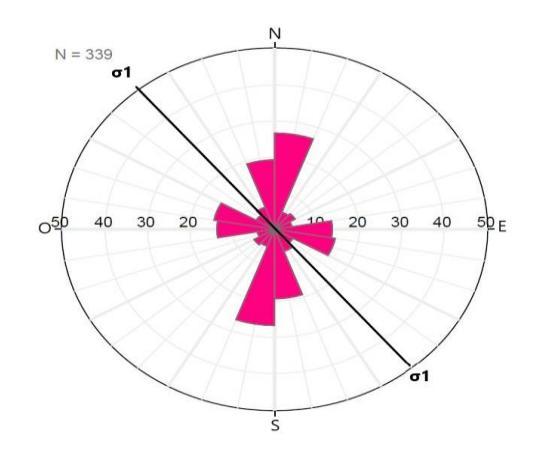
En la Roseta de fracturas (Figura 5.9) se pueden observar que el eje principal de deformación se da en dirección N40°O el cual es más o menos coincidente con el ángulo de subducción entre la placa de Cocos y la placa Caribe, en el diagrama se muestra una dirección preferencial de fracturas NE-SO y NO-SE y N-S lo cual es coincidente con nuestras fases de fallamiento encontrado para esta zona en la cual es sistema de fallas Noroeste es el más antiguo, seguido de las fallas en dirección Norte-Sur, siendo las más jóvenes las fallas con dirección Noreste (Figura 5.10).

Figura 5.9. Diagrama de Rosas general de la Ciudad de San Juan del Sur.

Muestra que la dirección de nuestro esfuerzo principal de deformación esta en dirección NO, el cual coincide más o menos con la dirección de la zona de subducción entre la placa de Cocos y la placa Caribe.

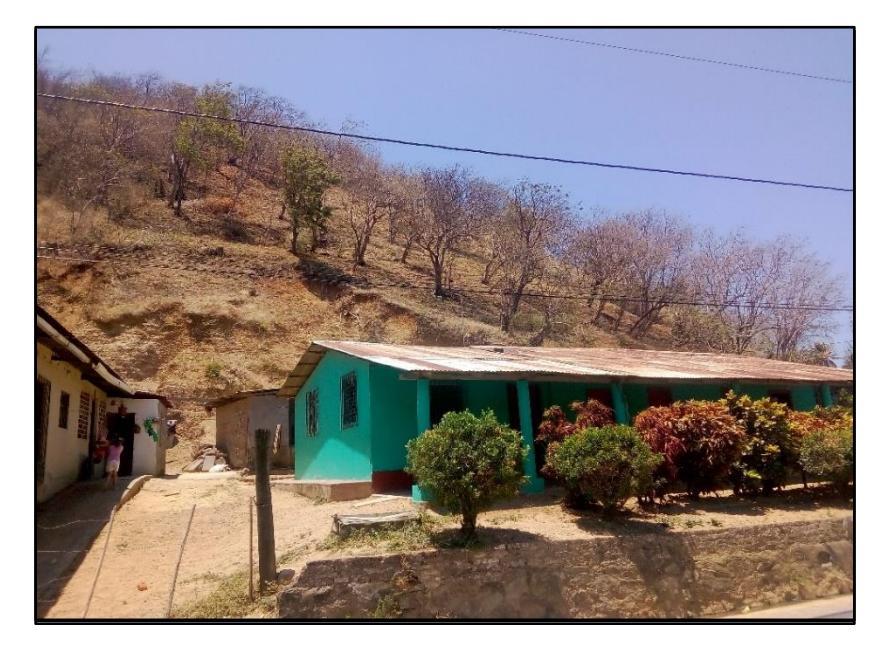
El sitio las Pampas se localiza al Este del casco urbano de San Juan del Sur y se caracteriza por la ocurrencia de deslizamientos de tierras y caídas de material en la ladera (Foto 5.41) debido a la incidencia de altas pendientes, litología, características geo mecánica de los materiales, altas precipitaciones y ocurrencias de fuertes sismos. También las acciones antrópicas que inducen los movimientos en masa incluyen: cortes para la construcción de los caminos y casas en el pie de la ladera, la deforestación y la construcción de grandes edificaciones en la parte superior de la ladera vuelven a este sitio vulnerable a los movimientos de terreno.

Foto 5.41. Casas en el pie de la ladera en el barrio Las Pampas.

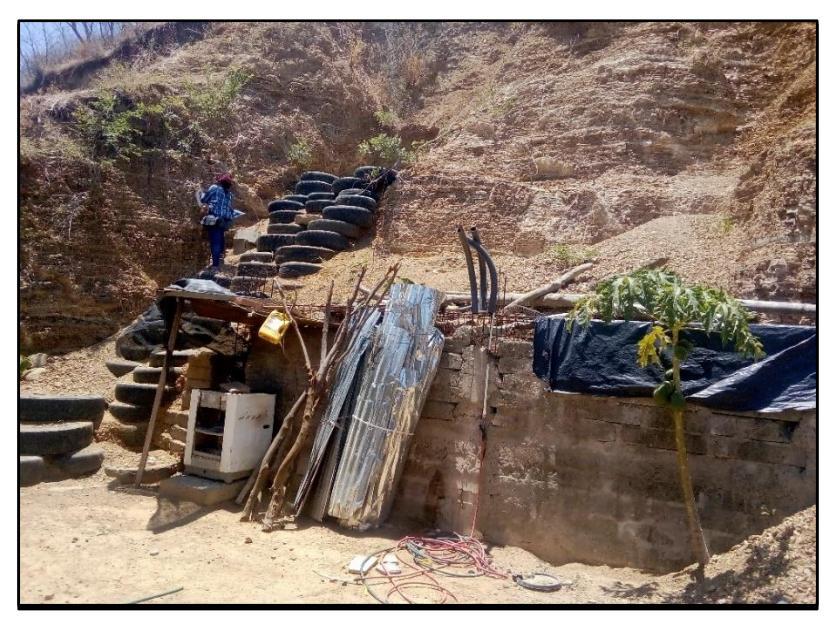
Foto 5.42. Muro de contención en el barrio Las Pampas.

Algunos pobladores para contrarrestar la inestabilidad de terreno construyen muros de retención (Foto 5.42). Se puede observar que el muro está construido para evitar caídas de material, no cuenta con mucho refuerzo, también se utilizan llantas, las cuales no juegan ninguna función estructural. Estos sistemas de contención no cumplen con la función de estabilizar debido a la gran cantidad de volumen que podría ser desplazado en un posible evento.

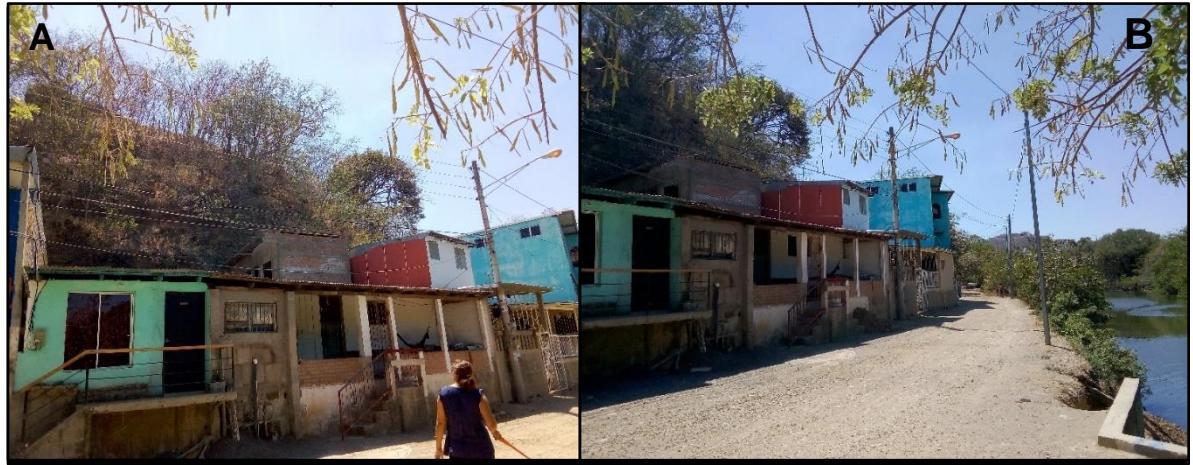
Foto 5.43. Barrio Pedro Joaquín Chamorro.

El sitio Pedro Joaquín Chamorro se localiza al oeste del casco urbano de San Juan del Sur y se caracteriza por la ocurrencia caída de material en la ladera (Foto 5.43.A) debido a la incidencia de altas pendientes, litología (material fuertemente fracturado), características geo mecánica de los materiales (resistencia débil de las lutitas en condiciones saturadas), altas precipitaciones y ocurrencias de fuertes sismos provocan caídas de rocas. Además, el nivel de aguas freáticas juega un papel importante en la estabilidad del terreno, en este sitio se ubica a 2 metros de profundidad (Foto 5.43.B).

Las acciones antrópicas que inducen los movimientos en masa incluyen: cortes para la construcción de casas en el pie de la ladera, la deforestación y la construcción de grandes edificaciones en la parte superior, vuelven a este sitio vulnerable a los movimientos de terreno.

Según las características geológicas en ambos poblados, el tipo de roca sedimentaria, con estratos inclinando en el sentido de las estructuras, permite indicar una potencial capacidad al deslizamiento traslacional en Las Pampas o desprendimientos de rocas en el caso del Pedro Joaquín Chamorro. Las rocas sedimentarias constituidas por lutitas, calizas y arenisca, muestran niveles limo-arcillosos que pueden servir de nivel de patinaje para la generación de movimientos de terreno (derrumbes de rocas).
