UNIVERSIDAD
NACIONAL
AUTÓNOMA DE
NICARAGUA,
MANAGUA
UNAN - MANAGUA

MONOGRAFÍA PARA OPTAR AL TÍTULO DE INGENIERO GEÓLOGO

**Mapa de Susceptibilidad por deslizamientos, mediante el método
Superposición de capas, en el Municipio de Esquipulas,
Departamento de Matagalpa. Escala 1:30,000**

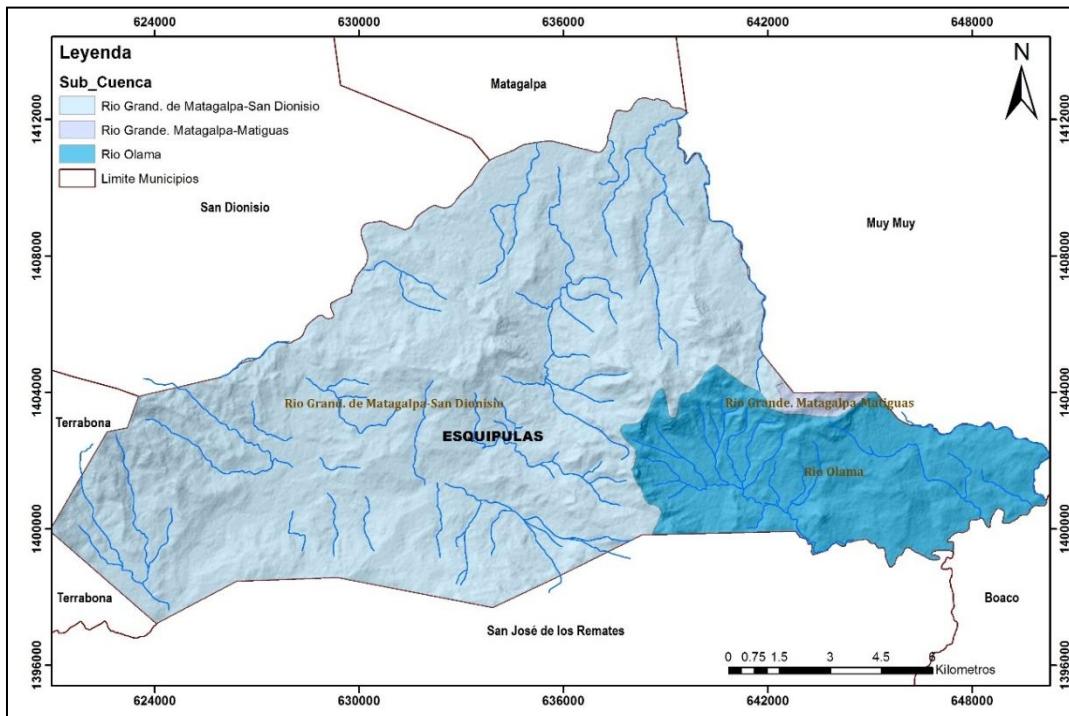
Mapa.
N°3:

Mapa de Sub-Cuencas Municipio Esquipulas

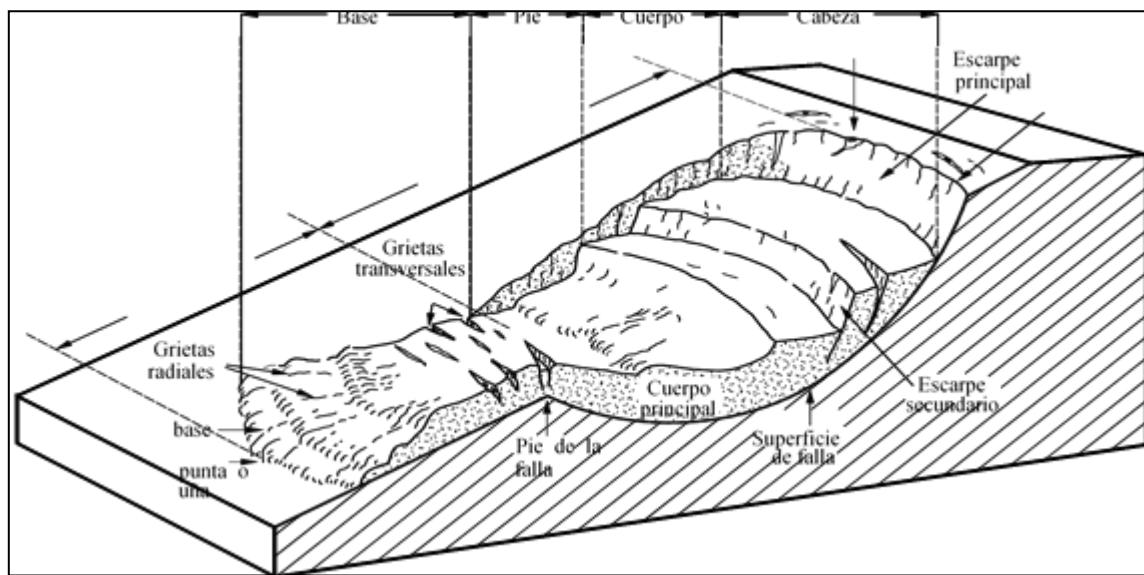
Fig. N°1; Nomenclatura de las diferentes partes que conforma un deslizamiento, (por caída libre, movimientos en masa, erosión y flujos) Fuente: (Suárez, 2005)

San Dionisio, Esquipulas. (INETER & COSUDE, Proyecto MET-ALARN, 2005)(Ver Fig. N°1).

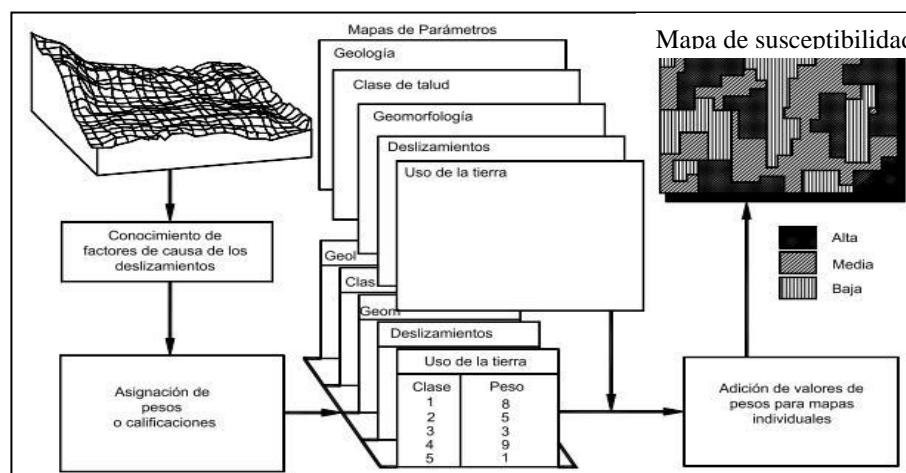
Figura N°2; Ejemplo de superposición de capa (IGME, 2011)

La utilización de este método tiene como limitante que puede ser ciertamente subjetivo, ya que la asignación de pesos para cada factor la define el experto según su conocimiento y experiencia. A cada parámetro se le definen clases y a cada clase se les asigna un peso porcentual, este varía en rango de 1 a 5 como significado de muy bajo a alto (IGME, 2011). (*Ver fig. N°2*)

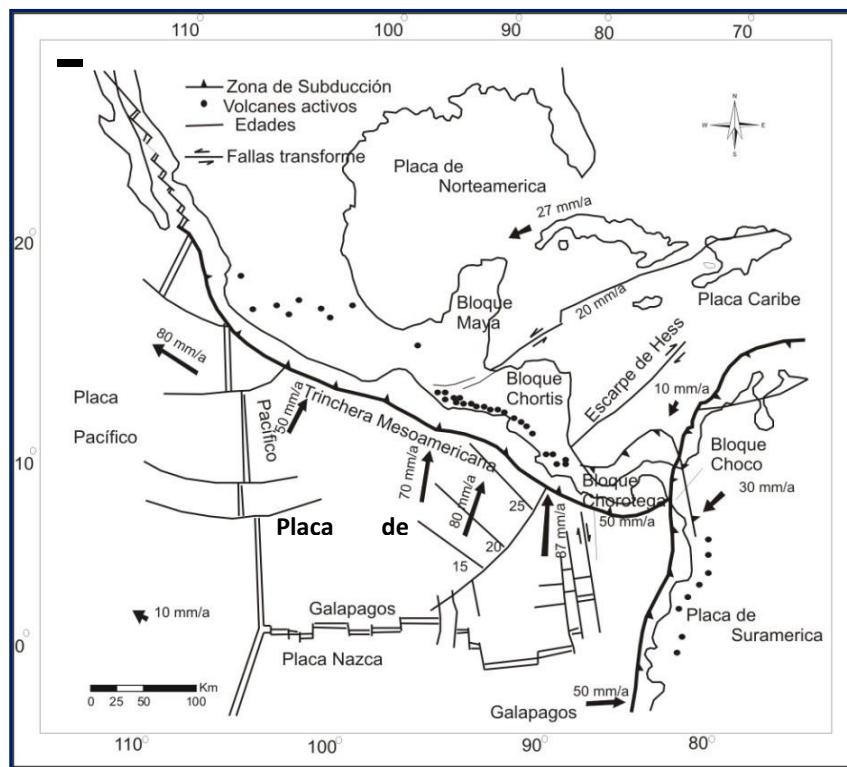
Fig. N°3; Mapa Tectónico de América Central y de placas relacionadas (Frischbutter, 2002)

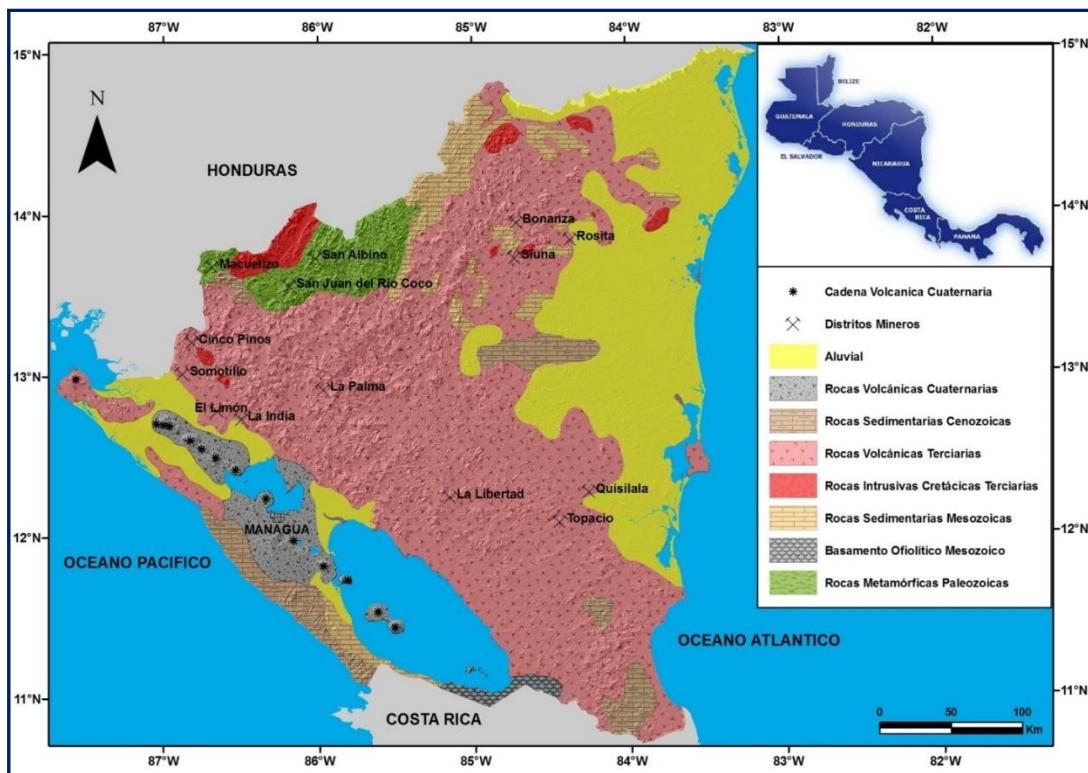
Fig. N°4; Mapa Generalizado de Nicaragua; Simplificado del Mapa Geológico de Nicaragua, editado por INETER, (1995).

El área sometida a esta investigación es parte de la unidad geomorfológica, Cordilleras Centrales, donde existe un predominio de rocas volcánicas Terciarias pertenecientes al grupo Coyol, (*Ver Fig. N°4*) (McBirney & Williams, 1965); (Garayar, 1971) como producto de movimientos tectónicos de las placas Cocos y Caribe también se hallan numerosas y extensas estructuras circulares como resultado de los eventos geológicos los cuales favorecieron la deposición de minerales en casi todas las zona de la provincia.

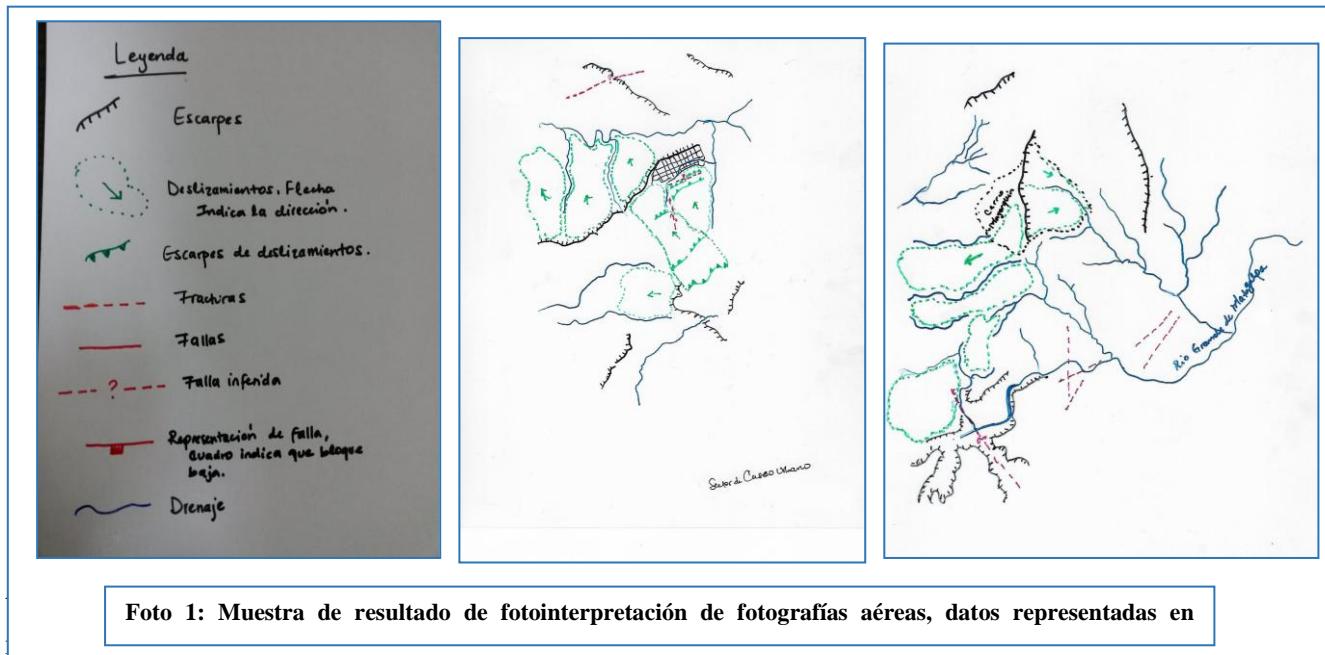
En esta etapa se analizaron e interpretaron a detalle fotografías área a escala 1:40,000, editadas por INETER (año 1981), específicamente 3 líneas de vuelo (23,24 y 25) que abarcan en su totalidad el Municipio de Esquipulas, en ellas se identificaron sitios donde se han producido deslizamientos o bien lugares que dan indicios de inestabilidad, así como también lineamientos, estructuras circulares, contactos geológicos, fallas, drenaje, escarpes, etc. (**Ver Foto N° 1**).

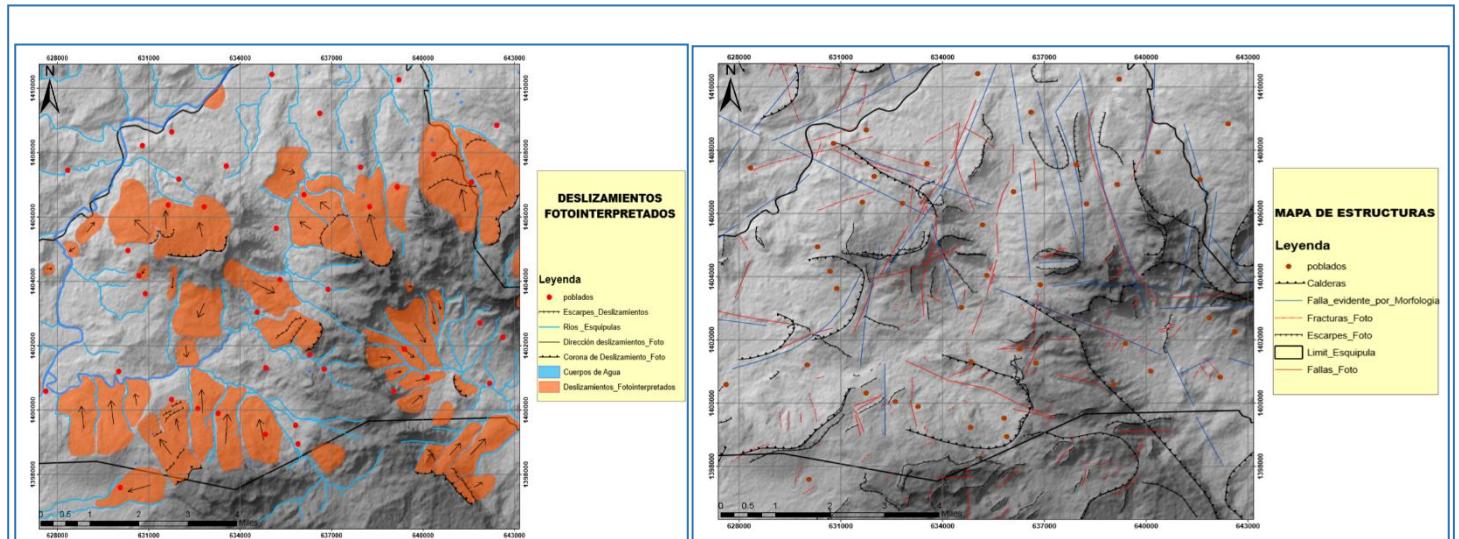
Foto 2: La figura del extremo izquierdo representa el mapa base donde se indican sitios propensos y lugares donde se desarrollan procesos de deslizamientos, mientras que la del extremo derecho indica el mapa fotogeológico y de estructuras preliminar del área de

En conjunto con la información obtenida se prosiguió a la elaboración de los mapas base (el primero constó de los deslizamientos que se identificaron, así como también sitios propensos a inestabilidad de laderas, el segundo mapa un mapa fotogeológico y de estructuras preliminar, el cual incluyó fallas, fracturas, escarpes.), (**Ver Foto N° 2**); los cuales se elaboraron a partir del análisis e interpretación de fotografías aéreas, imágenes satelitales y modelos digitales del terreno. Los rasgos estructurales posteriormente se comprobaron durante las visitas de campo.

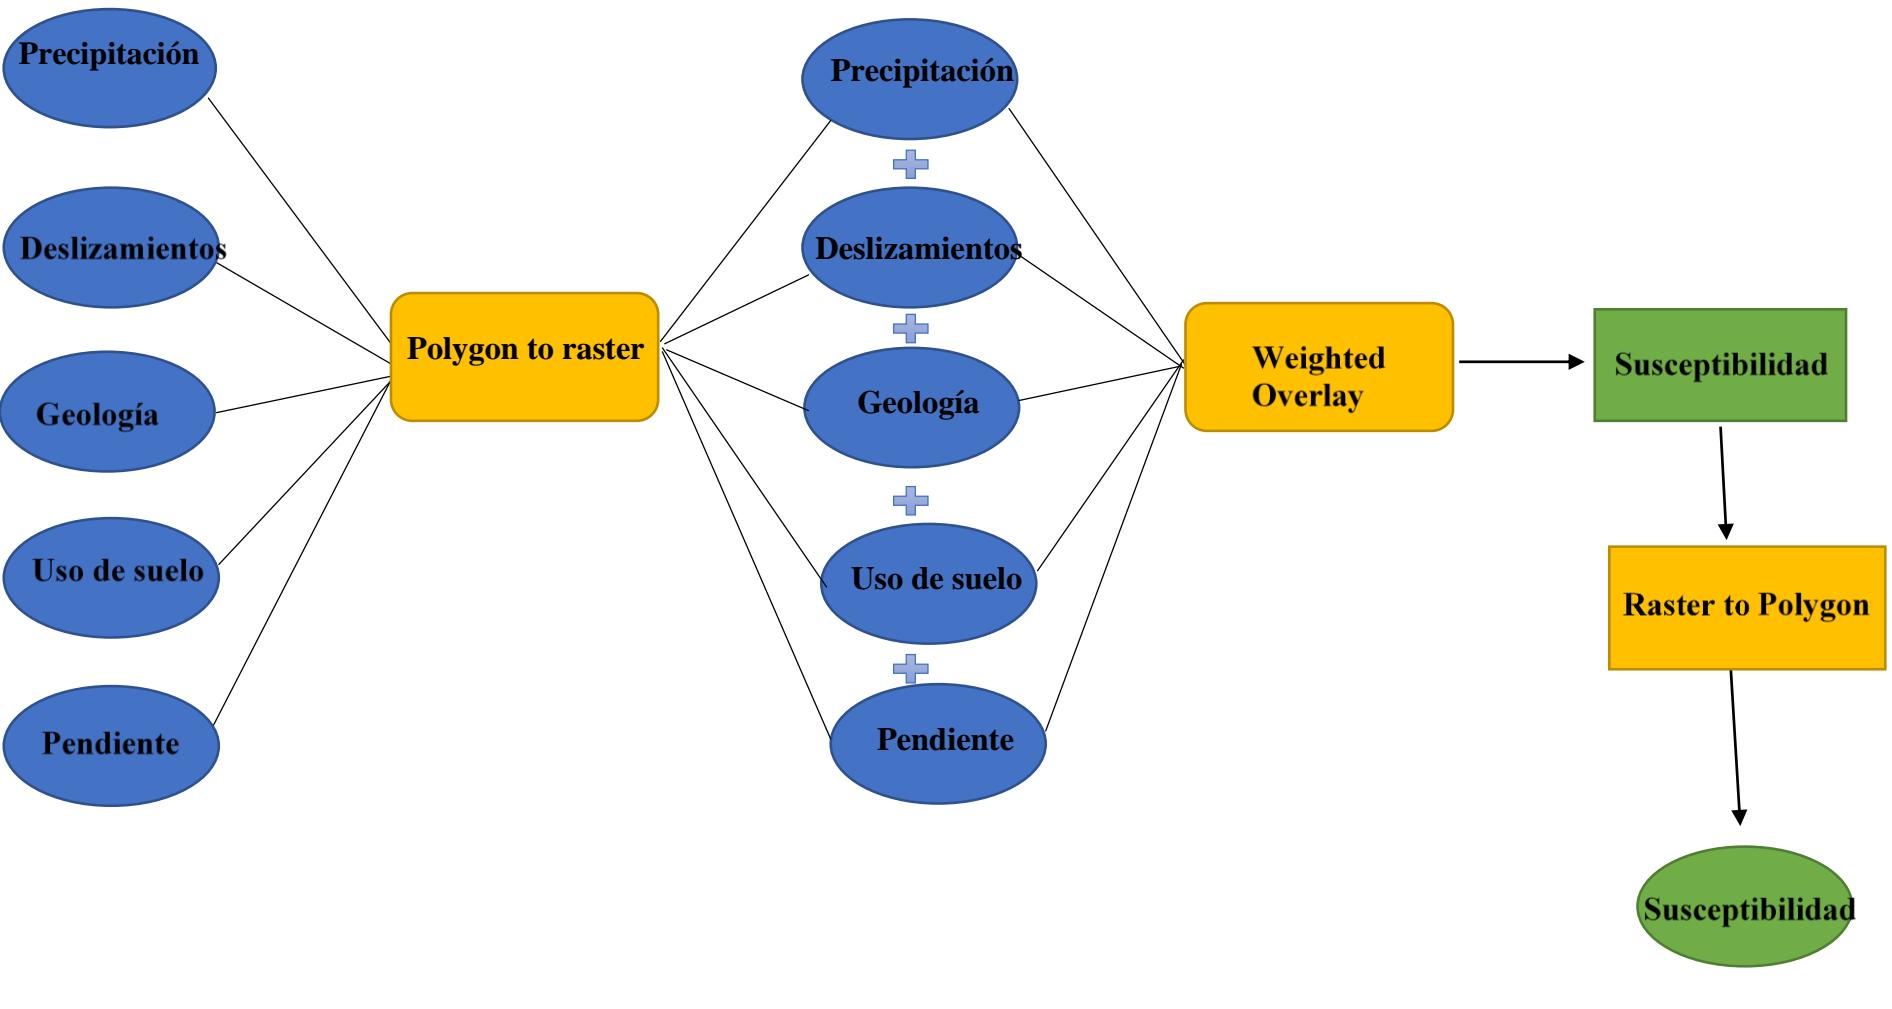
Esquema Metodológico:

Por otra parte, mediante la información obtenida en la etapa de recopilación de la información, se definió la metodología a utilizar para el cálculo de la susceptibilidad, para ello como se explicaba en el acápite de marco teórico se hará uso del método de superposición de capas o suma ponderada el cual sencillamente se basa en la suma de cada capa de entrada (litología, pendiente, precipitación, uso de suelo, deslizamiento), por un factor de ponderación el cual va de 1 a 5 que representa valores de muy baja a muy alta susceptibilidad, para emplear este método se definió el siguiente esquema metodológico, el cual establece los pasos a seguir para obtener el mapa final.

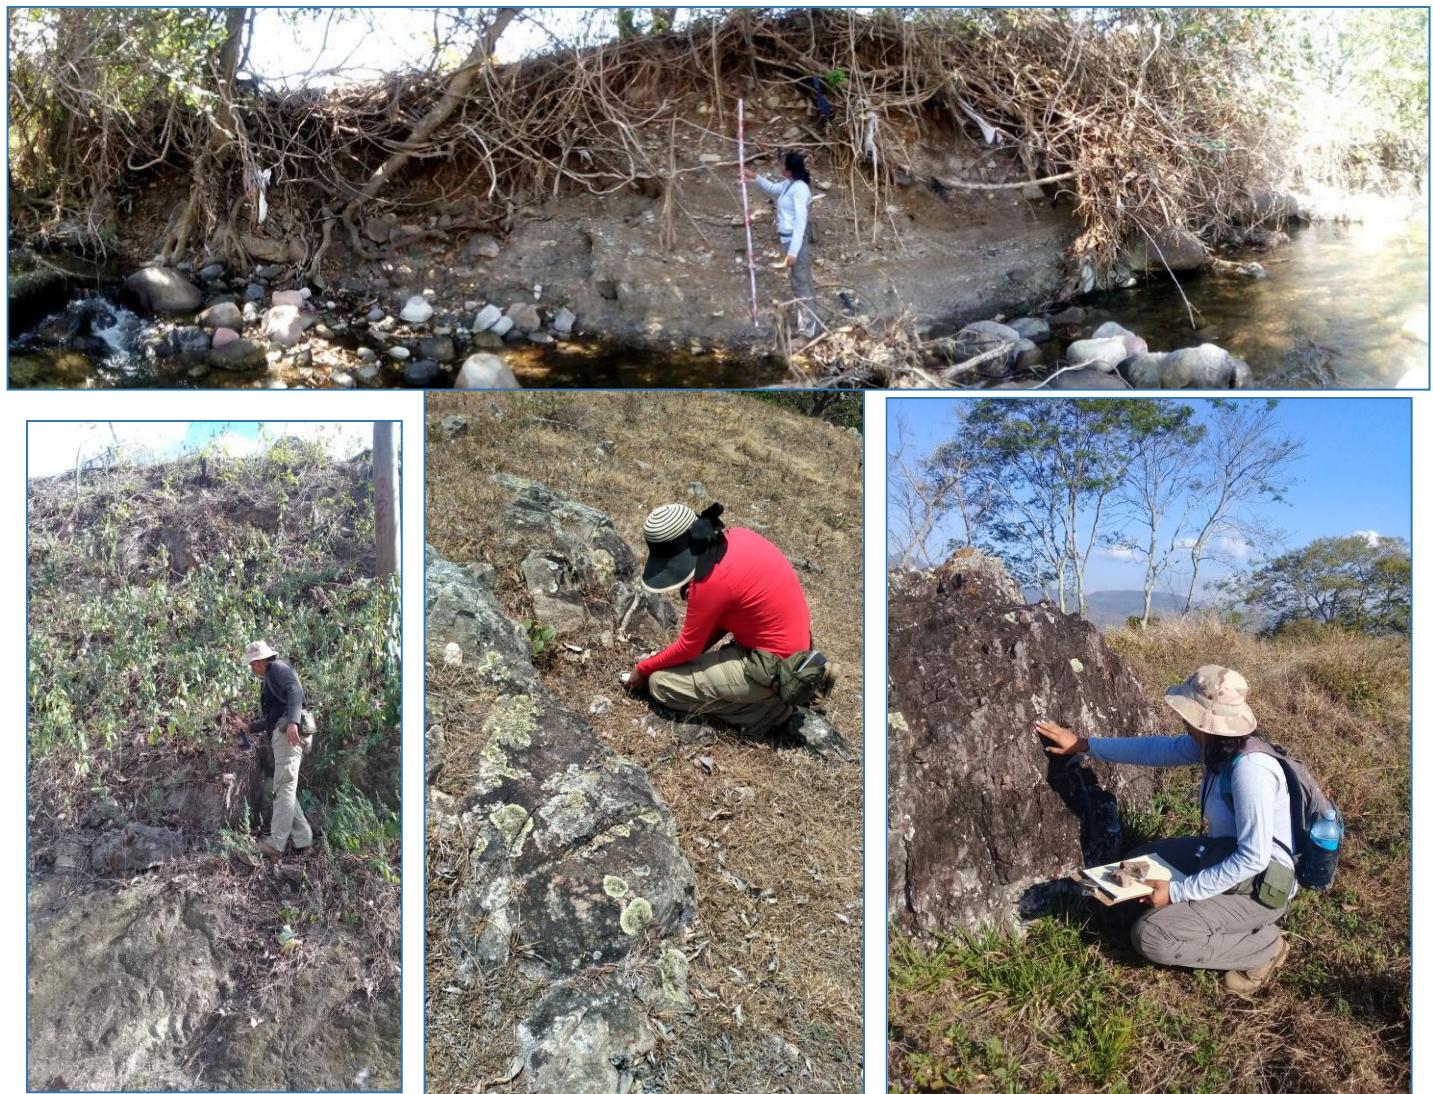
Foto 3: Se muestran imágenes del levantamiento geológico en sitios donde se pudo extraer información sobre la litología y aspectos estructurales del área de estudio.

Consistió en la identificación y descripción a detalle de las diferentes unidades de rocas y contactos geológicos observados, realizando descripciones macroscópicas y posteriormente analizando las muestras de roca durante la interpretación de los demás datos obtenidos en las etapas de campo, además se efectuaron mediciones de rumbo, buzamiento y longitud de las estructuras. A su vez se llevó a cabo el levantamiento estructural, el cuál comprendía mediciones de rumbo, buzamiento, ancho, de fallas, fracturas, para así determinar su geometría y arreglo tomando en cuenta sus indicadores cinemáticos (*Ver Foto N° 3*).

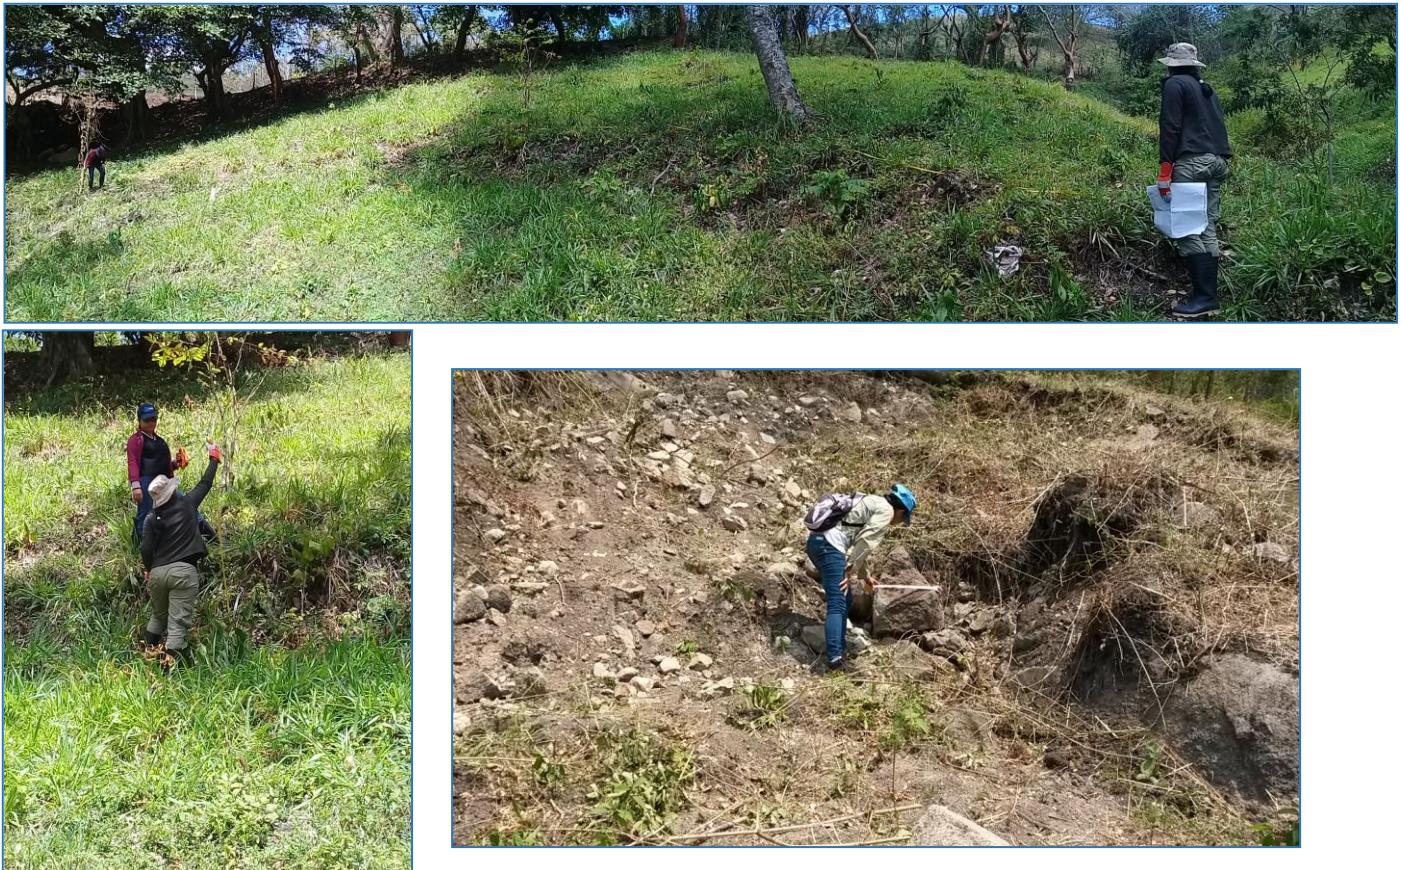
Foto 4: En las imágenes se puede observar el levantamiento de los deslizamientos del área.

Posteriormente se llevaron a cabo 4 giras de campo de 1 semana para realizar el levantamiento de los deslizamientos del área de estudio, haciendo uso de las fichas de identificación de deslizamientos previamente establecidas para el levantamiento de los deslizamientos, se visitaron sitios de interés previamente establecidos, en donde se recolectaron datos sobre los escarpes de deslizamientos, depósitos de los mismos, nicho de arranque, dirección del movimiento, tipo de

material, tamaño de rodados, etc. y a su vez aspectos generales que contempla la ficha ([Ver Foto](#)

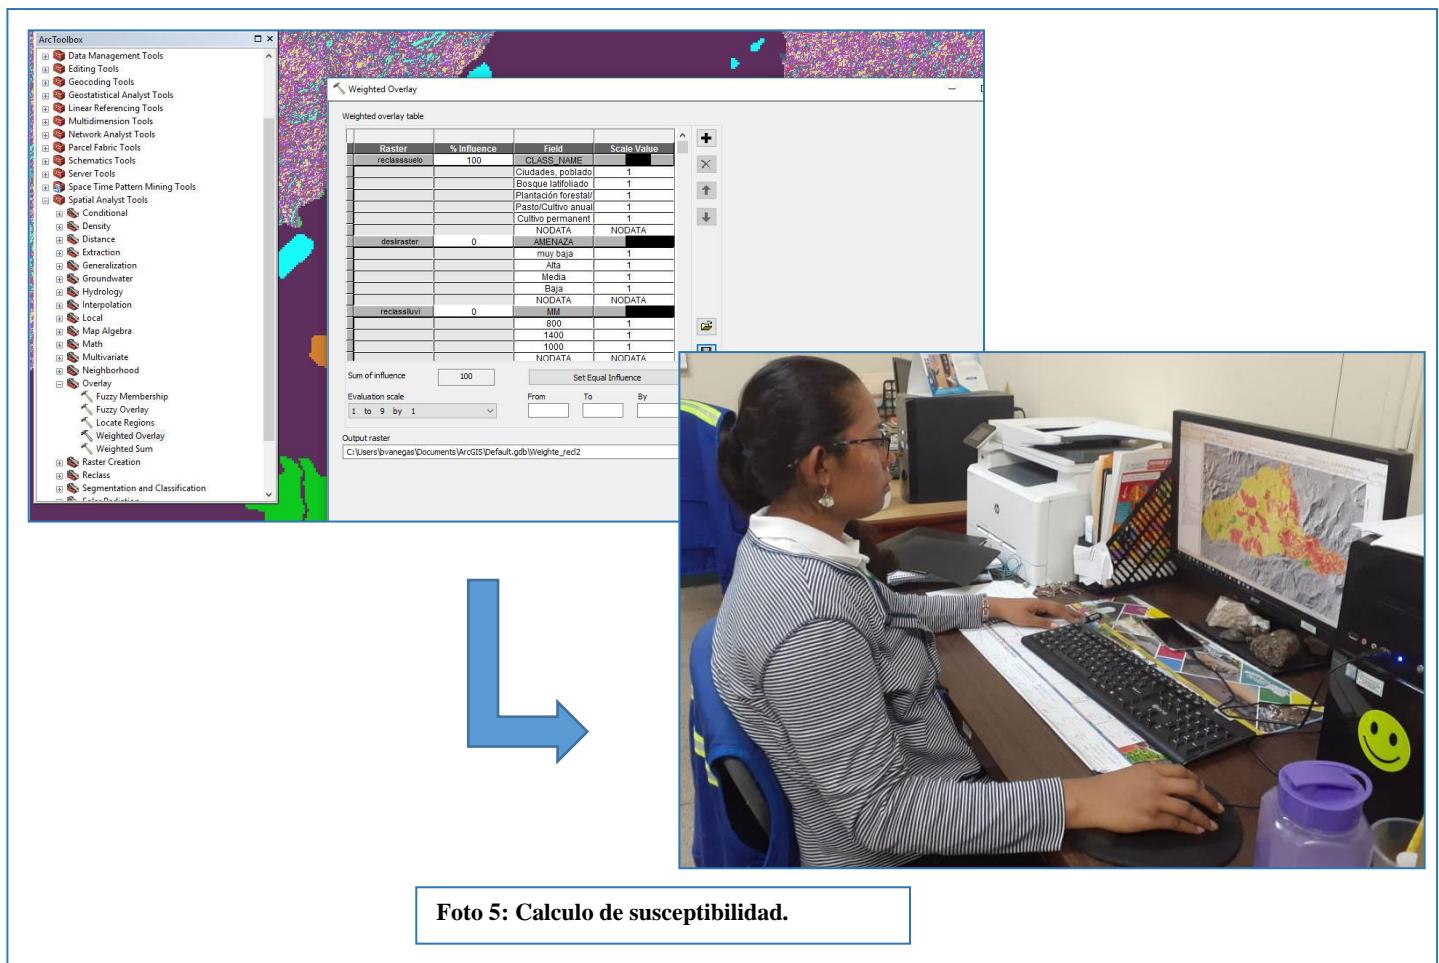
Foto 5: Calculo de susceptibilidad.

La etapa consistió en aplicar el esquema metodológico definido en la etapa de gabinete, en donde se procedió a convertir en capas raster las 5 capas identificadas, una vez teniéndolas en ese formato, se aplicó el método de superposición de capas descrito en la sección del marco teórico, esto con ayuda del programa ArcGIS, donde se incluyó a su vez las ponderaciones y porcentajes de influencia de cada una de ellas (*Ver Foto N°5*).

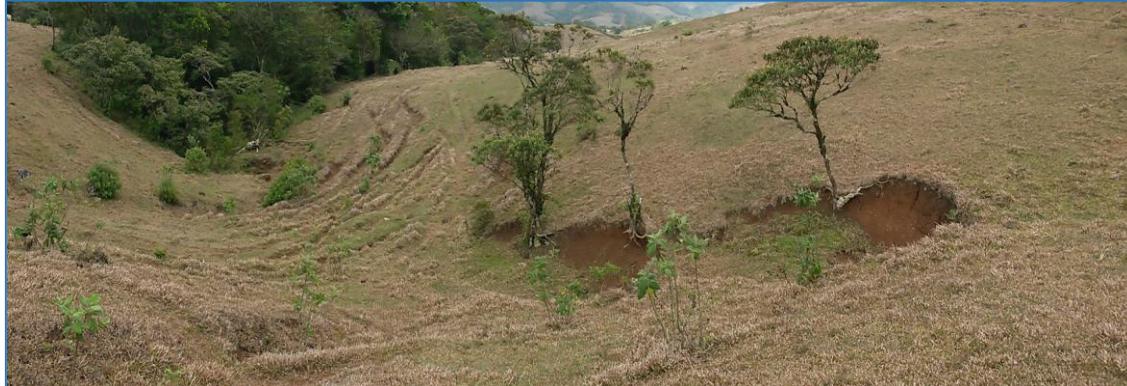
Foto 6: Deslizamiento Superficial ubicado en la comunidad Cumaica

Sub unidad situada en gran parte de la zona de estudio, por ejemplo, en la Finca La Garnacha al Sureste del casco urbano de Esquipulas, Finca San Vicente, Cerro Santa María, Comunidad Cumaica Norte (*ver Foto 6*), representada principalmente con cerros de elevaciones de hasta 1100 msnm.

El relieve se caracteriza por zonas escarpadas y disectadas, que varían entre pendientes de 15° a 40° aproximadamente. Litológicamente la unidad está constituida por rocas volcánicas de composición heterogénea (Ignimbrita, basalto y flujo piroclástico) y en algunos sitios por sedimentos de ladera como es el caso de Finca La Garnacha, Lomas de Guadalupe y el Castillo Arriba.

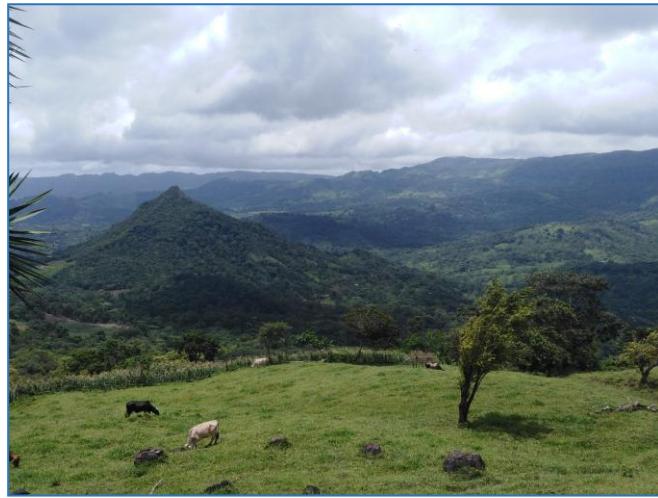
Foto 7: Domo ubicado al Norte de la Comunidad Cumaica Norte (643580E – 1400363N)

Litológicamente esta unidad se constituye de rocas ígneas volcánicas de composición basáltica. Su origen se debe al ascenso de magmas viscoso dentro de una estructura volcánica (*ver Foto 7*), controlada por fallas Regionales y locales.

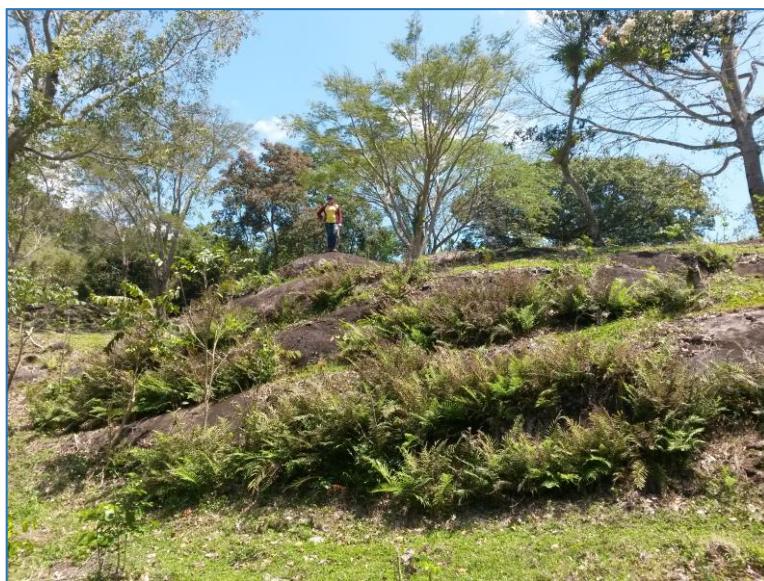
Foto 8: sub unidad de flujos de lava (634140E – 1397702N)

Localizada en el extremo Sur y Sureste del área de estudio principalmente, en las comunidades Cinta Verde y Cumaica Norte. Comprende un área aproximada de 38 kilómetros siendo su mayor elevación el Cerro Santa María (634140E – 1397702N) (*ver Foto 8*), ubicado al Sur de Esquipulas.

El relieve de esta sub unidad se caracteriza por mostrar cuestas con pendientes escarpadas que varían entre pendientes de 0° a 45° aproximadamente. La topografía es ondulada a abrupta con curvas de nivel seguidas a un poco distales a medida que disminuyen las elevaciones, las cuales oscilan entre 150 a 1080 msnm. Litológicamente esta sub unidad está constituida por flujos de rocas ígneas volcánicas de composición basáltica, afectada por fracturas. Su origen se debe a la acumulación de magma fluido a través de erupciones efusivas de estructuras volcánicas del período Neógeno.

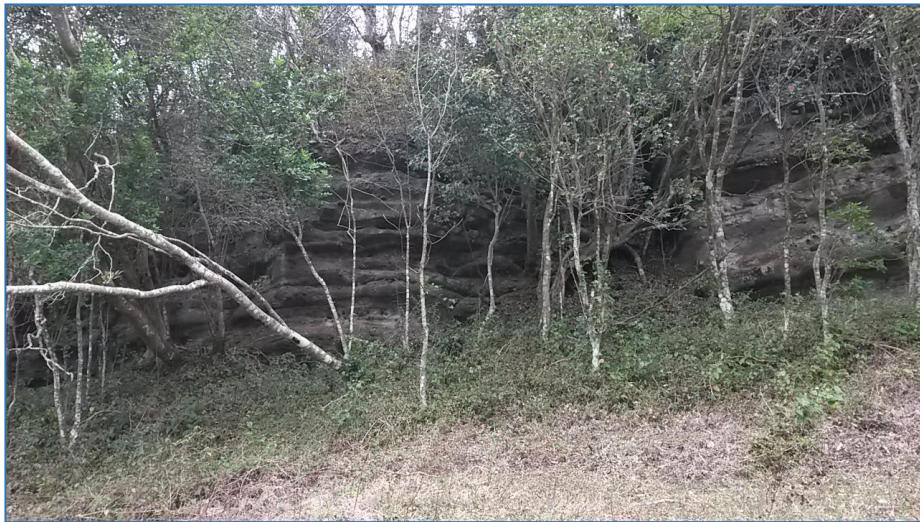
Foto 9: sub unidad de lahar en el cerro Santa María (634140E – 1397702N)

Unidad localizada en el extremo Sur y Sureste del área de estudio principalmente, comprende un área aproximada de 39 kilómetros siendo su mayor elevación el Cerro Santa María (634140E – 1397702N) (*ver Foto 9*), ubicado al Sur de Esquipulas.

El relieve de esta sub unidad se caracteriza por mostrar cuestas con pendientes escarpadas que varían entre pendientes de 0° a 45° aproximadamente. La topografía es ondulada a abrupta con curvas de nivel seguidas a un poco distales a medida que disminuyen las elevaciones, las cuales oscilan entre 150 a 1080 msnm. Litológicamente esta sub unidad está constituida por flujos de rocas ígneas volcánicas de composición heterogénea distribuidas de manera caótica, su formación se debe a la mezcla de material volcánico con el agua meteórica los materiales se mezclan logrando una masa que se desplaza transportándolos por los barrancos y cauces fluviales.

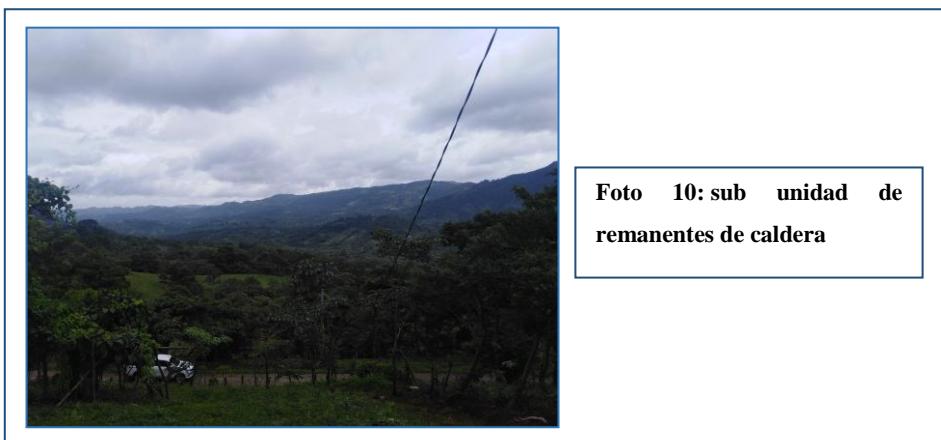
Foto 10: sub unidad de remanentes de caldera

Esta sub unidad se encuentra distribuida a lo largo del área de estudio, caracterizada por su relieve escarpado con elevaciones que oscilan entre 400 a 1020 msnm (*ver Foto 10*), sus altas cordilleras con pendientes inclinadas varían entre pendientes de 20° a 80° aproximadamente. Litológicamente esta sub unidad está formada por efusiones de rocas ígneas volcánicas principalmente asociadas a zonas de fallas que provocan la aceleración de procesos de erosión y

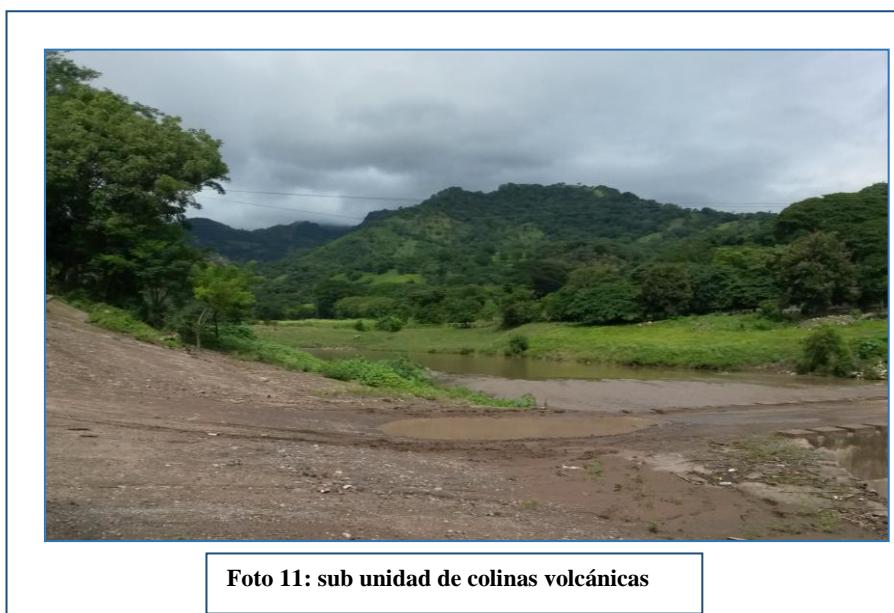
Foto 11: sub unidad de colinas volcánicas

Concentrada en la parte Noreste, Noroeste y Suroeste del área de estudio, en las comunidades Cerro El Castillo, El Terrero, Villa Libertad, Piedras Grandes (*ver Foto 11*), y El Zapotal. Cubre un área aproximada de 132 km², siendo su mayor elevación el Cerro El Castillo con 870 msnm (633428 E – 1404470 N), ubicado al Noroeste del casco urbano de Esquipulas. El relieve de esta subunidad se define por mostrar colinas y cerros con pendientes suaves a inclinadas que varían entre pendientes de 0° a 40° aproximadamente. El drenaje típico de esta subunidad es el subdendrítico debido a la uniformidad en la litología del terreno. Litológicamente esta subunidad está compuesta por rocas ígneas volcánicas de composición basáltica e ignimbótica.

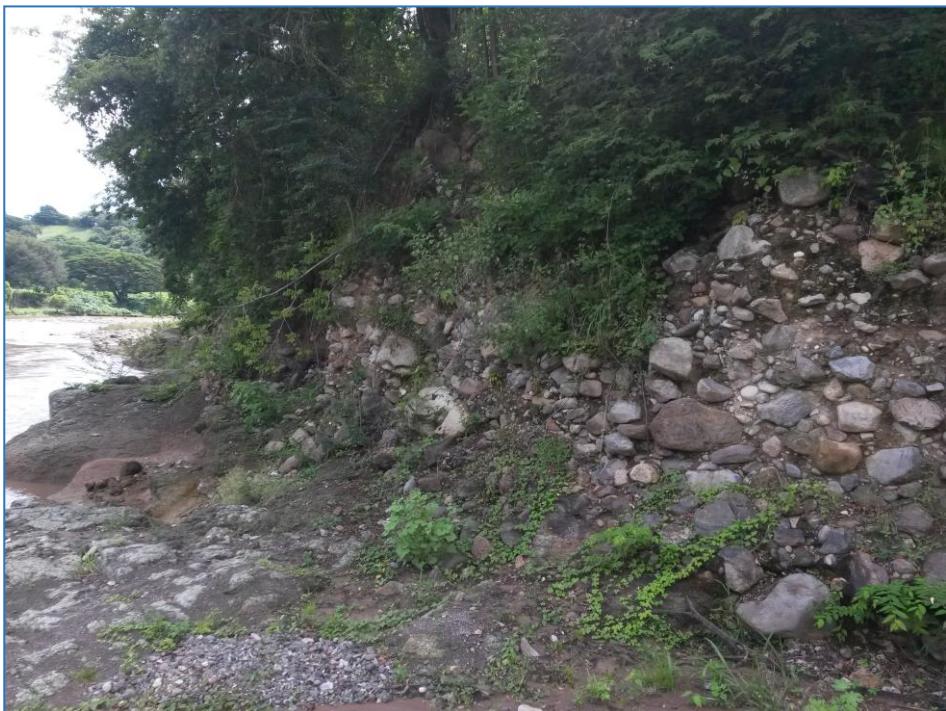
Foto 12: sub unidad de llanuras aluviales

Litológicamente esta sub unidad está constituida por sedimentos aluviales provenientes de rocas volcánicas, su origen se debe a la deposición de materiales aluviales por parte de los ríos que la atraviesan, los cuales acumulan en forma vertical los diferentes tipos de depósitos aumentando su altura con el tiempo (ver **Foto 12).**

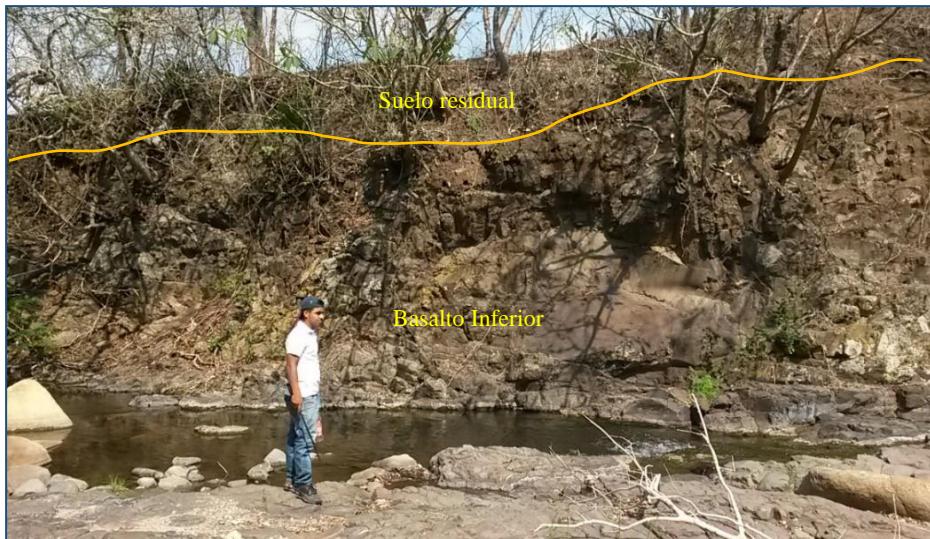
Foto 13. Afloramiento de unidad de basalto inferior (630160 E – 1400932 N), Rb 165°

Morfológicamente representada en los pisos de antiguas calderas volcánicas, esta unidad aflora en la Quebrada Caulapa cerca de la comunidad El Coyolar (630160 E – 1400932 N) (**Ver Foto 13**). La unidad se encuentra con un grado de fracturamiento medio, dichas fracturas poseen un ancho de 4.5cm y están llenas de sílice y a su vez de óxido de hierro.

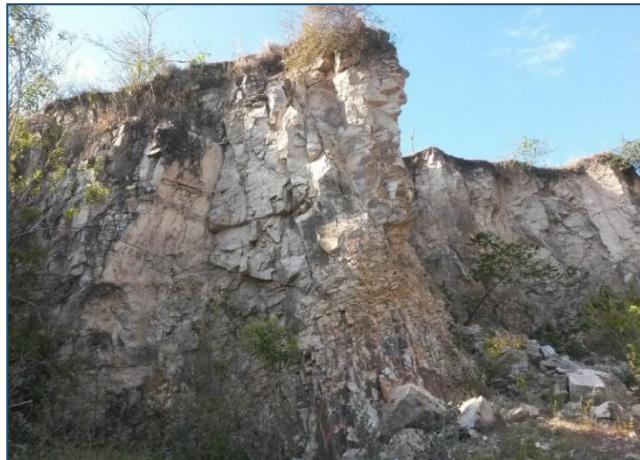
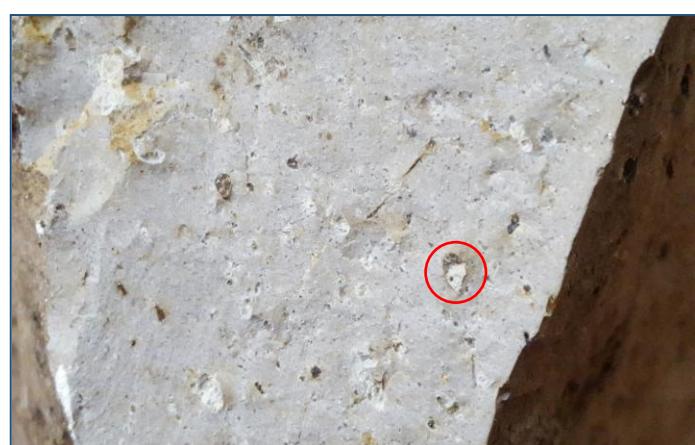
Foto 14. Figura de la izquierda muestra Banco de préstamo de material, donde aflora la unidad de roca (633768 E -1402667 N); la imagen de la derecha representa una muestra de mano en la cual el circulo de color rojo indica una cavidad de la roca rellena por cristal de cuarzo, así como también se observa su composición vítrea.

Macroscópicamente está constituida por una textura hipocrystalina, presenta cavidades llenas de cristales de cuarzo y pequeños líticos de composición heterogénea, con cristales de plagioclasas los cuales se están meteorizando a arcilla, la roca está compuesta en su mayoría por material vítreo y cristales (*Ver Foto 14*). La unidad se forma principalmente por la deposición de cenizas y lapilli durante las erupciones piroclasticas con una velocidad de enfriamiento rápida.

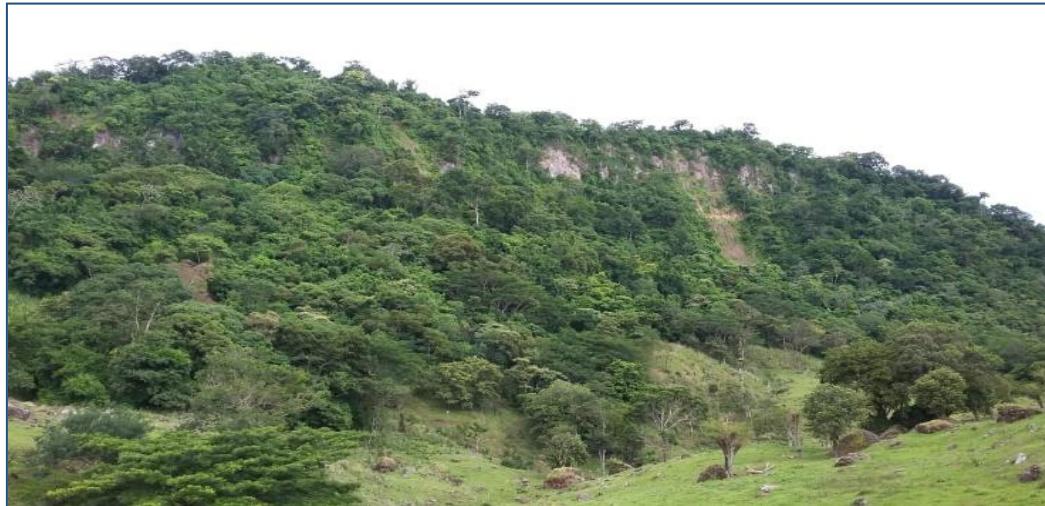
Foto 15. Unidad de Ignimbrita en Forma de Mesas, Cerro El Castillo 631123 E – 1405841 N

Desde el punto de vista geomorfológico esta unidad se distingue por presentarse en forma de mesas alargadas (*ver Foto 15*) principalmente se presenta en los bordes externos de calderas volcánicas con alturas máximas de hasta 1100 msnm; esta se encuentra subyaciendo a las unidades de Ignimbrita soldada inferior, Unidad de Ignimbrita soldada superior, Unidad de colada Basáltica Superior, Unidad de Domo Basáltico, Unidad de Flujo Laharico, Unidad de Sedimentos Aluviales , Unidad de Sedimentos de Ladera.

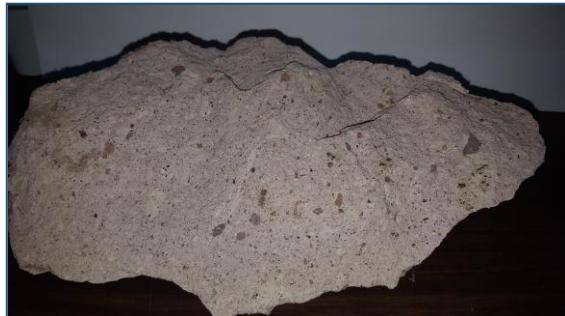
Foto 16. Muestra de mano unidad de roca Ignimbrita (631123 E – 1405841 N)

Macroscópicamente la unidad se caracteriza por presentar una matriz microcristalina, con un 10% de minerales de mica (*ver Foto 16 y 17*), se pueden observar líticos accidentales de composición heterogénea, así como también pómez aplastadas (*ver Foto 18*) las cuales quedaron de esta

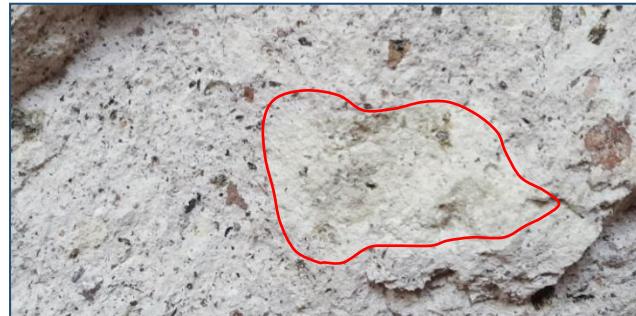
Foto 17. Circulo de color rojo muestra fragmento de pomez aplastada.

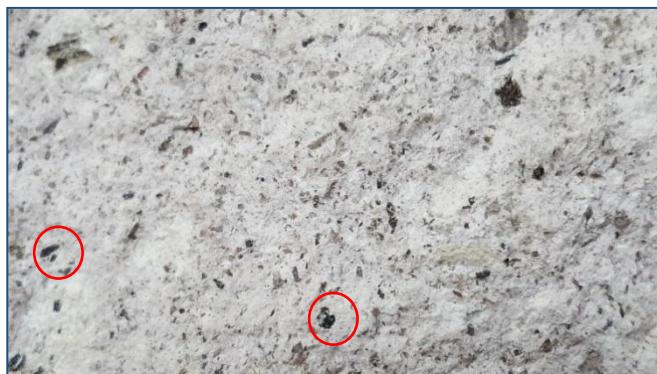
Foto 18. El circulo de color rojo indica los minerales en este caso se encuentra presenta mayormente las Micas.

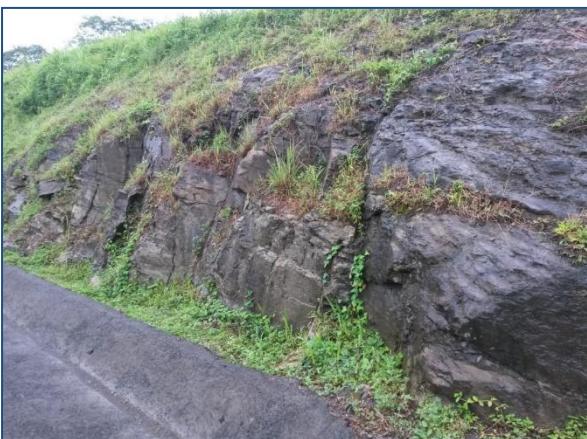
Foto 19: Afloramiento unidad de Roca Ignimbrita carretera Muy Muy; (640361 E – 1405841 N)

La Unidad de roca se encuentra presente en el sector Noreste del municipio de Esquipulas (*ver Foto 19*), con un espesor aproximado de 35 metros. Constituida por flujos densos de cenizas calientes que incluye fragmentos de lava enfriados rápidamente y deformados en su caída.

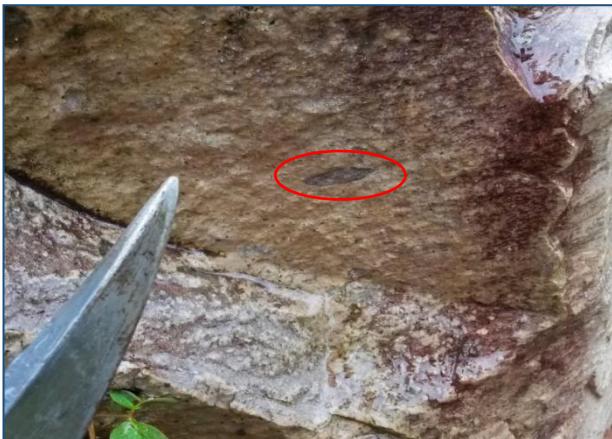
Foto 20: circulo de color rojo indica el fíame de la roca Ignimbrita.

una temperatura diferente a la de la Ignimbrita inferior, dejando como evidencia en la roca una tonalidad marrón muy marcada y fiames muy representativos de estas rocas félasicas (**ver Foto 20**).

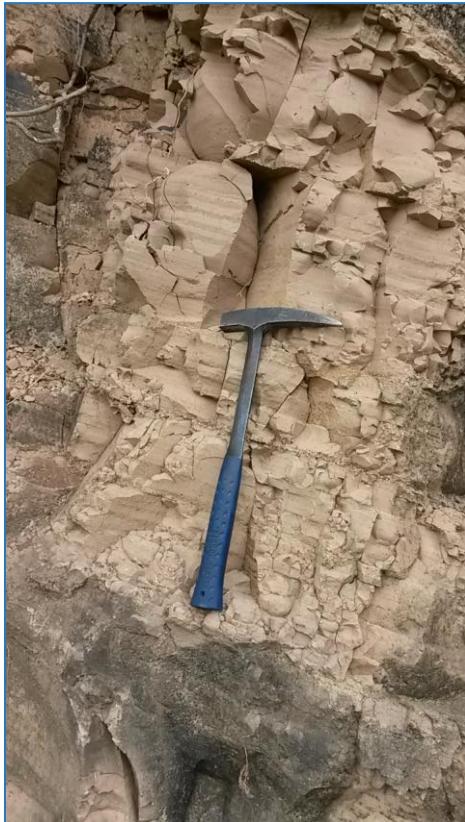
Foto 21: Afloramiento unidad de Roca Basáltica
Cerro Santa María (642711 E – 1397331 N)

Morfológicamente está representada en los pisos de antiguas calderas volcánicas, como se observa en la caldera La Luna, a su vez en menor grado está representada por cerros alargados (Eje. Santa María de 1183 msnm), esta unidad aflora en la parte alta del cerro Santa María, se puede observar que debido al fracturamiento y rápido enfriamiento del flujo lávico tiene una forma columnar (*ver Foto 21 y 22*).

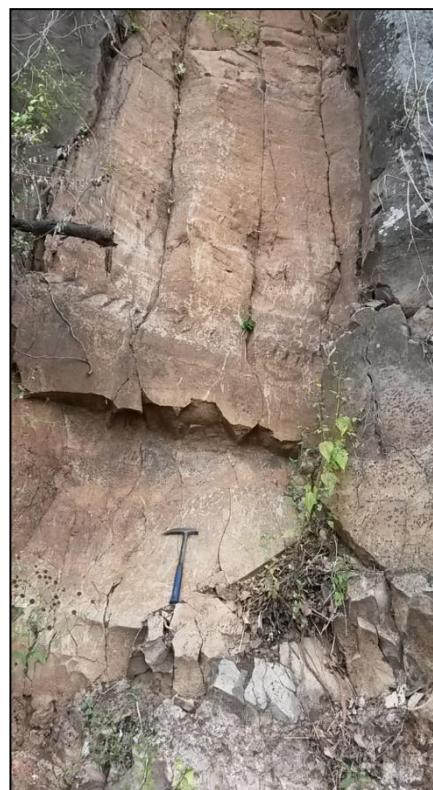
Foto 22: Se observa la forma columnar que tiene la unidad, así como también el grado de meteorización (642711 E – 1397331 N)

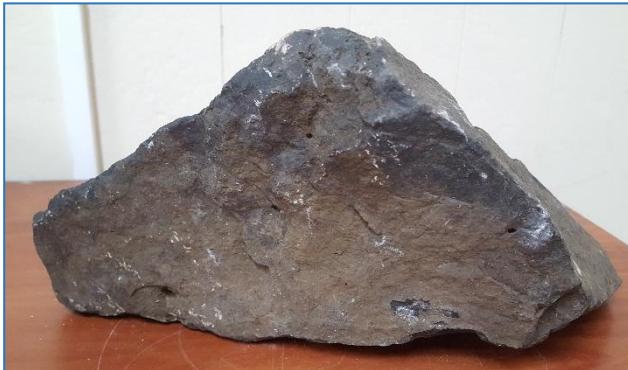
Foto 23: Muestra de mano roca correspondiente al domo basáltico

Macroscópicamente posee una textura afanítica (*ver Foto 23*), rica en silicatos de hierro, la unidad presenta colores oscuros muy sólidos color que es impregnado por los minerales máficos característicos de la roca. Morfológicamente está representada por un cerro de 748 msnm, ubicado en la comunidad Cumaica Norte al Sureste del casco urbano de Esquipulas (*ver Foto 24*).

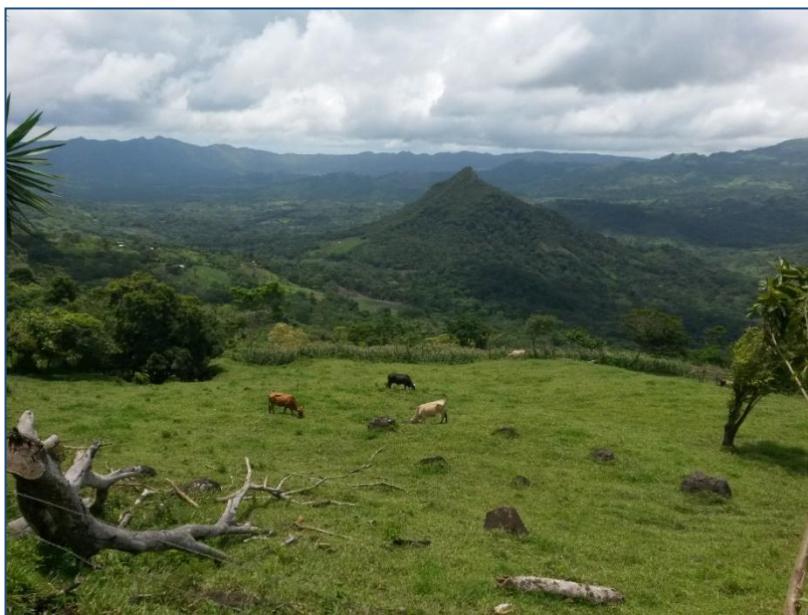
Foto 24: Se observa Domo de composición basáltica (6423161 E – 1400271)
