UNIVERSIDAD
NACIONAL
AUTÓNOMA DE
NICARAGUA,
MANAGUA
UNAN - MANAGUA

MONOGRAFÍA PARA OPTAR AL TÍTULO DE INGENIERO GEÓLOGO

**Mapa de Susceptibilidad por deslizamientos, mediante el método
Superposición de capas, en el Municipio de Esquipulas,
Departamento de Matagalpa. Escala 1:30,000**

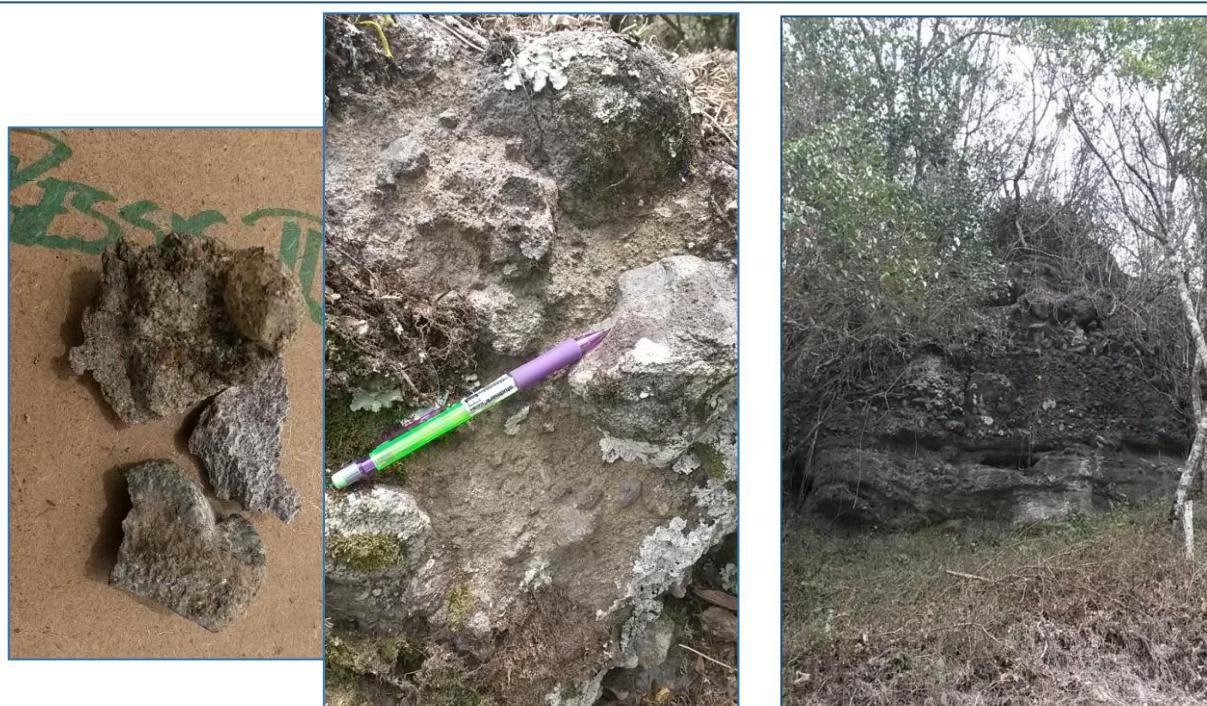
Foto 25: Afloramiento de flujo Laharico en la parte superior del Cerro Santa María (632875 E – 1398217 N), la imagen de la izquierda muestra fragmentos de composición heterogénea.

Caracterizado por un flujo de escombros con mala clasificación y consistencia similar al concreto se encuentra mayormente en la parte superior del cerro Santa María con un espesor aproximado de 15 metros (*ver Foto 25*). En el afloramiento se pudo observar una intercalación de material fino (ceniza) y material que contenía materiales de composición Heterogénea y de diversos

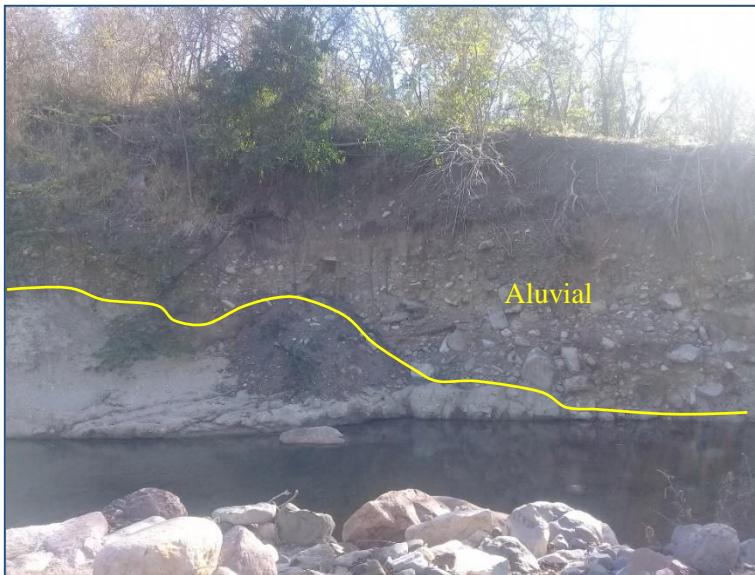
Foto 26: Unidad de sedimentos aluviales, la imagen muestra la pared sur de Quebrada Grande (632674 E – 1401248 N)

Esta unidad es originada por los procesos de meteorización, erosión y transporte; el material que ha sido producto de estos procesos es arrastrado desde las partes altas y depositadas en partes bajas por la misma acción del viento y el agua (*ver Foto 26*), se encuentra especialmente en la parte SW y NW de la zona de estudio, con un espesor aproximado de 7 metros, Sobreyaciendo a

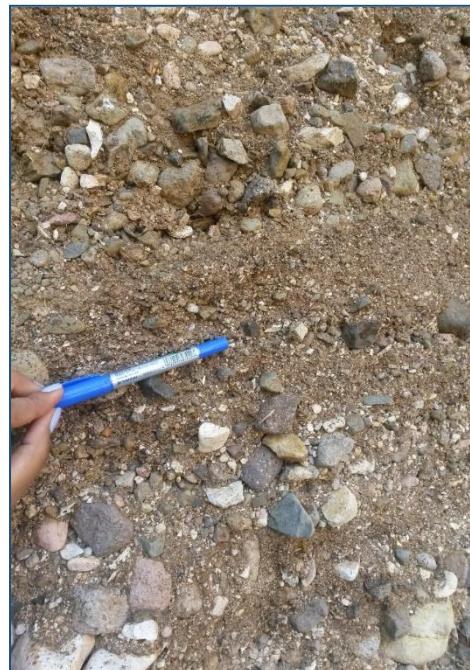
Foto 27: en la imagen se puede observar los clastos de composición heterogénea y tamaño variable (631041 E – 1401013 N)

la unidad de sedimentos coluviales. La unidad está constituida por fragmentos de rocas volcánicas angulosas, sub angulosas y sub redondeadas depositados en una matriz arcillo-limoso de color variable, de composición heterogénea (*ver Foto 27*); debido a la alteración de los minerales contenidos en dicha matriz la granulometría de esta unidad está representada por clastos que varían desde centímetros a metros.

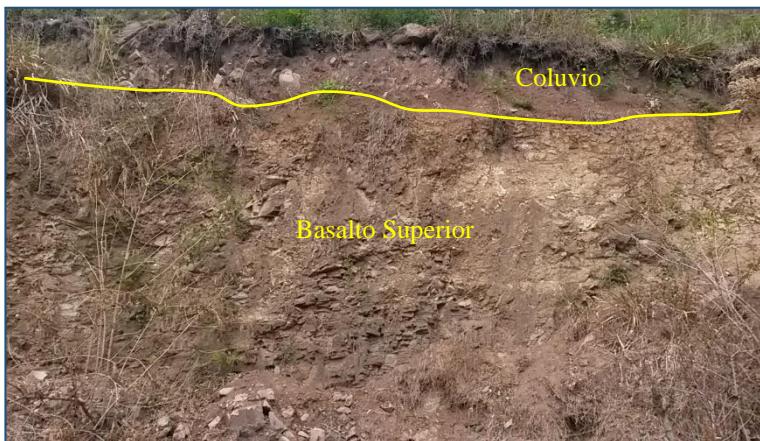
Foto 28: Unidad de sedimentos de ladera o Coluvio en las faldas del cerro Santa María (631783 E – 1399068 N)

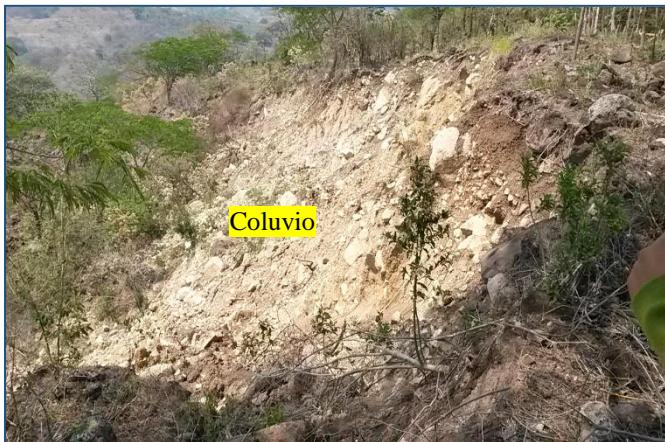
Foto 29: se observan los sedimentos de ladera en el deslizamiento de Finca La Garnacha (630821 E – 1400037 N)

La unidad está constituida por fragmentos de rocas volcánicas de diversos tamaños y litológica homogénea, englobados en una matriz arenosa. Se caracteriza por tener clastos angulosos a subangulosos distribuidos de forma caótica, sin selección ni estratificación aparente (*ver Foto 29*).

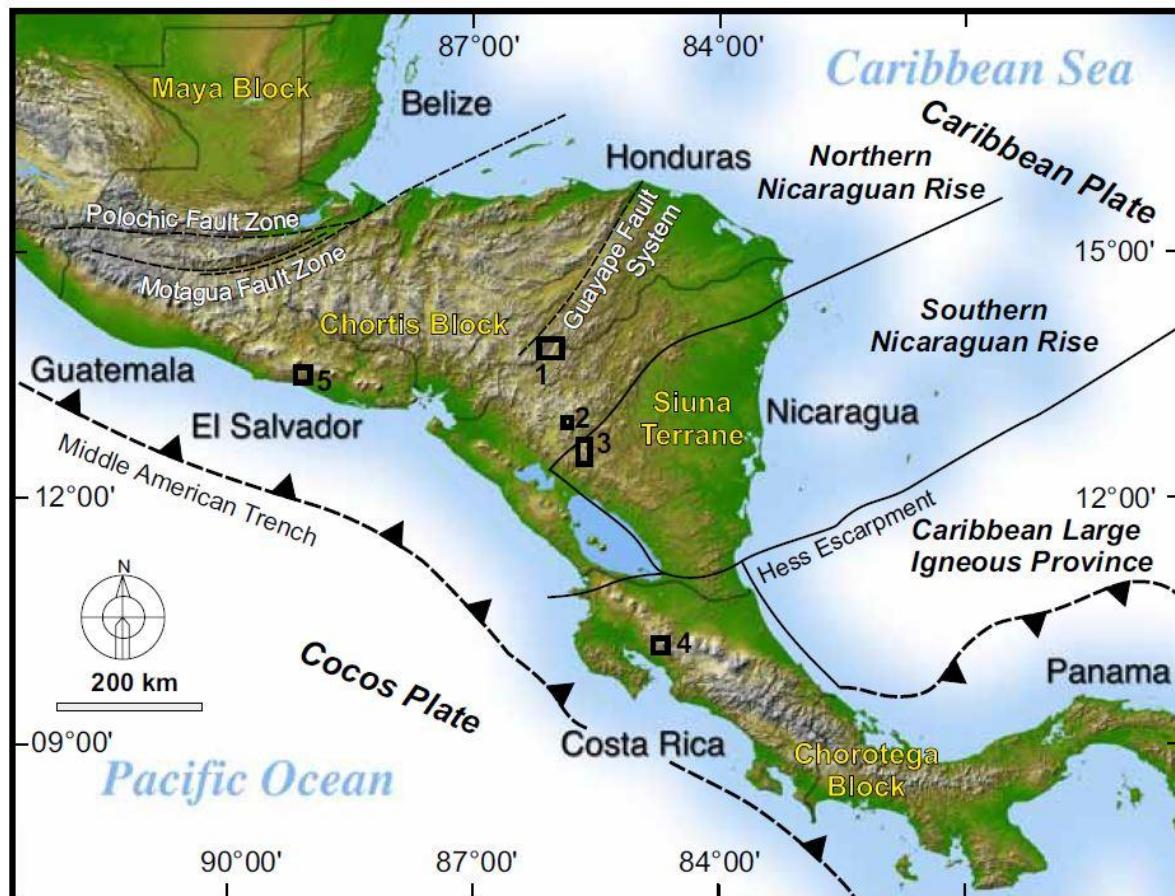
Fig. N°5: Topografía y escenario Tectónico de Centro América; 1) Ocotal-Dipilto; 2) Cerro Tijerina-Matagalpa; 3) Boaco-Santa Lucía; 4) Segmento de la cordillera de Tilarán; 5) San Salvador y segmento de la Cordillera de Balsamo. (Fuente: Servicio Geológico Checo (Survey, 2011))

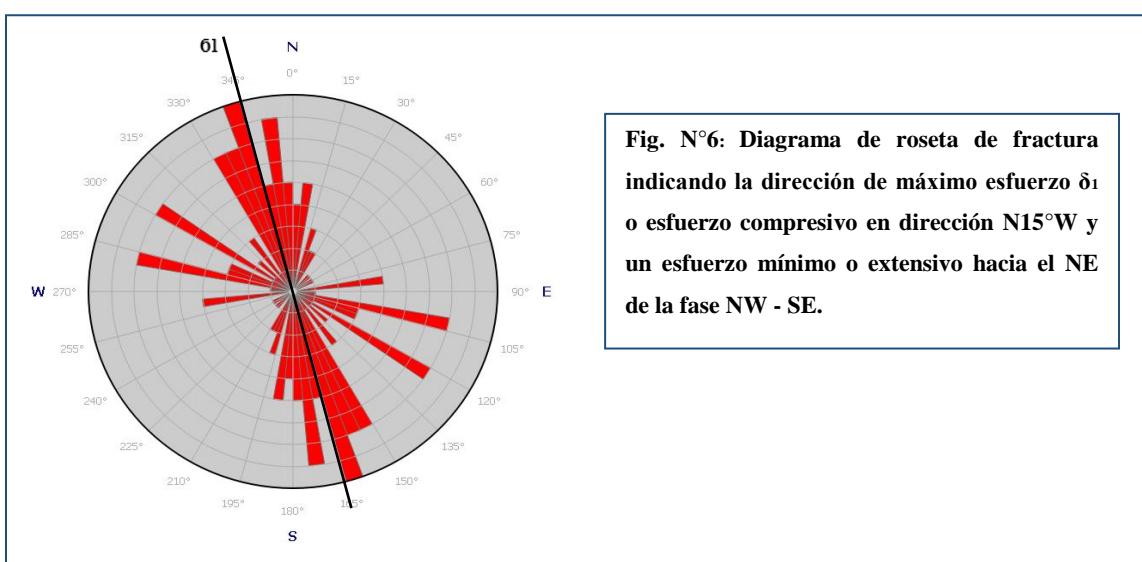
Fig. N°6: Diagrama de roseta de fractura indicando la dirección de máximo esfuerzo δ_1 o esfuerzo compresivo en dirección N15°W y un esfuerzo mínimo o extensivo hacia el NE de la fase NW - SE.

Se encuentra constituida por 2 fallas comprobadas en campo (consideradas como fallas normales) y 9 fallas inferidas, las cuales se encuentran segmentadas en su mayoría debido al desplazamiento que han tenido por la fase NE – SW. Reciben su denominación de acuerdo al punto geográfico donde se localizan en: El Naranjo, Lomas de Guadalupe y Quebrada Caulapa (inferida). La exposición de los mejores afloramientos solo fue posible visualizarlos en los lechos de las quebradas debido que los aspectos climáticos de alta humedad generaron espesos suelos y abundante vegetación en el sitio de interés. El análisis de roseta de fractura para esta fase de deformación de actividad tectónica expresa un esfuerzo máximo o compresivo δ_1 en dirección hacia el NW, mientras que al NE se da la dirección de acortamiento es decir esfuerzo extensivo δ_3 , (**Ver Fig. N°6**).

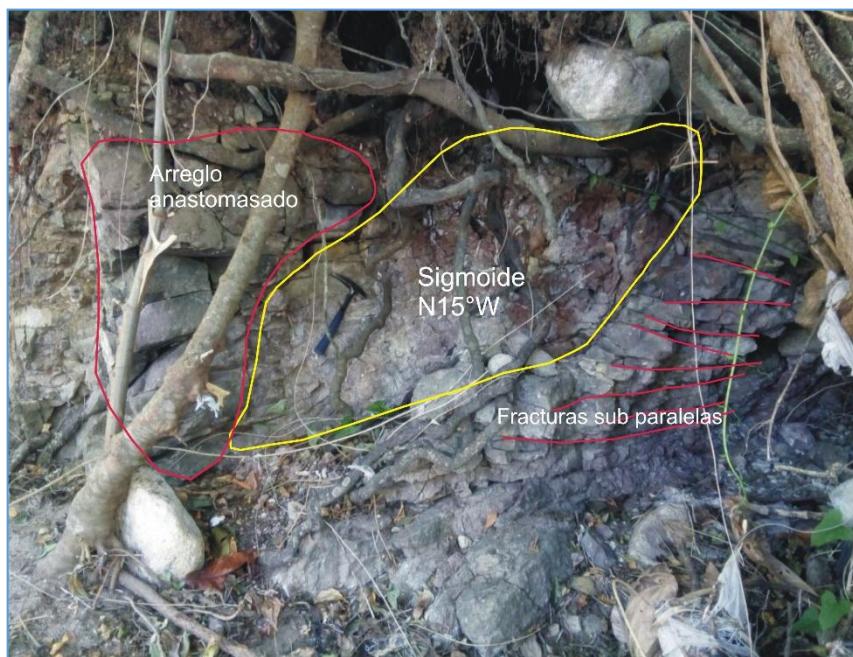
Foto 30. Estructura sigmoidal en la Quebrada El Naranjo (632388 E – 1401267 N).

Para definir la cinemática de esta falla se estudiaron varios afloramientos, en los que se determinaron indicadores cinemáticos como fracturas paralelas, una estructura sigmoidal con rumbo N15°W la cual indica un sentido de movimiento normal (*ver Foto. N°30*), así mismo otra estructura sigmoidal con arreglo anastomosado que indica que la falla posee un sentido de movimiento lateral derecho y terminación en cola de caballo (*ver Foto. N°31*), estos indicadores se observan en quebradas y cortes de camino.

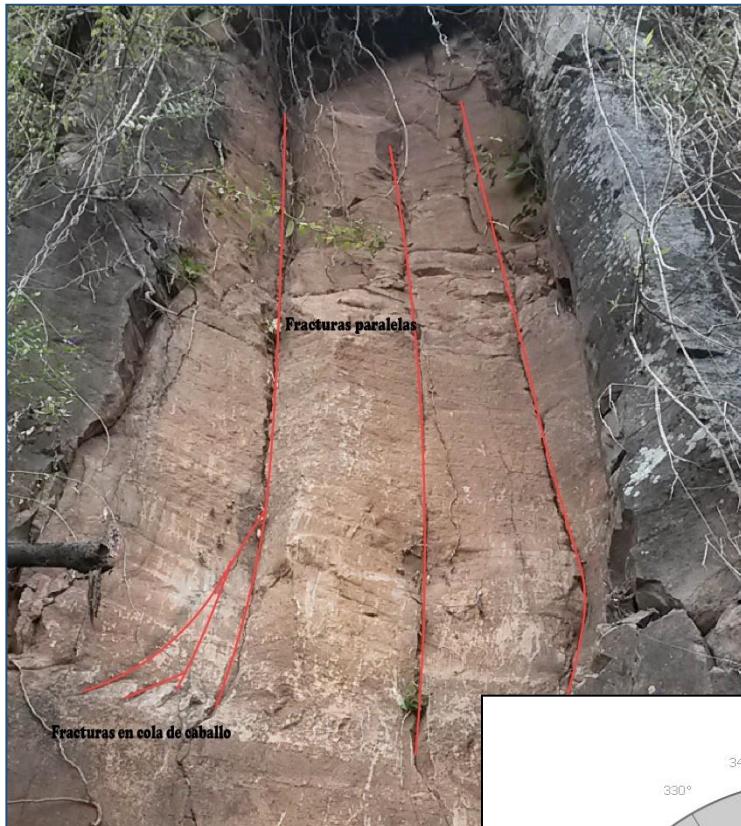
Foto 31. Fracturas paralelas medidas en el extremo Nw del Cerro Santa María (633557 E – 1398178 N), las cuales indican zonas específicas de cizallamiento.

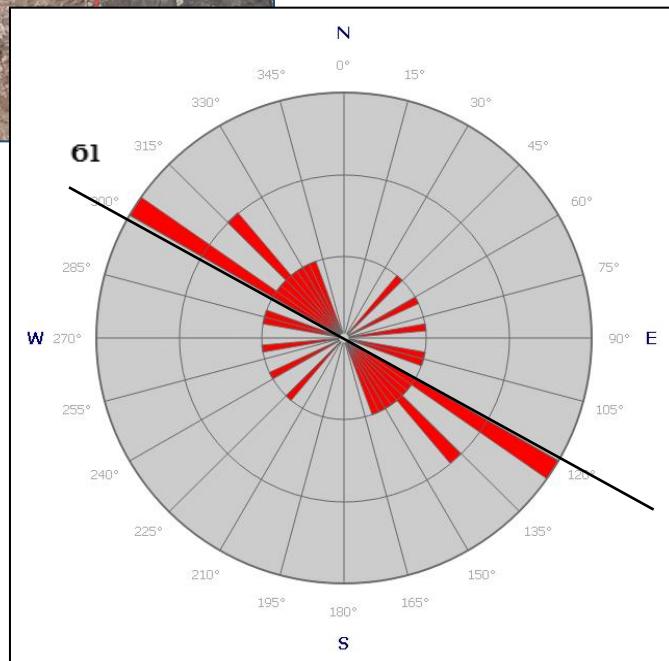
Fig. N°7: Diagrama de Roseta de Fracturas indicando el esfuerzo máximo o esfuerzo compresivo en dirección N60°W.

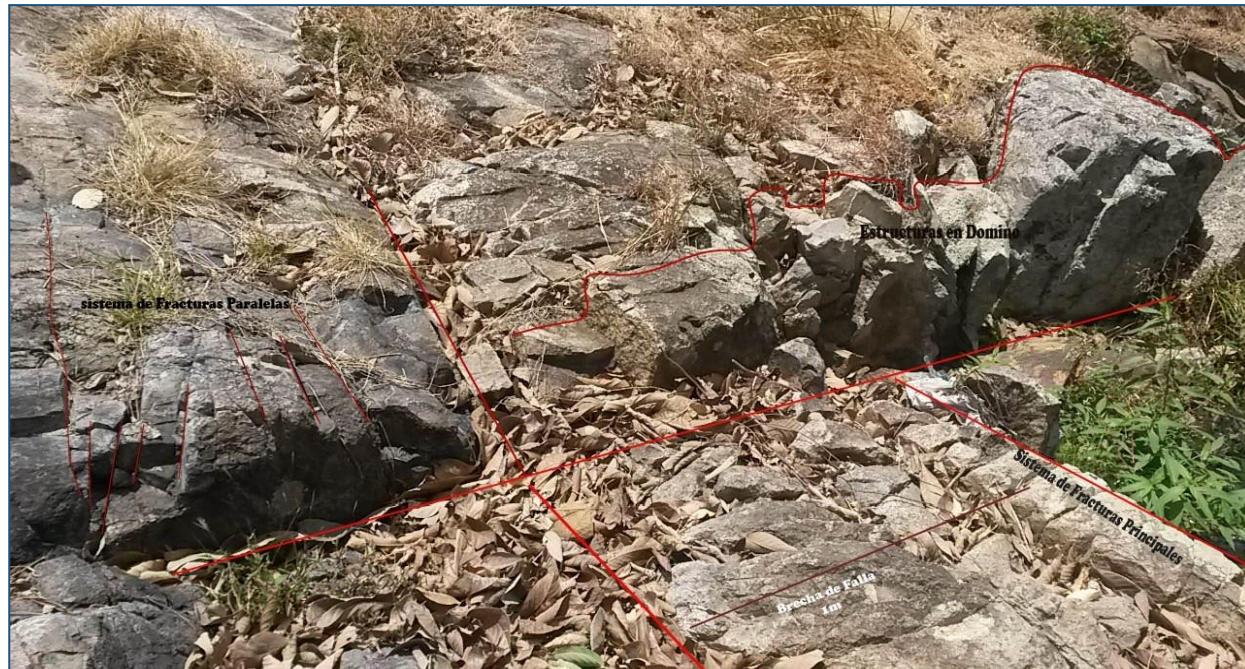
Foto 32. Indicadores cinemáticos medidos a lo largo de la Quebrada Lomas de Guadalupe (631241 E – 1399601 N), indicando principalmente estructuras en domino, y fracturas paralelas.

La Falla identificada es de tipo normal, para definir su cinemática se estudiaron varios afloramientos, en los que se determinaron indicadores como fracturas paralelas, estructuras en domino las cuales están asociadas a fallas normales (este tipo de falla forma un estilo de deformación en bloques tipo domino), estructuras sigmoidales con arreglo anastomosado lo que indica que la falla tiene un movimiento lateral derecho y fracturas en sistemas conjugados (*ver Foto. N°32 y 33*).

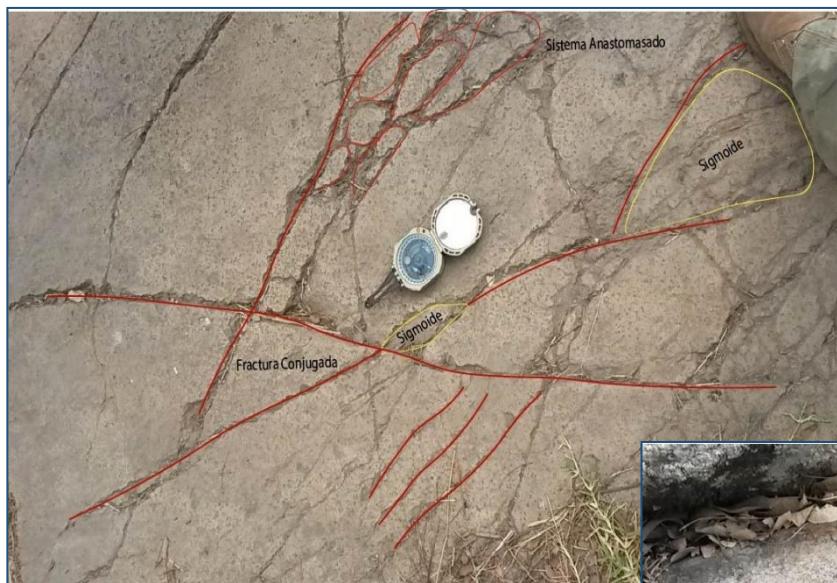
Foto 33. En la imagen de la izquierda se observa estructuras sigmoidales (631280E – 1399499N), fracturas en sistemas conjugado, en la imagen inferior se observa una estructura R.

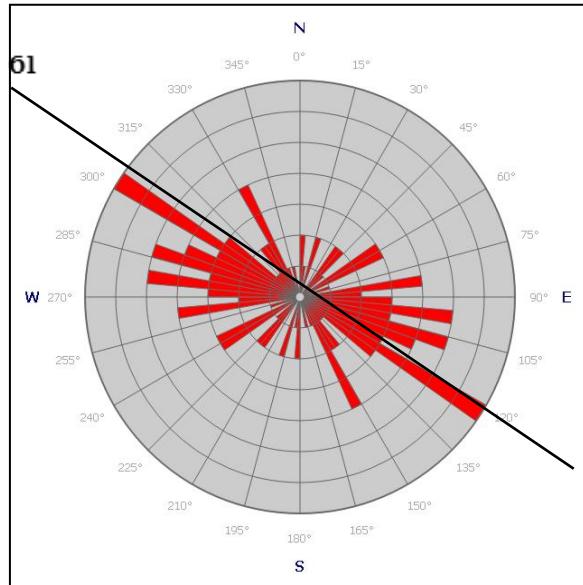
Fig. N°8: Diagrama de Roseta de Fracturas indicando el esfuerzo máximo o esfuerzo compresivo en dirección N60°W.

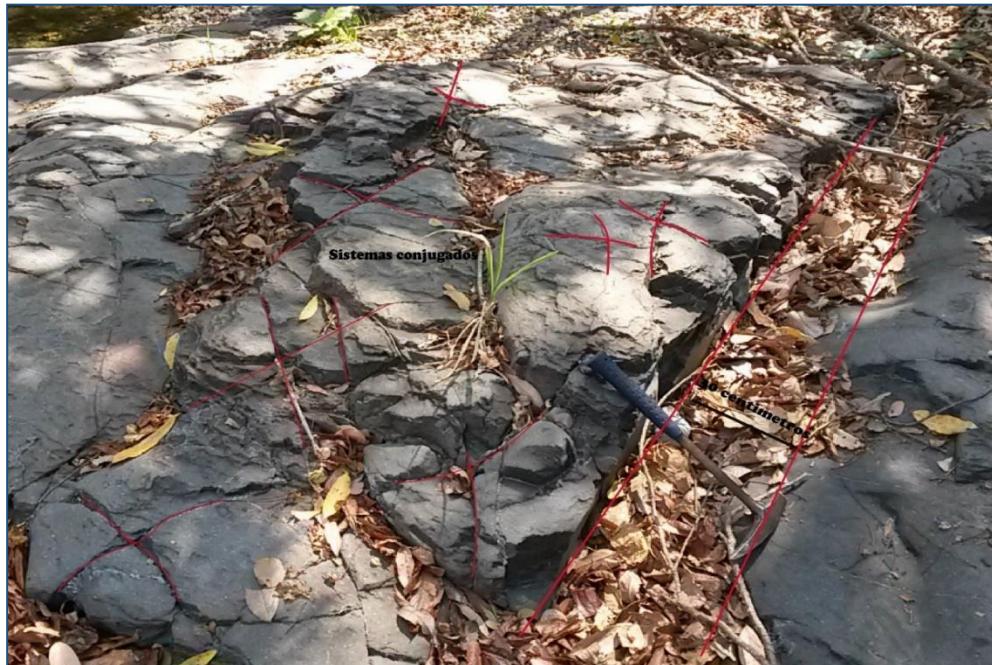
Foto 34. Indicadores cinemáticos medidos a lo largo de la Quebrada Caulapa (630160 E – 1400932 N), indicando principalmente sistema de Fracturas paralelas y sistemas conjugados.

Se estudiaron varios afloramientos en quebradas y cortes de camino, en los que se determinaron indicadores cinemáticos como Fracturas paralelas, Fracturas en sistemas conjugados y zonas de desplazamiento entre fracturas (*ver Foto. N°34 y 35*), sin embargo, aunque se identificaron indicadores estos no fueron suficientes para determinar el tipo de fallas, por ende, se establece como falla inferida.

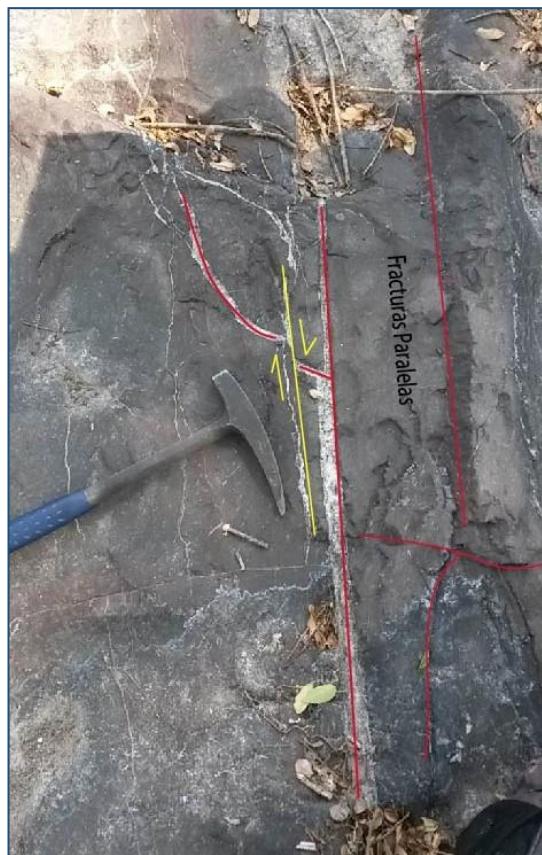
Foto 35. En la imagen de la izquierda se muestra un sentido de movimiento lateral izquierdo en el desplazamiento entre fracturas.

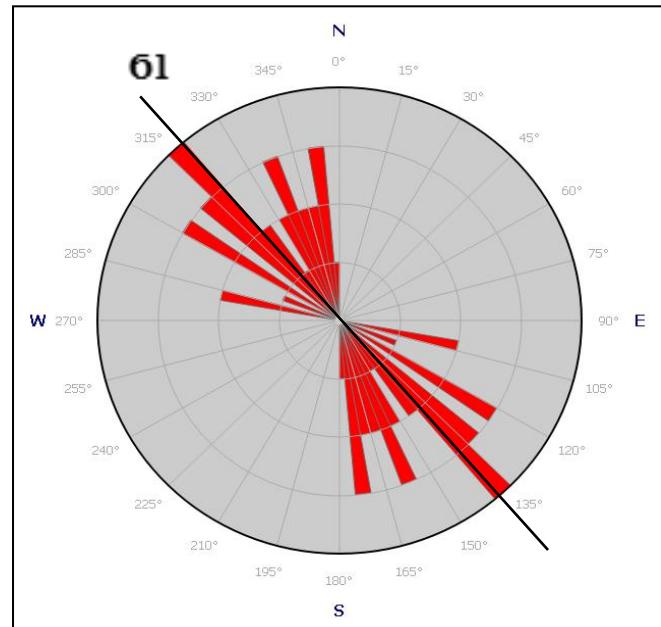
Fig. N°9: Diagrama de Roseta de Fracturas indicando el esfuerzo máximo o esfuerzo compresivo en dirección N45°W.

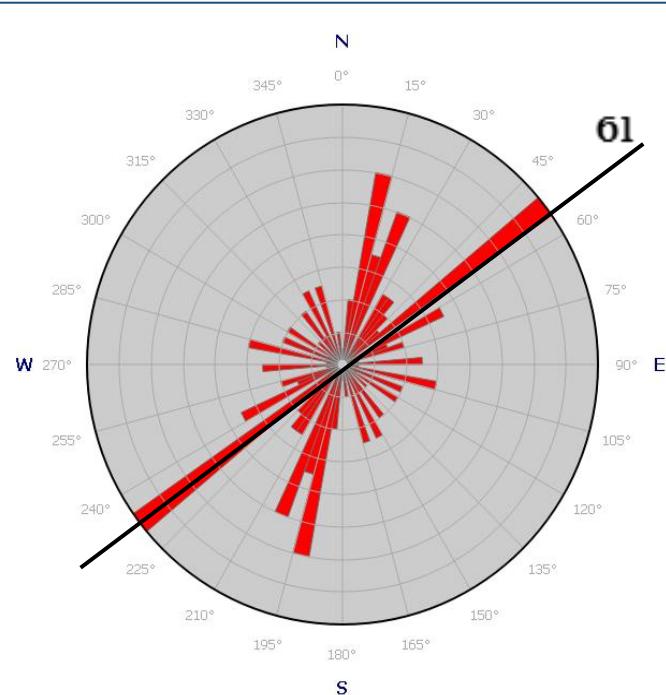
Fig. N°10. Diagrama de roseta de fractura indicando la dirección de máximo esfuerzo δ_1 o esfuerzo compresivo en dirección al N50°E y un esfuerzo mínimo o extensivo hacia el NW de la fase NE - SW.

Con los datos recolectados en campo se confecciono un diagrama de roseta de fractura para esta fase de deformación tectónica que indica que el máximo esfuerzo δ_1 está orientado hacia el NE

con un mínimo esfuerzo de acortamiento δ_3 dirigido al NW, (Fig. N° 10).

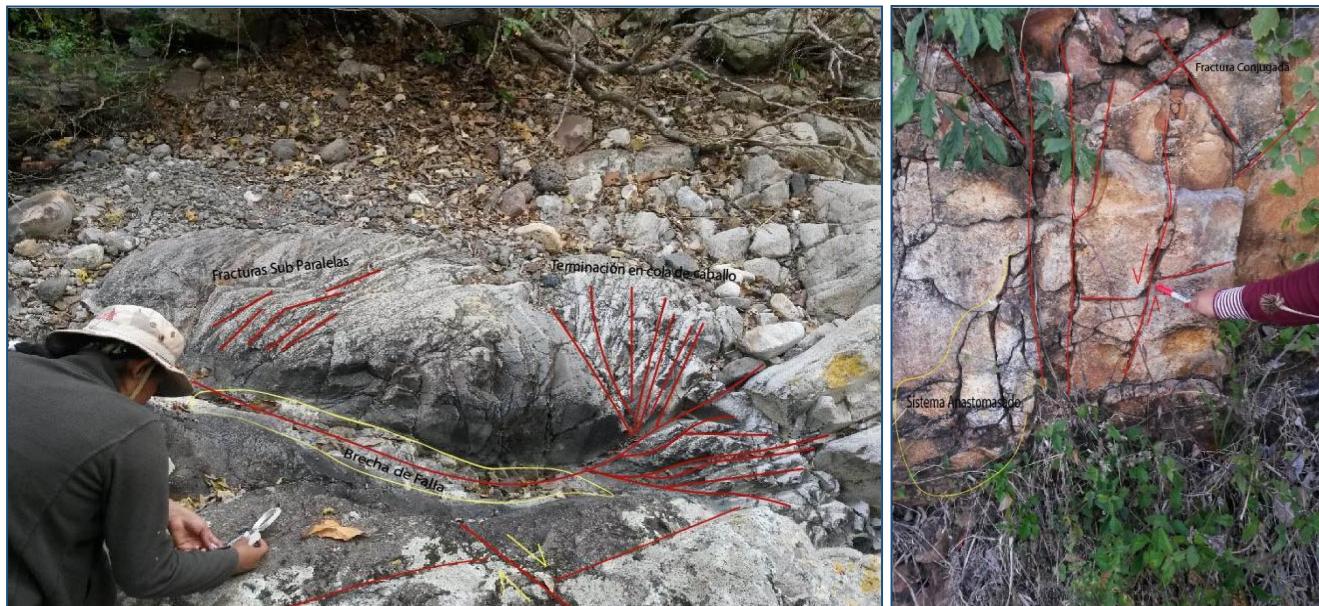
Foto 36. Indicadores cinemáticos medidos a lo largo de la Quebrada El Pinol (631863 E – 1401358 N), indicando principalmente sistema de Fracturas paralelas, terminación en cola de caballo, Brecha de Falla y desplazamiento entre fracturas.

La falla se identificó como tipo inverso esto debido a que se observó como el techo sube con respecto al piso (*ver Foto. N°37*), para definir la cinemática de esta falla se estudiaron varios afloramientos, en los que se determinaron indicadores cinemáticos como Fracturas paralelas, fracturas en sistemas conjugados, terminación en cola de caballo, Brecha de falla la cual se genera durante procesos de cizalla y estructura sigmoidal con arreglo anastomosado la cual indica un movimiento lateral derecho (*ver Foto. N°36*).

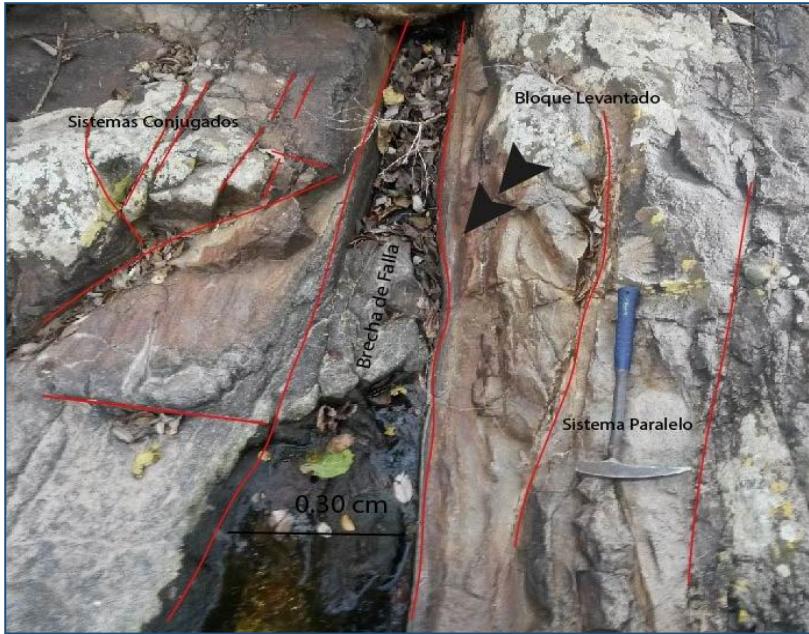
Foto 37. En la imagen de la izquierda se muestra indicadores cinemáticos como sistemas conjugados, fracturas paralelas, a su vez en la imagen se aprecia cual es el bloque levantado, deduciendo que la falla se trata de un tipo inverso.

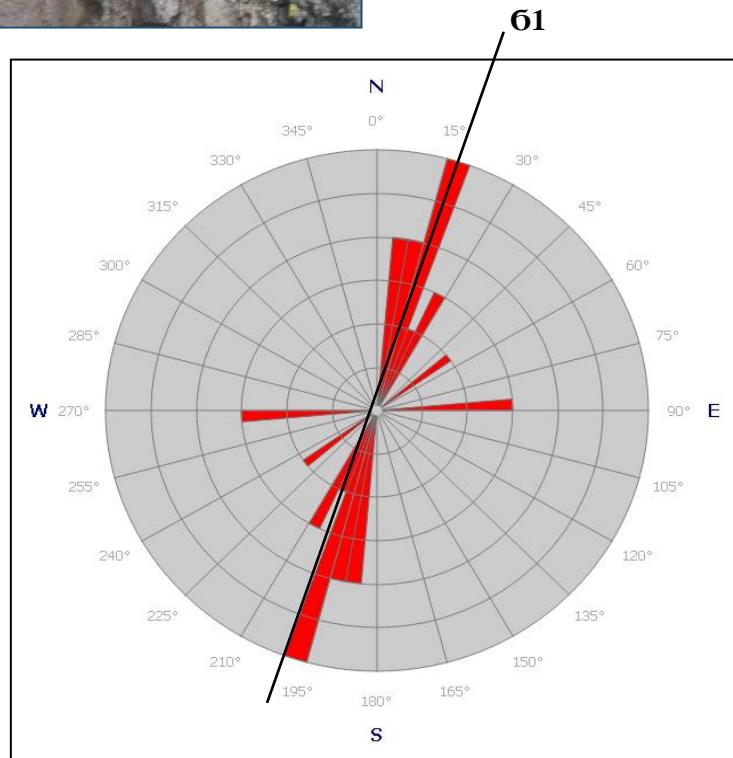
Fig. N°11: Diagrama de Roseta de Fracturas indicando el esfuerzo máximo o esfuerzo compresivo en dirección

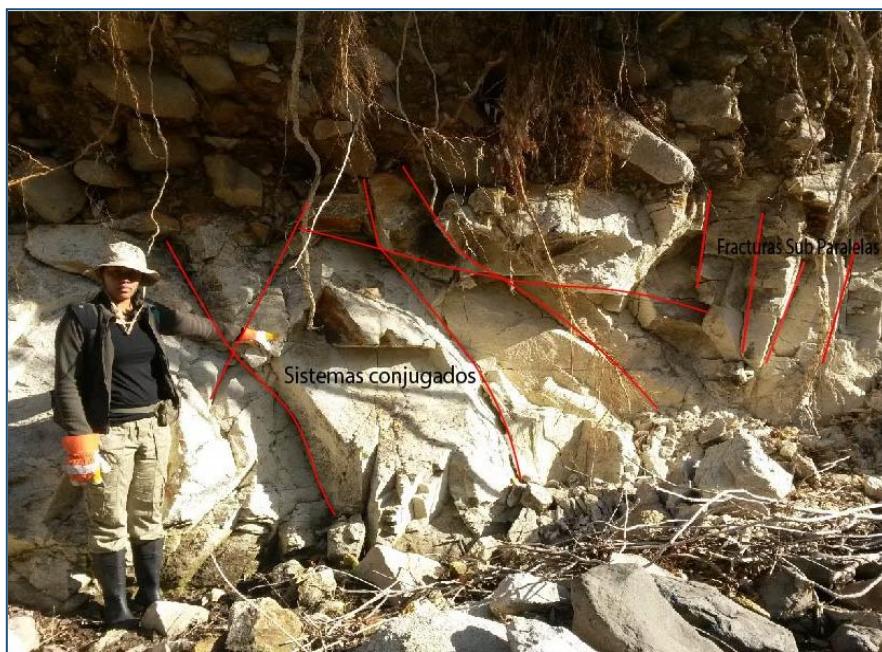
Foto 38. Indicadores cinemáticos medidos a lo largo de la Quebrada Grande (632848 E – 14001215 N), indicando principalmente sistema de fracturas sub paralelas y sistemas conjugados.

Se estudiaron varios afloramientos en quebradas y cortes de camino, en los que se determinaron indicadores cinemáticos como fracturas sub paralelas y fracturas en sistemas conjugados (*ver Foto. N°38 y 39*), por otra parte, se observó un desnivel en la geomorfología donde se observaba que el techo sube con respecto al piso, sin embargo, aunque se identificaron indicadores estos no fueron suficientes para determinar el tipo de falla, por ende, se establece como falla inferida.

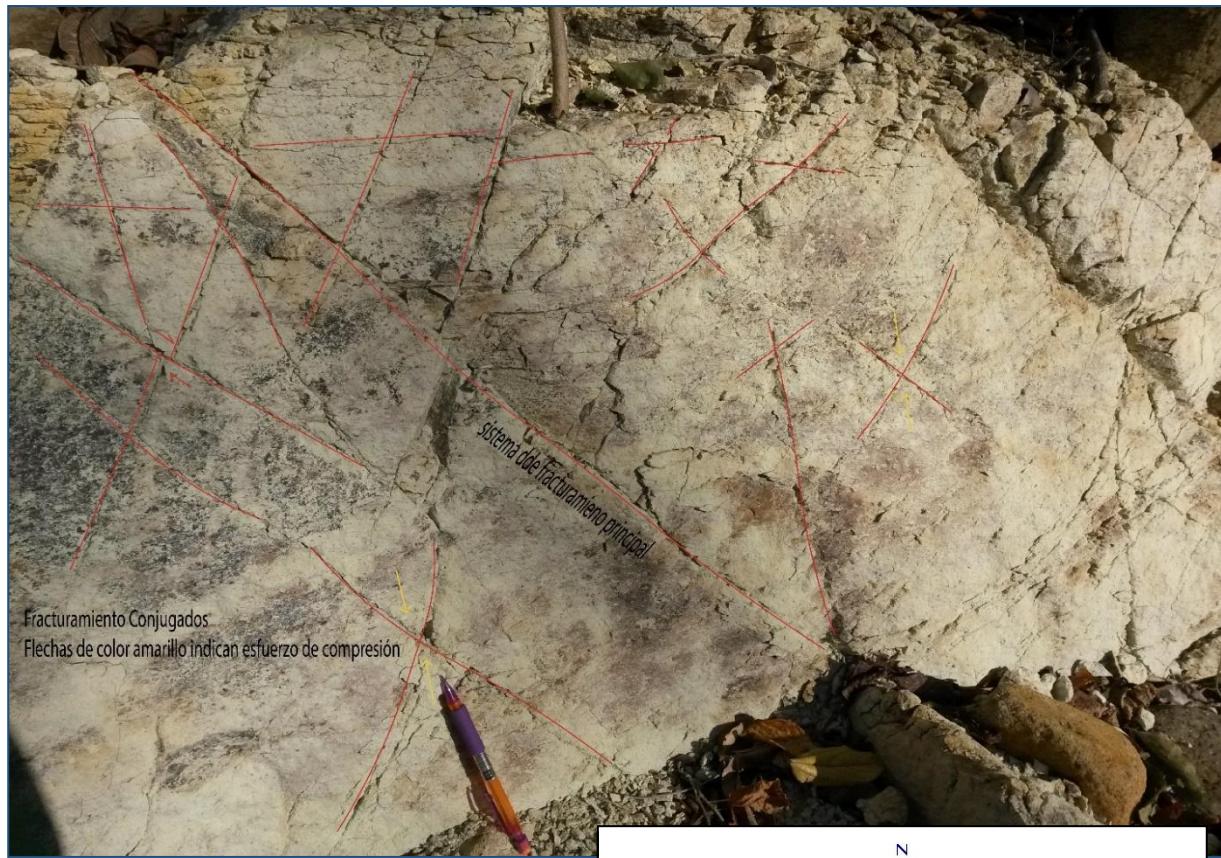
Foto 39. La imagen superior muestra fracturas en sistemas conjugados medidos en Quebrada Grande (632848 E – 14001215 N), así como también un fracturamiento principal.

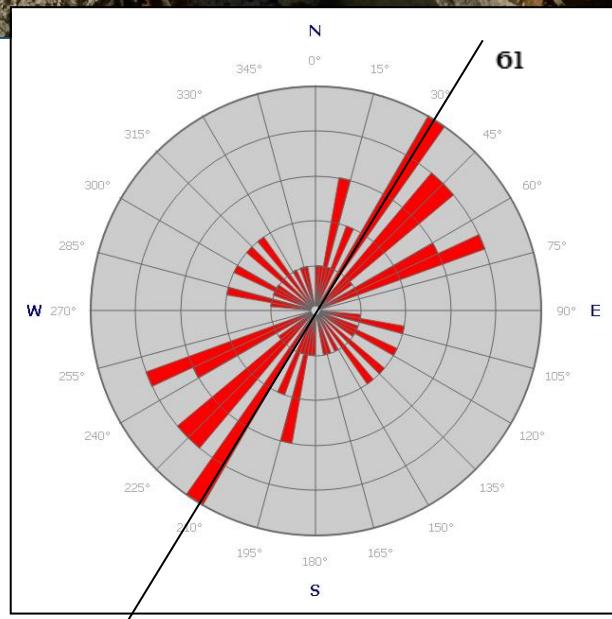
Fig. N°12: La imagen de la derecha muestra el Diagrama de Roseta de Fracturas indicando el esfuerzo máximo o esfuerzo compresivo en dirección N30°E.

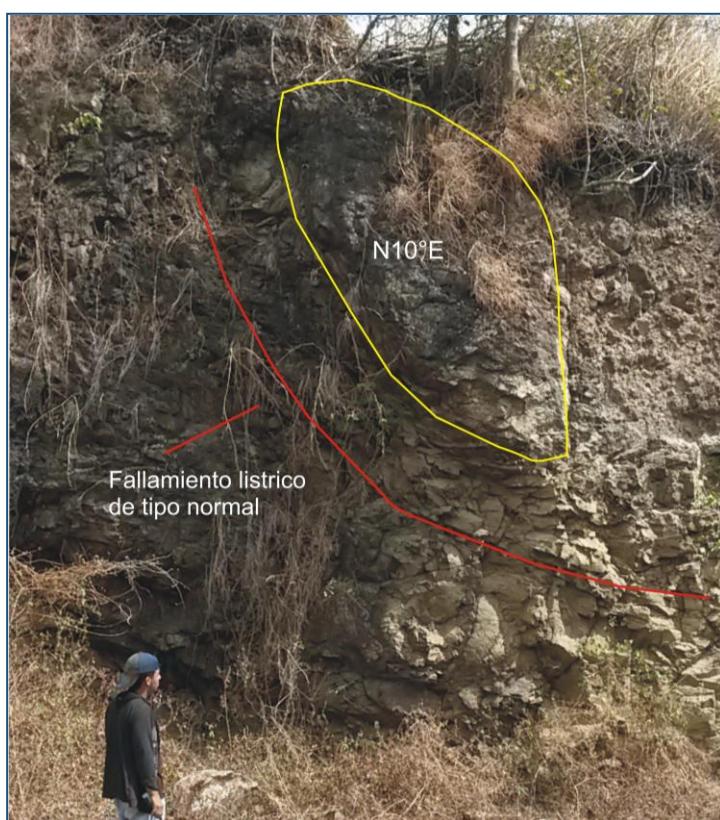
Foto 39. Indicadores cinemáticos medidos a lo largo de un corte de camino en la Comarca La pita (633701 E – 1399212 N), indicando una estructura sigmoidal en dirección N10°E.

Se caracteriza por estar ubicada dentro de la caldera Santa María, la falla se encuentra afectando litológicamente la unidad de ignimbrita soldada inferior y a su vez corta la unidad de toba cristalina. La estructura identificada posee un fallamiento listrico de tipo normal (está haciendo rotar la estructura sigmoidal) (*ver Foto. N°39*), para obtener la cinemática de esta falla se estudiaron varios afloramientos, en los que se determinaron indicadores cinemáticos como estructura sigmoidal la cual tiene un rumbo N10°E, que a su vez indica un sentido de movimiento normal y fracturas paralelas (*ver Foto. N° 40*).

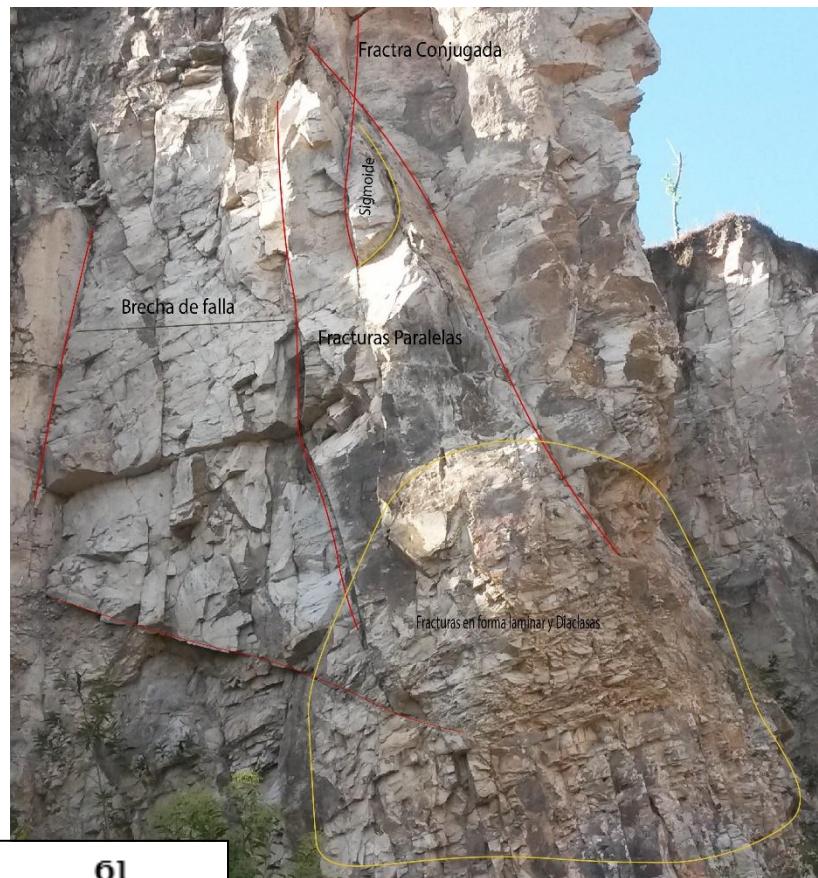
Foto 40. La imagen superior muestra indicadores cinemáticos como estructura sigmoidal, fracturas en sistema conjugado, Brecha de Falla y fracturas paralelas (633768E – 1402667N).

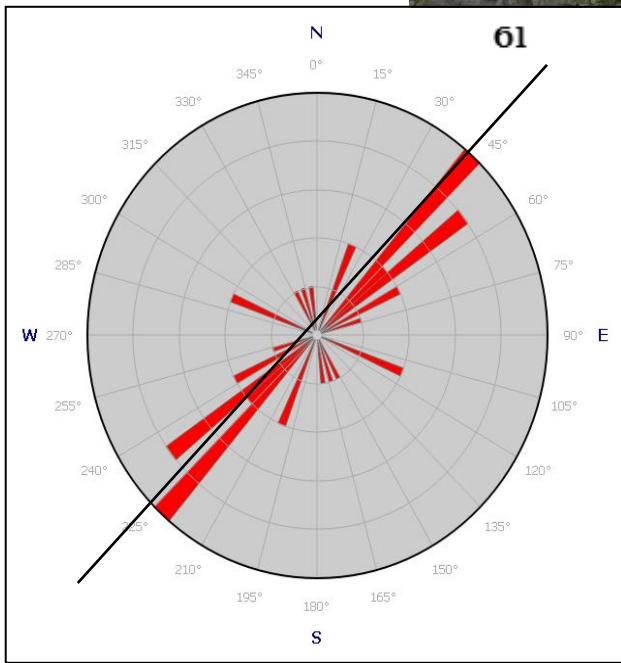
Fig. N°13: Diagrama de Roseta de Fracturas indicando el esfuerzo máximo o esfuerzo compresivo en dirección N40°E.

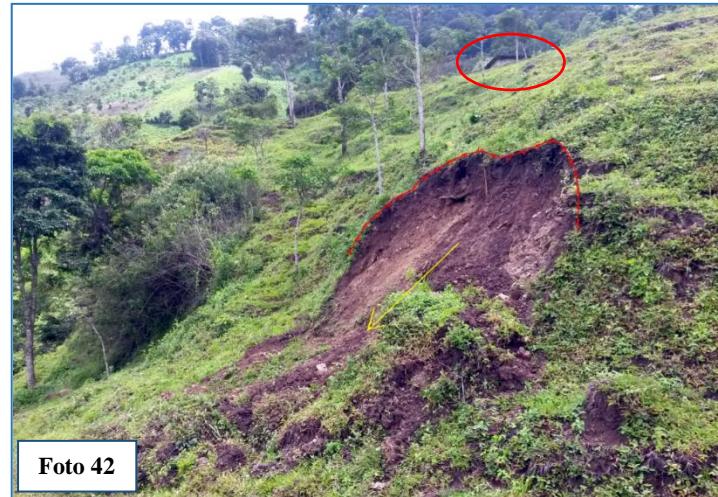
Foto 42

Foto 42., Tercer Escarpe coordenadas: 642033E / 1402527N, 11B, se muestra un pequeño flujo de suelo ubicado en el extremo Este del cerro Los Ángeles, de 2.5metros de ancho x 3m de alto. El círculo de color rojo indica la casa ubicada a 2m de la corona del deslizamiento

Sitio ubicado 15 km al NW del Municipio de Esquipulas en el cerro Los Ángeles, caracterizado como un deslizamiento superficial, en una pendiente de 13°-15°, en este se identificó un proceso muy activo, de igual manera se identificaron indicadores de inestabilidad de ladera como, es reptación de suelo, escalones visibles de 1.5 a 2m y superficie de depósitos de deslizamientos previos. Se identificaron 3 escarpes el primero en las coordenadas: 642110E / 1402476N, el segundo 642045E / 1402510N y el tercero 642033E / 1402527N (*ver foto N°41 y 42*).

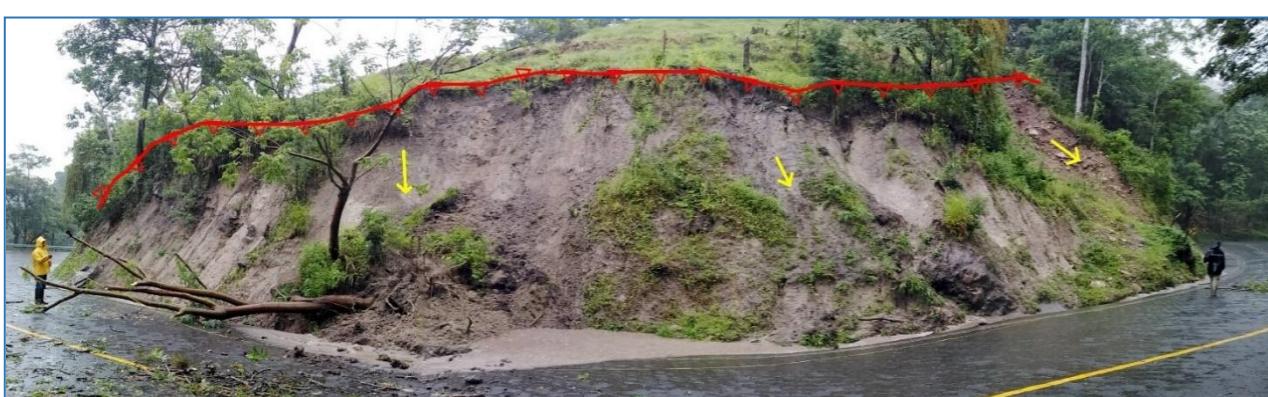
Foto 43. Deslizamiento superficial en las coordenadas 635999/ 1404872. La línea de color rojo muestra el escarpe del deslizamiento y la Línea de color amarillo la dirección del deslizamiento.

El deslizamiento catalogado como superficial tiene un ancho de 110m y 38m de largo (*ver foto N° 43*). Litológicamente representado por sedimentos de ladera (Qc) el cual subyace a una Ignimbrita soldada del coyol inferior.

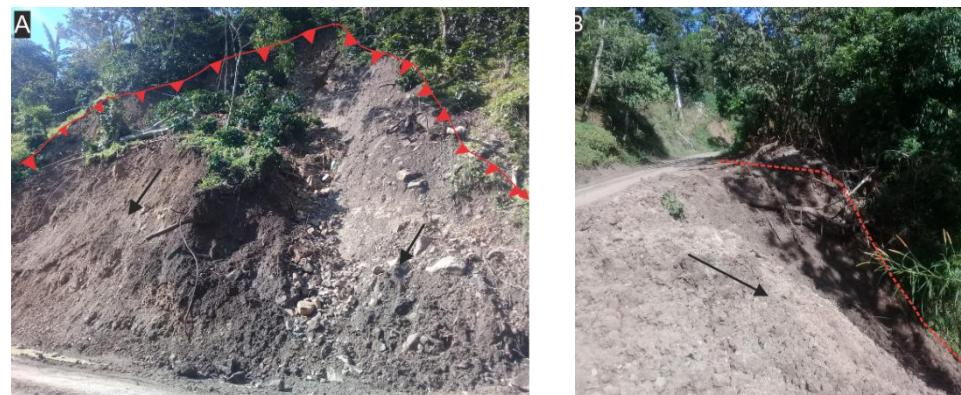
Foto 44. Deslizamiento rotacional en las coordenadas 638267/ 1402553, afectando el camino que conduce a la comunidad La Luna.

Se sitúa a 25 km al NE del casco urbano de Esquipulas, caracterizado por ubicarse en la ladera SW de una antigua caldera volcánica, del mioceno (Grupo Coyol inferior) conocida comúnmente como La Luna, comprenden varios relectos de centros volcánicos, así como la formación de calderas coalescentes, el límite de esta caldera presenta una pared de más de 400 m de altura y una pendiente de mayor de 30% al NE. En las coordenadas 638267/ 1402553 se identificó un deslizamiento del tipo rotacional en el cual se identificaron dos escarpes, el primero presenta 180 m en su longitud en su zona de ruptura, con una profundidad de 6 m. este afecto el camino que comunica la comunidad la Luna con Esquipulas.

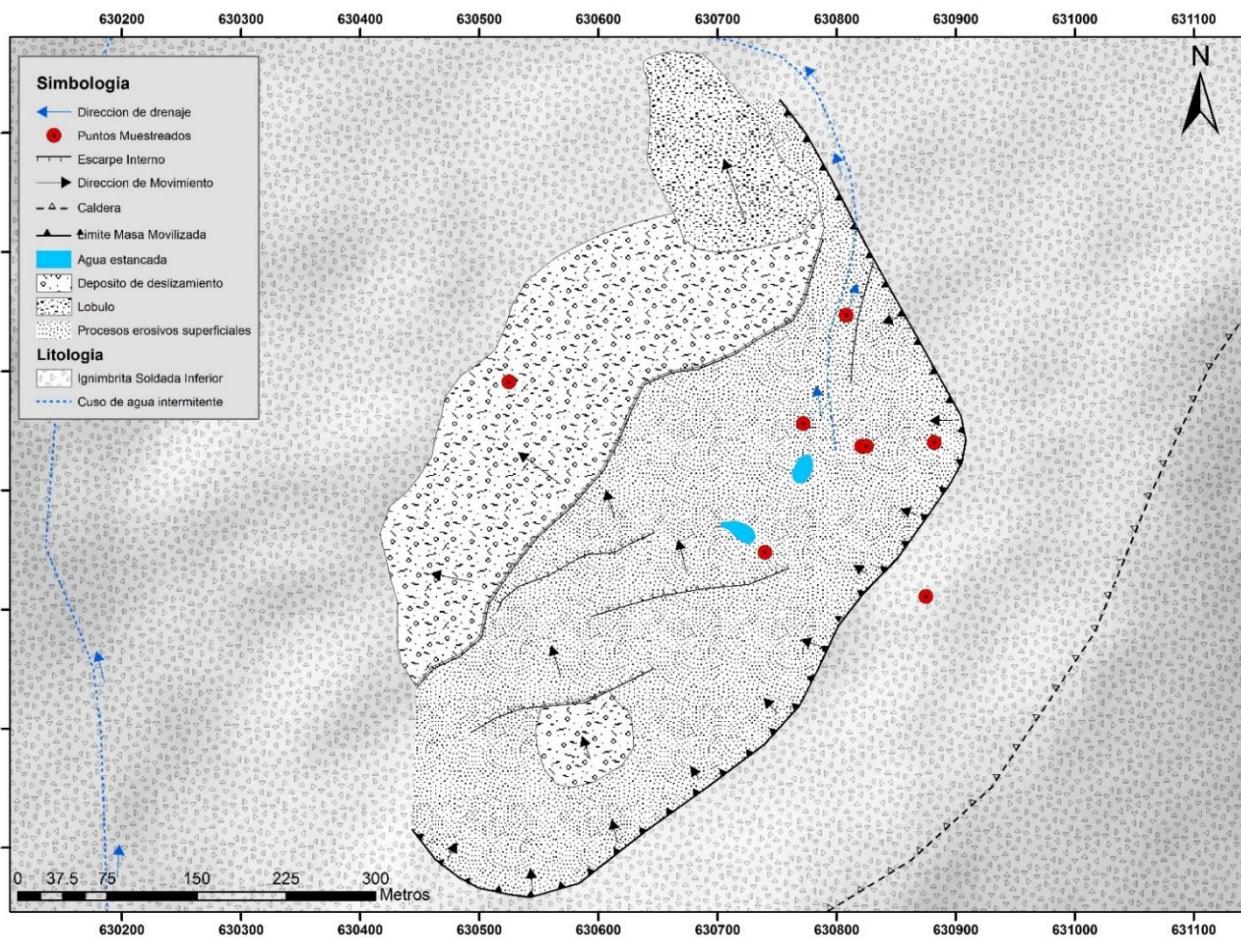
Fig. N °14. Esquema de deslizamiento Complejo en Finca La Garnacha

abundantes fragmentos de pómez (generalmente de varios mm a cm de diámetro, (**Ver Foto. 45. A-B y Figura N°14).**

Se estimó una zona de ruptura de 350 m de longitud, la zona de acumulación es de 260 m, con un ancho promedio de 640 m y una longitud de 940 m, la dirección preferencial N35W. En el extremo E se pudo identificar un lóbulo lateral de más de 10 m de altura y un ancho promedio de 100 m, en este se pudieron observar árboles que han sido volcados y están siendo desplazado, así como grandes bloques de roca que de igual manera están siendo transportado, tanto en las zonas laterales como en su zona frontal.

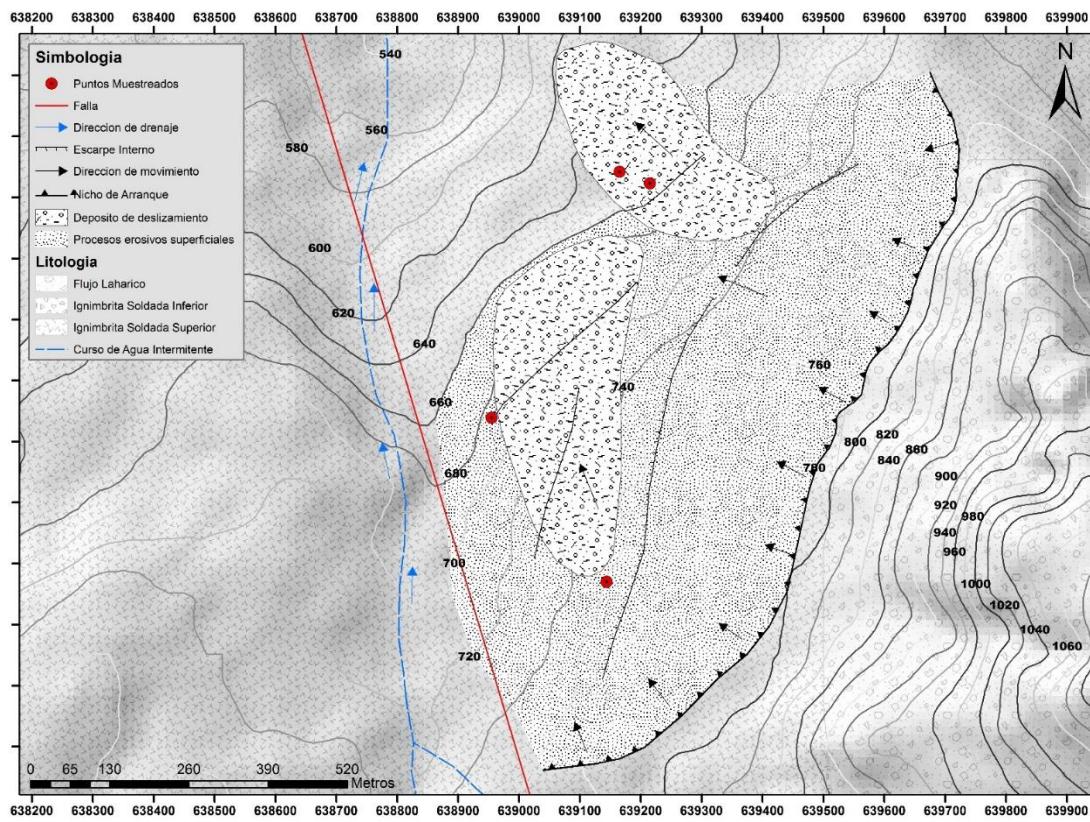
N°15. Esquema de deslizamiento Complejo en Finca San Vicente.

Litológicamente corresponde a depósitos coluviales, esto a partir de acumulaciones constituidas por materiales de diverso tamaño, con clastos heterogéneos en composición, siendo estos bloques de origen Ignimbritico y laharicos inmerso en una matriz limo arenosa, no se identificaron estratificación ni selección, este tipo de depósitos es muy común en las vertientes del territorio con grandes pendientes, estos se formaron por alteración y desintegración in situ de las rocas ubicadas en las laderas superiores adyacentes, así como la acción de la gravedad (*Ver Fig. N°15*).

El segundo escalón se ubica en las coordenadas 638955/1406439, a 279 m del primer escalón evidenciado, este tiene, 95 m de longitud en su corona, con un escarpe de 4.20 m de altura, la zona de ruptura es de 36 m, y 40m en de zona de acumulación.

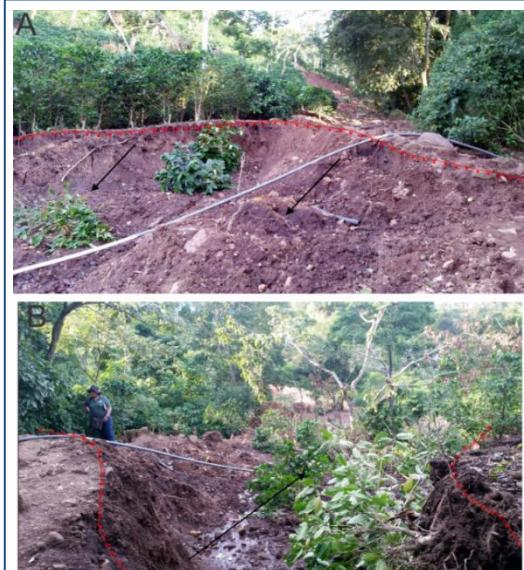
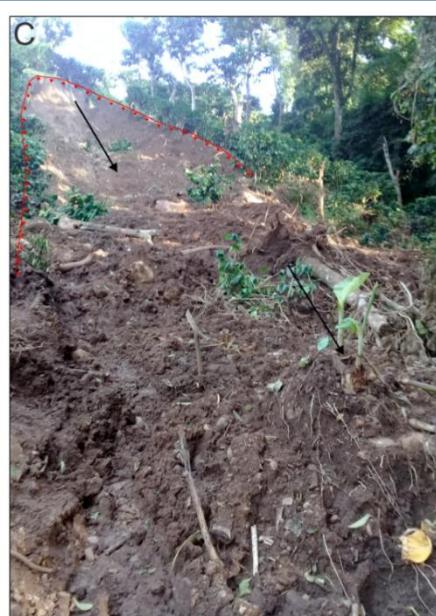
Foto 47.A)
Corresponde al
tercer escalón
identificado, B)
Muestra el
segundo escalón,
C) corresponde al
primer escalón del
deslizamiento. En
línea color rojo se
muestran los
escarpes de los
deslizamientos.

Este se sitúa en las coordenadas 639215/ 1406823, a 37 m al SE, de la hacienda San Vicente, en cual se identificaron 3 escarpes correspondientes a un deslizamiento complejo, así como muchas grietas transversales con más de 10 cm de ancho. El primer escarpe tiene 80 cm de profundidad y 25 m de longitud en su corona, el segundo escalón se sitúa a 126 metros hacia el Este, con 67 m de longitud en su corona de 10-20 cm de profundidad en su escarpe, el tercer escape presenta 40 m en su corona y un escarpe de 7 m (*ver foto N° 47*).

Litológicamente se caracteriza por presentar un horizonte de suelo coluviales, con una matriz limo-arcillosa de coloración rojiza, con clastos heterogéneos, anguloso. La longitud estimada de inestabilidad es de 750m, en su franco derecho se identificó una subsidencia de 10 a 20 cm. Se estima una zona de ruptura de 152 m. en toda la ladera de este cerro (El Gorrión) además de los deslizamientos cartografiados se identificaron indicadores de deslizamientos como lo es la reptación de suelo, lo cual indica que es una zona muy inestable.
