UNIVERSIDAD
NACIONAL
AUTÓNOMA DE
NICARAGUA,
MANAGUA
UNAN - MANAGUA

MONOGRAFÍA PARA OPTAR AL TÍTULO DE INGENIERO GEÓLOGO

**Mapa de Susceptibilidad por deslizamientos, mediante el método
Superposición de capas, en el Municipio de Esquipulas,
Departamento de Matagalpa. Escala 1:30,000**

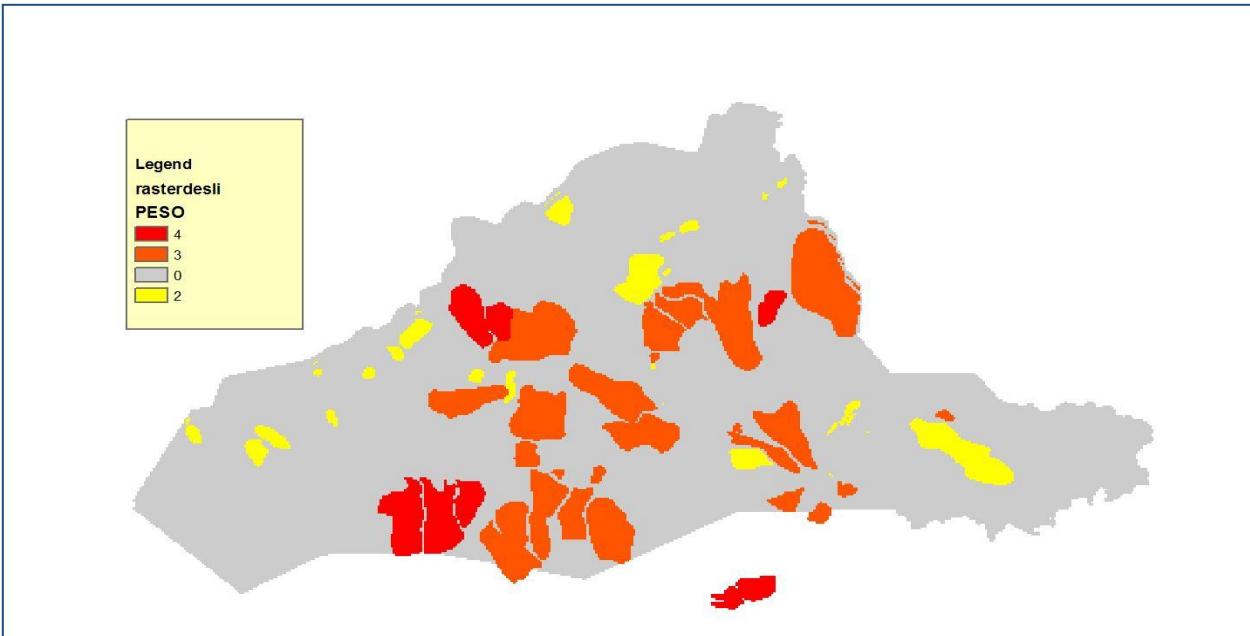
Fig. N°.19 Resultado de inventario de deslizamientos en formato Raster

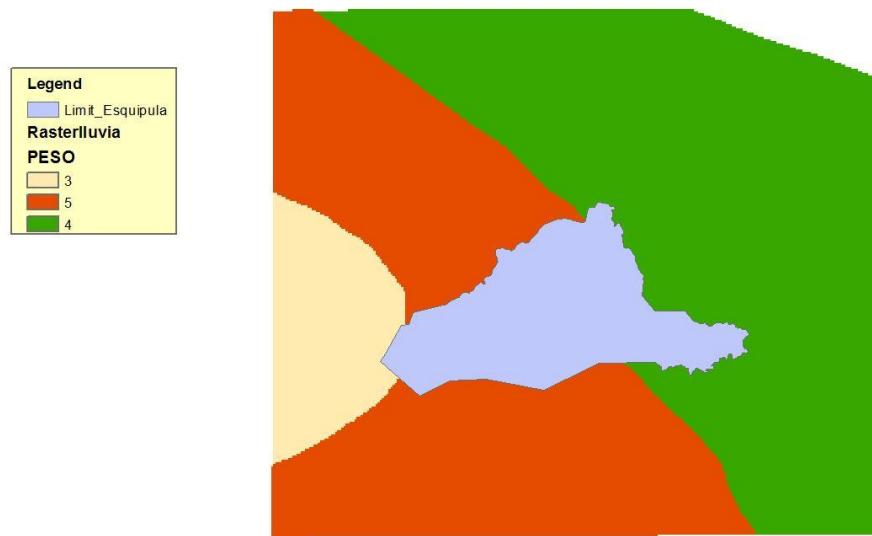
Fig. N°.20 Resultado Datos de Precipitación en formato Raster

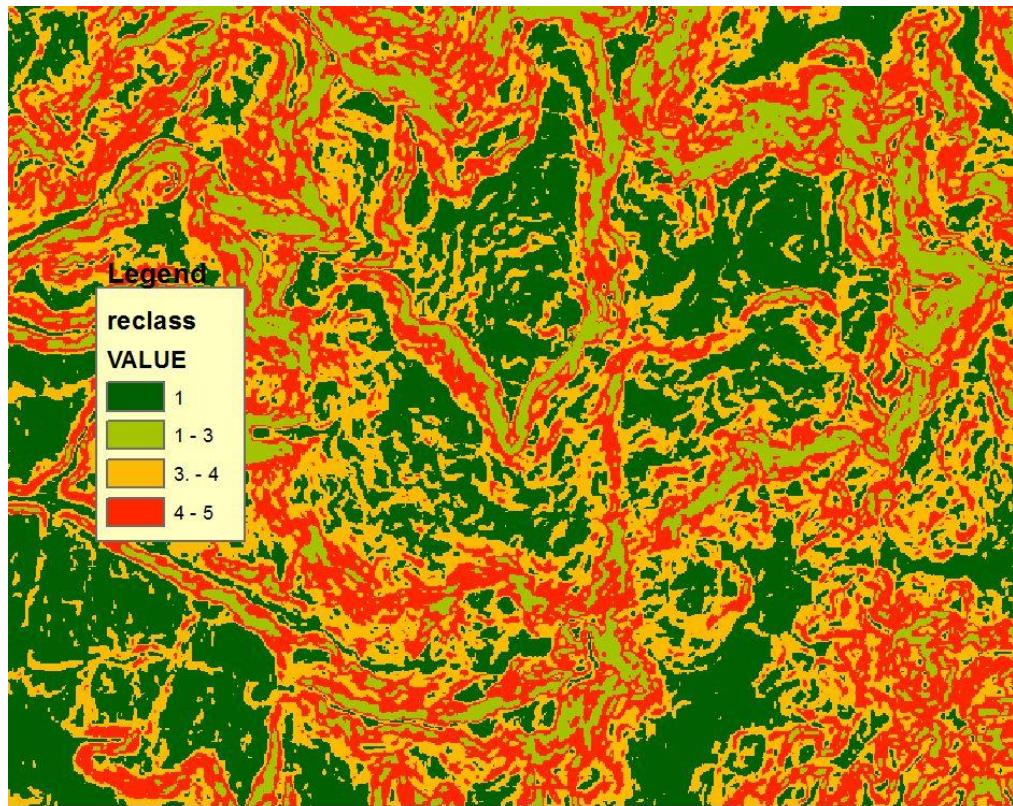
Fig. N°.21 Resultado Pendiente en formato Raster

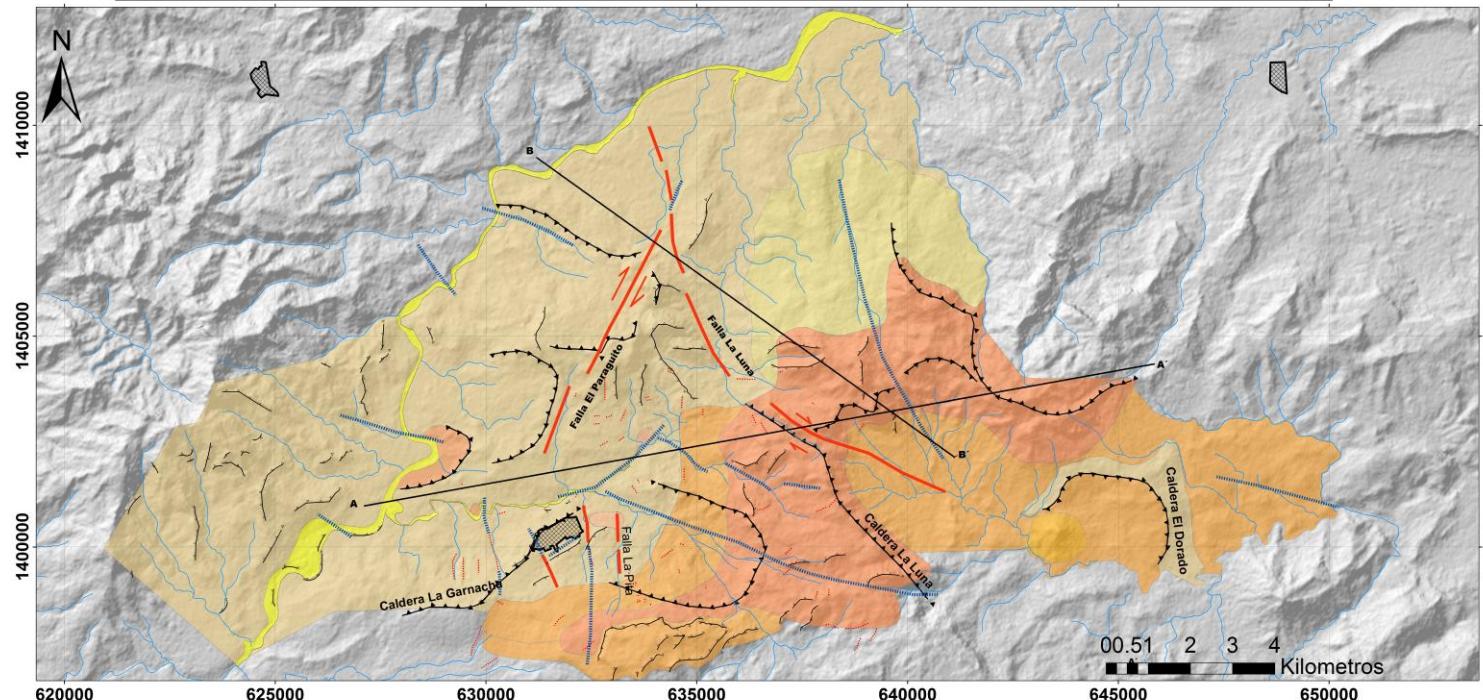
Mapa Geológico

Escarpes	Aluvial (Qal)
Falla Inferida	Basalto Inferior (Nmcb)
Fallas	Basalto Superior (Nmb sup)
Movimiento Falla	Domo Basáltico (Nmcd)
Ríos	Flujo Laharico (Nmcl)
Fracturas	Ignimbrita Soldada Inferior (Nmci inf)
Calderas	Ignimbrita Soldada Superior (Nmci sup)
ciudades	Toba Cristalina (Nmct)

Era	Período	Espes.	Columna Estratigráfica	Descripción
		7 m	Qal	Sedimentos de ladera
		15 m	Nmcl	Flujo de escombros, con mala clasificación
		20 m	Nmcb (sup)	Flujos lávicos Meteorizados (Domo basáltico)
		35 m	Nmci (sup)	Flujos densos de cenizas calientes
Cenozoica	Neógeno	160 m	Nmci (inf)	Flujos densos de cenizas calientes con fragmentos de pómices deformados durante su caída
		15 m	Nmct	Toba Cristalina
		2.5 m	Nmcb	Basalto inferior
