**Facultad de Ciencias e Ingeniería**

“Evaluación de la Relación entre el Contenido de Arsénico en Aguas Subterráneas y Fallamiento Geológico en los alrededores de la Laguna de Apoyo, Catarina, Nicaragua”

**Monografía para optar al Título de Ingeniera en Geología**

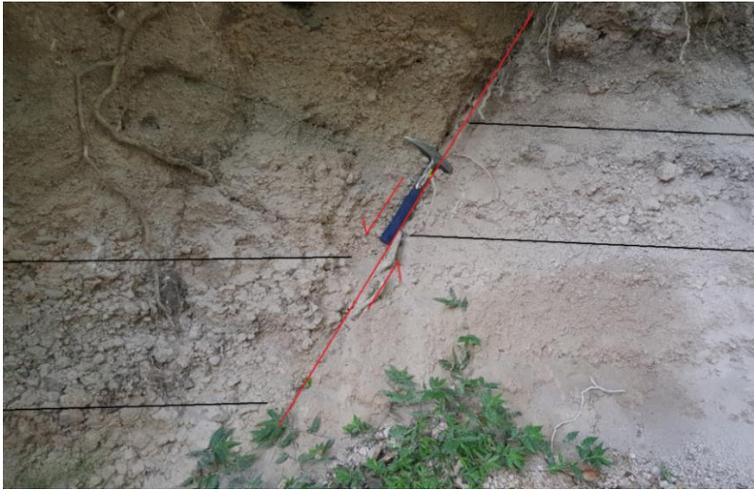
*Figura 12. Falla normal desplazando estrato de pómez.*

*Ubicación 1320715, 603338. Tiene una dirección  $290^\circ$  y una inclinación de  $70^\circ$ . Desplazamiento de depósitos de pómez de clastos de tamaño mediano angulosos.*

En la parte alta de la caldera se tienen depósitos de ceniza y arena intercalados, con presencia de lapilli acrecional de tamaños variados; el espesor aproximado es de 1.75 m (Figura 13). Luego se tiene un gran depósito de pómez, esta se presenta de color blanco con vidrios, tiene un espesor aproximado de 49 m. En la parte superior del depósito en las coordenadas 1320715, 603338 se observa un desplazamiento de los clastos de pómez, una falla normal con rumbo de 290° y una inclinación de 40° (Figura 12).

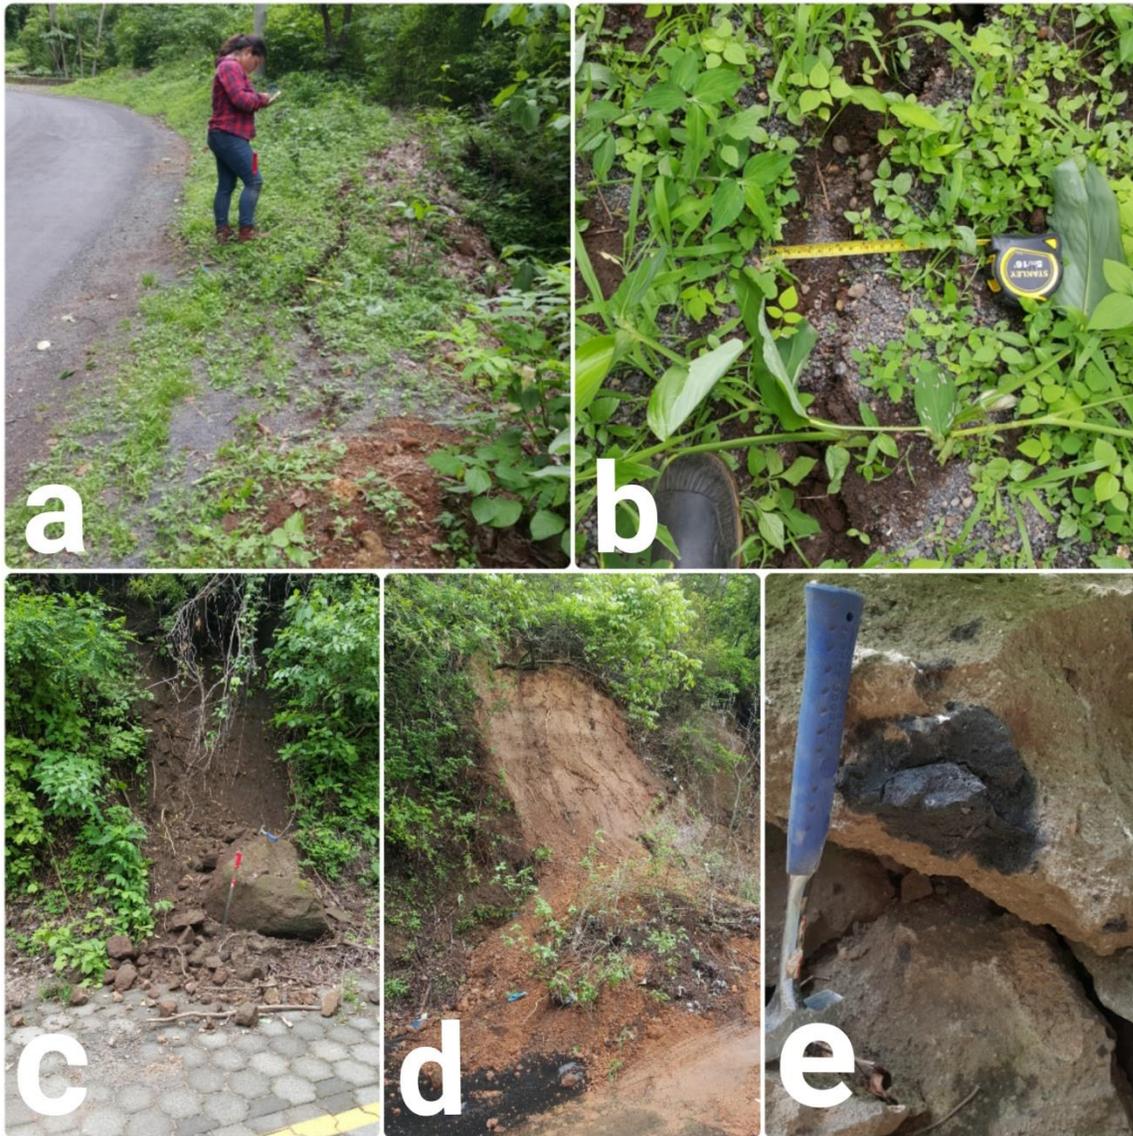
*Figura 18. Movimientos de masa.*

Los deslizamientos que ocurren en la zona Norte y Noroeste son típicamente movimientos rotacionales (Figura 18), en ellos se tiene material coluvial de suelo reciente, ramas, algunos también contienen bloques de moderado tamaño (Figura 18). En el sitio también se pudo observar desprendimientos de grandes bloques de aproximadamente 0.1 m de diámetro (Figura 18), los cuales corresponden a tobas con clastos de pómez y escoria.

*18<sup>a</sup> deslizamiento aun no ocurrido coordenadas 1319761, 602697, 18<sup>b</sup> zoom del movimiento aun no ocurrido, con una abertura de 5 cm y alrededor de 10 m de longitud. 18<sup>c</sup> desprendimiento de bloque. 18<sup>d</sup> remoción de masa con una altura aproximada de 10 m y ancho de 6 m. 18<sup>e</sup> Desprendimiento de bloques de aproximadamente 0.1 m de diámetro.*

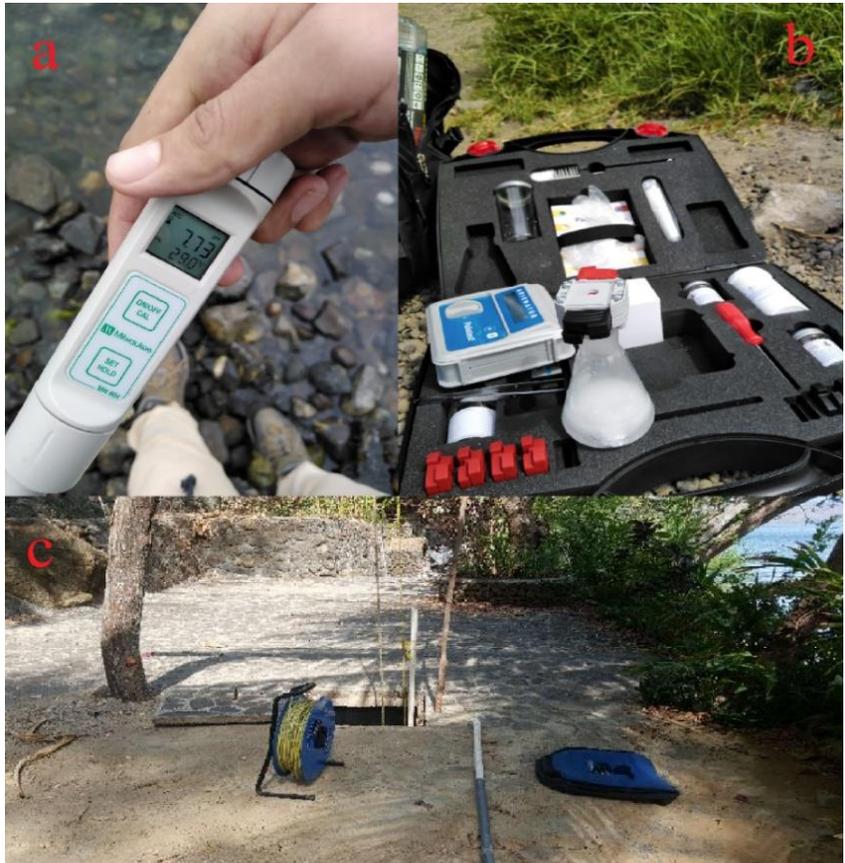
*Figura 28. Equipo para inventario de pozos.*

*28<sup>a</sup> Equipo multiparamétrico 28<sup>b</sup> Digital Arsenator Palintest 28<sup>c</sup> Sonda de nivel de agua*

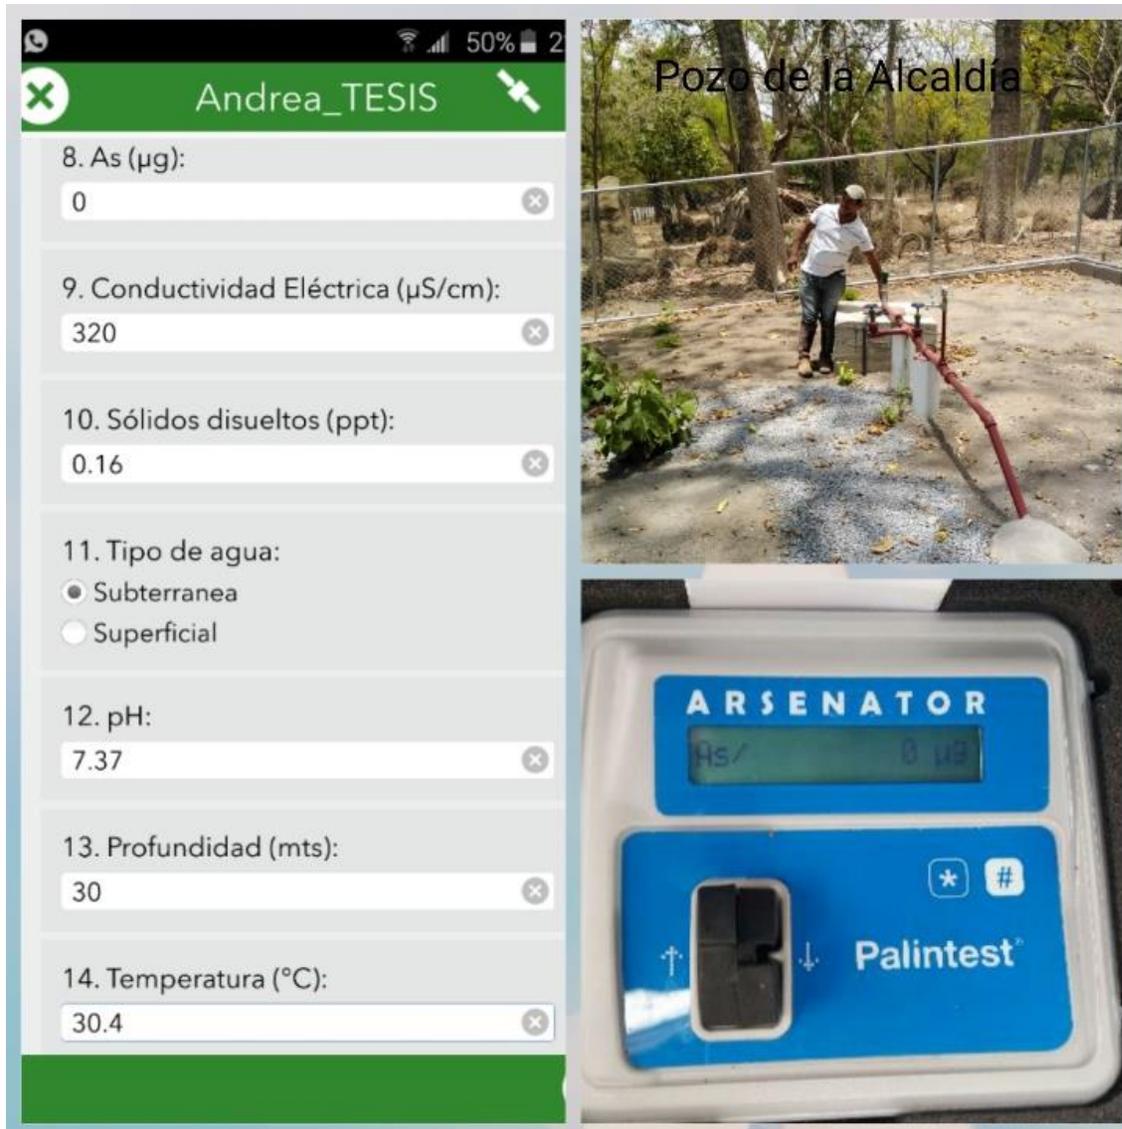
Figura 29. Pozo de la Alcaldía de Catarina.

Coordenadas 1319643, 603018

En la Figura 24 se muestra un modelo de dos pozos, el pozo 5 de la Alcaldía de Catarina, tiene una profundidad de 42.7 m y el nivel de agua se encuentra a 12.28 m; este tiene una conductividad eléctrica baja ( $320 \mu\text{S}/\text{cm}$ ), el pozo está asentado sobre una capa fina de arena, por encima se tiene una toba pomácea con fracturas, sigue una capa de aglomerados con fragmentos de basalto y pómez, y en la capa superior se tienen depósitos coluviales y sedimentos del cuaternario. Este pozo se encuentra a 92 m.s.n.m., como se observa en la Figura 22 es alimentado por el acuífero regional Las Sierras.

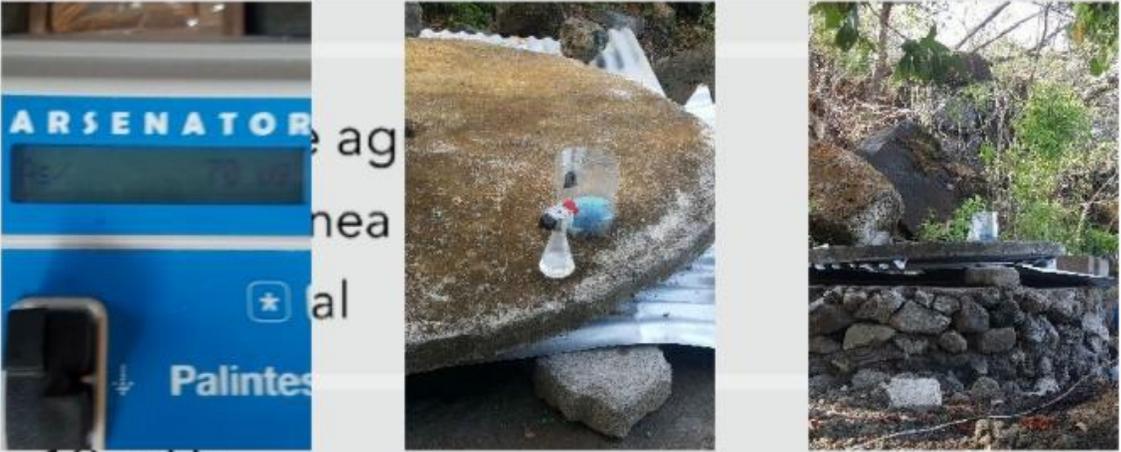
*Figura 31. Pozo Quinta Bladimir Rosales  
Coordenadas 1318901, 602618*

The figure contains three photographs. The first is a close-up of a blue digital device labeled 'ARSENATOR' with a display screen and a dial. The second shows a clear plastic sampling bottle with a blue cap and a white label, resting on a large, moss-covered rock. The third shows a well structure made of stacked stones with a dark opening at the top, surrounded by trees and foliage.

Un pozo diferente se puede apreciar en la Figura 21, sus aguas tienen un comportamiento similar a las aguas superficiales de la Laguna de Apoyo (pozo Bladimir Rosales) con una conductividad eléctrica de 840  $\mu\text{S/cm}$ , éste fue el pozo con mayor concentración de As registrado (70  $\mu\text{g/l}$ ), se encuentra aproximadamente a 15 m de la laguna, el nivel de agua se encuentra somero (1.85 m) y la distancia del pozo hacia la laguna es de aproximadamente 1 m, probablemente este pozo tenga influencia del agua de la laguna.

De acuerdo al contenido isotópico se observa claramente las distintas fuentes de agua muestreadas, el primero corresponde a la Laguna de Apoyo la que muestra valores altamente enriquecidos en isótopos, el pozo Bladimir Rosales mostró una composición isotópica similar a las aguas de la laguna, lo que podría indicar que este pozo está siendo alimentado desde la misma fuente en profundidades a la Laguna, lo que se apoya con las características mencionadas en la discusión de As y las conductividades eléctricas sobre este pozo.

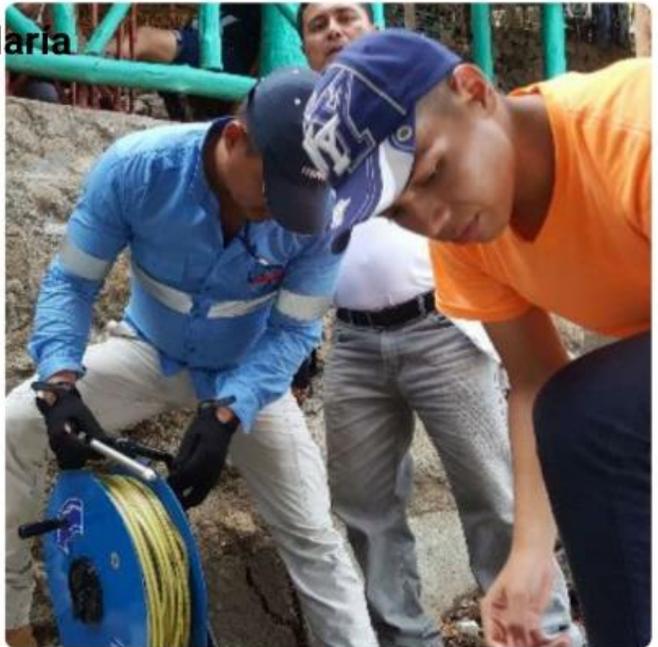
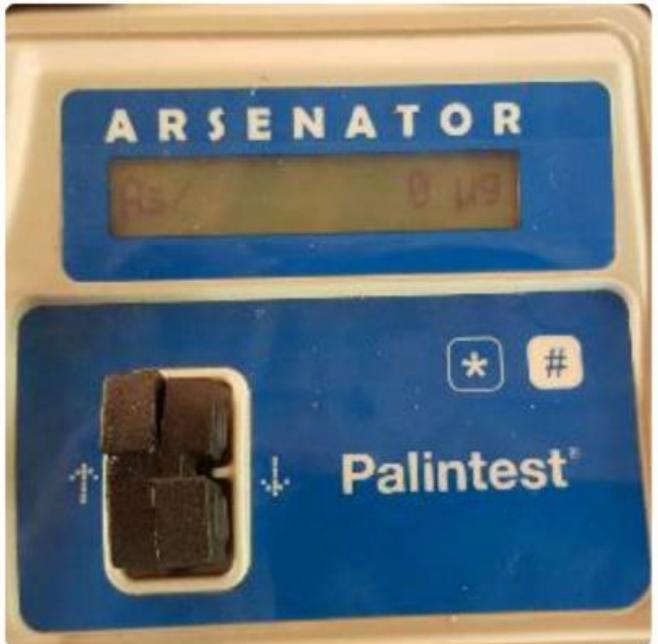
Figura 41. Pozo Bar y Restaurante María  
Coordenadas 1319656, 603172

13. Profundidad (mts):  
5.65

14. Temperatura ( $^{\circ}\text{C}$ ):  
30.5

El pozo 22 Bar y Restaurante María se encuentra a 82 m.s.n.m, tiene una conductividad eléctrica baja al igual que el pozo anterior ( $390 \mu\text{S}/\text{cm}$ ), una profundidad de 5.65 m y el nivel de agua se encuentra a 3.24 m; este pozo es alimentado tanto por aguas pluviales, probablemente también es alimentado a través de permeabilidad secundaria por los depósitos de toba pomácea fracturada. El perfil trazado se encuentra en el área donde las concentraciones de As son menores a  $5 \mu\text{g}/\text{L}$ .
