Sismicidad como factor desencadenante a los fenómenos de inestabilidad de terrenos en el Municipio de Somoto

MONOGRAFÍA DE GRADUACIÓN
INGENIERÍA GEOLÓGICA

Septiembre de 2005
Managua, Nicaragua

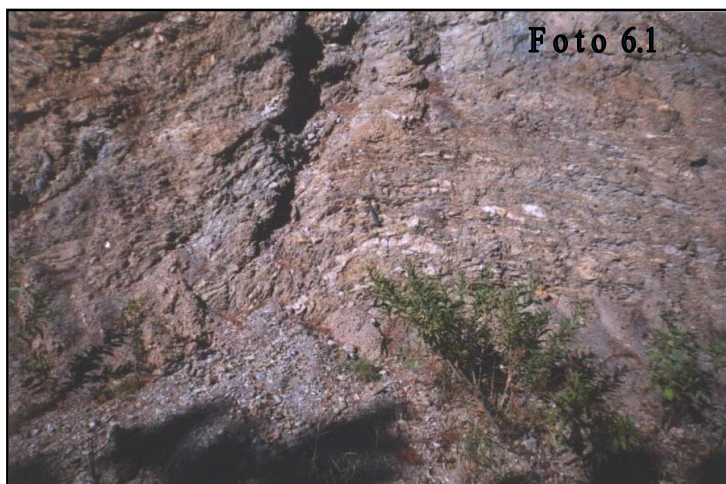
La Foto 6.1 (Coordenadas: 537342 E – 1505374 N) muestra un corte típico de la pared oeste del camino a Icalupe, donde las filitas se encuentran con intercalaciones de sílice.

Las rocas metamórficas están representadas principalmente por filitas y en menor proporción por esquistos micáceos.

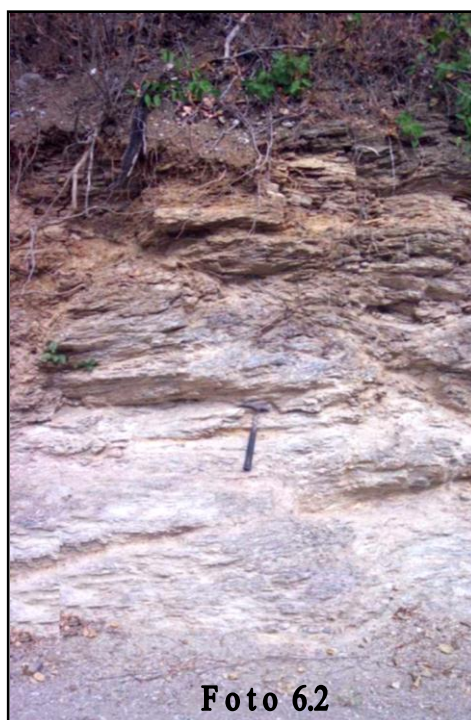
En el camino de San José hacia Las Mesas de Alcayán (ladera sur del Cerro El Horno) se observan afloramientos de filitas color rosáceo a violeta (Foto 6.2). La parte superior se encuentra fuertemente alterada por intemperismo (tomando color café claro), formando un suelo orgánico de color oscuro de unos 15 cm de espesor.

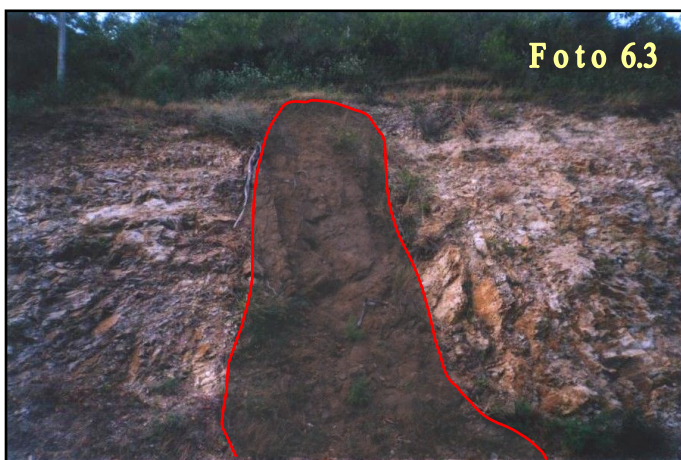
Foto 6.3.

La Foto 6.3 muestra el dique que atraviesa la carretera a Somoto (a la altura del km 212).

La litología de la roca a la cual se encuentra intruyendo es andesita (Tmca) silicificada y se encuentra intensamente fracturada, coloración blanquecina amarillenta oscura con algunos parches de oxidación.

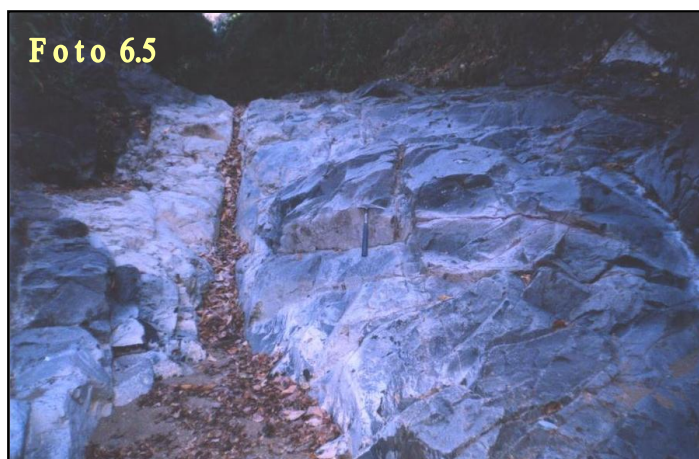
Foto 6.5 (Coordenadas:
543736 E – 1486664 N)
Lugar: Valle Santa Isabel

La foto fue tomada en una quebrada con dirección NW – SE, cuyo basamento es andesita masiva fracturada. Debido a encontrarse poco alterada (fresca) la coloración es grisácea azul oscuro.

Estratigráficamente estas rocas se asocian al Grupo Matagalpa (Tomm). Se observaron fracturas con dirección N40W, N82E, N55E, N45W; buzan 80° al sur. La mayoría de las fracturas están rellenas de sílice.

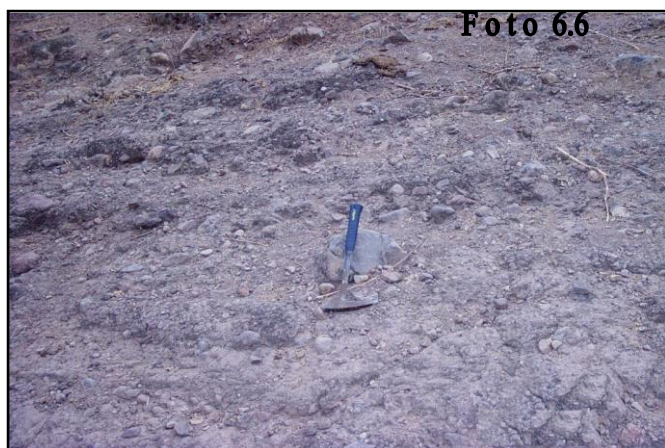
Andesitas de color gris oscuro. El sitio se localiza en el camino a El Naranja (542887 E – 1490840 N). La parte inferior del corte está constituido por aglomerado andesítico, representado por clastos subredondeados dentro de una matriz fina.

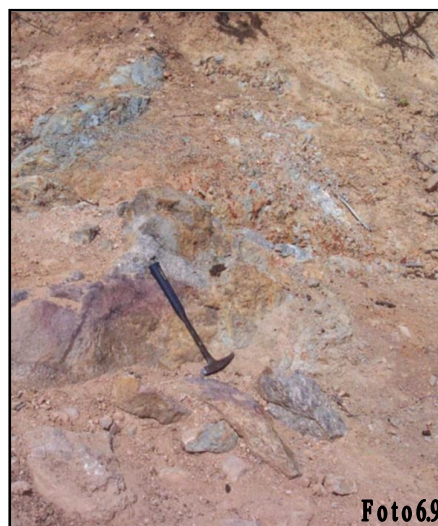
En la foto se observan bloques de roca volcánica de composición dacítica, xenolitos, asociados a la Formación Totogalpa. La roca encajante es una toba de composición félsica (dacita).

Los bloques son angulosos y, como se observa en la foto, pueden medir desde 20 cm hasta casi medio metro.

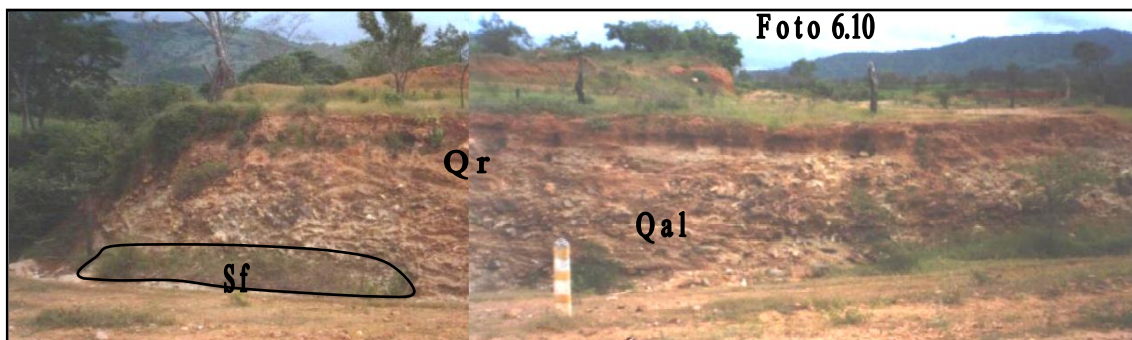
Foto 6.10. Coordenadas: 538182 E – 1499840.

El material aluvial también sirve para determinar las variaciones del régimen hídrico de las cuencas de drenaje, esto se manifiesta por la granulometría de los fragmentos depositados. Así cuando las corrientes aluviales tienen mayor energía cinética poseen, de manera intrínseca, más poder de transporte, tal como se muestra en la Foto 6.10.

Lugar: Intersección de Quebrada San José – Camino a Icalupe (pared norte)

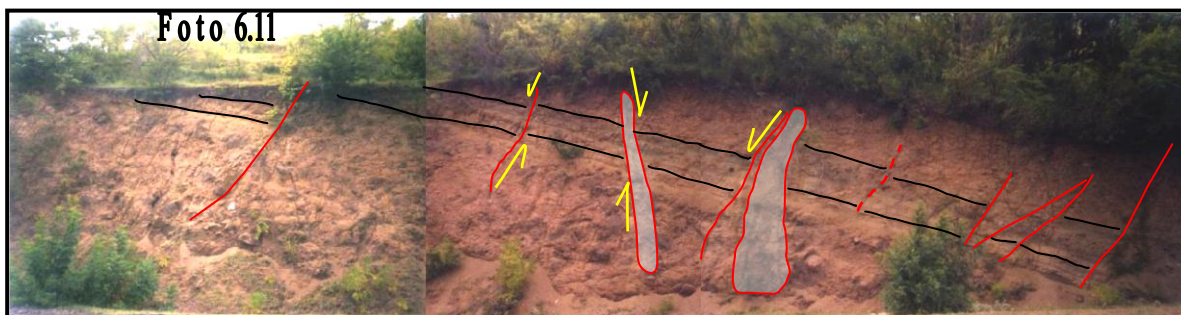
Foto 6.11. Coordenadas: 542887 E – 1490840 N

Pared sur. Secuencia de fallas normales (líneas rojas) formando pilares estructurales (Horst) y bloques hundidos (Graben). La litología señalada por las líneas negras está representada por capas de tobas color verde pálido, cubiertos por depósitos piroclásticos. En la parte inferior del corte se observan aglomerados volcánicos con espesor mínimo de 1.5 m. Toda la secuencia litológica es de composición andesítica y se asocia a la Formación Tmca.

Los polígonos señalan zonas de fallas, con rellenos de material arcilloso. Esto probablemente se deba a la intemperización de las milonitas.

Otro sector afectado por fallas geológicas se localiza cercano a la Loma El Coyote en la pared sur del corte del camino que va hasta la comunidad El Melonar, aquí se observan desplazamientos mayores (aproximadamente 20 – 30 cm) en los estratos de toba andesítica, el afloramiento está localizado en las coordenadas 542887 E y 1490840 N (Foto 6.11).

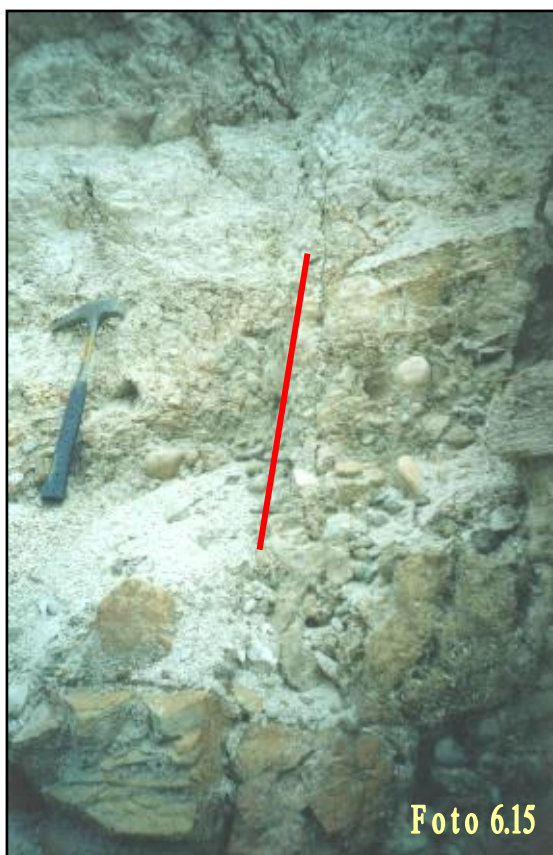
Foto 6.15
Sitio: Cerro Marimacho
Coordenadas:
538212 E – 1506477 N.

La foto muestra un afloramiento conformado por una secuencia toba riolítica - aluvial (con fragmentos bien redondeados) – toba riolítica.

Se presenta fractura con dirección N45°E y buzamiento 54 ° al sureste.

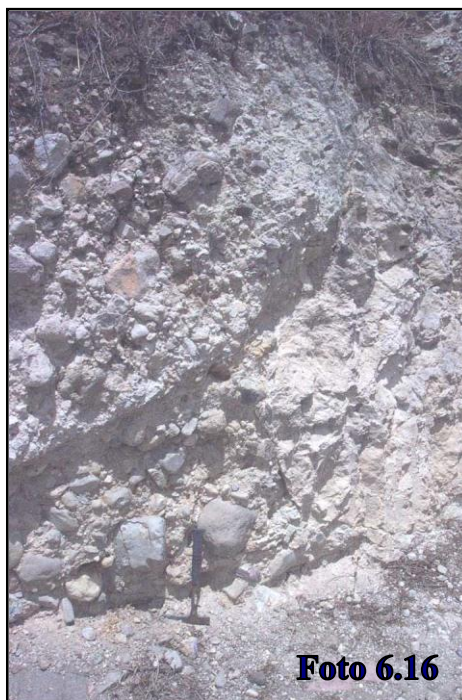
Foto 6.16 Sitio: Mesas de Alcayán
Coordenadas: 542560 E – 1503959 N

Este punto se encuentra fuera del área de estudio. Sin embargo, se utiliza de ejemplo para mostrar la dinámica regional de los esfuerzos estructurales.

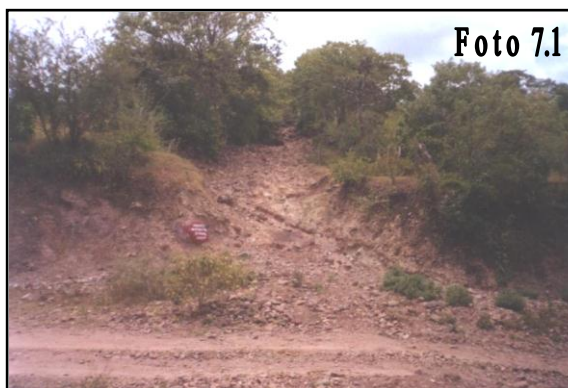
En la Foto 7.1, tomada en el camino Somoto - El Naranja (540550 E – 1493364) se puede apreciar un flujo detrítico reciente, donde se observa abundantes fragmentos rocosos de diversos volúmenes, inmersos en una matriz arcillosa.

La Foto 7.1 muestra un flujo de detritos que desciende del Cerro El Melonar, en las proximidades de Los Calpules. Este flujo afecta el camino Somoto – El Naranja de manera reiterativa en cada temporada de lluvia.

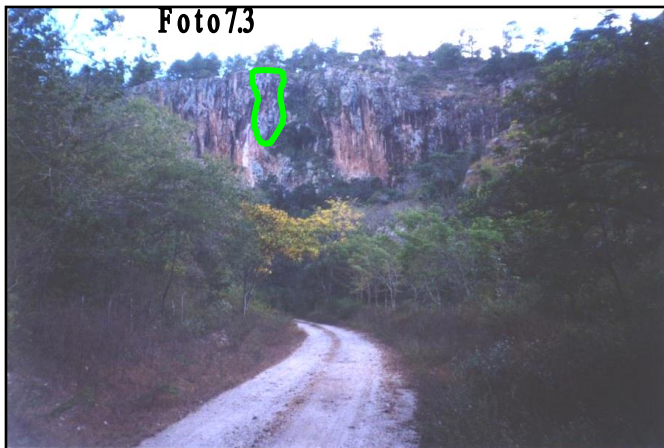
Coordenadas 532780 E – 1489785 N. Se puede observar el bloque en el talud que se encuentra propenso a caer, esto debido a que en la parte central del corte se ha perdido parte del substrato rocoso como consecuencia de la meteorización intensa de la roca.

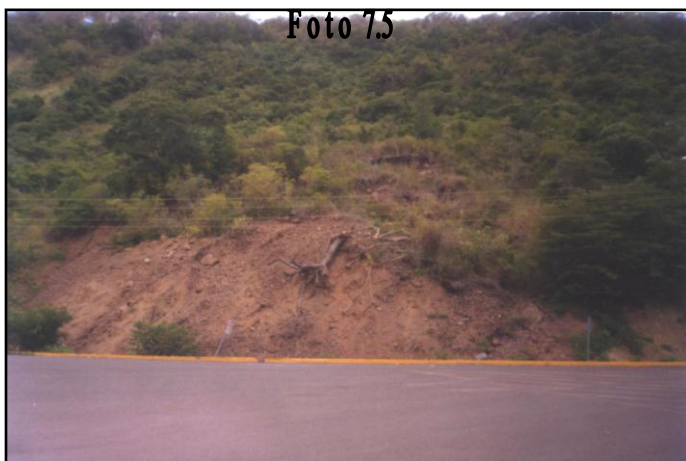
En la Foto 7.5 (Coordenadas 529876 E – 1486270 N) se observa el árbol caído como consecuencia de las constantes pérdidas de soporte de la cobertura vegetal producto de los derrumbes que ocurren en dicha ladera.

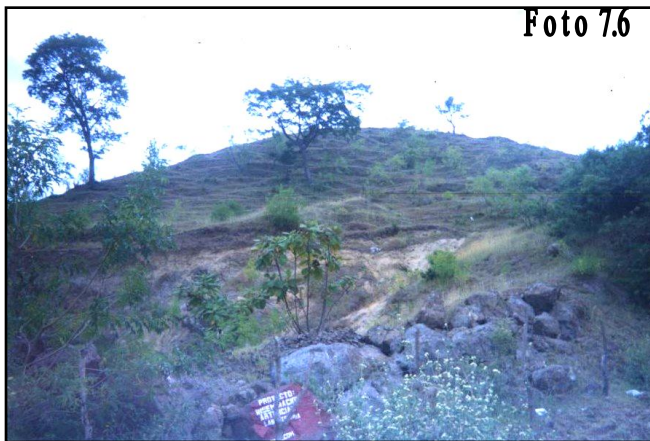
Foto 7.6

Foto 7.6. Muestra las características propias de este tipo de fenómenos. En la parte superior del cerro se observan movimientos superficiales del tipo “cáscara de naranja”. El sitio se localiza en el camino a El Naranja (Coordenadas 542887 E – 1490840 N).

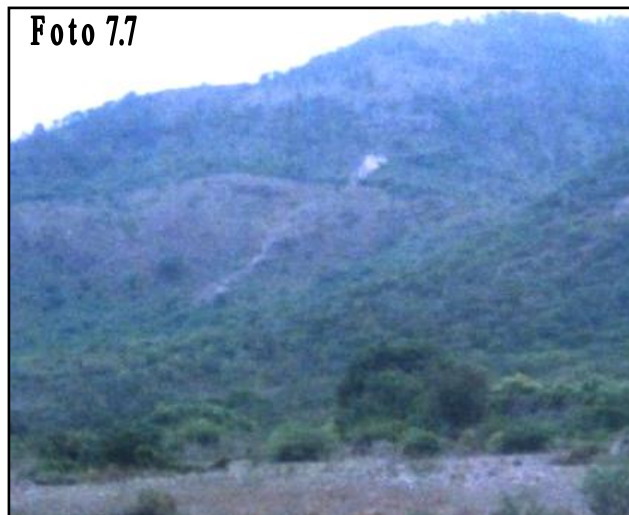
Foto 7.7. En la ladera Este del cerro Las Canoas durante el Huracán Mitch se desarrolló un fenómeno de flujo de detritos que alcanzó más de 600 m de longitud, profundizando un canal de drenaje superficial con dirección N75°E, con una nicho de arranque de 12 m. Los depósitos han continuado removilizándose ladera abajo. (Coordenadas 536580 E – 1491360 N)

Estratigráficamente las rocas en el sitio se relacionan con el Grupo Coyol, representado por tobas y lavas de composición dacítica (Tmcd) y lavas andesíticas (Tmca).

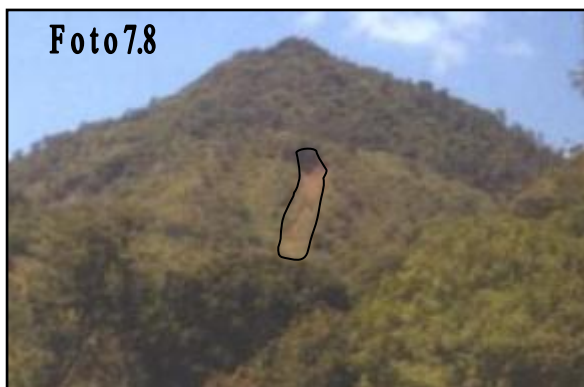
Lo anterior se manifiesta en la Foto 7.8 (Coordenadas 548740 E – 1491525 N). Flujo de detritos desarrollado sobre andesitas intemperizadas y fracturadas (Tmca). La dirección del flujo es N4°W, tiene nicho de arranque de 20 m de ancho; la altura del escarpe es de 8 m; la longitud de la zona de agotamiento es de unos 50 m y tiene una pendiente de 43°.

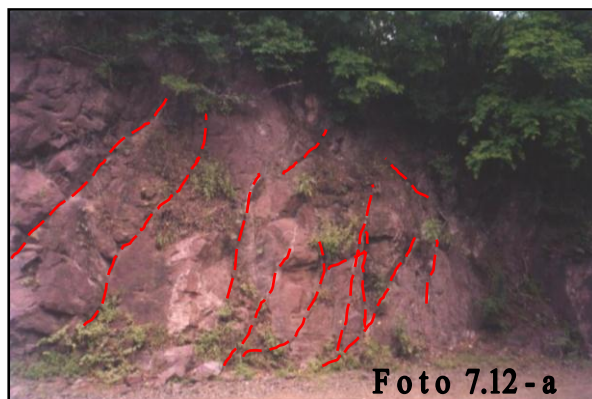
541885 E – 1491800 N

Se puede apreciar en la Foto 7.12 – a, las numerosas fracturas las cuales están rellenas de sílice y presentan dirección preferencial NW. Las fracturas afectan lavas masivas andesíticas. El área de fractura es de 8 m. El corte mide 6 m de alto y 50 m de longitud.

Producto de esas numerosas fracturas han propiciado la caída de grandes bloques como el que se indica con la flecha color amarillo en la Foto 7.12 – b. El buzamiento de las capas de andesita es 22° al sureste y con dirección N70E, la coloración de la roca es rojiza marrón un poco clara. Estos bloques afectan de forma directa la vía de acceso de Somoto al poblado de El Naranja.

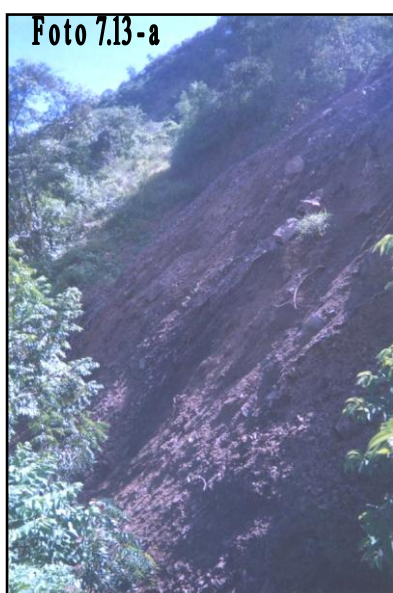
Foto 7.13 – a.

Zona de derrumbe activa. Se presenta obstrucción de canal de desagüe. El talud tiene una fuerte inclinación lo que ocasiona la continua caída del material suelto y la formación de una nueva zona de arranque (cicatriz). El material es de composición basalto andesítico de coloración marrón oscuro (Tpcb).

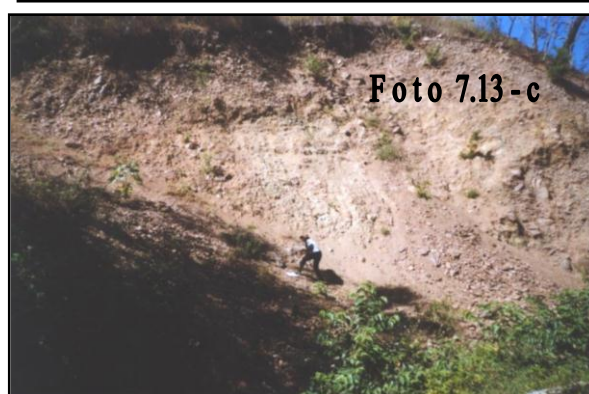
Foto 7.13 – c. Tomada 6 meses antes que la Foto 7.13 – b. En este momento la pendiente del talud era menor, solamente se presentaba una zona de arranque, mientras tanto, en la foto anterior se observan dos cicatrices y gran cantidad de material caído producto del continuo proceso de inestabilidad.

En este sitio las condiciones favorables para el desarrollo del proceso parece estar relacionado con el material suelto (rocas muy fracturadas) y pendiente pronunciada. En tanto que el factor desencadenante es la lluvia. Esto se demuestra durante el período de levantamiento de campo en el que no ocurrieron sismos que sirvieran de detonante a este fenómeno.

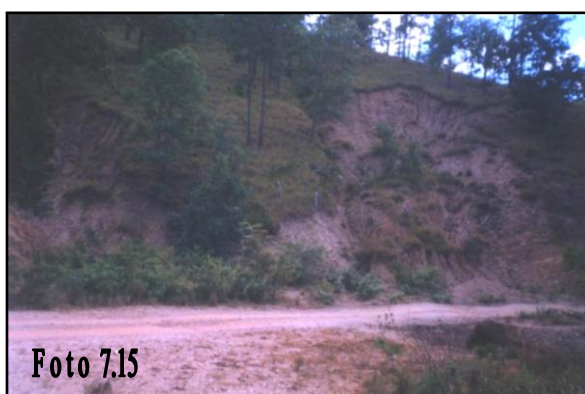
En la Foto 7.15 (Coordenadas: 537567 E – 11504839 N) se observa una secuencia de procesos de remoción de masas desarrollada en esquistos. En la parte derecha de la foto se puede apreciar un deslizamiento secundario en la parte central del principal, en el cual se perdió la cobertura vegetal causando de esta forma la pérdida de soporte del

material. Dicho deslizamiento afecta de forma directa la vía de acceso que va hacia la comunidad de Icalupe. De la misma manera el deslizamiento que se observa en la parte izquierda de la foto afecta la vía de acceso. El deslizamiento según las observaciones de campo que se realizaron mide 15 m desde la base hasta su zona de arranque, y en la parte central de éste 12 m de ancho. Tiene dirección norte – sur. La vegetación principal en el sitio son pinos.

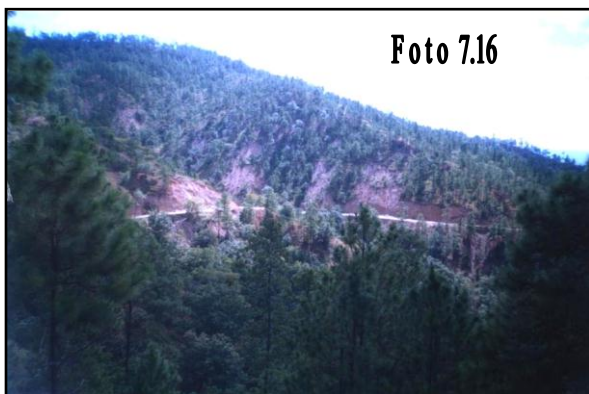
La litología del sitio son esquistos. En la Foto 7.16 (Coordenadas: 537892 E – 1504070 N) se puede apreciar deslizamientos secundarios dentro del principal, esto debido por corte de talud obstruyendo de cierta forma la vía de acceso.
