Ecohidrología para mejorar el gerenciamento de agua potable y la resiliencia de ecosistemas ante el cambio climático – Caso de estudio del Río Likus, Región Atlántica Norte de Nicaragua.

Osnar Mondragón Grios ¹

¹Centro para la Investigación de Recursos Acuáticos de Nicaragua, Universidad Nacional Autónoma de Nicaragua, Managua Nicaragua.

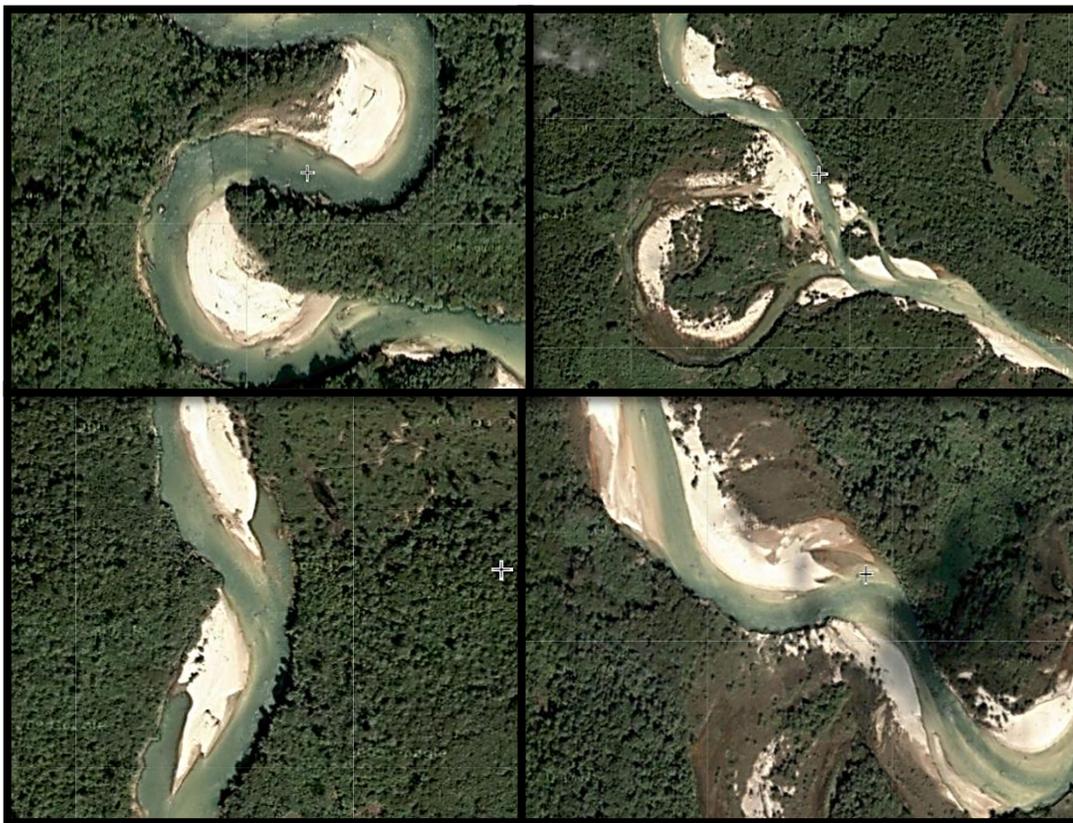
Figura 3. Elementos de la hidrogeomorfología y cobertura vegetal natural en el Río Likus, Fuente: modified Hansen / UMD / Google/ USGS / NASA image.

Las figuras siguientes muestran una comparativa entre el estado natural del Río

Likus (Figura 3) versus la zona crítica identificada por el índice IHC (Figura 4). Mientras que en la Figura 3 se observan condiciones naturales propios de un ecosistema fluvial, incluyendo elementos físicos de la hidromorfología como meandros, codos, y lagunas intermitentes, también se observa una densa vegetación a lo largo y ancho del canal del Río Likus. En la Figura 4 se observa la disminución drástica en la vegetación ribereña, el cual es un recurso explotado por la población tanto longitudinal como a lo ancho de las márgenes del Río Likus, en la zona cercana al poblado de Sisín.

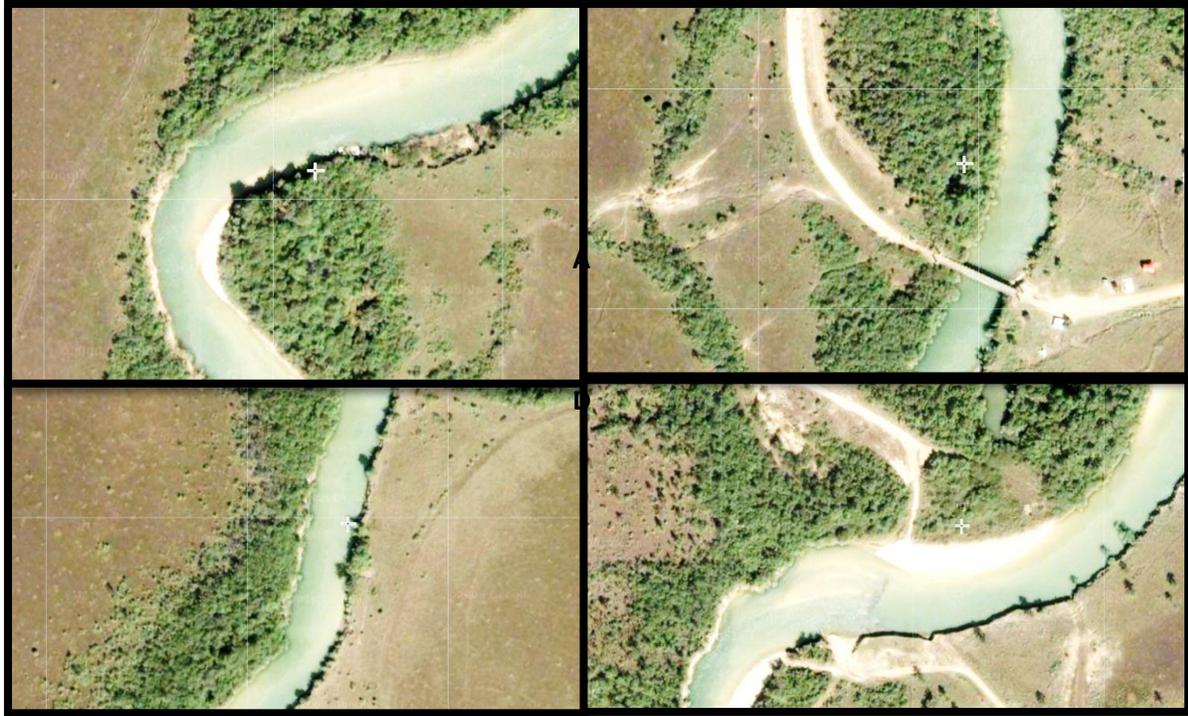
Figura 4. Elementos de la hidrogeomorfología y cobertura vegetal afectada en el Río Likus, Fuente: imagen modificada de Hansen / UMD / Google/ USGS / NASA.

Las proximidades al poblado de Sisin (cercano a las obras de captación de agua del proyecto) fueron identificadas como las partes críticas del sistema fluvial en donde se observaron las mayores amenazas, tales como la ausencia de vegetación ribereña, incremento de escorrentía debido a la urbanización de zonas aledañas, movilidad y transporte de sedimentos alterados por los puentes, estructuras de captación de agua y vados para el cruce de vehículos durante la época seca. La falta de alcantarillado sanitario también representa un riesgo de contaminación bacteriológica en las proximidades de las obras de captación, sobre todo tomando en cuenta que los volúmenes de aguas residuales irán aumentando con el crecimiento poblacional.
