CONTAMINACIÓN POR MERCURIO EN NICARAGUA EL CASO DE LA EMPRESA PENNWALT

Emilio Peña Torrez¹, Salvador Montenegro¹, Jorge Pitty¹, Akito Matsuyama², Yoshiaki Yasuda²

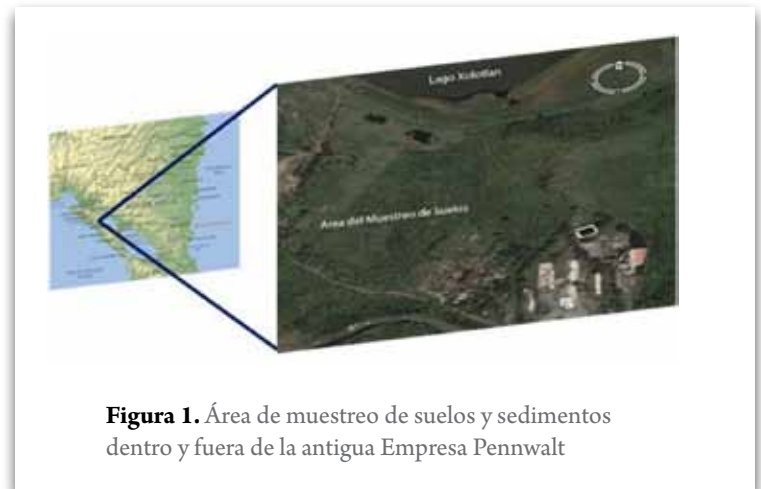
Figura 1. Área de muestreo de suelos y sedimentos dentro y fuera de la antigua Empresa Pennwalt

La antigua y ahora abandonada fábrica Pennwalt está localizada (12,15244 N y 86,32210 O) a orillas del Lago Xolotlán, Managua (Figura 1).

Para estudiar la contaminación por mercurio en suelos se tomaron muestras en tres sitios del terreno de la antigua empresa, además el área de muestreo incluyó una malla de 100 m × 100 m en un área comprendida entre las instalaciones de la empresa y la costa del Lago Xolotlán. Las muestras de agua se tomaron en pozos ubicados dentro y fuera del terreno. Las concentraciones de mercurio y metilmercurio también se cuantificaron en peces provenientes de la costa contaminada del Lago Xolotlán. El Hg se analizó en músculos de treinta peces omnívoros (Mojarra: *Amphilophos ssp.*) y diez carnívoros (Guapote: *Parachromis ssp.*). Como control se analizaron diecisiete peces (Mojarra: *Amphilophos ssp.*) procedentes de la Laguna de Moyúa, aunque no se incluyó guapotes.

Las muestras de sedimentos se tomaron en tres puntos del lago situados frente a la desembocadura del canal de desechos proveniente de la empresa.
