**UNIVERSIDAD NACIONAL AUTÓNOMA DE NICARAGUA
(UNAN-MANAGUA)**

SEMINARIO DE GRADUACIÓN

**ANTEPROYECTO DE PUESTA EN VALOR DEL MUSEO DE
ANTROPOLOGÍA E HISTORIA DE RIVAS.**

NOVIEMBRE-2015

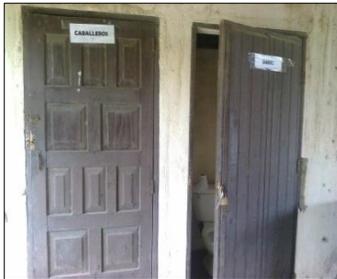
El Museo tiene servicios sanitarios para damas y caballeros. Su área es de 68.39m² y se encuentran costado norte del edificio y en la actualidad se encuentran en mal estado, porque personas antisociales han destruido los espejos, inodoros, etc. Las antiguas oficinas de la cooperación alemana se encuentran sin uso.

Fotografía #155: Servicios Sanitarios
Fuente: Propia

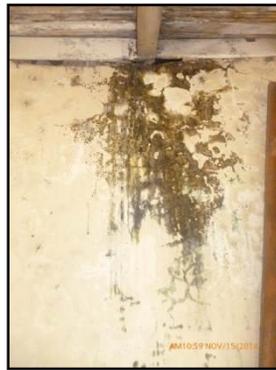
Fotografía #177: Humedad localizada en pared Oeste, presencia de moho.

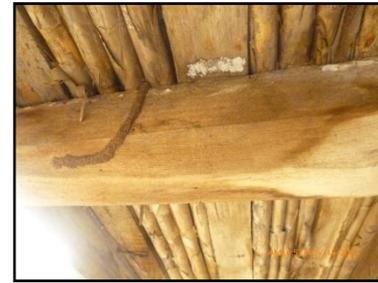
Fotografía #178: Estructura de techo atacada por insectos (comején).

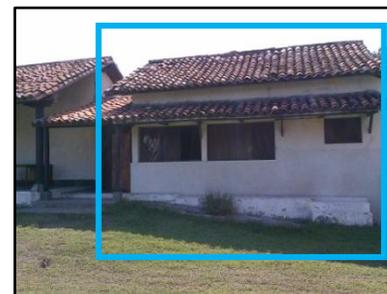
Fotografía #181: Elemento agregado en la fachada norte.

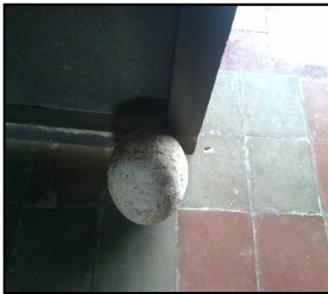
- Superposición de piso de ladrillo de concreto tintado sobre el original de barro. Este cambio fue hecho entre 1950 y 1960.
- Sustitución de la basa original de piedra por una basa de concreto de forma geométrica octagonal. No se tiene constancia de la fecha de este cambio.

Fotografía #182. Ladrillo de Concreto Tintado.
